## ETUDE DE SECURISATION DES RESSOURCES EN EAU POTABLE

Schéma Directeur d'Alimentation en Eau Potable

### COMPTE-RENDU DU DIAGNOSTIC DES OUVRAGES

Novembre 2009, complété en mars 2011

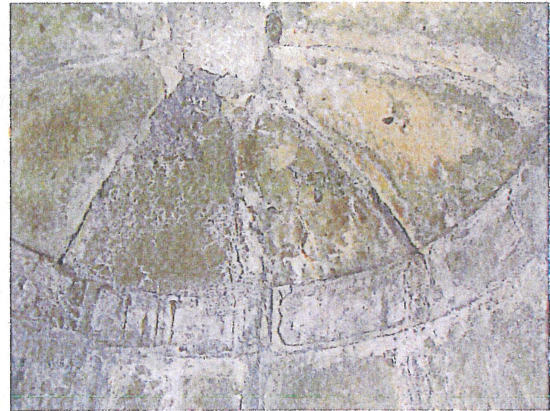
**Ouvrage 4 – vue extérieure  
Génie civil à reprendre**
