Nom du projet: Dom. Scient.Doua/Villeurbanne	N° du projet: 103/2003	Responsable:	Date: 13.03.2003
---	---------------------------	--------------	---------------------

## Rapport d'inspection télévisée

Rue: <b>La DOUA</b>	Plan N° 1: <b>53,2 m</b>	du regard: <b>1</b>
Commune: <b>VILLEURBANNE</b>	Plan N° 2: <b>1 - 2</b>	au regard: <b>2</b>
Secteur: <b>Domaine scientifique</b>	N° cassette: <b>1</b>	Long. tronçon: <b>53,2 m</b>

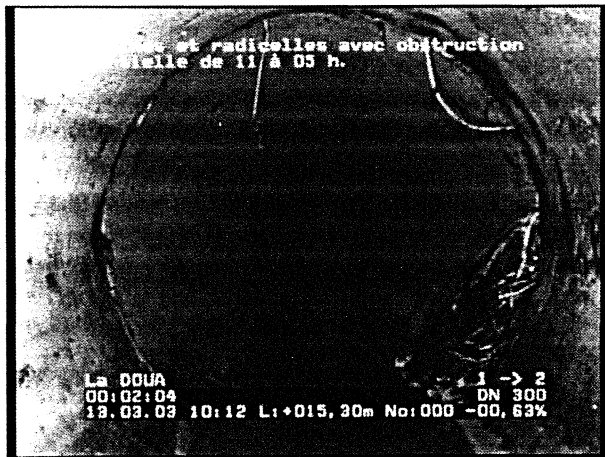
Photo: 1\_4a, N° cassette: 1, 00:02:03  
15,3m, Racines et radicelles avec obstruction partielle de 11 à 05 h.

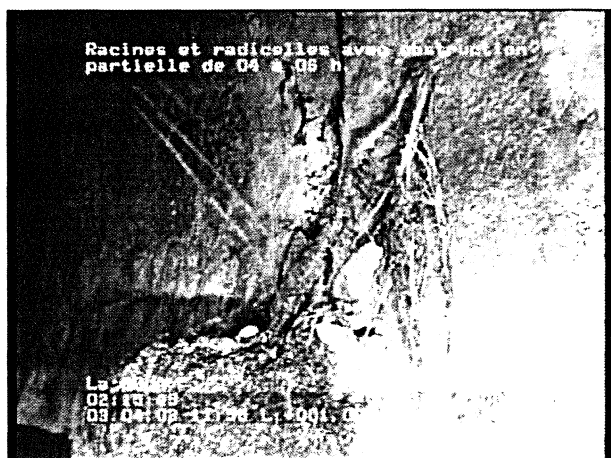
1:175	Position	Code	Observations, anomalies	Gravité
	0.00		Début du tronçon - RV40 (15)	
	1.00		Racines et radicelles avec obstruction partielle de 04 à 06 h.	3
	2.70		Fissure longitudinale ouverte à 12 h.	3
	21,30		Interruption de l'inspection - Cassure circulaire avec racines - Jonction établie	4

Photo: 23\_2a, N° cassette: 1, 02:15:45  
 1m, Racines et radicelles avec obstruction partielle de 04 à 06 h.

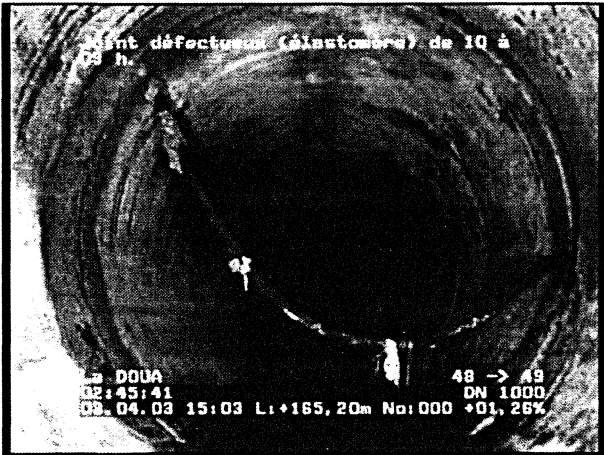
Photo: 27\_10a, N° cassette: 1, 02:45:35  
165,2m, Joint défectueux (élastomère) de 10 à 03 h.
