*Inspection télévisée
NF EN 13508-1-2+A1*

Rapport de contrôle de canalisations

Rapport n°: **13-930-4**

Objectif : Contrôle final d'une nouvelle construction

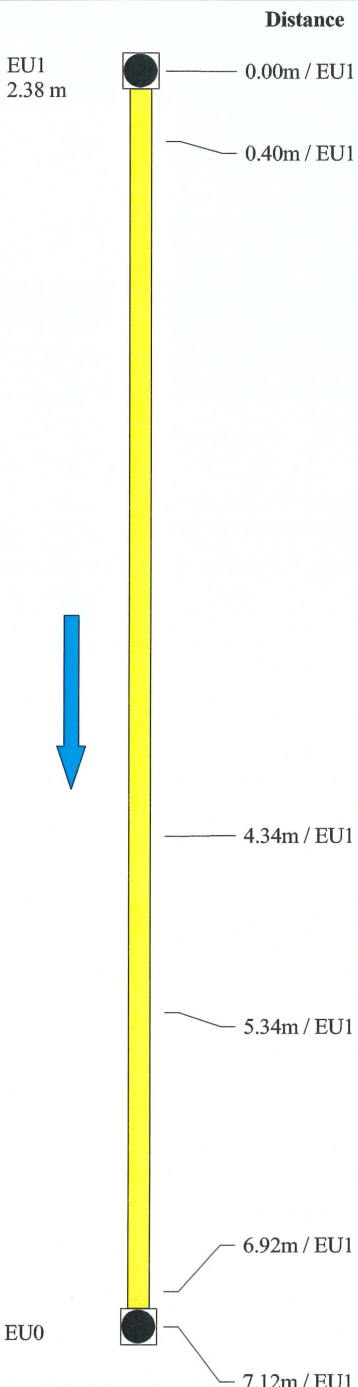
SYNTHESE DU TRONÇON EU1 VERS EU0					
	Distance	Photo	Grav.	Observations	Page

0.00m / EU1			BCDA - Regard de visite de départ - Référence du noeud EU1 - regard occasionnellement visitable	7
	0.40m / EU1			DCAZ - Autre type de raccordement - Conduite de raccordement EU1/EU0 - Noeud suivant EU0 DCGAB - Conduite de raccordement circulaire sortant du regard - Diam./Hauteur 250mm	7
	4.34m / EU1	1		BDA - Photographie générale - joint N°1	7
	5.34m / EU1	2		BCCBB - Courbure du collecteur vers la droite et vers le bas - coude	7
	6.92m / EU1	3	4	DCAZ - Autre type de raccordement - Conduite de raccordement EU1/EU0 - Noeud suivant EU0 DCGAA - Conduite de raccordement circulaire aboutissant dans le regard - Diam./Hauteur 250mm Niveau d'eau trouble de 5%	7
	7.12m / EU1	4		BCEC - Orifice de nettoyage d'arrivée - Référence du noeud EU0	8
Observations générales :

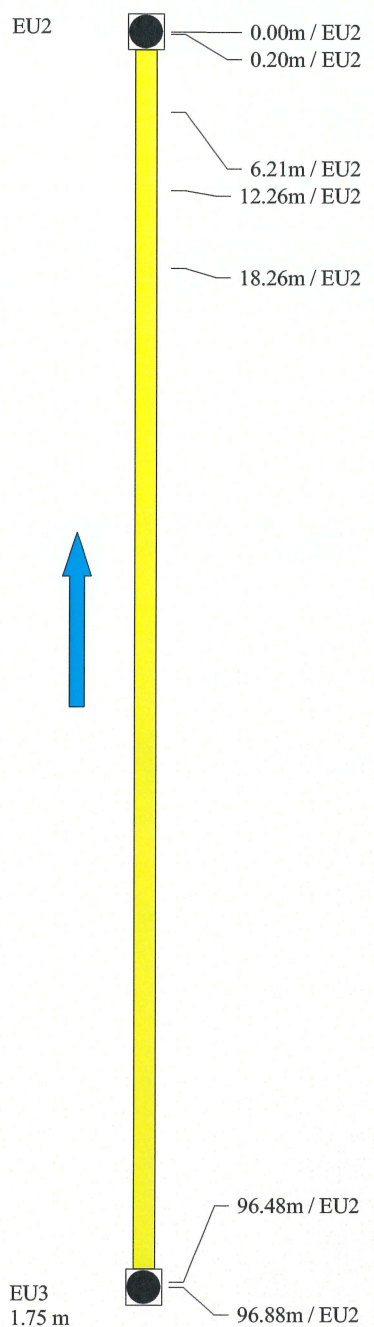
SYNTHESE DU TRONÇON EU2 VERS EU3

0.00m / EU2	10		BCDC - Orifice de nettoyage de départ - Référence du noeud EU2	17
	0.20m / EU2	11		DCAZ - Autre type de raccordement - Conduite de raccordement EU2/EU3 - Noeud suivant EU3	17
	6.21m / EU2	12		DCGAA - Conduite de raccordement circulaire aboutissant dans le regard - Diam./Hauteur 200mm	
	12.26m / EU2	13		BDA - Photographie générale - joint N°1	17
	18.26m / EU2	14		BDA - Photographie générale - joint N°2	17
				BDA - Photographie générale - joint N°3	18
	96.48m / EU2	15		DCAZ - Autre type de raccordement - Conduite de raccordement EU2/EU3 - Noeud suivant EU3	18
	96.88m / EU2	16		DCGAB - Conduite de raccordement circulaire sortant du regard - Diam./Hauteur 200mm	
				BCEA - Regard de visite d'arrivée - Référence du noeud EU3 - regard occasionnellement visitable	18

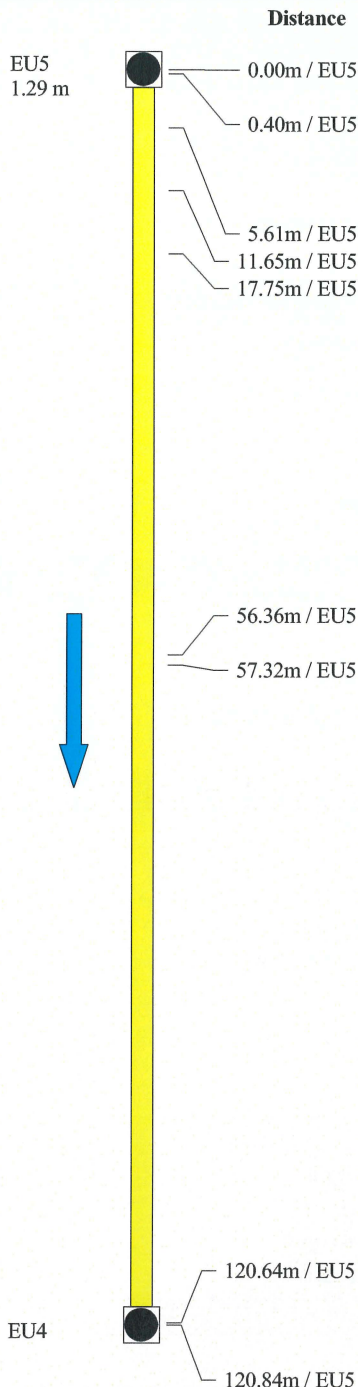
SYNTHESE DU TRONÇON EU5 VERS EU4					
	Distance	Photo	Grav.	Observations	Page

0.00m / EU5			BCDA - Regard de visite de départ - Référence du noeud EU5 - regard occasionnellement visitable	27

0.40m / EU5			DCAZ - Autre type de raccordement - Conduite de raccordement EU5/EU4 - Noeud suivant EU4	27
	5.61m / EU5	24		DCGAB - Conduite de raccordement circulaire sortant du regard - Diam./Hauteur 200mm

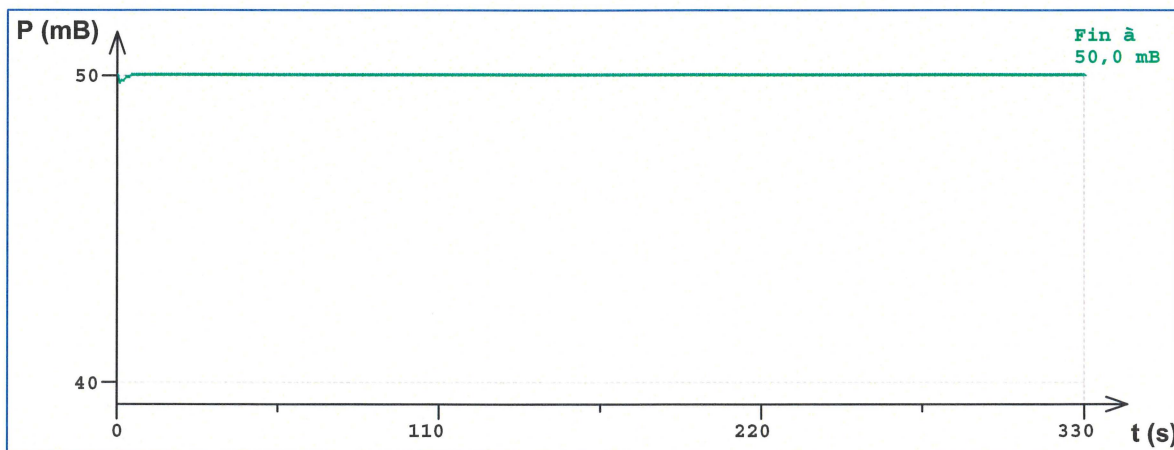
Stabilisation (5mn prévues) : 5mn
Durée du test prévu : 330 sec
Durée du test effective : 330 sec
Pression finale : 50,0 mB
Remarques :

Résultat de l'essai : **CONFORME**

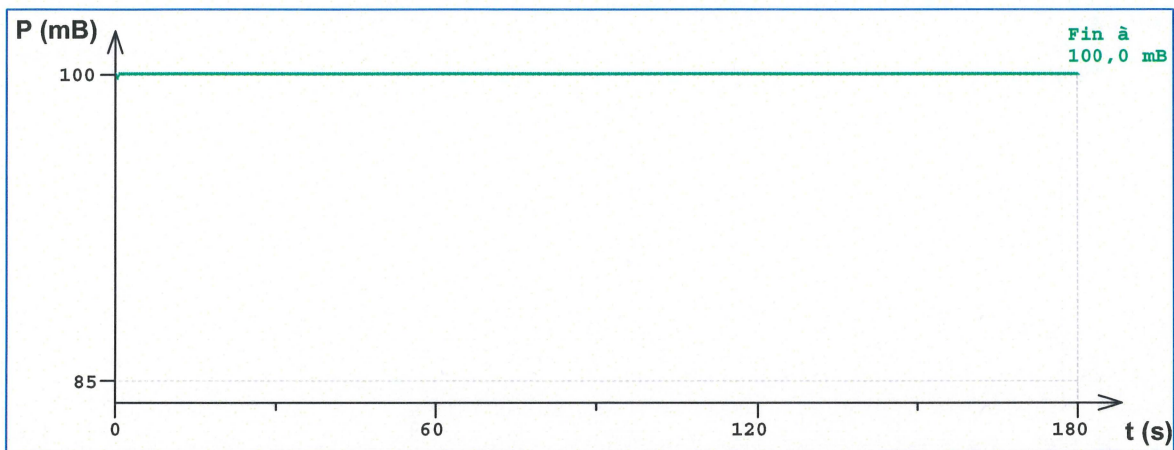
Stabilisation (5mn prévues) : 5mn
 Durée du test prévu : 180 sec
 Durée du test effective : 180 sec
 Pression finale : 100,0 mB
 Remarques :

Résultat de l'essai : **CONFORME**

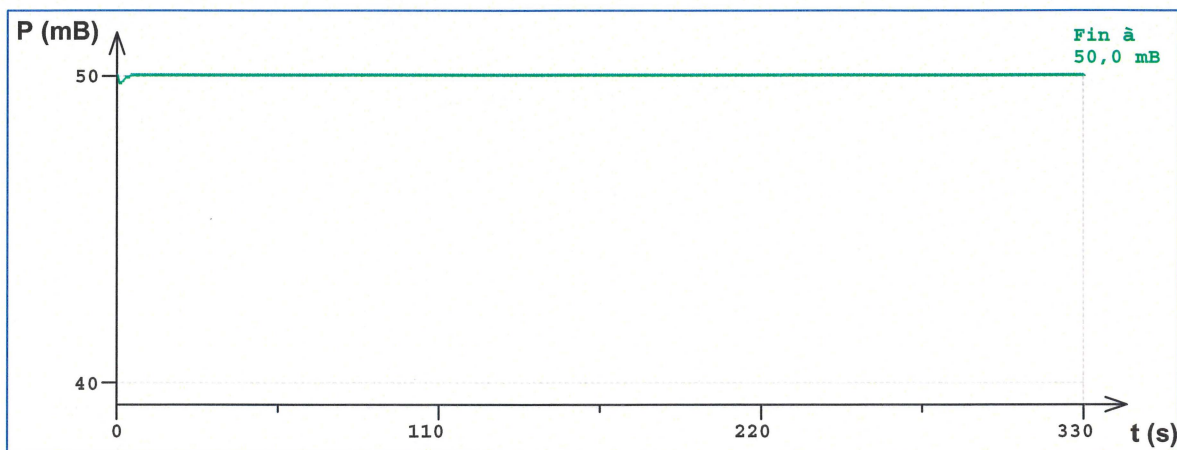
Stabilisation (5mn prévues) : 5mn
Durée du test prévu : 330 sec
Durée du test effective : 330 sec
Pression finale : 50,0 mB
Remarques :

Résultat de l'essai : **CONFORME**

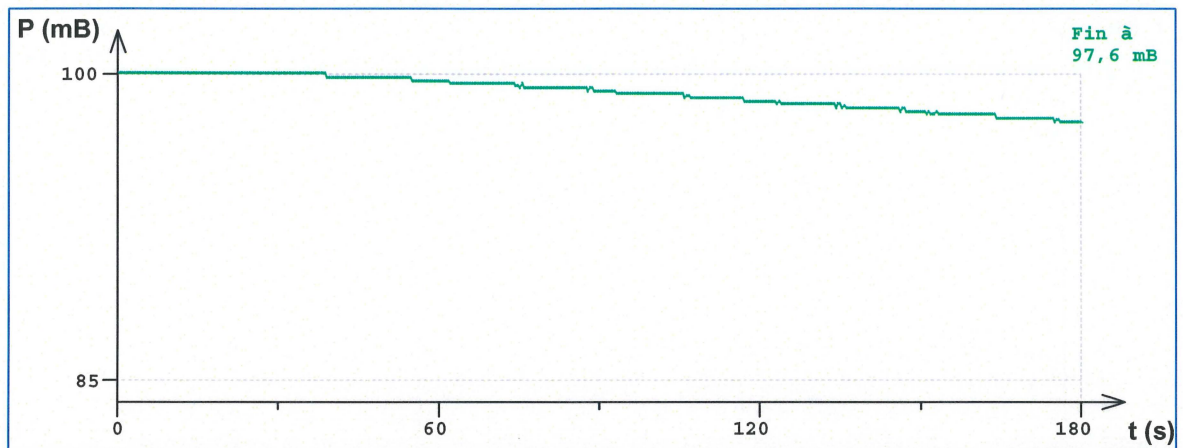
Stabilisation (5mn prévues) : 5mn
Durée du test prévu : 180 sec
Durée du test effective : 180 sec
Pression finale : 97,6 mB
Remarques :

Résultat de l'essai : **CONFORME**

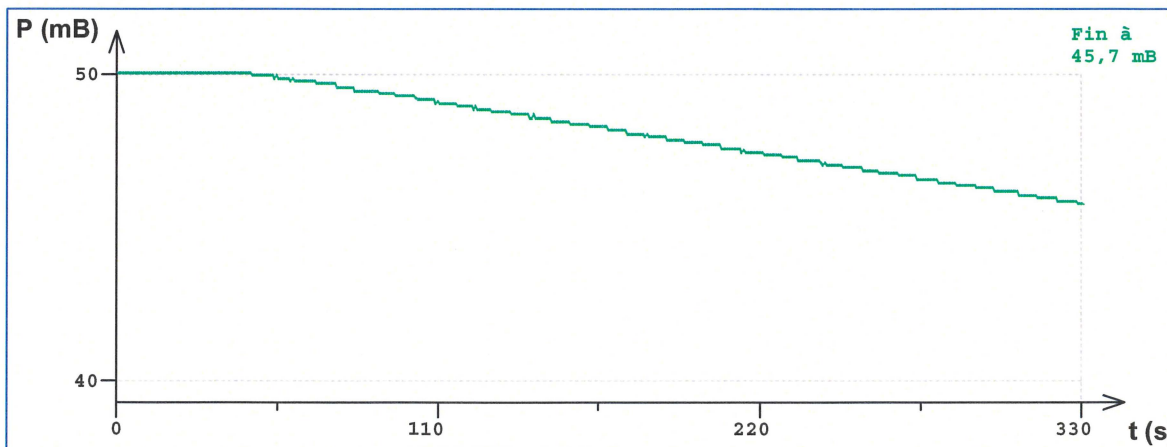
Résultat de l'essai : **CONFORME**
