COMMUNE DE MURINAIS

SCHEMA DIRECTEUR DE L'ALIMENTATION EN EAU POTABLE

Prédiagnostic des ouvrages

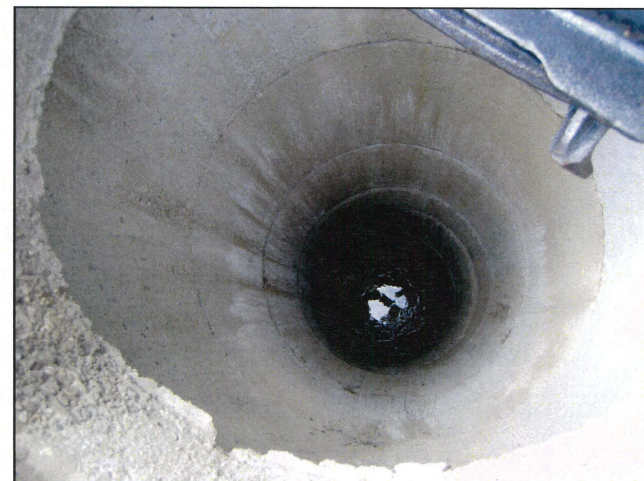
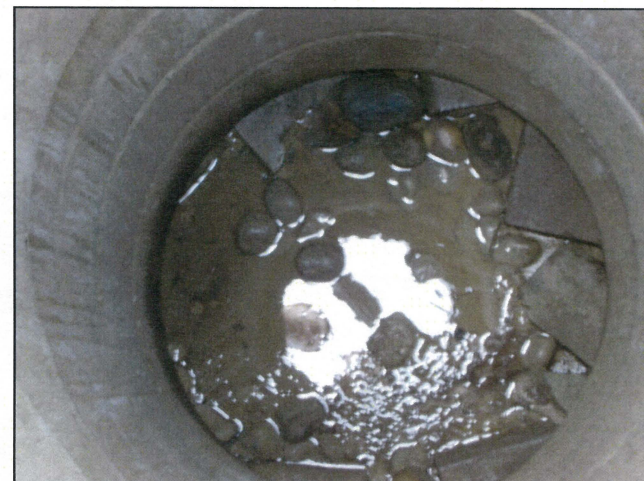
- ◆ Le périmètre de protection immédiate est clos.
- ◆ Regard profond (4,15 m)
- ◆ Arrivées et départ invisibles (absence de crépine ?)
- ◆ Absence d'échelle
- ◆ Tampon non étanche, non verrouillable et absence d'aération
- ◆ Absence de bac de pieds secs
- ◆ Absence de bonde de surverse
- ◆ A nettoyer (présence de racines)

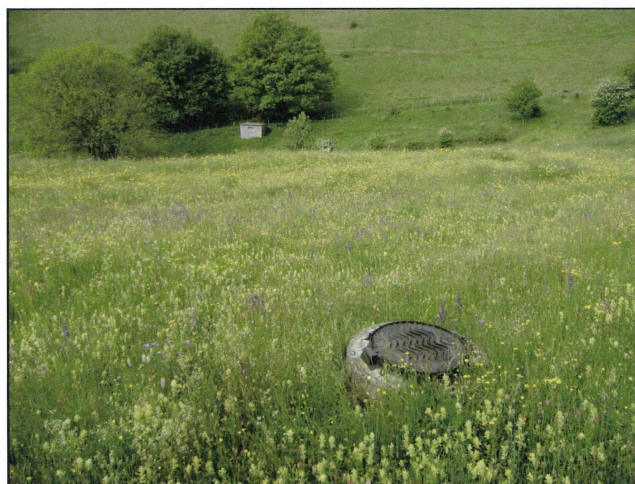
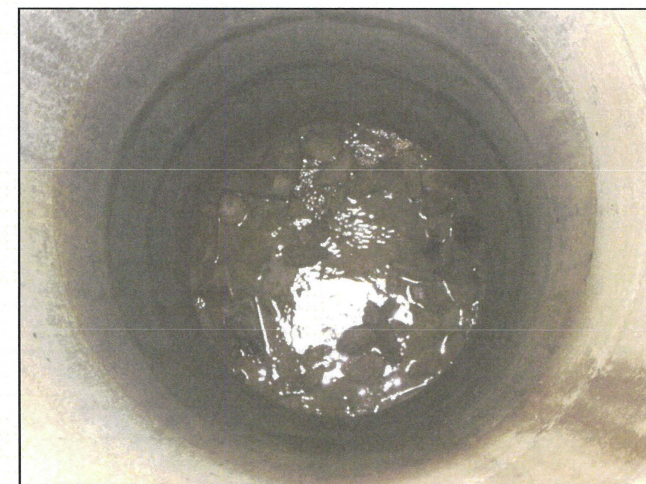
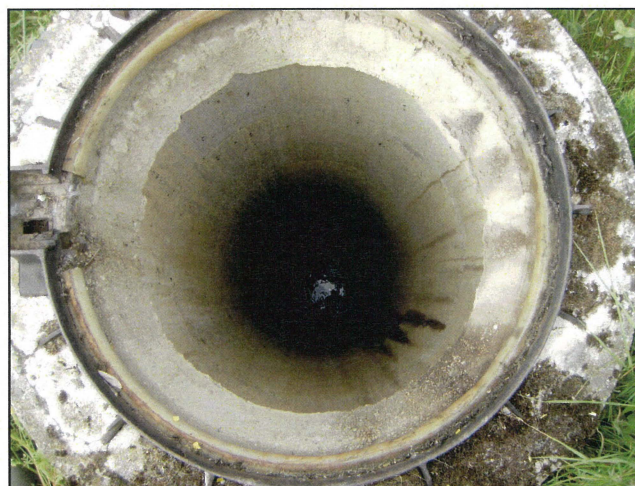
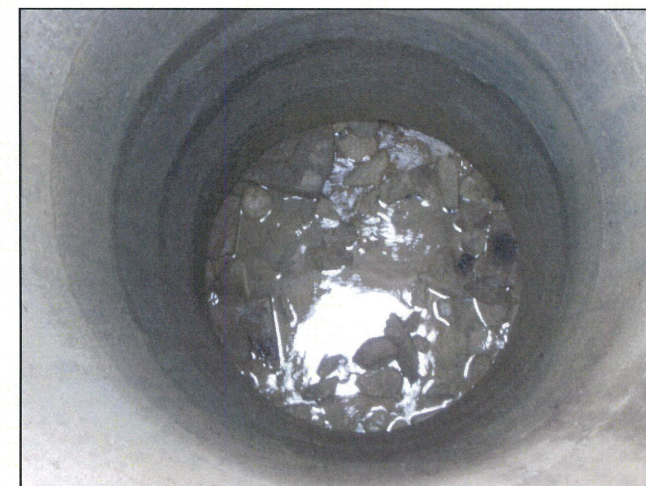
- ◆ Le périmètre de protection immédiate est clos.
- ◆ Regard profond (5,09 m)
- ◆ Arrivées et départ invisibles (absence de crépine ?)
- ◆ Absence d'échelle
- ◆ Tampon non étanche, non verrouillable et absence d'aération
- ◆ Absence de bac de pieds secs
- ◆ Absence de bonde de surverse
- ◆ A nettoyer

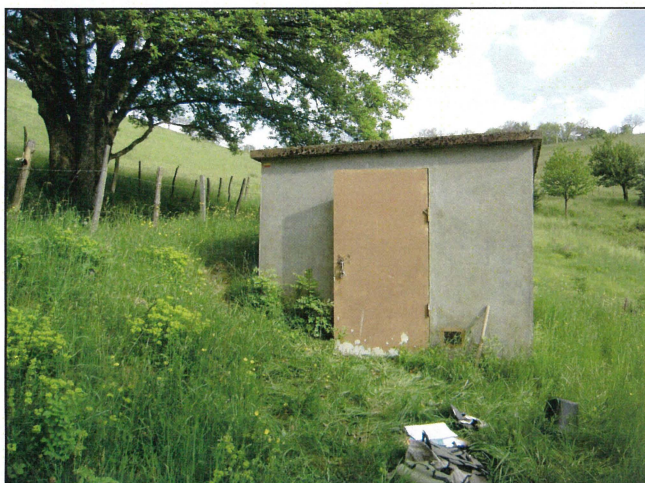
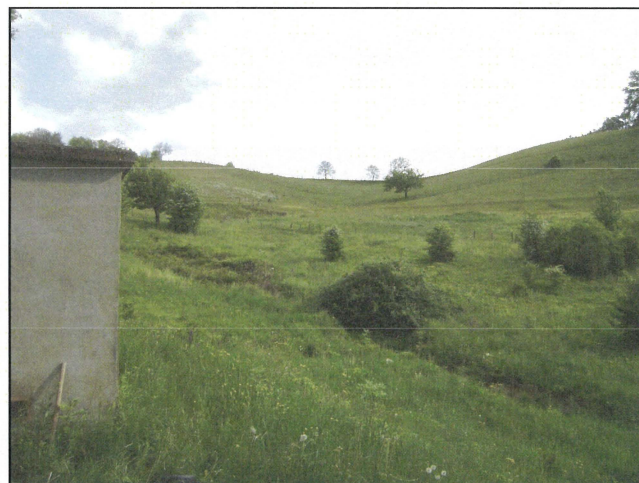
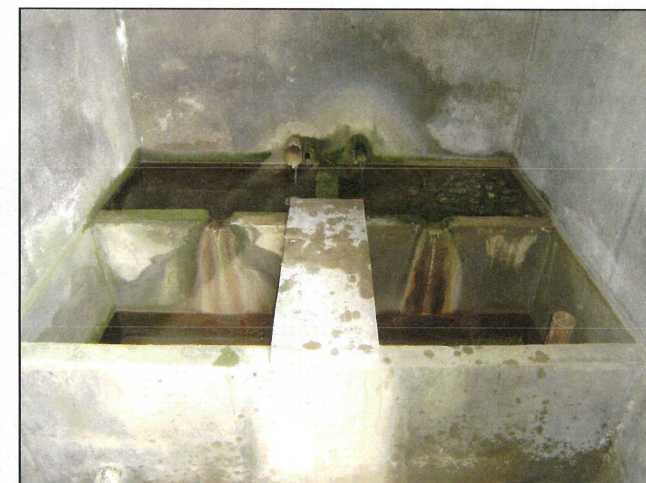
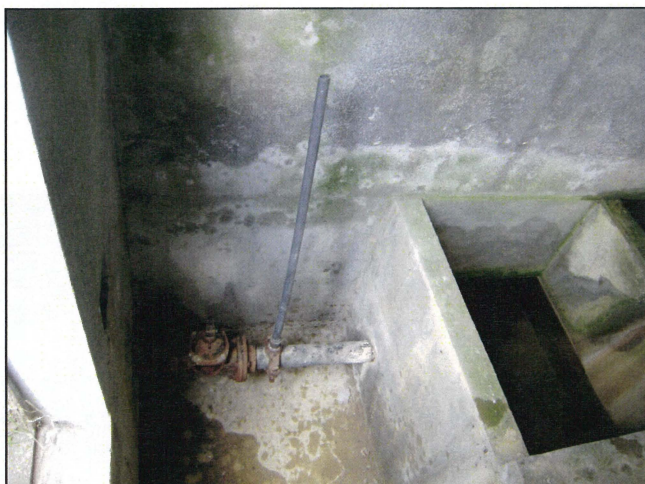
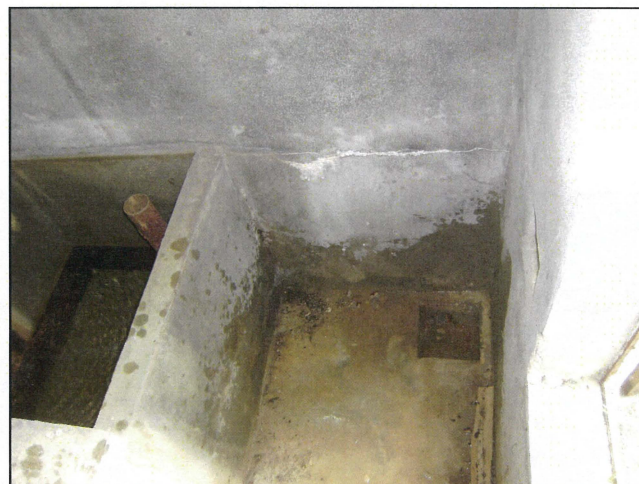
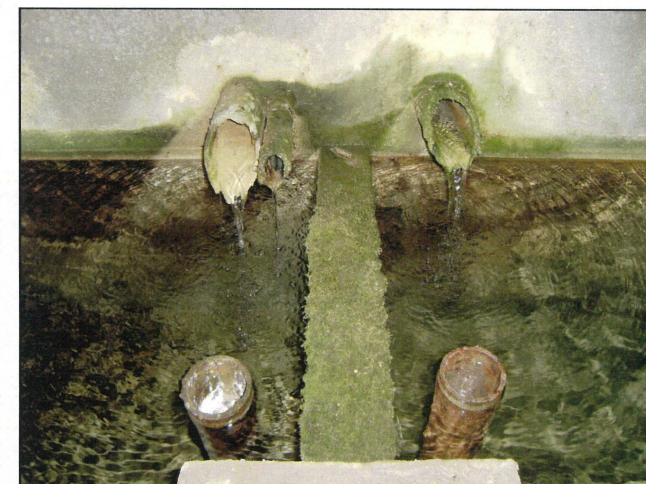
- ◆ Aérations haute et basse existantes
- ◆ Armatures visibles par endroit au plafond
- ◆ Présence de mousses dans l'ouvrage : fenêtre à obturer

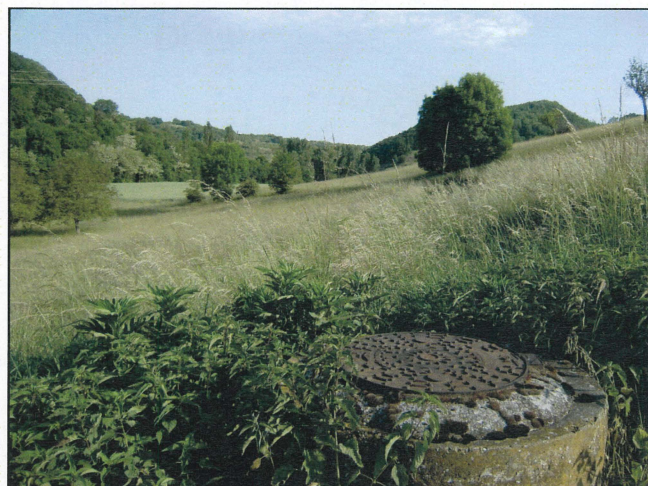
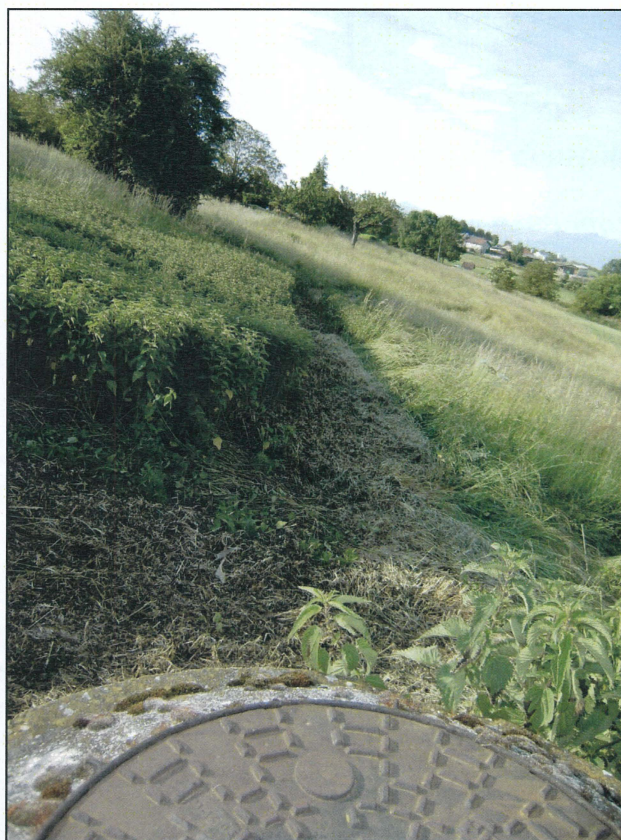
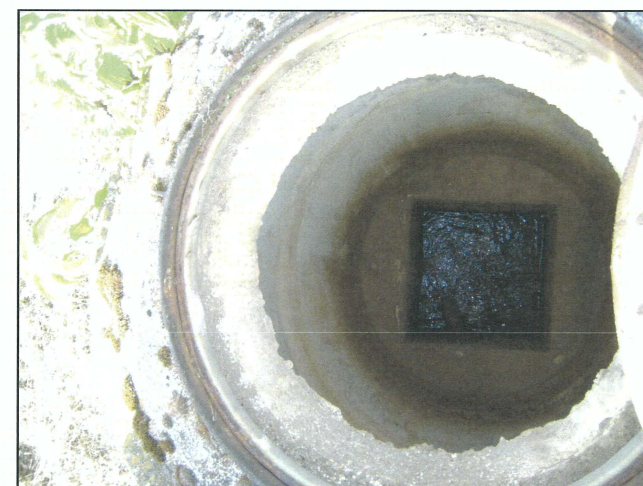
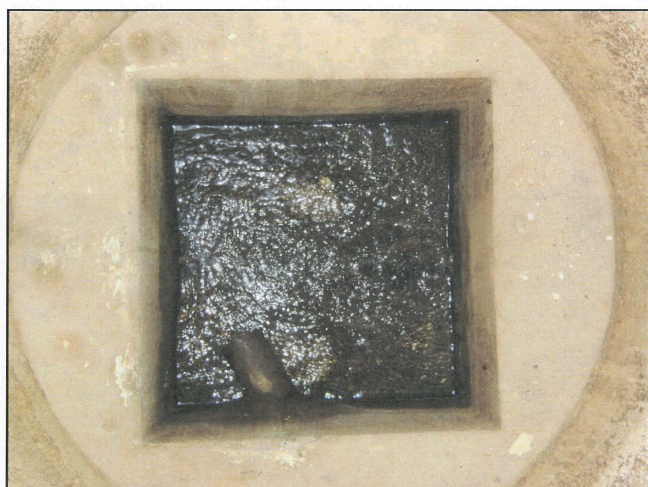
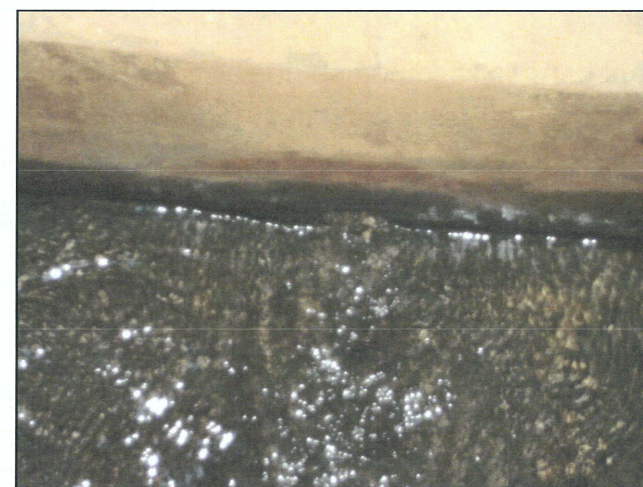
- ◆ Absence de clôture pour le périmètre de protection immédiate
- ◆ Absence d'échelons
- ◆ Absence de crépine
- ◆ Absence de bac de pieds secs
- ◆ Absence de bonde de surverse
- ◆ Tampon non étanche, non verrouillable et absence d'aération

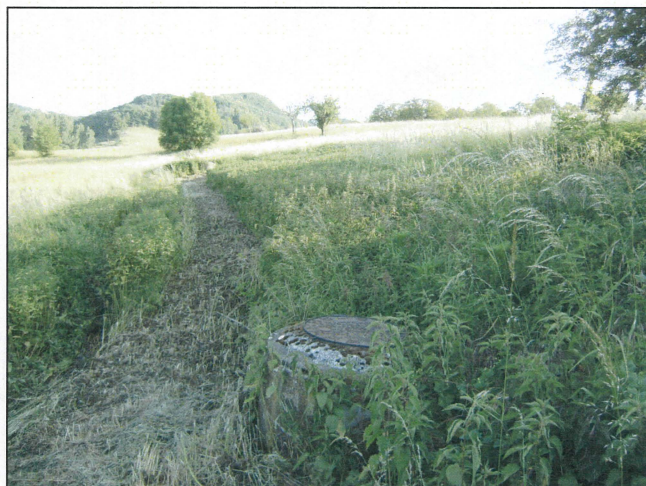
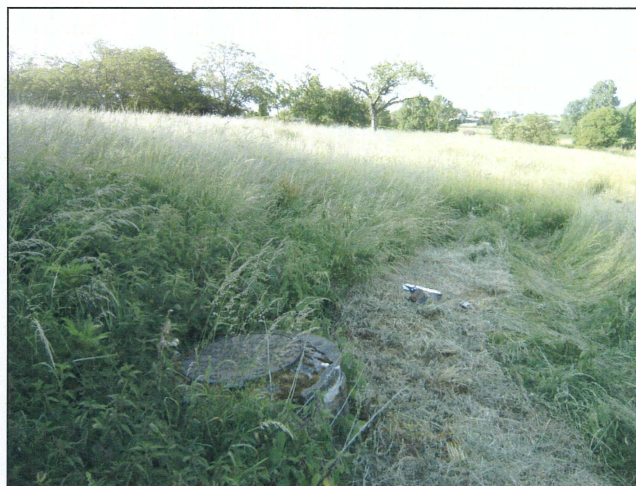
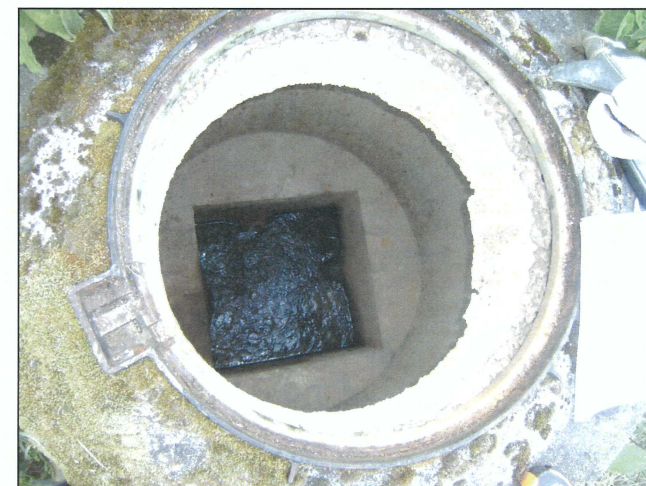
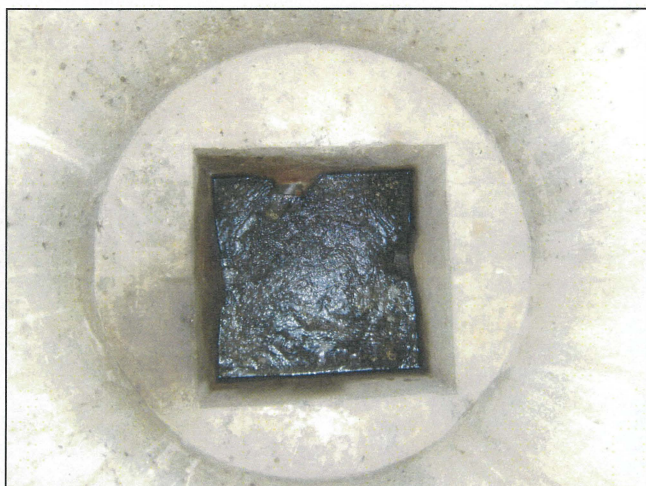
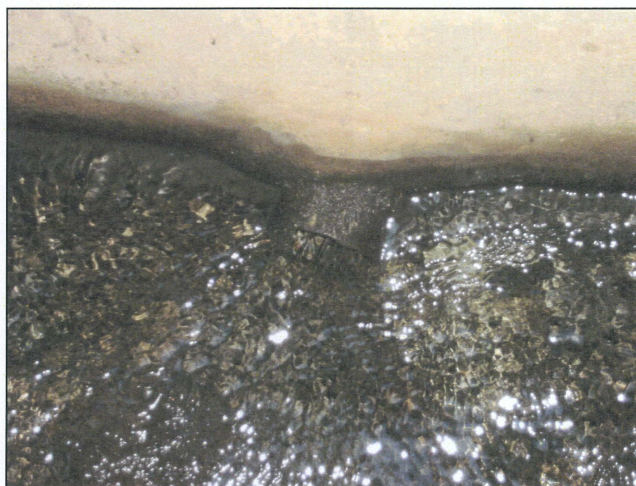
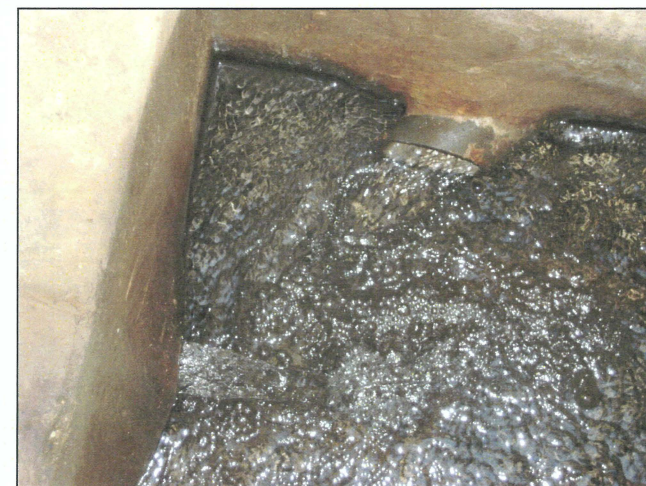
- ◆ Absence de clôture pour le périmètre de protection immédiate
- ◆ Absence d'échelons
- ◆ Absence de crépine
- ◆ Absence de bac de pieds secs
- ◆ Absence de bonde de surverse
- ◆ Tampon non étanche, non verrouillable et absence d'aération

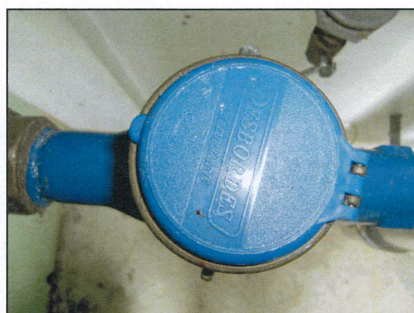
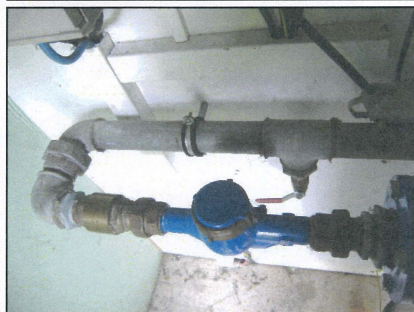
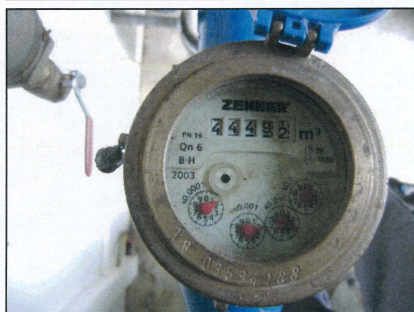
PHOTOGRAPHIES DU COMPTEUR

La station de pompage (alimentation du réservoir du Chef-lieu) est équipée d'un compteur :

- Compteur ZENNER 1 ¼ ZR 03594188 de 2003,
- Index : 44 493 m³ le 03/05/2011
- Ce type de compteur n'exige pas de conditions de pose particulières.

Ce compteur n'a pas pu être équipé pour la campagne de mesures. La collectivité n'a pas souhaité le remplacer.

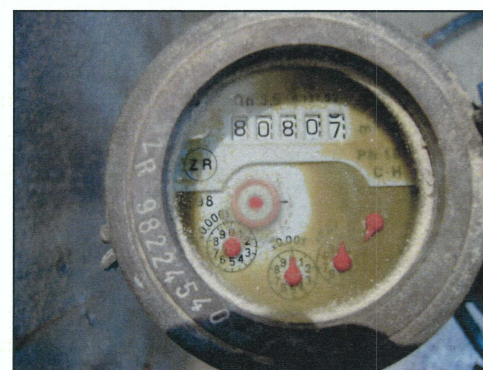
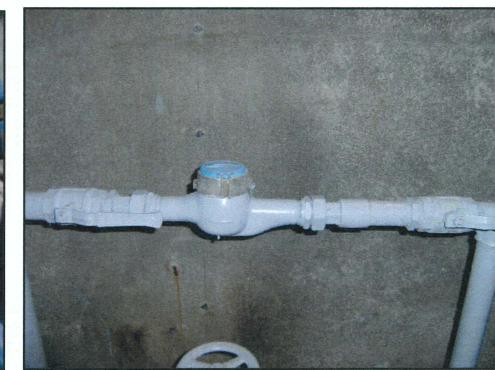
Le réservoir est équipé d'un compteur d'adduction Ø32 mm datant du 21/01/1998 :

- Compteur de marque ZENNER 1 ¼ ZR 98224540
- Index = 80 848 m³ le 03/05/2011
- Ce type de compteur n'exige pas de conditions de pose particulières.

NB : Après notre visite et pour mener à bien la campagne de mesures prévue au SDAEP, il a été installé un compteur de distribution (Actaris Ø80 mm), protégé par un stabilisateur d'écoulement S3D sur la lyre incendie, après dérivation de l'arrivée de la station de pompage directement dans la cuve. Voir planche photos P40.

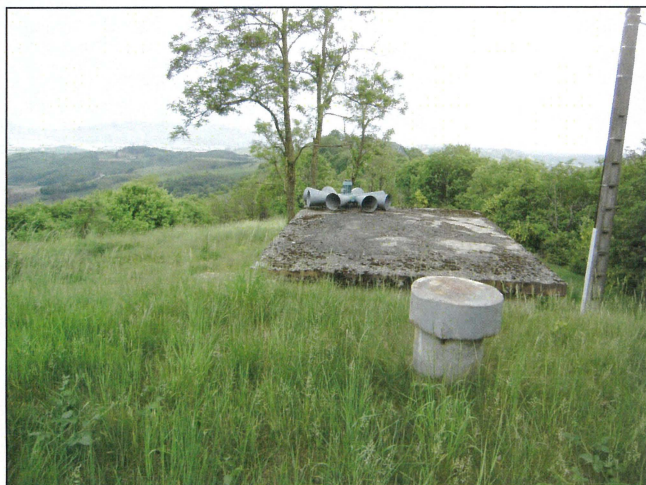
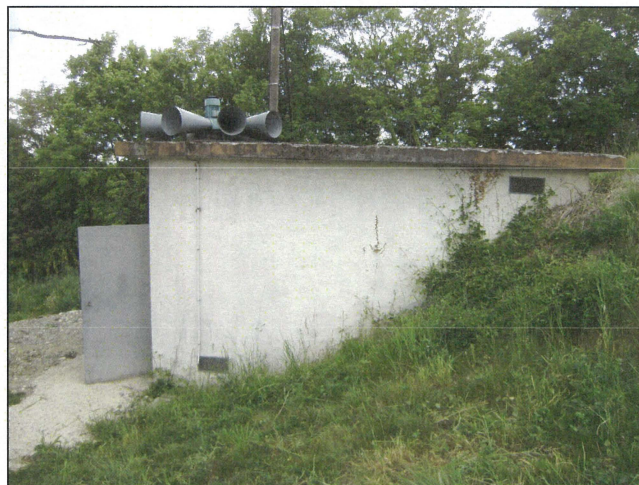
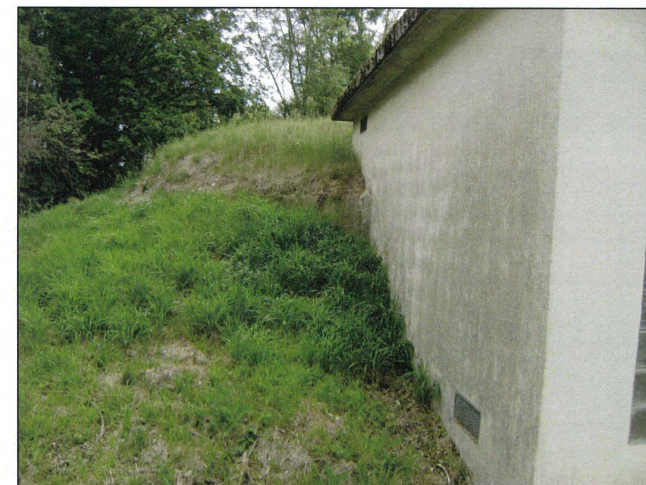
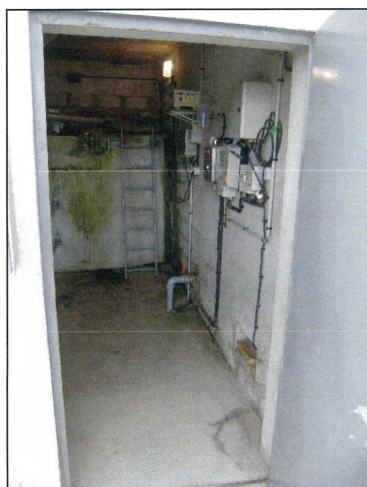
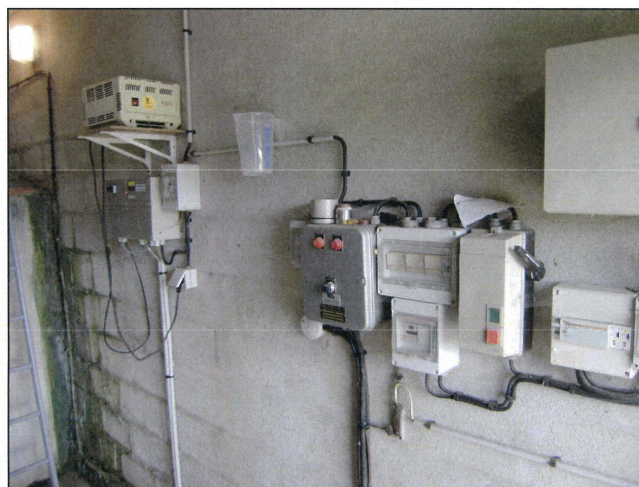
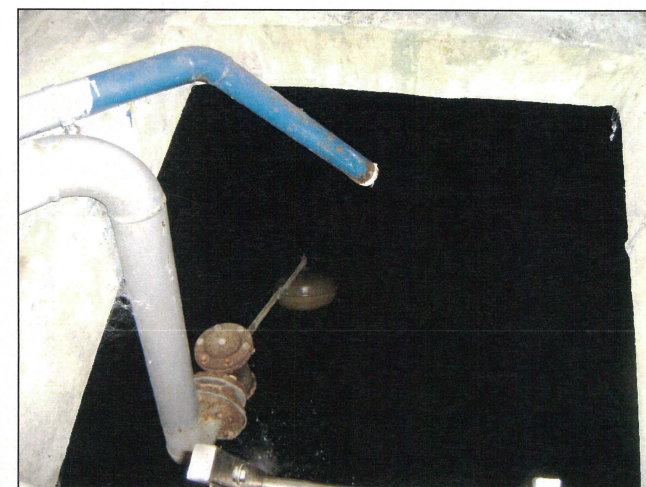
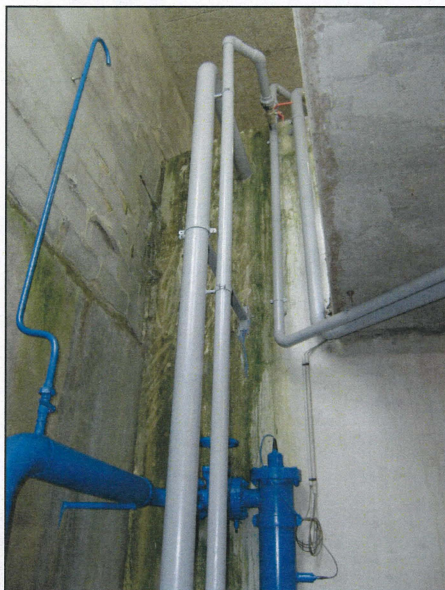
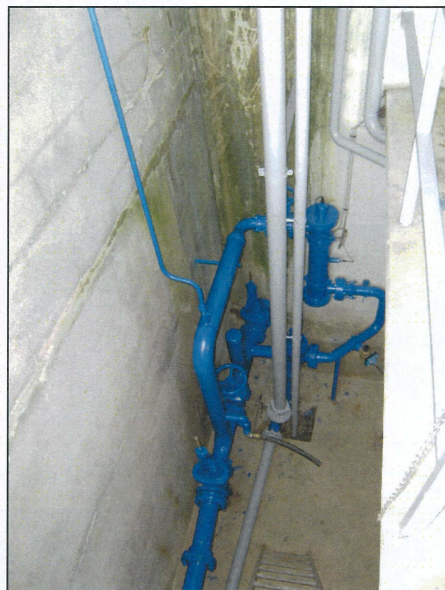
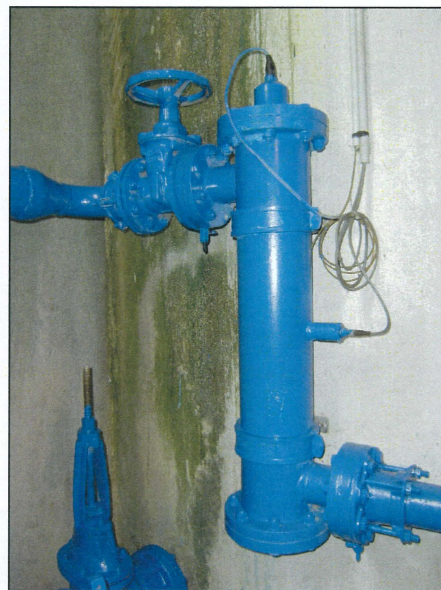
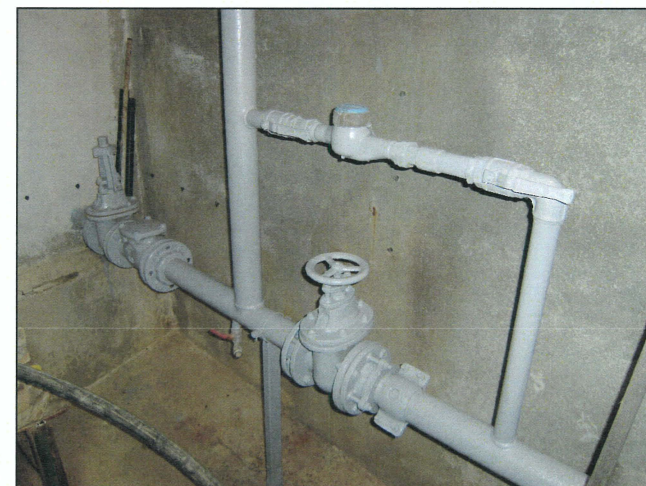
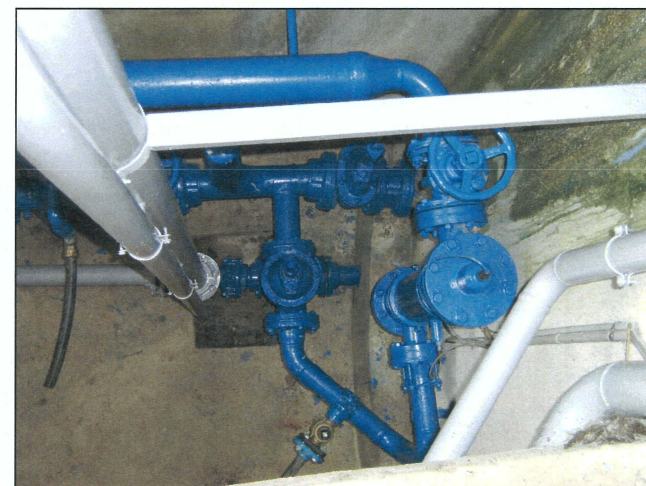
PHOTOGRAPHIES DE L'OUVRAGE AVANT INSTALLATION DU COMPTEUR DE DISTRIBUTION

- ◆ Présence de l'électricité
- ◆ Absence de télésurveillance
- ◆ Traitement par chlore liquide et rayonnement ultraviolet
- ◆ Le robinet à flotteur ne fonctionne plus
- ◆ Traces d'humidité et d'infiltration
- ◆ Présence de pavés de verre
- ◆ La sirène pompiers sur le réservoir est hors service

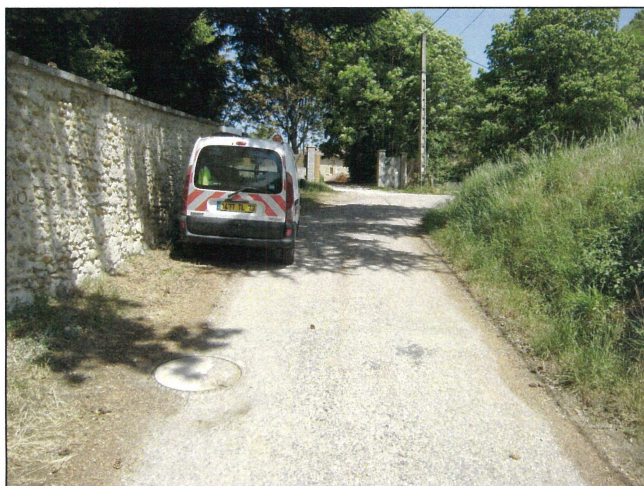
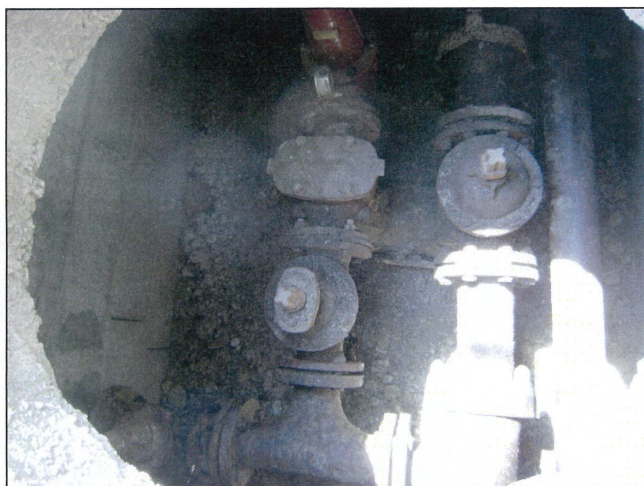
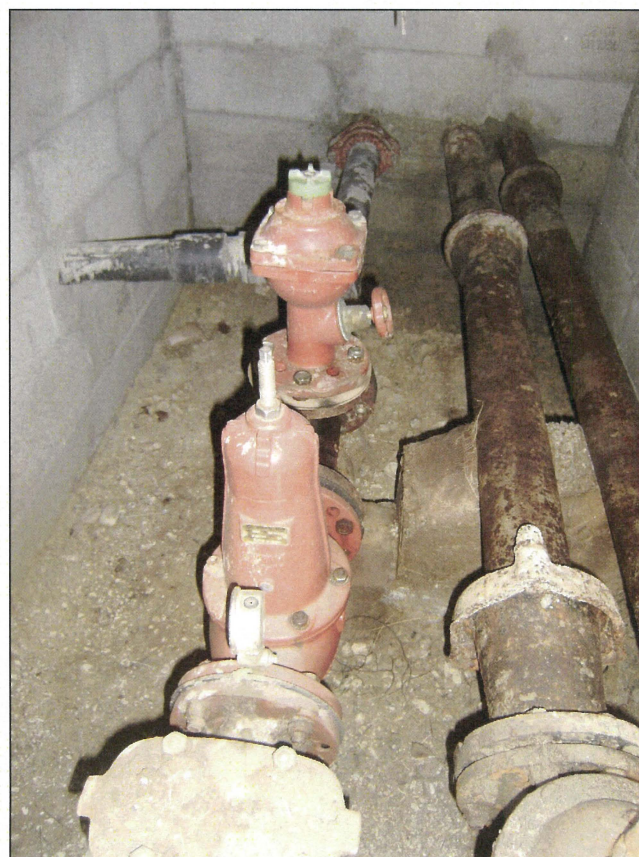
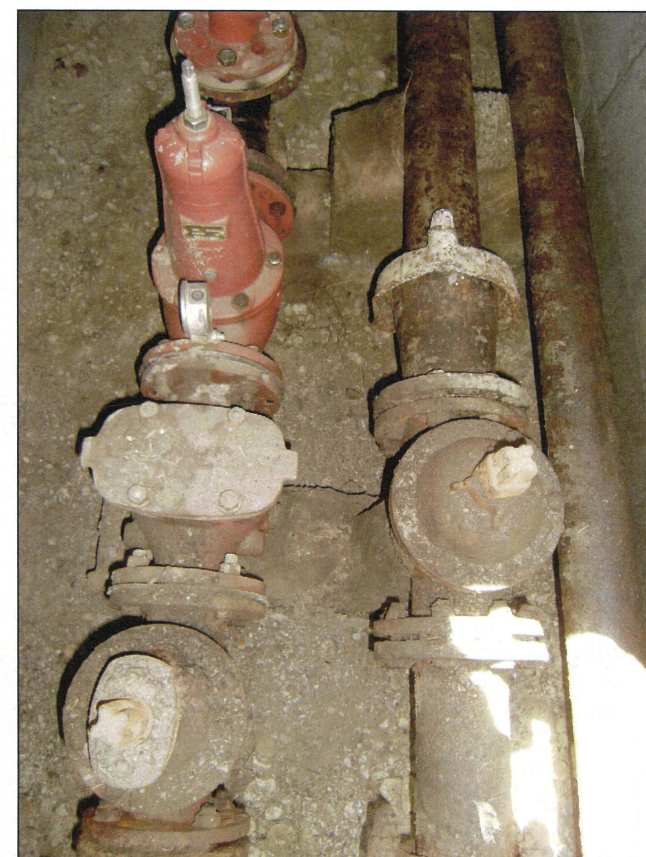
PHOTOGRAPHIES DE L'OUVRAGE

- ◆ Pressions non mesurées : robinets bouchés

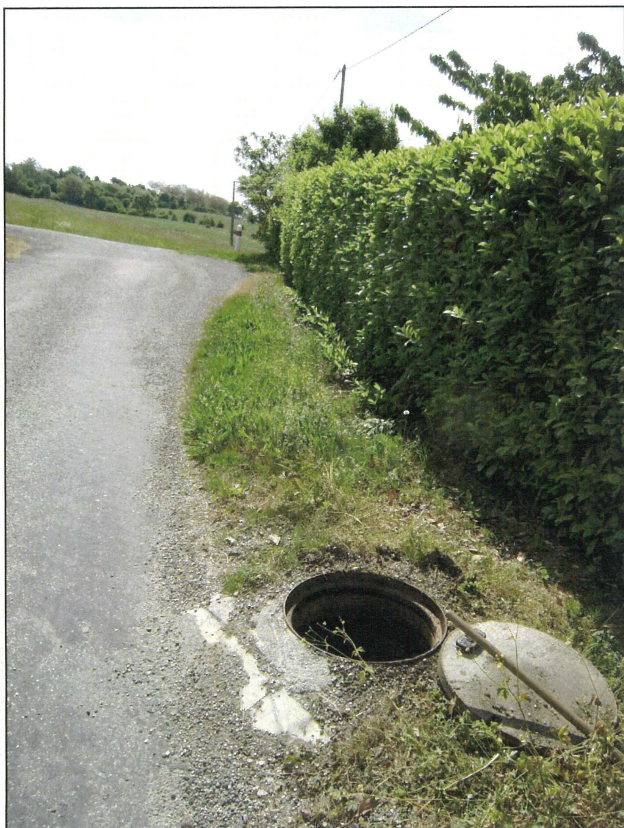
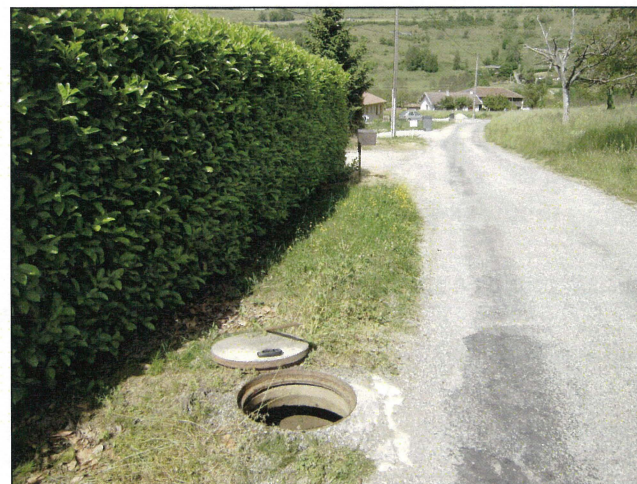
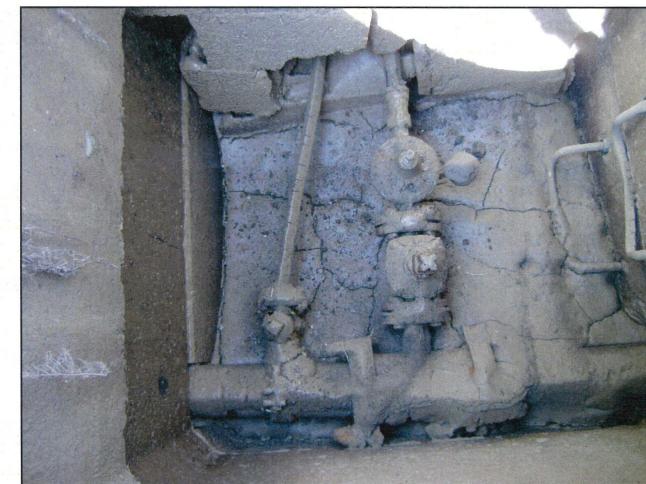
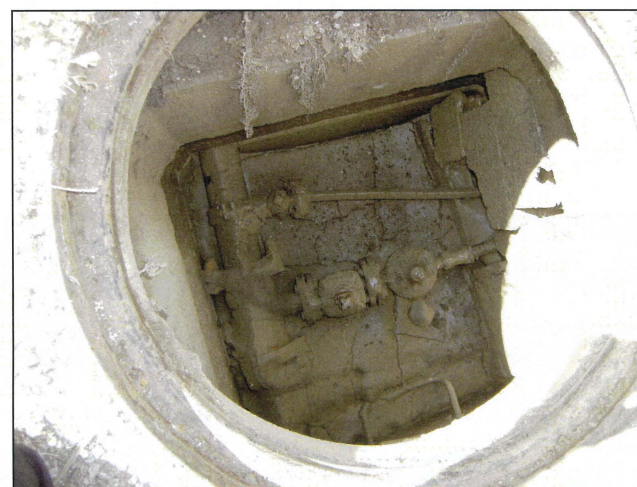
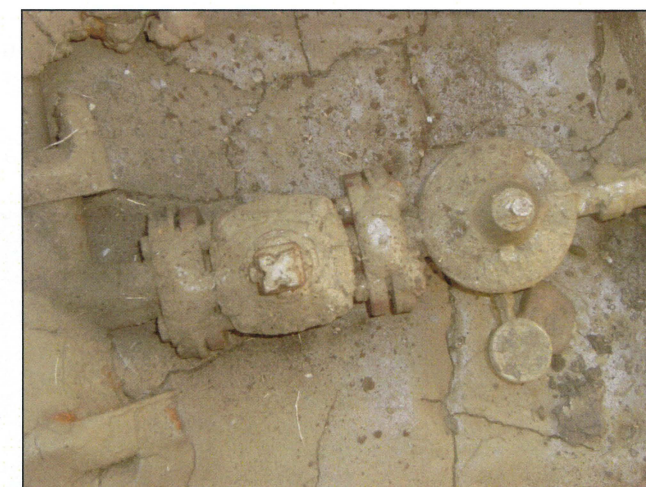
PHOTOGRAPHIES DE L'OUVRAGE

- ◆ Regard souvent noyé, dépôt de boue sur les conduites
- ◆ Absence de filtre à l'amont
- ◆ Absence de ventouse à l'aval

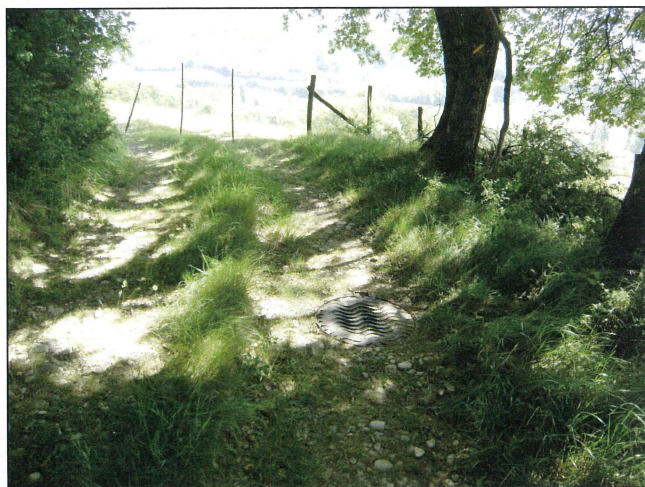
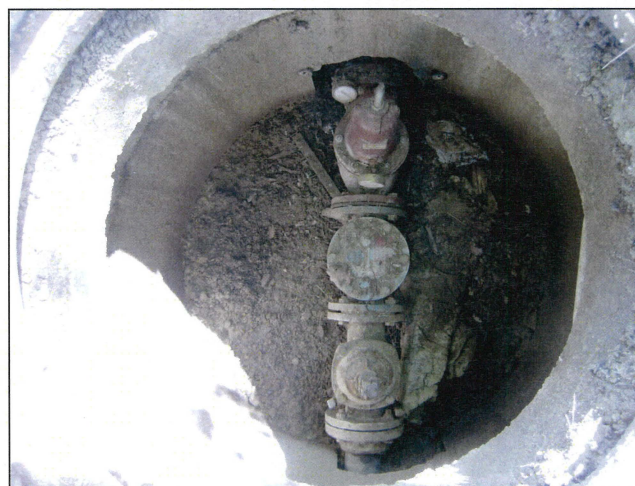
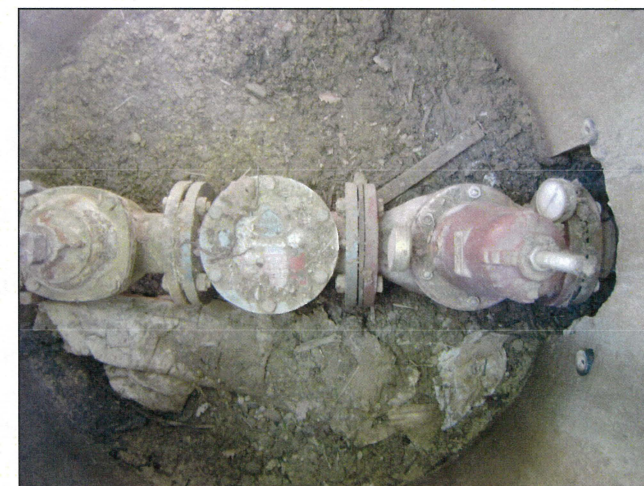
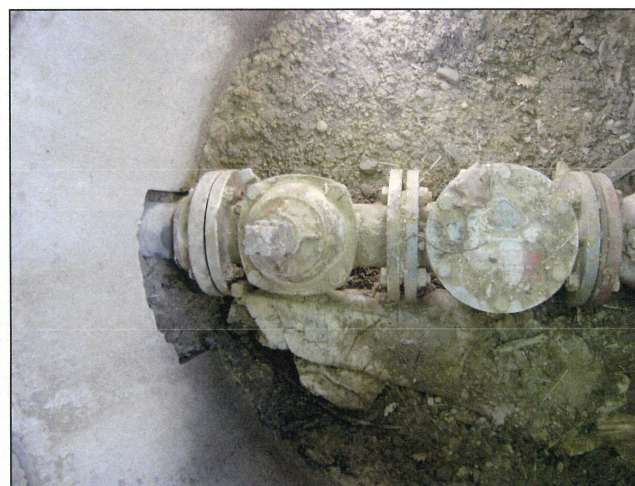
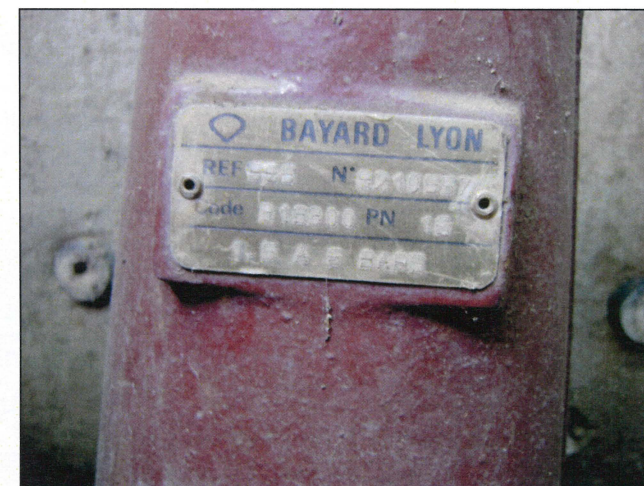
PHOTOGRAPHIES DE L'OUVRAGE

- ◆ Pressions non mesurées : robinets bouchés
- ◆ Absence de ventouse à l'aval

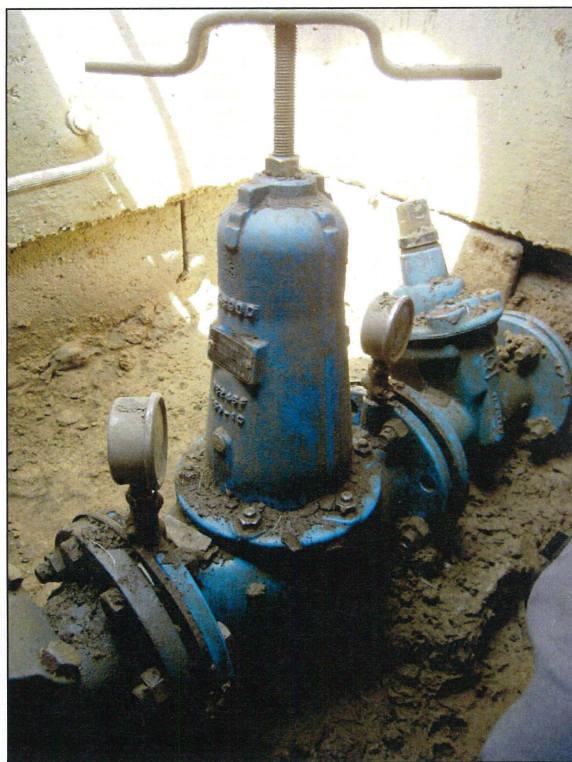
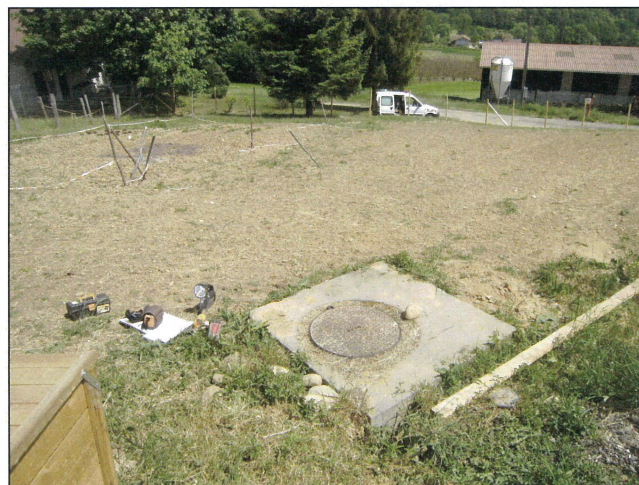
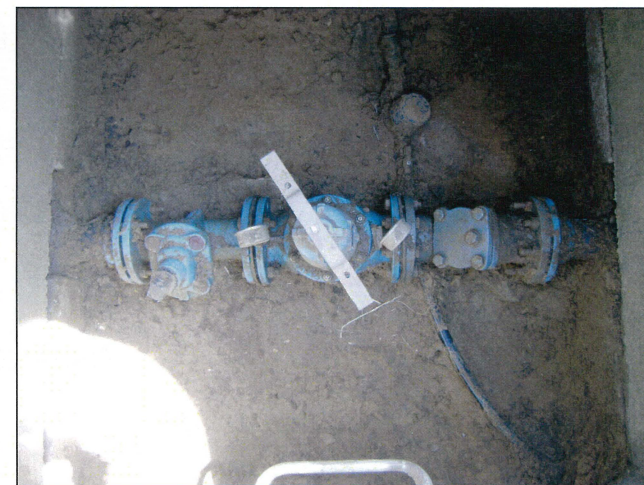
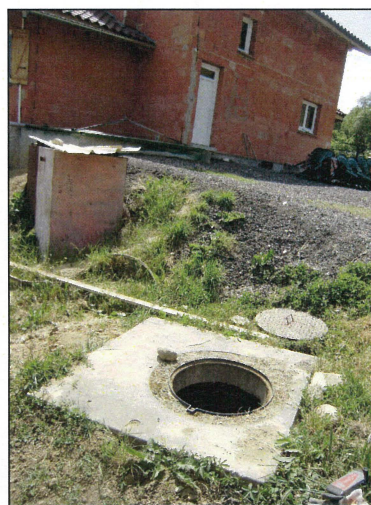
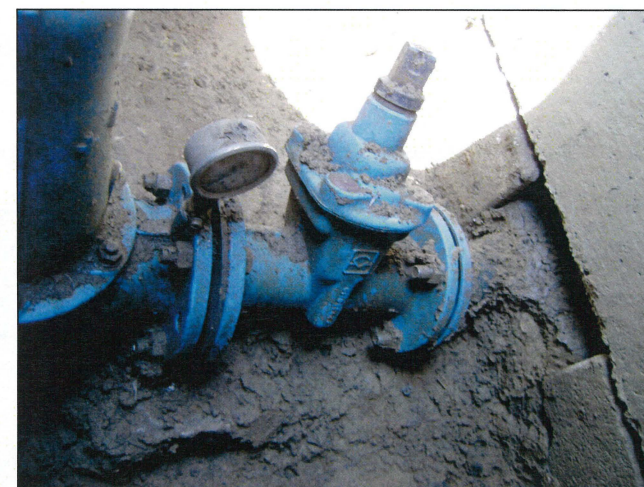
- ◆ Robinet amont bouché
- ◆ Absence de ventouse à l'aval

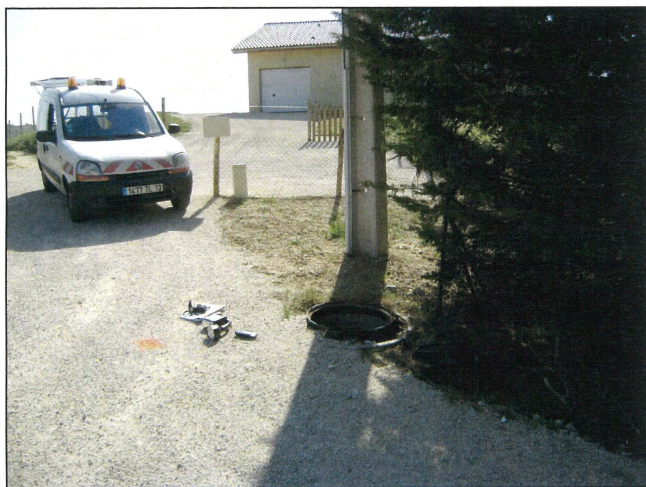
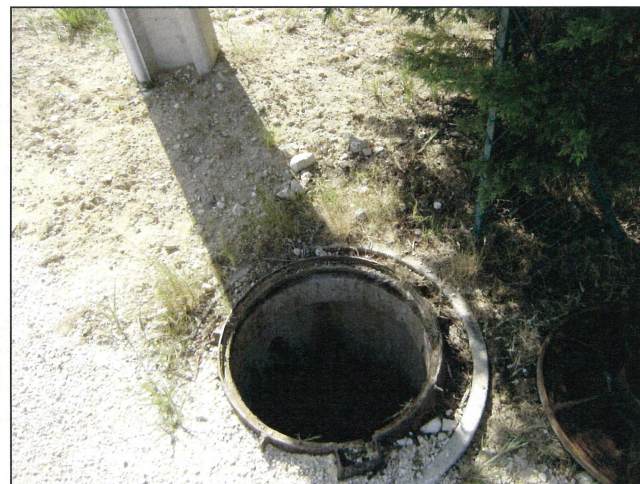
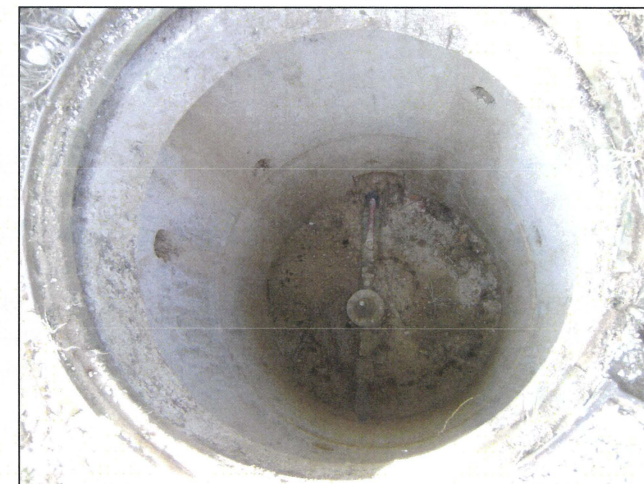
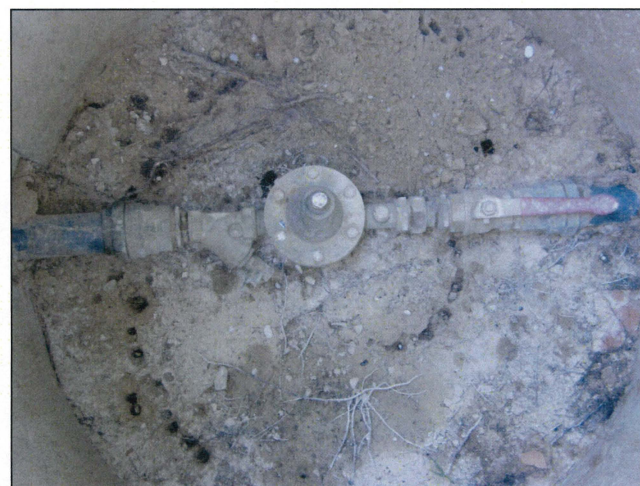
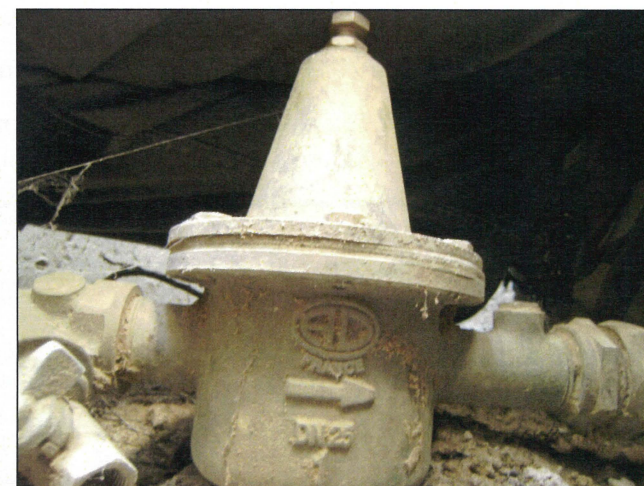
- ◆ Absence de ventouse à l'aval
- ◆ Absence de filtre à l'amont
- ◆ Absence de robinets de prise de pression

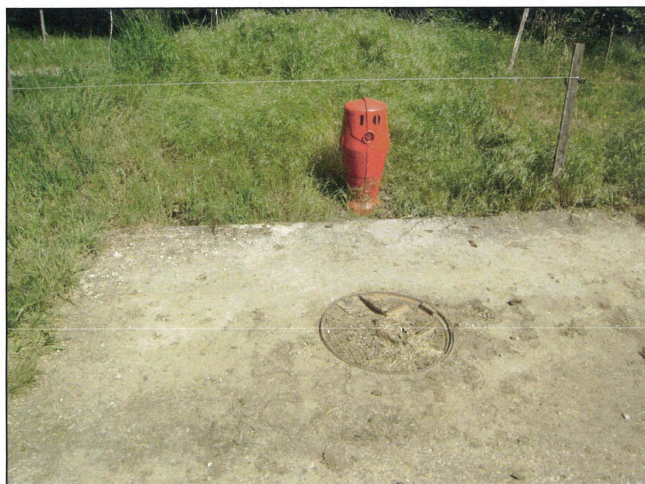
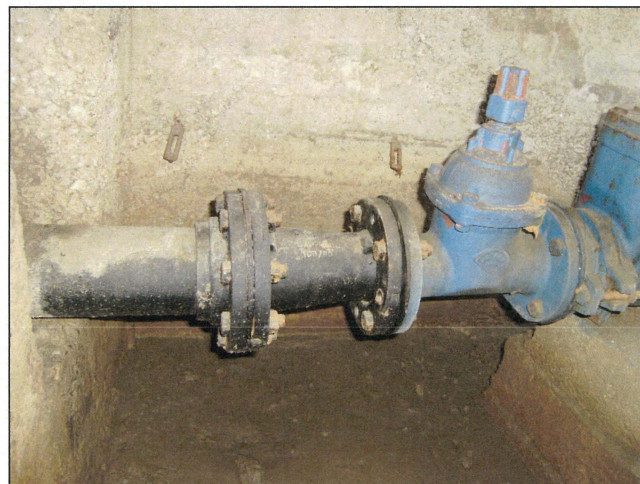
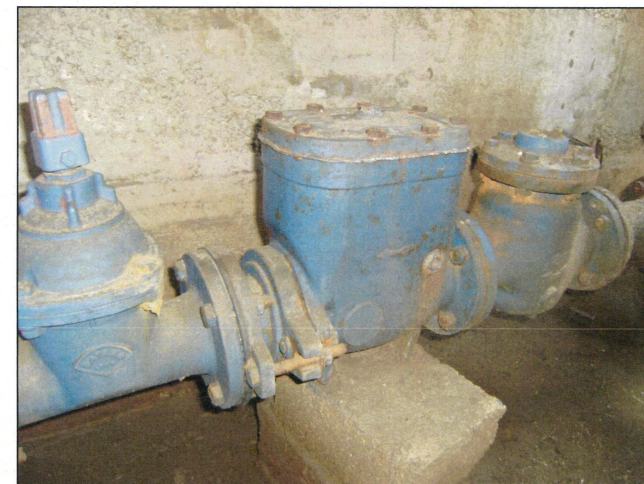
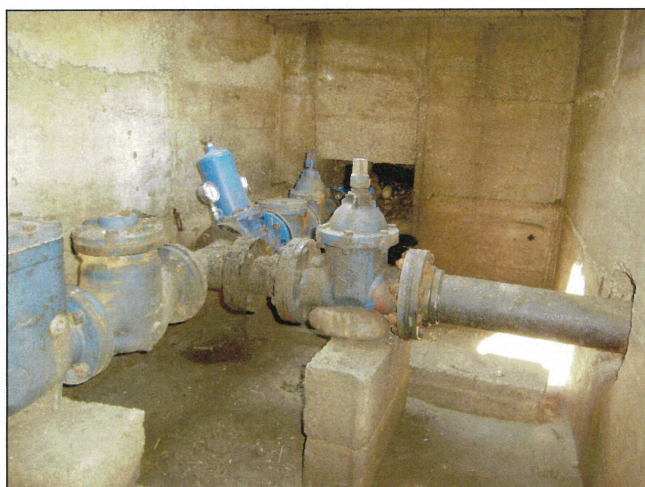
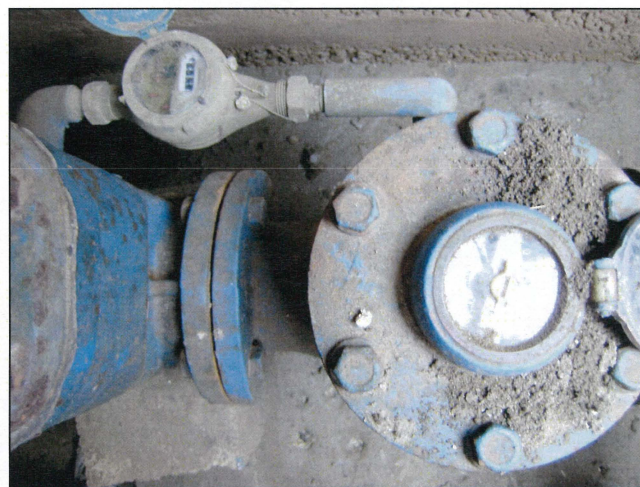
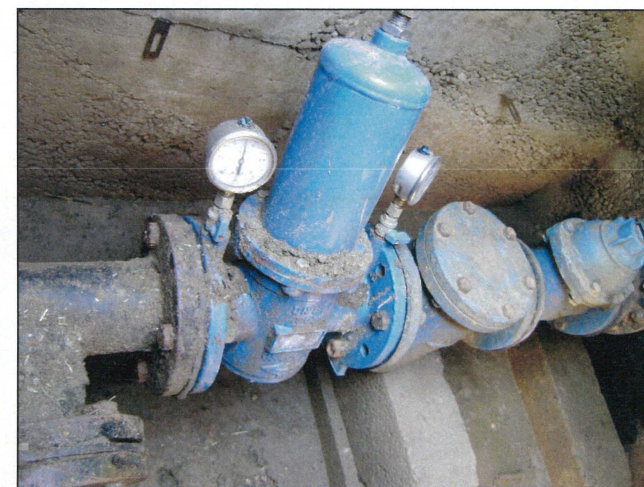
- Compteur Ø 80 mm de marque Schlumberger (1984) BIFLO 22360204 – Index : 386 m³
- Compteur Ø 30 mm de marque Schlumberger Flonic Doris SM Réf : 250750 - Index : 3 918 m³
- Ce compteur, trop vétuste, devra être remplacé.

- ◆ Réducteur sur la conduite de Varacieux (Communauté de communes de Vinay). Alimente si besoin, une partie de Murinais
- ◆ Absence de ventouse à l'aval
