COMMUNE DE MURINAIS

SCHEMA DIRECTEUR DE L'ALIMENTATION EN EAU POTABLE

Prédiagnostic des ouvrages

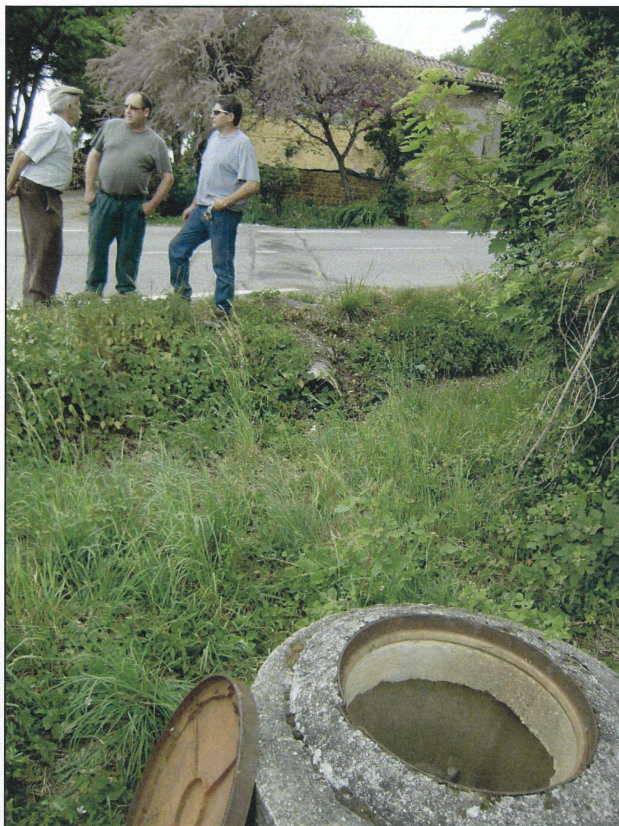
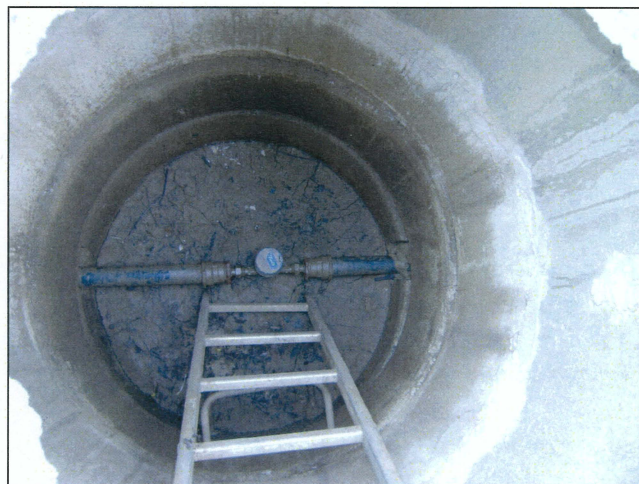
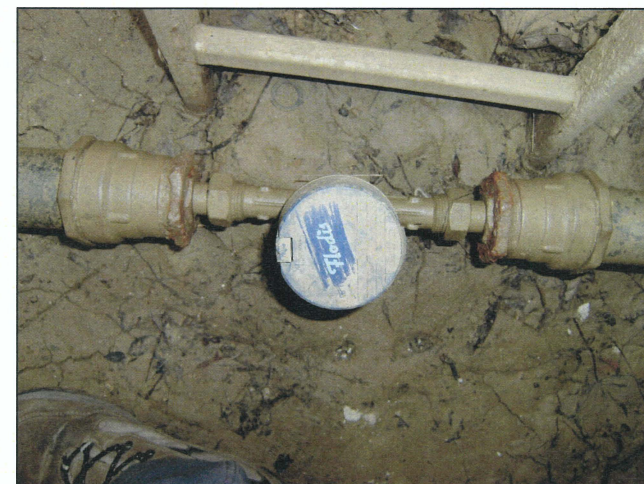
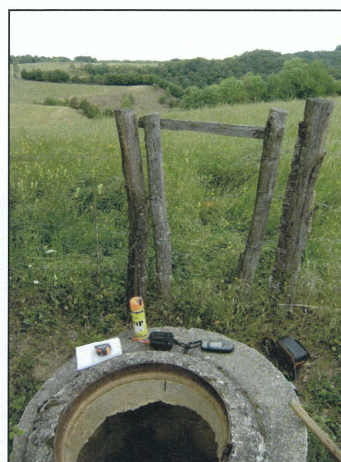
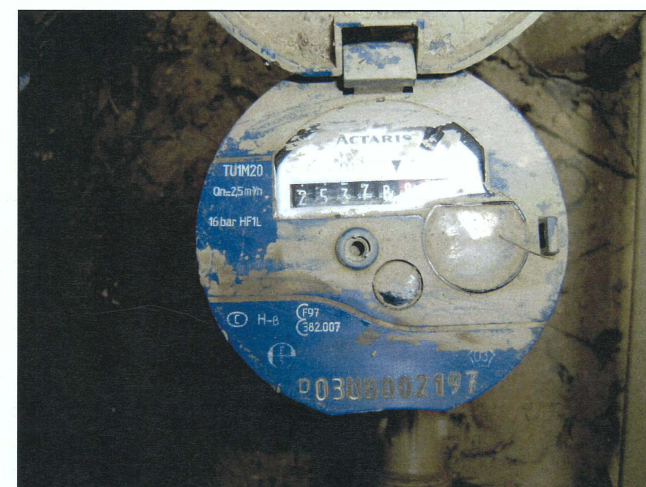
- ◆ Poste de comptage sur la conduite de Varacieux (Communauté de communes de Vinay) qui alimente le Chemin de la Plaine (commune de Chevrières) et la Girardière jusqu'au Burdi (commune de Murinais)

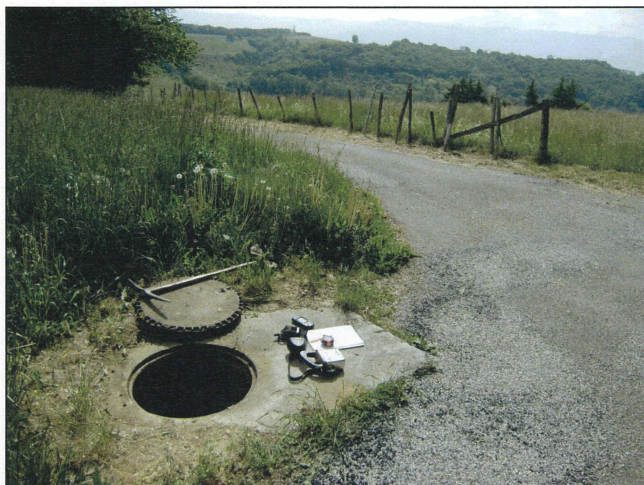
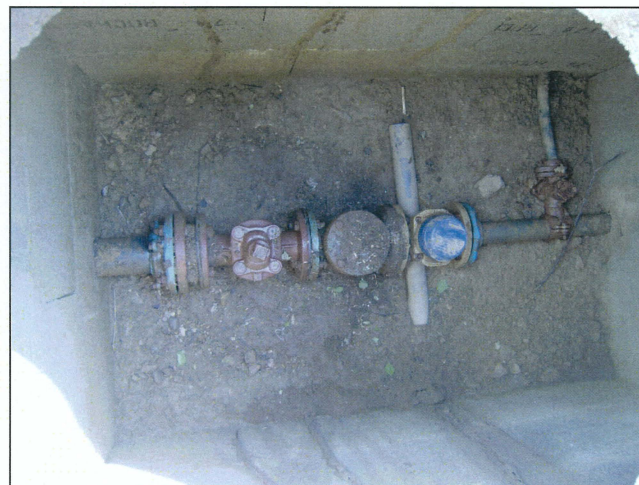
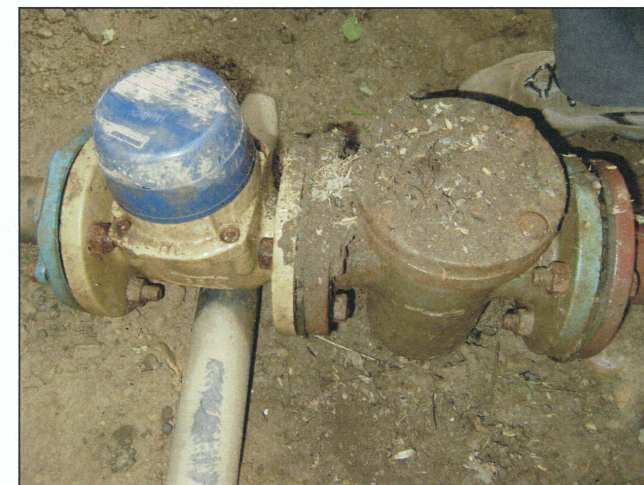
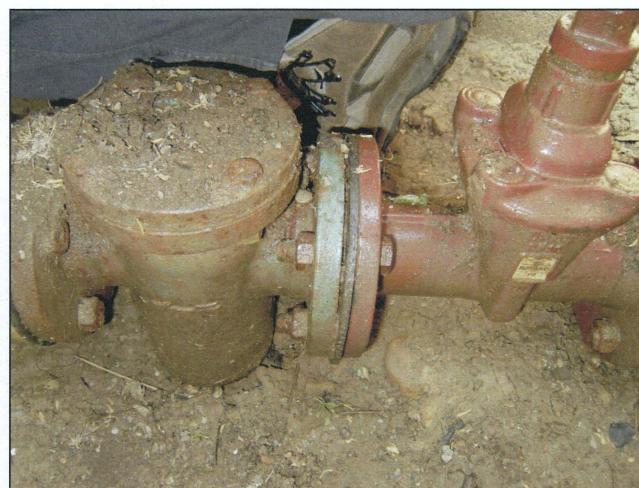
- Compteur de marque Schlumberger Woltex de 1994
- Index : 386 m³
- Diamètre 65 mm
- Réf : 94OWM40885
- Index : 7 009 m³
- La longueur droite amont du compteur n'est pas respectée. Un stabilisateur d'écoulement de type S3-D devrait être installé pour que l'appareil fonctionne dans des conditions optimales.

- ◆ Poste de comptage sur la conduite de Varacieux (Communauté de communes de Vinay) qui alimente la Girardière jusqu'au Burdi (commune de Murinais).

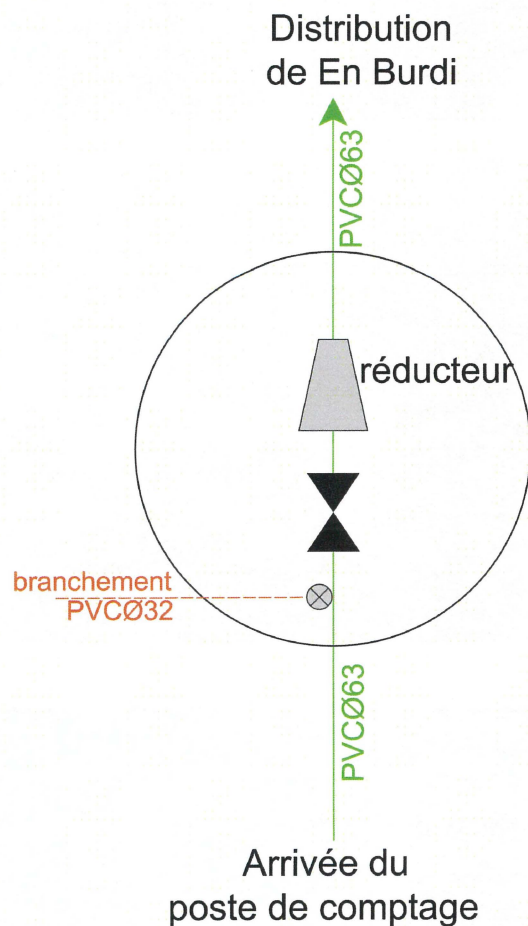
SCHEMA DE L'OUVRAGE

Situation : Il se situe au bord de la route de Chevrières, à l'angle amont de la maison, au pied de la boîte aux lettres.

- ◆ Pas de robinet de prise de pression
- ◆ Absence de filtre à l'amont
- ◆ Absence de ventouse à l'aval

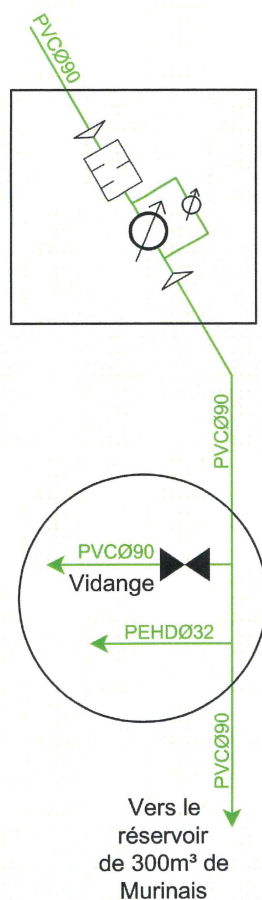
SCHEMA DE L'OUVRAGE

Situation : Il est situé en bordure du CD 71 vers l'élevage des oies, « la ferme de Mazarin ».

- ◆ Poste de comptage sur la conduite de Varacieux (Communauté de communes de Vinay) qui alimente des abonnés de Murinais et de Varacieux jusqu'au réservoir Ayes. La conduite est fermée juste à l'amont du réservoir.

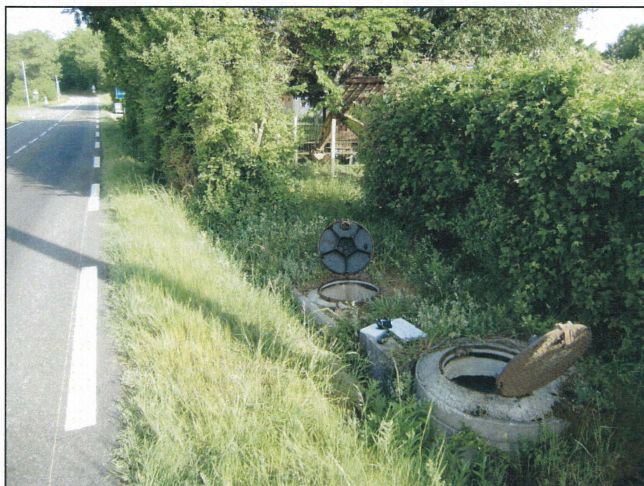
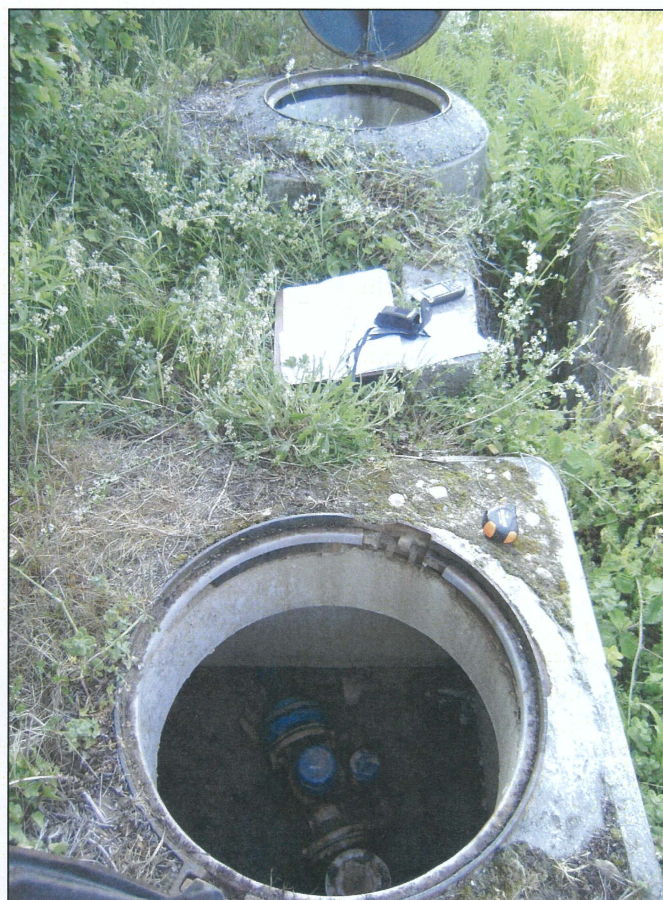
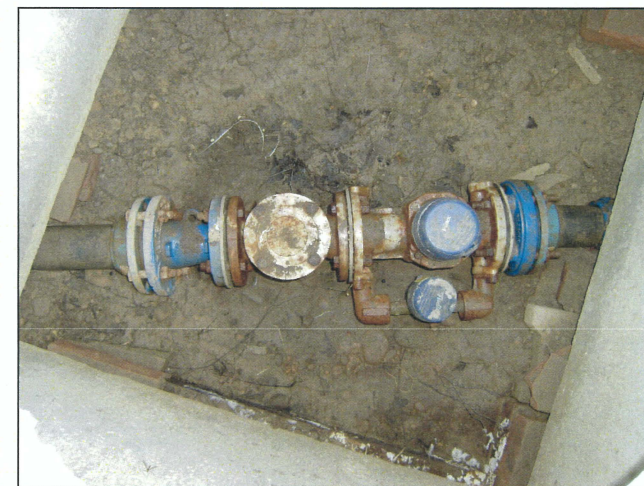
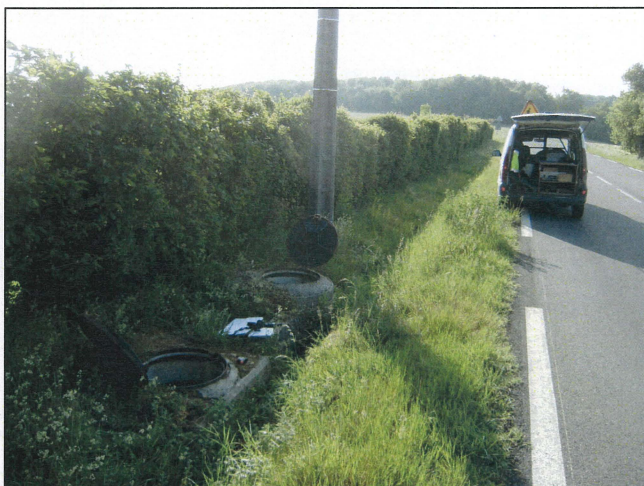
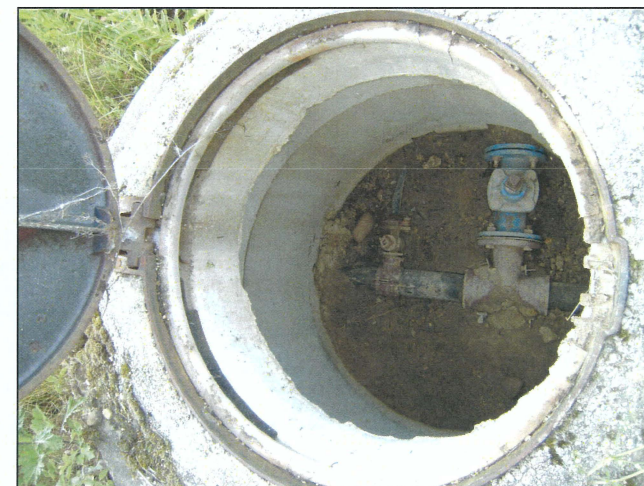
PHOTOGRAPHIES DE L'OUVRAGE

- Compteur Ø 65 mm de marque Actaris Woltex (2004)
Réf : D04QG0720604 - Index : 2 073 m³
- Compteur Ø 20 mm de marque Actaris Flodis (2004)
Réf : D04QB000275 - Index : 12 301 m³
- La longueur droite amont du compteur n'est pas respectée. Un stabilisateur d'écoulement de type S3-D devrait être installé pour que l'appareil fonctionne dans des conditions optimales.
