## NOM DE L'OUVRAGE : Station d'épuration de Lemps Village

Station d'épuration de type filtres plantés de roseaux

LEMPES

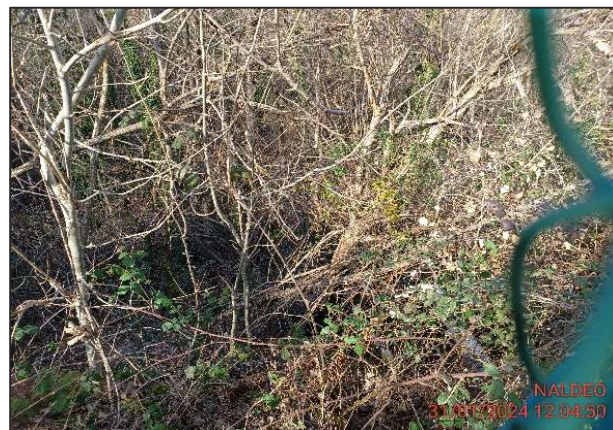
Remarque : Après le canal de comptage, l'eau traitée en sortie de STEP est ensuite rejetée au milieu naturel. Le milieu récepteur de la STEP de Lemps Village est le ruisseau des Agrèves.

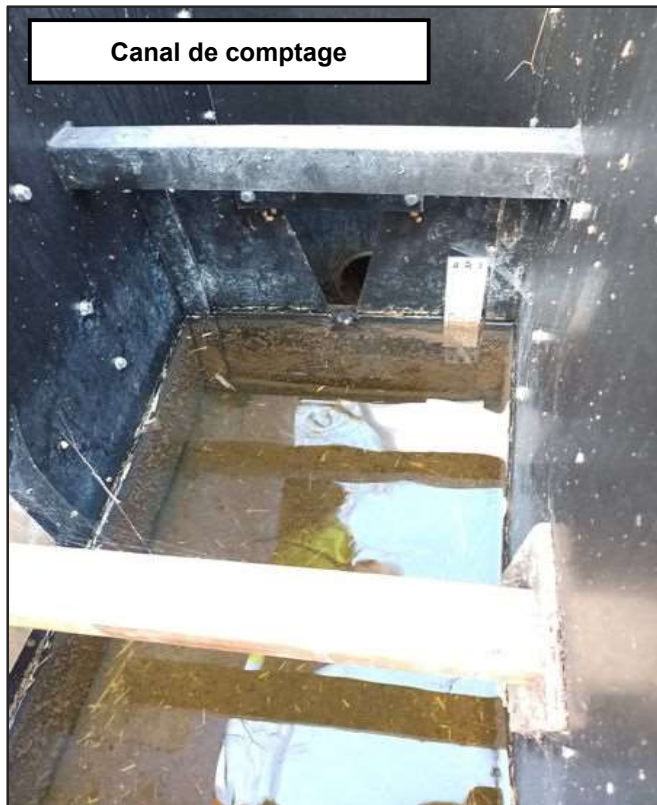
Exutoire STEP
