## NOM DE L'OUVRAGE : Station d'épuration de Poulynx

Station d'épuration de type filtres plantés de roseaux

LEMPES

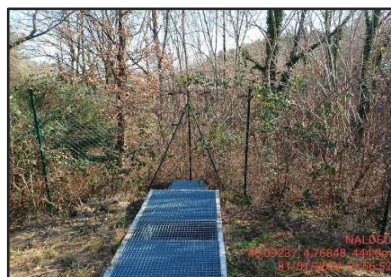
L'eau traitée en sortie de STEP passe par le canal de mesure, avant d'être rejeté au milieu naturel.  
Le milieu récepteur est le ruisseau de la Chèvre.

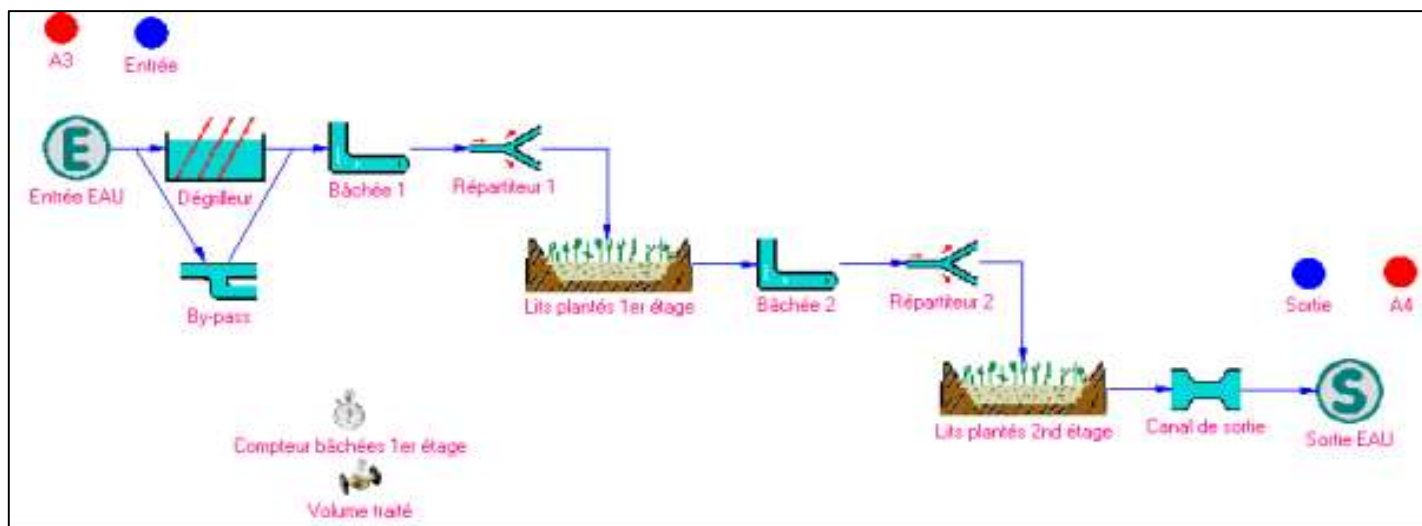
environnement global STEP
