COMMUNE DE LEMPS

Diagnostic et schéma général d'assainissement		
NOM DE L'OUVRAGE : DO_AMONT_STEP_LEMPS			Charge amont : 99 EH
Type d'ouvrage :	DEVERSOIR D'ORAGE		
LOCALISATION			
Commune de :	LEMPES	Date de la visite:	31/01/2024
Adresse :	Route de la Combe	Année de création:	2011
X terrain :	840041.4	Référentiel :	Lambert 93
Y terrain :	6443497.9	Origine Coord. :	SIG
Z terrain :	336.3	Précision :	A
ENVIRONNEMENT			
Accès facile :	<input checked="" type="checkbox"/> OUI <input type="checkbox"/> NON	Propriété terrain :	PUBLIC
Entretien des Abords :	MOYEN	Environnement :	FORET
Clôture de l'ouvrage :	<input type="checkbox"/> OUI <input checked="" type="checkbox"/> NON	Verrouillable	<input type="checkbox"/> OUI <input checked="" type="checkbox"/> NON clot
EXTRAITS DE PLANS

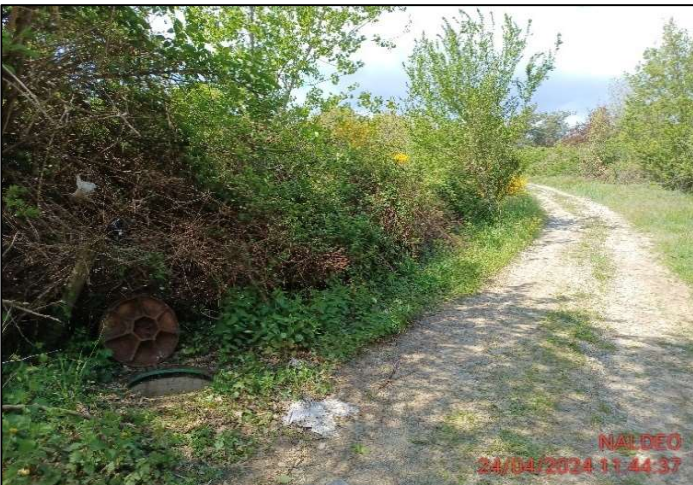
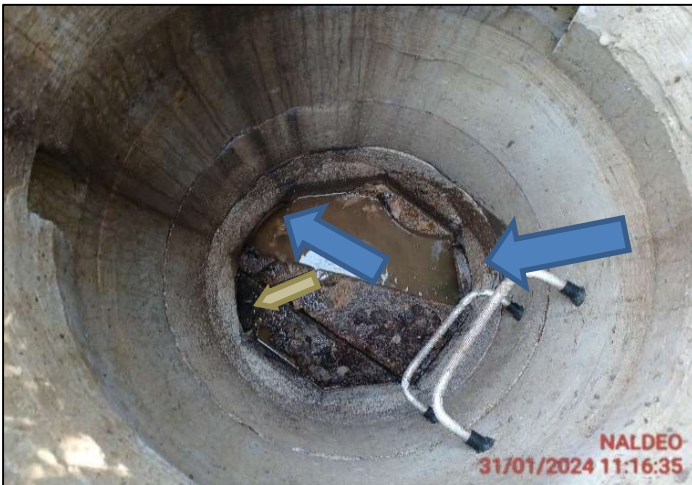
PHOTO GENERAL DE L'OUVRAGE

DESCRIPTIF: Le déversoir d'orage (DO) est constitué d'une lame déversante située au bord de la cunette, puis d'une conduite de trop-plein dont l'exutoire est localisé en milieu naturel. Il s'agit du deuxième regard avant la STEP.

Arrivée d'ECP :	OUI
-----------------	-----

Présence de dépôt :	OUI
---------------------	-----

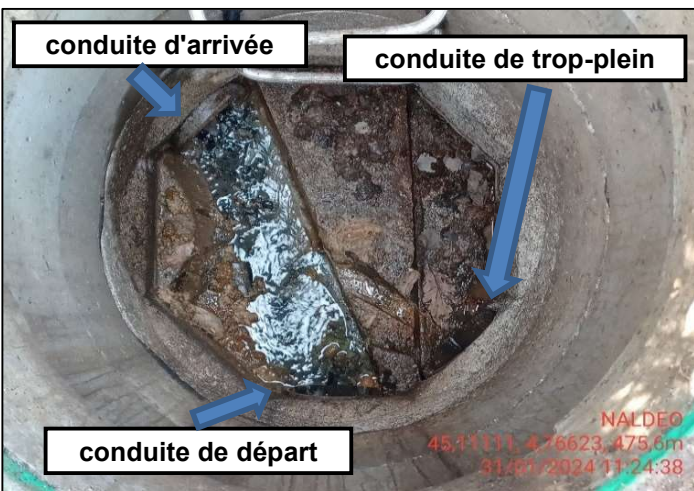
conduite d'arrivée

conduite de trop-plein

conduite de départ
