Etat initial avant travaux de restauration, La Morthe 2022

EAUX CONTINENTALES

Mars 2023

La présente mission intitulée " **Restauration de la Morthe à Bucey les Gy. Etude complémentaire**" se décompose en 3 grandes phases

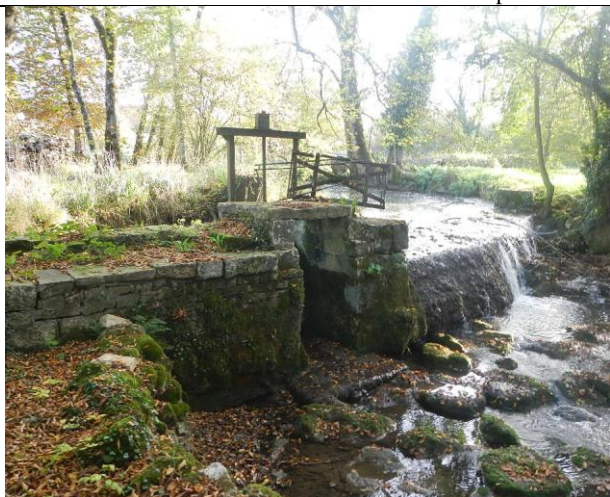
Le barrage

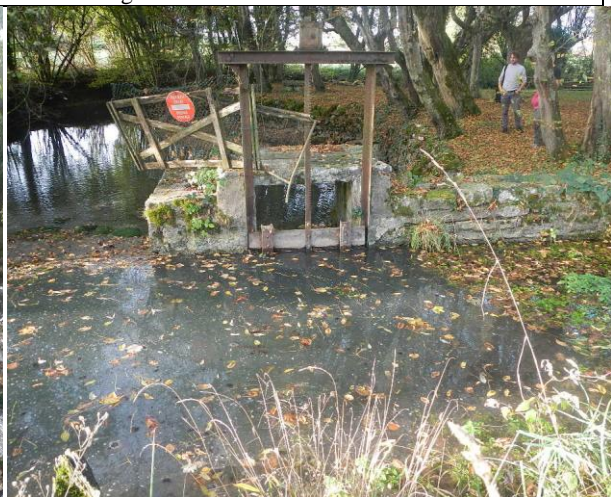
Vanne de décharge et amorce de la prise d'eau historique

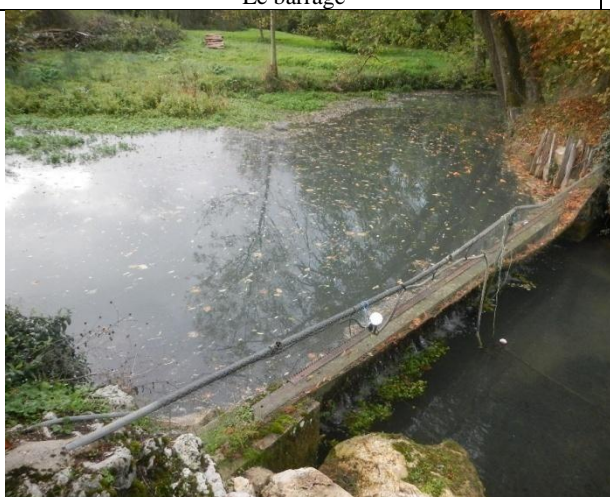
Entrée de la prise d'eau limitée par la grille de l'enclos piscicole

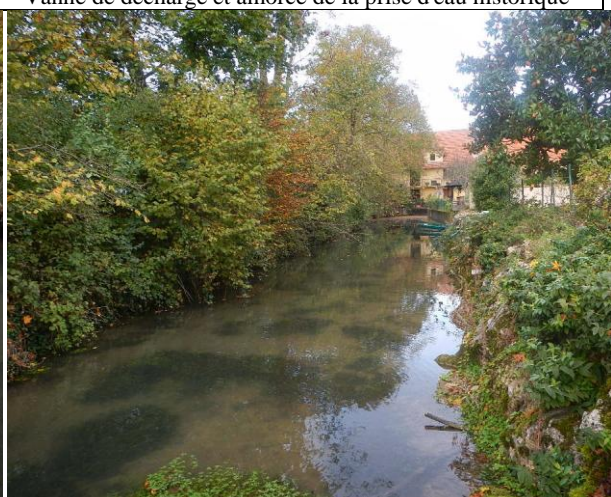
Canal d'amenée envasé + développement algal

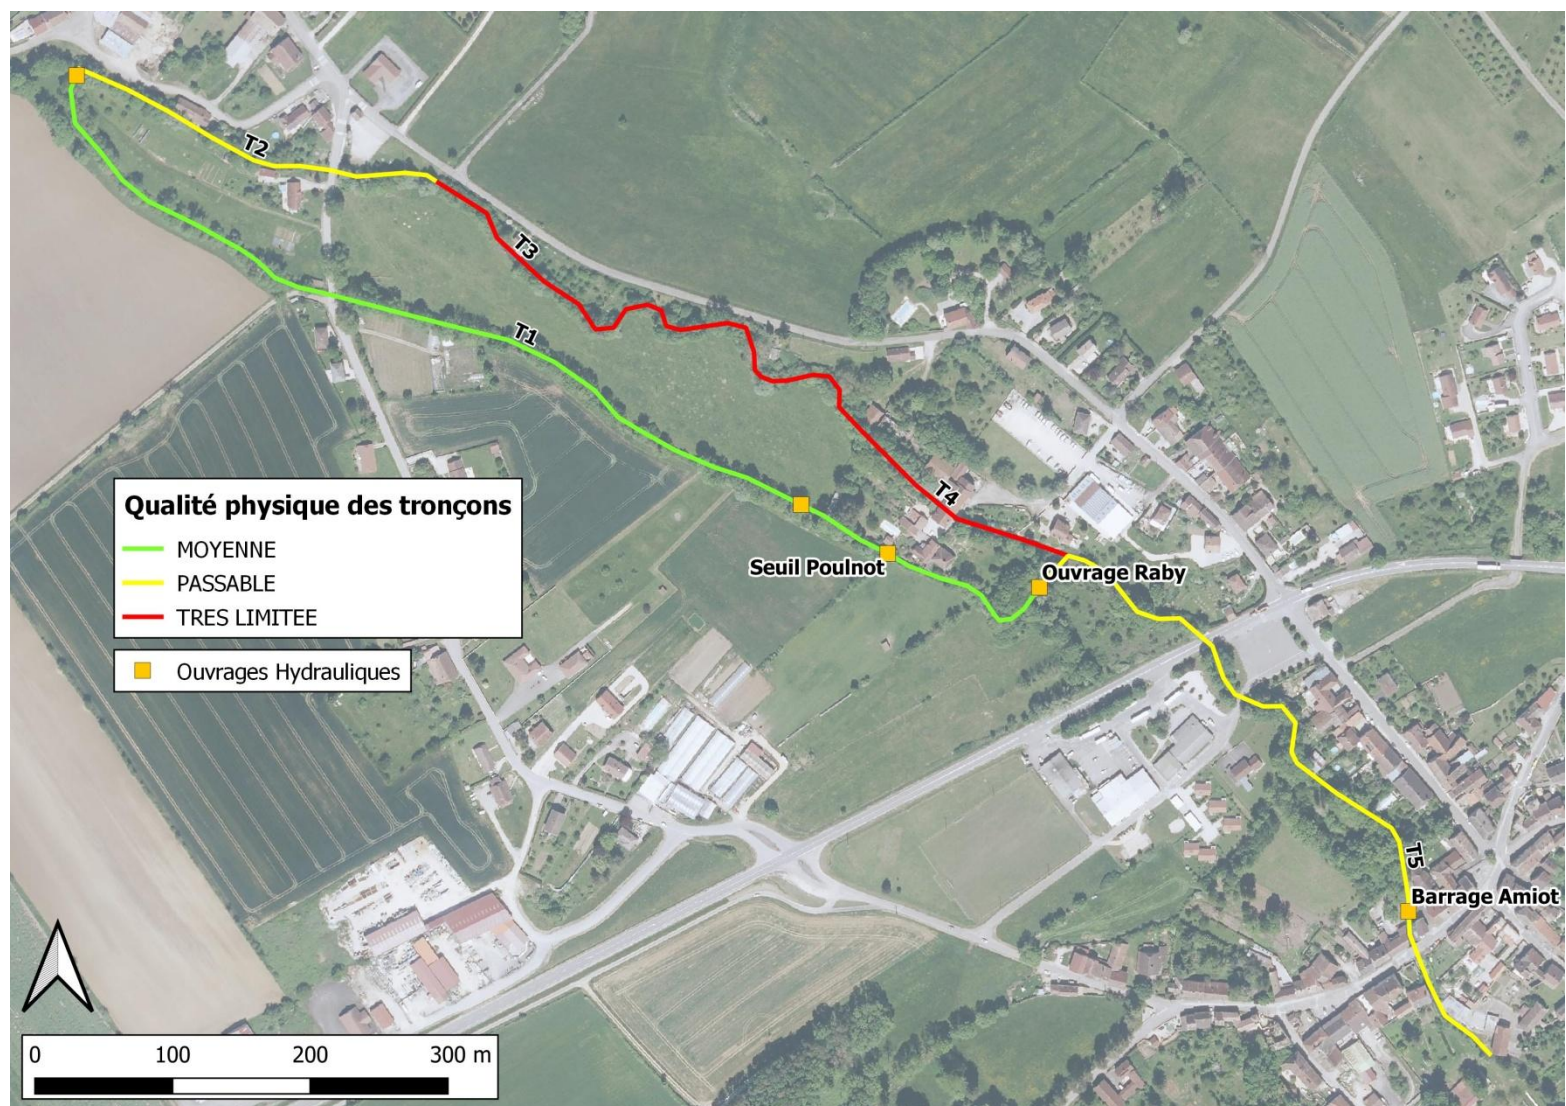
Figure 36 : Qualité physique des tronçons de la Morthé

Les tronçons 3 et 4 montrent une très profonde altération physique générale, probablement liée à l'historique du site (on rappelle au 19ème siècle, l'augmentation de la chute de l'ouvrage Raby associée à la suppression de la chute du moulin de Vellefrey) à laquelle s'ajoute sur le tronçon 3 la pollution nette générée par la station d'épuration obsolète de Bucey-les-Gy.

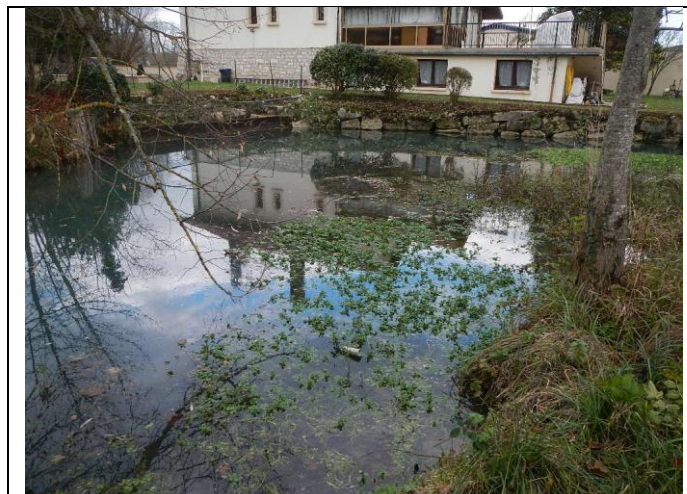
Figure 38 : Sédimentation sur le tronçon 5. intrado de méandre face à la prise d'eau du moulin Raby

Les phénomènes de sédimentation ne sont pas excessifs. Un gros dépôt qu'il s'agira de gérer en fonction du projet, s'observe face à la prise d'eau du Moulin Raby.

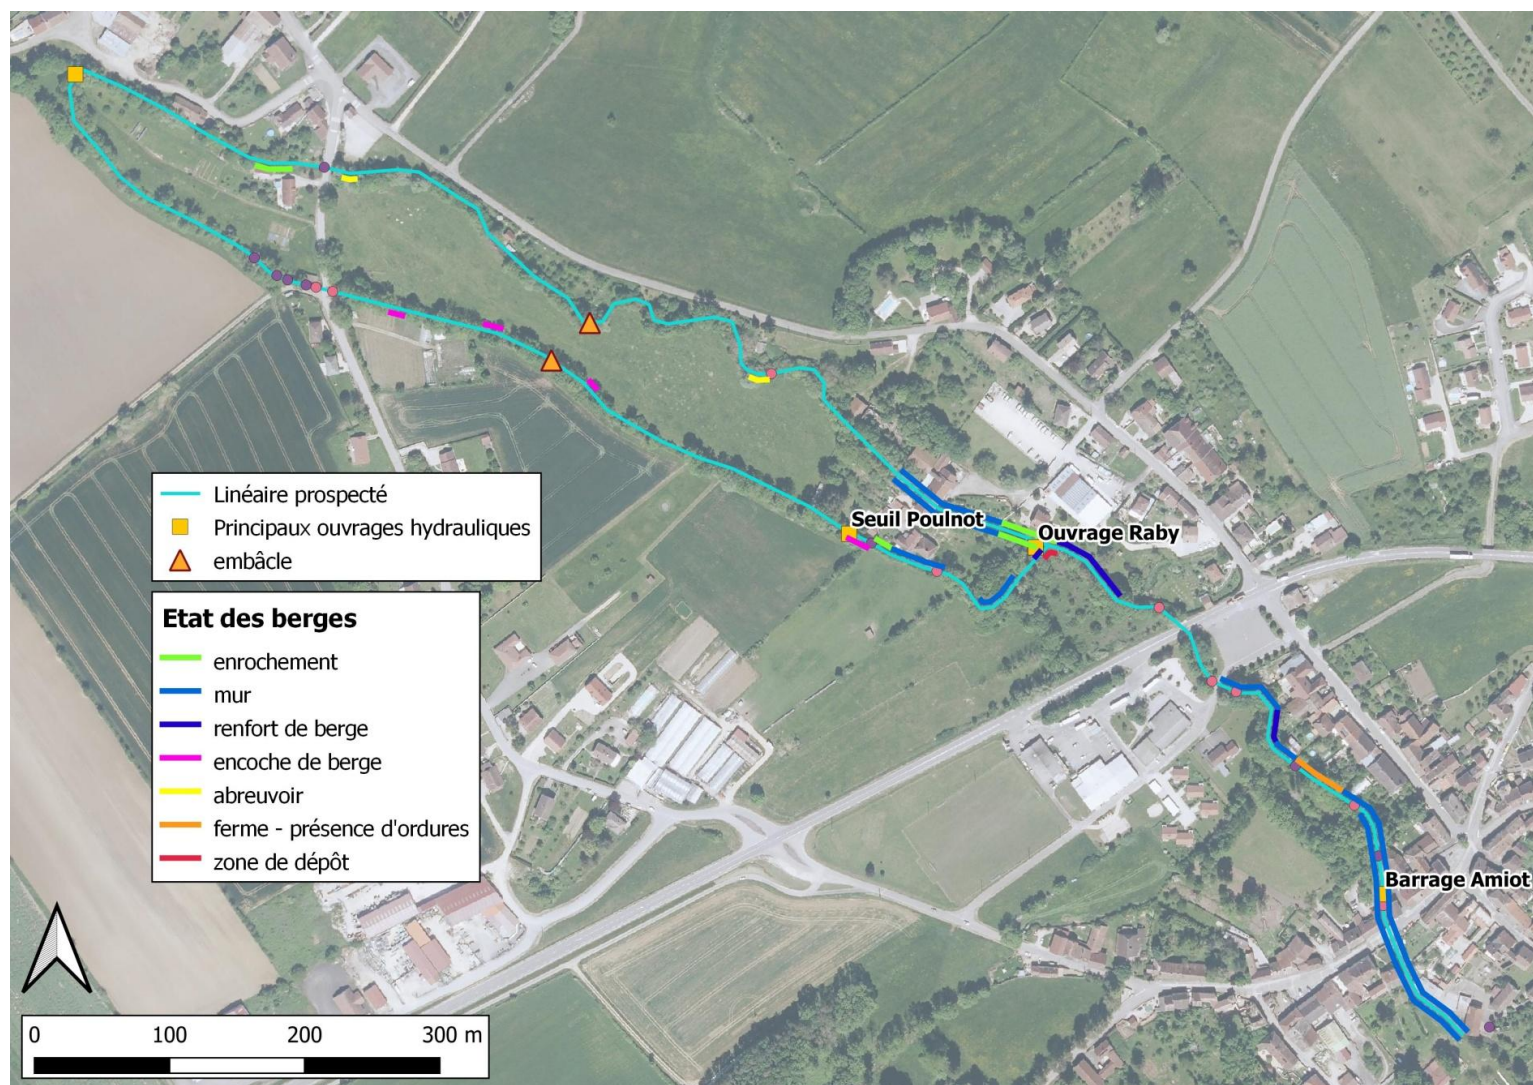
Figure 39 : Etat des berges. Sédimentation et érosion

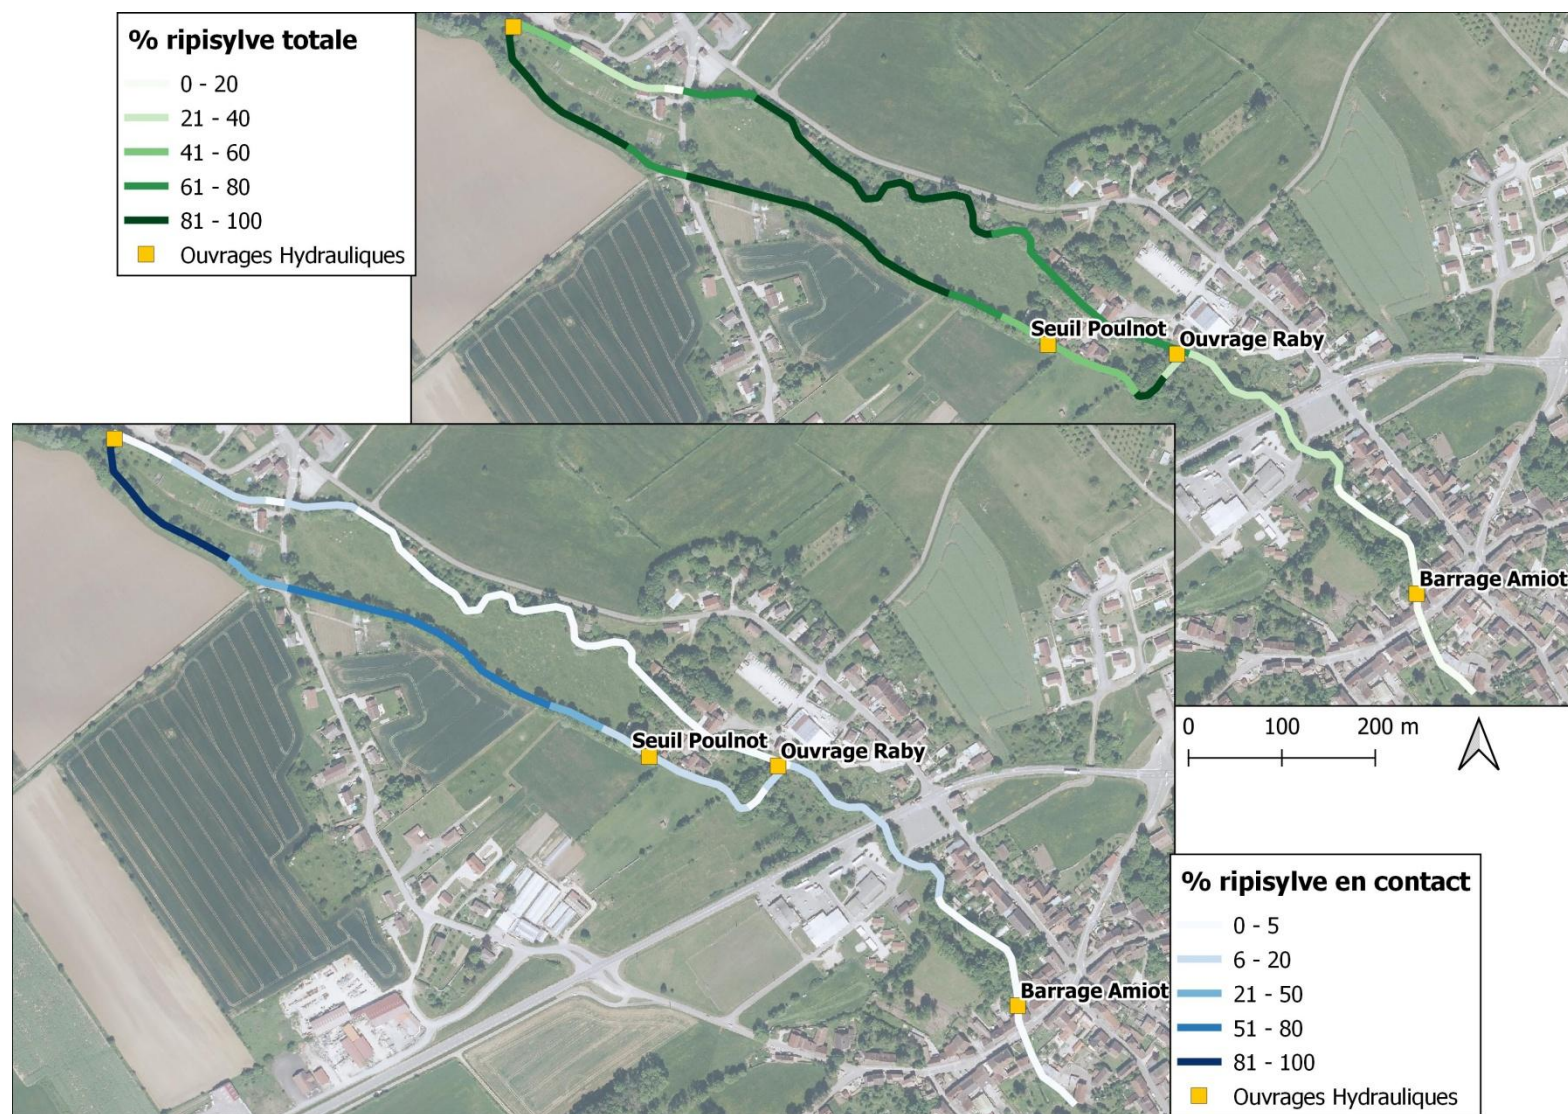
Figure 42 : Ripisylve et ripisylve en contact avec l'eau

La ripisylve de la Morthe est globalement bien développée à l'aval du Moulin Raby sur le bras du moulin, et à l'aval du seuil Poulnot sur le "Tronçon court-circuité".

Elle se présente néanmoins, le plus souvent comme un simple cordon de végétation constitué d'arbres et d'arbustes. Elle devient progressivement plus rare à l'amont de ces 2 ouvrages, et se trouve, particulièrement peu développée dans la traversée du vieux village de Bucey-les-Gy.

Un des intérêts majeurs de la ripisylve est de limiter les phénomènes de réchauffement des cours d'eau.

La ripisylve en contact avec le milieu aquatique présente l'intérêt majeur d'apporter de l'habitat pour les invertébrés et pour le poisson. Elle est globalement intéressante à l'aval du seuil Poulnot, inexistante sur le bras du moulin, anecdotique dans la traversée du vieux village de Bucey-les-Gy

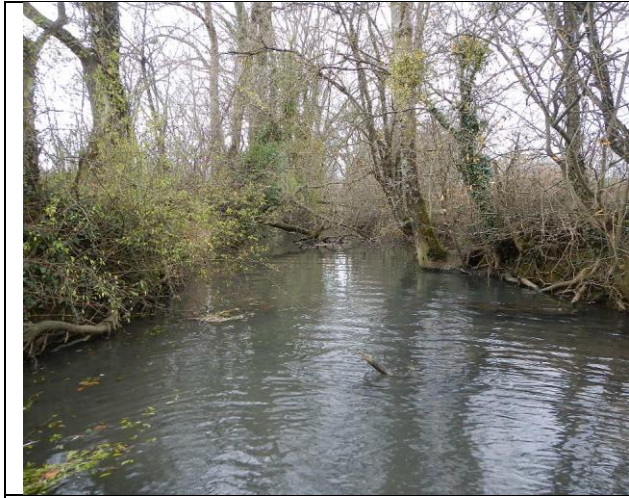
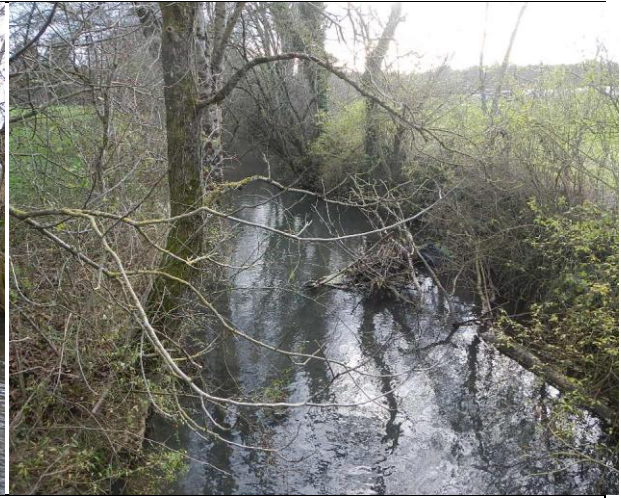
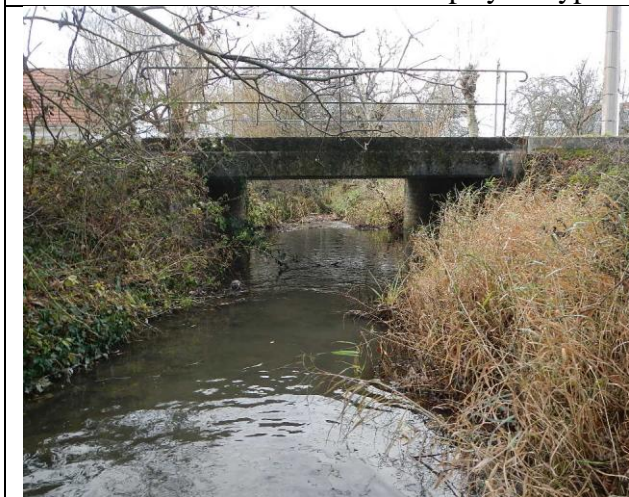
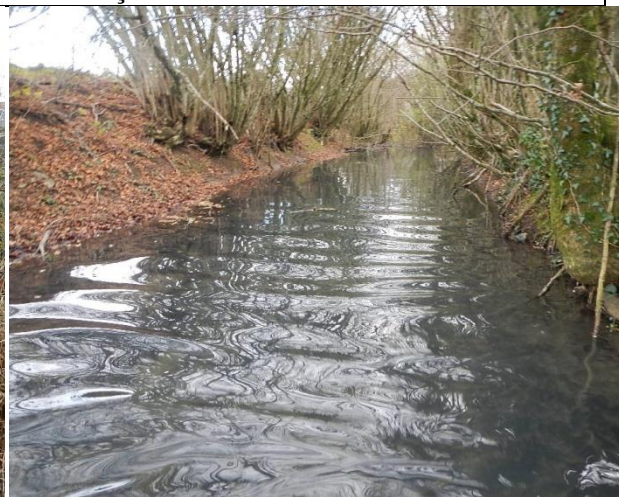
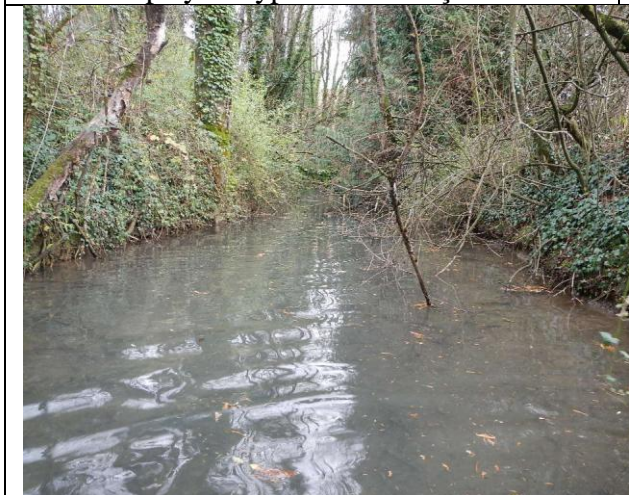
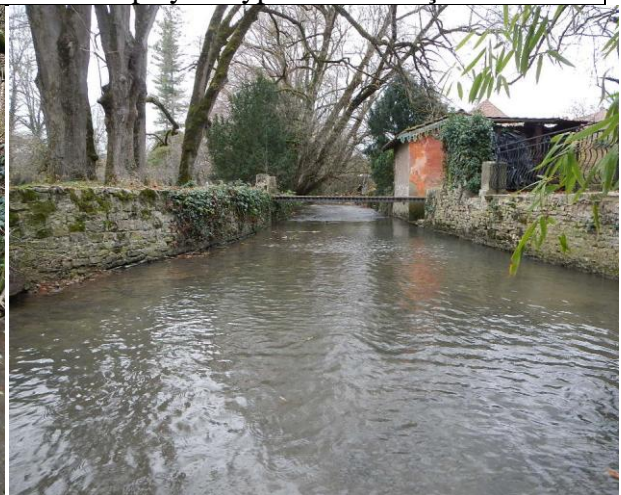
Figure 43 : vues de la ripisylve

Ripisylve type sur le tronçon 1.

Ripisylve type sur le tronçon 2

Ripisylve type sur le tronçon 3

Ripisylve type sur le tronçon 4.

Ripisylve type sur le tronçon 5.

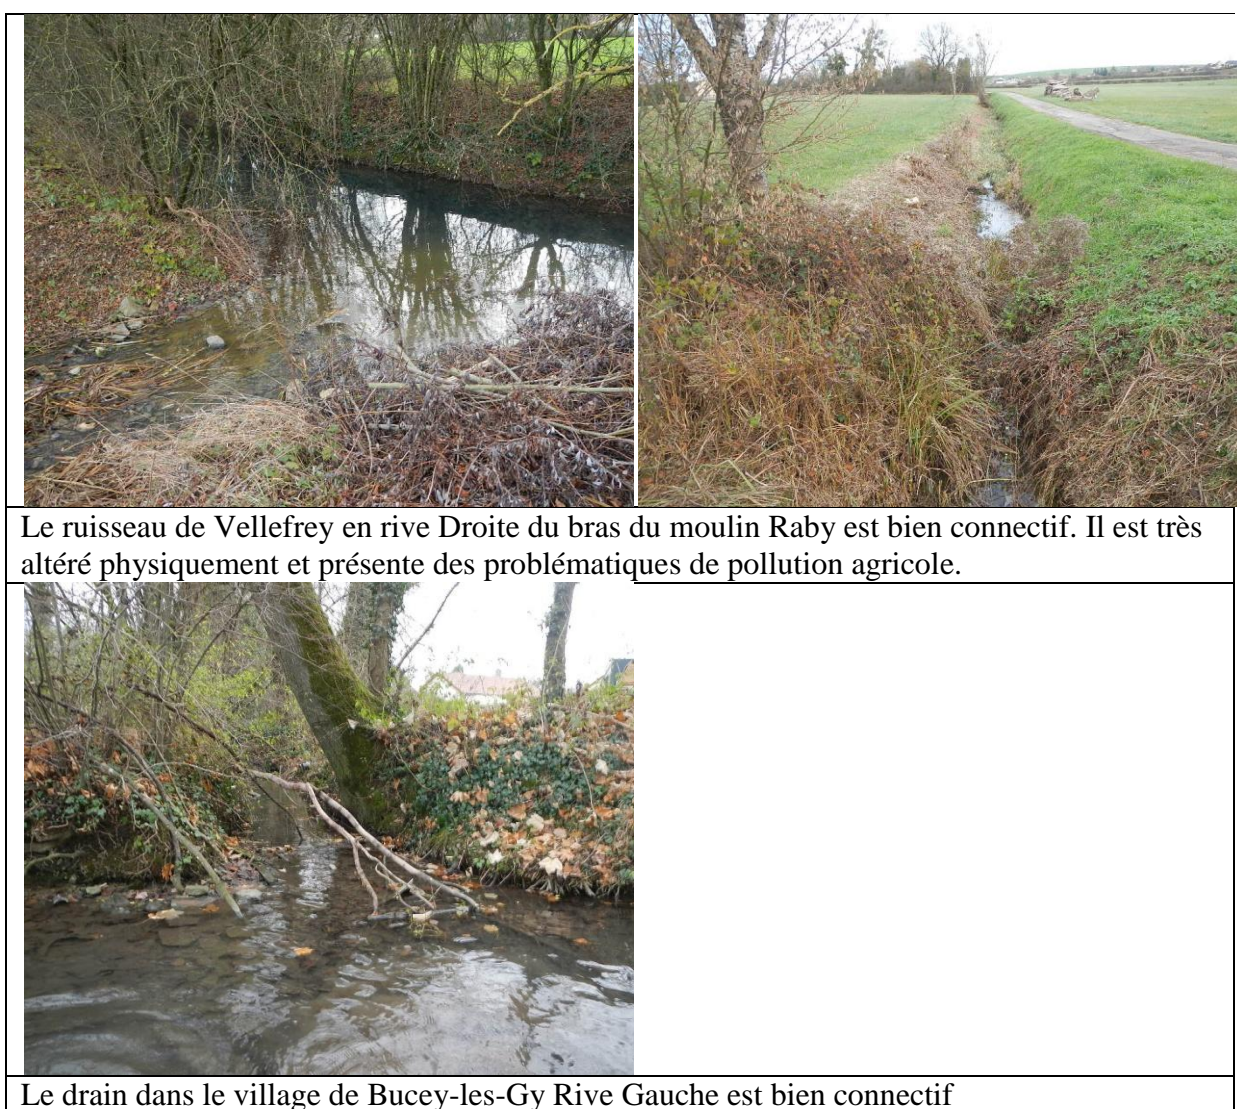
Figure 44 : vues des affluents

Si les 2 affluents observés semblent bien connectifs, l'état de leur qualité physique, réduite à l'aspect de drains ou de fossés, ne permet pas de penser qu'il puissent servir à la reproduction de nos espèces cibles.

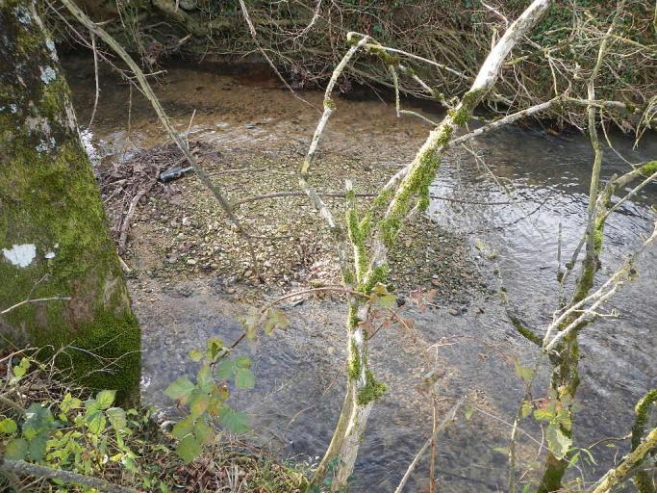
<p>Frayère potentielle T1</p>

- l'absence de frayère sur les tronçons 2. 3 et 4
- la présence de 2 frayères potentielles dans le tronçon 1 pour une surface de 30 m² à l'aval de l'ancien ouvrage Barret.
- la présence de 2 frayères potentielles pour une surface de 7 m² à l'amont immédiat du remous liquide du barrage Raby
- la présence de 2 frayères, l'une potentielle de 6 m² et une active de 1 m² à l'amont proche du remous liquide du barrage Amiot (amont du Moulinot)
- la présence d'une frayère multiple active pour une surface de 2 m² sur le bras de la scierie.

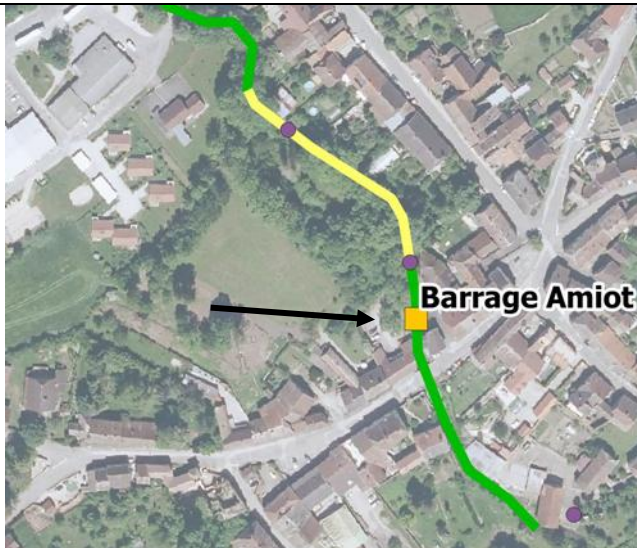
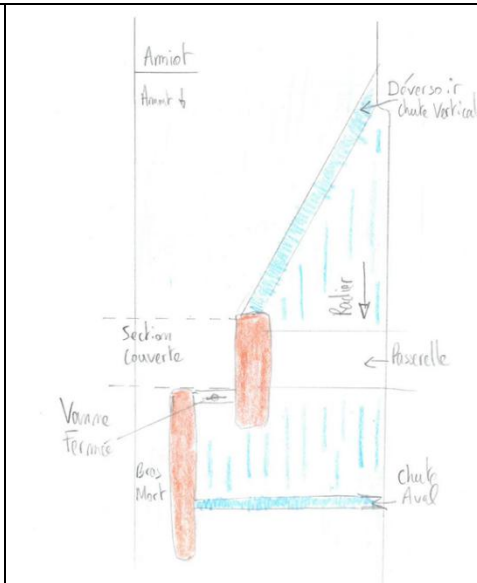
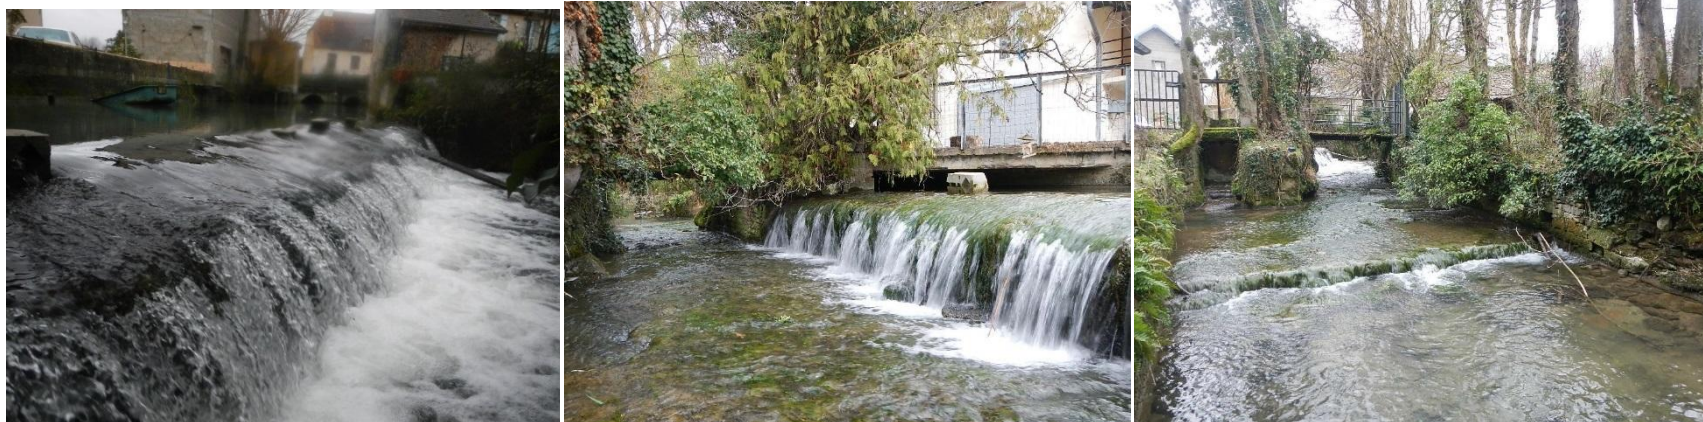
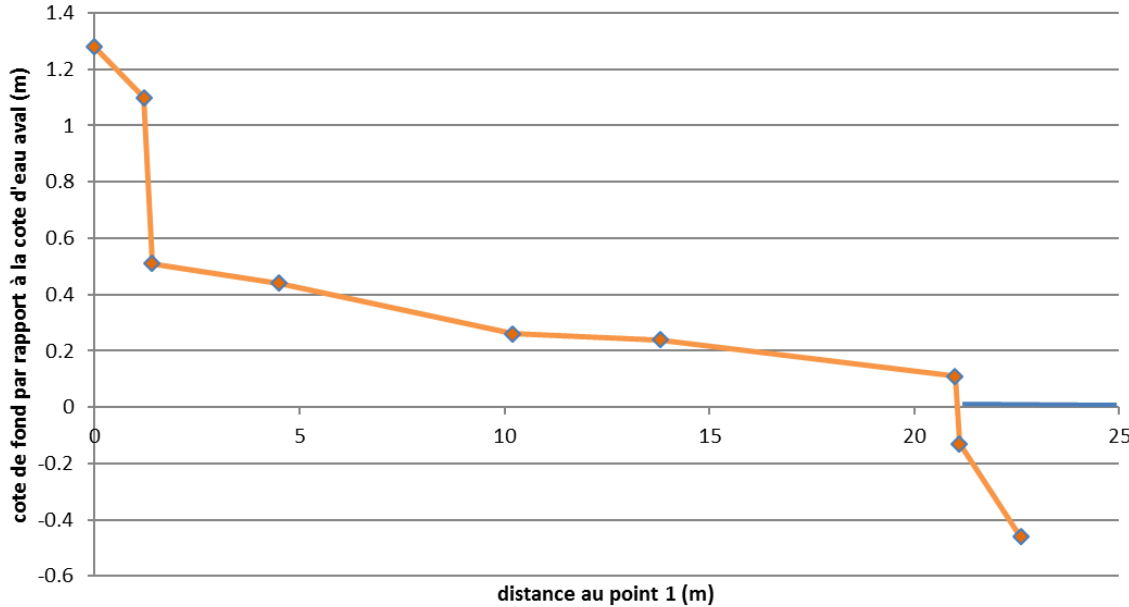
profil en long barrage Amiot / Boban

L'ouvrage est infranchissable pour l'ensemble des espèces et des conditions hydrologiques.

Nom	Barrage Amiot ou Boban	
Numéro ROE	ROE 12706	
Cours d'eau	Morthé	
Typologie ROE	Seuil en rivière déversoir	
date observation	22/02/2023	
Q à St Broing (m3/sec)	0.45	
Hauteur de chute à l'étiage (m)	1.32	
Largeur totale (m)	11.5	
voie de passage préférentielle	non	
Ouvrage complexe longitudinalement	Oui, seuil vertical et seuil incliné	
Ouvrage en plusieurs parties latérales	Oui (Vannage RD et Déversoir RG)

Seuil vertical amont	Seuil incliné aval
	Seuil vertical	Radier incliné avec chute aval
type de structure		
Largeur (m)	10.5	10.5
hauteur de chute (m)	0.73	0.59
charge sur l'obstacle (cm)	1	8 (chute aval)
tirant d'eau voie de passage (cm)		3
profondeur utile fosse aval (m)	0.5	0.46
pente du coursier (%)	365	2.9
Longueur du coursier (m)	0.75	19.9

Ensemble de l'ouvrage infranchissable Etiage et eau moyenne

Projet 4 : dégrader le barrage Amiot de 0.60 m (aménager le radier aval) abaisser la cote du barrage Amiot par une rivière de contournement ou une passe à poisson (la faisabilité dépend de la cote de la chute d'eau du moulin. Abaissement possible de la dite cote)

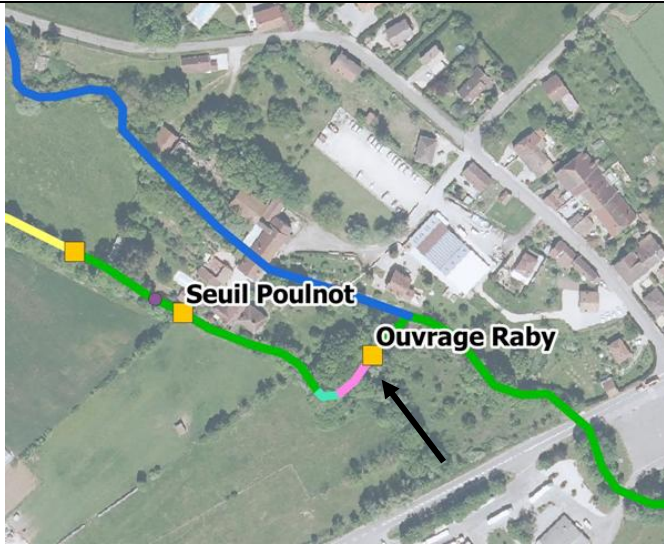
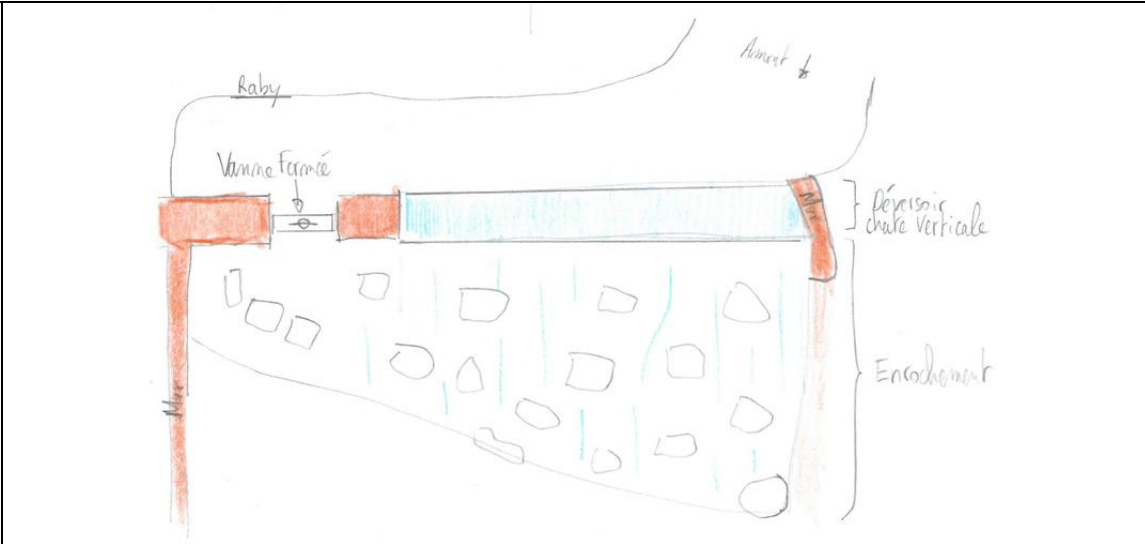
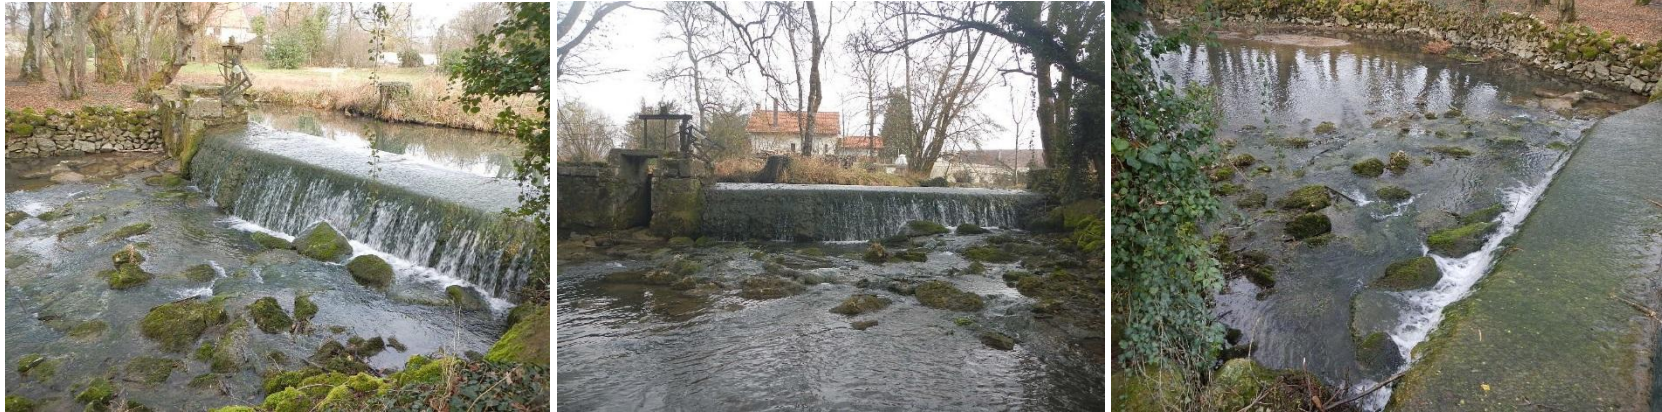
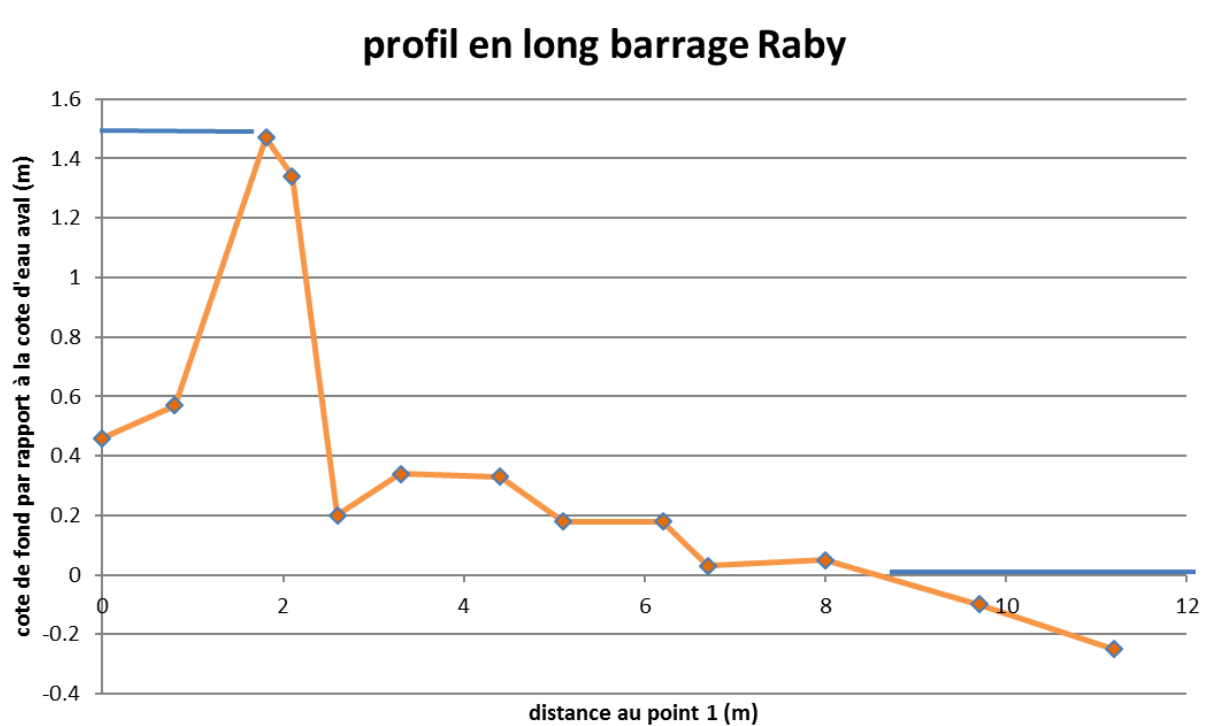
profil en long barrage Raby

Nom		Barrage Raby	
Numéro ROE		ROE 12708	
Cours d'eau		Morthe	
Typologie ROE		Seuil en rivière déversoir	
date observation		22/02/23	
Q à Voiteur (m3/sec)		0.45	
Hauteur de chute à l'étiage (m)		1.5	
Largeur totale (m)		9.1	
voie de passage préférentielle		Non	
Ouvrage complexe longitudinalement		Oui chute verticale et enrochement	
Ouvrage en plusieurs parties latérales		2 parties : déversoir RG et vannage RD

Déversoir	Enrochement
type de structure	Seuil vertical	Enrochement
Largeur (m)	9.1	10
hauteur de chute (m)	0.99	0.51
charge sur l'obstacle (cm)	5	
tirant d'eau voie de passage (cm)		12
profondeur utile fosse aval (m)	0.2	0.25
pente du coursier (%)	341	8
Longueur du coursier	1.01	6.4

Remarque	Fosse d'appel, charge sur l'obstacle et H chute limitant	Tirant d'eau insuffisant	Ensemble de l'ouvrage infranchissable Etiage et eau moyenne
----------	--	--------------------------	---

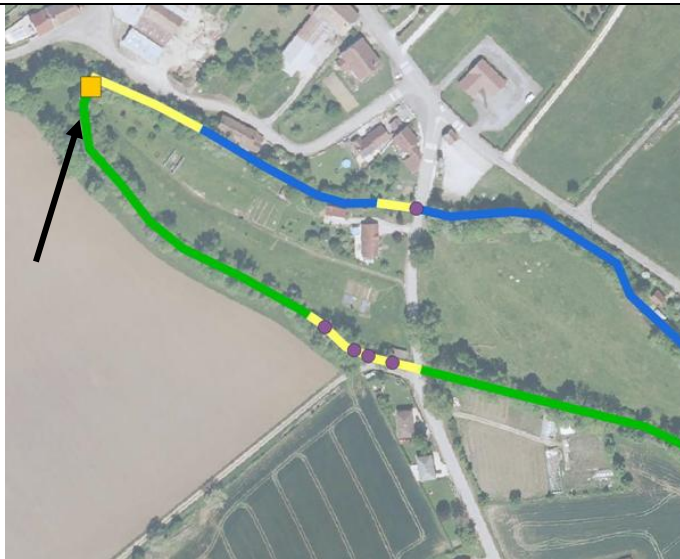
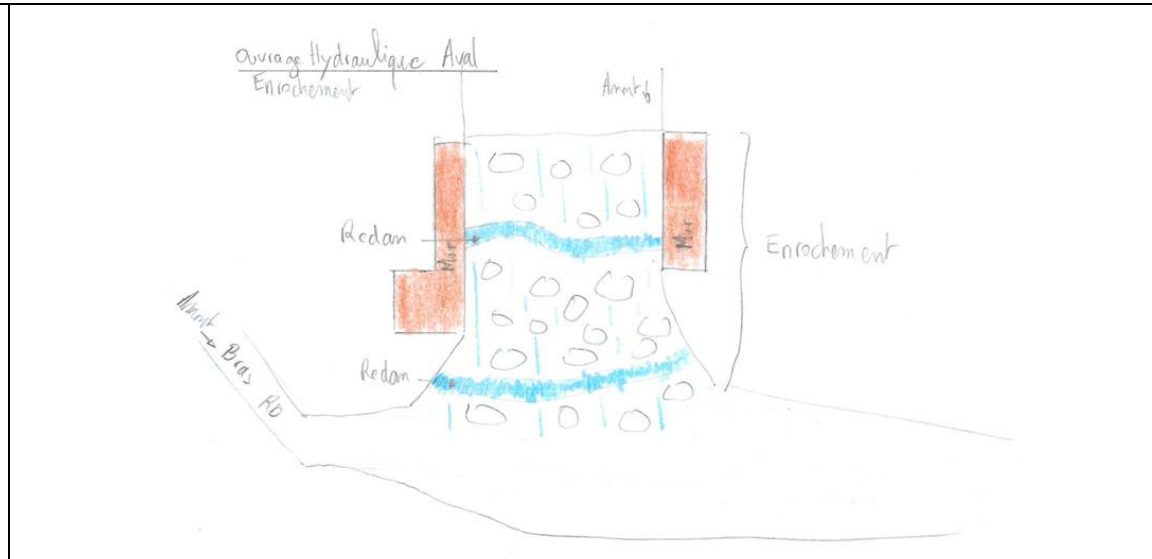
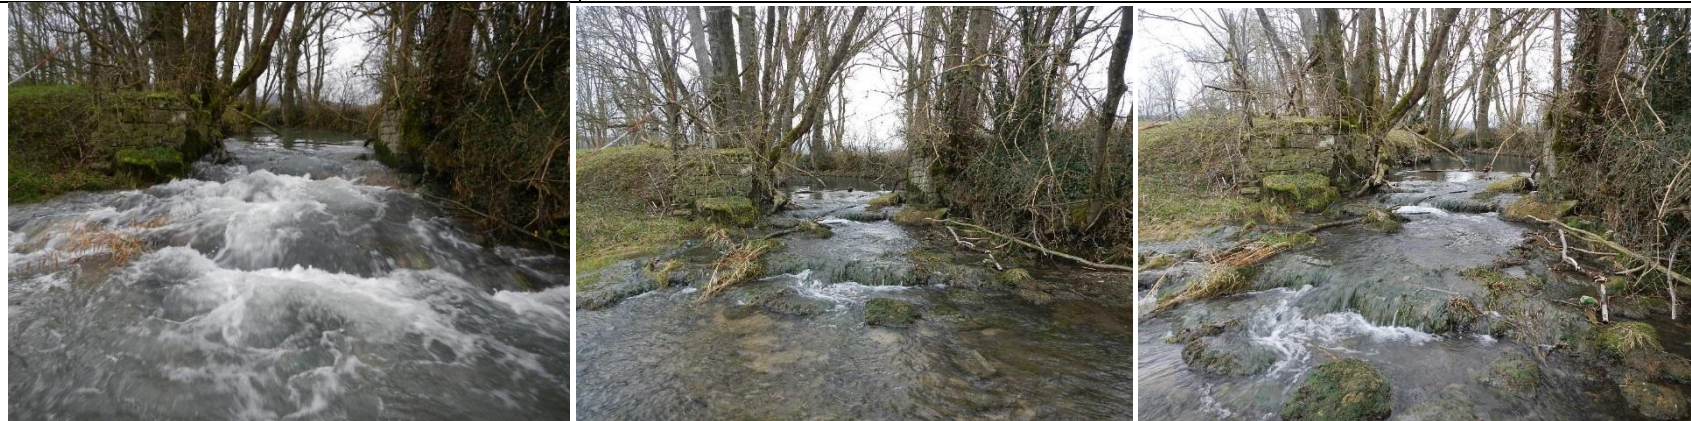
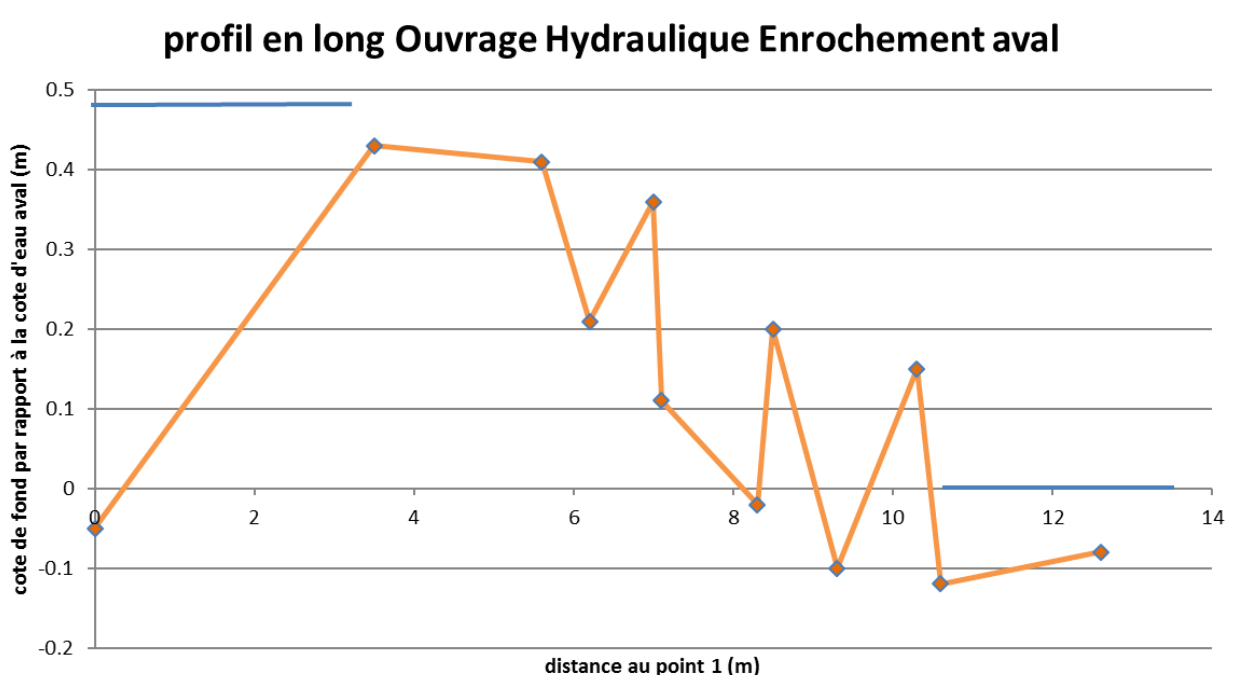
Nom	Ouvrage hydraulique aval

Numéro ROE	roe 70 119						
Cours d'eau	Morthé						
Typologie ROE	Radier						
date observation	22/02/2023						
Q à St Broing (m3/sec)	0.45						
Hauteur de chute à l'étiage (m)	0.52						
Largeur totale (m)	3.1						
voie de passage préférentielle	oui						
Ouvrage complexe longitudinalement	non

Ouvrage en plusieurs parties latérales	non						
	Partie 1	Partie 2					
type de structure	Enrochement						
Largeur (m)	3.1						
hauteur de chute (m)	0.52						
charge sur l'obstacle (cm)							
tirant d'eau voie de passage (cm)	5						
profondeur utile fosse aval (m)	0.18						
pente du coursier (%)	7.2						
Longueur du coursier	7.1

groupe ICE							
4a truite 25-55cm	0	0					
4b truite 15-30cm	0	0					
7a barbeau, chevesne, hotu...	0	0					
9b chabot, goujon, lamproie de planer, loche franche...	0	0					
10 bouvière, vairon, épinoche...	0	0					
Remarque	Tirant d'eau étiage et eau moyenne insuffisant, par rapport à la pente du coursier
