**Restauration de la continuité écologique sur le Torranchin – Seuil du Moulin Raymond (ROE38447) – Chute Aujard (ROE124129) – Chute Tardy (ROE124130)**

Phase 1 - Avant-Projet

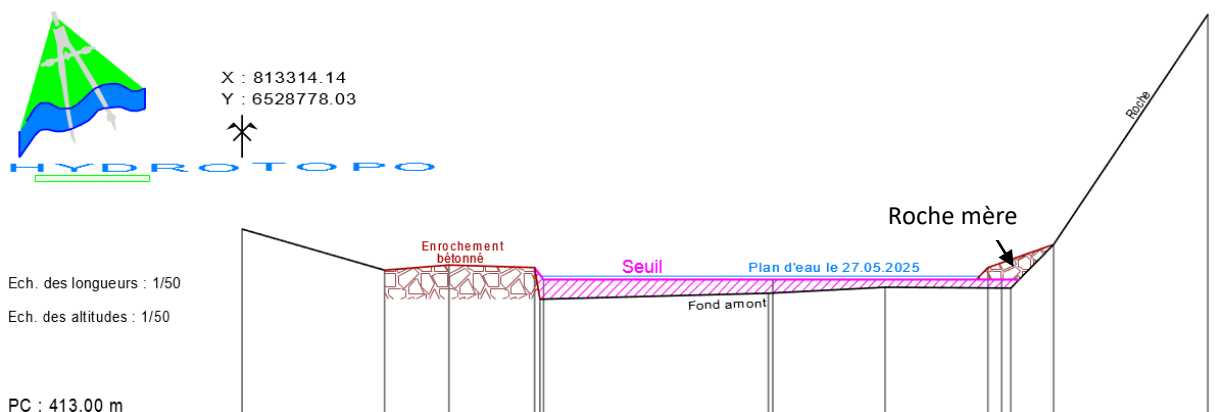
Figure 5: Profil en travers du seuil

Le seuil est un ouvrage bétonné vertical appuyé en rive droite sur un affleurement de roche mère et en rive gauche sur un empierrement liaisonné affouillé. L'ouvrage mesure de 5,3m de large et 2,1m de hauteur. Celui-ci montre des signes de contournement par la rive gauche (érosion, affouillement de la ripisylve). La rive droite est constituée d'un talus raide et boisé au sein duquel on peut observer des affleurements de roche mère empêchant tout contournement. On peut noter la présence d'un bief en rive droite avec un empellement encore présent. En cas de crue il peut y avoir un risque de rupture de la protection réalisée en rive gauche et/ou de la ripisylve et un contournement du seuil par cette rive.

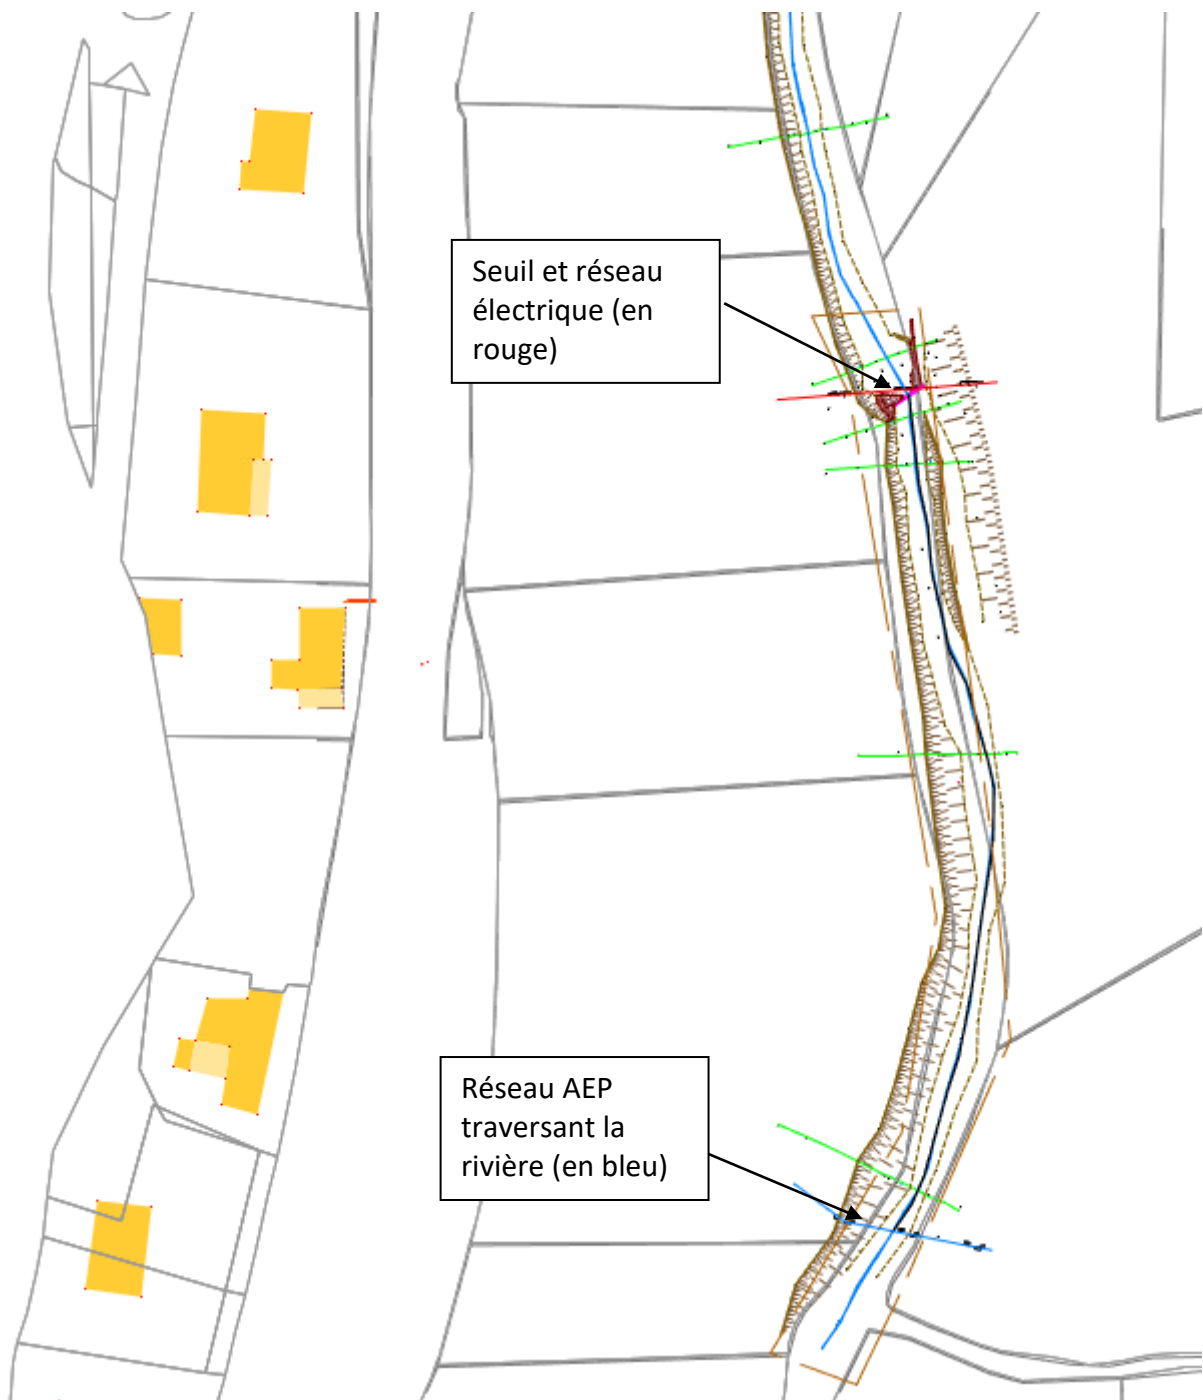
Figure 15: Tracé des réseaux

- 1 réseau électrique aérien (BT - 380V) qui passe au droit du seuil site sans contrainte majeure pour la conception de l'opération. Comme il s'agit d'un fil isolé (torsadé), il n'y a pas de distance maximale d'approche, simplement l'interdiction de contact, qui nécessitera une vigilance de l'entreprise en phase travaux.
- 1 réseau AEP enterré, situé 130m en amont du seuil, de catégorie C, en fonte grise de diamètre 80mm. Il s'agit donc d'un vieux réseau AEP (1964), probablement assez fragile, donc la localisation est peu précise et la profondeur inconnue y compris de VEOLIA, le gestionnaire du réseau. Ce réseau se situe toutefois en dehors du remous solide estimé. Le maire de la commune pense que le réseau est assez profond car aucune trace n'a été observée y compris lors des crues.

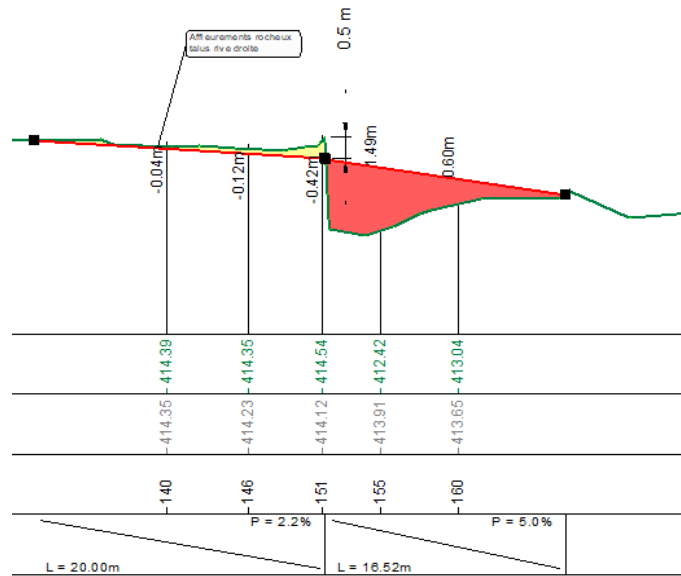
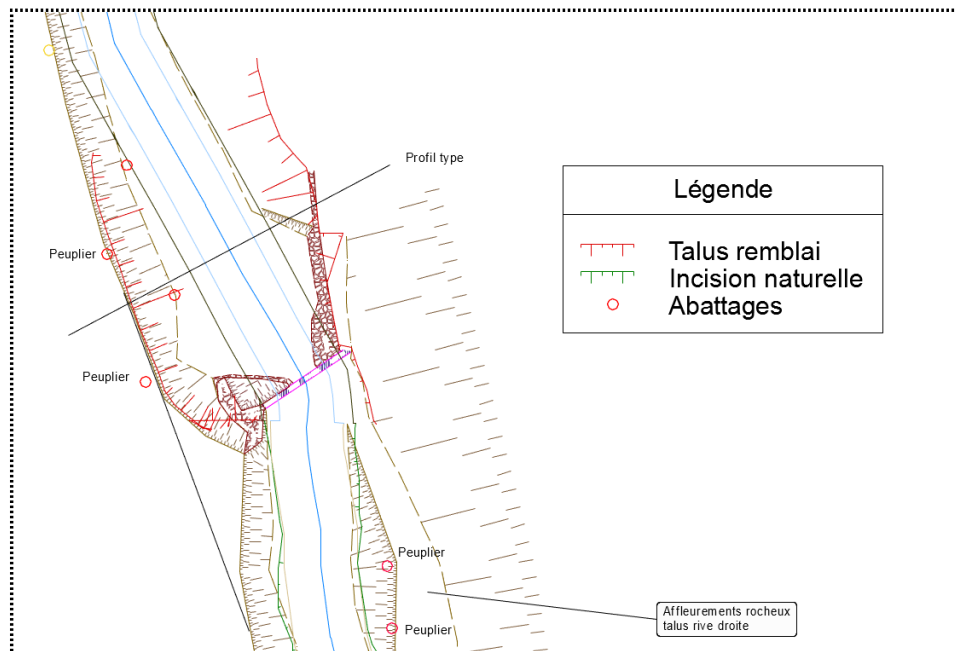
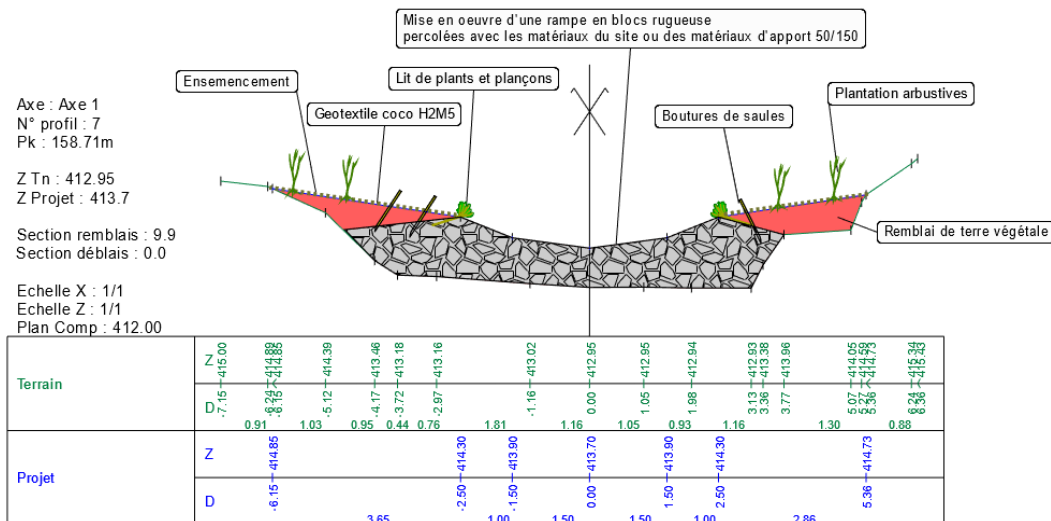
- Une passe à poissons rustique en blocs. Pour assurer une pente acceptable (max 5%), ceci nécessiterait une rampe de 17ml et un abaissement partiel du seuil de 50cm. Ceci entrainerait le comblement total de la fosse avec des blocs mais devrait avoir un effet limité sur le profil en long en amont (20ml). Pour assurer sa pérennité, cet ouvrage nécessiterait une consolidation mixte (enrochement + végétation) de la rive gauche sur l'emprise de la rampe. Le coût est estimé à 75 000€ TTC.

Ce scénario maintiendrait un impact sur le transit sédimentaire assez important (abaissement de la hauteur de chute d'à peine la moitié) ainsi qu'un risque accru d'assec en période d'étiage. La suppression totale de la fosse entraîne le rejet du projet de la part de l'AAPPMA (confirmé en COTECH).

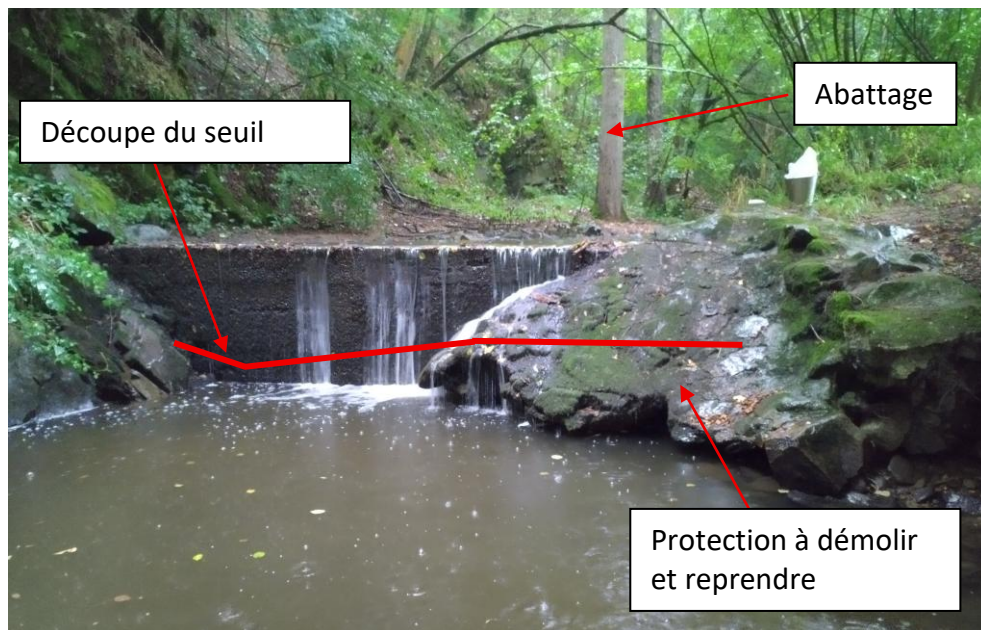
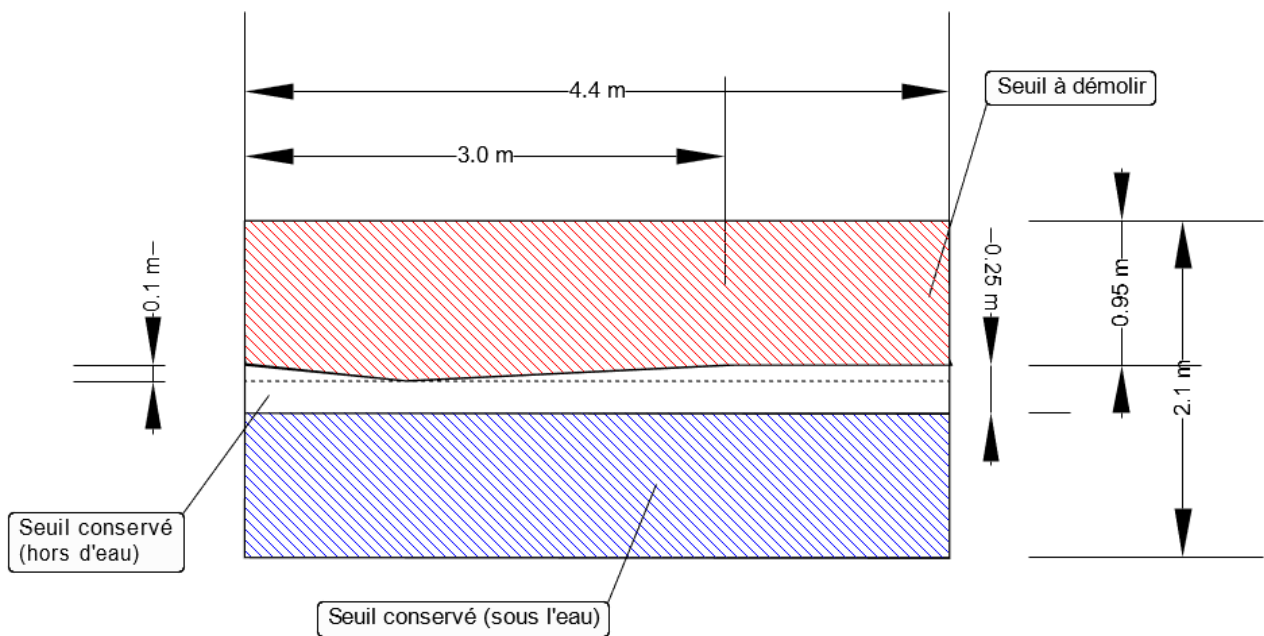
Figure 25: Vues de l'aval du seuil – arasement partiel

- L'arasement partiel. Pour maintenir une trace de l'ouvrage et de la chute et compte tenu de la nature de l'ouvrage (béton) on peut imaginer le recouper. En s'appuyant sur la bibliographie (BAUDOIN *et al.*, 2014), on pourrait le rendre franchissable en aménageant une chute de hauteur inférieure à 30cm (jusqu'à des débits de 2/3 fois le module) avec une hauteur de charge sur l'ouvrage d'au moins 5cm (pour des débits de l'ordre du QMNA2/QMNA5). Ceci permettrait de supprimer l'intégralité de l'effet retenue et de restaurer la circulation des truites adultes. Cette solution pourrait bénéficier d'une bonne acceptabilité locale car l'histoire du seuil et la fosse en aval seront conservés pour partie. Cette solution entrainerait une reprise sédimentaire en amont et une incision de 20 à 80cm sur près de 65ml.

- Maintiendrait un impact sur le transit sédimentaire assez limité (abaissement de 90% de la hauteur de chute)
- Réduirait fortement le risque d'assec en amont (chenal d'étiage préférentiel, réduction du sur-stockage)
- Pourrait être sélectif pour les petites truites (<15cm) ou pour les espèces non sauteuses (vairon, loche) lorsque les conditions hydrologiques sont défavorables et que la chute forme un jet plongeant.

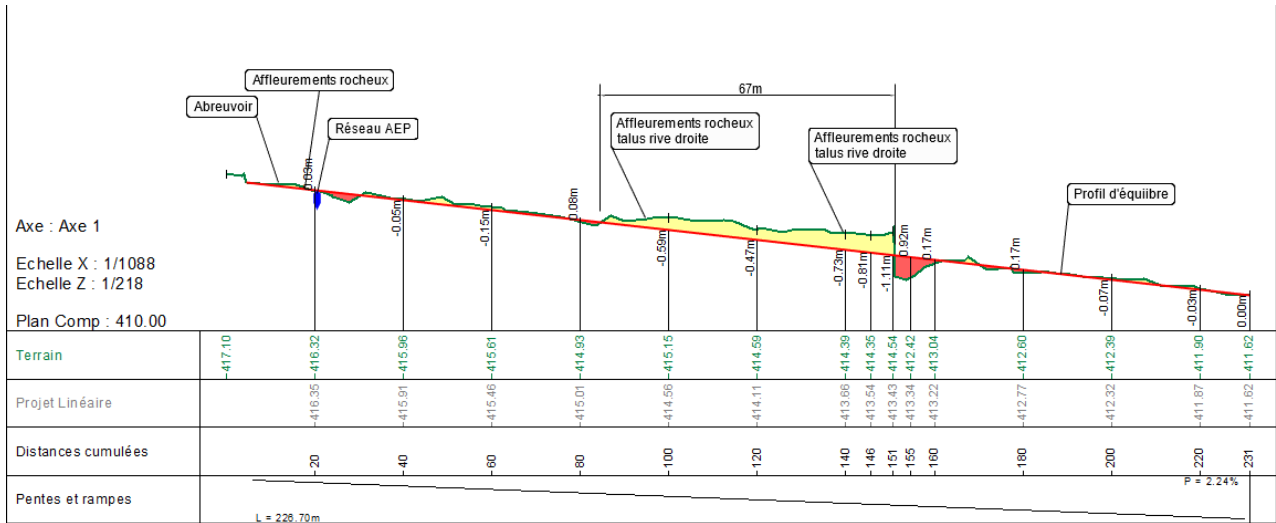
Figure 27: Profil en long

Cette solution entraînerait une reprise sédimentaire en amont et une incision de 50 à 90cm sur près de 65ml. Comme évoqué en cas de rupture du seuil en cas de crue (§ 7.2.1), l'effacement de l'ouvrage entraînerait un risque de déstabilisation de certains arbres, notamment de gros peupliers, qu'il conviendrait d'abattre de manière préventive. La rive droite est naturellement stabilisée par des affleurements de roche mère.
