## Etude de diagnostic du système d'assainissement collectif EU et EP

Communauté de communes de Jura Nord

Rapport de phase 3 – Annexe 1 et 2

## **Rapport photographique des tests à la fumée**

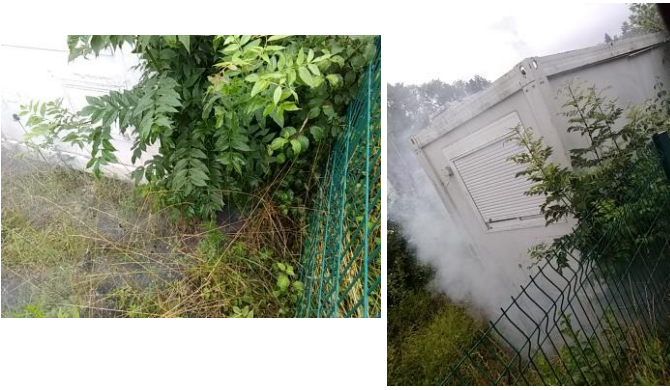
Observation N°1	PHOTO OBSERVATION
ZA - Rue de la Grabusse

-	
-	
-	
Autre	
BBEU sans couvercle en point bas du terrain	
-

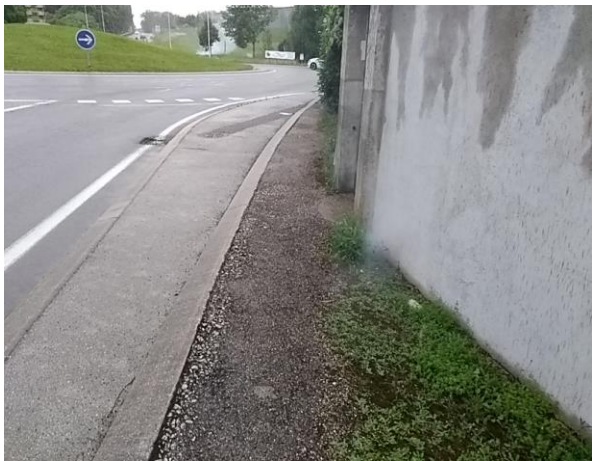
Observation N°6	PHOTO OBSERVATION
5 RD 673

-	
<b>Grille de sol</b>	
-	
-	
grille sur trottoir	
-

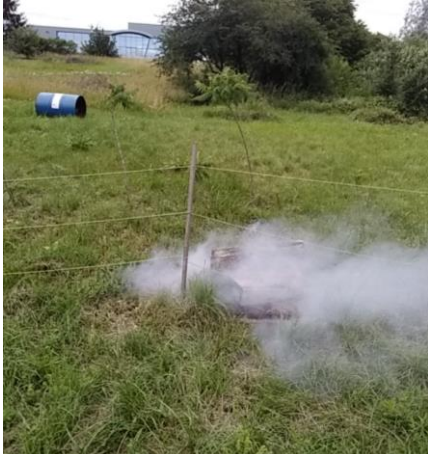
Observation N°5	PHOTO OBSERVATION
<p>ZA - Terrain vague</p> <p>-</p> <p>-</p> <p>-</p> <p><b>Autre</b></p> <p>BBEU non étanche ?</p> <p>-</p>

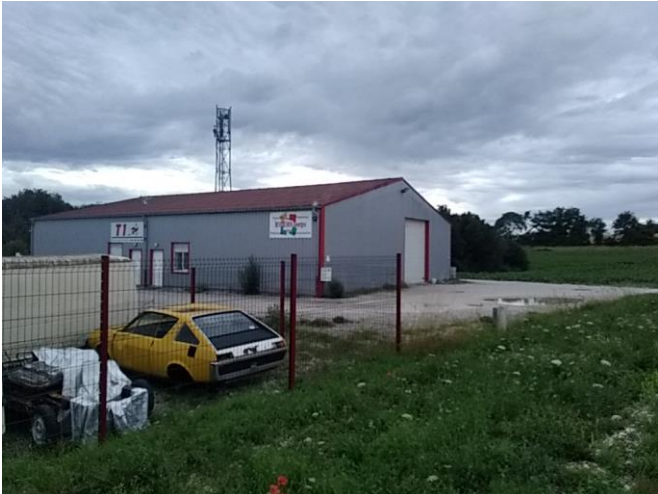
Observation N°6	PHOTO OBSERVATION
<p>ZA - rue des Perrières (T1)</p> <p><b>Gouttière</b></p> <p>-</p> <p>-</p> <p>-</p> <p>juste 1 côté du toit</p> <p><b>Sa = 115 m<sup>2</sup></b></p>

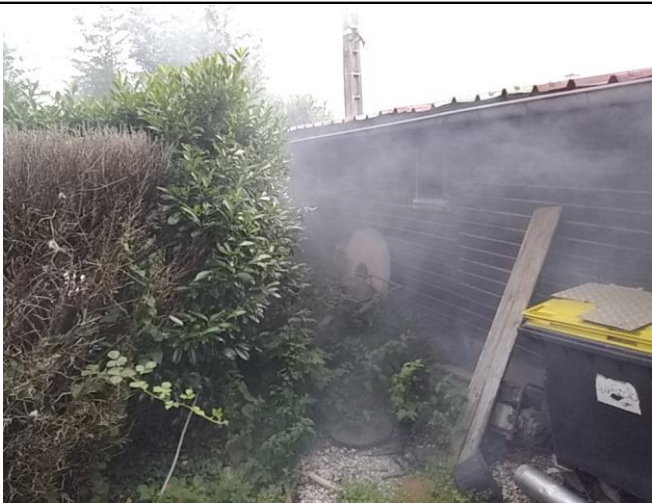
Observation N°7	PHOTO OBSERVATION
<p>11 rue des Forgerons</p> <p><b>Gouttière</b></p> <ul style="list-style-type: none"> <li>-</li> <li>-</li> <li>-</li> </ul> <p>Douteux - Sortie fumée coté gouttière non visible dans arbustes</p>

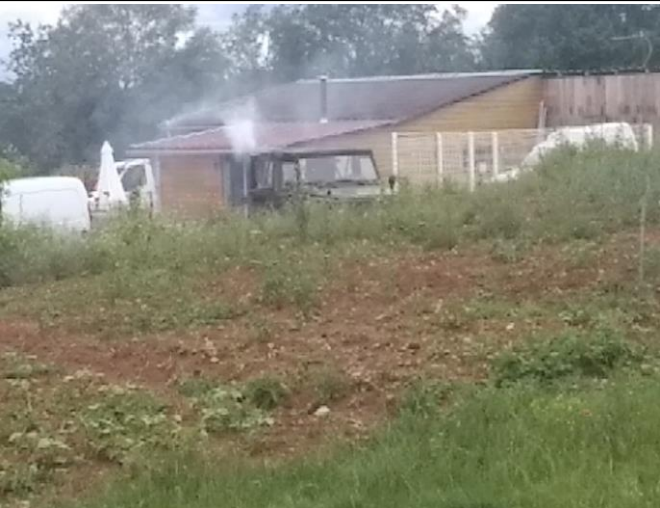
Observation N°8	PHOTO OBSERVATION
<p>1 Rue Cléau</p> <p><b>Gouttière</b></p> <ul style="list-style-type: none"> <li>-</li> <li>-</li> <li>-</li> <li>-</li> </ul>

Sa = 60 m²

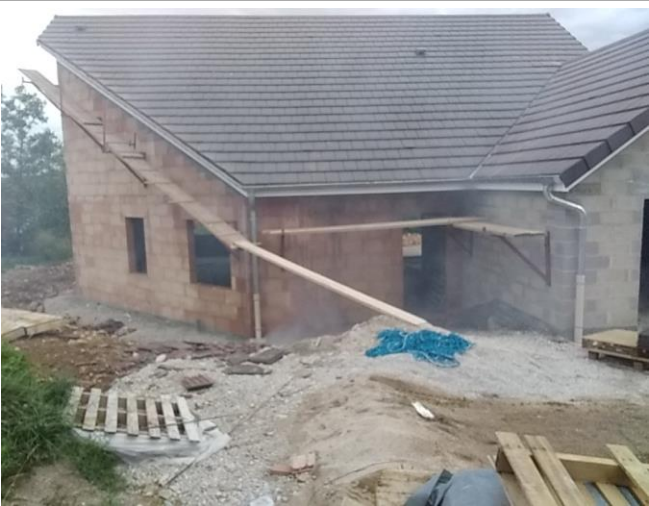
Observation N°9	PHOTO OBSERVATION
<p>Rue Cléau</p> <p><b>Gouttière</b></p> <ul style="list-style-type: none"> <li>-</li> <li>-</li> <li>-</li> </ul> <p>Douteux - maison en cours de travaux</p>

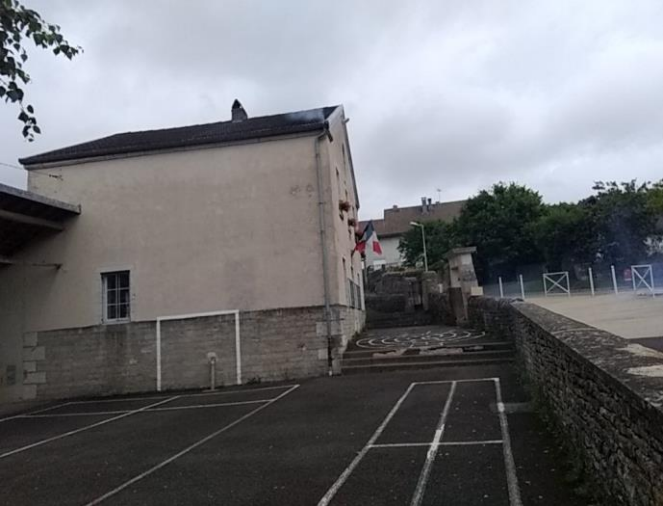
Observation N°8	PHOTO OBSERVATION
<p>Grande Rue (Mairie)</p> <p><b>Gouttière</b></p> <p>-</p> <p>-</p> <p>-</p> <p>-</p>

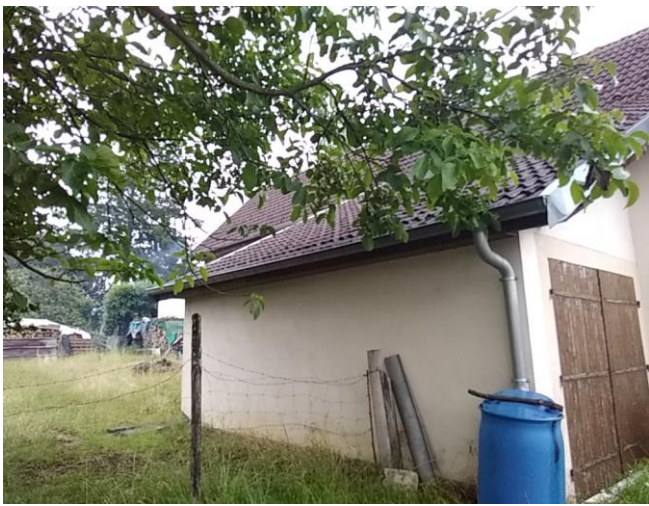
Observation N°11	PHOTO OBSERVATION
<p>8 rue de la Corvée</p> <p><b>Gouttière</b></p> <p>-</p> <p>-</p> <p>-</p> <p>Gouttière sur le côté</p>

<b>Sa = 30 m²</b>

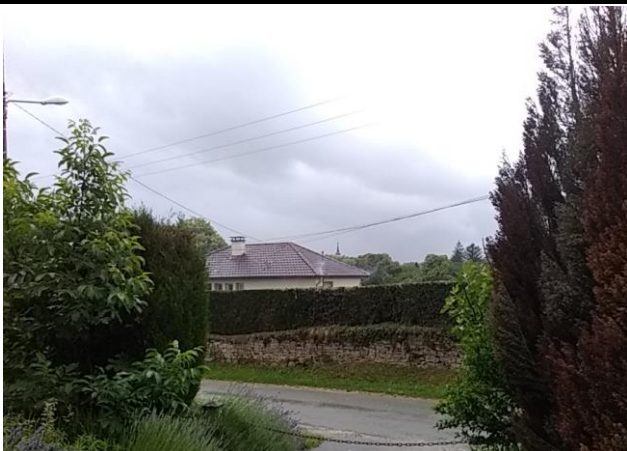
Observation N°13	PHOTO OBSERVATION
<p>5 rue de la Corvée</p> <p><b>Gouttière</b></p> <ul style="list-style-type: none"> <li>-</li> <li>-</li> <li>-</li> <li>-</li> </ul>

<b>Sa = 110 m²</b>

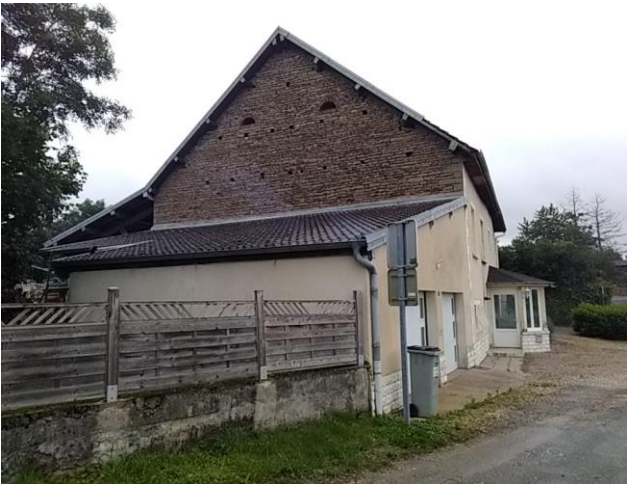
Observation N°14	PHOTO OBSERVATION
<p>2 rue de la Corvée</p> <p><b>Gouttière</b></p> <ul style="list-style-type: none"> <li>-</li> <li>-</li> <li>-</li> </ul> <p>Toit du garage</p>

<b>Sa = 20 m²</b>

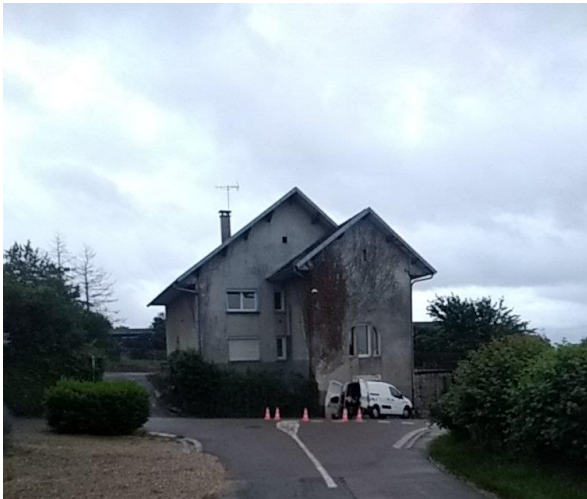
Observation N°15	PHOTO OBSERVATION
<p>50A Grande Rue</p> <p><b>Gouttière</b></p> <ul style="list-style-type: none"> <li>-</li> <li>-</li> <li>-</li> </ul> <p>Sur réseau unitaire?</p>

<b>Sa = 20 m²</b>

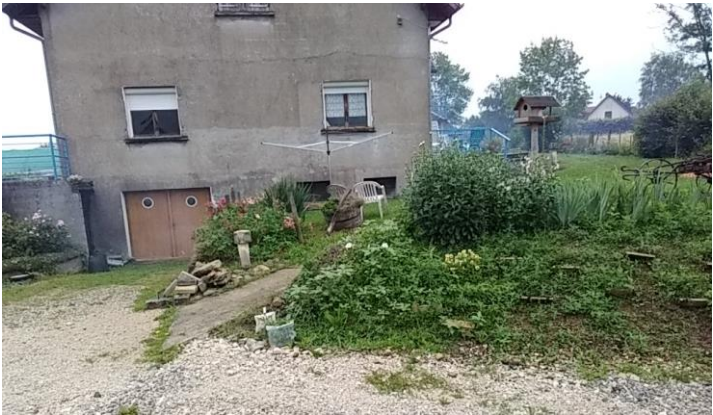
Observation N°16	PHOTO OBSERVATION
<p>Grande Rue (Mme Munier)</p> <p>-</p> <p>-</p> <p><b>Grille de garage</b></p> <p>-</p> <p>descente de garage gravillonnée</p> <p><b>Sa = 25 m²</b></p>

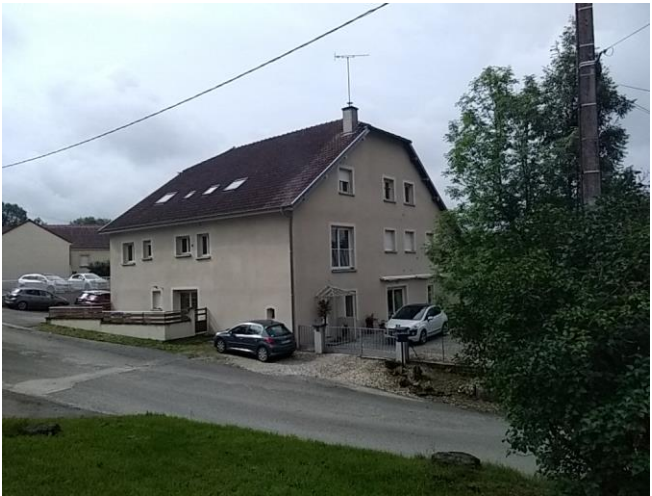
Observation N°22	PHOTO OBSERVATION
<p>6 rue de la Citadelle</p> <p><b>Gouttière</b></p> <p>-</p> <p>-</p> <p>-</p> <p>-</p>

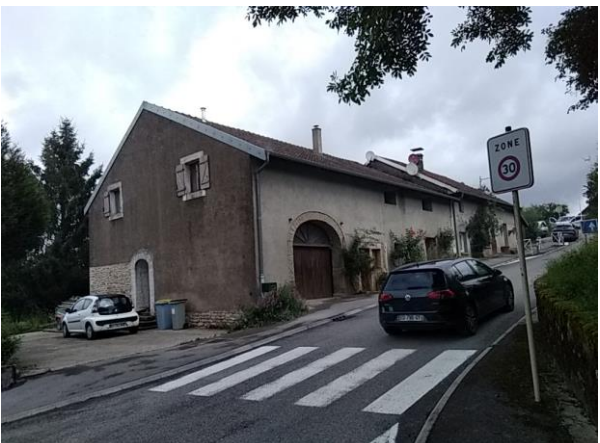
Observation N°24	PHOTO OBSERVATION
<p>1 chemin du Réservoir</p> <p><b>Gouttière</b></p> <p>-</p> <p>-</p> <p>-</p> <p>Douteux</p>

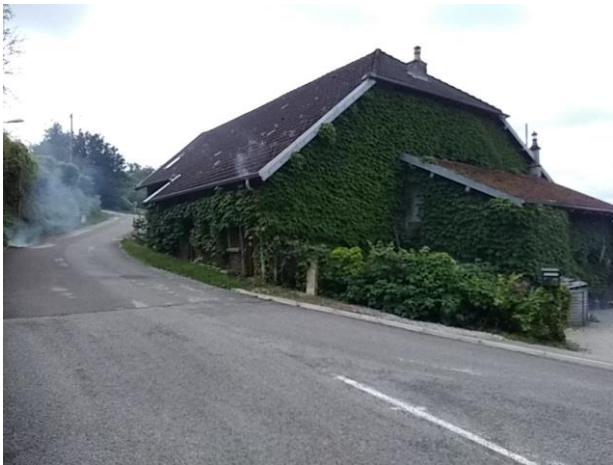
Observation N°25	PHOTO OBSERVATION
<p>12 rue dela Citadelle</p> <p><b>Gouttière</b></p> <p>-</p> <p>-</p> <p>-</p> <p>-</p>

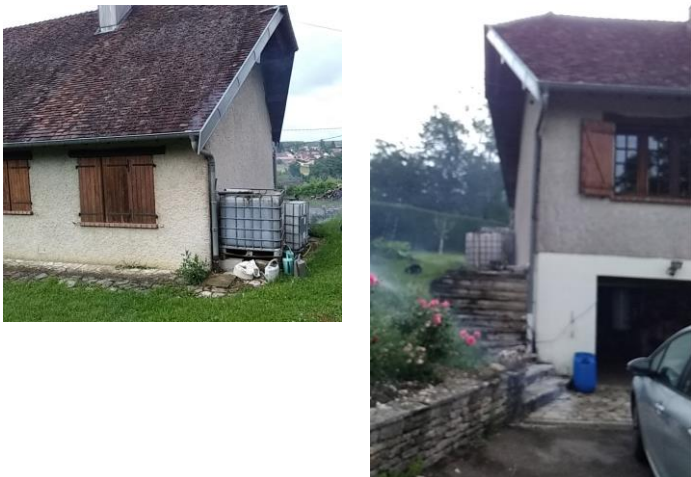
Observation N°26	PHOTO OBSERVATION
<p>13 rue de la Citadelle</p> <p><b>Gouttière</b></p> <p><b>Grille de sol</b></p> <p>-</p> <p>-</p> <p>-</p>

<b>Sa = 140 m²</b>

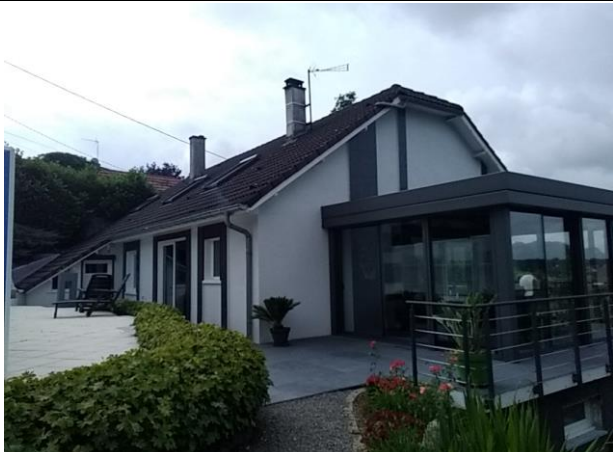
Observation N°27	PHOTO OBSERVATION
<p>11 rue de la Citadelle</p> <p><b>Gouttière</b></p> <p>-</p> <p>-</p> <p>-</p> <p>Toit arrière douteux</p>

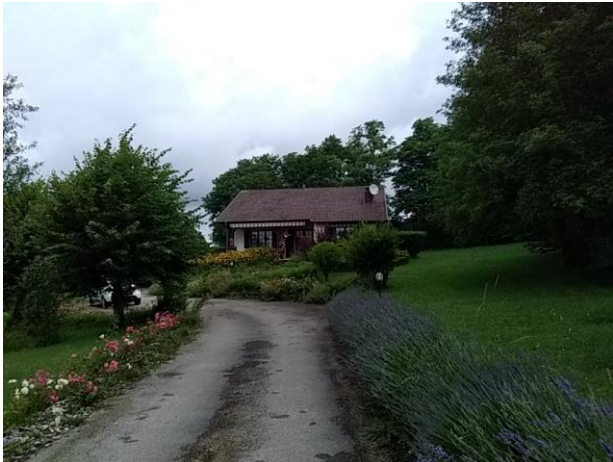
Observation N°28	PHOTO OBSERVATION
<p>1 rue de la Vierge</p> <p><b>Gouttière</b></p> <p>-</p> <p>-</p> <p>-</p> <p>-</p> <p><b>Sa = 100 m<sup>2</sup></b></p>

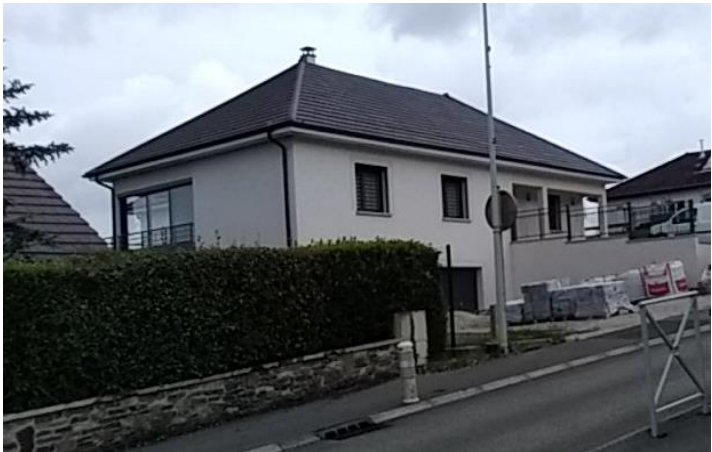
Observation N°32	PHOTO OBSERVATION
<p>9bis chemin du Réservoir</p> <p><b>Gouttière</b></p> <p>-</p> <p>-</p> <p>-</p> <p>-</p>

Sa = 80 m <sup>2</sup>

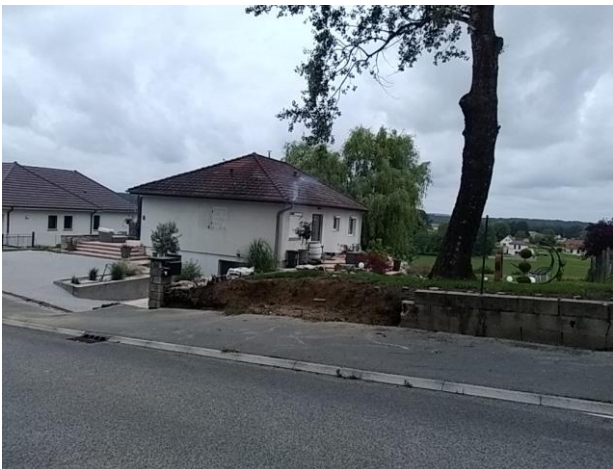
Observation N°34	PHOTO OBSERVATION
<p>11 chemin du Réservoir</p> <p><b>Gouttière</b></p> <p>-</p> <p>-</p> <p>-</p> <p>-</p> <p><b>Sa = 50 m<sup>2</sup></b></p>

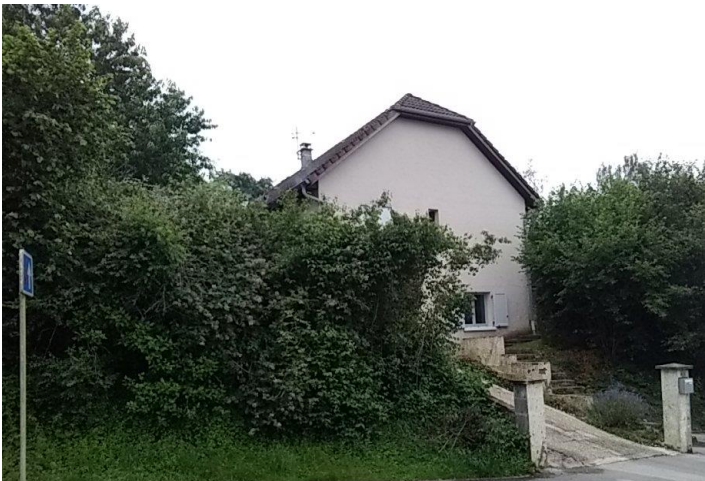
Observation N°35	PHOTO OBSERVATION
<p>10 chemin du Réservoir</p> <p><b>Gouttière</b></p> <p>-</p> <p>-</p> <p>-</p> <p>-</p> <p><b>Sa = 60 m<sup>2</sup></b></p>

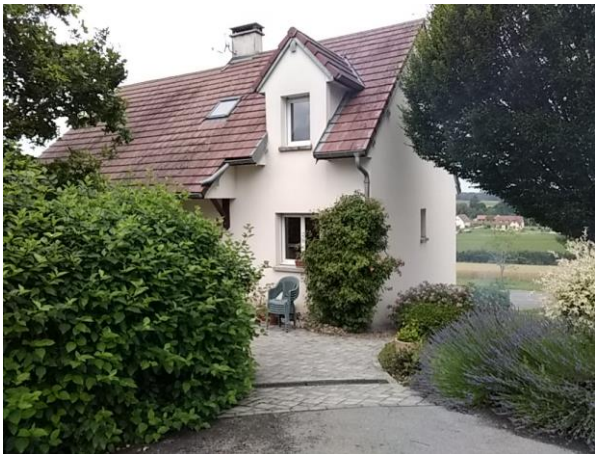
Observation N°36	PHOTO OBSERVATION
<p>15 chemin du Réservoir</p> <p><b>Gouttière</b></p> <p>-</p> <p>-</p> <p>-</p> <p>Douteux?</p> <p>-</p>

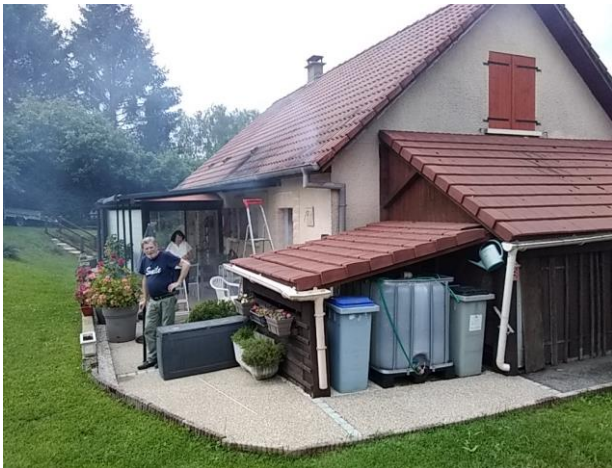
Observation N°38	PHOTO OBSERVATION
<p>6 rue du Château d'Eau</p> <p><b>Gouttière</b></p> <p>-</p> <p>-</p> <p>-</p> <p>-</p> <p><b>Sa = 50 m<sup>2</sup></b></p>

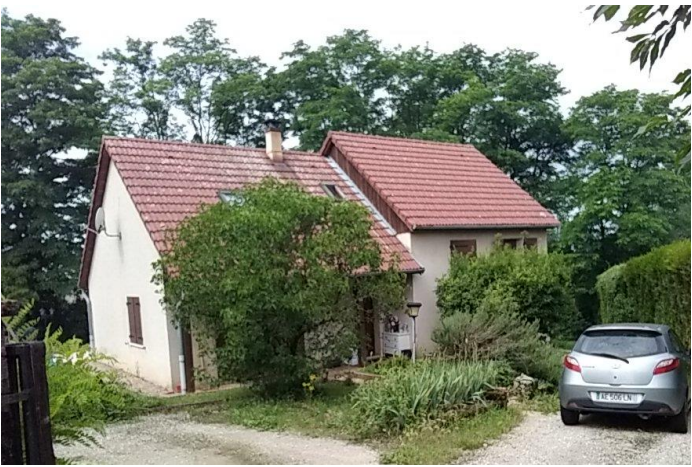
Observation N°40	PHOTO OBSERVATION
<p>12 lotissement Champs des Vis</p> <p><b>Gouttière</b></p> <p>-</p> <p>-</p> <p>-</p> <p>Douteux?</p>

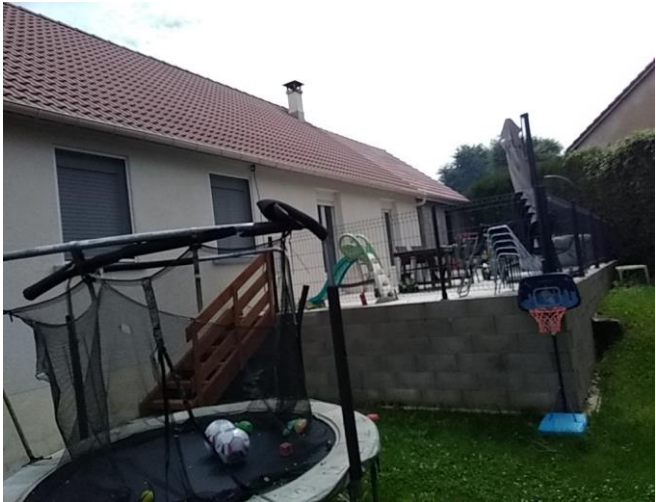
Observation N°44	PHOTO OBSERVATION
<p>11 lotissement Champs des Vis</p> <p><b>Gouttière</b></p> <p>-</p> <p>-</p> <p>-</p> <p>toit arrière et réseau collectif en privé (douteux?)</p> <p>-</p>

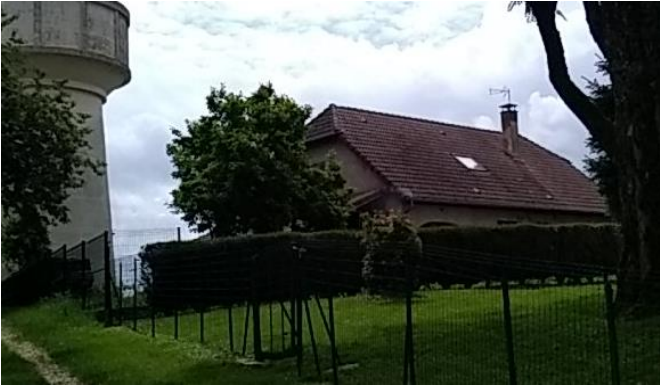
Observation N°45	PHOTO OBSERVATION
<p>23 lotissement Champs des Vis</p> <p><b>Gouttière</b></p> <p>-</p> <p>-</p> <p>-</p> <p>-</p> <p><b>Sa = 70 m<sup>2</sup></b></p>

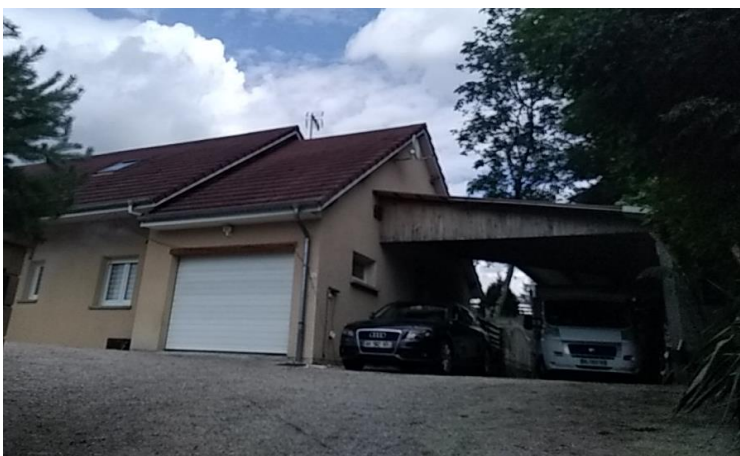
Observation N°3	PHOTO OBSERVATION
<p>11 bis rue de la Chirelle</p> <p><b>Gouttière</b></p> <p>-</p> <p>-</p> <p>-</p> <p>-</p>

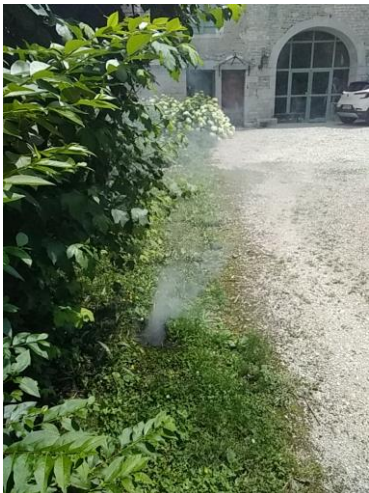
Observation N°5	PHOTO OBSERVATION
<p>11 rue des Maréchaux</p> <ul style="list-style-type: none"> <li>-</li> <li>-</li> <li>-</li> </ul> <p><b>Autre</b></p> <p>Trou dans le sol sur réseau EU</p> <p>-</p>

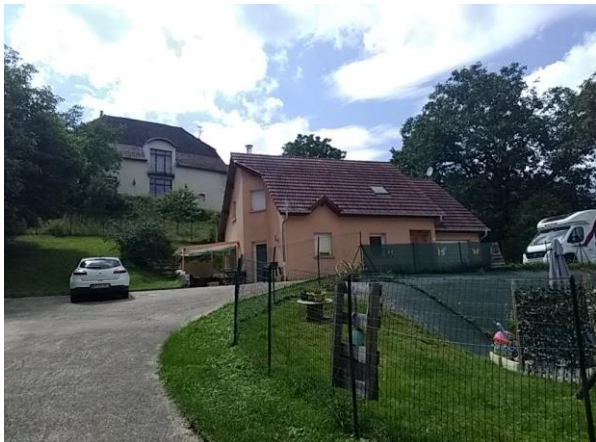
Observation N°7	PHOTO OBSERVATION
<p>6Ter rue de la Chirelle</p> <p><b>Gouttière</b></p> <ul style="list-style-type: none"> <li>-</li> <li>-</li> <li>-</li> <li>-</li> </ul> <p><b>Sa = 30 m<sup>2</sup></b></p>

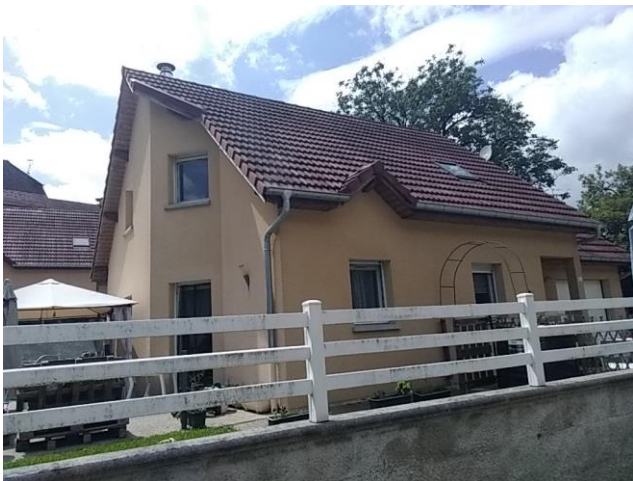
Observation N°8	PHOTO OBSERVATION
<p>6bis rue de la Chirelle</p> <p><b>Gouttière</b></p> <ul style="list-style-type: none"> <li>-</li> <li>-</li> <li>-</li> <li>-</li> </ul> <p><b>Sa = 40 m<sup>2</sup></b></p>

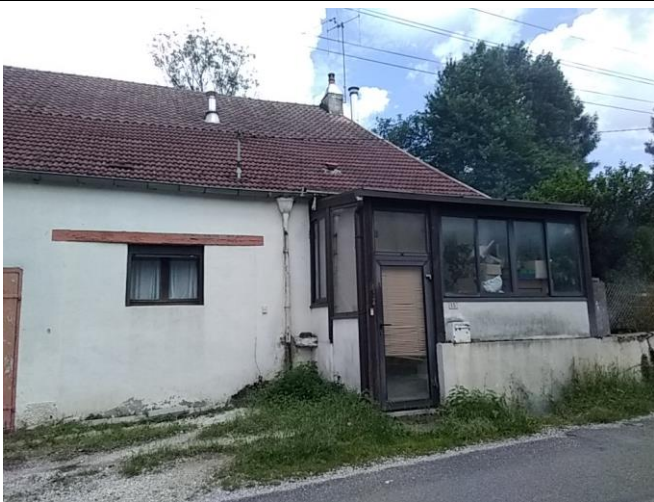
Observation N°9	PHOTO OBSERVATION
<p>15 rue de la Chirelle</p> <p><b>Gouttière</b></p> <ul style="list-style-type: none"> <li>-</li> <li>-</li> <li>-</li> <li>-</li> </ul> <p><b>Sa = 90 m<sup>2</sup></b></p>

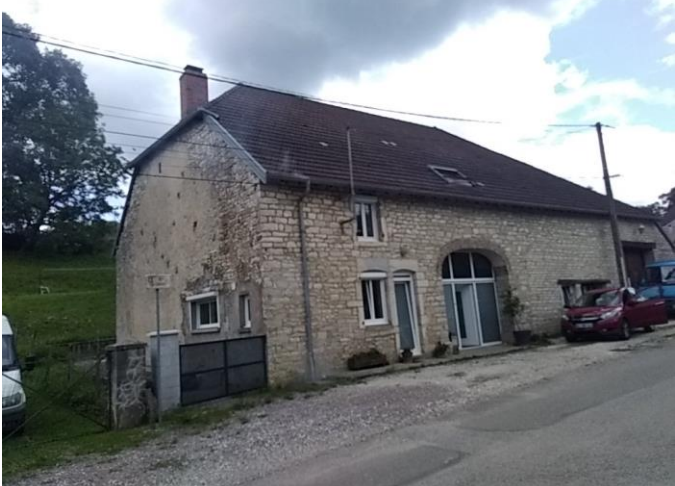
Observation N°11	PHOTO OBSERVATION
<p>1 rue de Chaux</p> <p><b>Gouttière</b></p> <ul style="list-style-type: none"> <li>-</li> <li>-</li> <li>-</li> </ul> <p>A priori regard mixte</p> <p><b>Sa = 160 m<sup>2</sup></b></p>

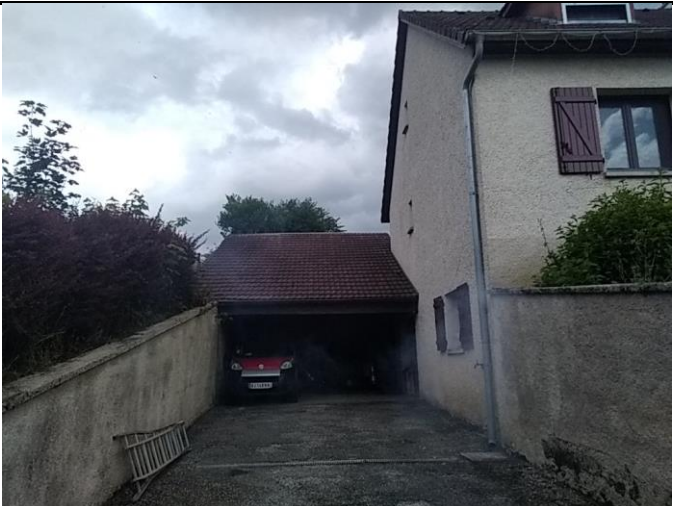
Observation N°12	PHOTO OBSERVATION
<p>3 rue de Chaux</p> <ul style="list-style-type: none"> <li>-</li> </ul> <p><b>Grille de sol</b></p> <ul style="list-style-type: none"> <li>-</li> </ul> <p><b>Autre</b></p> <ul style="list-style-type: none"> <li>-</li> </ul> <p><b>Sa = 60 m<sup>2</sup></b></p>

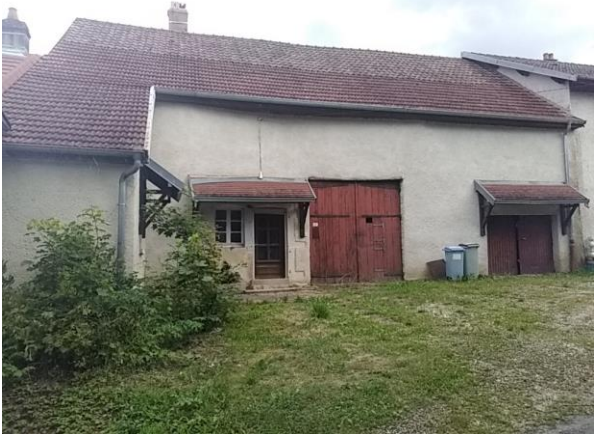
Observation N°13	PHOTO OBSERVATION
<p>7 rue de Chaux</p> <p><b>Gouttière</b></p> <ul style="list-style-type: none"> <li>-</li> <li>-</li> <li>-</li> <li>-</li> </ul> <p><b>Sa = 25 m<sup>2</sup></b></p>

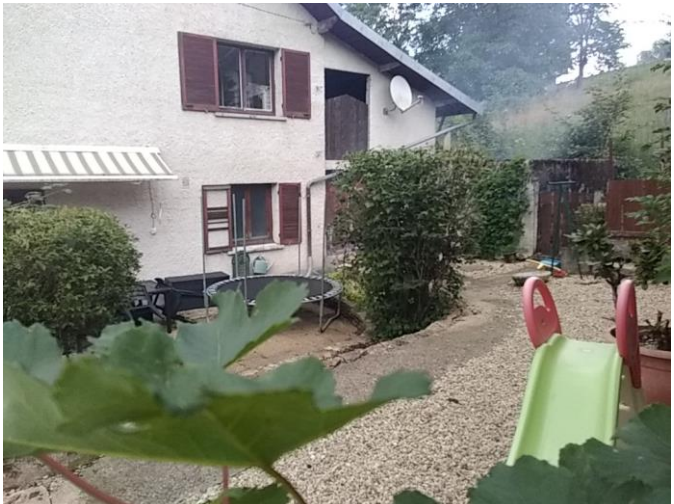
Observation N°14	PHOTO OBSERVATION
<p>9 rue de Chaux</p> <p><b>Gouttière</b></p> <ul style="list-style-type: none"> <li>-</li> <li>-</li> <li>-</li> </ul> <p>Douteux?</p> <p><b>Sa = 80 m<sup>2</sup></b></p>

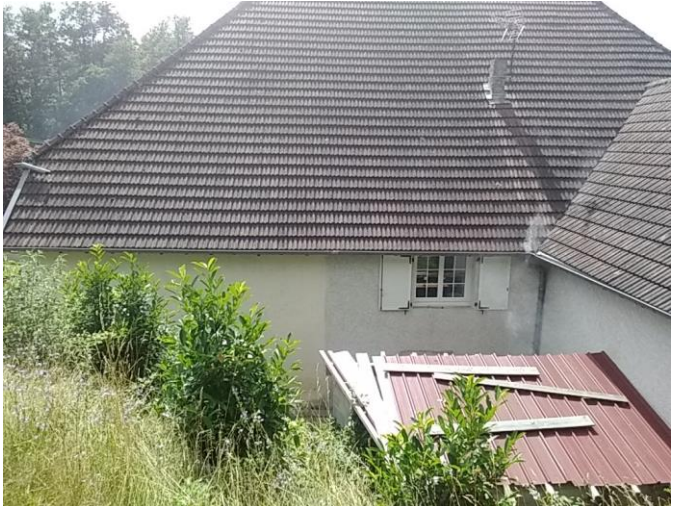
Observation N°15	PHOTO OBSERVATION
<p>11 rue de Chaux</p> <p><b>Gouttière</b></p> <ul style="list-style-type: none"> <li>-</li> <li>-</li> <li>-</li> <li>-</li> </ul> <p><b>Sa = 120 m<sup>2</sup></b></p>

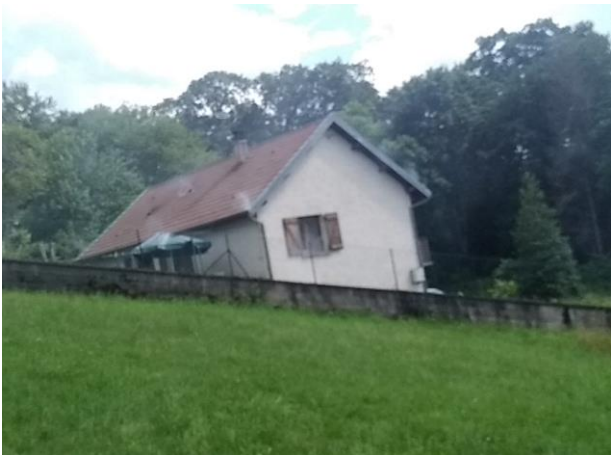
Observation N°16	PHOTO OBSERVATION
<p>13 rue de Chaux</p> <p><b>Gouttière</b></p> <ul style="list-style-type: none"> <li>-</li> <li>-</li> <li>-</li> </ul> <p>tout le toit</p> <p><b>Sa = 100 m²</b></p>

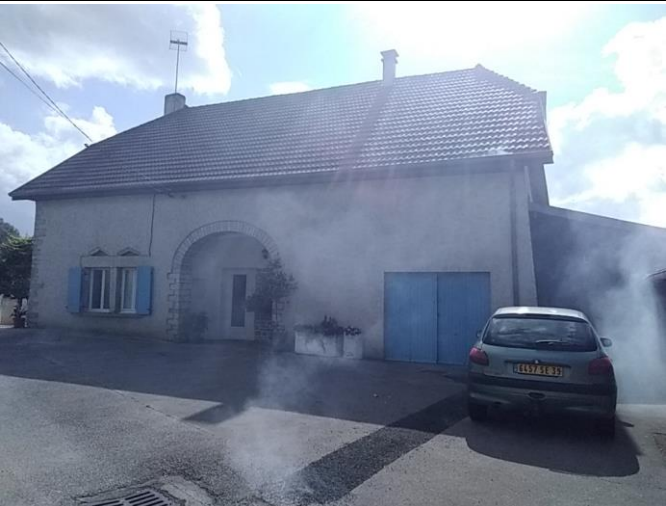
Observation N°21	PHOTO OBSERVATION
<p>8 rue des Chênes</p> <p><b>Gouttière</b></p> <p>-</p> <p>-</p> <p>-</p> <p>-</p>

<b>Sa = 110 m²</b>

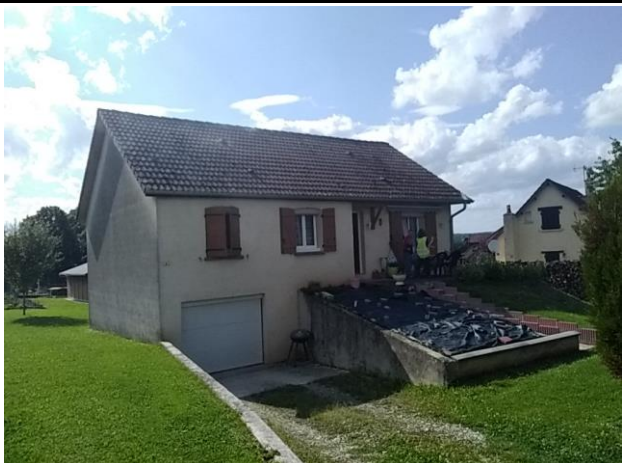
Observation N°22	PHOTO OBSERVATION
<p>4 rue des Chênes</p> <p><b>Gouttière</b></p> <p>-</p> <p>-</p> <p>-</p> <p>-</p> <p><b>Sa = 50 m<sup>2</sup></b></p>

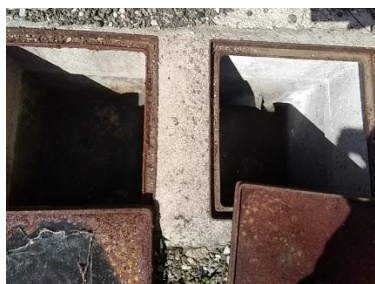
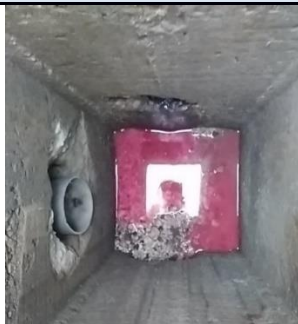
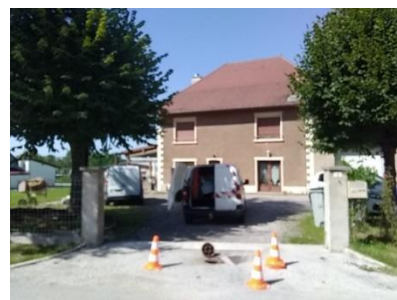
<b>Fiche N° :C24</b> Ano fumée : 22	<b>ET-Rue Chênes</b>	Communauté de communes Jura Nord

NATURE DES ANOMALIES ET NON CONFORMITES			
	CONFORME	NON CONFORME	SURFACE ACTIVE (M) / DIVERS
EAUX USEES	X		
EAUX PLUVIALES	X		
Observations	Défaut d'étanchéité entre les éléments des BBEU et BBEP sans passage d'eau de l'un vers l'autre.

TRAVAUX A PREVOIR : Etanchéifier la canalisation EU

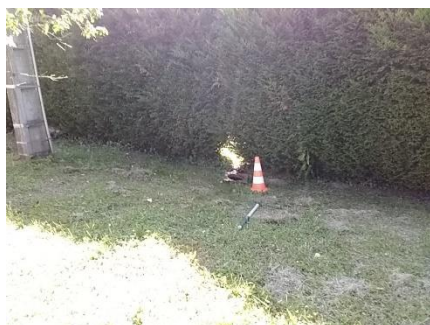
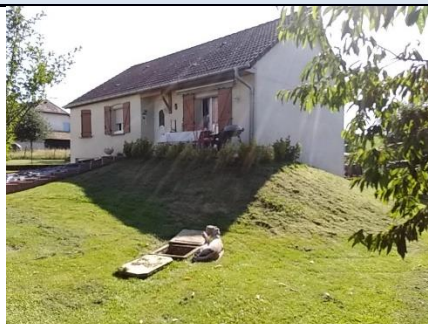
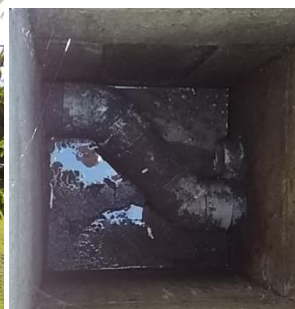
<b>Fiche N° :C25</b> Ano fumée : F21	<b>ET-Rue Chênes</b>	Communauté de communes Jura Nord

OUVRAGES SUR LE DOMAINE PUBLIC		
	Boite de branchement Eaux usées	Boite de branchement Eaux pluviales
Présence	Oui (2)	Non
Etat / Observations	BBEU Dégradées et pas étanches entre les éléments	Passage canalisation EU perforée dans BBEP

NATURE DES ANOMALIES ET NON CONFORMITES			
	CONFORME	NON CONFORME	SURFACE ACTIVE (M) / DIVERS
EAUX USEES	X	X	
EAUX PLUVIALES	X		
Observations	BBEU pas étanche entre les éléments et dégradé

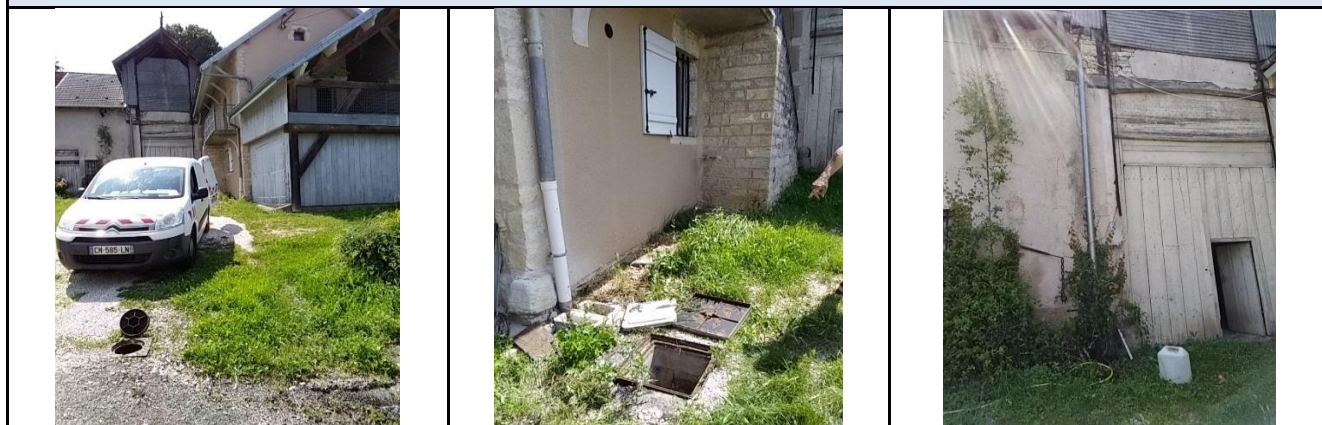
<b>Fiche N° :C33</b> Ano fumée : F19	<b>ET-Rue Chênes</b>	Communauté de communes Jura Nord

NATURE DES ANOMALIES ET NON CONFORMITES			
	CONFORME	NON CONFORME	SURFACE ACTIVE (M) / DIVERS
EAUX USEES	X		
EAUX PLUVIALES	X		
Observations	Surement défaut d'étanchéité entre les regards EU et EP (sortie fumée) mais pas de communication EP vers EU constatée lors des tests au colorant.

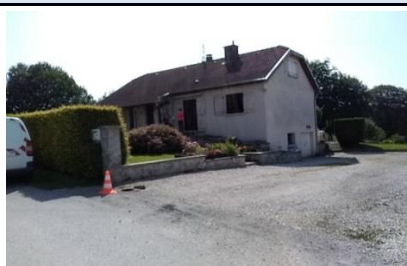
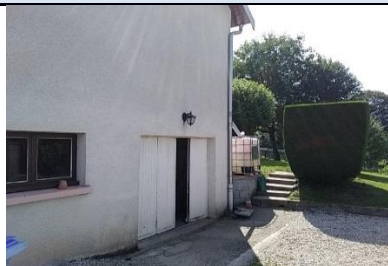
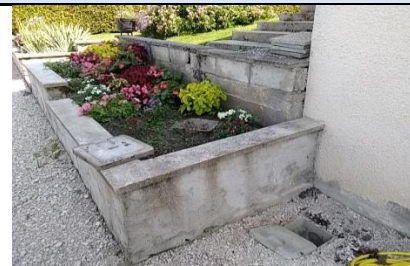
<b>Fiche</b> <b>N° :34</b> Ano fumée : 24	<b>ET-Rue Chênes</b>	Communauté de communes Jura Nord

RESULTAT DU TEST ET CONFORMITE			
	CONFORME	NON CONFORME	SURFACE ACTIVE (M²)
TAMPON EAUX USEES		X	
EAUX PLUVIALES	X		
REMARQUES	Défaut étanchéité EU-EP (grilles bien raccordées), Par contre présence EU dans EP venant du n°1 rue des Chênes qui n'a pu être contrôlé mais reconnaît le problème.

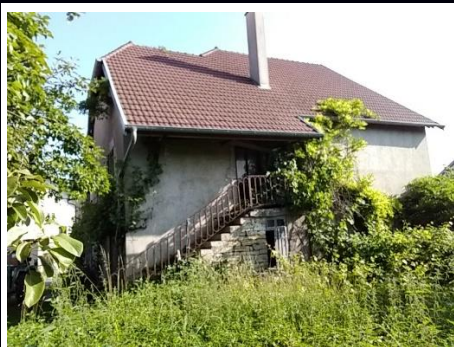
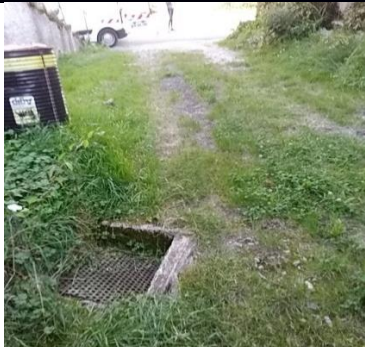
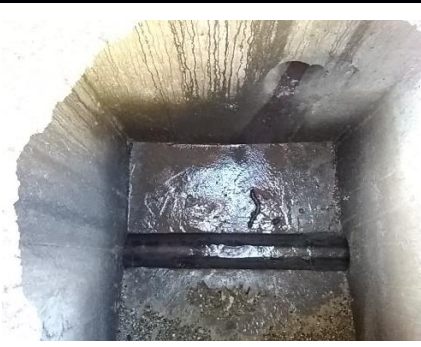
<b>Fiche N° :C40</b> Ano fumée : F6	<b>ET-Maréchaux</b>	Communauté de communes Jura Nord

NATURE DES ANOMALIES ET NON CONFORMITES			
	CONFORME	NON CONFORME	SURFACE ACTIVE (M) / DIVERS
EAUX USEES	X		
EAUX PLUVIALES	X		
Observations	Bien raccordé mais défaut étanchéité du tampon de la BBEU avec reprise possible eaux de voirie (10m <sup>2</sup> environ)

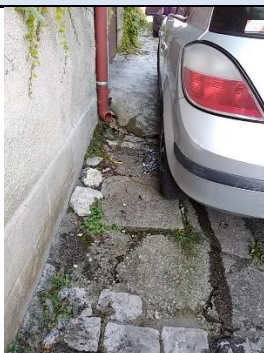
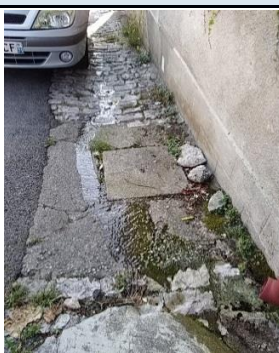
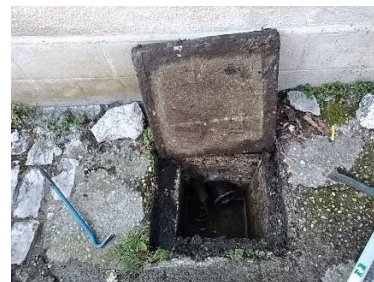
<b>Fiche N° :C41</b> Ano fumée : F3	<b>ET-Chirelles</b>	Communauté de communes Jura Nord

NATURE DES ANOMALIES ET NON CONFORMITES			
	CONFORME	NON CONFORME	SURFACE ACTIVE (M) / DIVERS
EAUX USEES	X		
EAUX PLUVIALES	X		
Observations	Défaut d'étanchéité entre les BBEU et BBEP privatives (raison de la sortie de fumée)

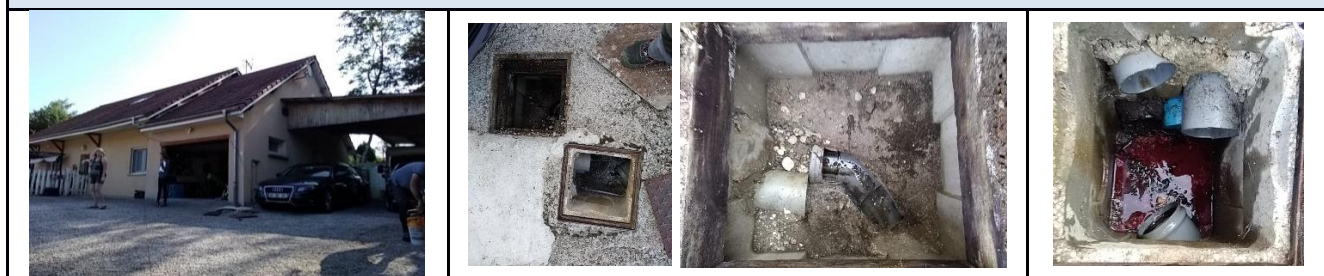
<b>Fiche N° :42</b> Ano fumée : F2	<b>ET-Chirelles</b>	Communauté de communes Jura Nord

NATURE DES ANOMALIES ET NON CONFORMITES			
	CONFORME	NON CONFORME	SURFACE ACTIVE (M) / DIVERS
EAUX USEES	X		
EAUX PLUVIALES	X		
Observations	Gros défaut d'étanchéité des boites de branchement et risque de remontée du cours d'eau, busé à faible profondeur, dans le réseau EU par les boites de branchement. Peut-être communication EU-EP entre ancienne fosse septique , réseau EU et EP privé ?

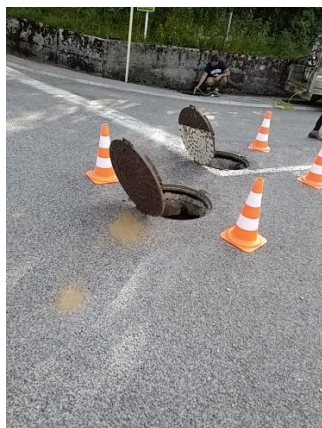
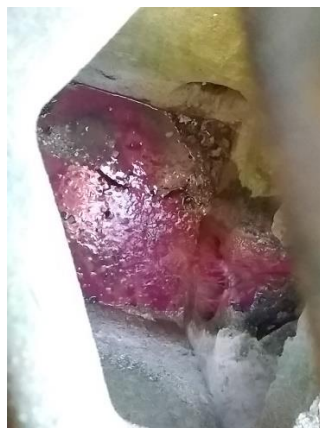
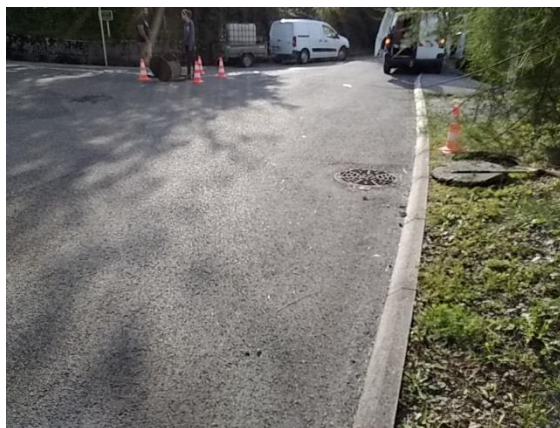
C49  
Défaut étanchéité EU-EP en hauteur

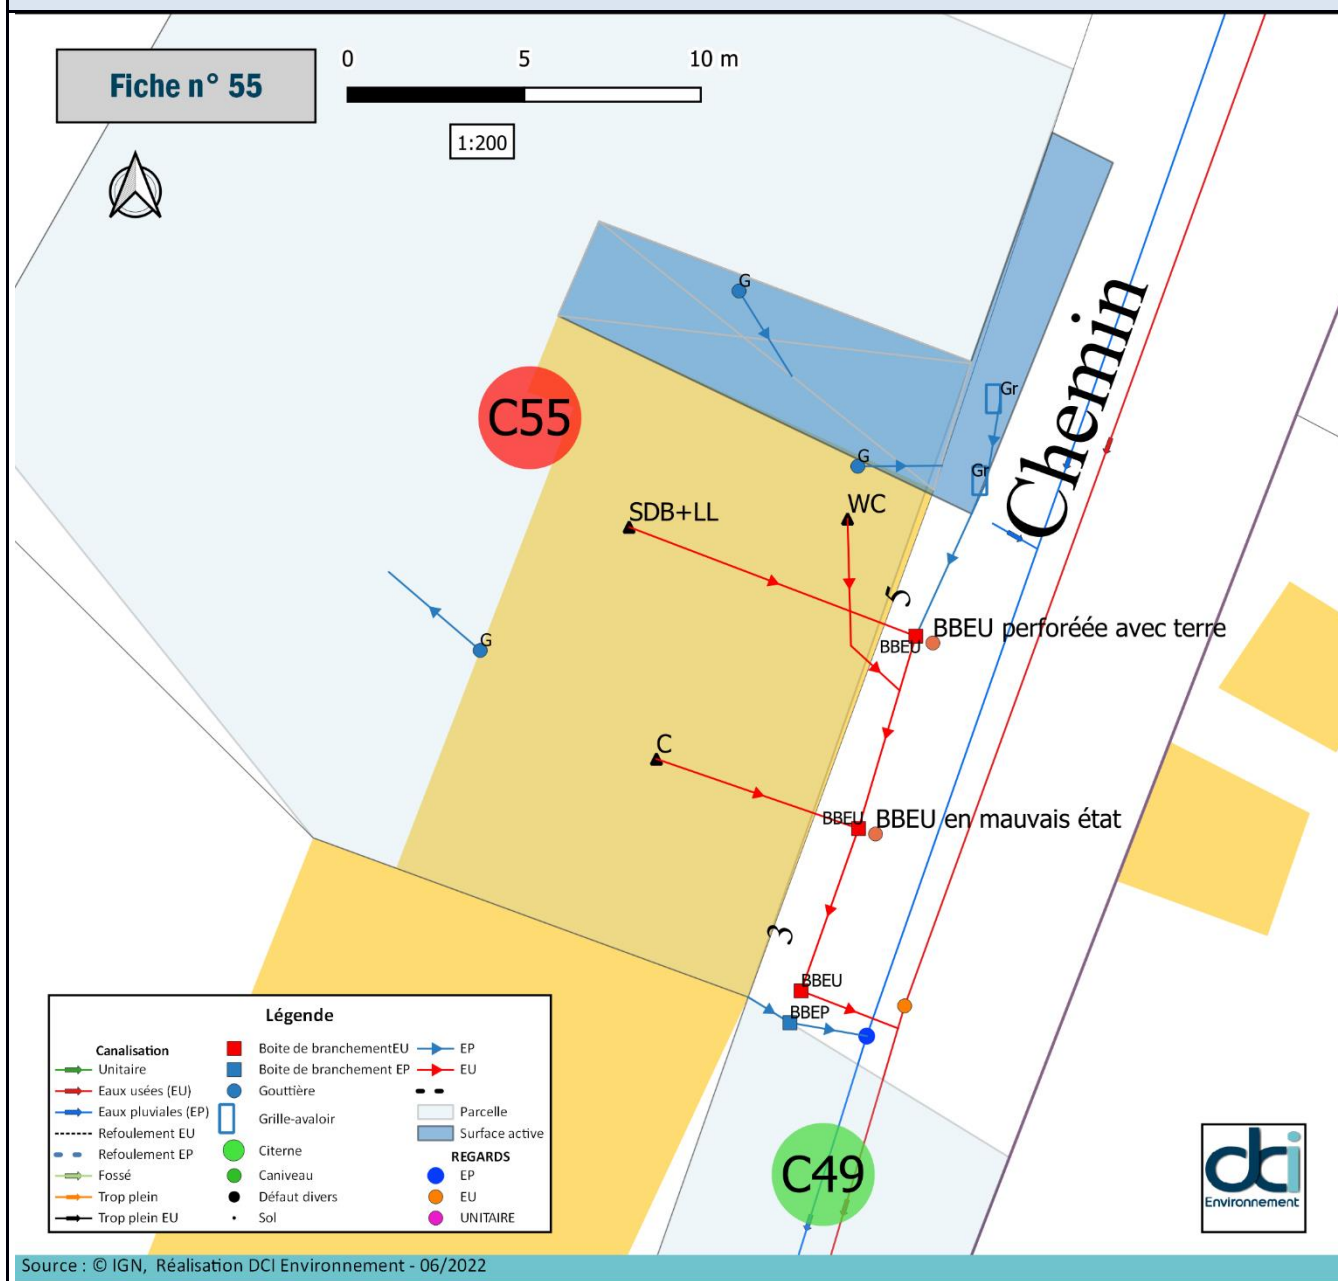
NATURE DES ANOMALIES ET NON CONFORMITES			
	CONFORME	NON CONFORME	SURFACE ACTIVE (M) / DIVERS
EAUX USEES		X	
EAUX PLUVIALES		X	
Observations	Défaut étanchéité autour cana SDB. Gouttière et grille sur EU.

Réparer et étancher autour de la canalisation EU au niveau de la BBEU et déconnecter les gouttières et grilles du réseau EU.

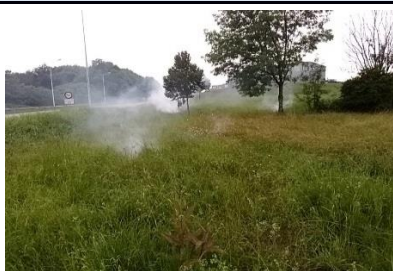
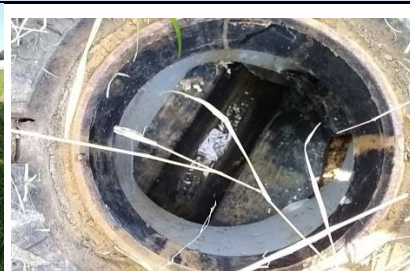
OUVRAGES SUR LE DOMAINE PUBLIC		
	Boite de branchement Eaux usées	Boite de branchement Eaux pluviales
Présence	-	-
Etat / Observations	Regards pas étanche entre les éléments avec traces d'infiltration

NATURE DES ANOMALIES ET NON CONFORMITES			
	CONFORME	NON CONFORME	SURFACE ACTIVE (M) / DIVERS
EAUX USEES	X		
EAUX PLUVIALES	X		
Observations	Défaut d'étanchéité du regard et traces d'infiltration avec risque de reprise d'eaux de ruissellement des terrains BBEU perforée à coté fossé et dans axe ruissellement

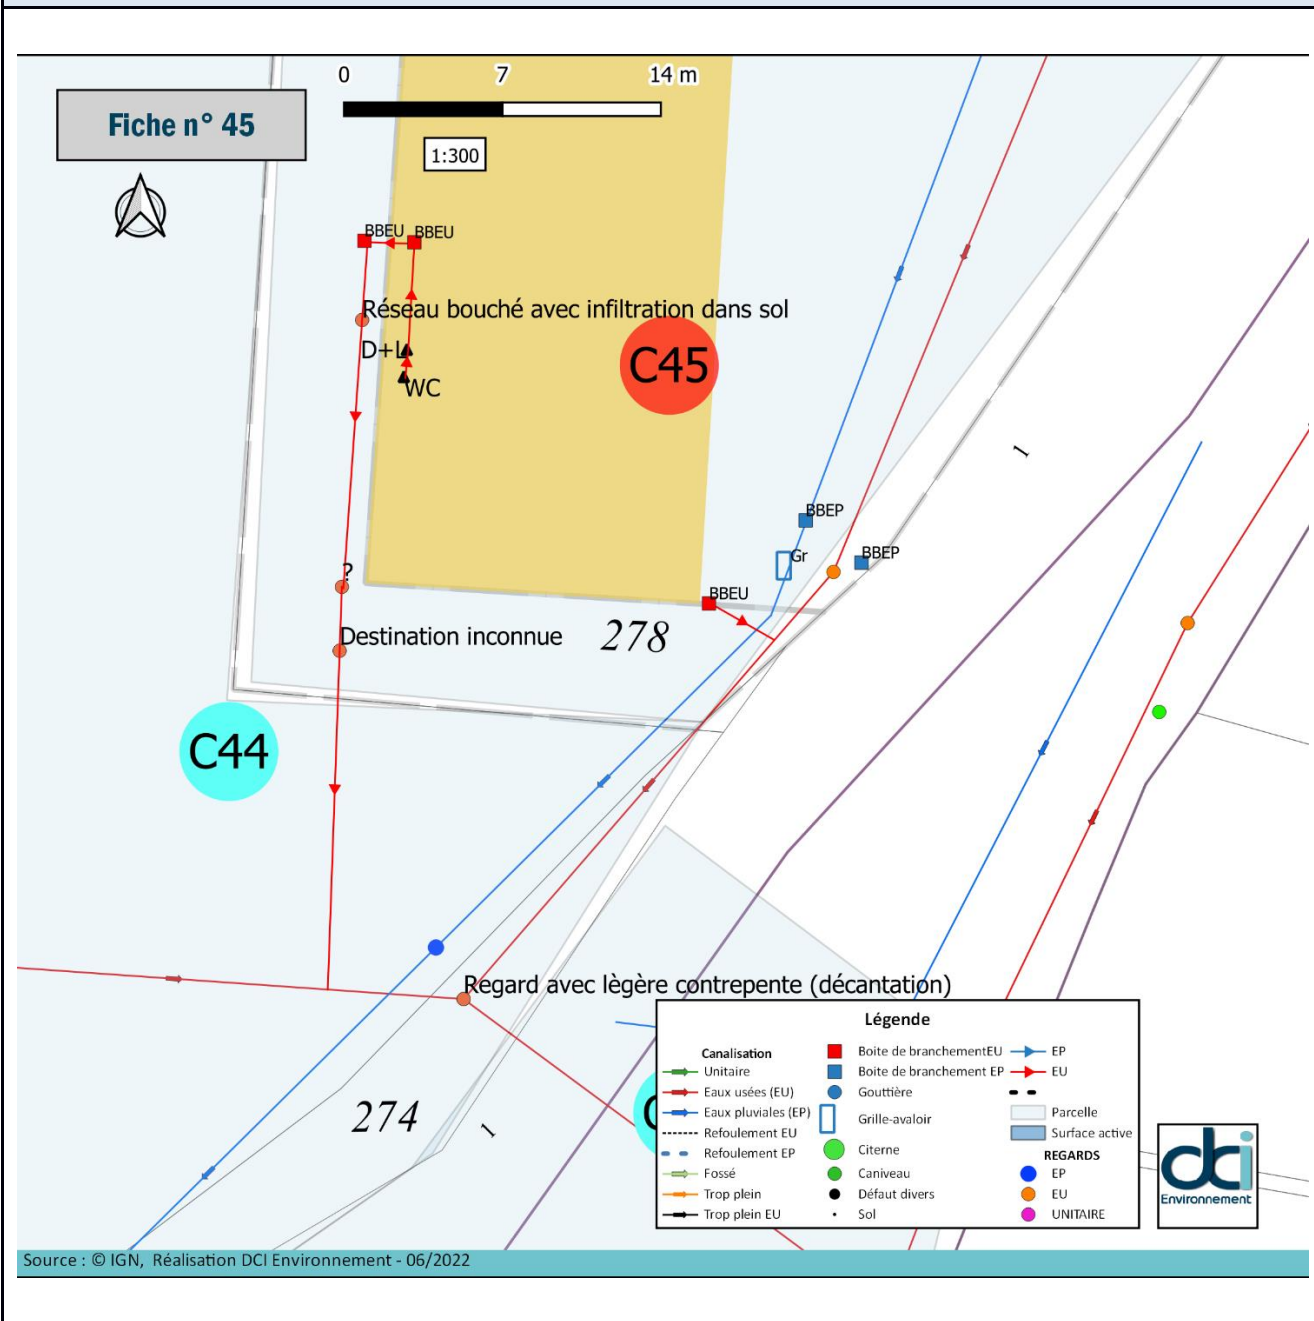
NATURE DES ANOMALIES ET NON CONFORMITES			
	CONFORME	NON CONFORME	SURFACE ACTIVE (M) / DIVERS
EAUX USEES		X	
EAUX PLUVIALES	X		
Observations	Réseau EU privatif totalement bouché avec infiltration dans le sol et destination inconnue

TRAVAUX A PREVOIR : Réseau EU privatif à refaire en totalité et à raccorder sur les eaux usées
