## Etude de diagnostic du système d'assainissement collectif EU et EP

Communauté de communes de Jura Nord

Rapport de phase 3 – Annexe 1 et 2

## **Rapport photographique des tests à la fumée**

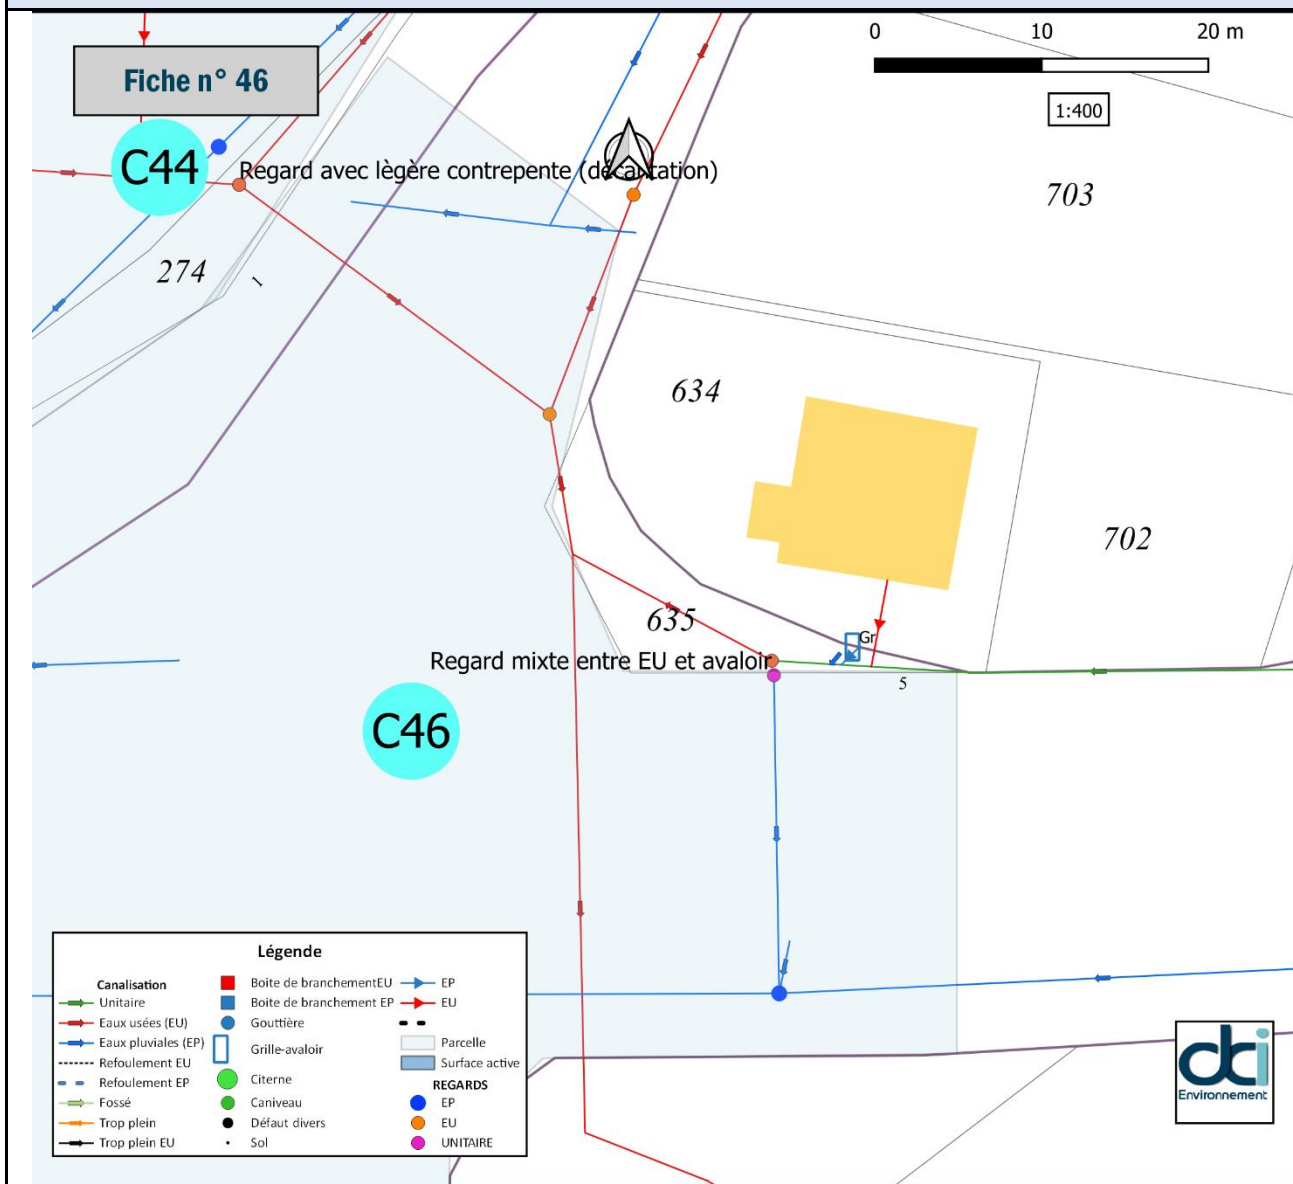
CONFORMITE DU BRANCHEMENT
<b>CONFORME AVEC RESERVES</b>
<b>Voir à bien rehausser la lame entre le réseau EU et EP (unitaire à l'amont)</b>
