**Etude de diagnostic du système  
d'assainissement collectif EU de Ranchot (5  
communes)  
Communauté de communes de Jura Nord**

**Rapport de phase 4**

*Juillet 2023  
Phase 4*

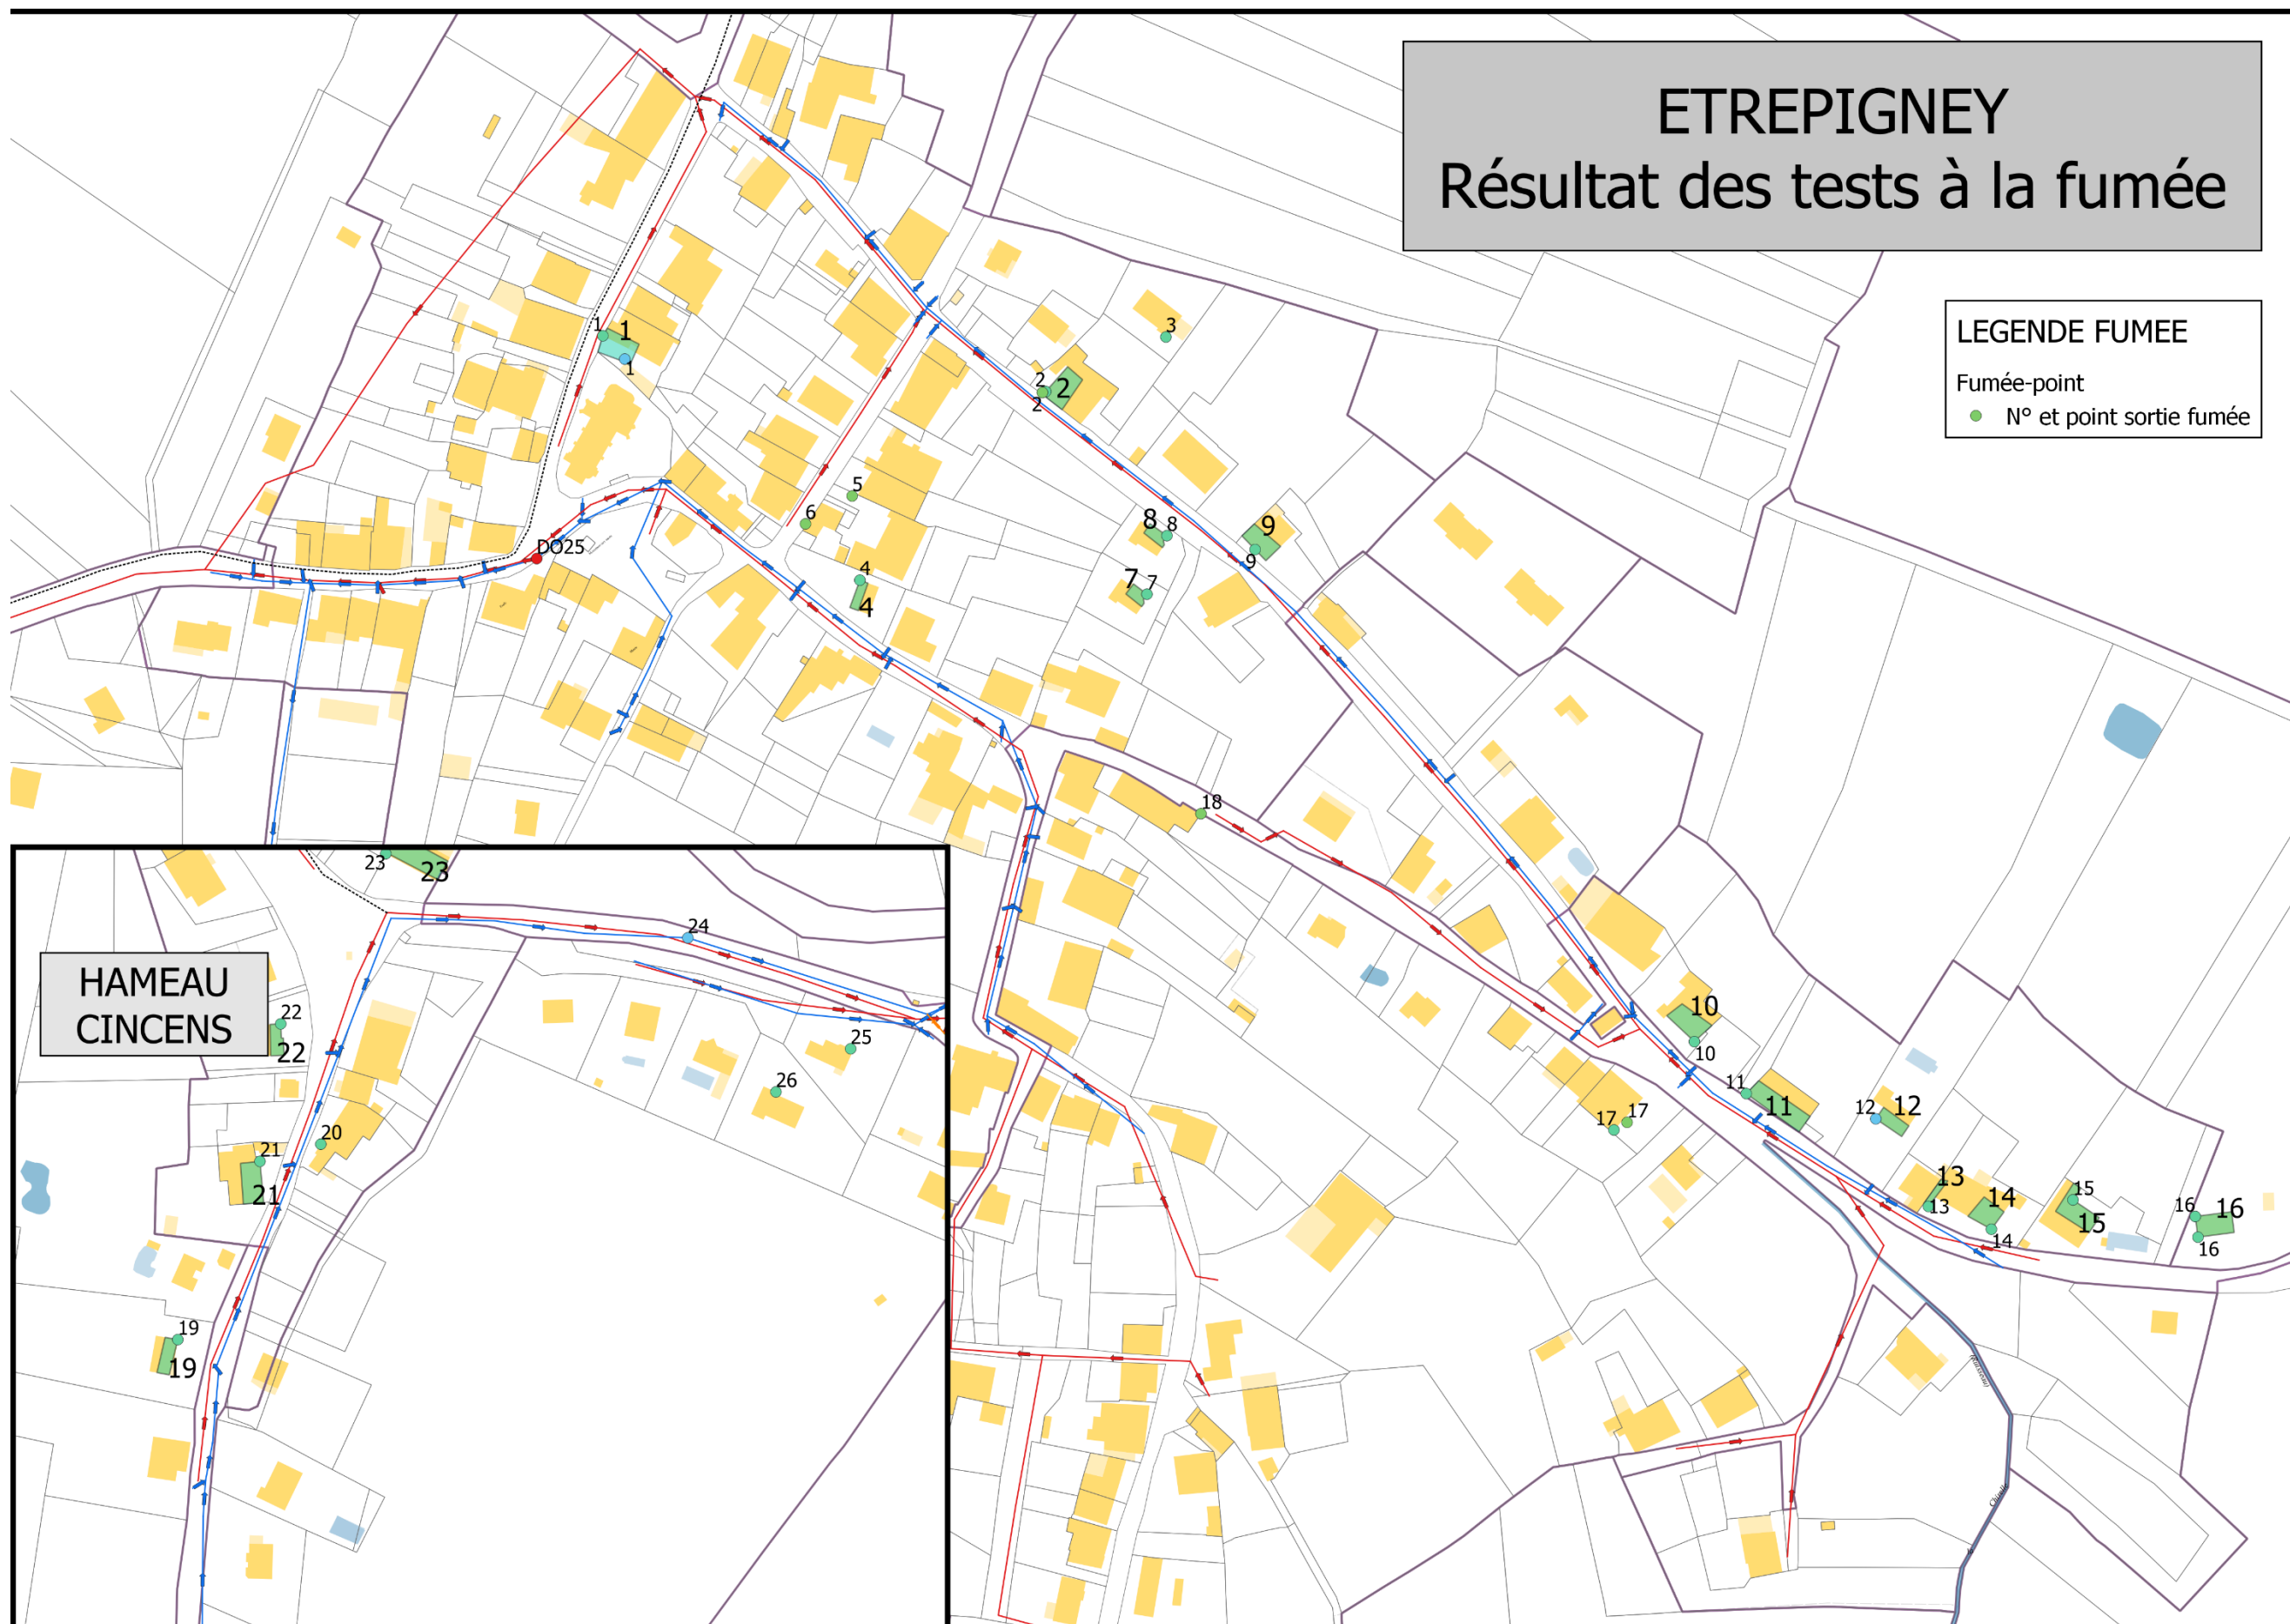
- 43 anomalies avec des raccordements directs d'EP sur le réseau EU,
- Environ 8 anomalies concernant des défauts d'étanchéité.

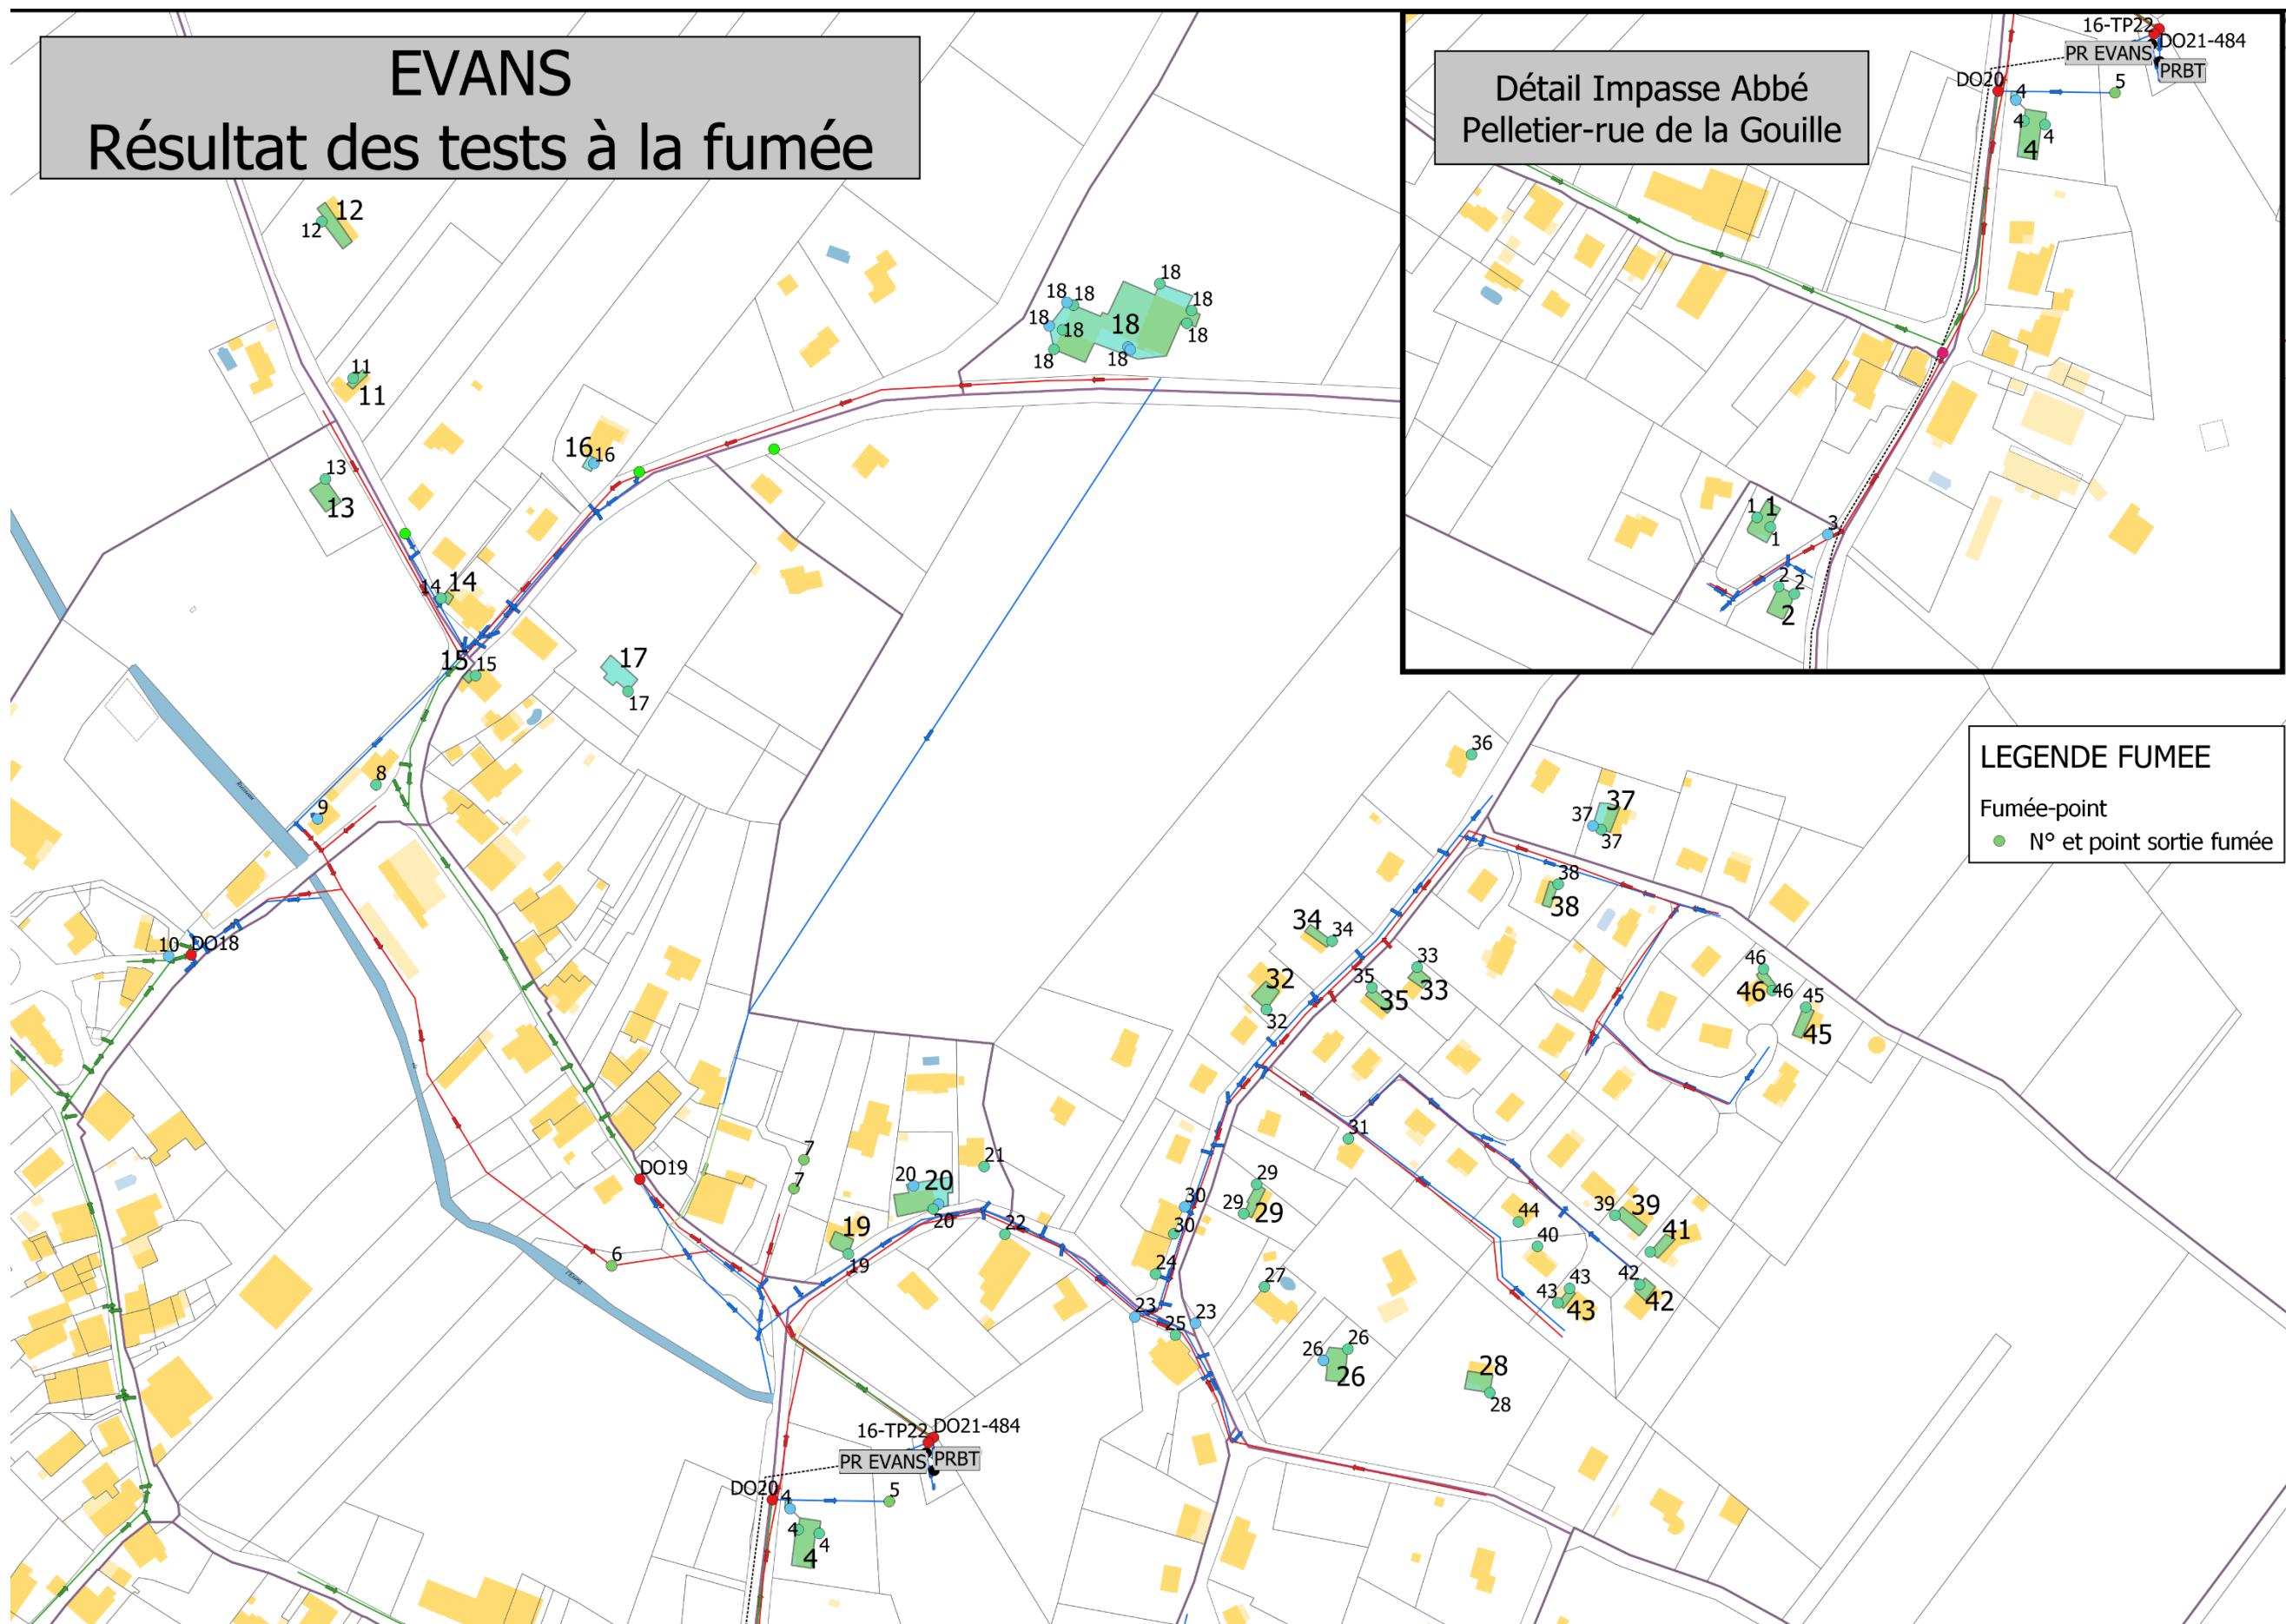
# EVANS

- 4 anomalies avec potentiels raccordements directs d'EP sur le réseau EU,
- 5 anomalies concernant des défauts d'étanchéité.

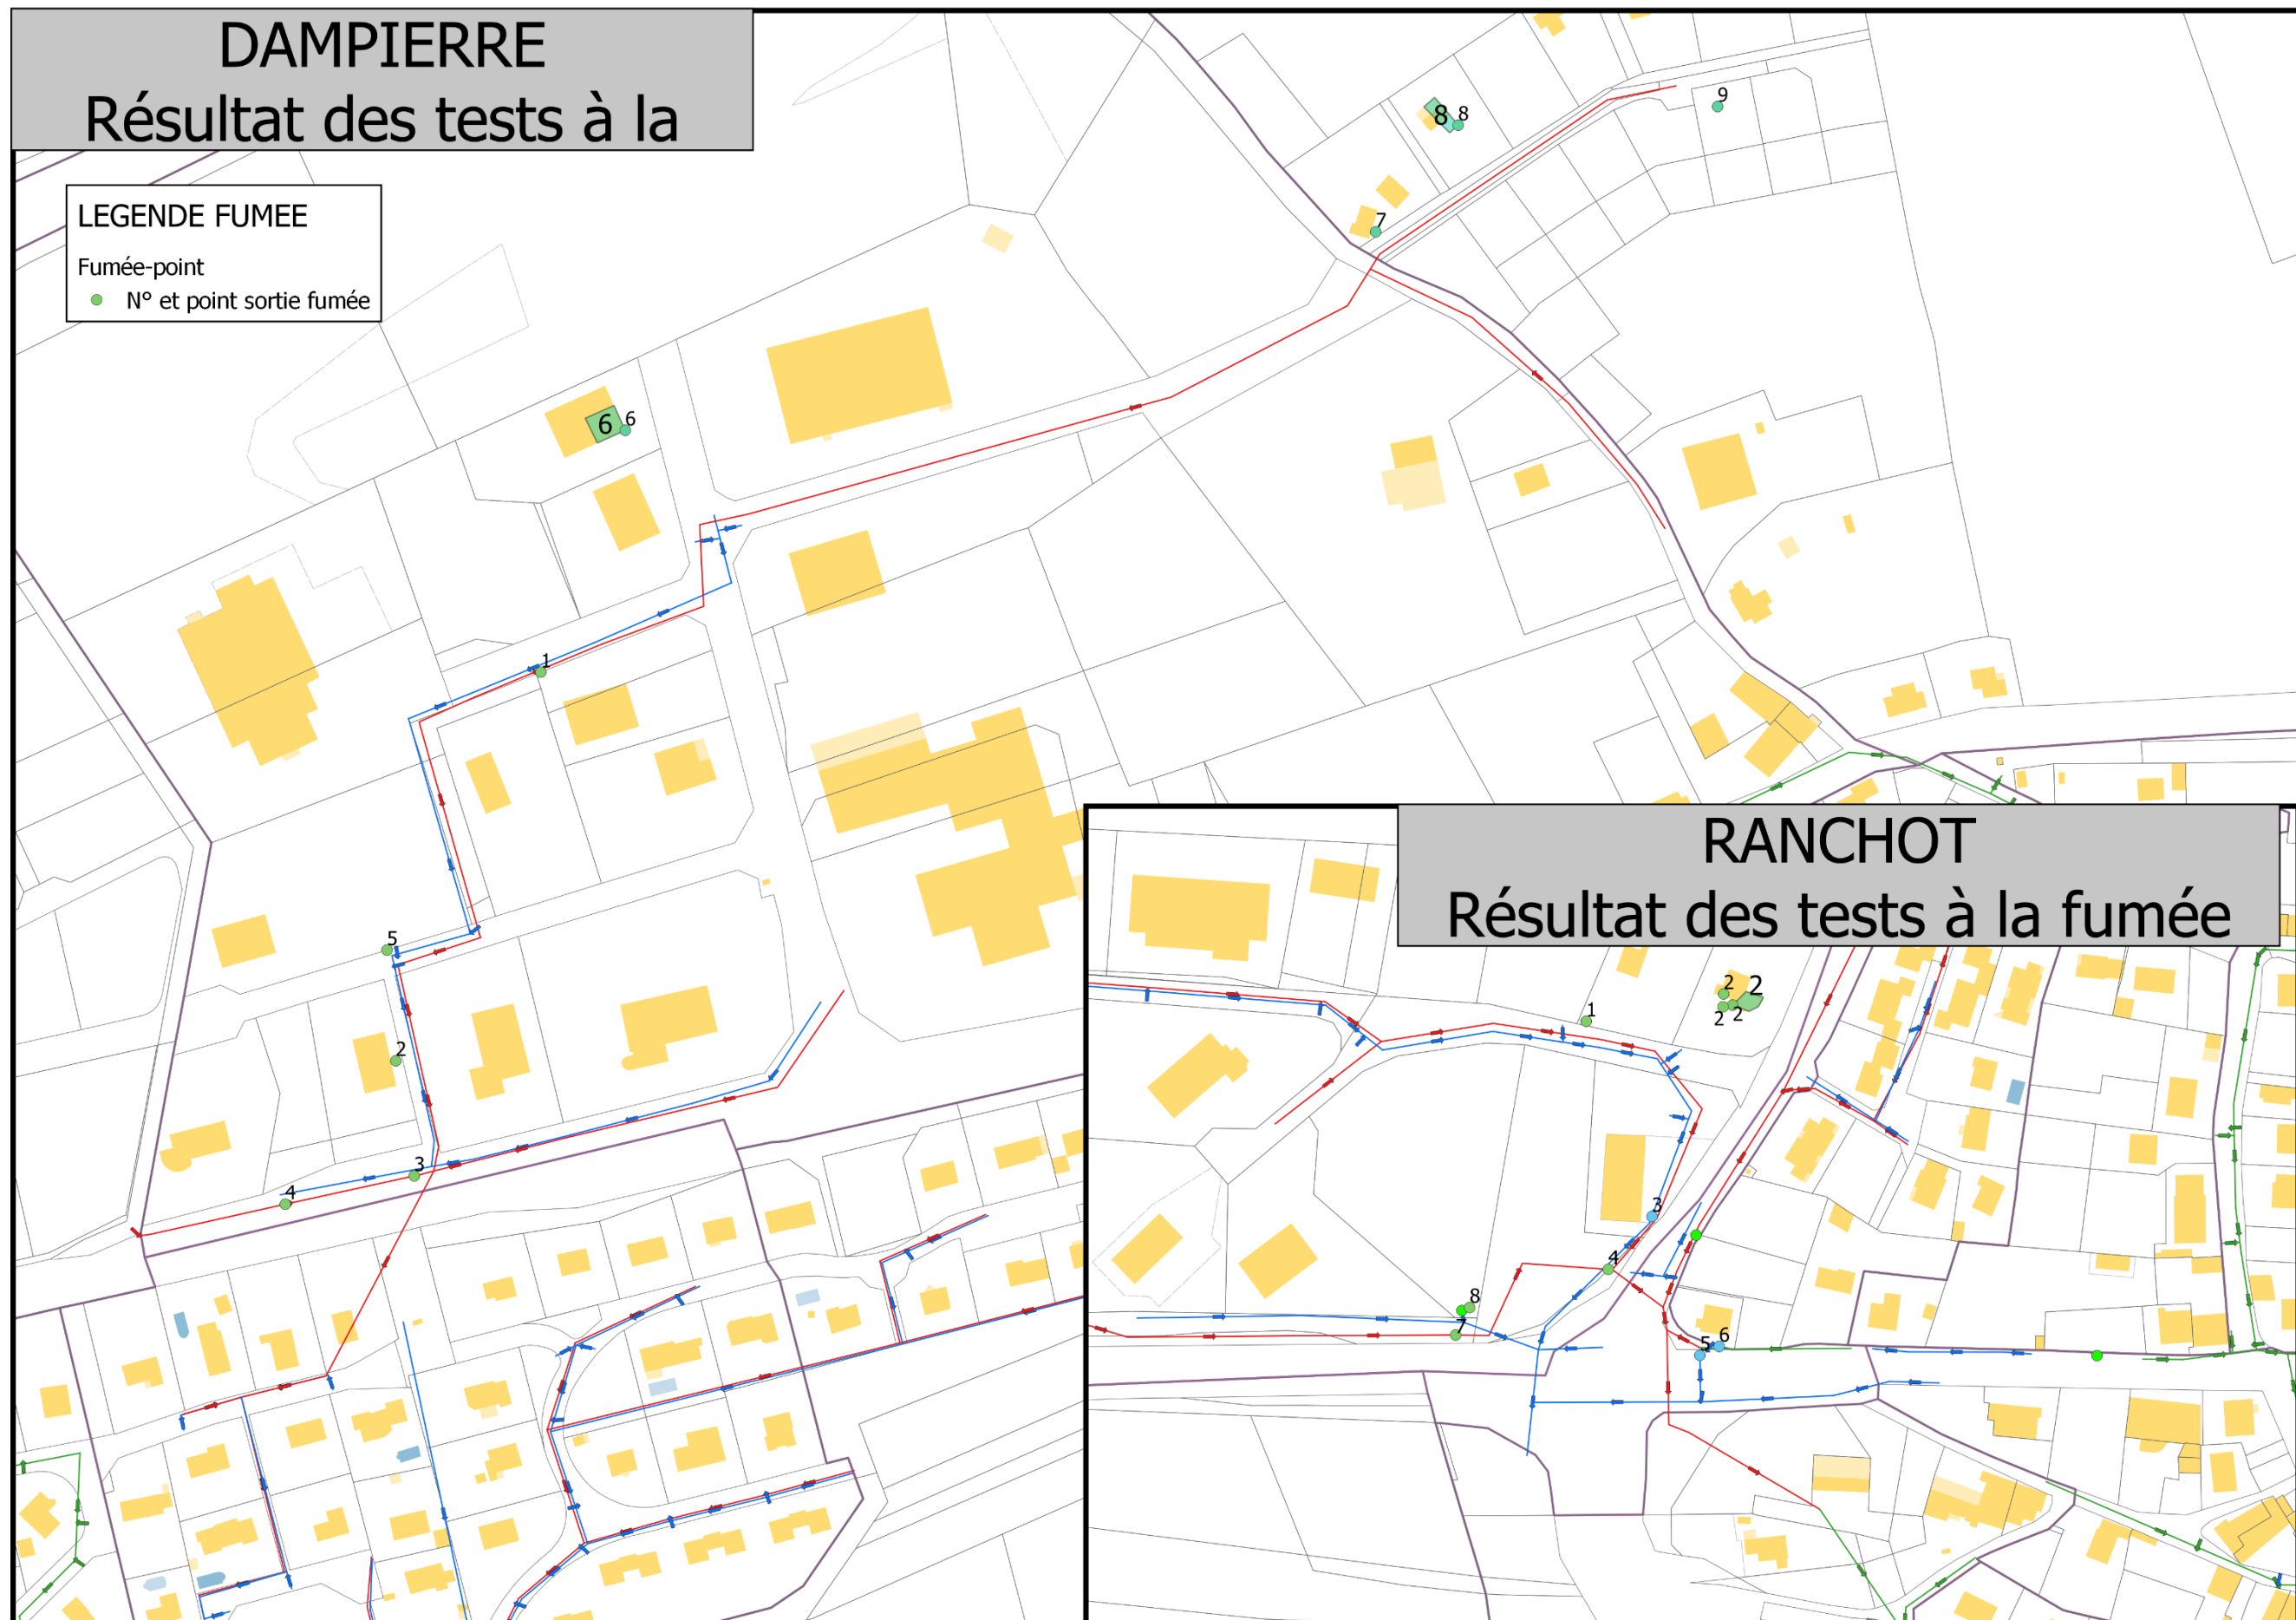
- 4 anomalies avec raccordement EP sur EU ;
- Des défauts d'étanchéité suspectés pour plusieurs ouvrages situés dans des axes de ruissellement du terrain (en domaine privé dans un champ notamment).
