Le bassin versant de l'Angoustrine se situe entre le Sègre et le Carol. L'Angoustrine devient sur sa partie aval le Rahur et conflue avec le Sègre au niveau de Bourg-Madame. Le cours d'eau prend source et s'écoule essentiellement dans des formations glaciaires de type moraines.

CARACTÉRISATION DES THH ET SCORE IQM – INDICE DE QUALITÉ MORPHOLOGIQUE

Synthèse des enjeux identifiés pour l'Angoustrine

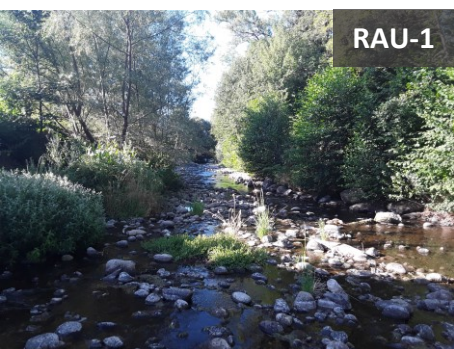
RAU-1

Il s'agit d'un tronçon où la pente est plus faible par rapport au tronçon amont constituant ainsi une zone de dépôts (plusieurs atterrissement). Ces derniers semblent toutefois pouvoir être régulièrement remobilisés étant donné la végétation herbacée ou arbustive qui prédomine. Il s'agit par contre d'un tronçon très rectiligne avec une absence de dynamique latérale ni même de trace d'érosion. La présence de protection de berge sur la quasi-totalité du linéaire et parfois tant en rive gauche qu'en rive droite semble traduire également un possible recalibrage historique du cours d'eau. Cela signifiera une diminution de la lame d'eau en période d'étiage et une diminution des capacités de charriage du cours d'eau à crue équivalente.

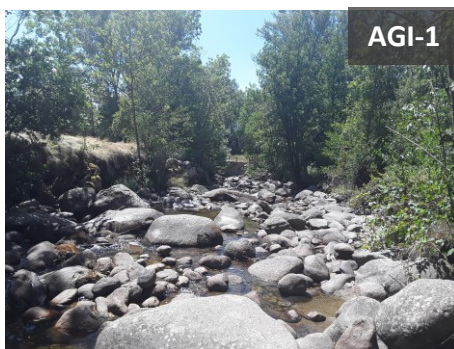
AGI-1

Ce tronçon marque l'apparition des premiers affleurements rocheux (médian et latéraux). Cela traduit à la fois un certain confinement de la bande active (contrôle rocheux latéraux) mais pourrait également indiquer une quantité de matériaux en transit relativement faible. D'autant plus que malgré une pente moyenne significative ($\approx 2\%$), cette dernière permet l'apparition d'atterrissement étant donné une perte de puissance du cours d'eau par rapport au tronçon amont ($\approx 4\%$). Les protections de berges viennent s'ajouter aux contrôles rocheux latéraux pour empêcher toutes dynamiques latérales possibles.
RAU-1	Non confiné Rectiligne Lit plat à charge mixte

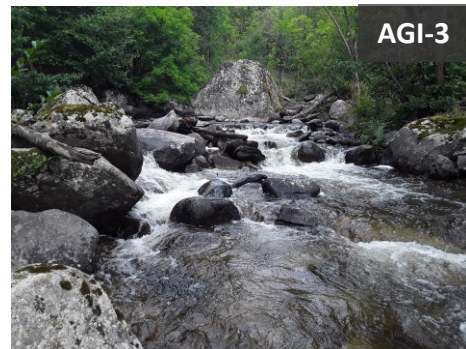
CODE THH	Style fluvial	Fonctionnement observé
AGI-3	Partiellement confiné Rectiligne Lit en escalier à charge mixte

Ce tronçon est relativement comparable à AGI-2 avec toutefois une pente encore plus marquée et une densification de cascades. Les protections de berges sont à nouveau très nombreuses et l'état général de ces dernières est particulièrement dégradés. La détérioration des protections de berges et seuil en enrochement libre semble d'ailleurs participer depuis plusieurs décennies à l'alimentation en blocs du lit mineur. Sur le secteur amont de ce tronçon, on retrouve un écoulement dominant de rapide, voire de radier avec un talweg très peu encaissé et des berges de faibles hauteurs.
AGI-2	Partiellement confiné Rectiligne Lit en escalier à charge mixte

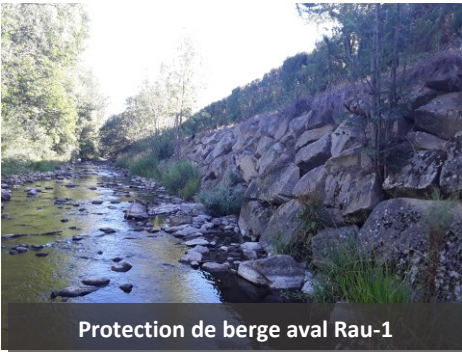
Protection de berge aval Rau-1

Un grand linéaire de protection de berges qui génère une déconnexion et un appauvrissement du milieu rivulaire ainsi que l'absence de dynamique latérale.

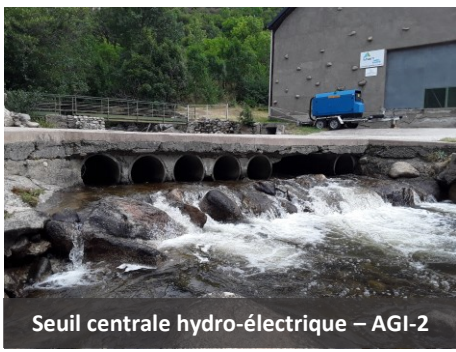
Seuil centrale hydro-électrique – AGI-2

Profil en long et transport solide perturbé par des ouvrages d'une hauteur significative (souvent > 1,5m)

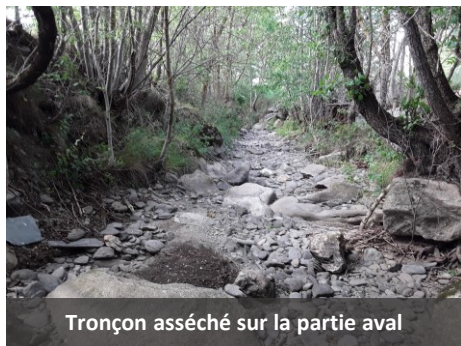
Tronçon asséché sur la partie aval

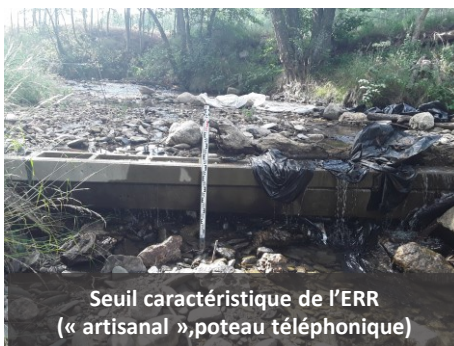
Près de la moitié des seuils sont concentrés dans la traversée urbaine d'Err pour des enjeux de stabilisation du profil en long. Un grand nombre d'entre eux sont simplement constitué de poteau téléphonique en béton installés en travers du cours d'eau.

Seuil caractéristique de l'ERR (« artisanal », poteau téléphonique)

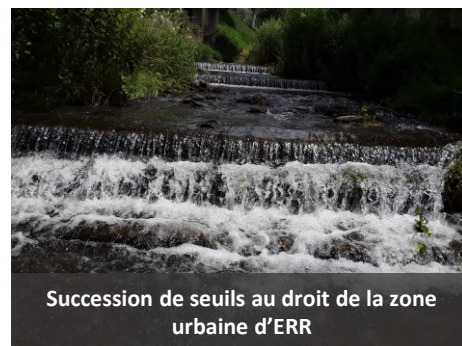
Succession de seuils au droit de la zone urbaine d'ERR

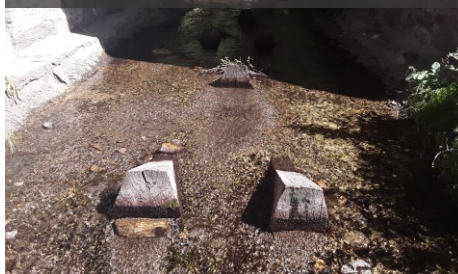
Aménagement d'un radier pour créer des zones de repos lors de la montaison EYN-1

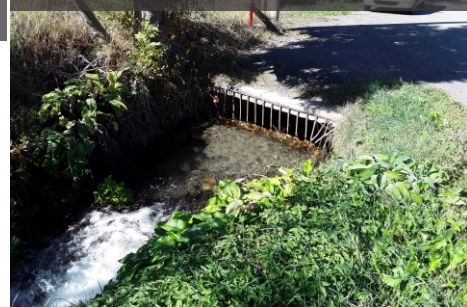
Vue amont du passage enterré de FON-1

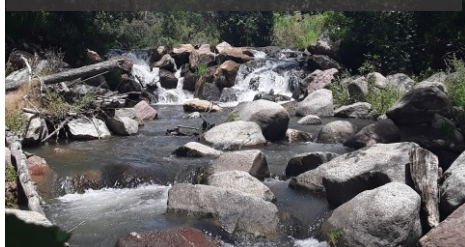
Seuil en enrochement ayant probablement subi plusieurs reprises post-crues SEG-1

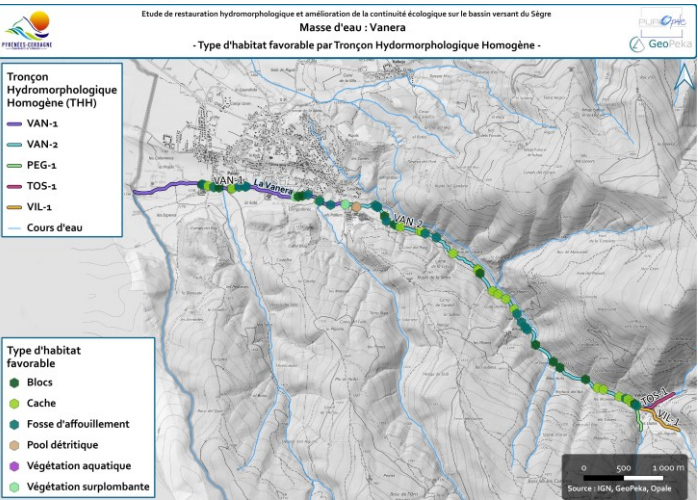
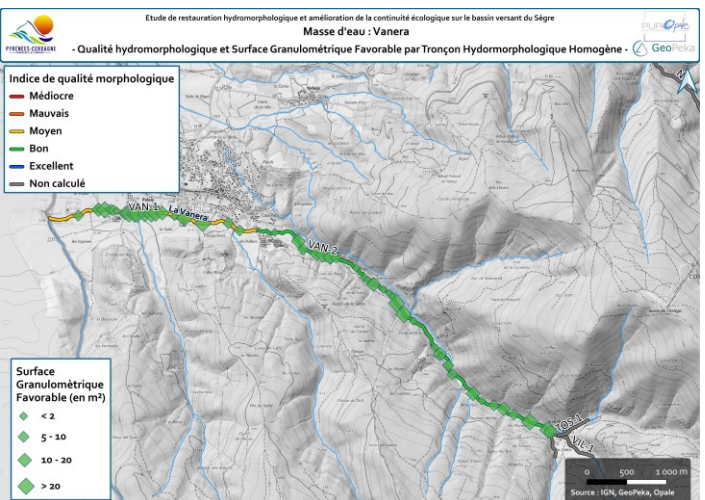
CODE THH	Protection de berge		Nombre de seuils	Nbre de points de prélèvement (% max du débit capté)
	En ml	Enjeux protégés		
VIL-1/TOS-1/PEG-1	---	---	2	0
VAN-2	> 13 ml/km (état moyen)	Zone de paturage	3	1 (10%)
VAN-1	29 ml/km (état bon)	Aménagements urbains	26	5 (95%)

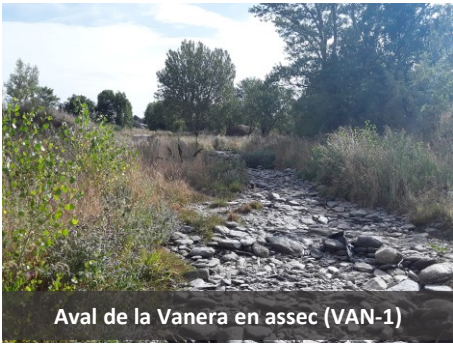
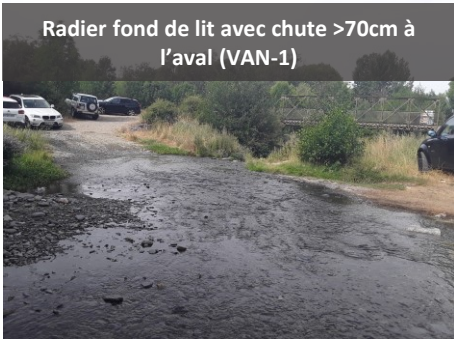
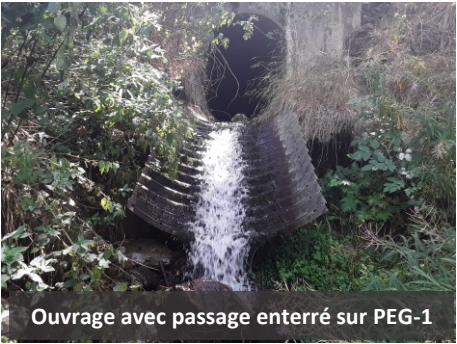
Commentaire :
*La Vanera aval présente l'une des plus fortes densités d'ouvrage du linéaire d'étude. Le taux d'édagement est pourtant moins élevé que pour le Sègre aval. Il est comparable au Carol aval qui n'a une densité d'ouvrage que de 2,2/km.
Cela se justifie par un grand nombre d'ouvrage de faible hauteur (< 1m) sur la Vanera.*
