COMMUNE DE CHAMPDOR (01)

Etude diagnostique du fonctionnement des réseaux d'assainissement

Fascicule N°4 : Inspection télévisée Septembre 2001

Titre : **Inspection télévisée Champdor**
N° de dossier : **3CHA01**
Etabli par : **JJDH**
Le : 27/09/2001

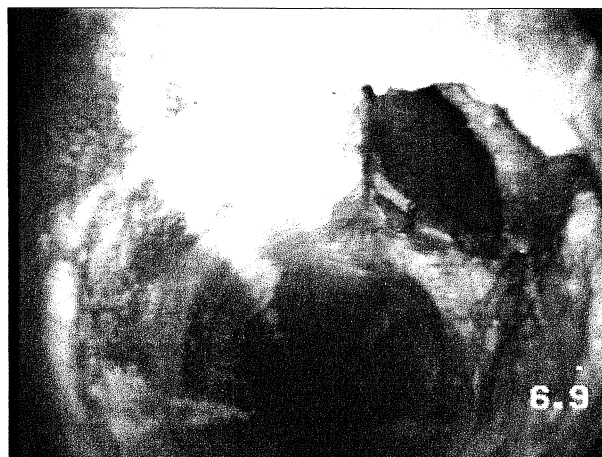
Photo: 3_6a
Raccordement mal renformi à 01 h.

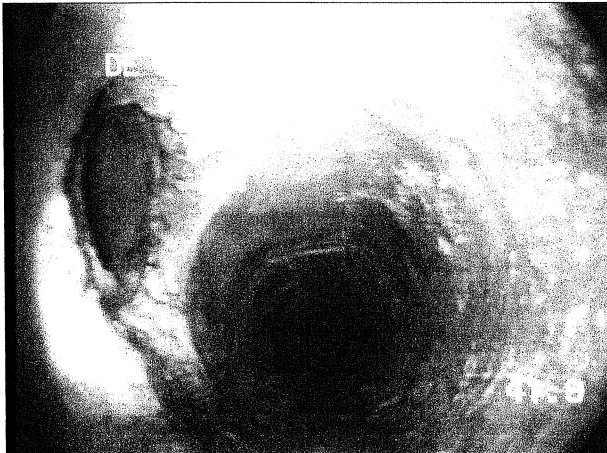
Photo: 3_17a
Raccordement mal renformi à 10 h.

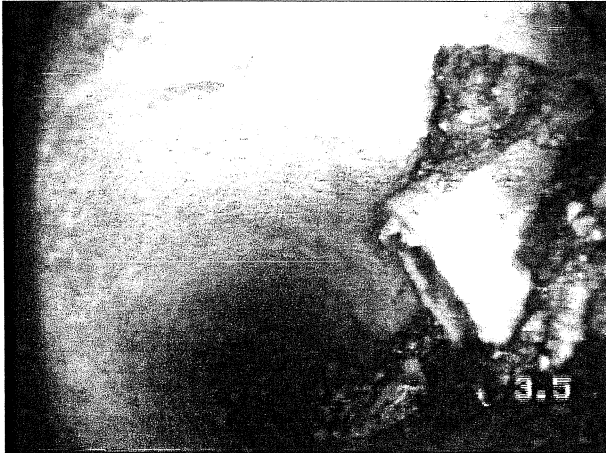
Photo: 6_6a
Raccordement mal renformi, pénétrant à 03h

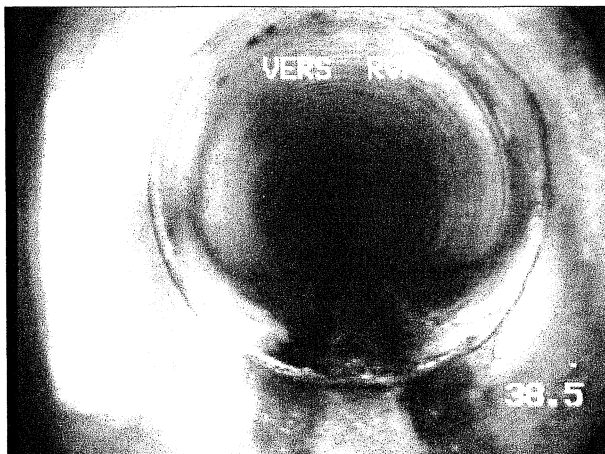
Photo: 11_3b
Joint défectueux (élastomère) de 05 à 08 h.
