Symalim  
grand parc

Tranche ferme : Diagnostic du  
Rhône de Miribel entre le  
PK13 et le PK17.5

Rapport de diagnostic  
55751 | Mai 2024 – v5 | BZU

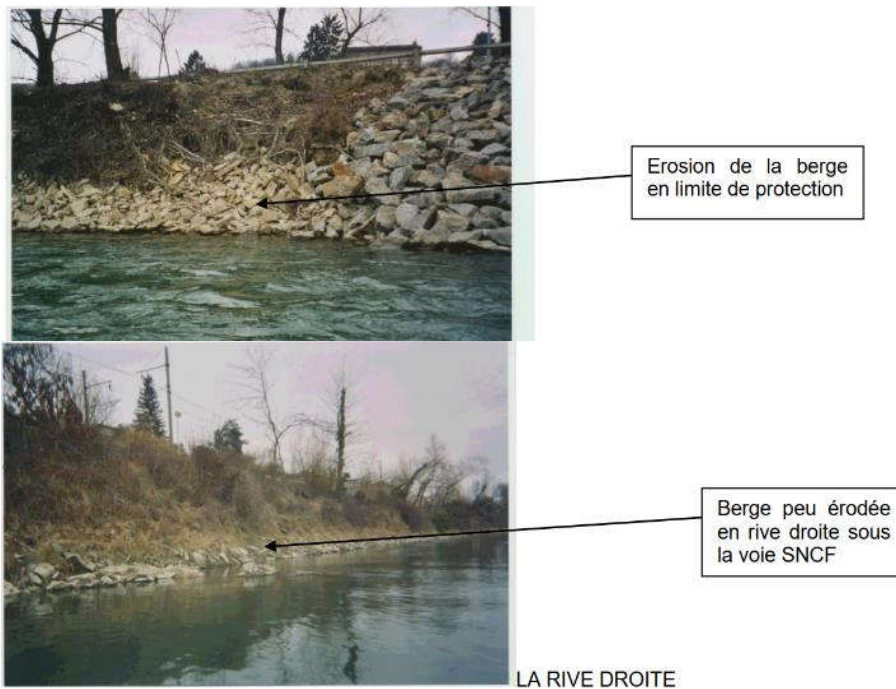
Des désordres avaient été constatés en aval rive gauche du seuil de Neyron situé au PK 14 sur le canal de Miribel et en rive droite en partant de l'axe de l'ouvrage avaient été remarqués successivement : une zone protégée de 50 m de longueur, une zone en cours d'érosion active de 50 m de longueur avec présence d'une protection en enrochements libres en pied de berge, un dépôt de graviers accolé à la berge.

- 100m de berge récemment protégée en bon état
- 50m de berge dont les protections anciennes sont en voie de désagrégation
- 100 m de berge très dégradée avec une recharge récente de blocs en instabilité

*La zone la plus dégradée correspond à une berge en saillie très exposée au courant incident réorienté par le seuil. La zone intermédiaire semble beaucoup moins sollicitée pour les débits courant mais peu, en cas de modification de la distribution de l'écoulement sur le seuil, subir à son tour une rapide dégradation. »*

*« Les deux causes majeures de la dégradation de la berge de rive gauche du canal de Miribel sont l'instabilité des fonds du canal et l'orientation biaisée de l'axe du seuil.*

*Les facteurs aggravants sont le manque de réserve de pied de la protection initiale et l'absence d'entretien de la végétation de berge. En revanche la structure interne et le calage de l'ouvrage lui-même ne sont pas en cause.*

*A terme les désordres constatés en rive gauche peuvent s'étendre en amont de la zone qui est actuellement la plus touchée. Ils peuvent également affecter, à court terme, la rive droite en aval immédiat du seuil. »*

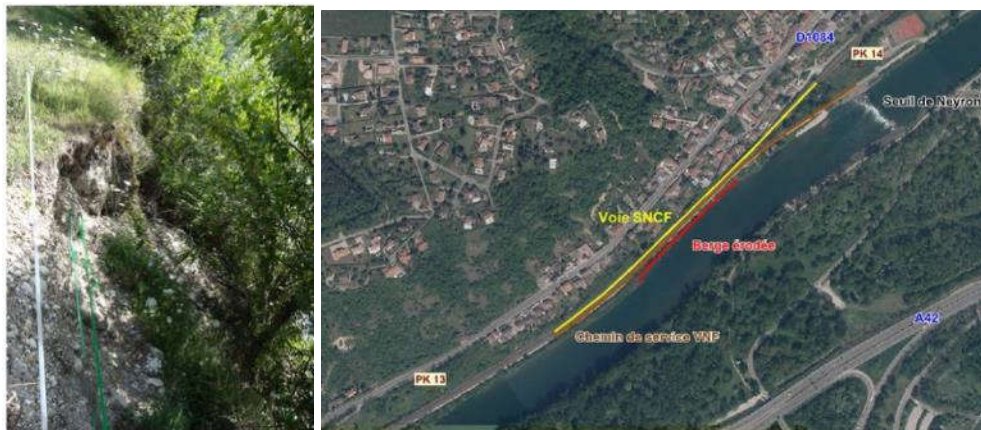
Figure 2-3 : extrait du programme VNF, 2014

« De larges encoches d'érosion se sont formées en rive droite, 400 mètres environ à l'aval du seuil du PK 14, découvrant sur plusieurs mètres la fibre optique autrefois complètement enfouie sous les matériaux constitutifs de la berge. »

- VNF lance un programme de restauration d'urgence de la berge RD entre le PK 13,450 et 13,750 en techniques végétales.

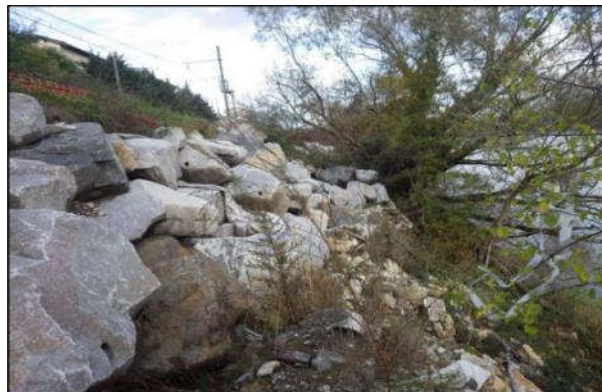
Photo 2-2 : extrait AVP Egis 2014

Egis fait état de travaux en 2014 : « les encoches d'érosion existantes en sommet de berge ont été récemment (au printemps 2014) empierrées au moyen de gros blocs, posés sur un géotextile synthétique non tissé. [...] pour sécuriser le passage des engins de chantier dans le cadre des travaux de réfection de la voie SNCF entre Lyon et Ambérieu (protection temporaire réalisée par RFF) [...] Les blocs utilisés présentent un poids & diamètre trop élevés, ne permettant pas un appareillage suffisant des enrochements (maintien de nombreux et importants vides entre les blocs). [...] ». => nous n'avons pas de détail sur les travaux de 2014 qui auraient été menés. Toutefois, nous pouvons voir sur une photo aérienne de juin 2014 que des protections en enrochements semblent avoir été constituées par « poches » dans cette zone (confirmée par une photo datant de l'état initial juste avant travaux).

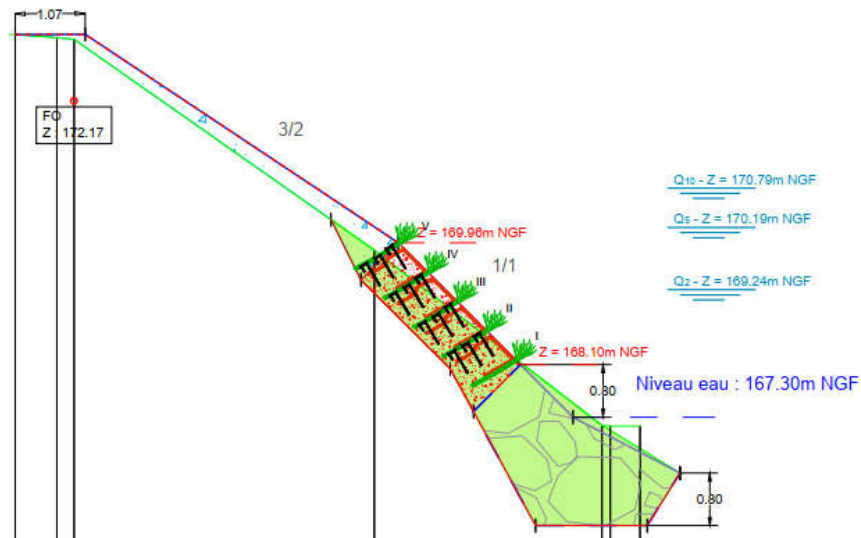
Figure 2-6 : extrait des plans d'exécution, Vinci, octobre 2016 – tronçon aval

On voit sur les plans la présence de la fibre qui semble avoir été localisée précisément avec une cote altimétrique : **il serait utile de retrouver ces informations.**

Les lignes d'eau représentées sur les coupes d'exécution de Vinci pour Q2, Q5 et Q10 (cf. §Figure 2-6, Figure 2-7) sont identiques sur tout le linéaire de travaux et sont celles reprises dans l'étude d'Egis (AVP 2014) ; elles correspondent donc aux lignes d'eau dans le vieux Rhône de Neyron et non à celles du secteur d'étude.

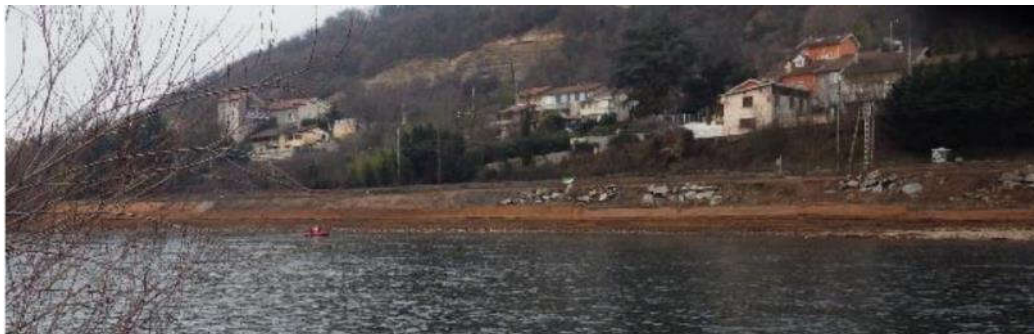
Photo 2-4 : photo extraite du rapport Burgeap – travaux 2017 RD aval seuil PK14

On voit sur la photo ci-avant que des enrochements sont présents en haut de berge et pourraient correspondre au figuré sur la vue en plan de Vinci (mais sans légende et ne correspondant pas au profil 22 sur lequel ledit figuré apparaît) ci-dessous :

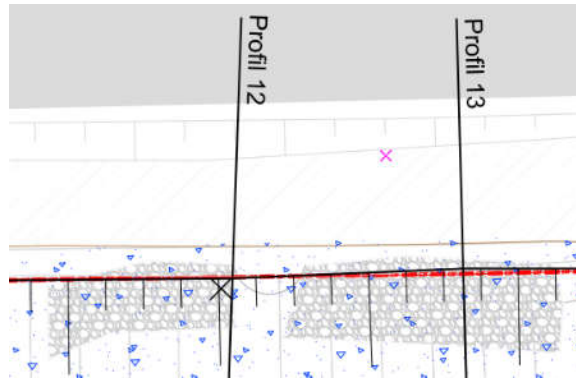
Figure 2-7 : extrait plan Vinci 2016

Ces enrochements semblent être ceux mis en place en 2014 avant leur enlèvement dans le cadre des travaux en cours au moment de la photo, comme déjà indiqué dans le §2014.

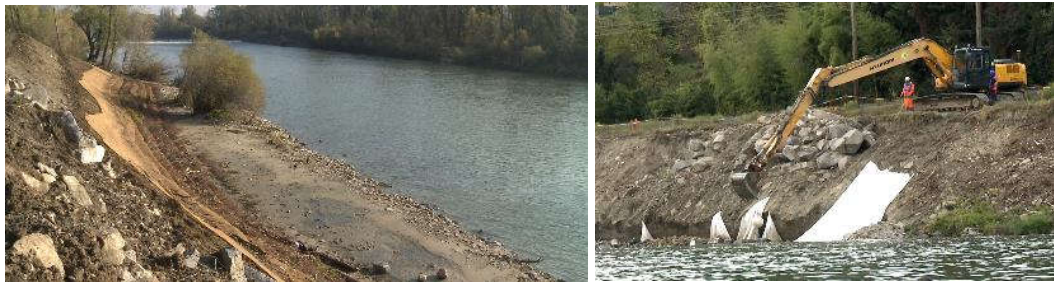
Photo 2-5 : gauche : 15/11/2016 ; droite : 06/10/16 ; source : Symalim

On voit sur les photos ci-après qu'un ensemencement en haut de talus a été réalisé et qu'a priori aucun enrochement en haut de talus n'avait été mis en place ou n'a été conservé de l'intervention de 2014, contrairement à ce qui a été observé sur site (cf. diagnostic visuel – remarque à mesurer). Les photos en cours de travaux indiquent également que les coupes-types présentées ci-avant ont bien été respectées.

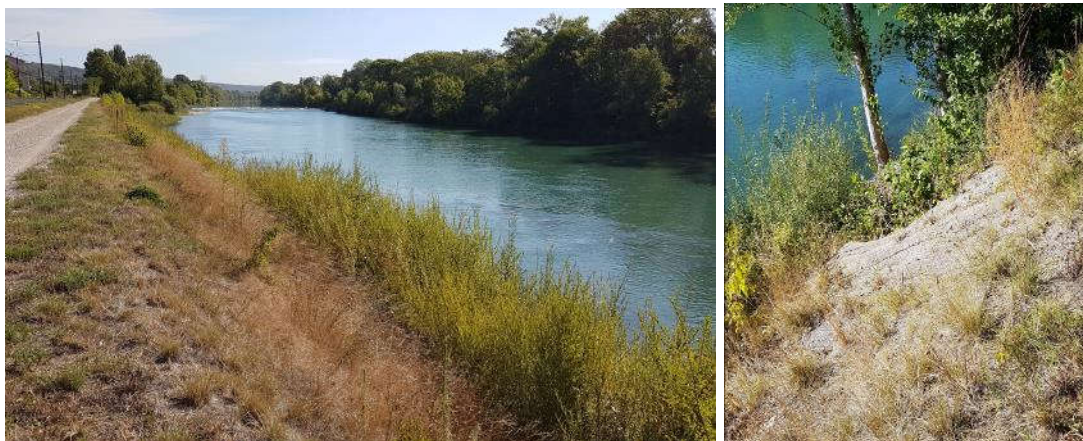
Photo 2-10 : 27/08/2020 ; source : Symalim

=> détériorations au droit des travaux de confortement en techniques mixtes de la berge rive droite réalisés par VNF en aval du seuil du pk14 par les crues de 2021.

En effet, la photo du Symalim datant du 27/08/2020 ci-dessous ne montre pas de glissement généralisé du talus ; on voit cependant que les saules disséminés plantés en haut de talus n'avaient pas pris sur tout le linéaire ni la végétation herbeuse puisque le géotextile coco est tout à fait visible sur l'aval du tronçon restauré :

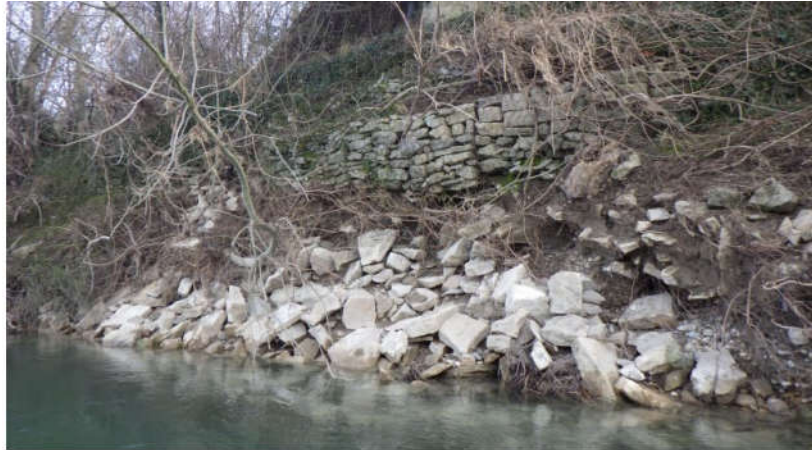
Par ailleurs, l'équipe de la CCMP en charge de la gestion du pont de l'île a fait réaliser un diagnostic approfondi des appuis dudit pont. Le rapport (non transmis en version complète à setec hydratec) de Satif OA indiquait d'après des échanges avec la CCMP et transmission d'un extrait dudit rapport : « effondrement et érosion importante de la berge rive gauche » laissant apparaître des gabions, partiellement éventrés, dans l'axe du pont. [...] L'érosion de la berge rive gauche doit être surveillée. »

Photo n°13 - Culée rive gauche - Effondrement et érosion de berge laissant apparaître des gabions éventrés

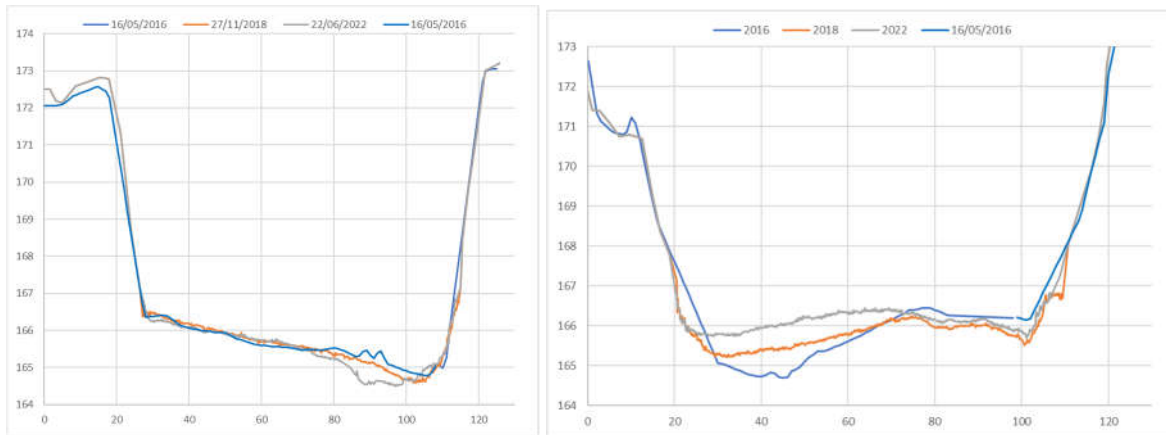
Figure 4-29 : PK13.6 (gauche) ; PK31.8 (droite)

**Nota :** d'après l'analyse des données topographiques, il apparaît que l'évolution du fond la plus importante semble survenir au droit du seuil entre les PK13.6 et 14.2 + au PK15.4. Toutefois, il s'agit d'évolution mesurée (peu visible sur les graphiques des profils en travers s'ils sont orthonormés) et principalement au droit du thalweg.

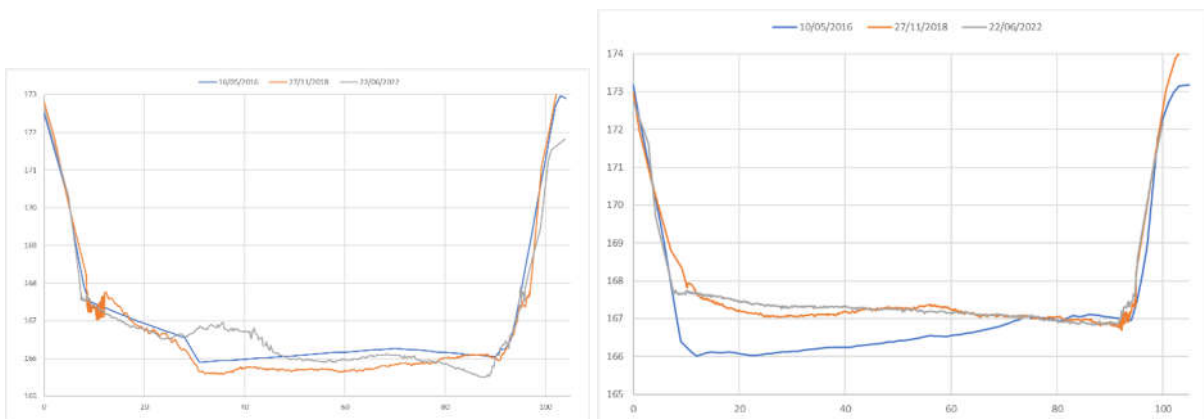
Figure 4-30 : PK14.0 (gauche) ; PK15.4 (droite)

**Ce qu'il faut retenir :** Peu d'évolution du fond sur le secteur d'étude.  
 Rôle de stabilisation assurée par le seuil PK14.  
 Analyse de l'évolution du fond ne permet pas d'identifier un facteur de type incision à l'origine des désordres observés en berge.

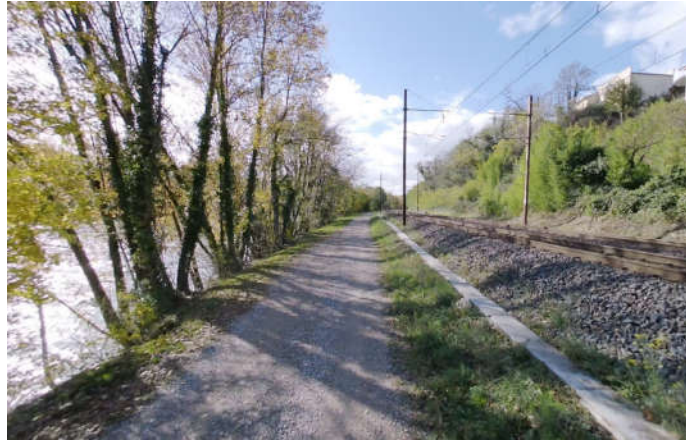
- La voie ferrée située contre le chemin de halage entre PK13.8 et aval (soit 800m) à environ 5m du haut de berge. En effet, le chemin de halage constitue donc le chemin de service de SNCF/RFF pour l'entretien de la ligne ferroviaire depuis son accès au PK14.44.

Photo 5-14 : chemin de halage + voie ferrée – PK13.4

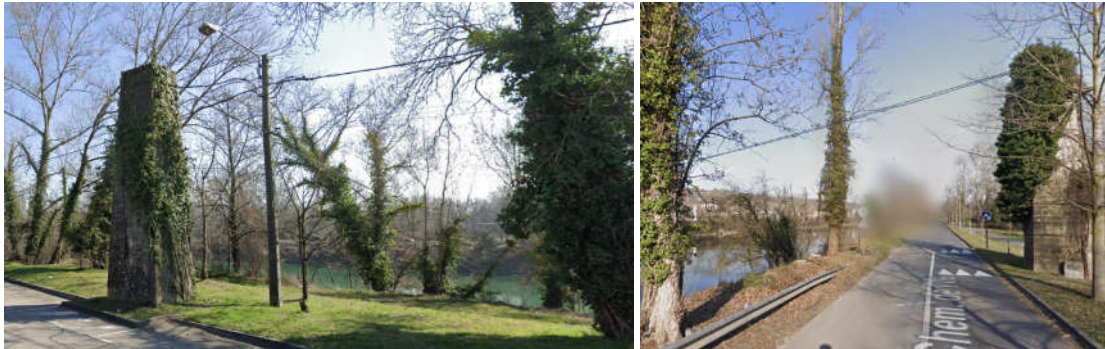
Nous n'avons pas pu cheminer le long du terrain du Cabanon, en haut de berge et n'avons donc pas pu vérifier si des vestiges du bac sont présents au PK16.4. Toutefois, des vestiges existent en RG et en RD du PK14.55 environ.

Photo 6-1 : bac à traile en RD (gauche) et RG (droite) – PK14.55

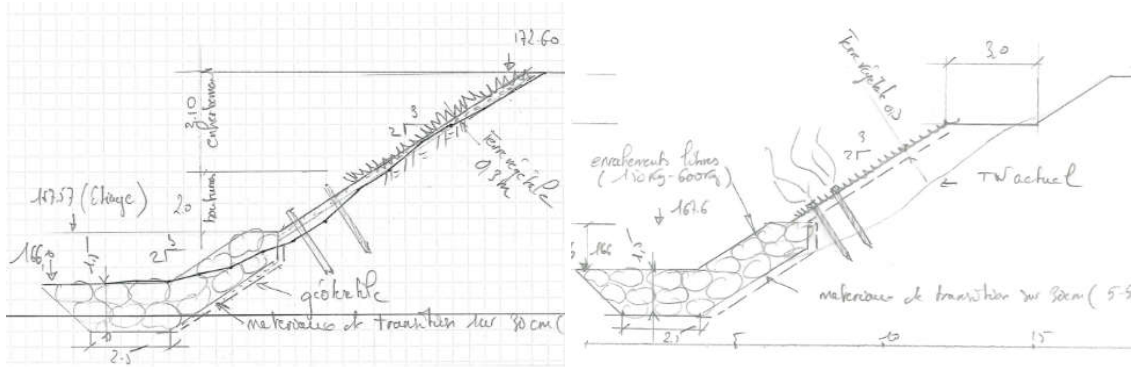
Figure 8-8 : extrait étude Geotec/hydratec, 2012 – solutions 1 et 2 pour profil 14

- ⇒ **En synthèse, les calculs menés par Geotec en 2012 révélait la sensibilité de la stabilité de la berge rive droite (pas de reconnaissance RG dans notre secteur d'étude) vis-à-vis de la position de la nappe et notamment en décrue puisque la situation de calcul de décrue est la plus pénalisante.**

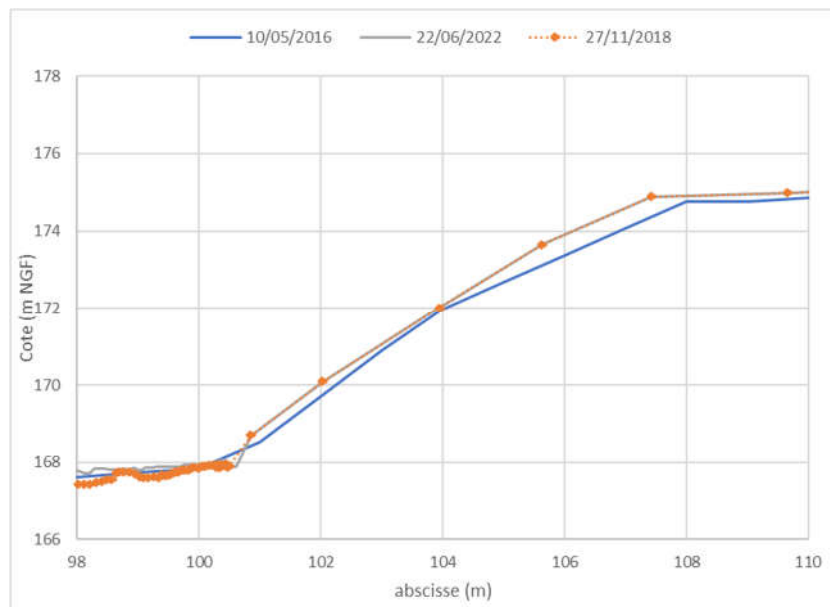
Figure 8-9 : PK16.9 RD

- ⇒ Nota 1 : Evolution par rapport à cette étude :  
On observe que le profil PK16.8 n'a que très peu évolué depuis 2016 :

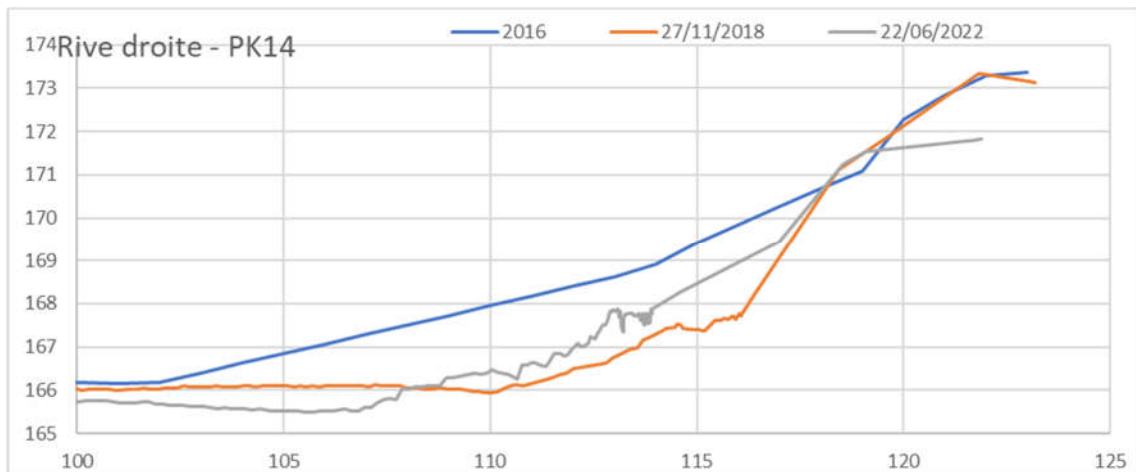
Figure 8-10 : PK14.0 RD

On voit qu'au PK14, la berge aurait glissé, passant d'un fruit de 4H/1V à une berge abrupte à 0.7H/1V environ.

- ⇒ Nota : On voit que les travaux préconisés par Egis en 2014 (AVP) ne respectaient donc pas tout à fait les coupes de confortement à 3H/2V, avec boutures au PK14 puisque des lits de plants et plançons ont été mis en place au-dessus des enrochements de pied avec une pente à 1H/1V sur le tronçon aval et entre 3H/2V et 3H/1V tronçon amont.
- ⇒ Enfin, nous comprenons qu'aucuns des travaux préconisés n'a été mené aux PK16.9 et PK14 suite à l'étude de Geotec/hydratec de 2012.

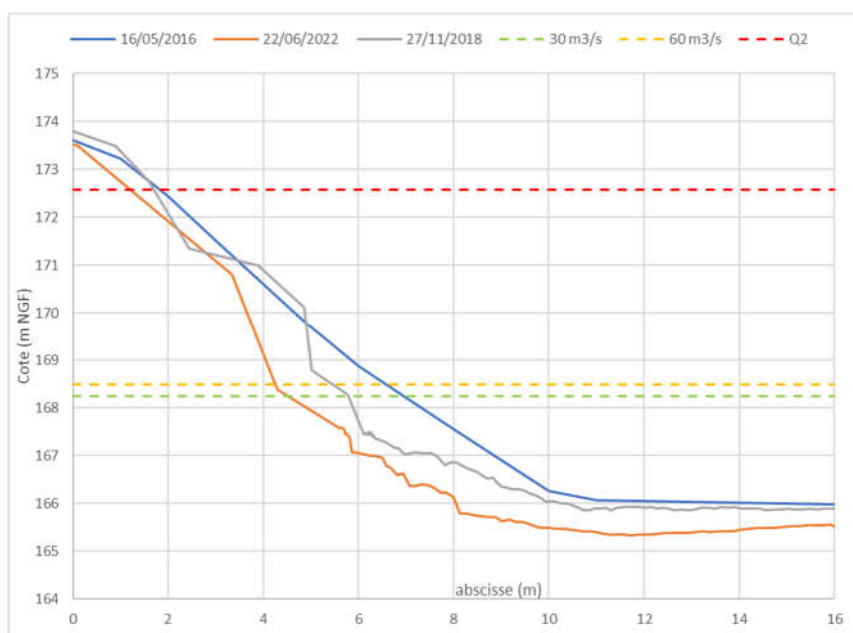
Figure 8-15 : PK14.2 - RG

- **PK14.2 à PK15.6** : on observe que le fruit de la berge s'est raidi entre 2016 et 2022, probablement au gré des désordres – on voit en 2018 qu'un glissement est probablement survenu (sorte de « bourrelet » visible autour de 171 NGF pour PK14.2 par exemple), puis la berge s'est à nouveau affaissée en 2022 et le fruit ainsi raidit (fruit moyen hors désordres autour de 1 à 1.3 H/1V).
  - Le processus d'érosion/glissement est relativement évolutif puisque le pied de berge RG a reculé de 3m en 6 ans au PK14.2, 10m au PK14.6, 2.5 m au PK14.8 dans les zones à enjeux et où les désordres sont survenus et entre 0 et 2m dans les secteurs amont jusqu'à PK15.6.
  - Le profil au PK15.2 est un peu particulier car un glissement semble s'être produit entre 2016 et 2018, puis une recharge en 2022, mais nous n'avons pas trace d'éventuel travaux de cette nature.

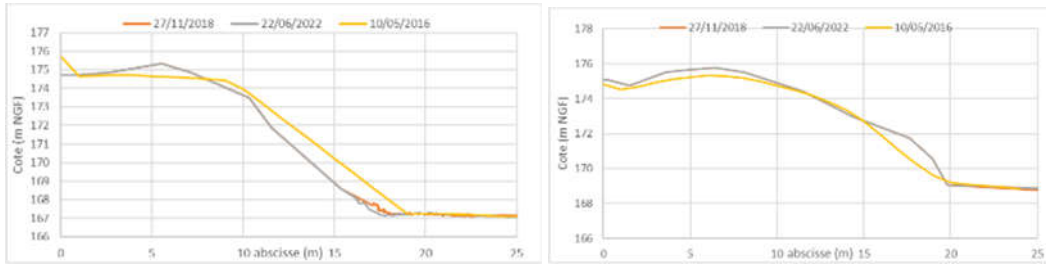
Figure 8-22 : PK 16.2 ; 16.8 – RG

- **PK16 et amont** : la berge RG a très peu évolué entre 2016 et 2022. Le pied de berge n'a pas reculé en particulier et le fruit est resté constant autour de 1.1 à 1.3H/1V, ce qui est raide.
  - On observe sur ce secteur de nombreux dépôts, notamment un banc entre PK15.9 et PK16.3 environ et PK16.8 et PK17.6 qui éloigne le pied de berge du lit vif et pourrait expliquer la relative stabilité des berges et la non-apparition de désordre.

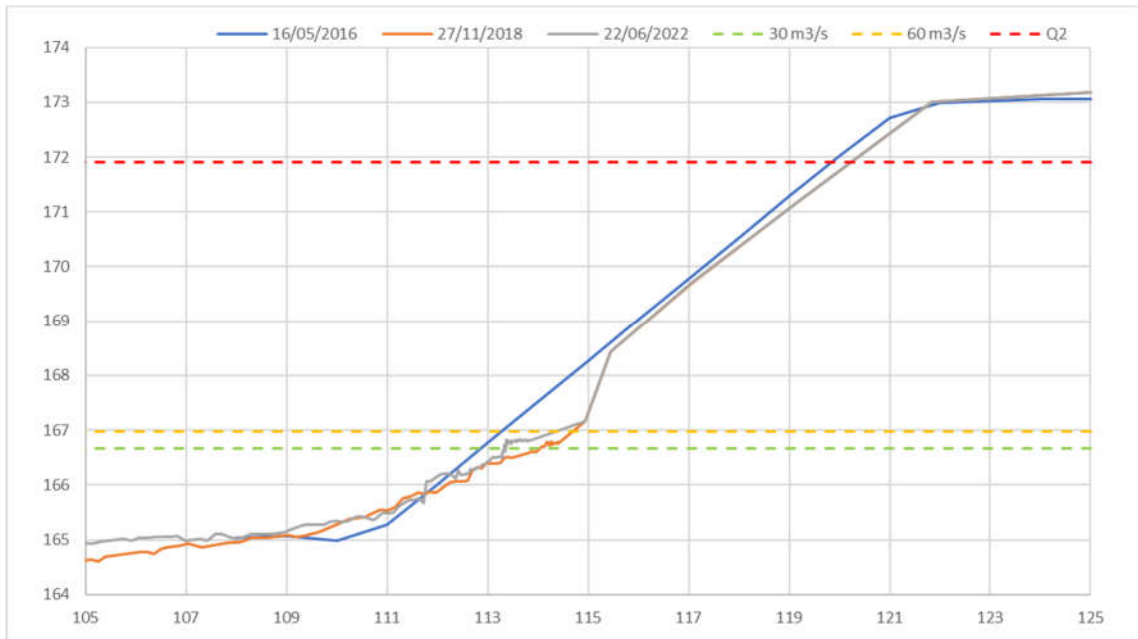
Figure 8-27 : PK13.6 – RD

- **PK13.5 à 13.9** : désordre linéaire + ponctuel observés et décrits dans le présent rapport. On a placé les lignes d'eau pour différents débits sur ces profils : on voit que la ligne d'eau atteint les désordres à partir de 60 m<sup>3</sup>/s environ.

De plus, le pied de berge sur les plans d'exécution est indiqué autour de 167 environ alors que le profil en travers issu du levé topographie 2016 indique plutôt 165 (cf Figure 8-27 : PK13.6 – RD). Si cela est bien le cas, cela signifie que le sabot en enrochements qui devait protéger et tenir le pied de berge serait en fait « perché » plusieurs mètres au-dessus du vrai pied.

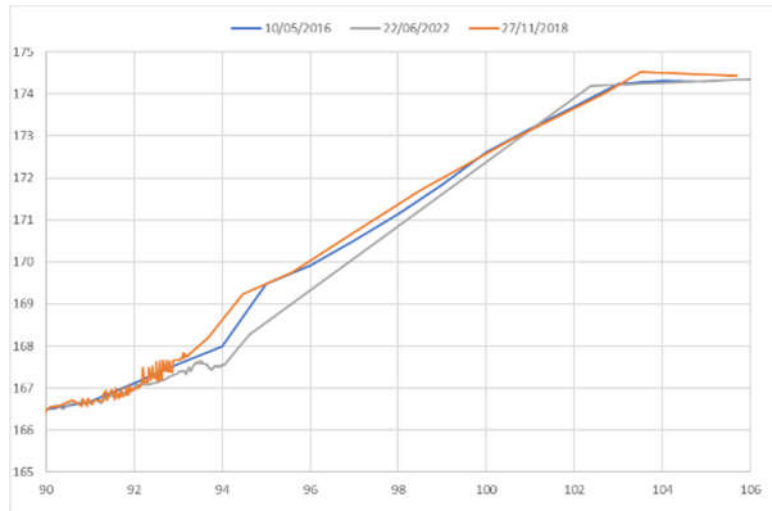
Figure 8-33 : PK15.0 – RD

- **Points singuliers aux PK15.2 et PK15.0** au droit desquels un affaissement est probablement survenu à la cote 170 et 169 respectivement, de façon très marquée au PK15.2 créant ainsi un redan de près de 2m d'après la bathymétrie 2022.

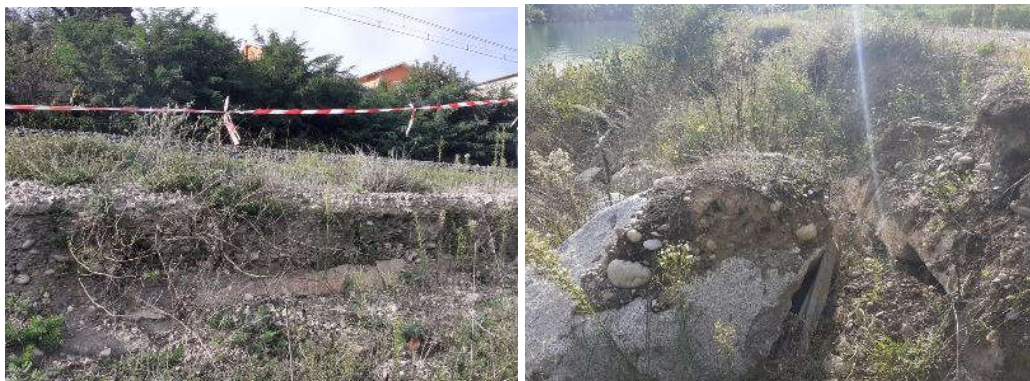
Nous avons observé dans certains secteurs des gros blocs reposant directement sur le perré maçonné avec un géotextile synthétique en interface. L'interface lisse sur laquelle reposaient ces blocs explique le glissement de ceux-ci plus bas sur le talus.

*Photo 8-2 : gauche : perré maçonné ; droite : blocs d'apport sur géotextile sur perré ; source : setec hydratec 09/2023*

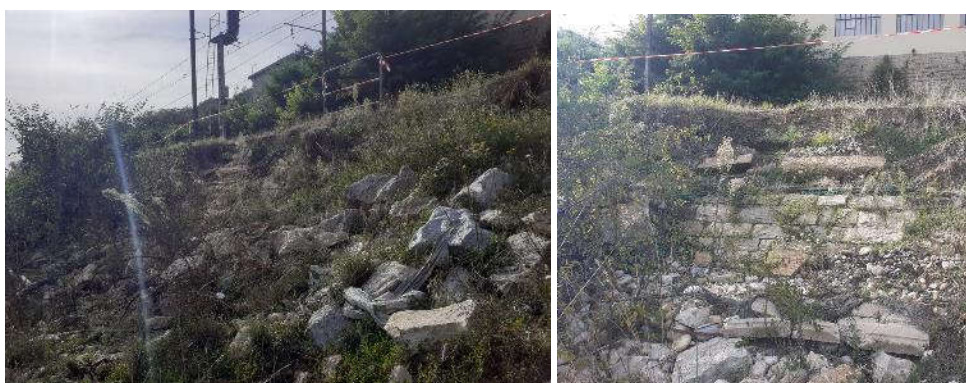
Des blocs béton armé ont également été vus : hérités soit des déversements « rustines » par VNF/RFF, soit constitutifs de chambres de tirs de la fibre ou d'un « caisson » de protection de celle-ci comme observé au droit du pont au-dessus du ruisseau du Molliet.

*Photo 8-3 : perré maçonné + blocs d'apport sur géotextile sur perré – blocs béton armé épars ; source : setec hydratec 09/2023*

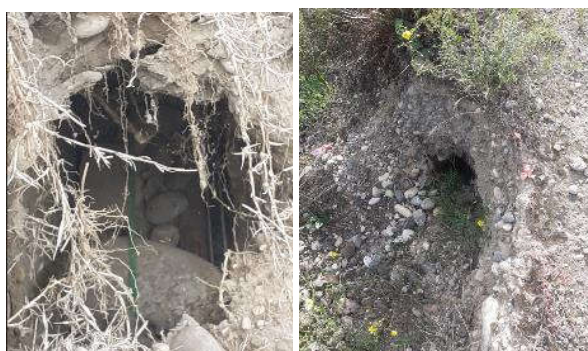
- Présence de la fibre et potentiel lessivage du matériau sableux d'enrobage des réseaux avec l'alternat crue/décru + mécanisme d'érosion de conduit.

*Photo 8-4 : érosion de conduit au droit de la fibre ; source : hydratec 09/23*

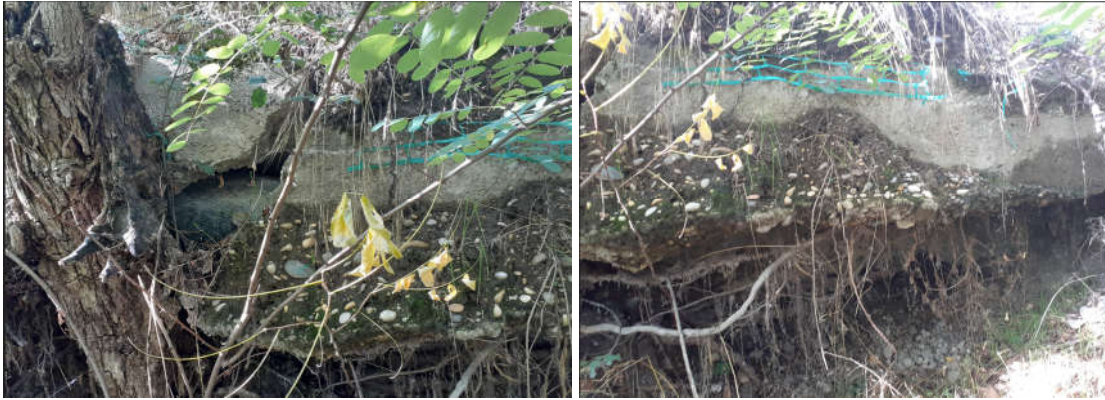
- Désordres au PK13.78 au droit du ruisseau du Molliet :
  - Le haut de berge a glissé en amont de l'ouvrage de franchissement.
  - Une fosse d'érosion s'est créée en aval du chenal du ruisseau du Molliet.

Photo 9-2 : réseau en encorbellement – pont Molliet PK13.78

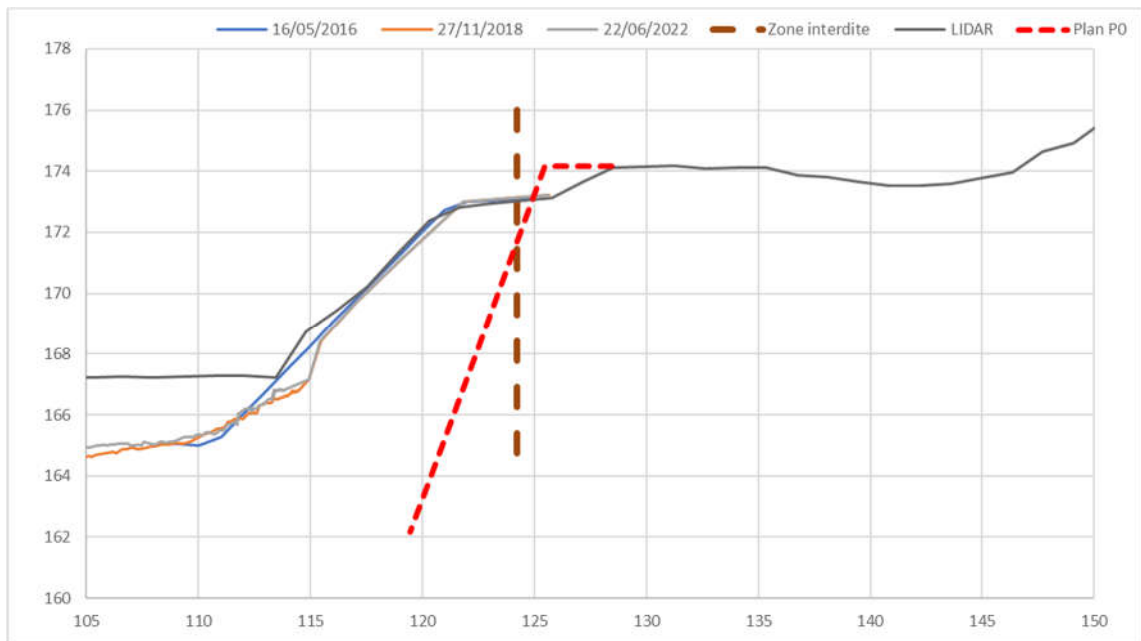
Figure 9-6 : PK13.6 et esquisses des contraintes SNCF

Cela signifierait, d'après nos mesures sur Lidar, que l'on ne pourrait pas du tout intervenir jusqu'à 2m du haut de berge et que l'on devrait se placer au-dessus du plan P0. N'ayant pas d'information quantitative précise sur la position de la voie, son axe, les caténaires, ..., nous avons esquissé de façon très défavorable la position du plan P0 en partant du haut du remblai ferroviaire.

Cela laisserait donc environ 2 – 2.5m du chemin de halage depuis le haut de berge actuel pour mener des actions : par exemple, y placer la fibre s'il est possible de la dévoyer.

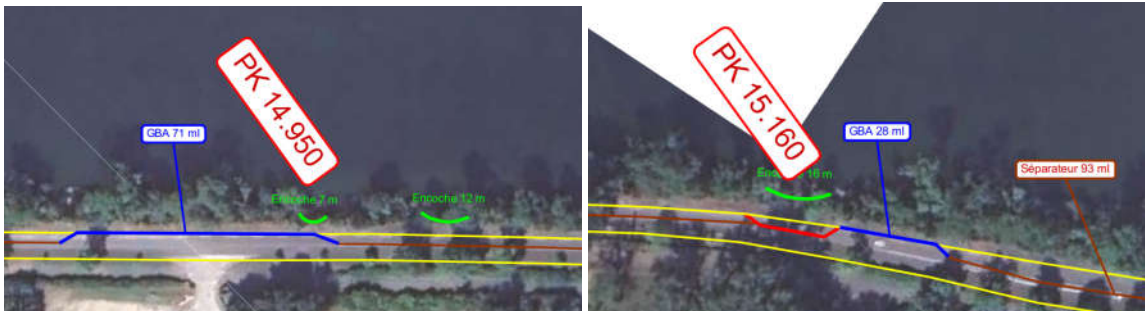
Figure 9-8 : dispositif mis en place en mars 2024

=> Après diffusion de la première version de notre rapport le 20/12/2023, des mesures comme décrites ci-avant ont été prises en février/mars 2024. Des écluses ont été mises en place pour les croisements et condamnation de la voie côté Rhône.

- ⇒ Nous proposons de conserver ces mesures jusqu'aux travaux. Cela permettra de se faire un avis sur la praticabilité du dispositif et ajuster au besoin les zones de croisement notamment.
- ⇒ Nous ne connaissons pas le trafic actuel (a priori restreint) mais il nous semblerait plus judicieux de décaler d'une dizaine de mètres les zones de croisement des encoches :

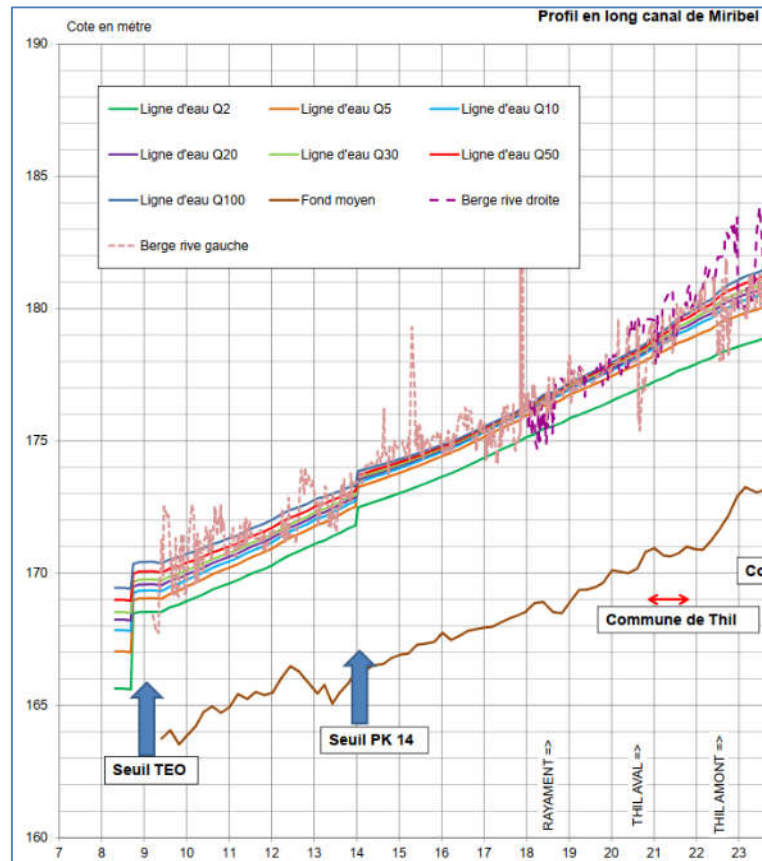
Figure 10-11 : extrait étude Artelia 2013

D'après l'étude Artelia de 2013 disponible au moment de l'AVP la ligne d'eau était d'environ 171.8 pour Q2, soit 2.6m au-dessus de la ligne d'eau représentée – ce qui signifie que les protections végétales qui devaient protéger jusqu'à Q10 (=170.8) protégeaient en fait jusqu'à une crue bien inférieure à Q2. De plus, les protections végétales devaient être placées 80 cm au-dessus de la ligne d'eau en « fonctionnement nominal », c'est-à-dire avec 30 ou 60 m<sup>3</sup>/s dans le canal de Miribel prise à 167.30 NGF.
