setec
hydratec

Symalim
grand parc

Tranche ferme : Diagnostic du
Rhône de Miribel entre le
PK13 et le PK17.5

Rapport de diagnostic visuel
55751 | Mai 2024 – v4 | BZU

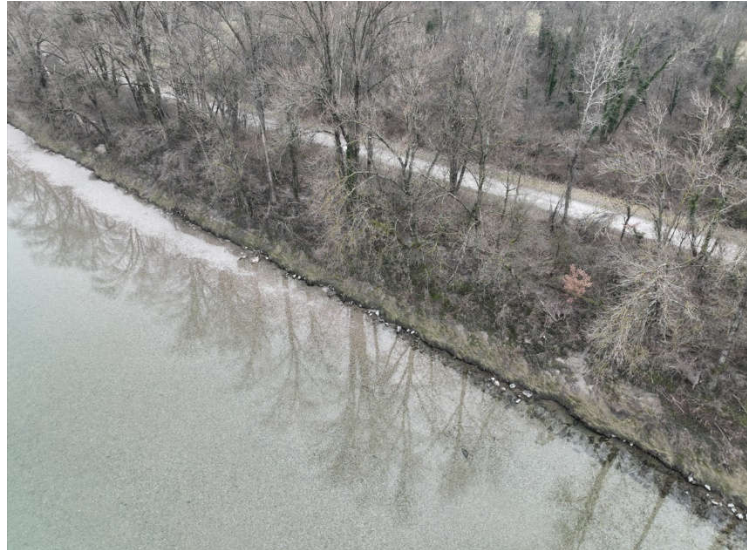
Photo 3-3 : PK16.6

on identifie la présence d'une ancienne protection en enrochements libres qui s'est complètement désorganisée/désagrégée et qui semblait protéger le pied de berge jusqu'au niveau du Rhône observé lors de notre visite. La position du banc est toujours entre PK17.5 et 16.6 environ.

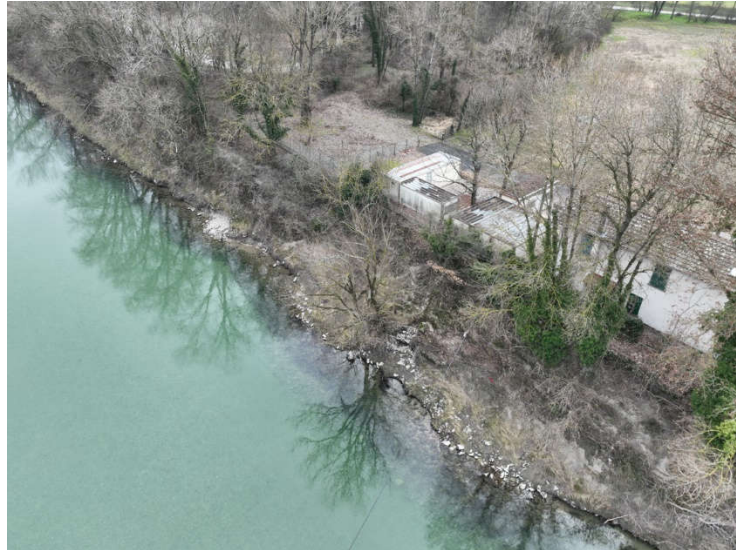
Photo 3-5 : Bâtiment Le Cabanon, PK16.4 environ

Nous observons une protection en enrochements libres ancienne et désorganisée de pied de talus en amont du Cabanon. Puis, au droit du bâtiment, nous l'observons mais le pied est plus éloigné et effectivement il semblerait qu'il y ait eu un glissement dans cette zone, car la berge semble plus douce. Le phénomène doit être ancien aux vues de l'analyse des profils en travers levés entre 2016 et 2022 au PK16.4.

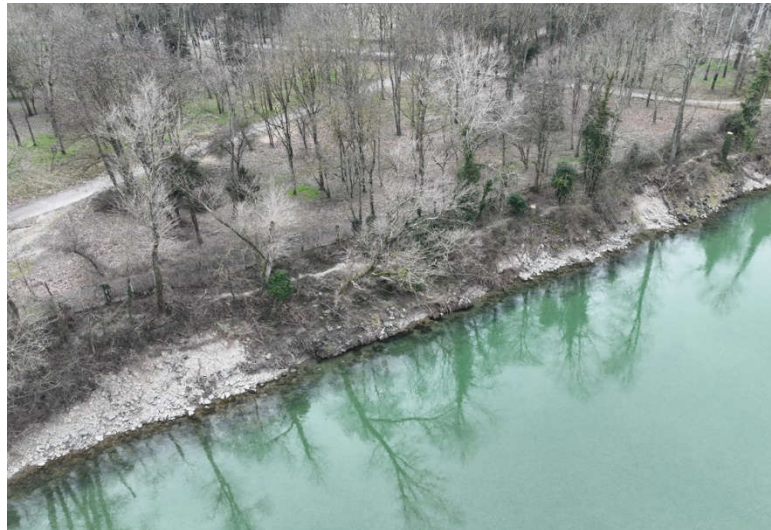
Photo 3-6 : PK16.35

En aval du bâtiment, la protection ancienne devait être sur quasi toute la hauteur et a également été désorganisée.

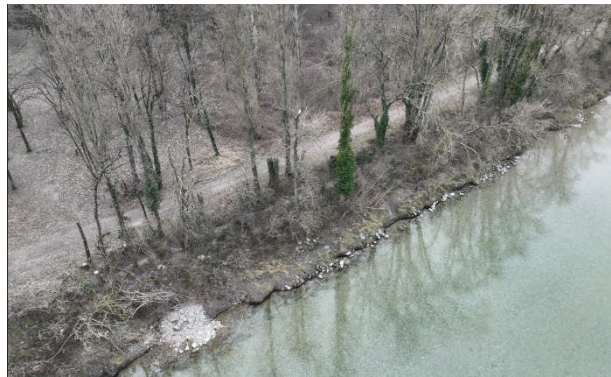
Photo 3-8 : PK16.15

Un banc est présent entre PK16.1 et 15.85 environ, tandis qu'Egis faisait état d'un banc sur tout le tronçon.

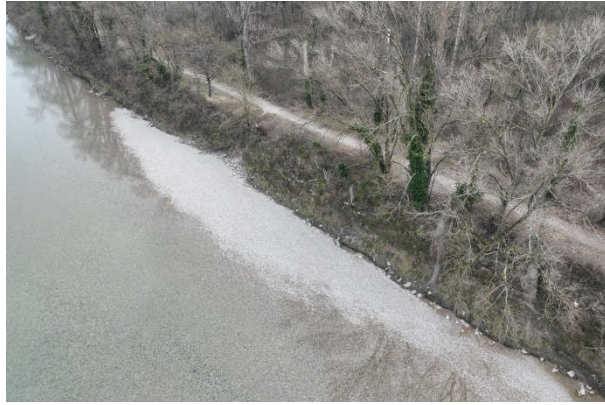
Photo 3-9 : PK15.9

Du PK15.85 au PK15.83, une protection ancienne (en enrochements libres) apparait uniquement en pied sous la ligne d'eau présente le jour du survol drone.

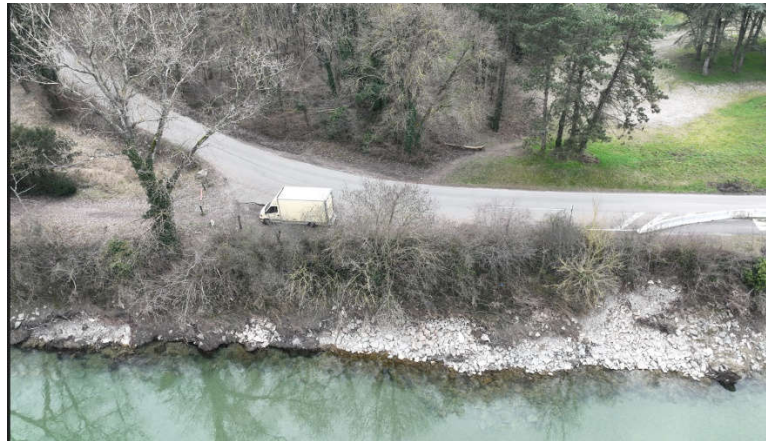
Photo 3-14 : PK15.47

Egis fait état d'une berge naturelle sans protection. Toutefois, nous observons des anciennes protections de pied de berge en enrochements libres, même si celles-ci sont très désorganisées.

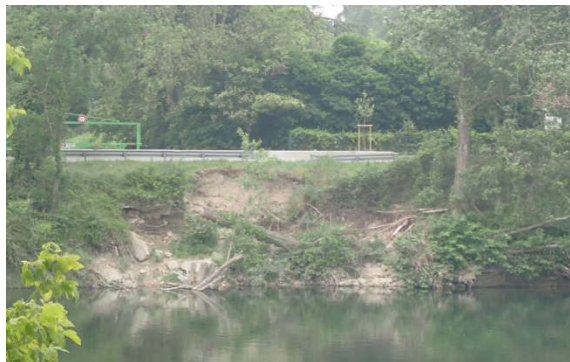
Photo 3-15 : PK14.55 source : setec hydratec, mai 2023

Des encoches de glissement/érosion sont apparues en 2018 aux PK14.35, PK14.55 et PK15.4 et 15.45 en rive gauche. Désormais, c'est toute la berge qui a glissé, ce ne sont pas seulement deux loupes de glissement/érosion isolées. Localement un ou deux arbres maintiennent un petit îlot de matériaux. Le glissement s'étend en aval des dispositifs d'interdiction de circulation mis en place sur la voirie, jusqu'au PK15.33 environ.

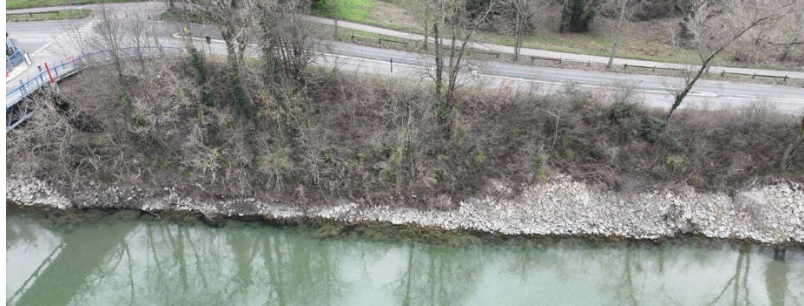
Photo 3-21 : PK15.25 à 15.19 environ

Entre PK15.25 et PK15.19 environ, une protection en enrochements libres est visible et couvre presque la moitié de la hauteur de berge ; les blocs ne semblent pas de très gros diamètres et sont désorganisés mais protègent la berge toutefois.

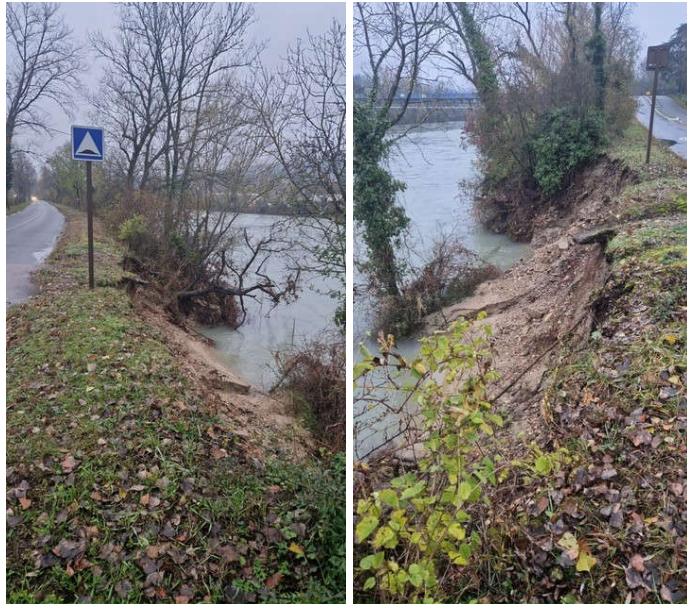
Photo 3-25 : PK15.15 ; source : Segapal, 14 décembre 2023

Une nouvelle encoche d'érosion est vue au PK15.15, suite aux crues de fin 2023.

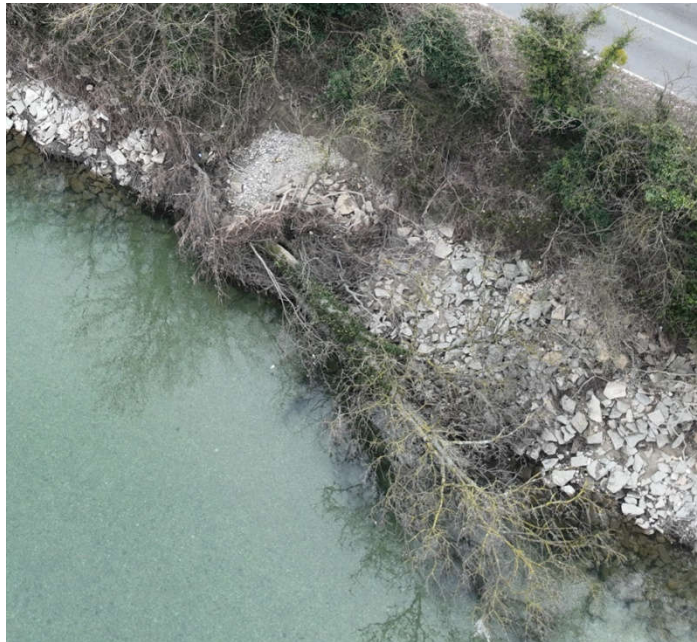
Photo 3-27 : zoom au PK15.0

Entre PK15.12 et 14.85, une protection de pied de berges (montant localement jusqu'en milieu de berge) en enrochements libres est visible mais désorganisée, avec localement au PK15.00 un léger glissement dû à la chute d'un arbre.

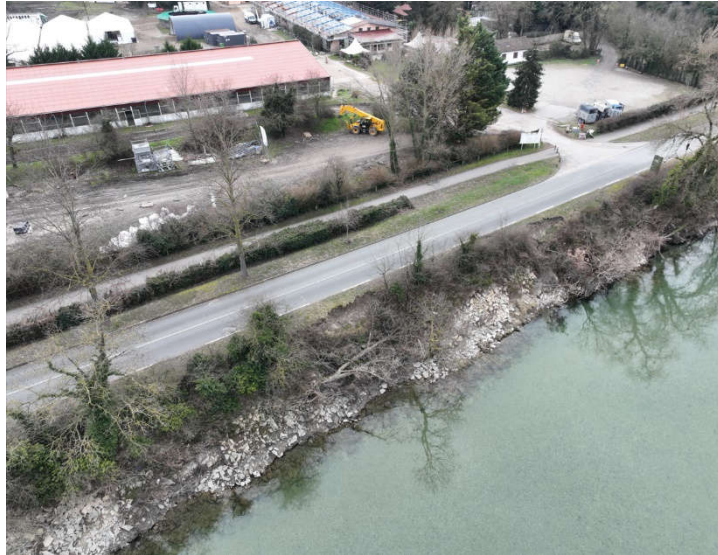
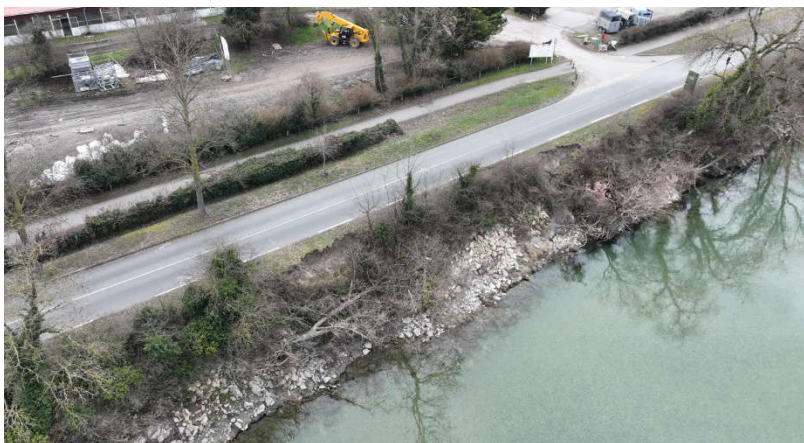
Entre le PK14.95 et 14.90 environ, deux grosses loupes de glissement/érosion sont visibles (au droit desquelles des arbres ont chuté) entrecoupées d'un espace qui paraît encore tenir bien qu'érodé.

Photo 3-28 : PK14.95

Photo 3-29 : PK14.95-14.9

⇒ **Il faut fermer l'accès à la voie côté Rhône rapidement.**

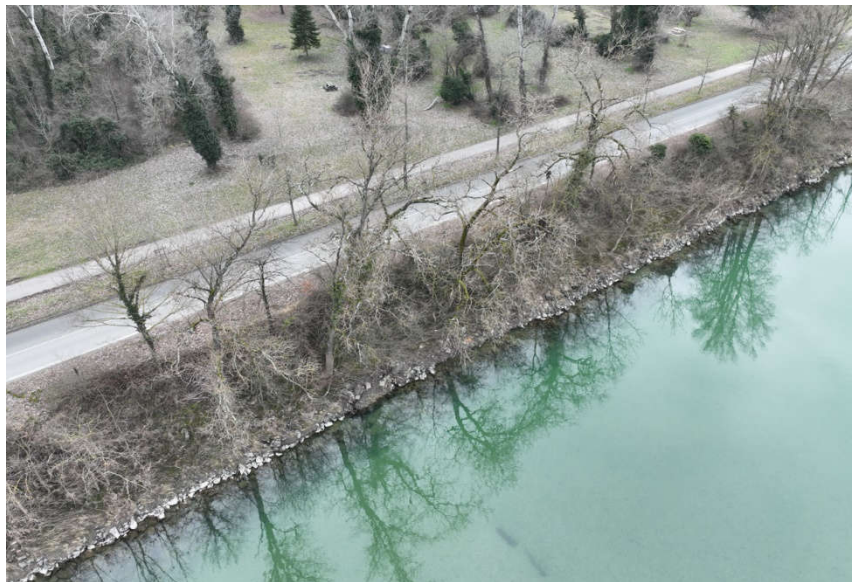
Photo 3-31 : PK14.70

Entre PK14.85 et 14.65 environ, la protection en enrochements libres est vue uniquement en pied de berge et aucun processus érosif marqué n'est visible.

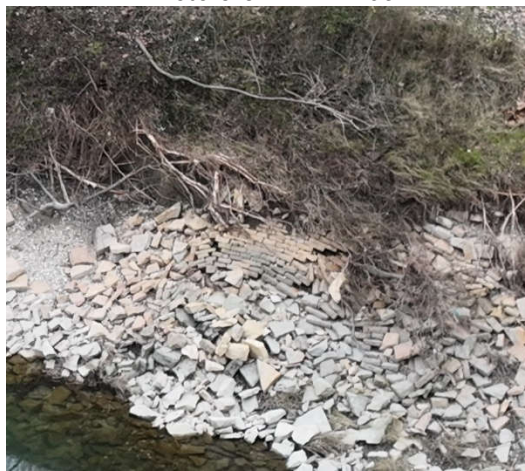
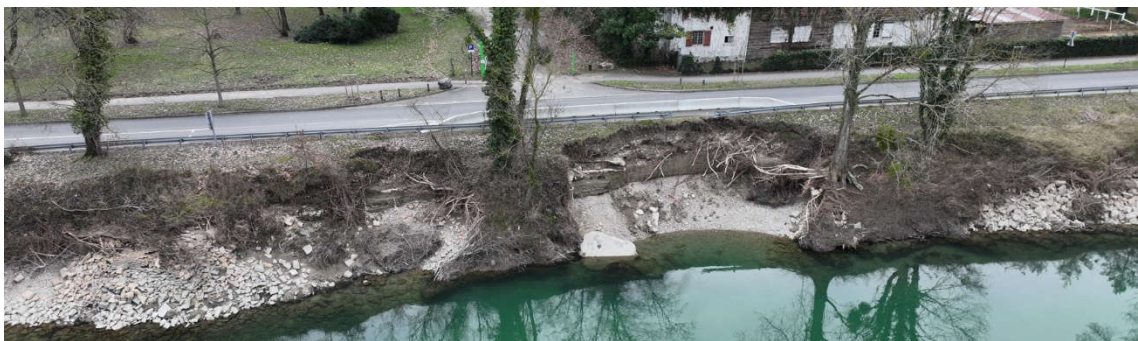
Entre PK14.65 et PK14.35, un processus érosif très fort est en cours, avec de grosses loupes de glissement/érosion aux PK14.52 environ, et 14.35.

Photo 3-33 : PK14.52

Le glissement survenu au PK14.52 s'est encore aggravé suite aux crues de fin 2023/début 2024. **Il faut allonger dès que possible l'interdiction de circulation de la voie côté Rhône plus en amont et couper les arbres restants dont le racinaire est à nu et qui risquent de tomber sur la voie et emporter encore du matériau de berge.**

Photo 3-34 : PK14.52

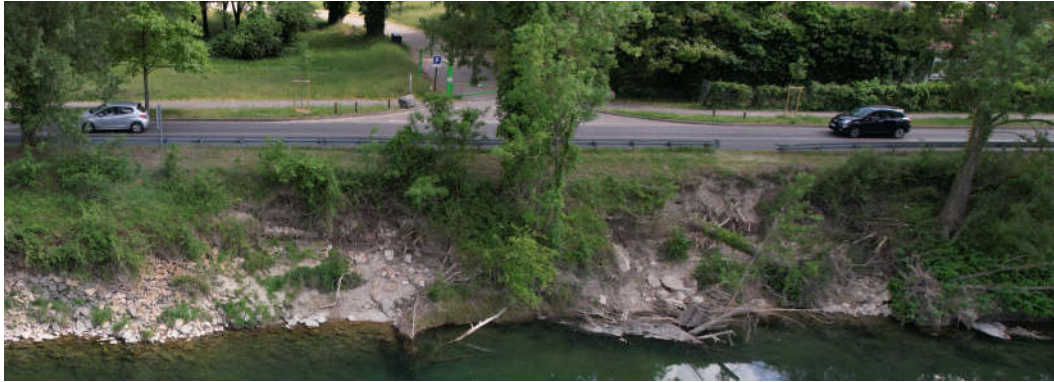
Photo 3-35 : PK14.52 ; mai 2022 ; source : Symalim

On voit nettement l'évolution depuis mai 2022 du front de glissement/érosion en haut de berges et du linéaire plus important du désordre.

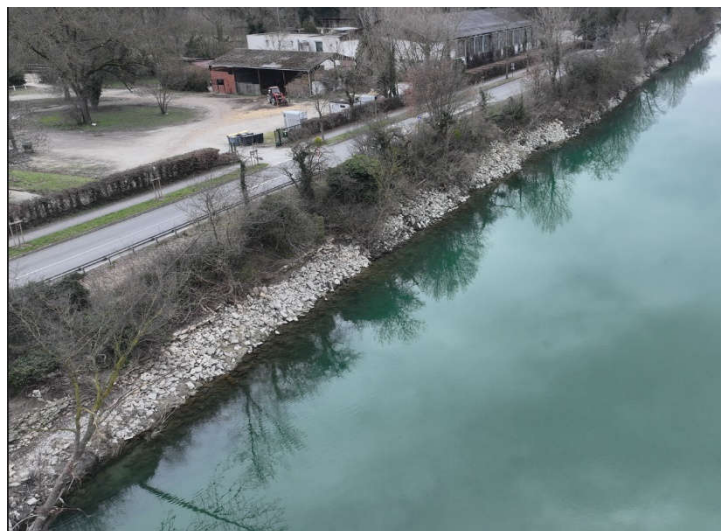
Photo 3-37 : PK14.5 à 14.4

En amont du glissement PK14.52, une ancienne protection maçonnée est visible à mi-hauteur et ce, jusqu'au PK14.40 environ. Sur ce tronçon, une protection en enrochements liés est visible sur la moitié inférieure de berge et ne semble pas encore souffrir d'un processus érosif marqué.

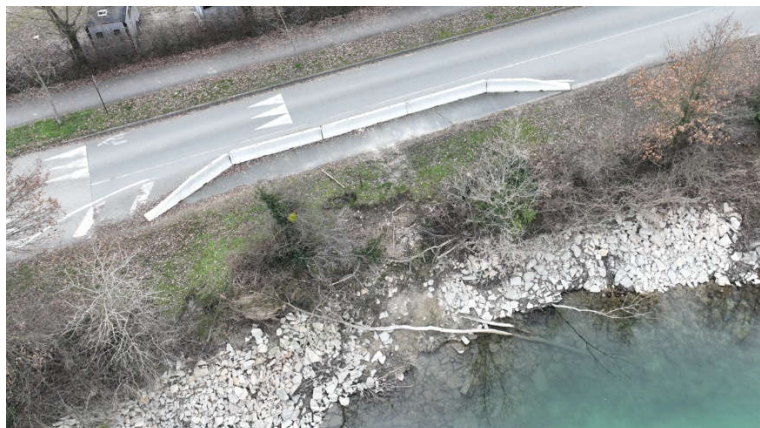
Photo 3-38 : PK14.35

Il est difficile de se rendre compte si le glissement du PK14.35 a évolué depuis nos observations de mai 2023 car il y avait bien plus de végétation.

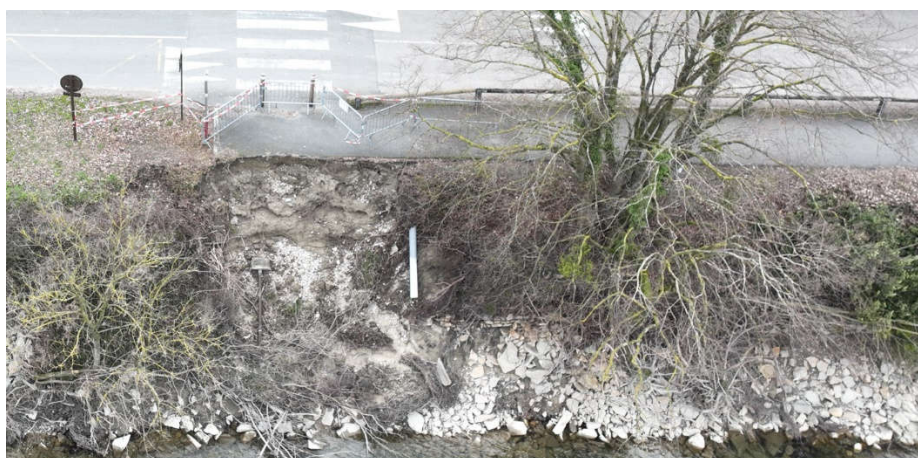
Photo 3-39 : PK14.25

Deux loupes de glissement sont observées aux PK14.25 et 14.22 environ. L'enrobé de la piste cyclable est sous-cavée. La conduite PVC qui constituait l'exutoire des eaux de ruissellements/voirie a priori au PK14.25 a été arrachée et plusieurs arbres sont tombés dans cette zone. **Un ilot d'arbres demeure entre les deux glissements, qu'il faudrait abattre car il risque de tomber.**

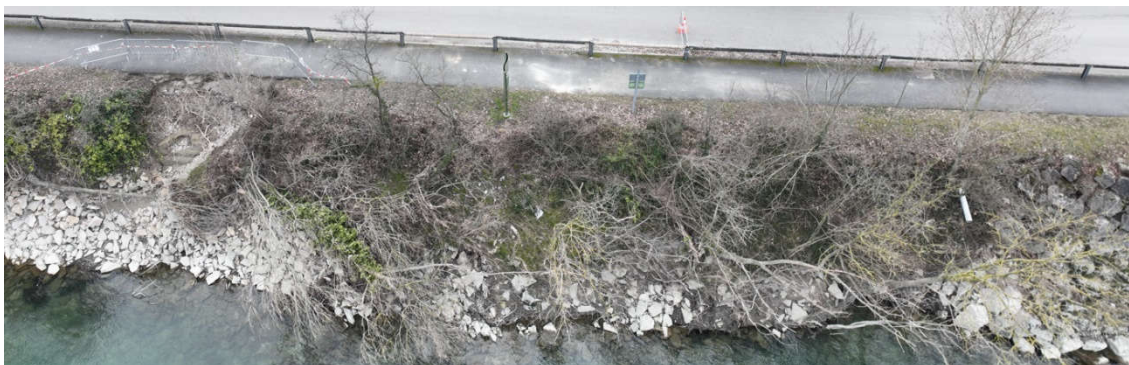
Photo 3-40 : PK14.22 à 14.05

Entre PK14.22 et 14.17 environ, le pied de berge est érodé et une protection en enrochements libres est présente.

Du PK14.17 au PK14.05/14.07 environ, le pied de berge semble touché par un processus érosif modéré et une protection en enrochements libres est présente. Le fruit de berge varie entre 1.3 et 2H/1V environ. Cette petite portion de tronçon pourrait donc être conservée en « jaune », d'après la codification d'Egis.

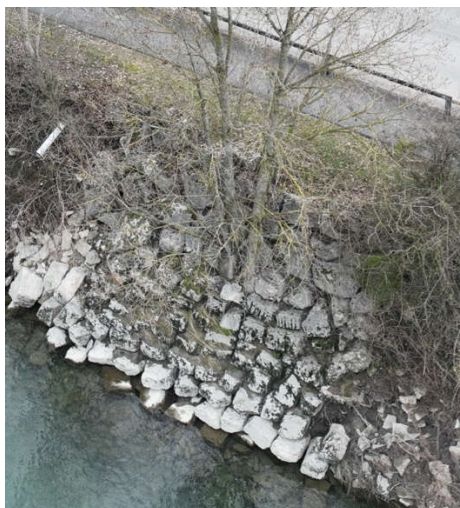
Photo 3-41 : PK14.15

Au PK14.15, très ponctuellement, une protection en gros blocs libres en état satisfaisant est présente sur toute la hauteur de berge.

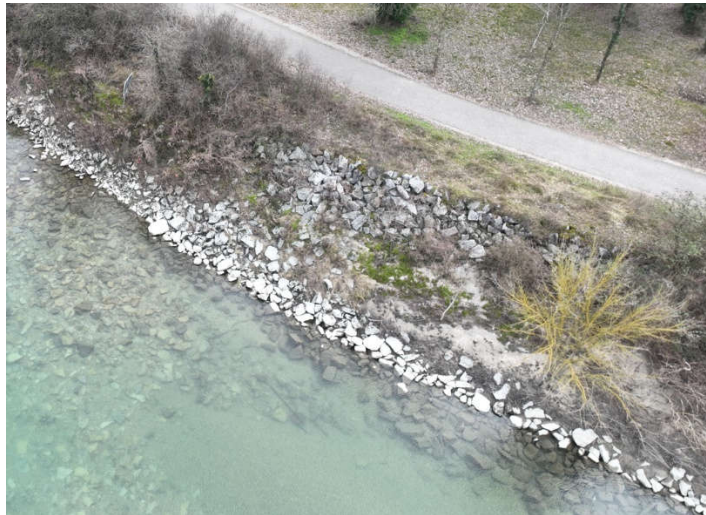
Photo 3-43 : PK14.05 à 14.00

Du PK14.05 environ au seuil, une érosion importante est survenue car on voit la protection en enrochements libres en haut de berges, puis en pied et un dépôt sableux entre les deux et la végétation qui a pris le dessus en lieu et place. Cette portion du T9 serait classée **en « orange »** selon la classification Egis. Ce qui est observé via l'analyse de la topographie est plutôt un glissement sur les deux mètres inférieurs de berge et une stabilité en haut de berge, cette érosion est donc probablement antérieure à 2016. => **Cette protection étant en amont immédiat du seuil, il est recommandé de la reprendre sur toute la hauteur afin que l'érosion ne se poursuivre pas jusqu'au seuil et vienne désorganiser la protection en enrochements liés.**

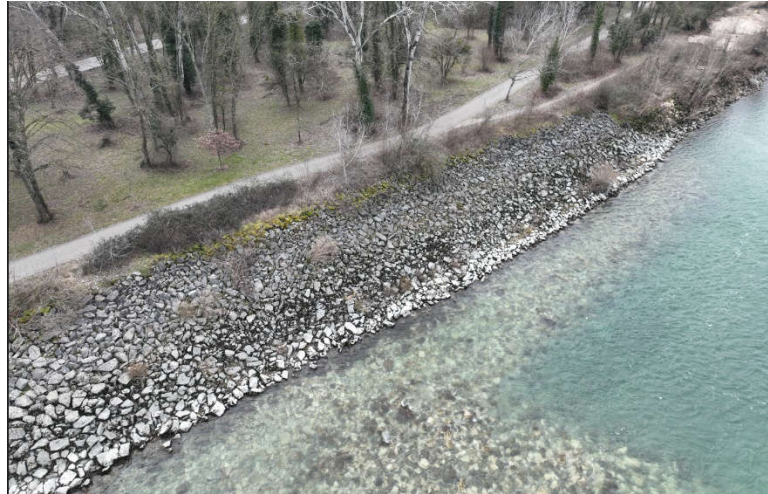
Photo 3-45 : aval immédiat du seuil PK14

La protection en enrochements au droit du seuil (liés au béton) et en aval (libres) du seuil est en bon état.

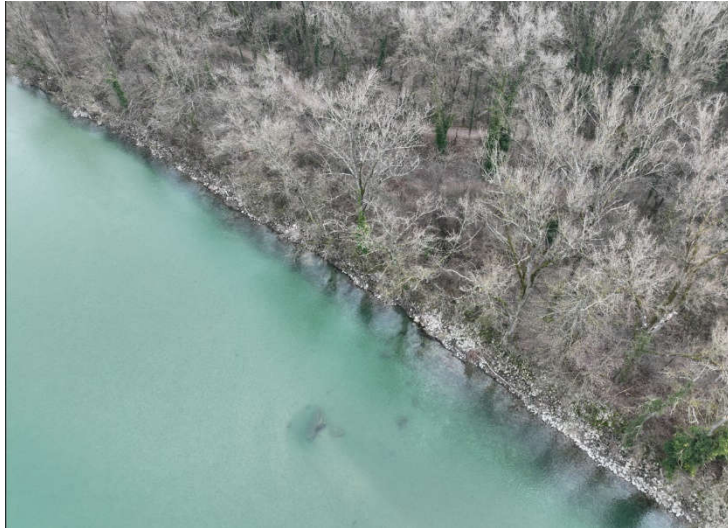
Photo 3-49 : PK13.4 à 13.3

Du PK13.4 à 13.2, un processus d'érosion est en cours et sape le pied de berge et désorganise la protection en enrochements libres présente. La pente étant assez douce, la classification d'Egis « en jaune » est satisfaisante.

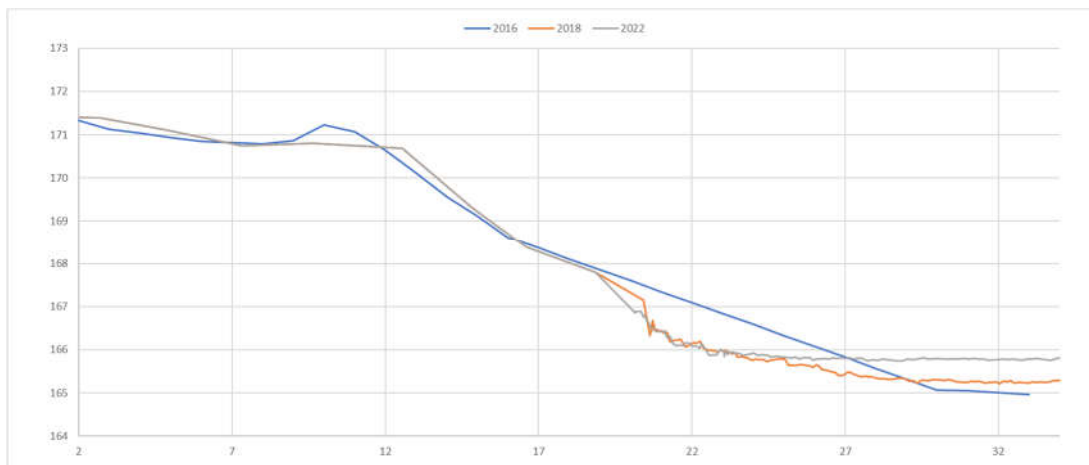
Figure 3-6 : PK13.8

- **PK13 à 13.8** : d'après la topographie disponible, une certaine stabilité dans le temps apparait sur ces profils.
- **PK14.0 à 13.8** : on voit au droit des profils PK14.0 et 13.8 qu'un sapement de pied a eu lieu conduisant à un décroché dans le profil. Cela est corroboré avec les observations visuels sur site.

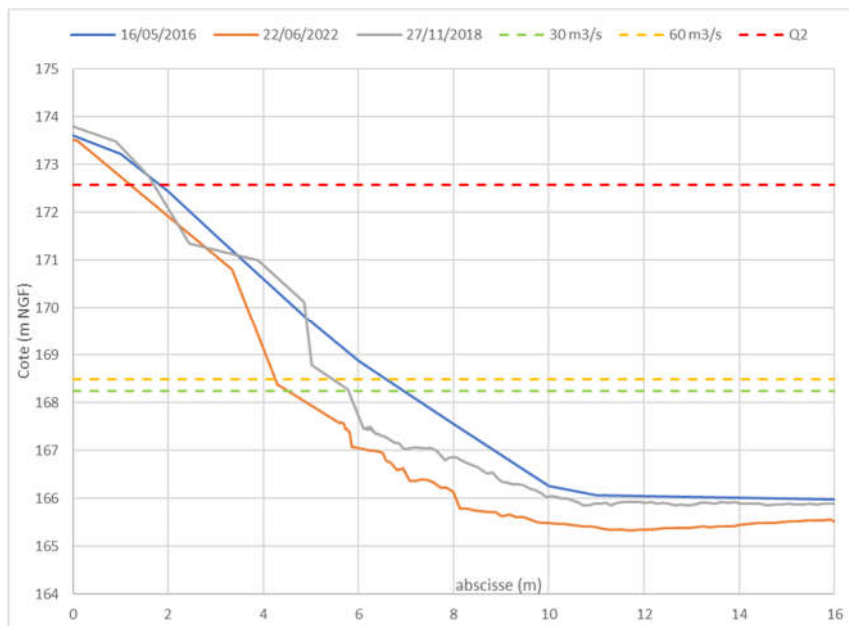
Figure 3-8 : PK14.2 - RG

- **PK14.2 à PK15.6** : on observe que le fruit de la berge s'est raidi entre 2016 et 2022, probablement au gré des désordres – on voit en 2018 qu'un glissement est probablement survenu (sorte de « bourrelet » visible autour de 171 NGF pour PK14.2 par exemple), puis la berge s'est à nouveau affaissée en 2022 et le fruit ainsi raidit (fruit moyen hors désordres autour de 1 à 1.3 H/1V).

- Le processus d'érosion/glisement est relativement évolutif puisque le pied de berge RG a reculé de 3m en 6 ans au PK14.2, 10m au PK14.6, 2.5 m au PK14.8 dans les zones à enjeux et où les désordres sont survenus et entre 0 et 2m dans les secteurs amont jusqu'à PK15.6.
- Le profil au PK15.2 est un peu particulier car un glissement semble s'être produit entre 2016 et 2018, puis une recharge en 2022, mais nous n'avons pas trace d'éventuel travaux de cette nature.

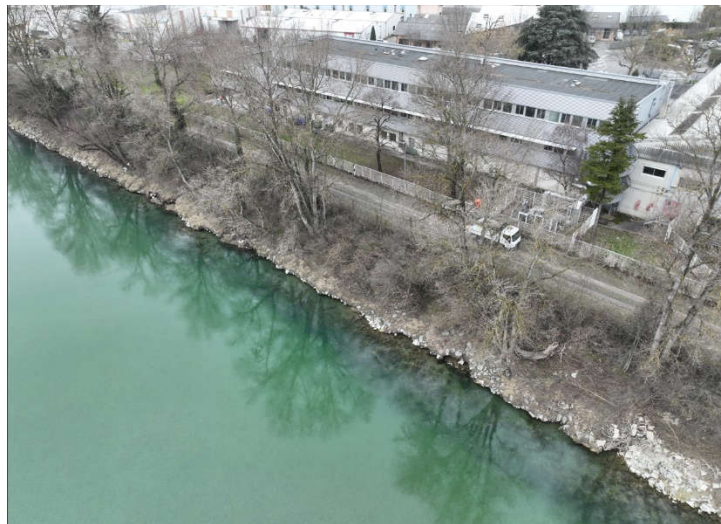
Photo 3-55 : PK16.8

Le processus érosif de pied de berge est observé, mais reste très modéré.

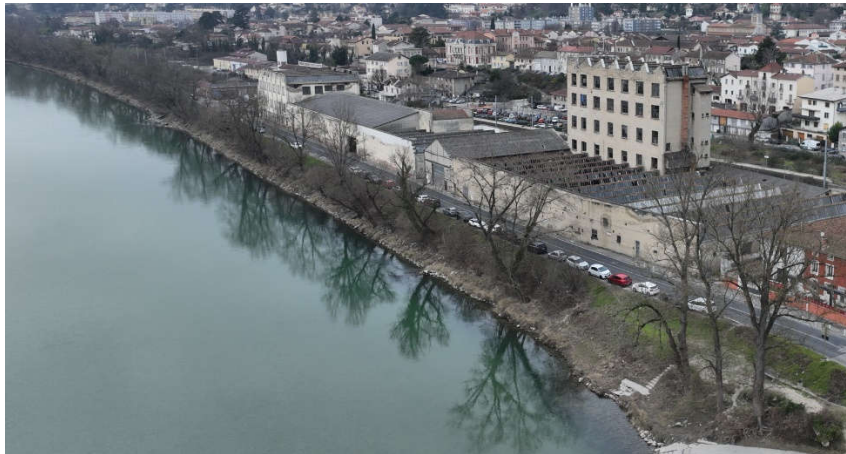
Photo 3-56 : PK16.1 à 15.8

On observe bien la présence d'anciennes protections en enrochements en pied de berge : de manière plus dense en aval du PK16.6 et en amont de PK16.4, très éparses/quasi inexistantes au droit du PK16.6.

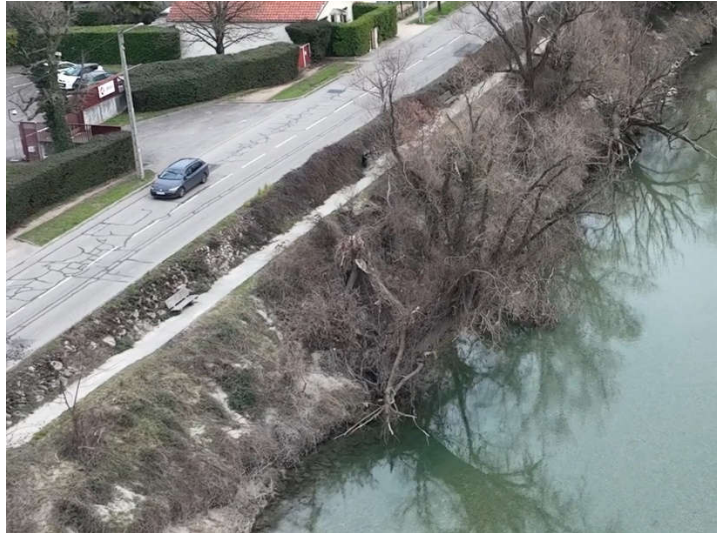
Photo 3-58 : PK16.3

Dans la zone du PK16.3 sur tout le linéaire où un cheminement piéton a été aménagé en haut de berge, de gros arbres sont morts ou penchés et menacent d'emporter un volume de matériaux de berge.

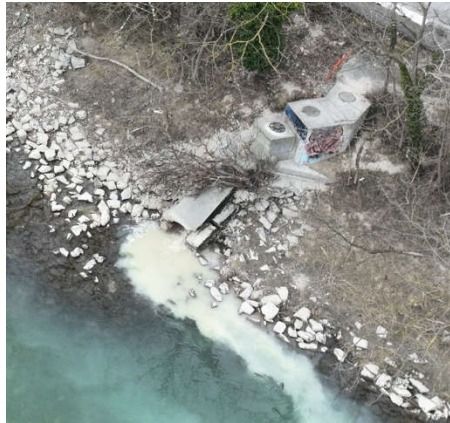
Photo 3-61 : exutoire PK15.78

Nota : Les eaux sortant de l'exutoire au PK15.78 environ semblaient très chargées.

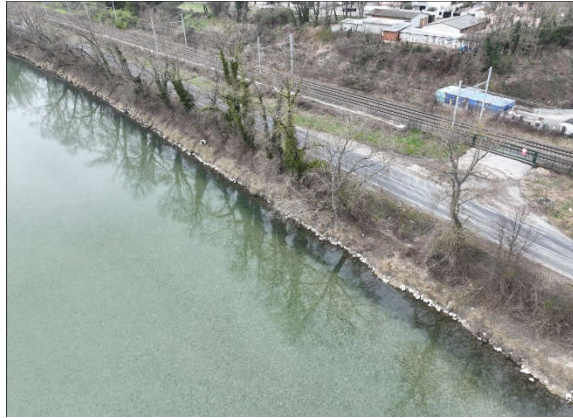
Photo 3-63 : PK15.6 à 15.5

Il est à peine décelable qu'un processus érosif soit en cours, comme décrit comme modéré par Egis. Cela est toutefois à mesurer avec l'analyse topographie menée, montrant un raidissement de la berge au PK15.6, un léger sapement de pied au PK15.8., et une légère cassure dans la pente au PK15.4. ainsi que des fruits de berge de l'ordre de 0.9 à 1 H/1V, très raides qui passeraient le tronçon en **orange « stabilité médiocre »**.

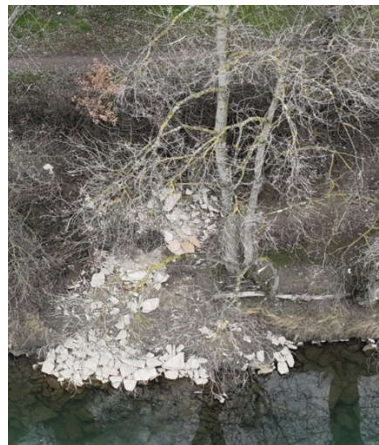
Photo 3-64 : PK14.6

Le décroché qui semble s'être produit entre 2016 et 2022 d'après les analyses topographie n'est pas corroboré par le diagnostic visuel au PK15.2 ; de même pour le profil PK15.00. Celui du PK14.6 pourrait correspondre à ce profil où la protection en enrochements très localisée et sur quai toute la hauteur de berge semble avoir complètement glissée.

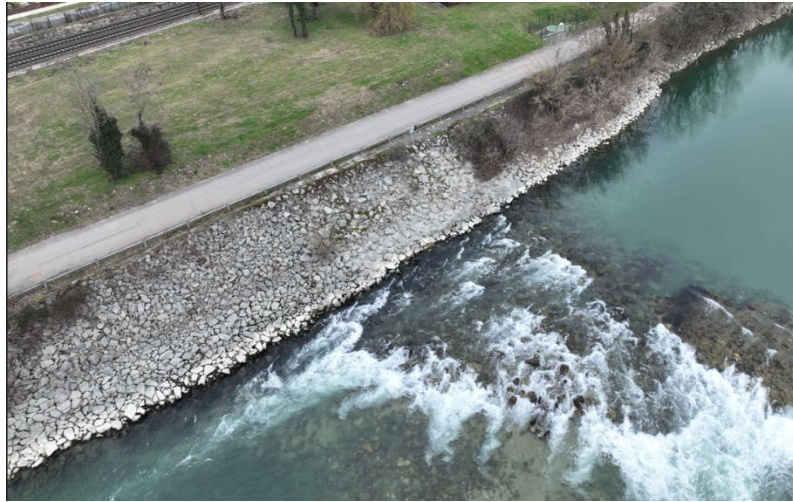
Photo 3-70 : seuil PK14

De même qu'en RG, la protection en enrochements libres en amont immédiat a été désorganisée (voire a glissé) et la végétation arborée a pris le dessus sur la partie supérieure de berge. La

protection jusqu'en aval immédiat du seuil est en bon état, malgré quelques arbres et arbustes qu'il faut enlever.

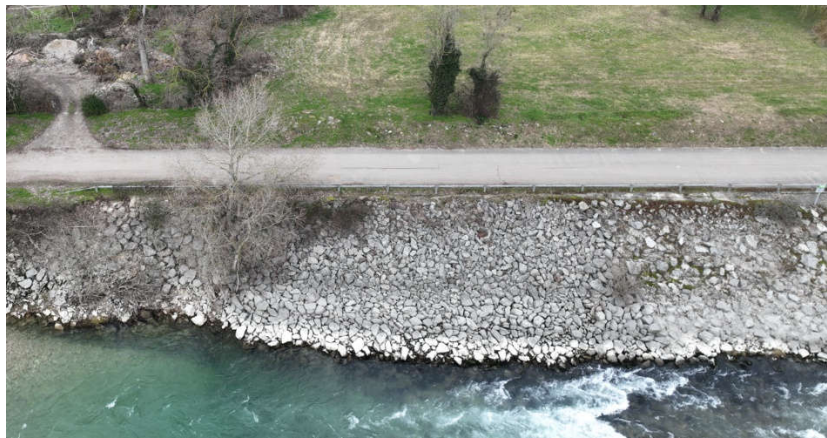
Photo 3-71 : PK13.97

Un glissement a eu lieu a priori suite aux crues de 2020-2021 au PK13.9 environ au droit de la protection en enrochements libres mise en place dans le cadre des travaux de réalisation du seuil PK14. On observe la présence d'un perré maçonné sur le tiers supérieur du talus.

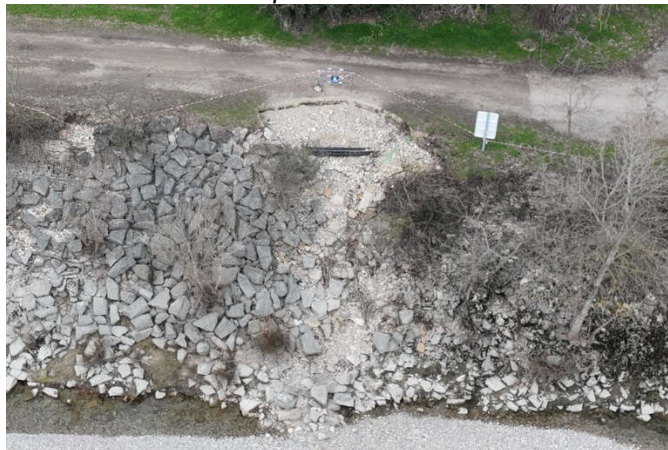
Photo 3-74 : PK13.9

Du PK13.9 à 13.75, on observe la présence d'un ancien perré en haut de berge, avec une protection en enrochements libres sur le reste de la berge inférieure et de nombreux arbres qui sont probablement tombés suite aux crues de fin 2023 et qui ont désorganisé nettement ladite protection.

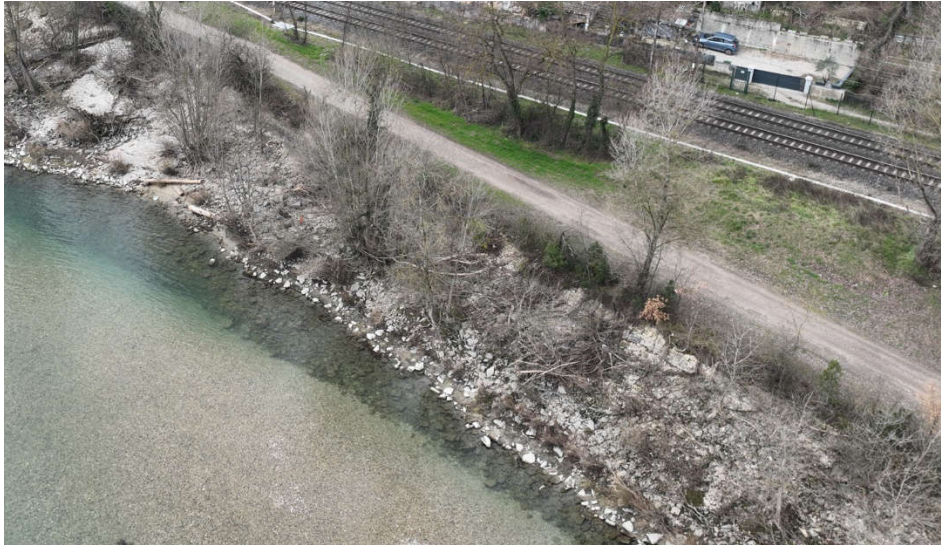
Photo 3-77 : PK13.8 à 13.75

Au droit du PK13.78/13.75, l'exutoire du ruisseau du Molliet qui était maçonné de part et d'autre ainsi qu'au droit du chenal est complètement détruit dans sa partie aval. Le ruisseau se jette donc directement dans la berge créant une fosse d'érosion, et de nombreux arbres ont poussé et désorganise également les aménagements. De plus, un glissement a eu lieu en amont immédiat de ce franchissement avec glissement de la berge au-dessus du perré maçonné.

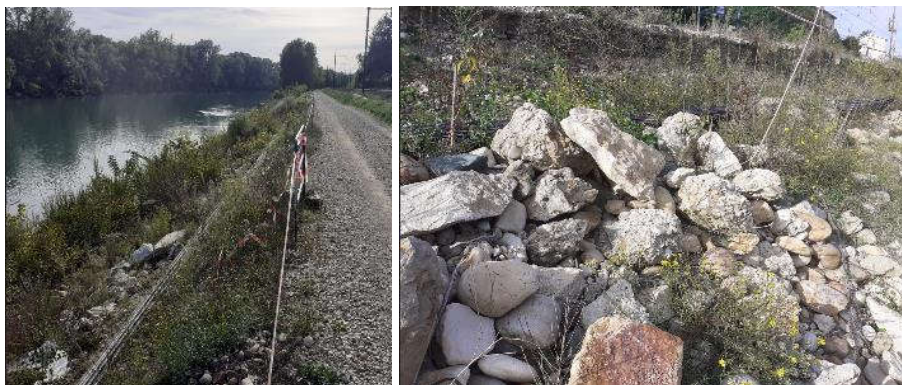
- la présence d'une sorte de banquette de saules en pied de berge.

Photo 3-79 : visite sur site 09/2023 et 11/2023 ; source : setec hydratec

- des enrochements d'apport (de carrière ou conglomérats de blocs liés au béton) en haut de berges ou en tout cas au-dessus du sabot mis en place par Vinci et qui sont donc postérieurs auxdits travaux de 2016-17. Un géotextile synthétique est vu sous ces blocs.
- un perré maçonné en relativement bon état et qui tient le chemin de halage (datant probablement de la construction d'un endiguement en berge lors de la construction du canal et du chemin de halage => cf exemple ci-dessous d'une coupe en RG du Rhône de Miribel au droit de la diffluence canal de Miribel/Jonage).

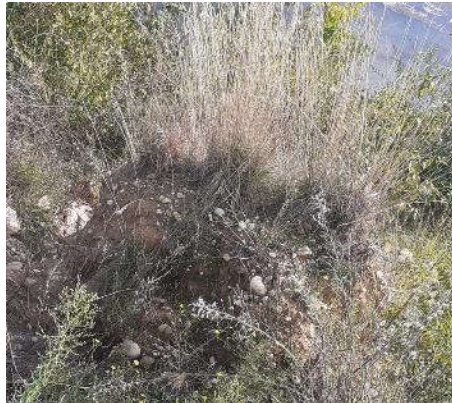
- des grosses mottes de terre qui semble être un mélange terre d'apport-matériaux graveleux d'origine comme vu sur les photos des travaux, avec végétation herbeuse issue des travaux de 2016 a priori.

Photo 3-80 : motte de terres ; source : hydratec 09/2023

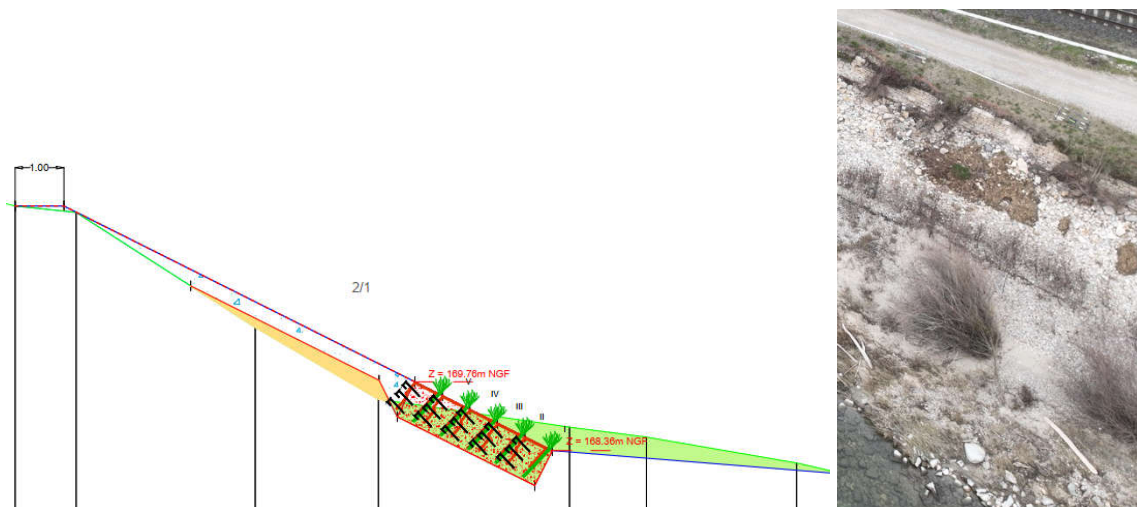
- Du PK13.75 à 13.70, au droit où la berge est en pente douce, nous observons bien la coupe d'exécution issue des plans Vinci 2016 sur la partie inférieure avec les lits de plants et plançons:

Figure 3-25 : extrait plan Vinci, 2016 – survol drone en extrémité amont

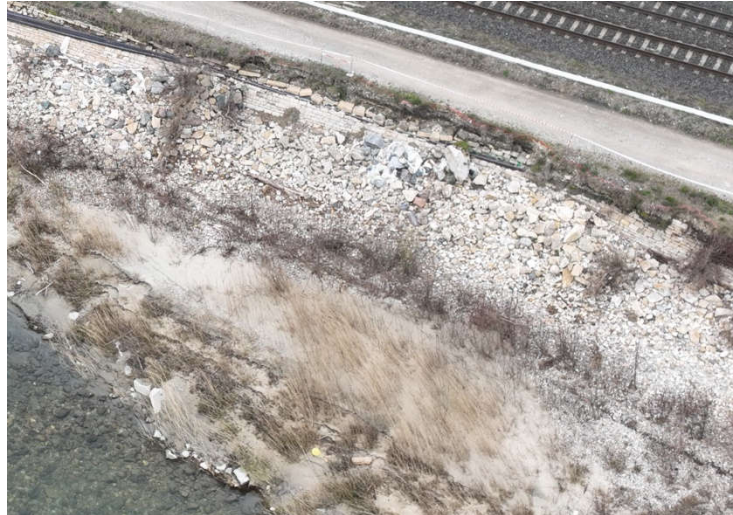
Photo 3-81 : PK14.75 à 14.70

Au-dessus, nous observons des matériaux graveleux (blocs décimétriques) avec une poche locale de terre végétale, puis l'ancien perré maçonné en relativement bon état sur la partie amont et très dégradé sur le reste du tronçon suite notamment à la découverte du réseau de fibre.

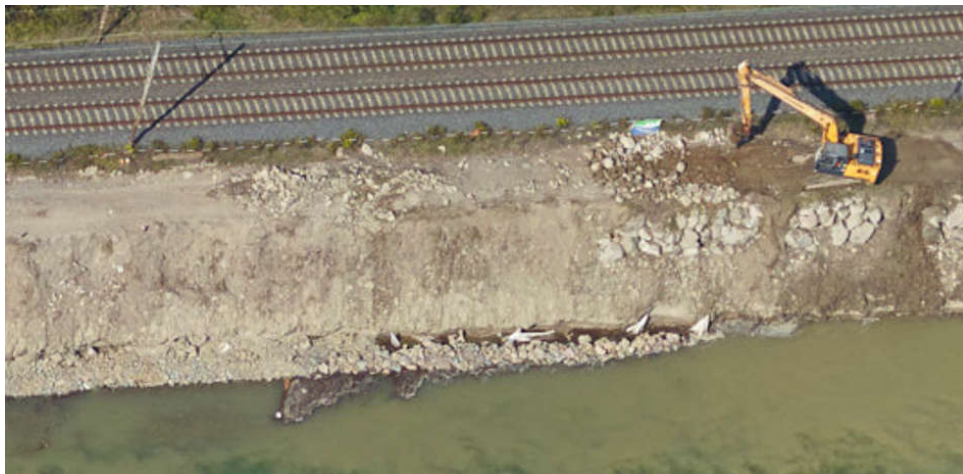
D'après les photos transmises récemment par le Symalim datant de 2016, nous voyons que des enrochements en pied ont bien été posés sur tout le linéaire.

Photo 3-85 : photo drone 2016 ; source : Symalim

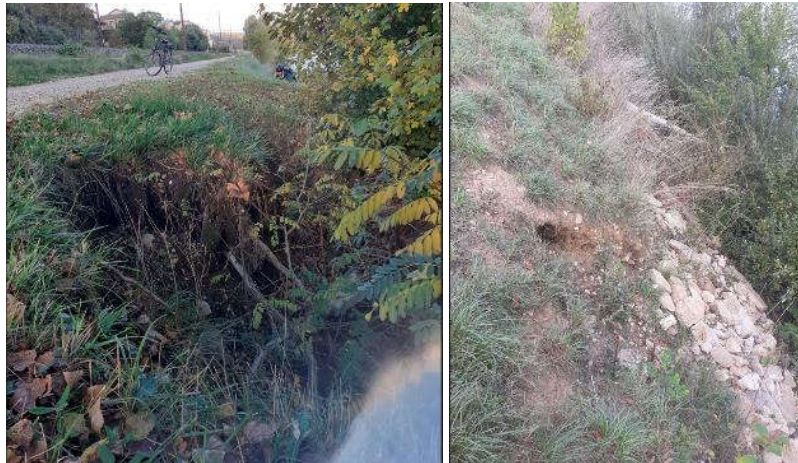
Des encoches d'érosion ponctuelles sont vues en aval entre les PK13.6 et 13.4 environ, ainsi que processus actifs d'érosion en pied de berges.

Photo 3-86 : glissements ponctuels PK13.52 RD

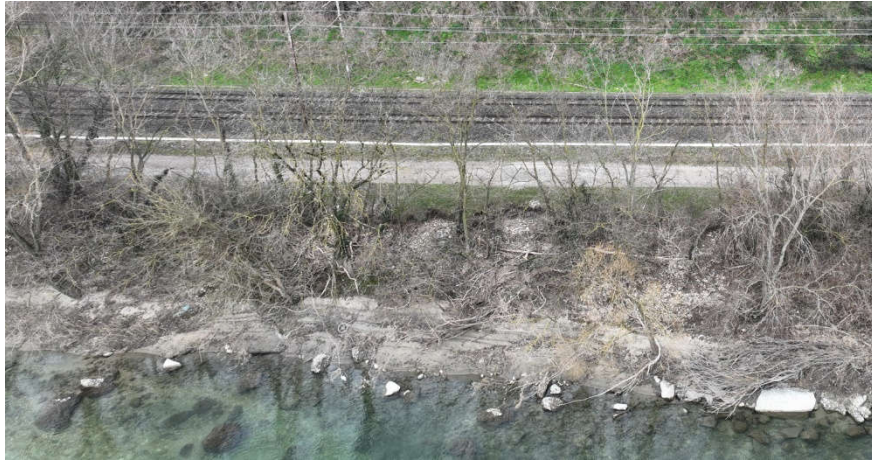
Photo 3-88 : PK13.3

Un front d'érosion de berge remontant assez haut est observé, plaçant la partie amont du tronçon jusqu'à PK13.3 en « orange ». Les arbres en pied de berge ont été couchés par les dernières crues et un dépôt sableux est présent.
