setec
hydratec

Symalim
grand parc

Tranche ferme : Diagnostic du
Rhône de Miribel entre le
PK13 et le PK17.5

Rapport de diagnostic visuel
55751 | Mai 2024 – v4 | BZU

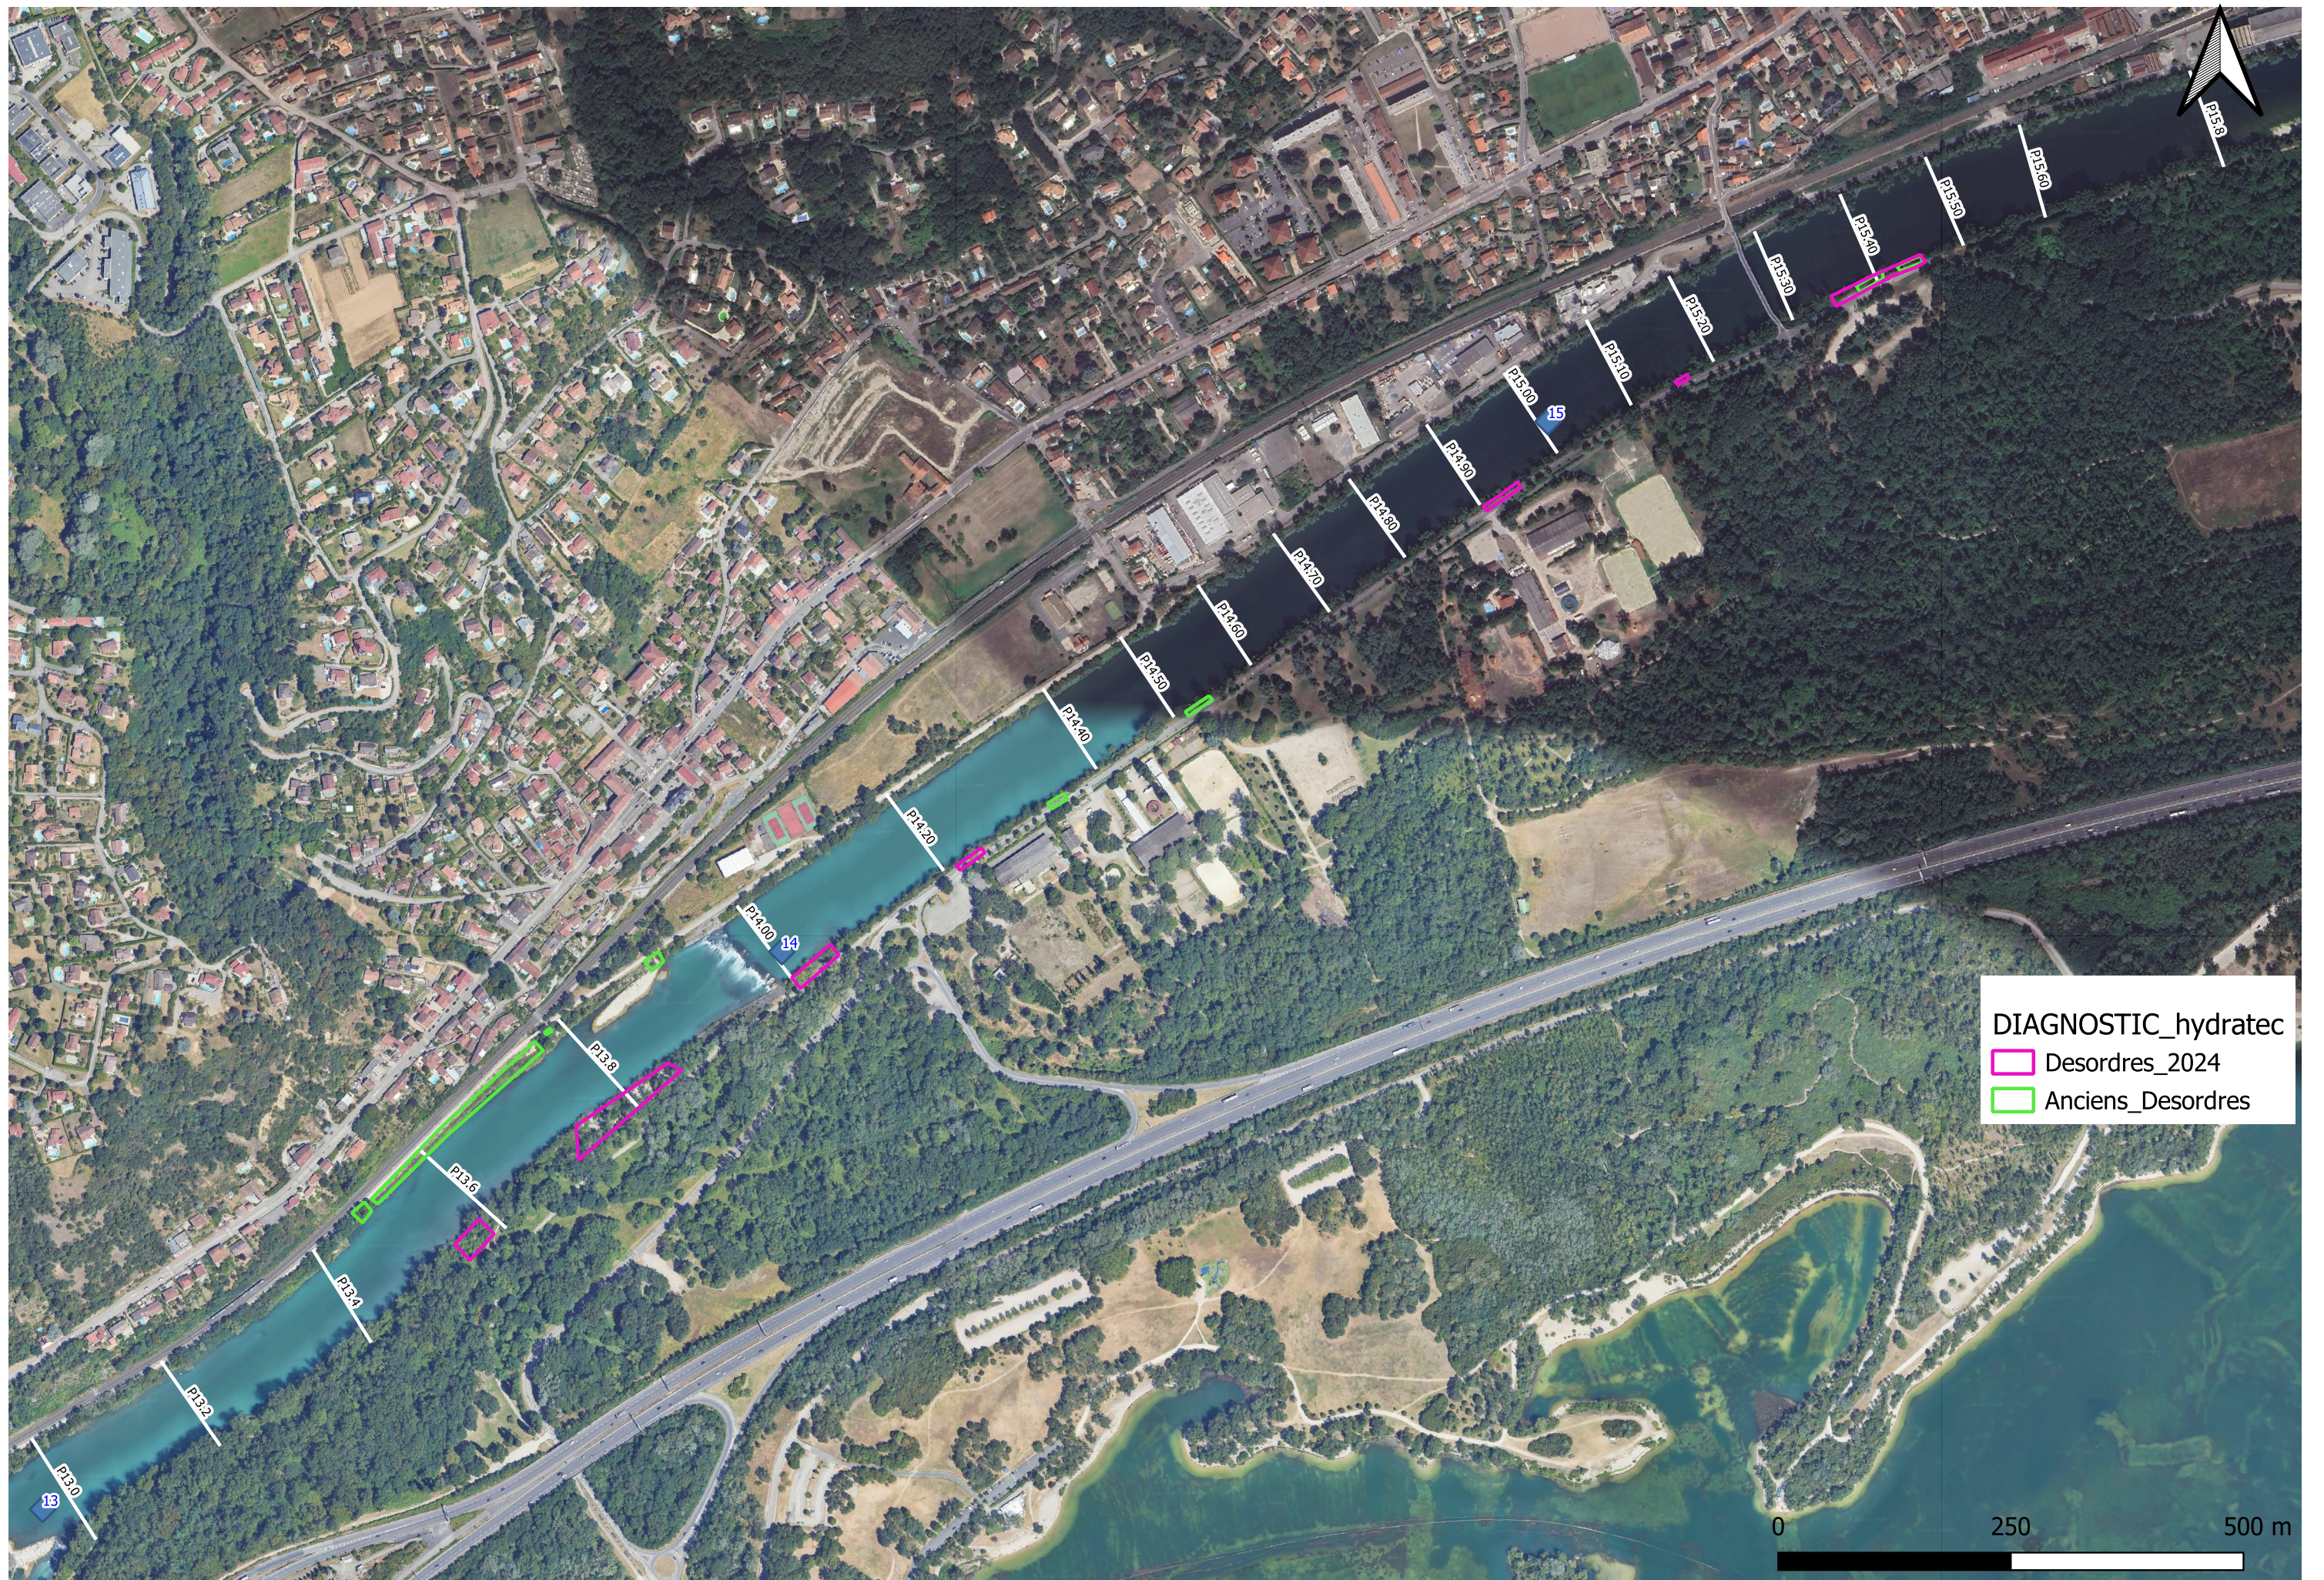
REPRESENTATION SCHEMATIQUE ANCIENS/NOUVEAUX DESORDRES

Les zones où des désordres étaient apparus ont significativement évolué suite aux crues de fin 2023/début 2024 et se sont étendues. De nouveaux désordres sont apparus en rive gauche en aval du pont de l'île, au droit du centre Equ'ain ainsi qu'en amont du rond-point routier et en aval du seuil. En rive droite, pas de nouveau désordre mais une évolution de la zone existante et une légère extension de celle-ci.

Il est donc important d'abattre les arbres au droit des zones de désordre, interdire à la circulation la voie en rive gauche côté Rhône et la piste cyclable en haut de berge.
