Commune de Sainte Croix
Schéma directeur d'assainissement
Rapport intermédiaire n°3

Septembre 2004

Dossier V 04030 LY PC

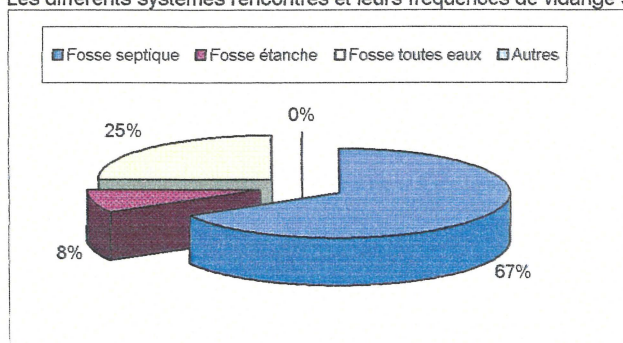
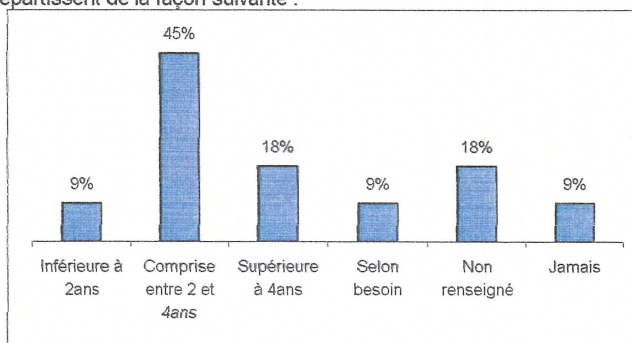
Les différents systèmes rencontrés et leurs fréquences de vidange se répartissent de la façon suivante :

Dans 25% des cas, le prétraitement est satisfaisant quant à son dimensionnement, contre 33% des cas où il présente un sous-dimensionnement.

Il est à noter qu'aucun des prétraitements disposent d'une ventilation conforme à la DTU 64

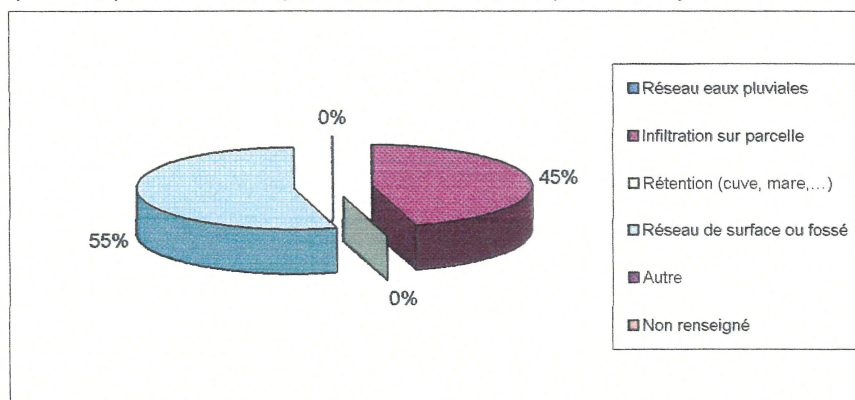
Les eaux usées et pluviales sont séparées dans 92% des cas contre 8 % des cas où la séparation des eaux n'a pas pu être validée. La destination des eaux pluviales, quand elles sont séparées des eaux usées, se répartie de la façon suivante :

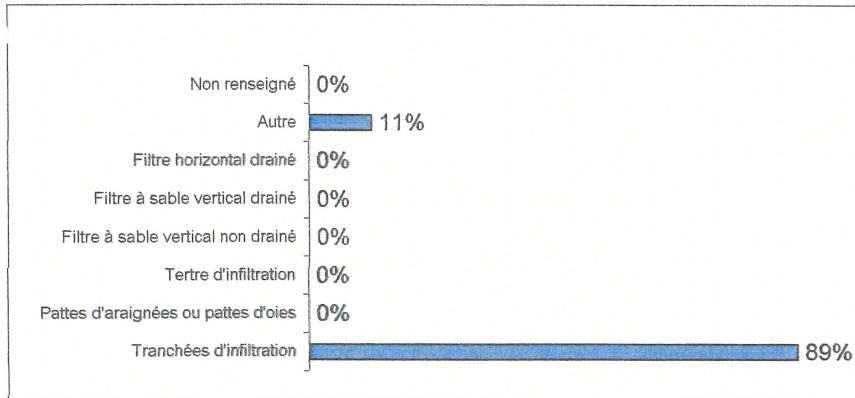
69% des habitations visitées possèdent un système de traitement. Les différents systèmes de traitement rencontrés et leurs proportions sont présentés ci-dessous :

Dans 44% des cas, le traitement est satisfaisant point de vu dimensionnement toutefois très peu semble être adapté à la pédologie du sol.

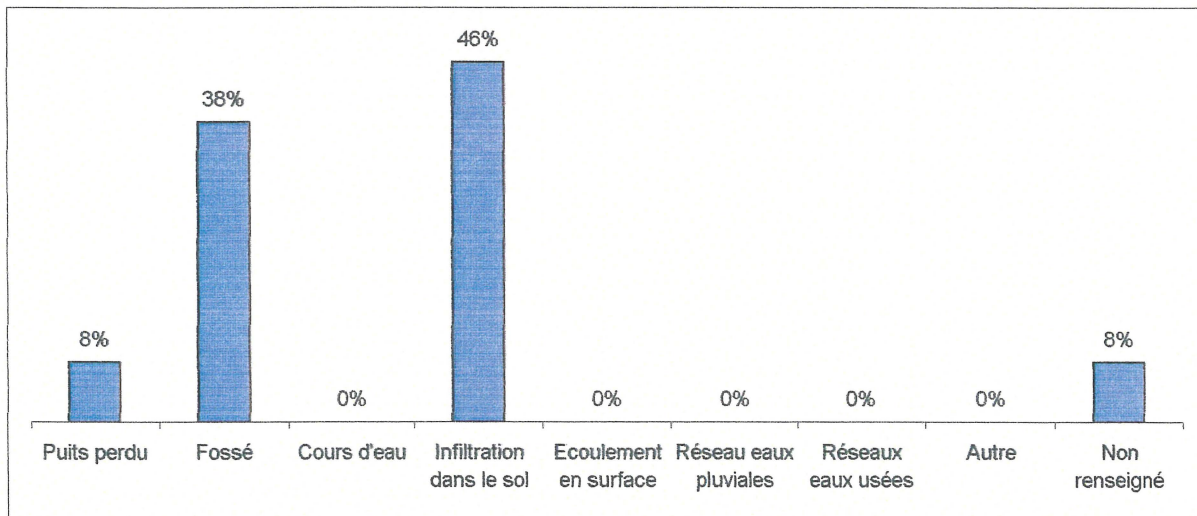
La proportion de chaque exutoire rencontré pour les eaux traitées, partiellement traitées ou non est présentée sur le graphique ci-dessous.

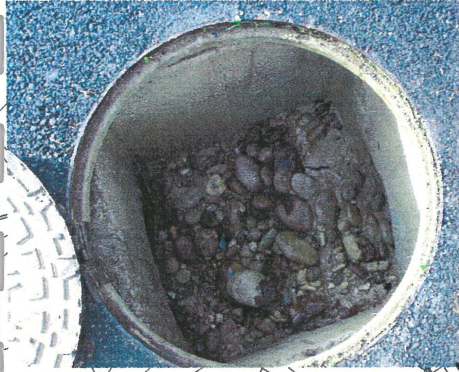
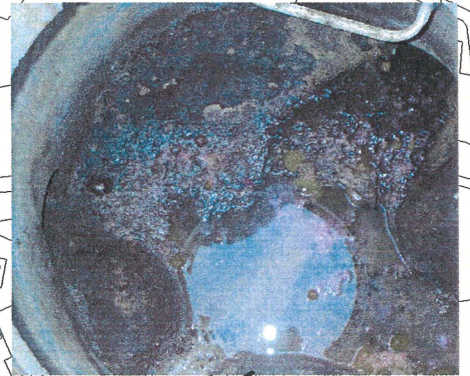
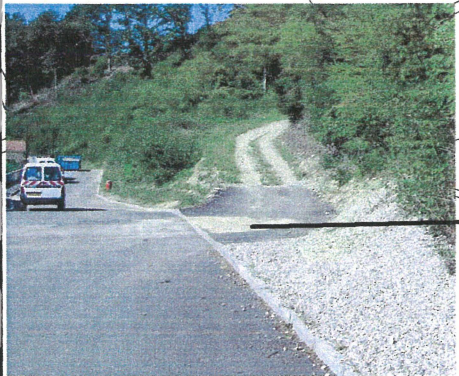
- des eaux usées dans le réseau d'eaux pluviales
- un avaloir raccordé au réseau d'eaux usées.

Ces anomalies sont présentées dans la planche qui suit.
