Département de la  
Haute-Savoie

Commune de St Gervais

RESULTAT DES INSPECTIONS COMPLEMENTAIRES  
ET PROGRAMME DE TRAVAUX

## Schéma Directeur d'Assainissement

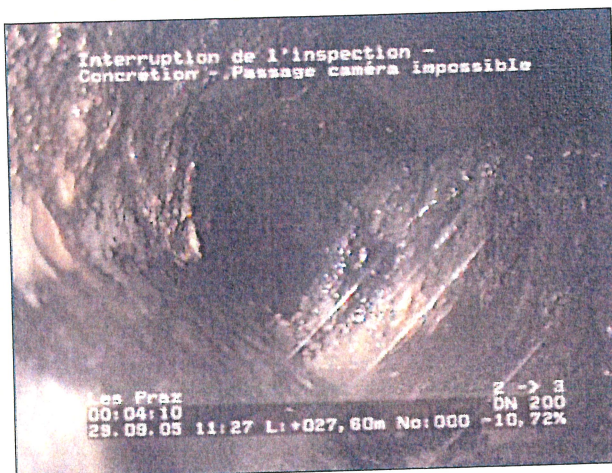
Photo: 1\_7a, N° cassette: 1, 00:04:10  
27,6m, Interruption de l'inspection - Concrétion - Passage  
caméra  
impossible

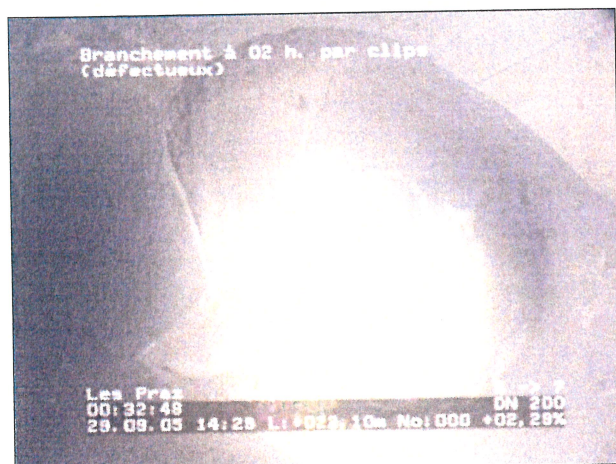
Photo: 5\_6a, N° cassette: 1, 00:32:01  
22,2m, Branchement à 02 h. par clips (défectueux)

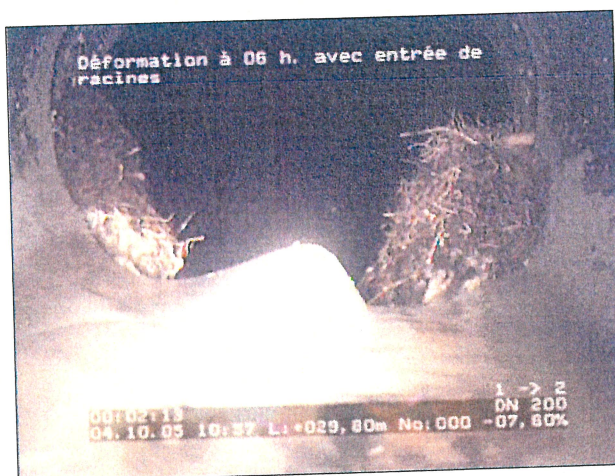
Photo: 1\_3a, N° cassette: 1, 00:02:10  
29,8m, Déformation à 06 h. avec entrée de racines

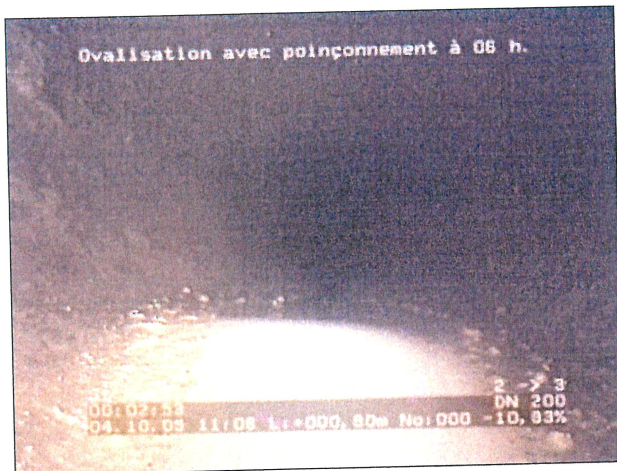
Photo: 2\_2a, N° cassette: 1, 00:02:50  
0,9m, Ovalisation avec poinçonnement à 06 h.

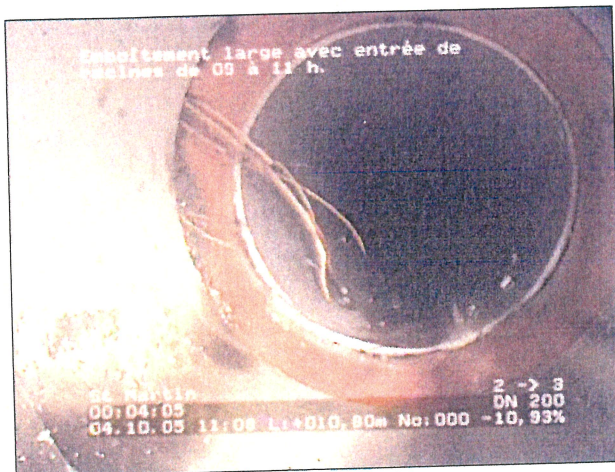
Photo: 2\_4a, N° cassette: 1, 00:04:04  
10,8m, Emboîtement large avec entrée de racines de 09 à 11 h.

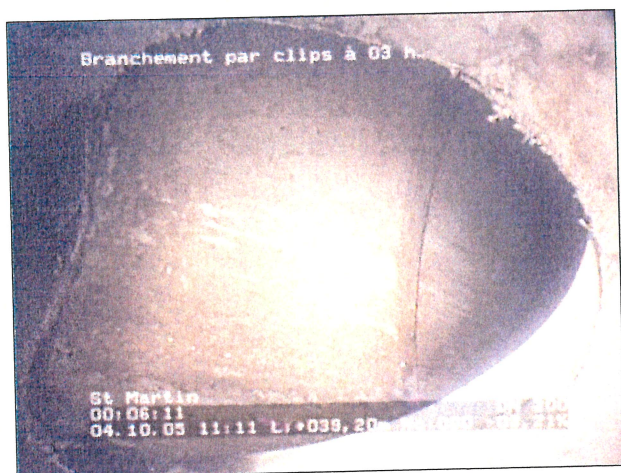
Photo: 2\_6a, N° cassette: 1, 00:06:09  
39,2m, Branchement par clips à 03 h.

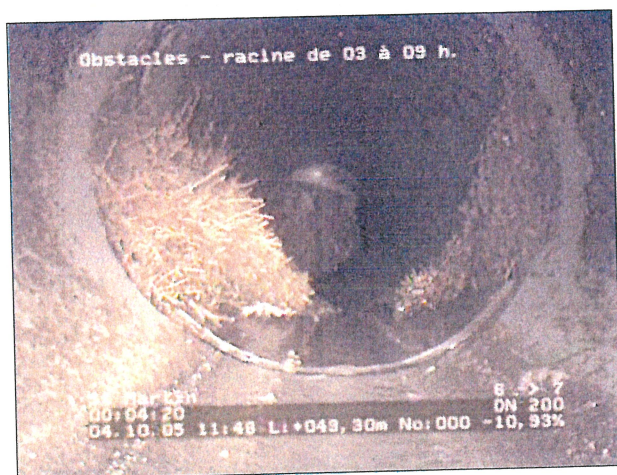
Photo: 4\_4a, N° cassette: 1, 00:04:18  
49,3m, Obstacles - racine de 03 à 09 h.

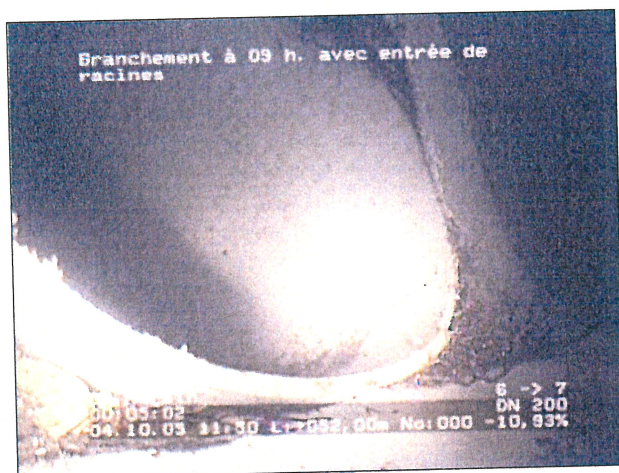
Photo: 4\_6a, N° cassette: 1, 00:04:59  
52m, Branchement à 09 h. avec entrée de racines

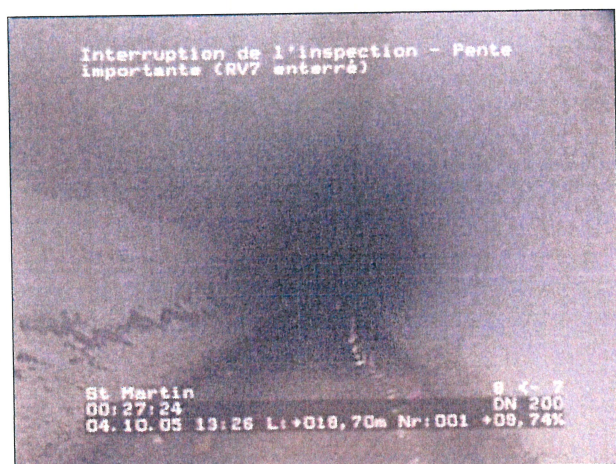
Photo: 5\_6a, N° cassette: 1, 00:27:30  
18,7m, Interruption de l'inspection - Pente importante (RV7 enterré)

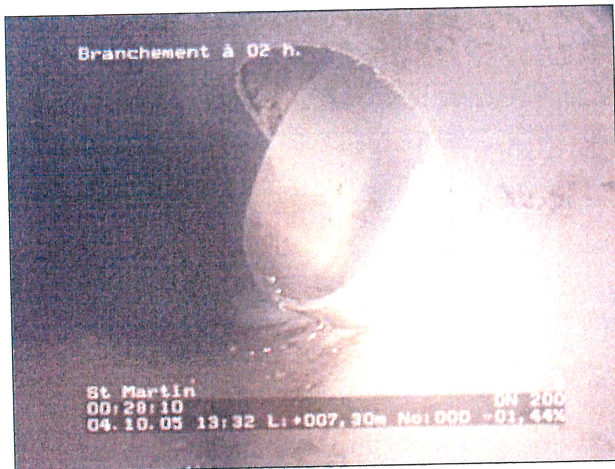
Photo: 6\_2a, N° cassette: 1, 00:28:08  
7,3m, Branchement à 02 h.

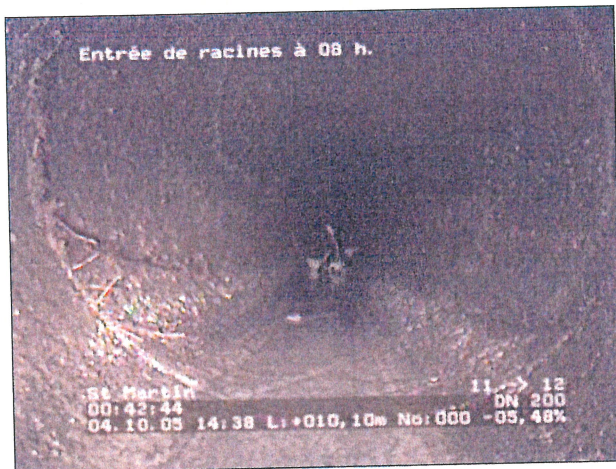
Photo: 8\_2a, N° cassette: 1, 00:42:41  
10,1m, Entrée de racines à 08 h.

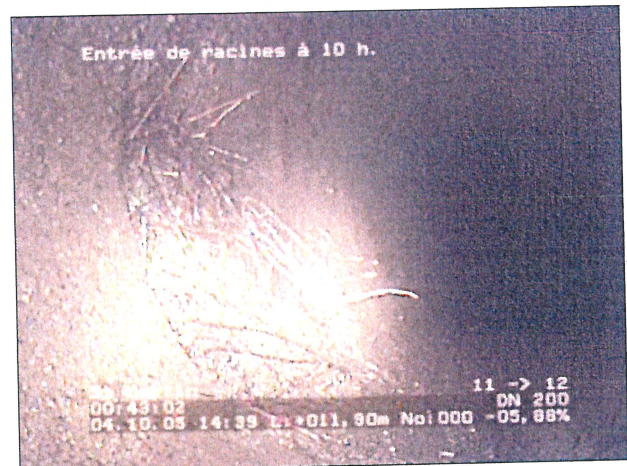
Photo: 8\_3a, N° cassette: 1, 00:43:00  
11,9m, Entrée de racines à 10 h.
