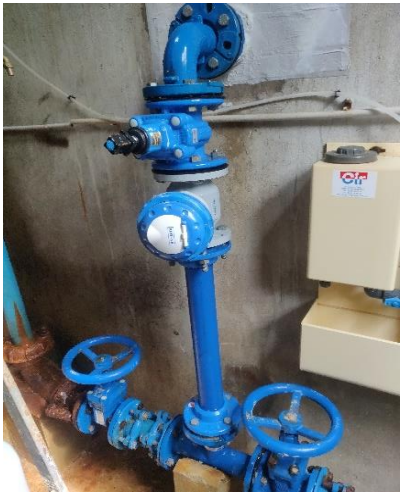
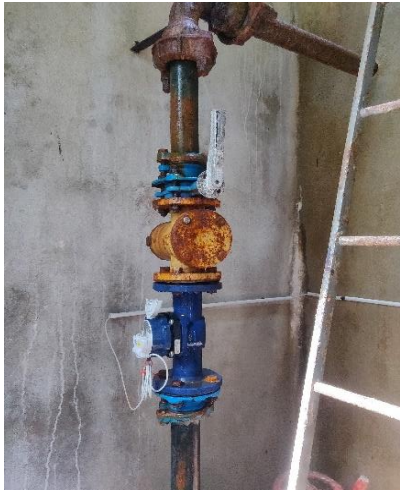
| Photo | |

| Comptages associés au réservoir | | | | | | | |
|---|---|---|---|---|---|---|---|
| Distribution | 2011 | Non | Sensus / Meistream | 160 lt/h | 78,7 m³/h | 40 lt/h | 63,0 m³/h |

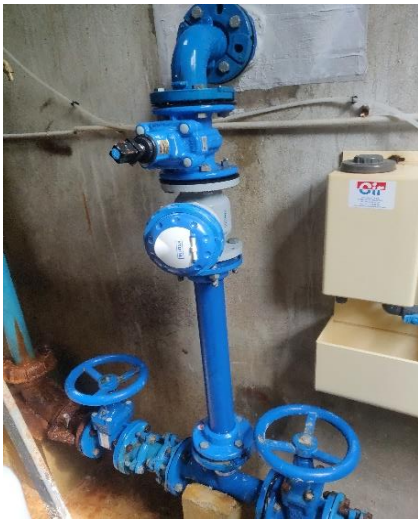
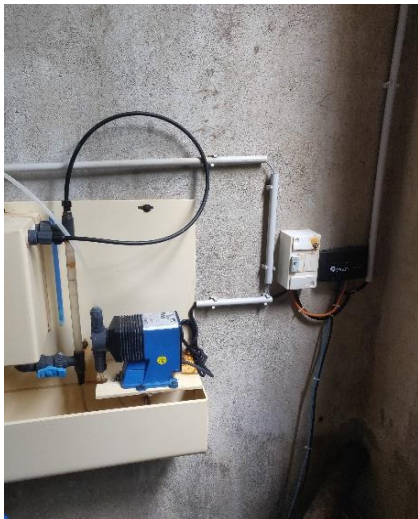
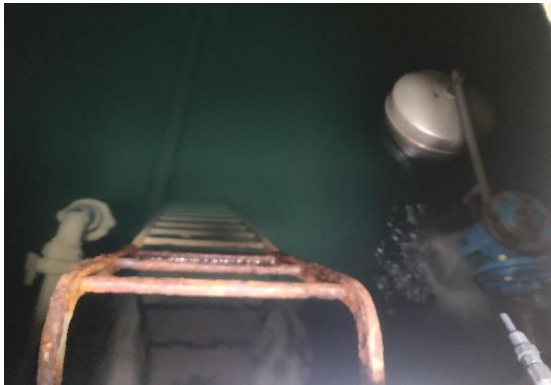
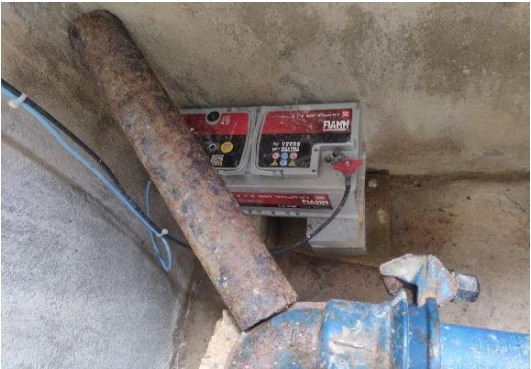
Photo

| Station de chloration associé au réservoir | | | |
|---|---|---|---|
| Présence de traitement au chlore | Oui | Lieu de stockage | Dans le réservoir |
| Etat général | Bon | Modalité de contrôle | Asservis au débit de distribution |
| Localisation | Injection dans la cuve | Dispositif de sécurité de fuite de chlore | - |
| Type | Chlore liquide | Commentaire | - |
