Communauté d'agglomération de Bourg-en-Bresse

Schéma Directeur d’Alimentation en Eau Potable

Fiche descriptive ressource

IDENTIFIANT : Source de LENT

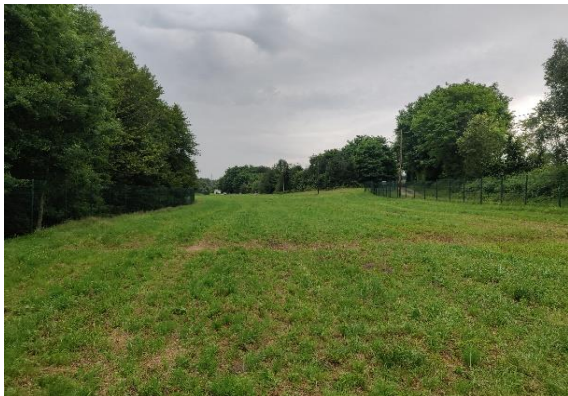
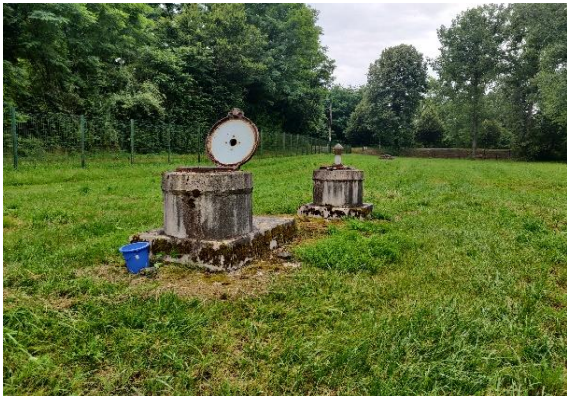
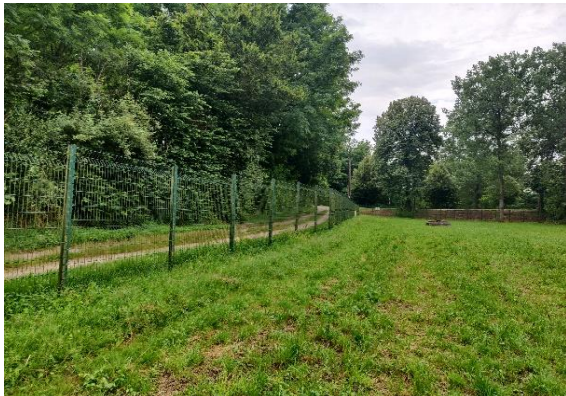
PortailOui-

ClôtureOuiClôture rigide

PorteOuifermé par un cadenas

Alarme anti-intrusionOuisur chaque tampon

Accès intérieur sécuriséOuitampon foug

Trappe / événementsOuitampon foug

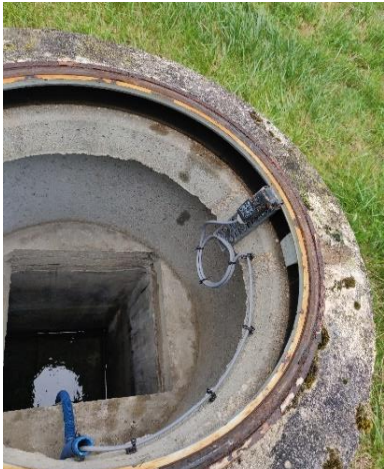
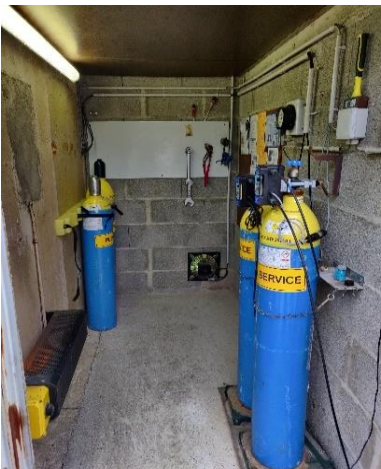
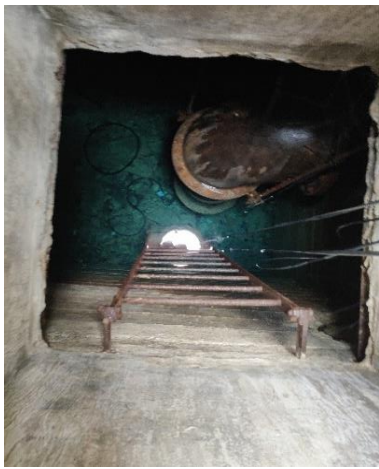
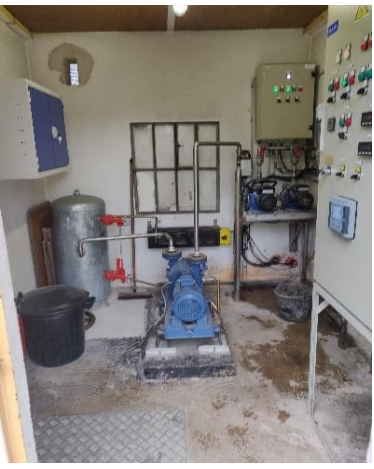
| Equipement de protection du personnel sur site | | | |
|---|---|---|---|
| Panneaux d'informations | Garde-corps anti chute | Pharmacie de premier secours | Protection risque incendie |
| Oui | Non | Non | Non |

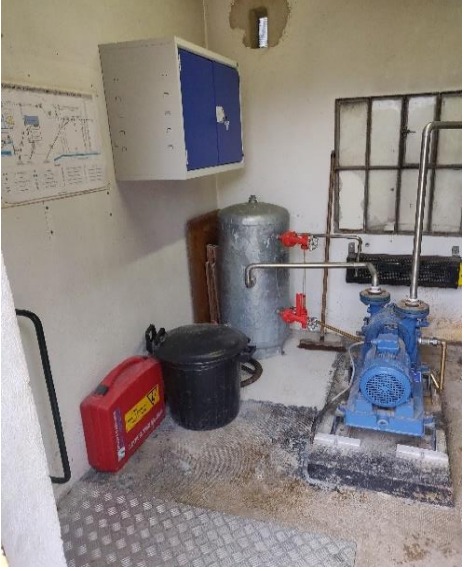
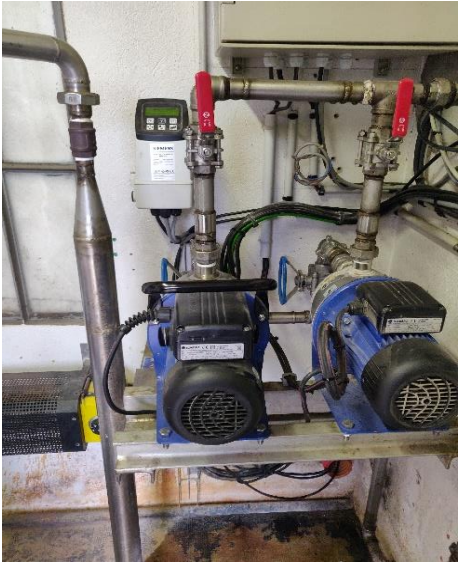
| Caractéristiques du groupe de pompage | | | | | |
|---|---|---|---|---|---|
| Pompe déprimostat | | | | SIHI / LPHE 40106 | Pas d'autre information |
| Pompe chloration 1 | 20 -60 lt/min | 38,1 - 25,6 m | 2014 | LOWARA / BGM7/A | |
| Pompe chloration 2 | 20 -60 lt/min | 38,1 - 25,6 m | 2014 | LOWARA / BGM7/A | |

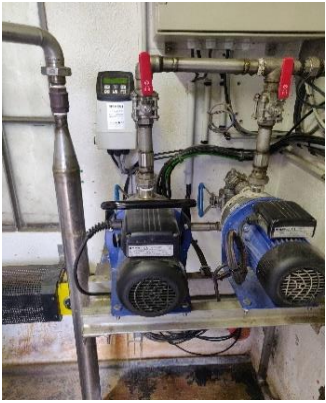
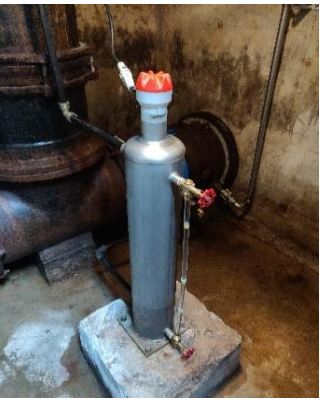
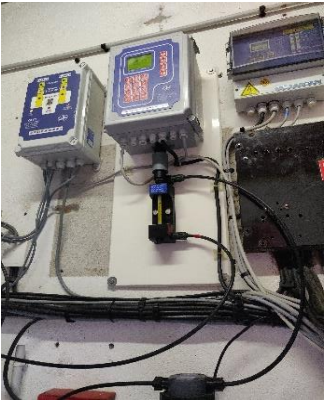
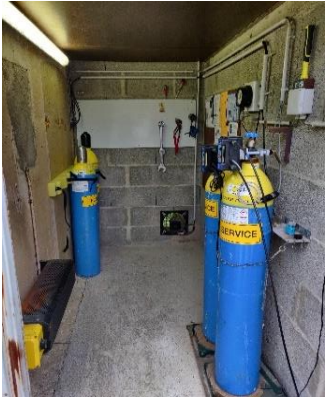
| Traitement | | | | |
|---|---|---|---|---|
| Chlore gazeux | Dans la conduite | Volume | Bon | - |
