## Etude de définition de la restauration hydromorphologique de la Mauvaise dans le secteur de la rue du Lac à Saint- Symphorien-d'Ancelles (71)

### Phase 1 - Collecte et analyse des données disponibles et terrain

## Etude de définition de la restauration hydromorphologique de la Mauvaise dans le secteur de la rue du Lac à Saint-Symphorien-d'Ancelles (71)

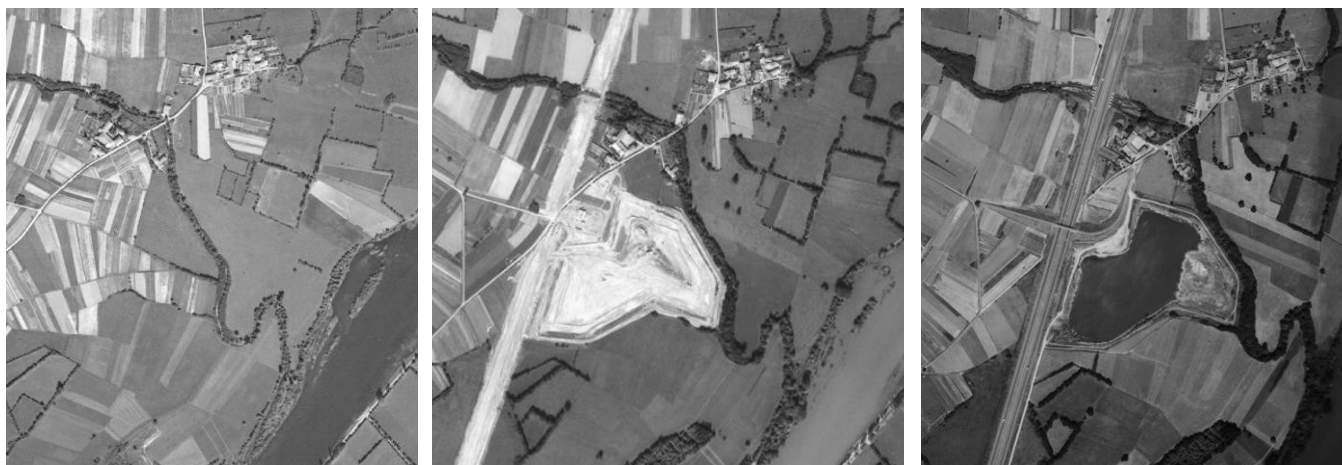
Figure 9 : Evolution du linéaire suite à la création de l'A6 (1945, 1967 et 1971)

Sur la période 1932-2014 aucune évolution du tracé du cours d'eau n'est visible sur les photographies aériennes. Sur la période 1967-1971 il y a eu la création de l'autoroute A6 en amont du secteur d'étude et l'aménagement d'un ouvrage de franchissement de la Mauvaise. Dans le même temps on observe le creusement d'un étang dont les matériaux extraits ont très certainement été utilisés pour la construction de l'infrastructure routière.

Cependant, si l'échelle des photographies aériennes ne permet pas d'observer de grands changements morphologiques, la visite de terrain a mis en évidence la mise en place de remblais en berge notamment au droit des habitations. L'étude plus détaillée de l'érosion active au droit des habitations précisera les interventions effectuées entre 2011 et 2014.

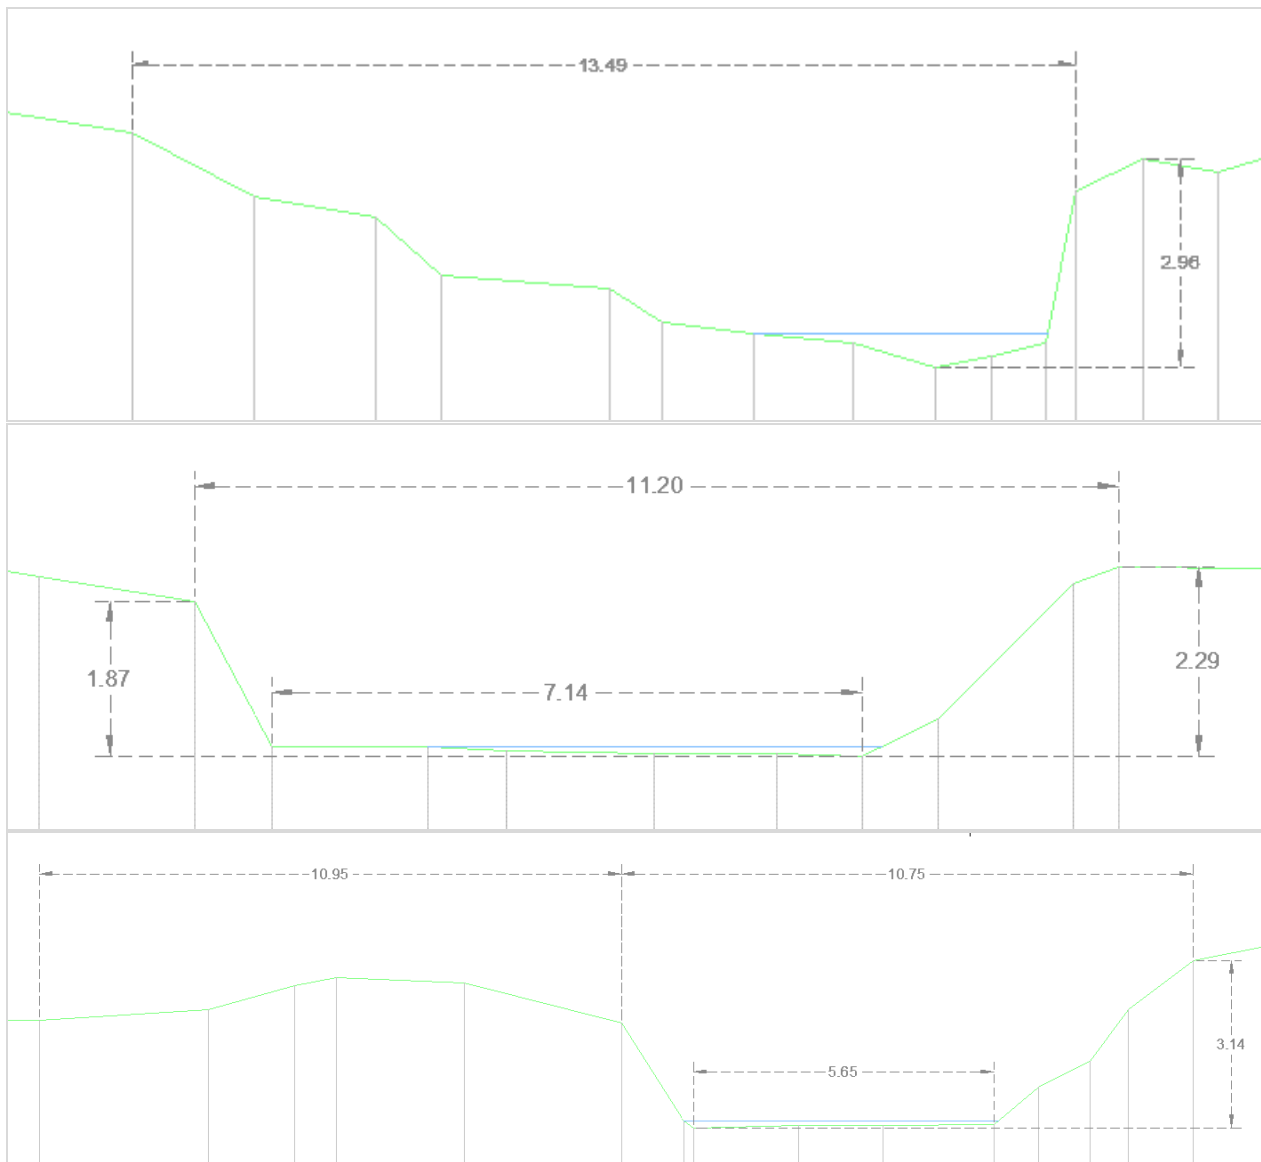
**Figure 11 : Sections transversales de la Mauvaise**

Sur l'ensemble du linéaire, la Mauvaise présente une section homogène, avec des largeurs d'ouverture de 10 à 20 m. En fond de lit la largeur varie de 5 à 8 mètres. Les hauteurs de berge sont comprises entre 2 et 3 mètres et traduisent une incision généralisée du linéaire. Les pentes de berge sont fortes voire subverticales avec un fruit supérieur à 1H/1H.

A noter que les profils en travers mettent en évidence le rehaussement des berges avec la mise en forme de merlons.

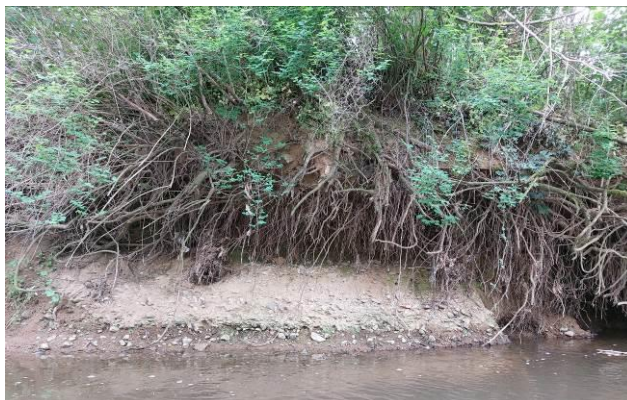
**Figure 12 : coupe lithologique des berges**

Les berges sont principalement composées de matériaux argilo-limoneux cohésifs qui repose sur une couche de matériaux graveleux d'environ 0,50 m d'épaisseur à environ 2m de profondeur depuis la crête de berge. La domination de formations cohésives qui explique notamment la faible divagation latérale de la Mauvaise. En effet, dans ce type de formation l'ajustement morphologique se fait principalement verticalement.

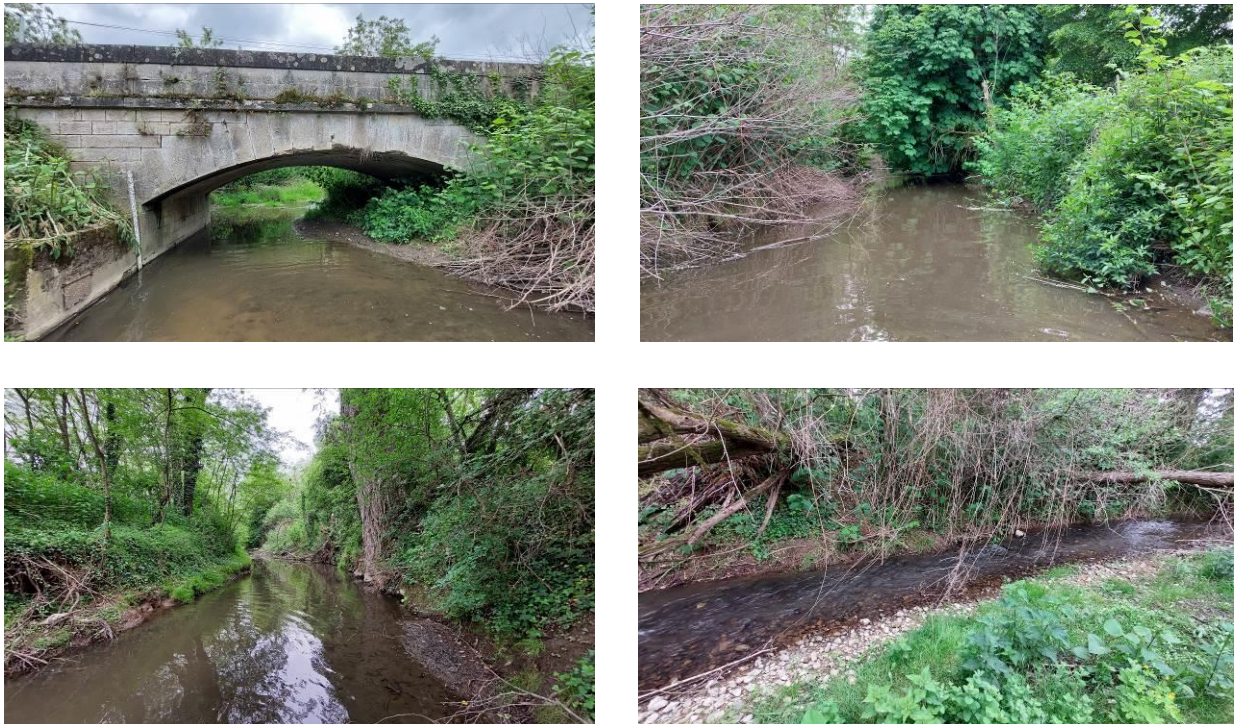
Figure 17 : Fosse d'affouillement / Plat lentique / Plat courant / Radier

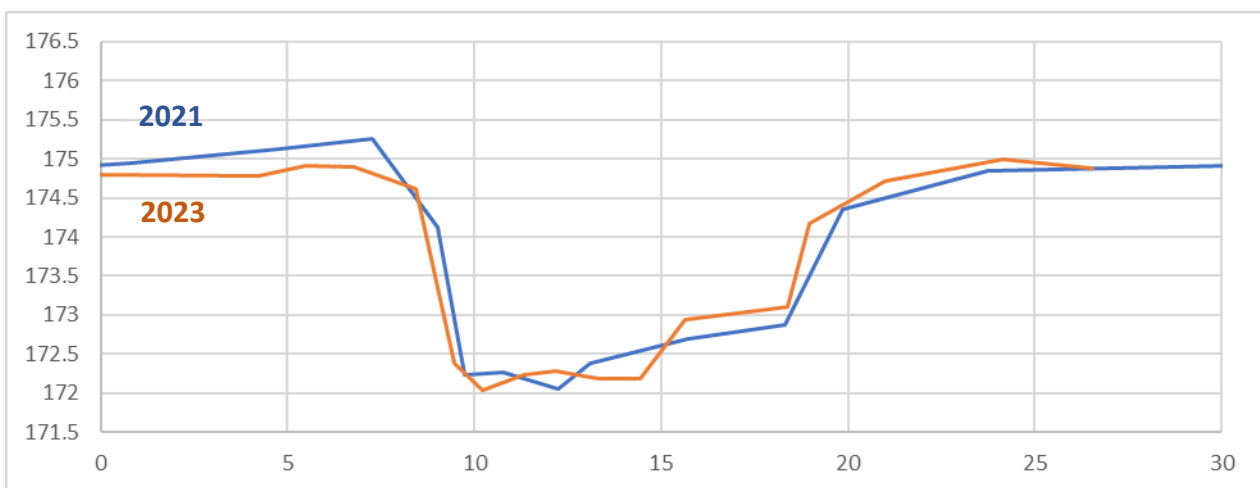
**Figure 20 : Evolution de la section transversale (profil 5)**

Au droit des profils 5 et 6 la morphologie du lit est plutôt stable.

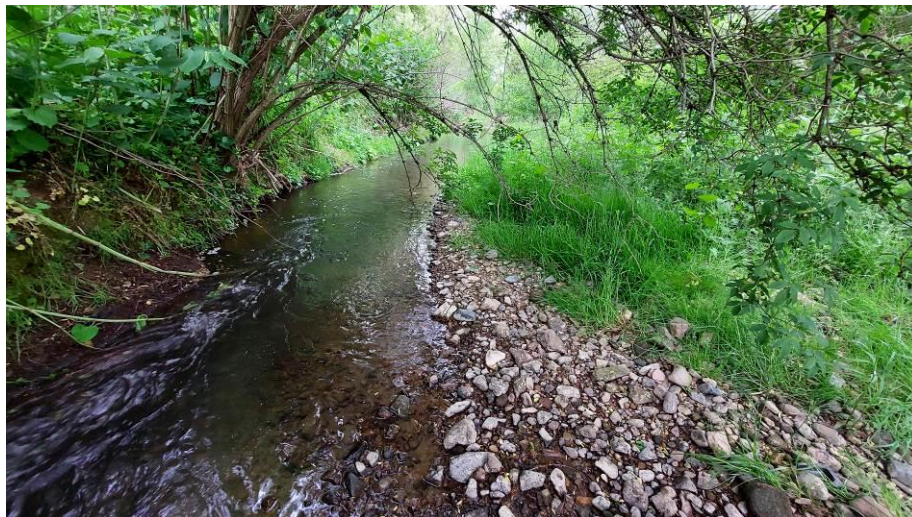
**Figure 28 : Radier et dynamique favorable pour la faune aquatique**

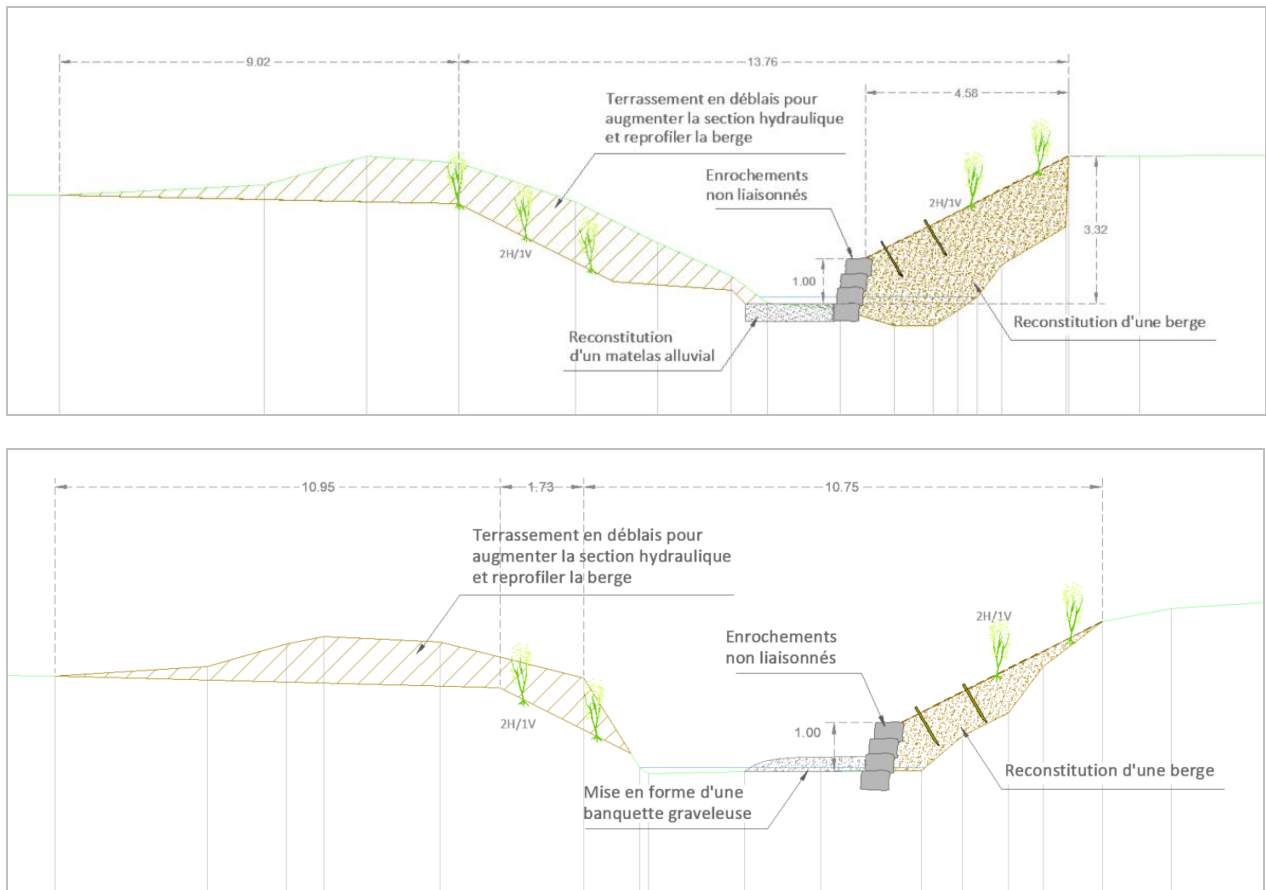
**Figure 39 : Principes d'aménagement proposés**

Au droit des habitations, l'érosion des berges est susceptible de causer des désordres plus conséquents en cas de crue importante (supérieure à Q10). C'est pourquoi il est nécessaire de réaliser les opérations suivantes :

- **Végétalisation des berges** : les berges seront revégétalisées avec des essences adaptées au cours d'eau favorisant la stabilité des talus et la création d'habitats,

- Reconstitution d'un matelas alluvial** : le décalage du lit mineur va nécessiter de reconstituer un matelas alluvial avec des matériaux adaptés aux contraintes hydrauliques d'une part et à la faune aquatique d'autre part,
- Diversification des écoulements** : pour améliorer la qualité habitationnelle et la diversité des écoulements des banquettes pourront être mises en forme, elles permettront de créer des sinuosités en fond de lit, de dynamiser les écoulements et de rehausser la lame d'eau pour les faibles et moyens débits.

Une estimation du montant des travaux a été réalisée, pour un linéaire de 100 mètres le coût est estimé à 95 500 € HT, soit 955 € HT / ml.
