| | Réf Dossier<br>VALBO 002 | Etude du schéma directeur en eau potable<br><br><i>Rapport d'étude</i> | Etabli le<br>26 octobre 2006 |

Le présent dossier a pour objectif de dresser le Schéma Directeur en eau potable de la commune de Valbonnais afin de disposer d'un programme d'actions permettant la pérennisation de l'alimentation en eau potable.

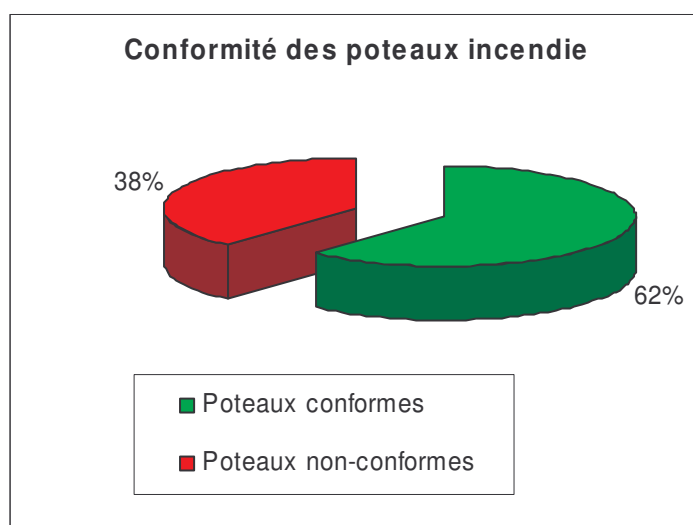
| | Nb | % |
|---|---|---|
| <b>Poteaux conformes</b> | 16 | 62% |
| <b>Poteaux non-conformes</b> | 10 | 38% |

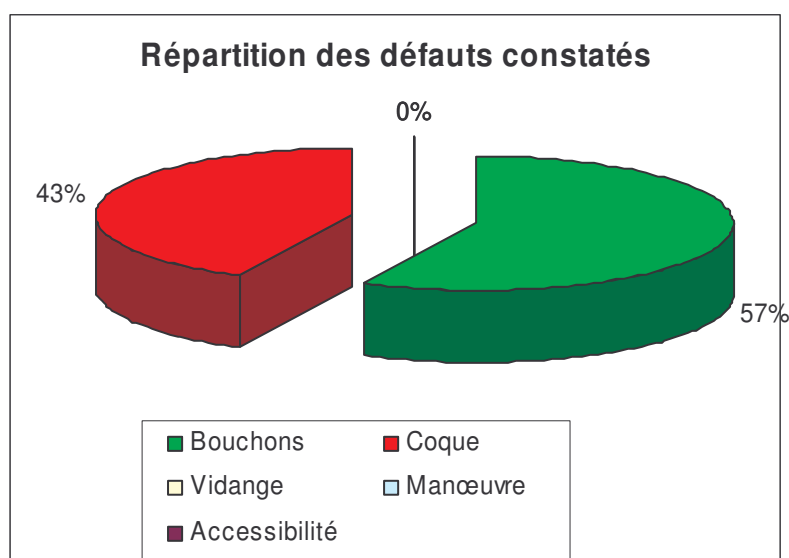
Le tableau et graphe ci-après dressent la synthèse des défauts constatés :

| | Nb | % |
|---|---|---|
| <b>Nb de PI défectueux</b> | <b>7</b> | <b>27%</b> |
