DIAGNOSTIC HYDRAULIQUE SUR MUR DE SOUTÈNEMENT - GARDON DE SAINT GERMAIN

—
**Diagnostic hydraulique sur un mur
de soutènement**

Gardon de St Germain

Décembre 2007

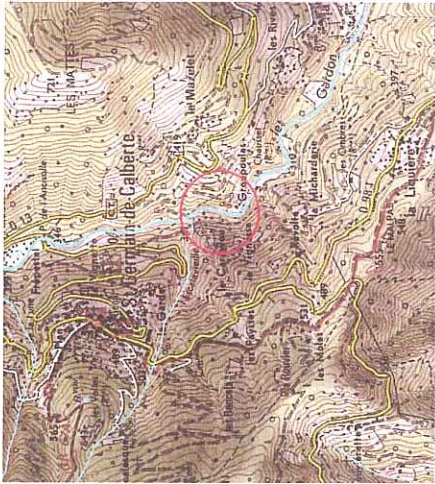
Expertise sommaire du site			
Le mur amont au droit confluence ruisseau Escalavieille présente une partie sommitale altérée : les pierres constitutives de l'ouvrage ont été emportées au grès des crues.			
Le mur en aval de la confluence avec la confluence ruisseau Escalavieille constitue le site de développement d'une végétation broussailleuse et ligneuse, arrachée lors des crues par la force du courant emportant de fait une partie du mur. Par ailleurs, de nombreuses pierres de l'ouvrage linéaire se sont désolidarisées et ont été emportées lors des crues suite à des impacts répétés de pierres et arbres charriés provoquant la disjonction des pierres.

Le mur de soutènement, permettant de stabiliser le talus et garantir la préservation des enjeux forts associés (village de St Germain de Calberte et RD 13), présentes aujourd'hui de fortes dégradations.			
Objectifs et justification de l'intervention			
L'opération de réfection du mur de soutènement vise à restaurer son état afin de garantir sa stabilité et de fait garantir la préservation des enjeux forts.
