Annexe 1 : Rapport d'analyse de l'état du génie civil – Alpes Contrôles

AFFAIRE : FOS SUR MER – STATION D'EPURATION
NOS RÉFÉRENCES : ADA/080169P001/AHA
COMPTE RENDU : N° 1
MISSION : Avis sur l'état de conservation du Génie-Civil
DATE : 23 mars 2009
RAPPORT COMPORTANT : 22 pages

STATION D'EPURATION FOS SUR MER

AVIS SUR L'ETAT DE CONSERVATION DU GENIE CIVIL

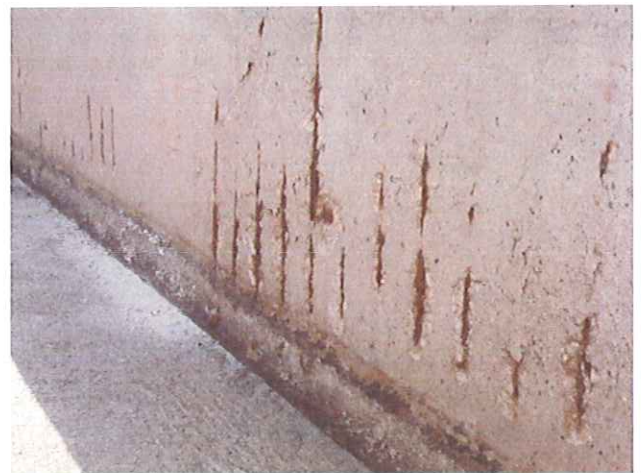
Fig. 3 : Eclats avec fers apparents au niveau du voile dans la goulotte (zone 2)

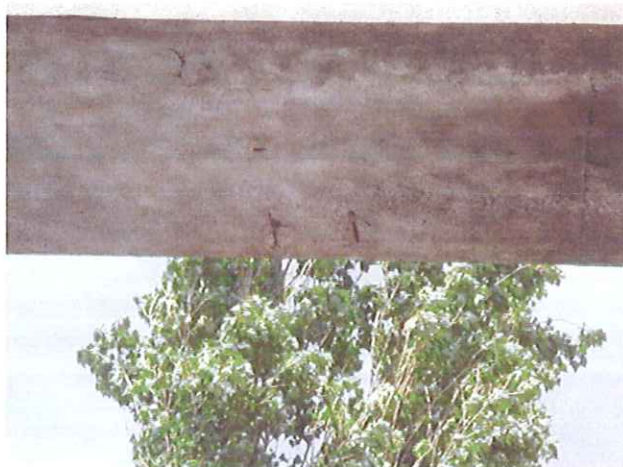
Fig. 4 : Eclats avec fers apparents en sous-face de la passerelle

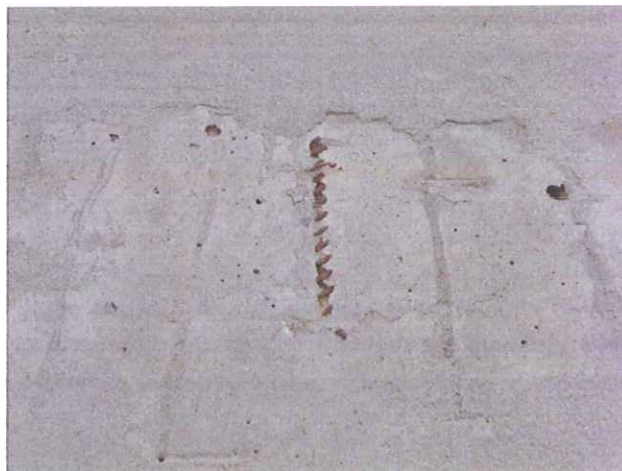
Fig. 5 : Absence d'enrobage en partie extérieure d'un voile du bassin
