VILLE DE SAINT-REMY-DE-PROVENCE

**SCHEMA DIRECTEUR D'ASSAINISSEMENT
PLUVIAL**

**PHASE 1 :
RECUEIL DES DONNEES, ANALYSE ET SYNTHESE
RECONNAISSANCE DU TERRAIN**

RAPPORT D'ETAPE

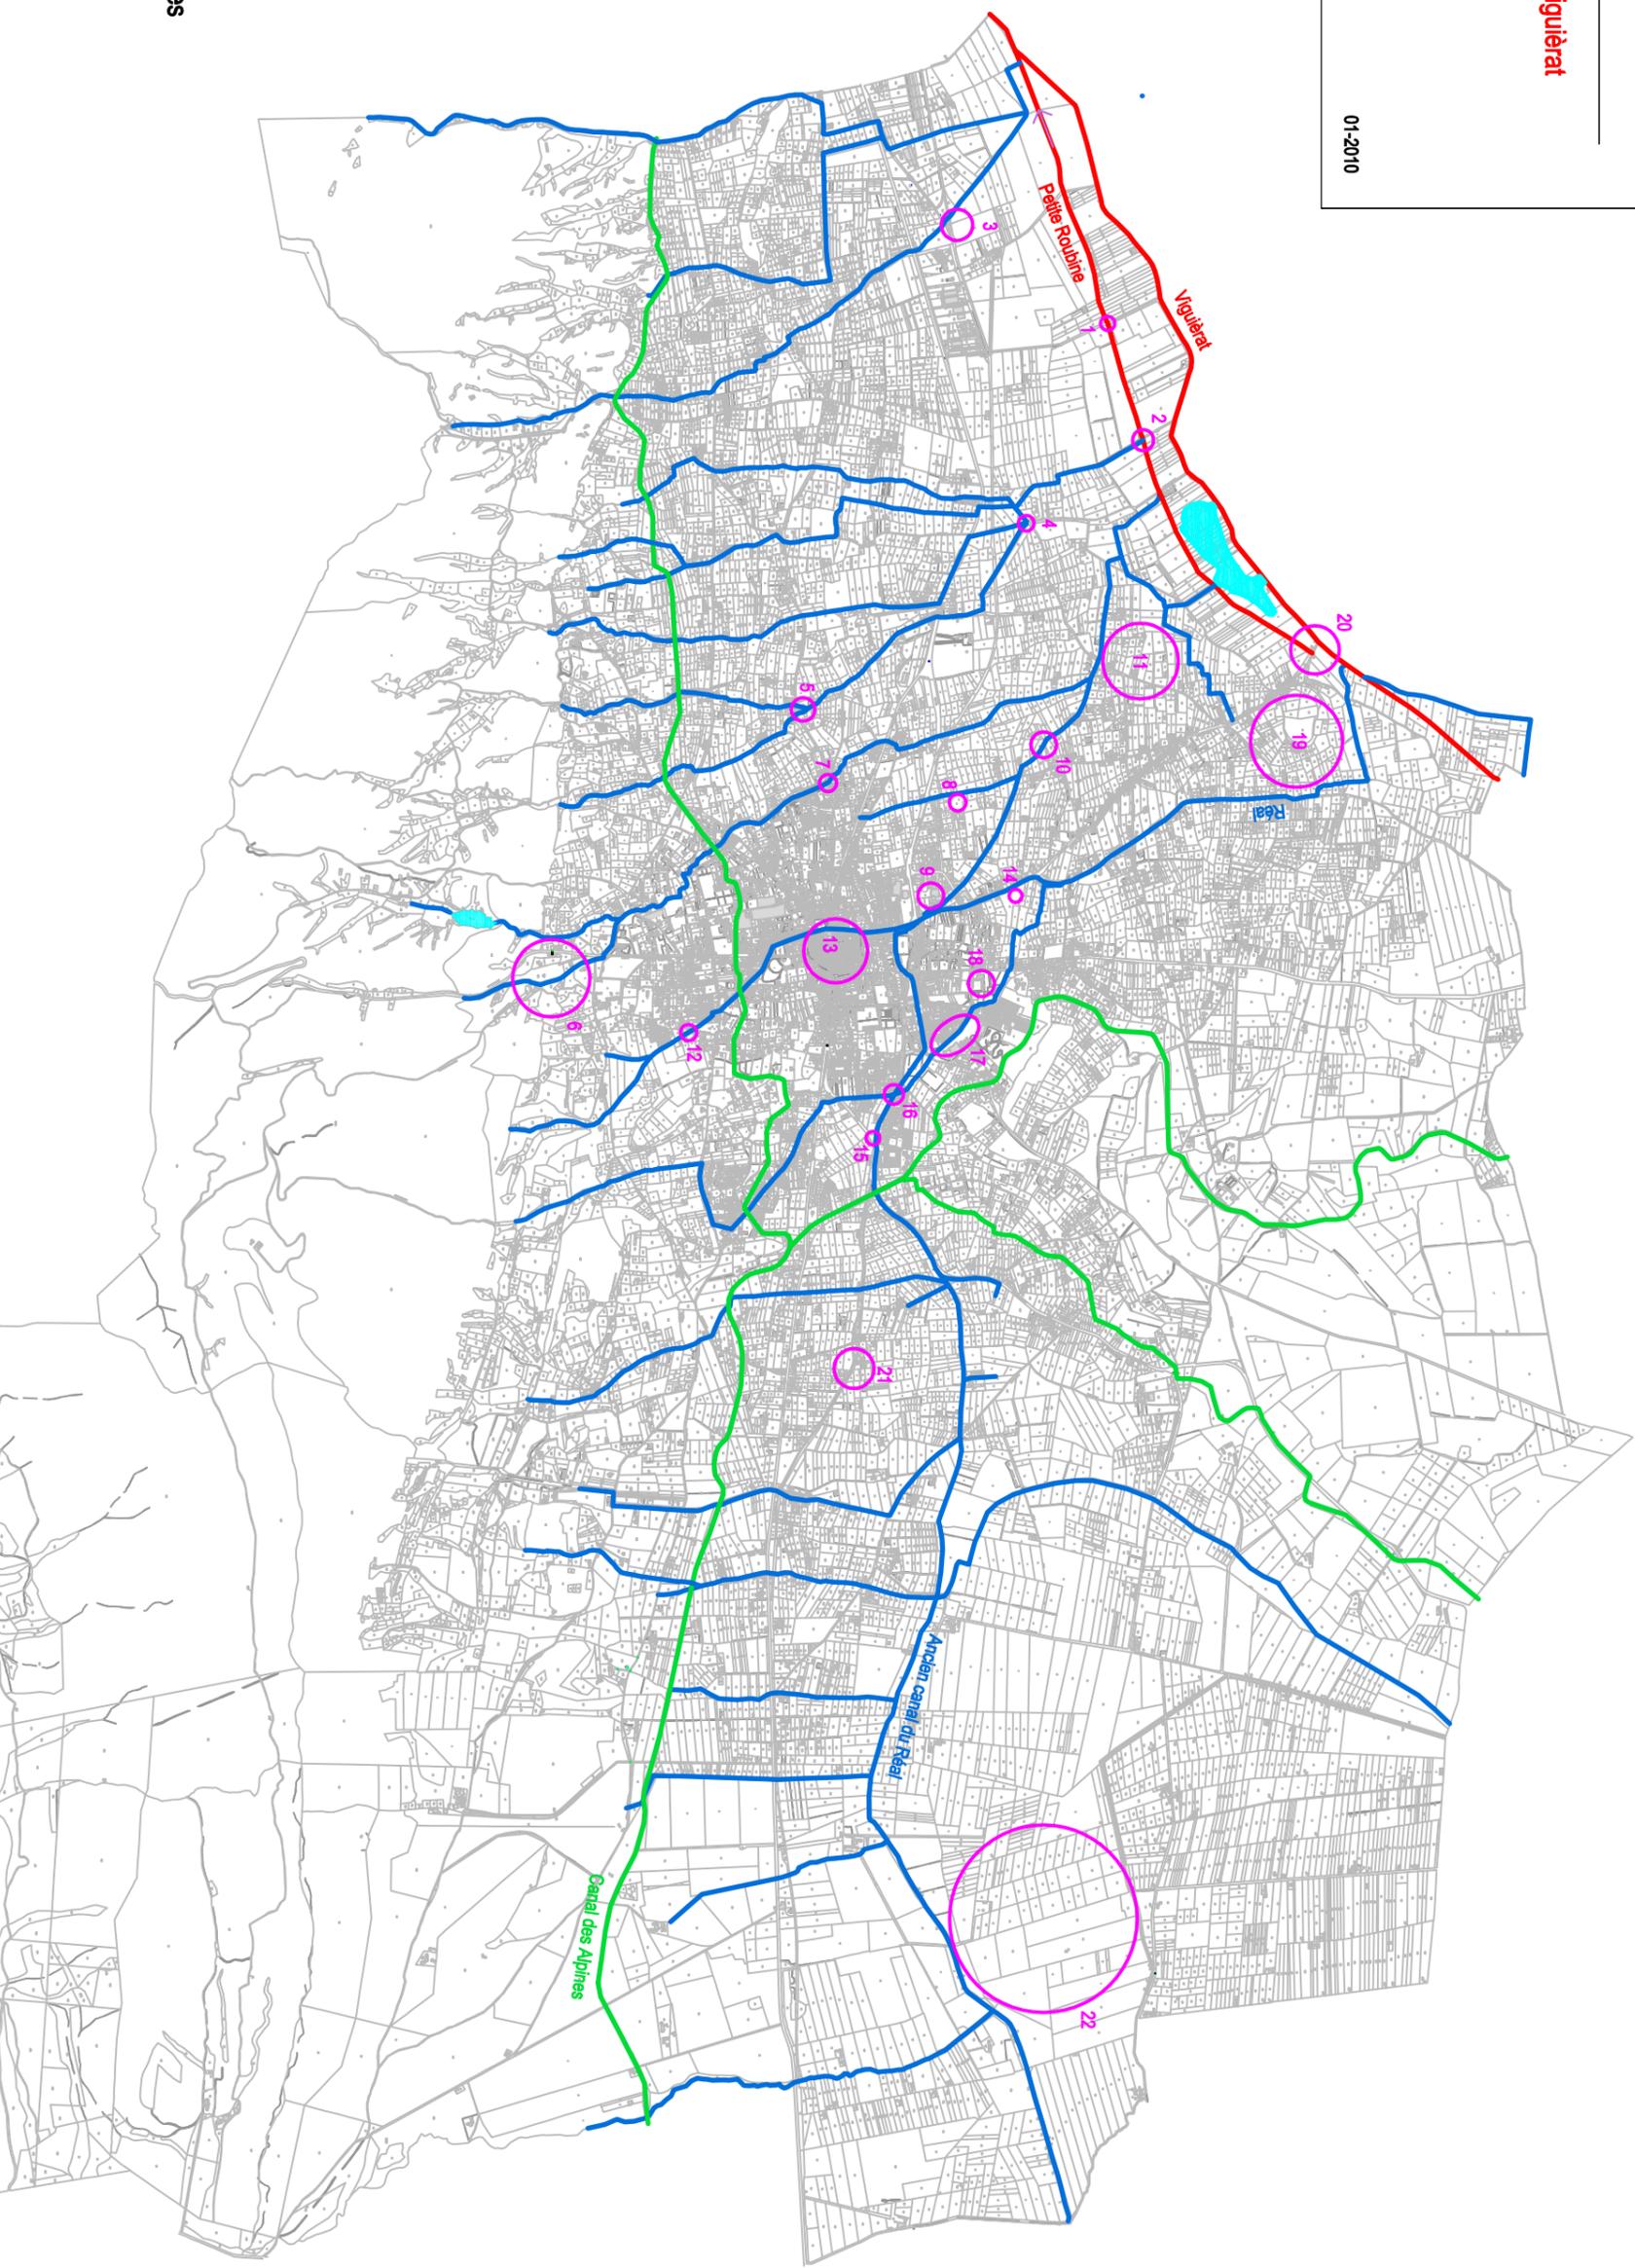
Petite Roubine au niveau de la route D27 et de la station d'épuration

Ces désordres sont en outre accentués par la présence de dépôts solides dans le cours d'eau. Des accumulations de feuilles et de branchages sont notamment visibles à l'amont et à l'aval des ponceaux, gênant le passage de l'eau.

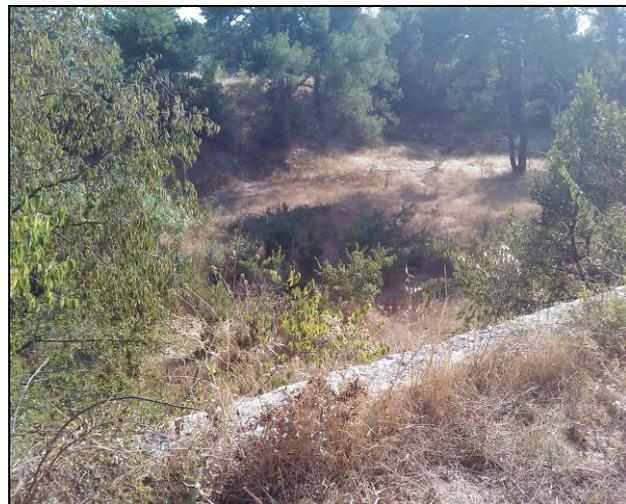
Terrain pour l'extension de la ZA de la Massane

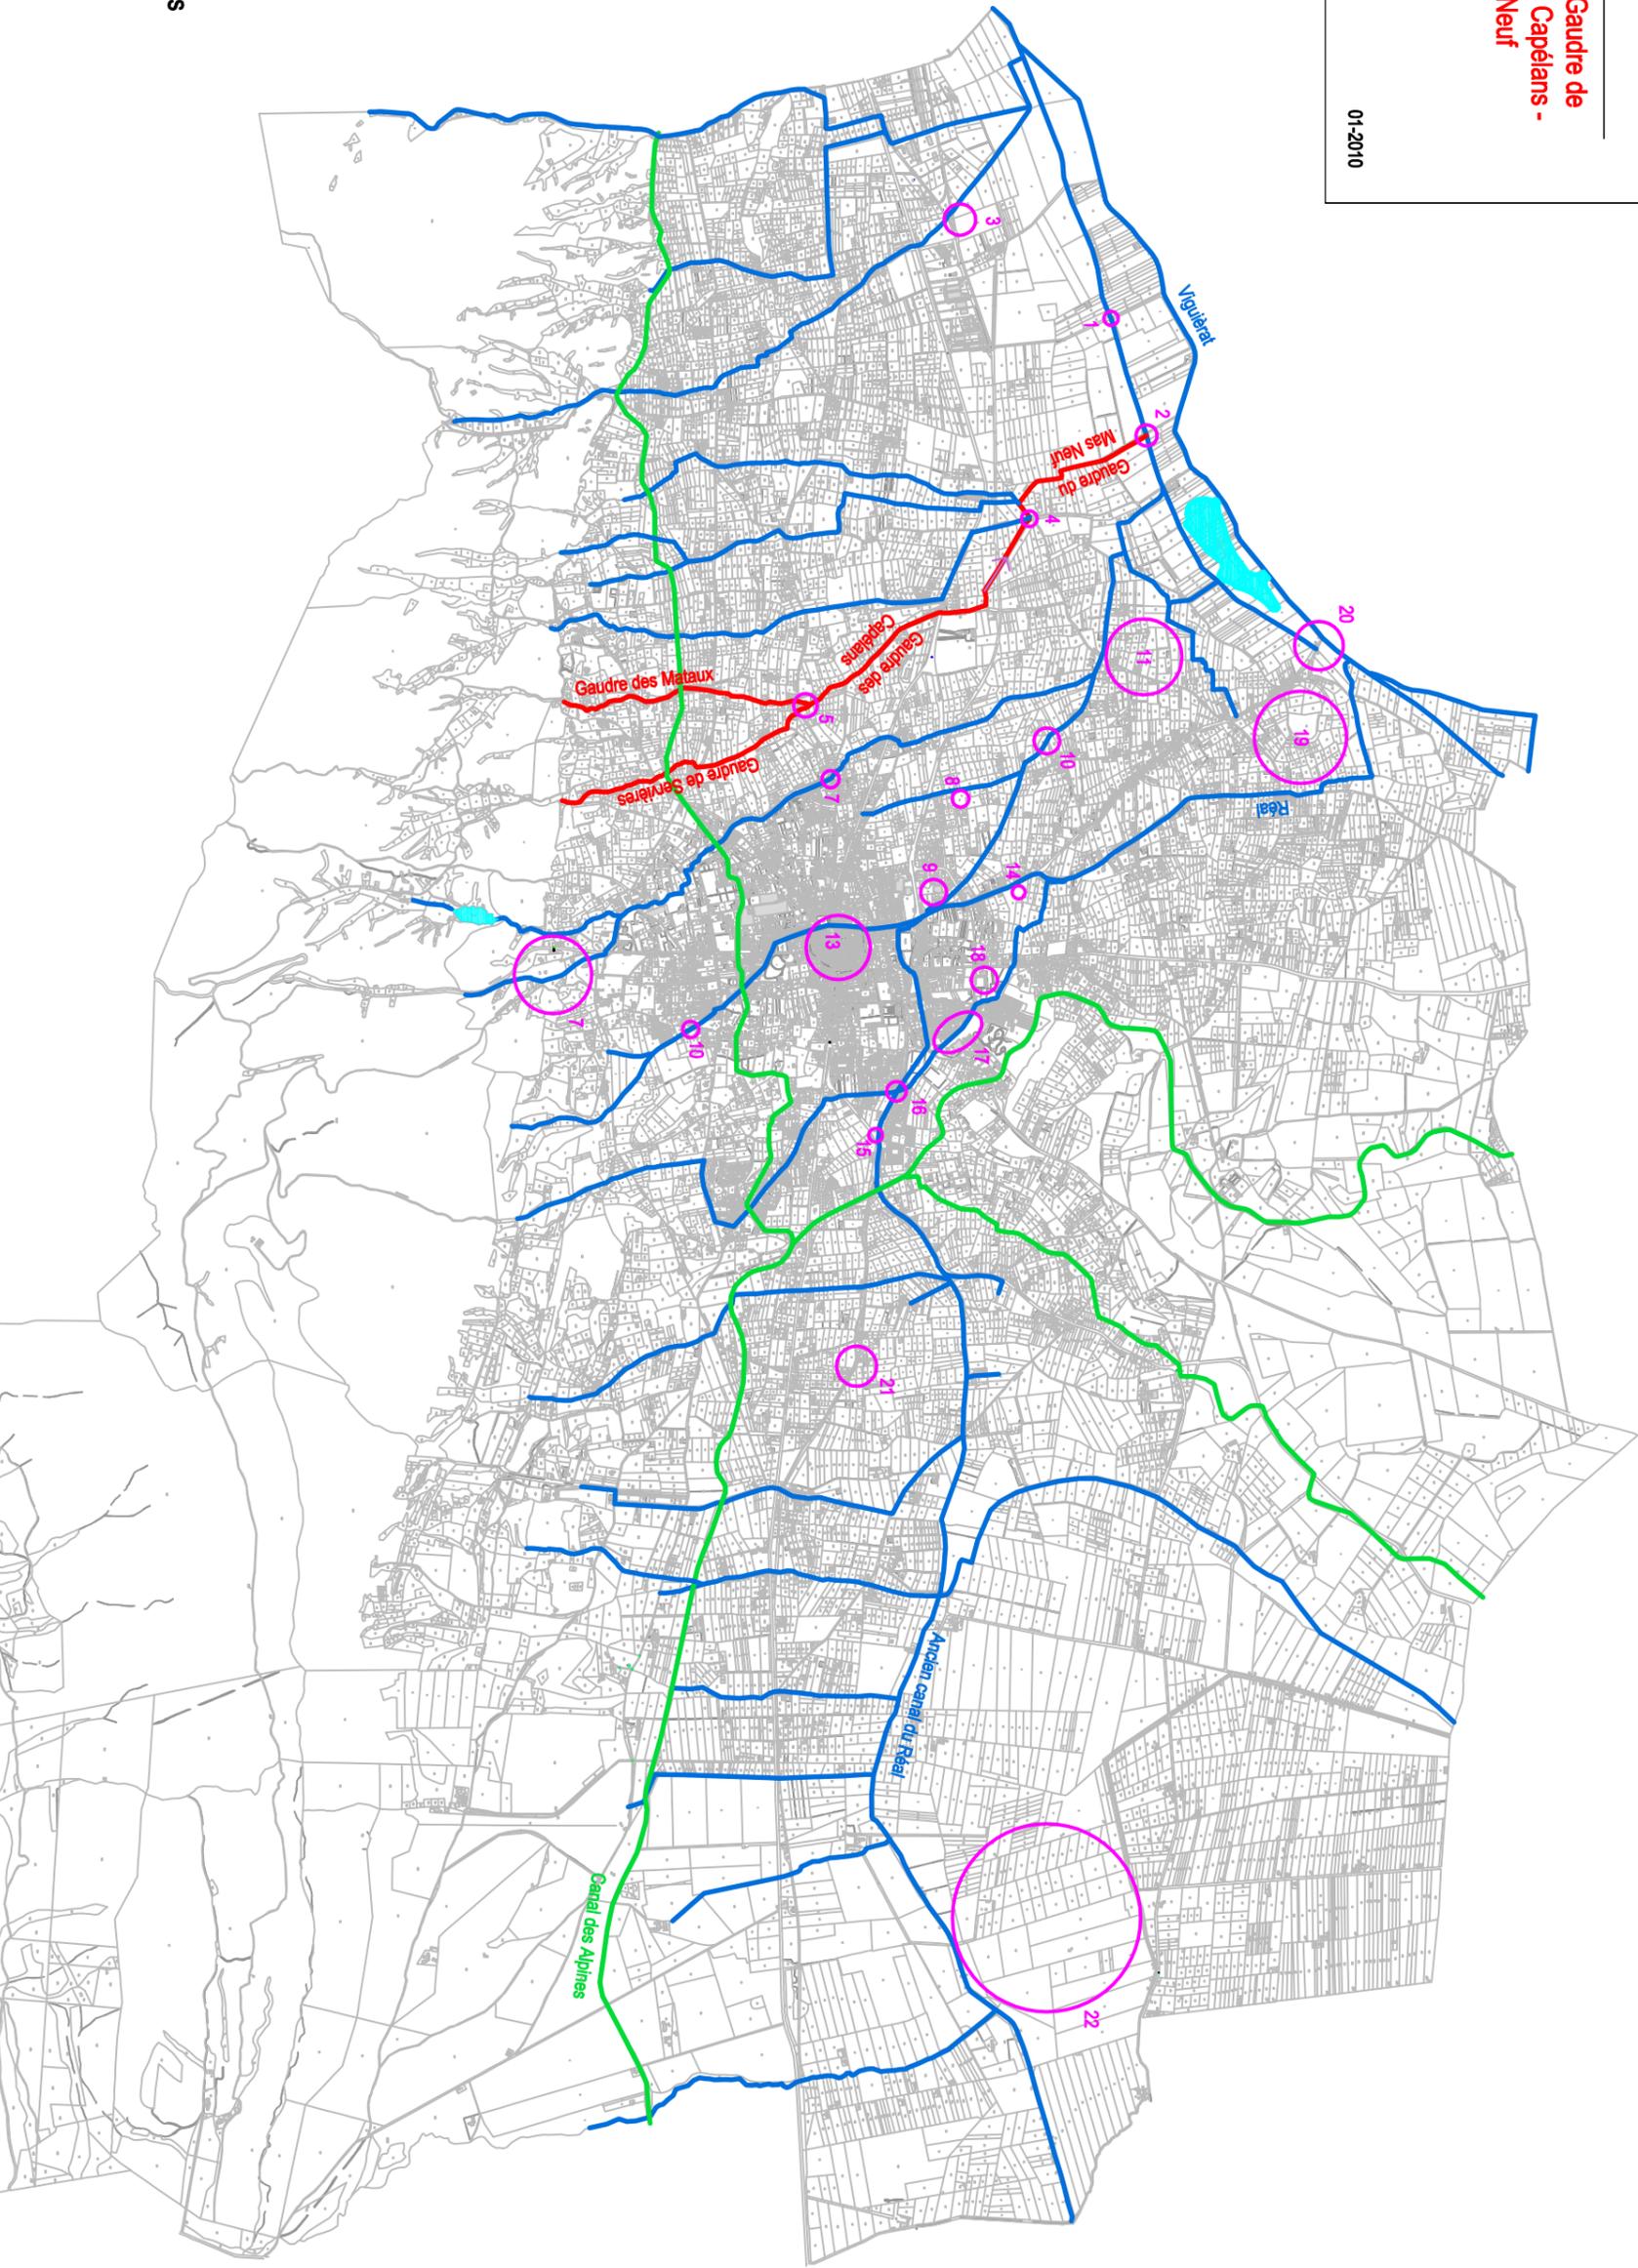
Zones sinistrées

Lors de l'épisode pluvieux du 1 et 2 décembre 2003, le ruissellement sur le site a été conséquent. Ce phénomène est dû à la conjonction de plusieurs facteurs tels que l'intensité de la pluviométrie et la résurgence d'un massif calcaire fracturé. En outre, la ville antique est située à la convergence de deux bassins versants caractérisés par une pente importante, une végétation dégradée et la présence de fossés étroits accélérant les vitesses d'écoulement.

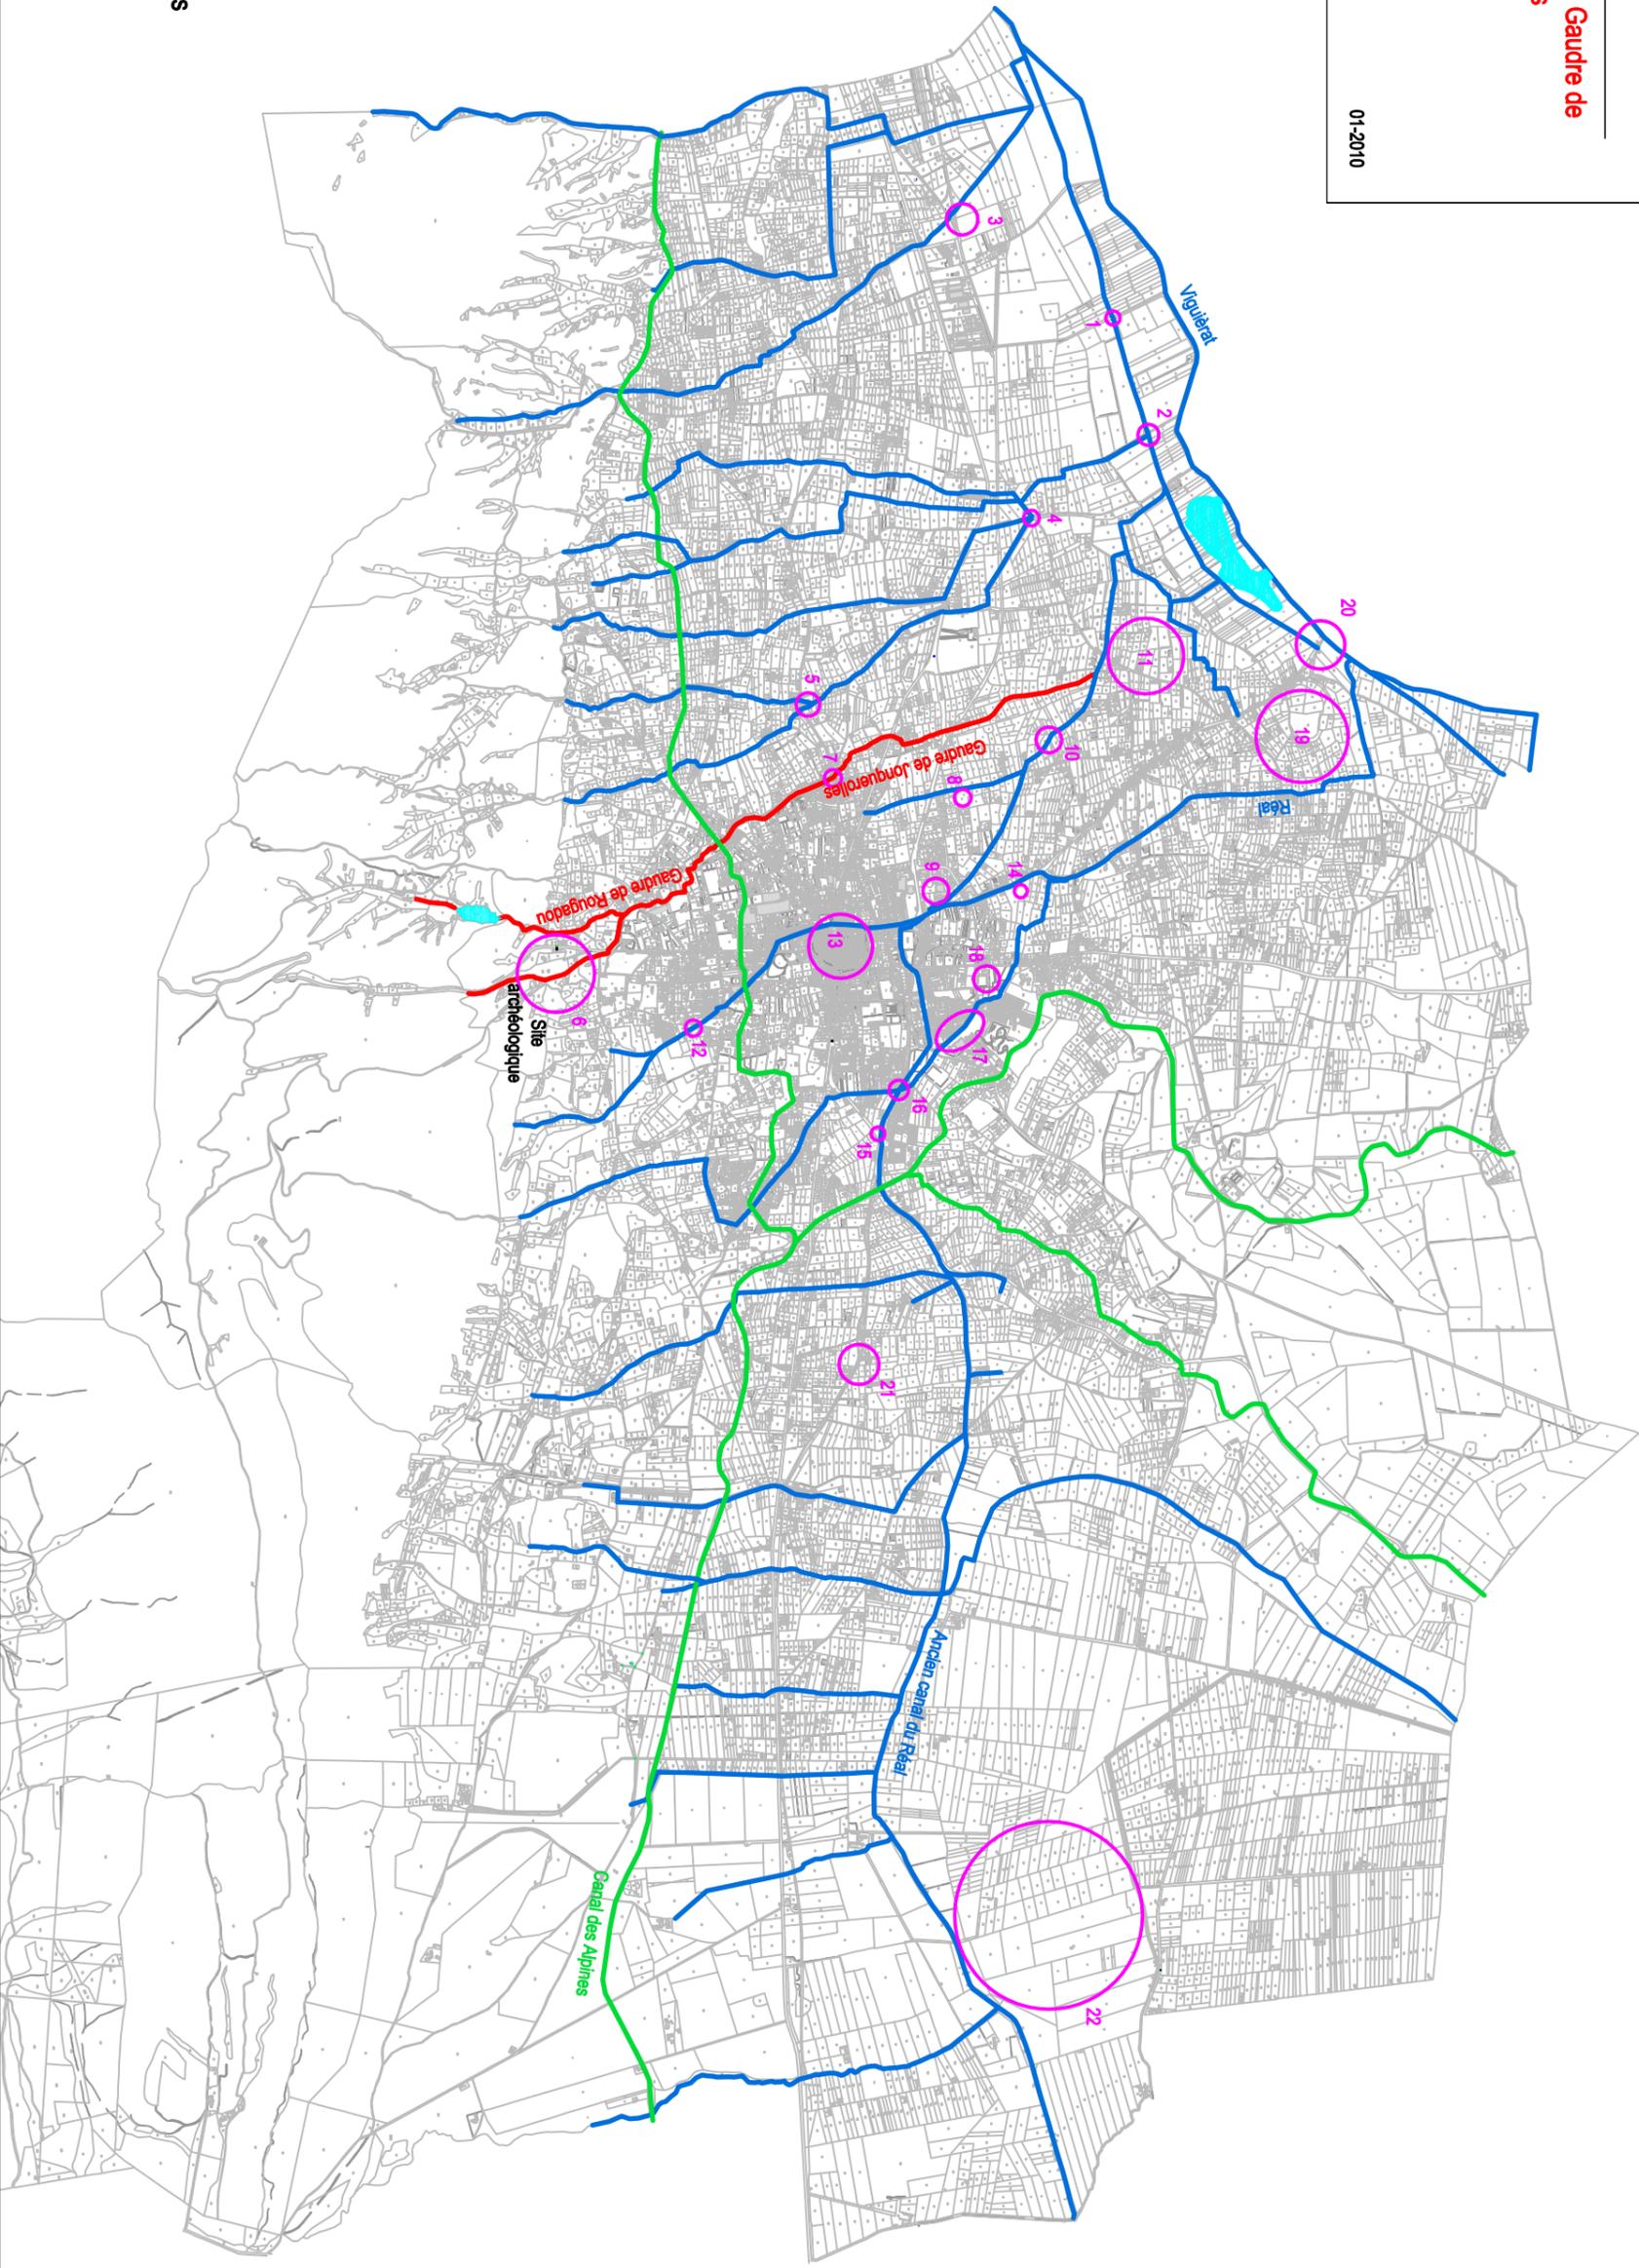
Zones sinistrées

Par ailleurs, la capacité d'évacuation du fossé qui longe le site à l'est est conditionnée par la capacité de la conduite $\Phi 600$. Lors de la crue, la conduite s'est rapidement mise en charge sous l'effet des apports importants venus de l'amont.
