V.5. Voie communale de Chalamon et des Mattouins – Voie communale de Monplaisir

Ville de Saint-Rémy-de-Provence

SCHEMA DIRECTEUR D'ASSAINISSEMENT PLUVIAL

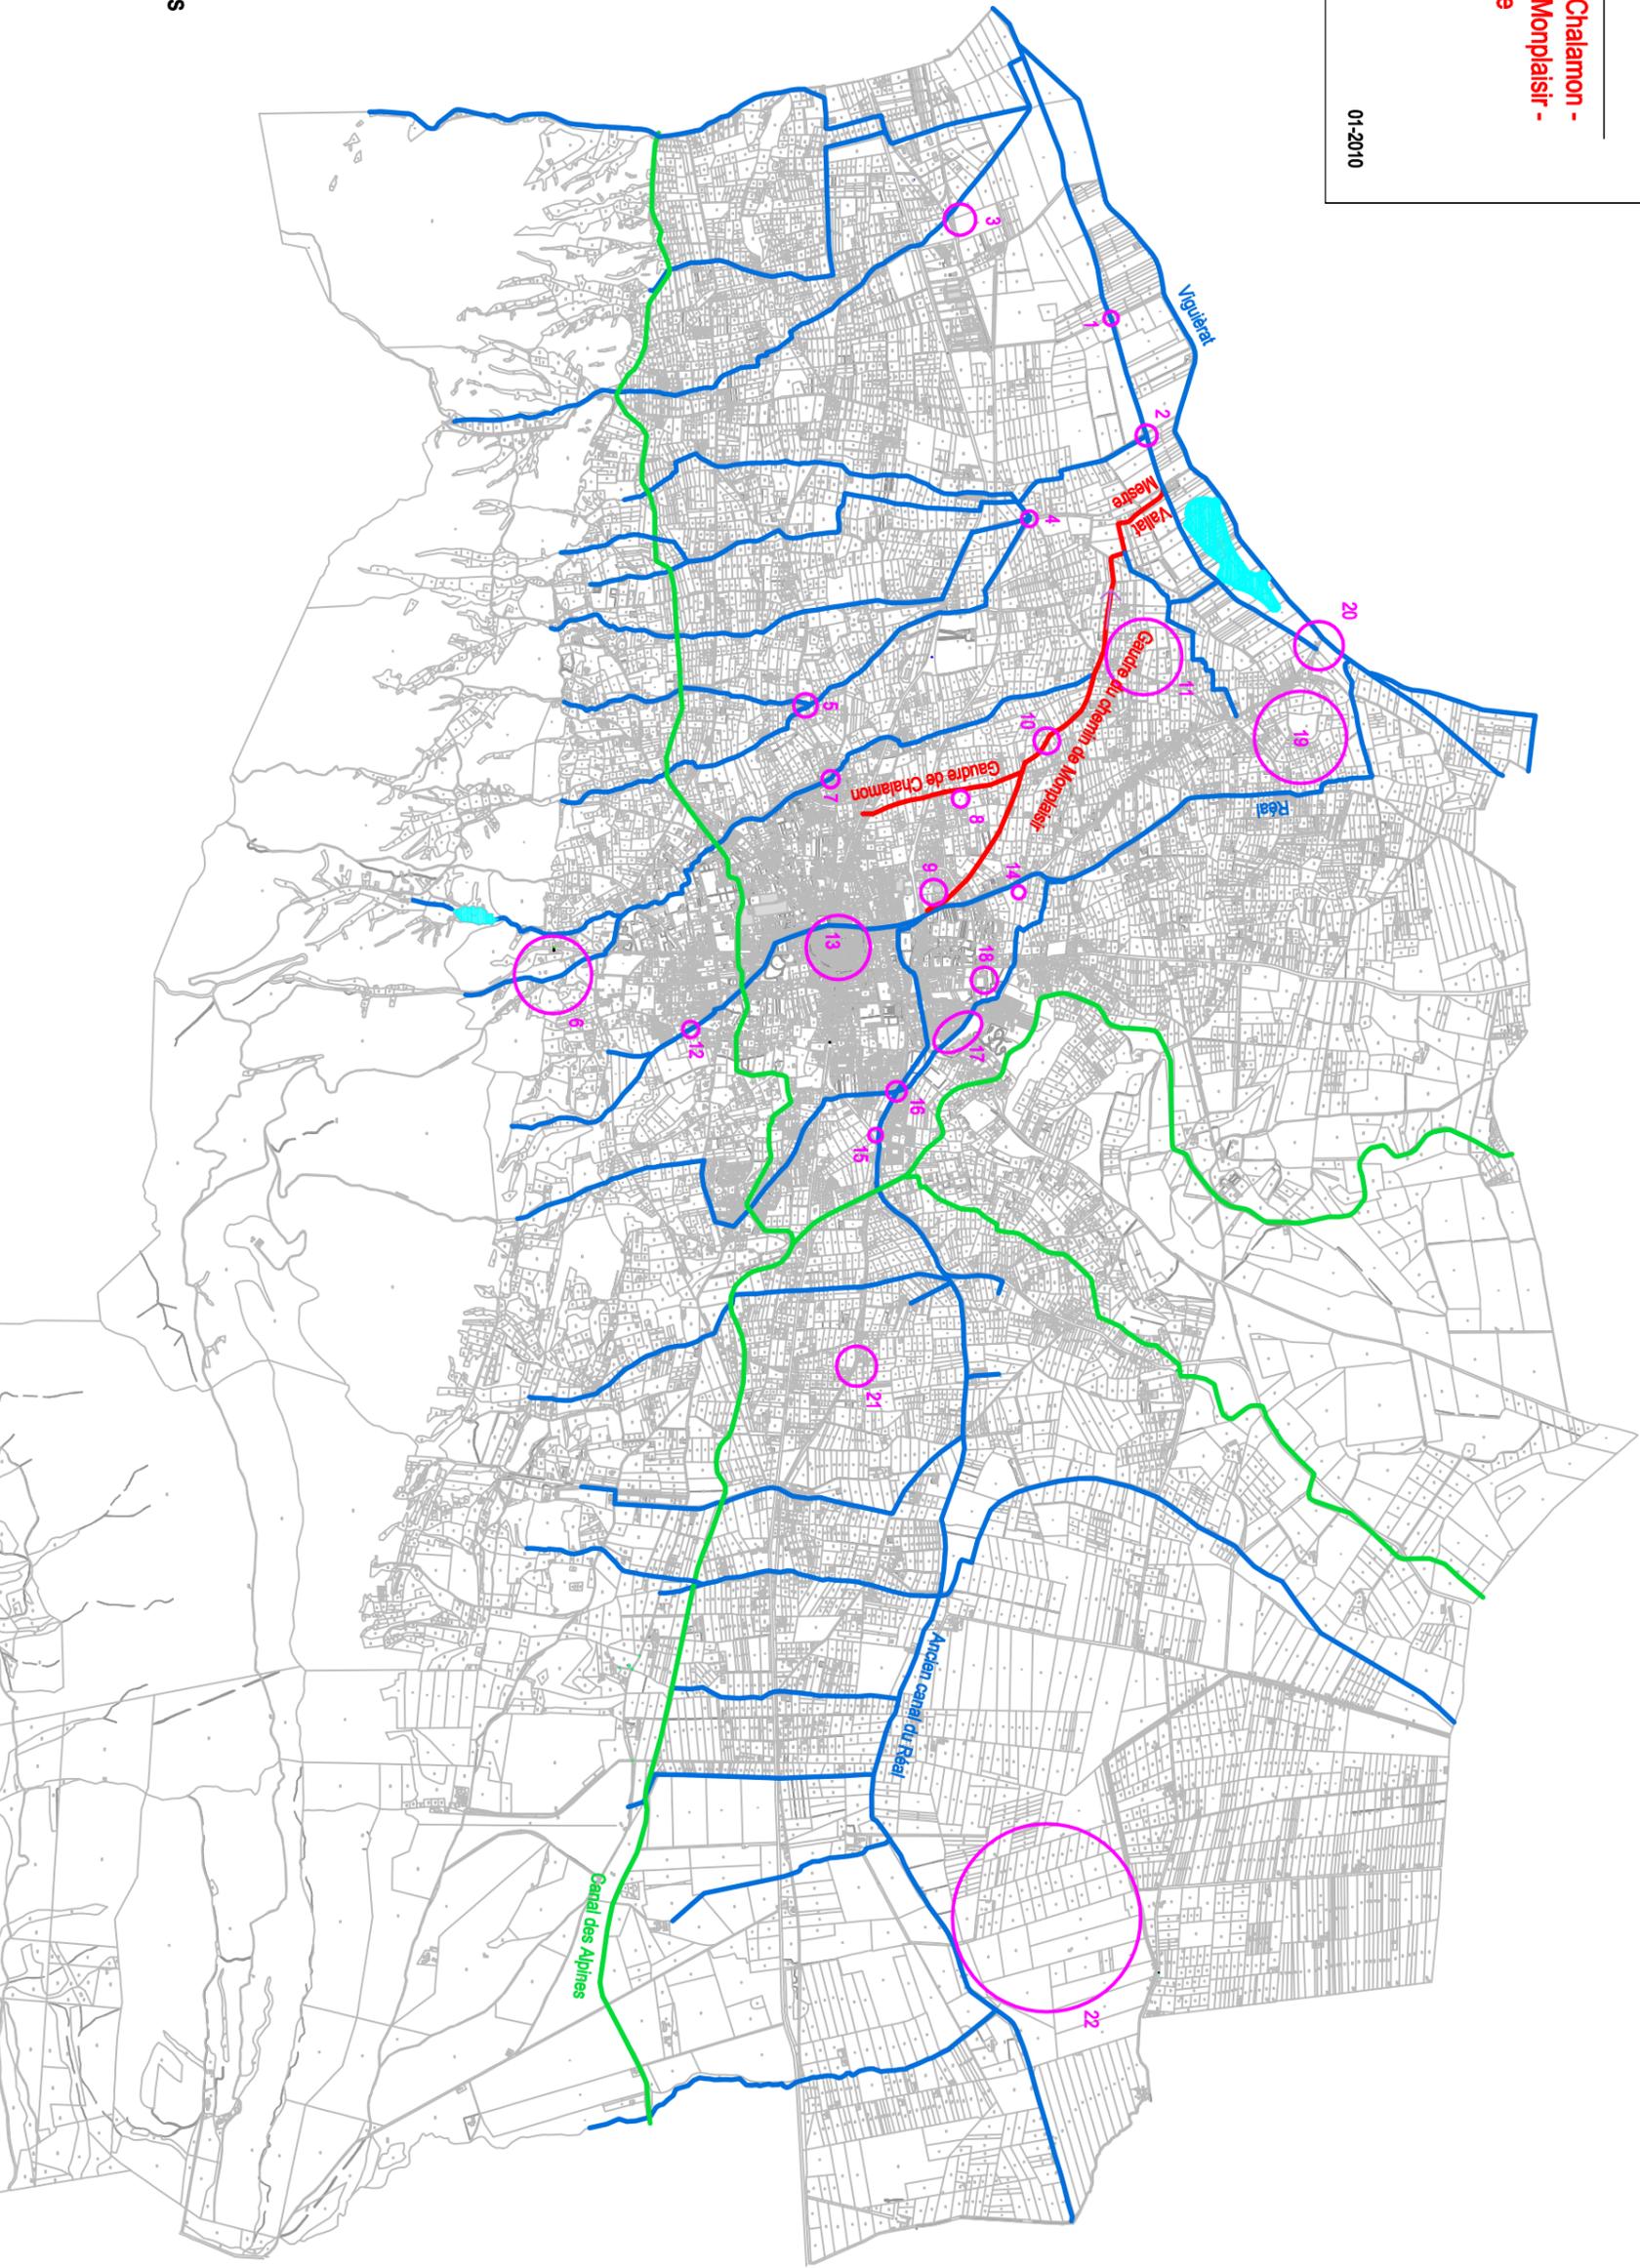
Zones sinistrées

Quatre zones de dysfonctionnement ont été recensées :

Emplacement	Voie communale n°7 dite de Chalamon et des Mattouins
Description	Terrain inondé
N° de fiche inondation	8
Emplacement	ZAC de la Gare – Avenue du Maréchal Juin
Commerces sinistrés	Intermarché Fast Services
Description	Intermarché inondé : 15 cm d'eau dans tout le magasin lors de la crue de septembre 2002 Fast Services inondé : 20 cm d'eau en 2002
N° de fiche inondation	9
Emplacement	Voie communale n°2 dite de Monplaisir – Aval de la confluence avec le gaudre de Chalamon
Description	Inondation de la route
N° de fiche inondation	10
Emplacement	Voie communale n°2 dite de Monplaisir – Aval de la confluence avec le gaudre de Jonquerolles
Description	Inondation de la route : 20 cm d'eau lors de la crue de décembre 2003
N° de fiche inondation	11

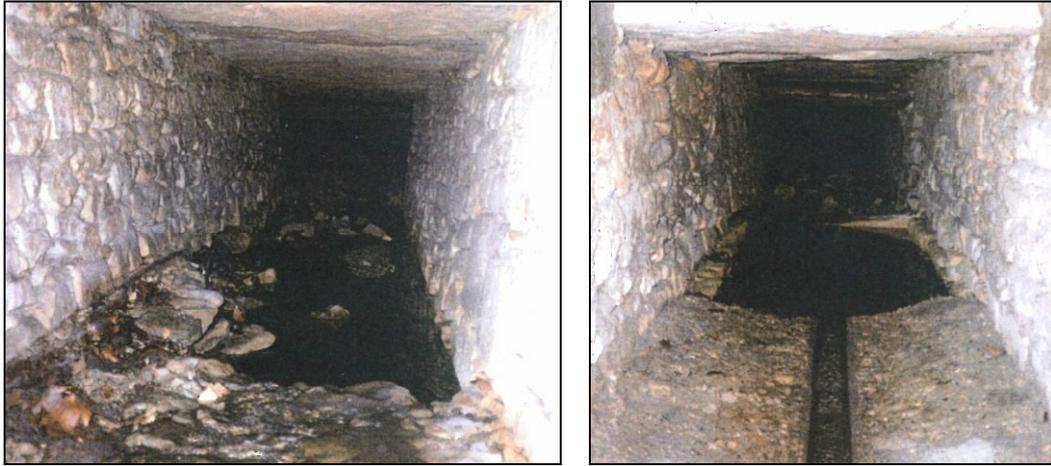
Photographie 5 : La Chauche Vieille

Le réseau pluvial contourne le centre ville : il s'agit d'un réseau enterré appelé « Chauche vieille » qui passe sous l'avenue Durand Maillane, le boulevard Marceau et l'avenue Frédéric Mistral.

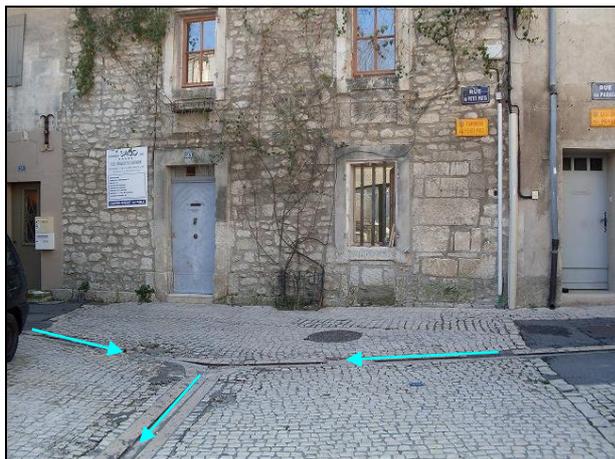
Exutoire rue du Petit Puits

Dans le centre ville, les eaux pluviales s'écoulent par ruissellement vers deux exutoires principaux situés rue du Petit Puits et rue Nostradamus (Porte du Trou). Au niveau de la Porte du Trou, les eaux pluviales sont évacuées via un gaudre souterrain, qui passe a priori sous la traverse du Réal puis la route départementales n°571, vers le Réal.

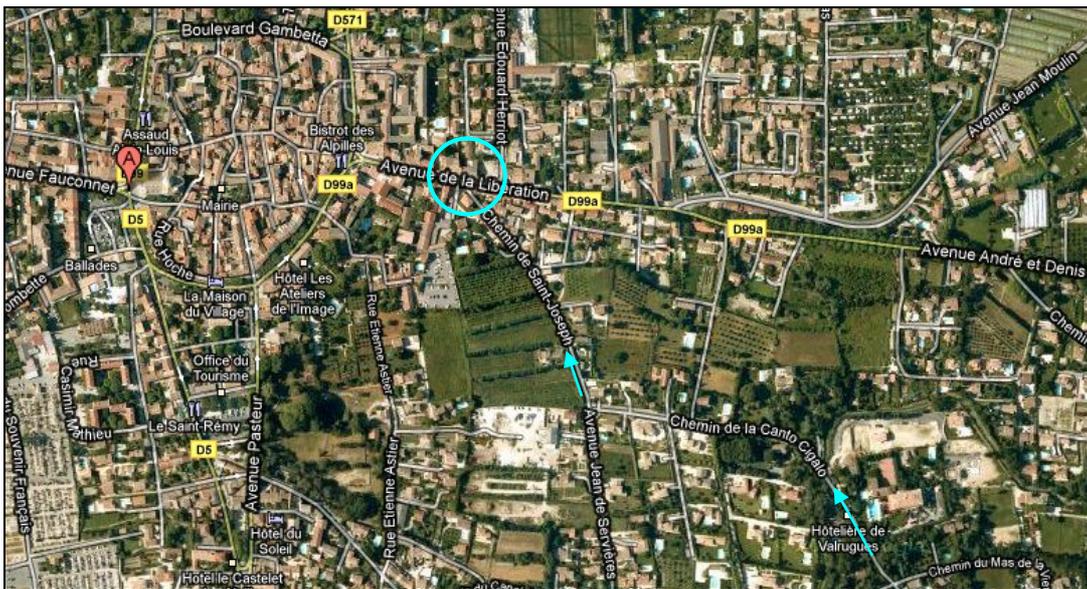
Photographie 8 : Localisation de la zone inondée (Source : Google Maps)

- Du croisement entre l'avenue Pasteur et le boulevard Victor Hugo ;
- De l'avenue de la libération : ruissellement important au vu des pentes depuis le chemin de Valrugues, le chemin de la Canto Cigalo et le chemin de Saint-Joseph.

Ces quatre zones correspondent à des points bas donc d'accumulation des eaux de ruissellement lors d'épisodes pluvieux intenses.

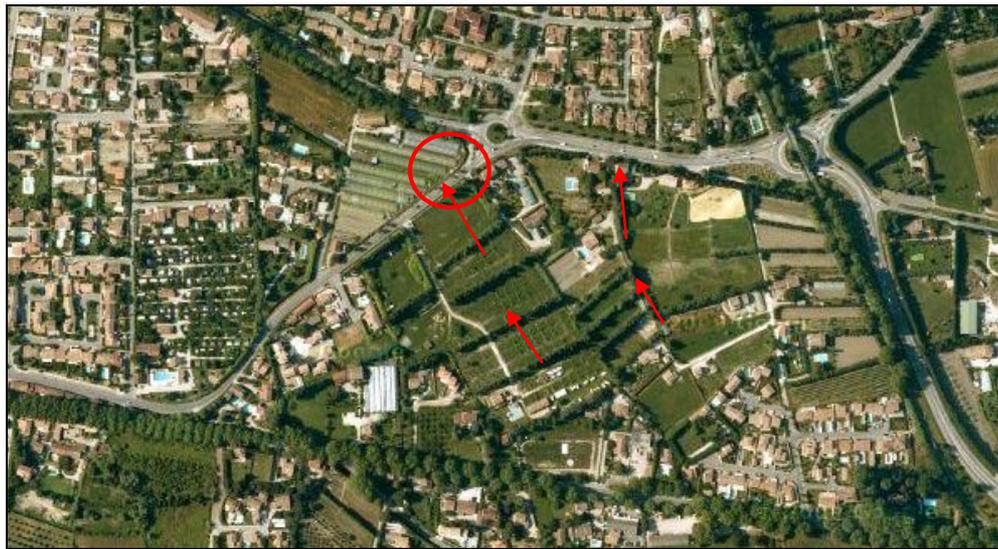
Photographie 13 : Localisation de la zone inondée (Source : Google maps)

Lors de l'épisode pluvieux de décembre 2003, l'avenue Jean Moulin a été inondée par ruissellement des terrains et des voiries.

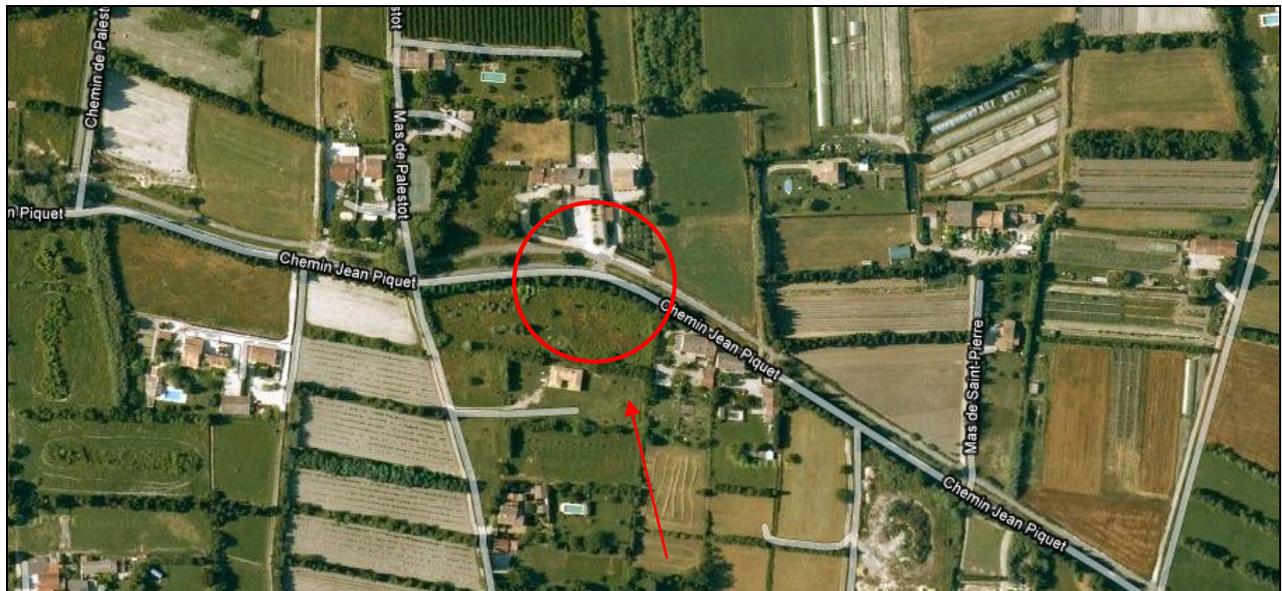
Photographie 14 : Localisation de la zone de débordement

Lors de l'épisode pluvieux du 1 et 2 décembre 2003, le chemin Jean Piquet ainsi que les terrains alentours ont subi des inondations en raison d'un ruissellement important. Une hauteur d'eau de 30 cm environ a été observée dans cette zone.

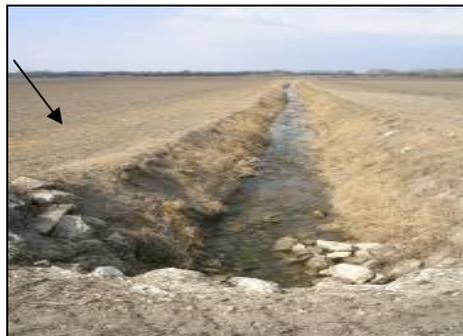
Photographie 21 : Aire de stockage temporaire

Les débordements dans le tronçon sont provoqués par la condition aval, c'est-à-dire la hauteur d'eau dans l'Anguillon. Il est inutile d'augmenter la capacité de l'ouvrage d'évacuation vers l'Anguillon qui ne peut transporter actuellement que 3,7 m³/s. Il est également inutile d'augmenter la capacité du tronçon de la Grosse Platane si le débit transporté ne peut pas être évacué dans l'Anguillon.

Il est nécessaire de définir, en amont de la confluence avec l'Anguillon, une aire de stockage temporaire sous la forme d'une zone de débordement contrôlé.
