# COMMUNE DE SAINT JULIEN D'ASSE

**Client :** Commune de Saint Julien d'Asse

**Date :** Janvier 2012

**N° de prospection :** ET 11 023

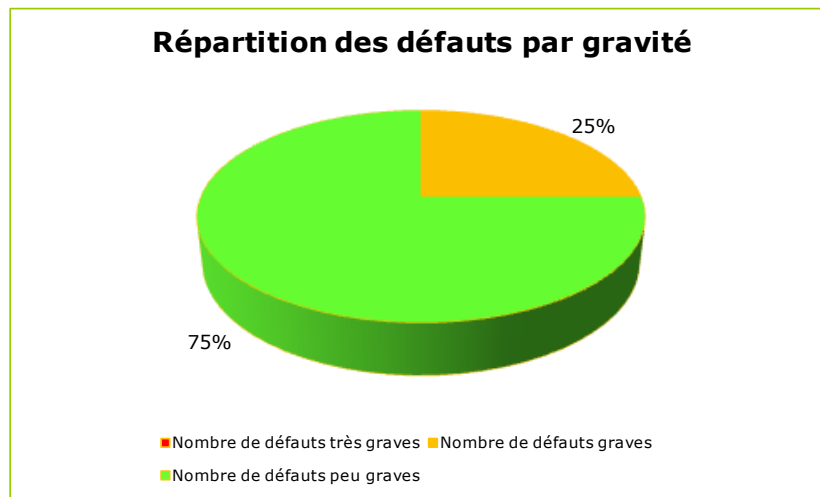
*Figure 6 : Répartition des défauts par gravité*

- **43 ne présentent aucun défaut (72 %),**
- 14 présentent au moins des défauts peu graves (23 %) ou n'occasionnent pas de dysfonctionnements majeurs,
- 3 présentent au moins des défauts graves (5 %),
- **Aucun ne présente des défauts très graves pouvant occasionner des dysfonctionnements majeurs (effondrement, intrusions massives...) dont les travaux doivent être réalisés en urgence.**

**Le réseau d'assainissement de Saint Julien d'Asse présente un bon état général. Quelques défauts fonctionnels ponctuels ont été observés (regard en charge, obstacles ou dépôts...). Les intrusions de racines observées ne nécessitent pas d'interventions urgentes mais il est nécessaire de vérifier régulièrement leur évolution.**

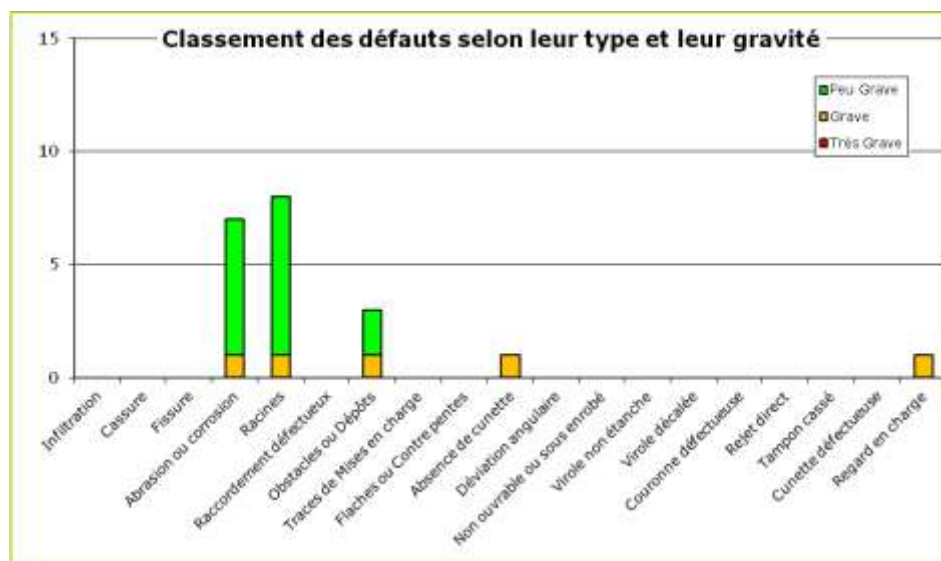
*Figure 7 : Classement des défauts selon leur type et leur gravité*

- **Intrusions de racines (8).** Ce défaut altère le génie civil et peut être à l'origine d'intrusions d'eaux claires parasites. Elles sont localisées dans le centre village ou dans les champs à proximité de la station d'épuration,
- Abrasion ou corrosion (7),
- Obstacles ou dépôts (3),
- Absence de cunette (1),
- Regard en charge (1).

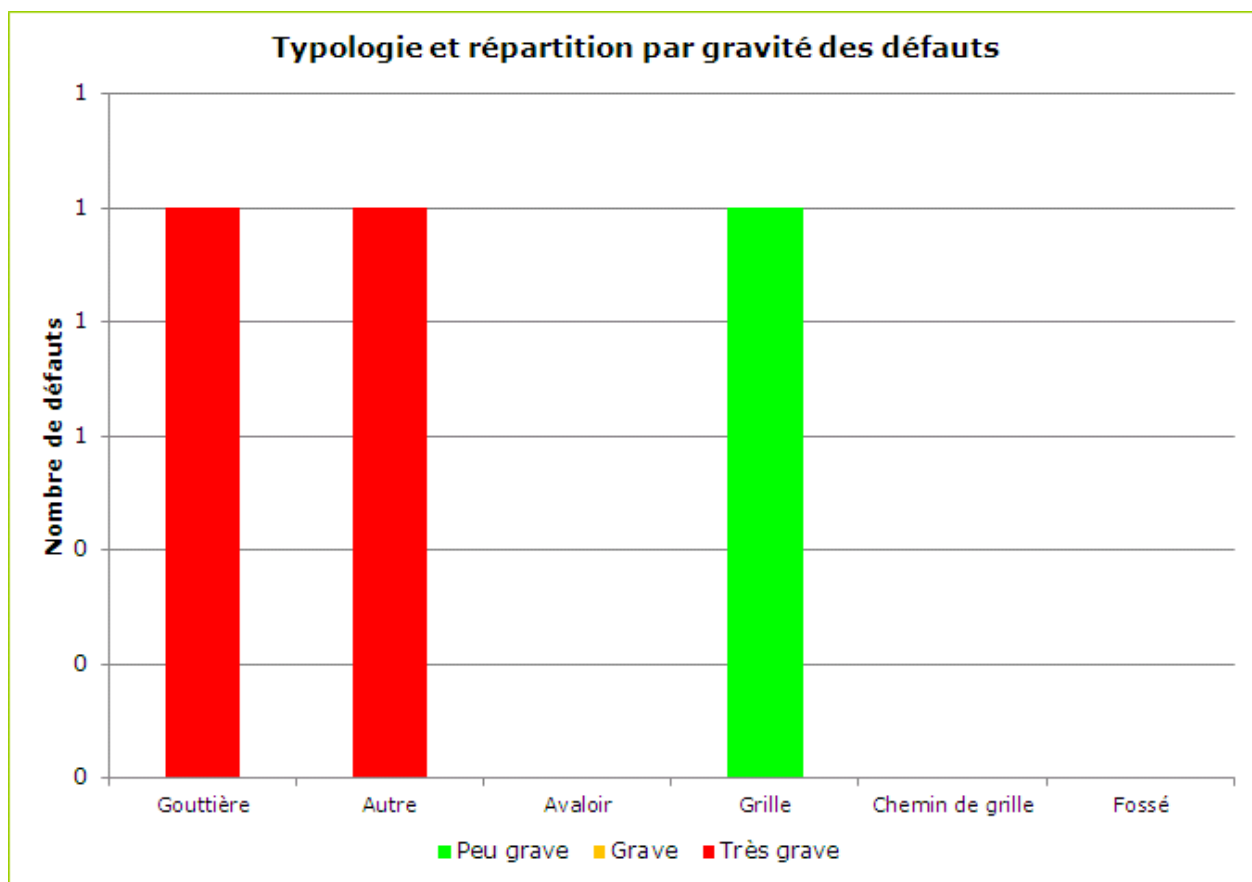
*Figure 12 : Typologie et répartition par gravité des défauts*

Des tests à la fumée et aux colorants ont été réalisés sur la totalité du réseau d'assainissement de la commune, soit près de 2.6 kilomètres. **3 anomalies** ont été mises en évidence représentant au minimum **527 m<sup>2</sup>** de surfaces actives directement connectées, soit **75 % de la surface active estimée par les mesures** (sous réserve de validation de certains défauts .par ITV).

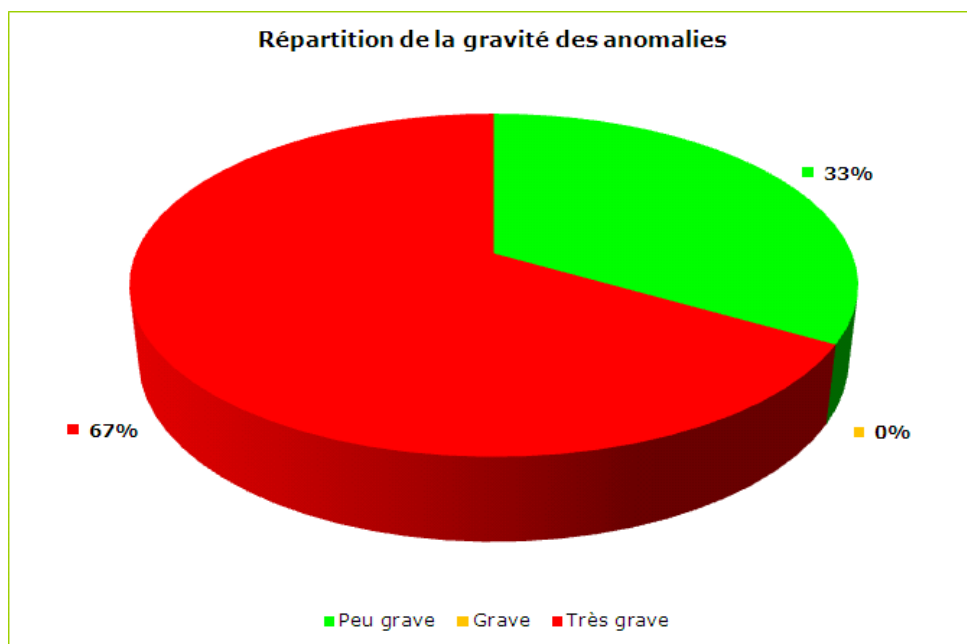
*Figure 14 : Répartition de la gravité des anomalies*

Aucune des anomalies recensées n'a été jugée comme graves.

**67 % des anomalies mises en évidence ont été jugées comme très graves.** Ces désordres influencent grandement le débit envoyé à la station d'épuration d'Aix La Pioline par la commune de Saint Julien d'Asse. Il s'agit principalement d'un regard fendu en contre bas d'une zone de ruissellement. Il y a aussi une gouttière vraisemblablement connectée au réseau d'assainissement. Des travaux sur ces anomalies devront être programmés prioritairement. Un détail des actions à mener sera présenté dans le cadre du programme de travaux.

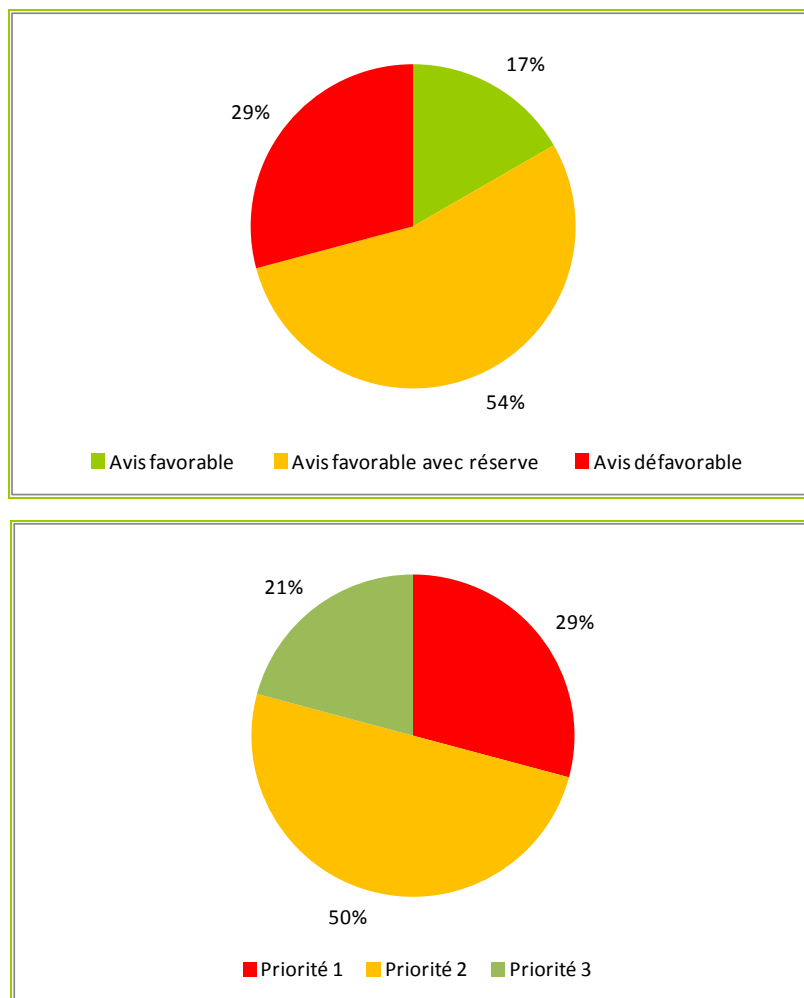
*Figure 16 : Résultats des contrôles de dispositifs ANC*

Sur les 24 contrôles réalisés, seul 4 dispositifs satisfont pleinement la réglementation. La moitié des dispositifs ont un résultat favorable avec réserve. Ils présentent des anomalies mineures (présence d'un puisard, infiltration par un drain unique ....). Le SPANC a émis 7 avis défavorables (soit 29% de non-conformité) principalement pour les raisons suivantes :

- Dispositif bouché entraînant des résurgences ou mauvaise évacuation des eaux,
- Une des propriétés n'est actuellement pas habitée,
- Absence d'une filière de traitement.

D'après le diagnostic des installations existantes d'assainissement non collectif réalisé par le bureau d'études H2GEO Environnement, aucun dispositif ne constitue un « point noir » en terme de risques sanitaires et environnementaux. Les filières ayant fait l'objet d'un avis défavorable devront être réhabilitées rapidement.

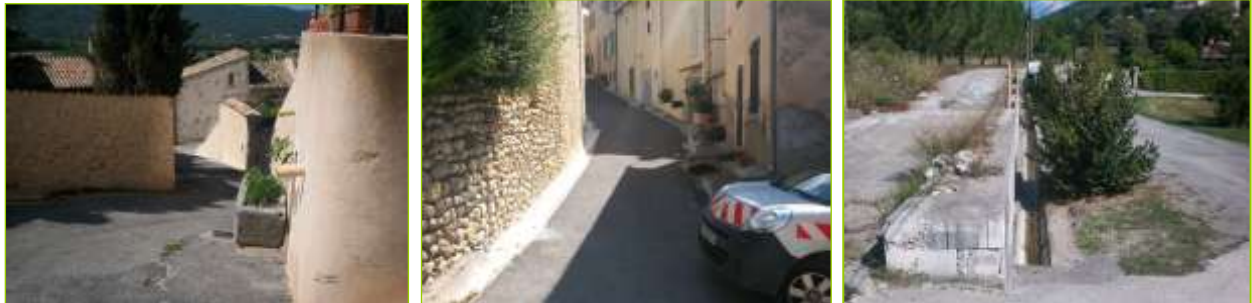
*Figure 21 : Réseau de collecte des eaux pluviales*

Les ruissellements créés par les surfaces imperméables du village sont collectés via des cunettes en béton de diamètre 200 mm ou via des canaux de transfert. La partie terminale est dimensionnée en 400mm avant de déboucher dans le cours d'eau principal. Les pentes du village sont fortes et dirigent naturellement et rapidement les eaux vers l'exutoire.

**Remarque :** En période de fortes pluies, les ruissellements générés par les surfaces imperméabilisées couplées aux fortes pentes peuvent créer un danger lors de déplacements de personnes ou de véhicules. En effet, les fortes vitesses peuvent déstabiliser les « obstacles » rencontrés lors du cheminement des eaux même si les hauteurs d'eau restent faibles.

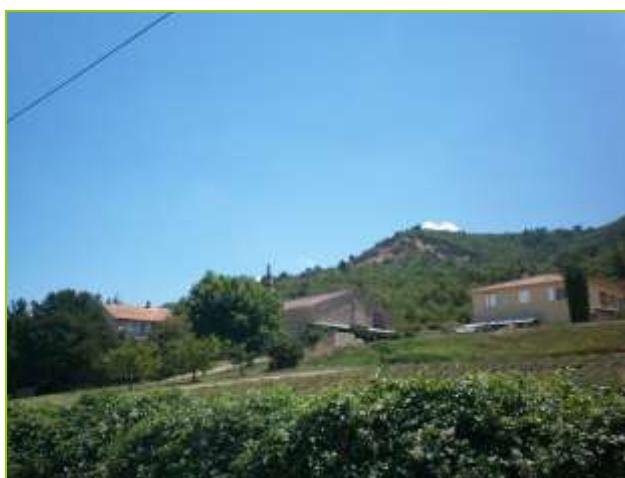
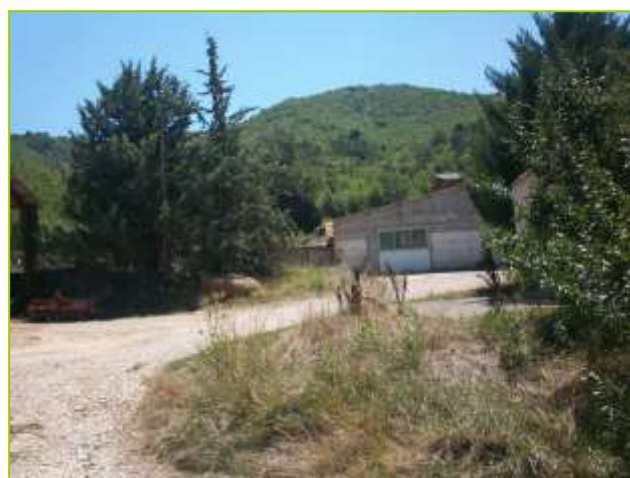
*Figure 27 : Vue du hameau de la Chapelle*

Il reste des interrogations quant à la traversée du ravin dans le hameau. Un regard pluvial ensablé a été observé au bord de la RD 108. D'après la mairie, il n'y a pas de réseau pluvial enterré sur la commune. La structure et la capacité de ce réseau sont actuellement inconnues.

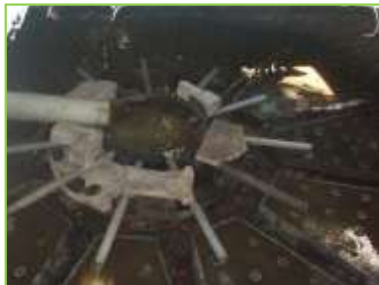
Dispositif de répartition en araignée

| Fiche "Station d'Epuraton" de St Julien d'Asse | | | | | | | | | | | |
|---|--|---|--|---|--|---|--|---|--|---|--|
| Etat : | | Moyen - Présence de fissures sur les joints bétons de l'ouvrage. Etat général vieillissant | | Etat : | | Dispositif en araignée en bon état. Génie civil vieillissant et présentant des fissures. | | | | | |

| Résultats d'analyses réalisées par le SATESE entre 2003 et 2007 | | | | | | | | | | | |
|---|---|---|---|---|---|---|---|---|---|---|---|
| <b>Le lit bactérien :</b> Le lit bactérien est divisé en 11 unités alimentées par un dispositif en araignée. Ce dispositif est rustique et ne permet pas une répartition uniforme des effluents sur l'ensemble de la surface du lit bactérien. L'état du génie civil est moyen. Il montre des traces évidentes de vieillissement. Des fissures ont pu être observées. | | | | | | | | | | | |
