Plan pluriannuel de restauration et d'entretien de l'Ouvèze et ses affluents Diagnostic du lit et des berges Etat et valeur patrimoniale de la végétation ripicole

Plan pluriannuel de restauration et d'entretien de la végétation de l'Ouvèze et ses affluents

Diagnostic du lit et des berges - Etat et valeur patrimoniale de la végétation ripicole

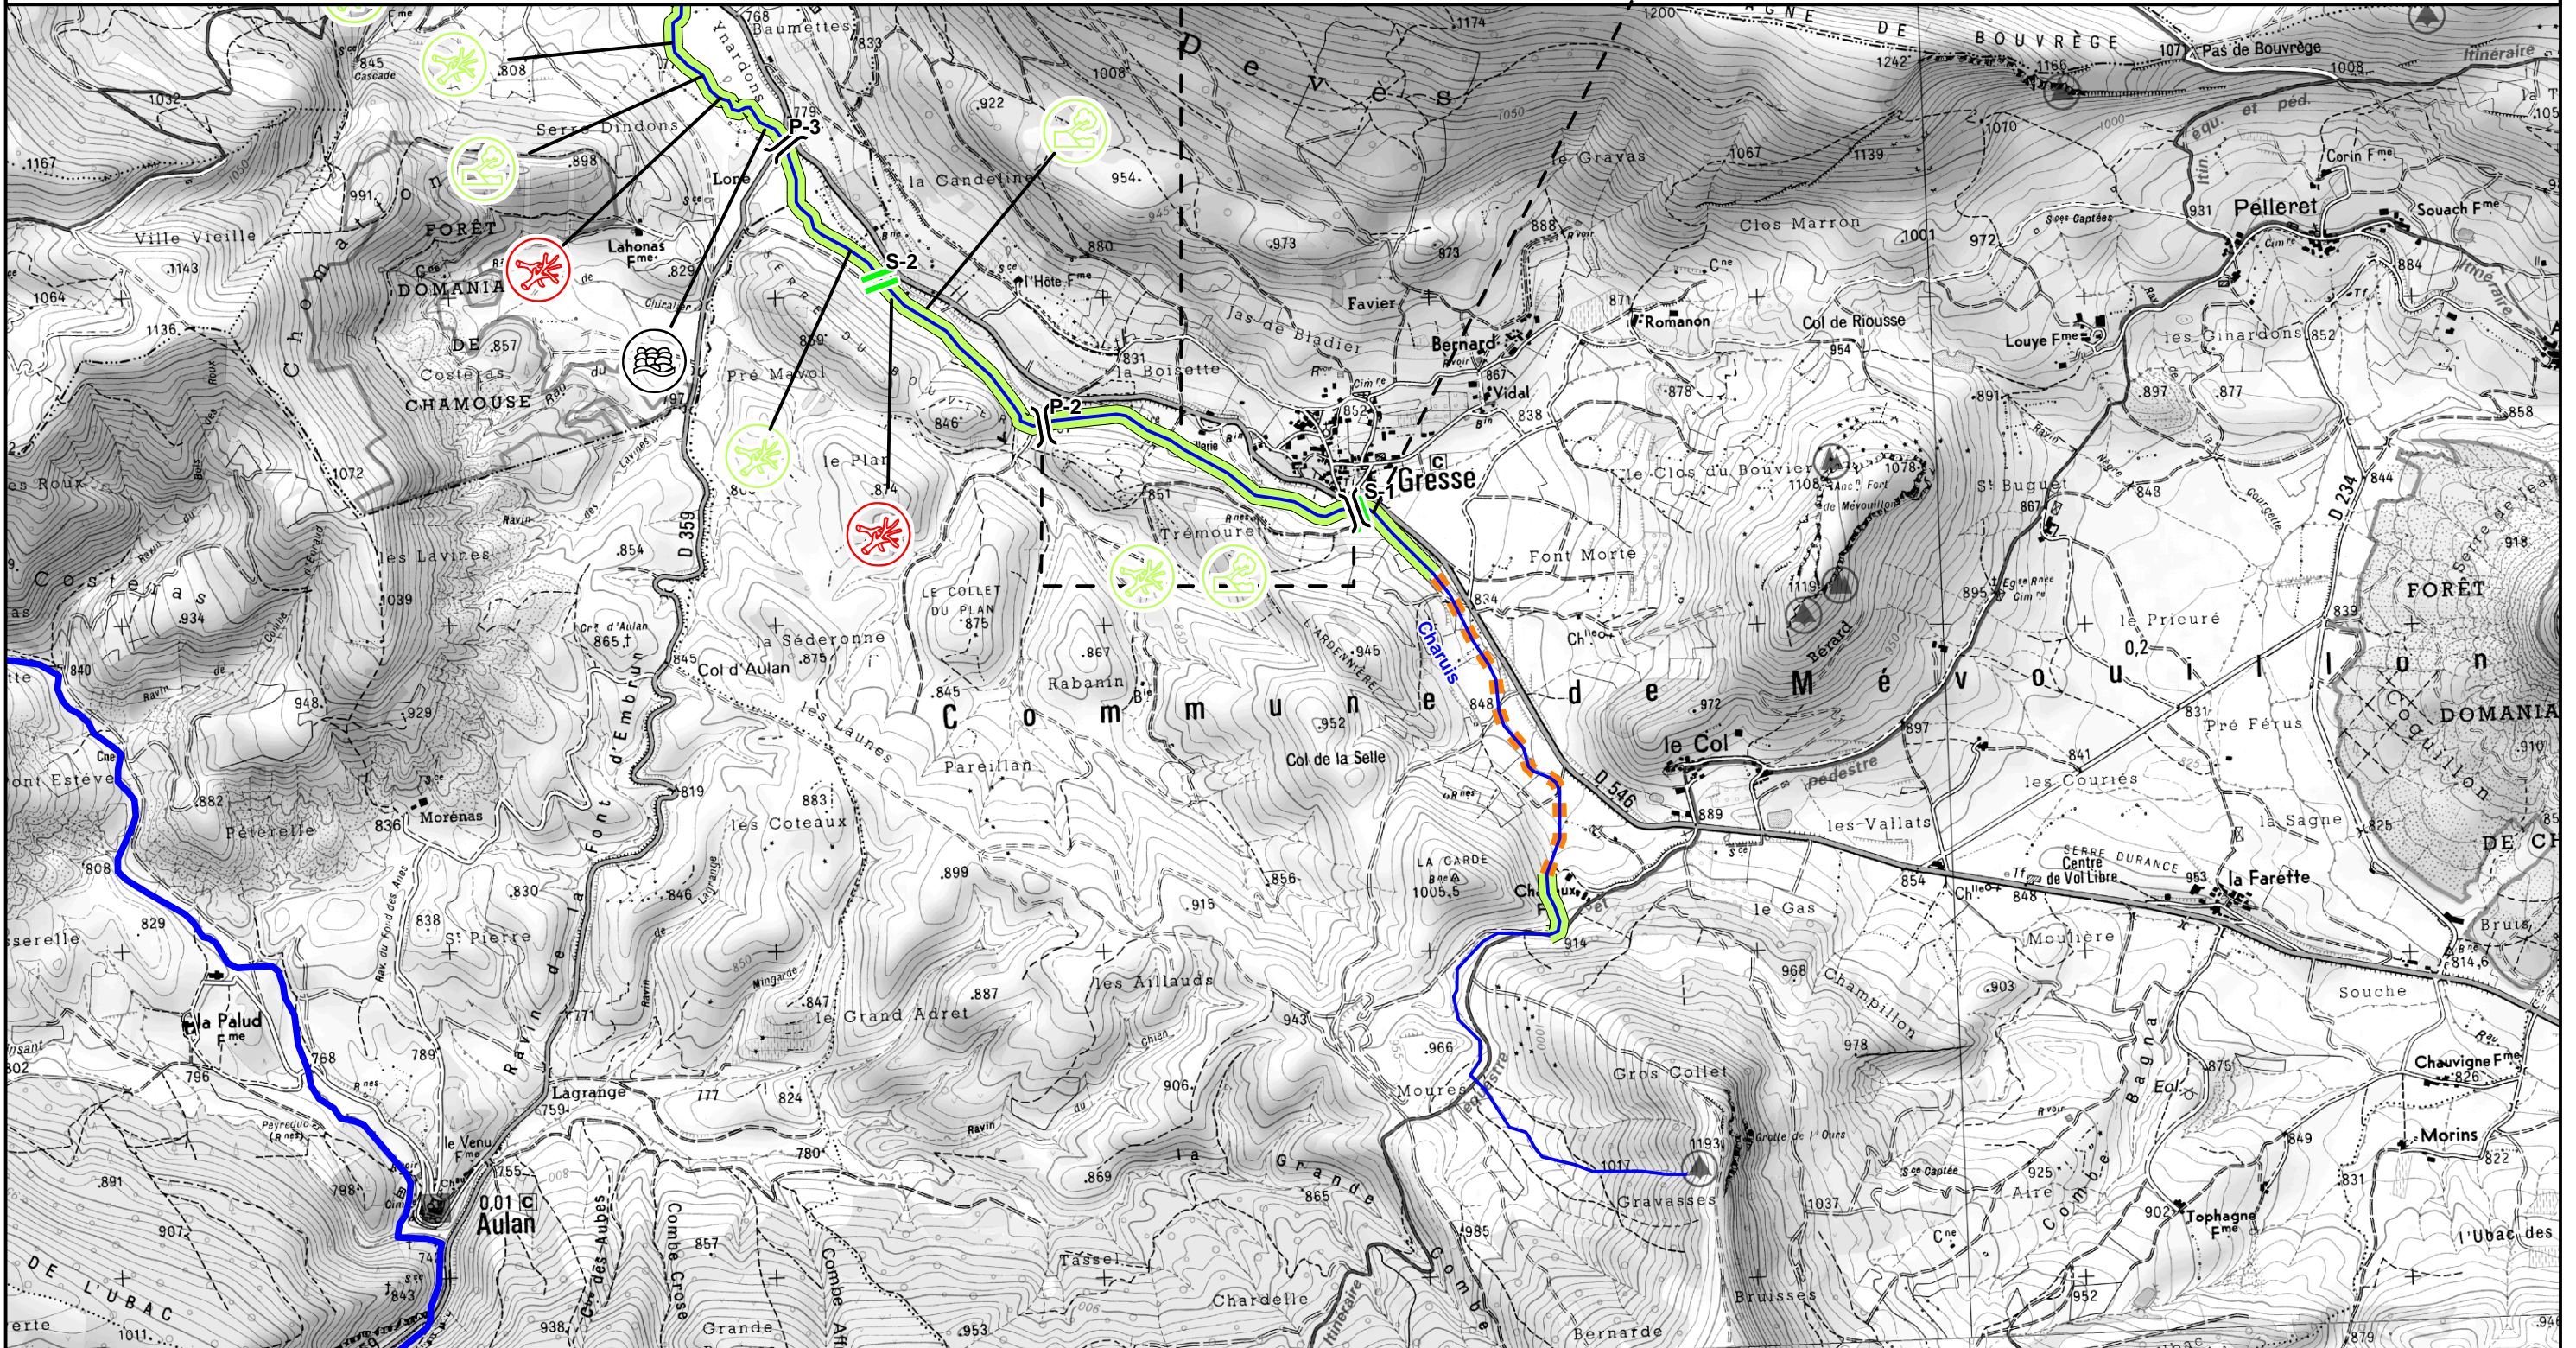
Aff Hte Ouv 5

Milieu très fermé
Très peu d'ensolleillement
du sous bois et des eaux

Premier signe de dégradation
de la qualité des eaux

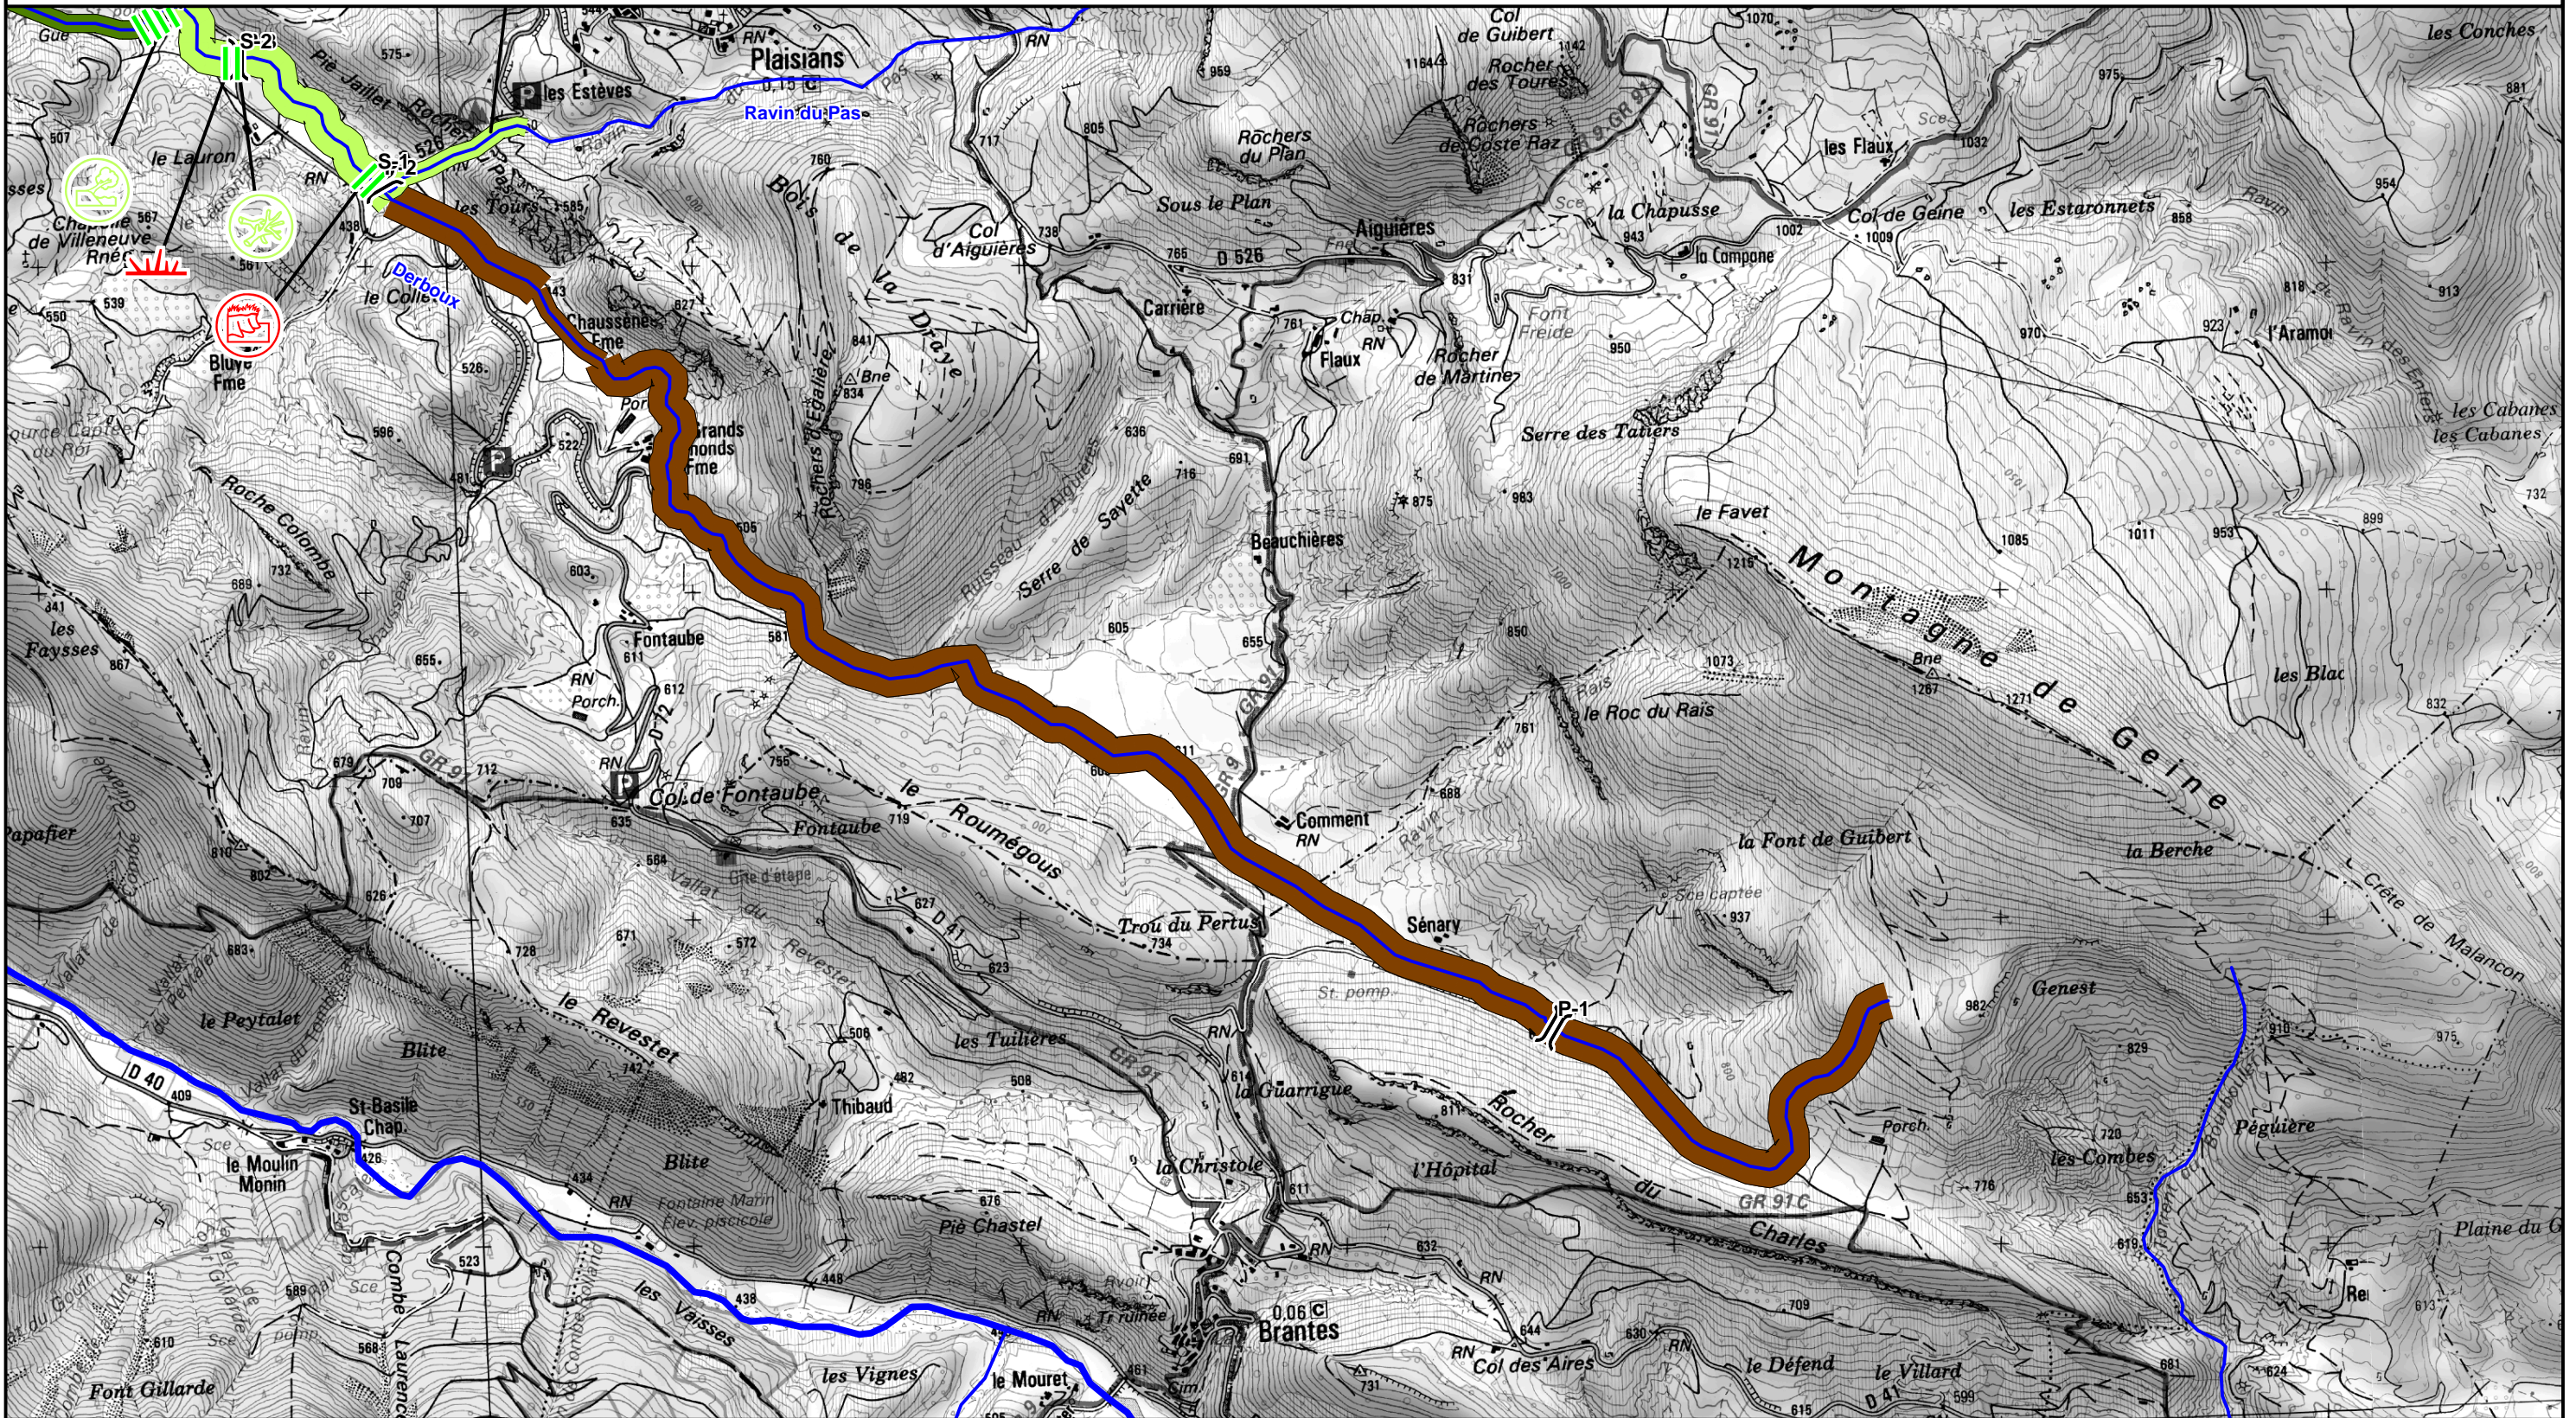
Effondrement de la falaise
en rive gauche

Surverse du canal d'irrigation
