Seuil "les Guillomins"	SECTEUR : /	S - 2
Cours d'eau : Groseau		
Commune : Malaucène

Seuil de St Quentin	SECTEUR : /	S - 3
Cours d'eau : Groseau		
Commune : Malaucène

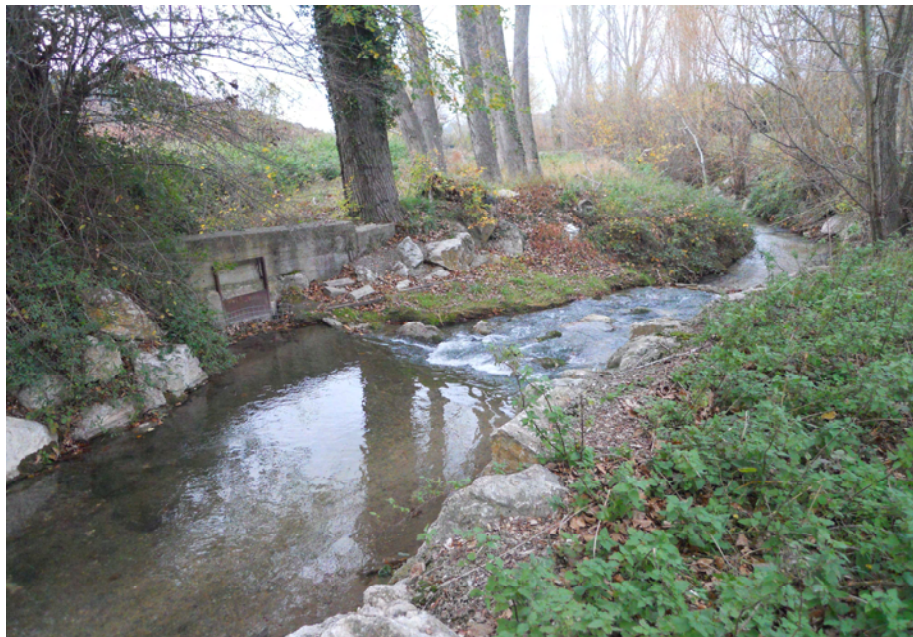
Etat général	B	AB	Mauvais	Très dégradé
Embâcles	OUI	NON		
Affouillements	Abs	Peu	Grand	Dangereux
Impact :	Obstruction	Infranchissabilité	Intérêt écolo	Maintien profil
Possibilité de suppression :	OUI	NON

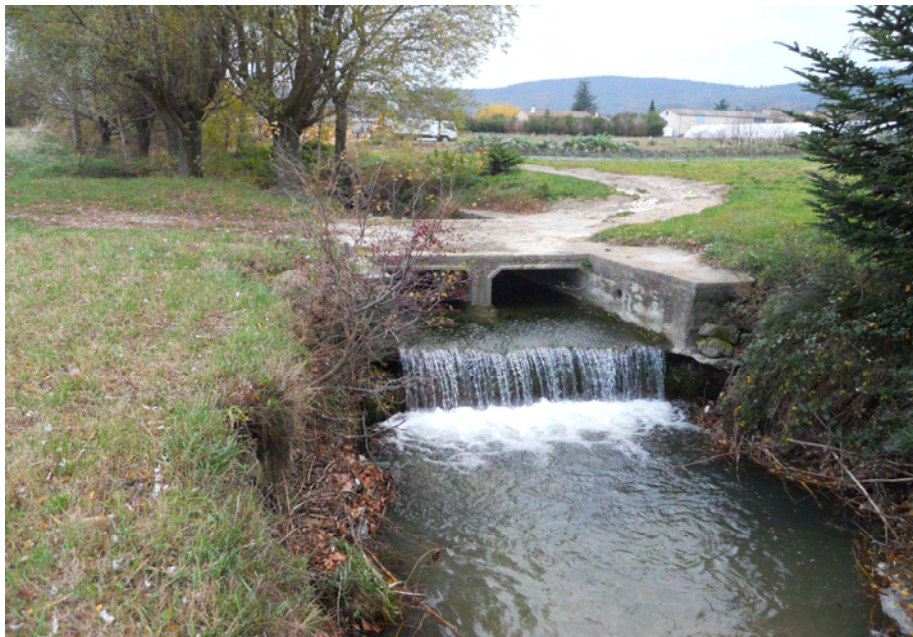
Etat général	B	AB	Mauvais	Très dégradé
Embâcles	OUI	NON		
Affouillements	Abs	Peu	Grand	Dangereux
Impact :	Obstruction	Infranchissabilité	Intérêt écolo	Maintien profil
Possibilité de suppression :	OUI	NON
