LE VALLAT DE GOURNIER

PONTS

Pont du Vallat	SECTEUR : /	P - 1
Cours d'eau : Vallat de Gournier		
Commune : Faucon

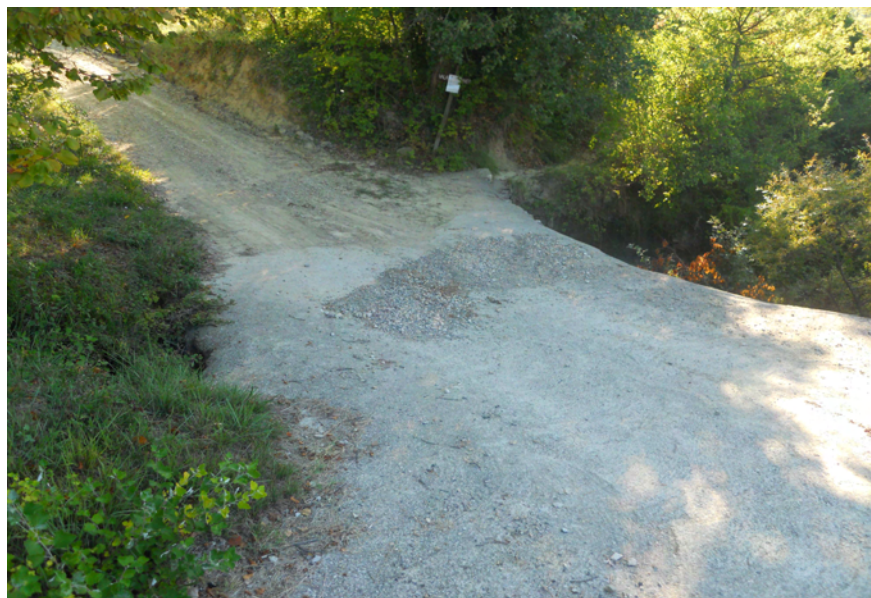
Embâcle :	OUI	NON		
Affouillement :	Abs	Peu	Grand	Dangereux
Encombrement :	Végétation	Galets, Blocs	Atterrissement	Aucun

Etat général :	B	AB	Mauvais	Très dégradé
Etat fondements (pîles, parement...) :	B	AB	Mauvais	Très dégradé
Etat du radier :	R.A.S.	Enfoncement	Exhaussement	
Sensible aux embâcles :	OUI	NON		
Possibilité de suppression :	OUI	NON

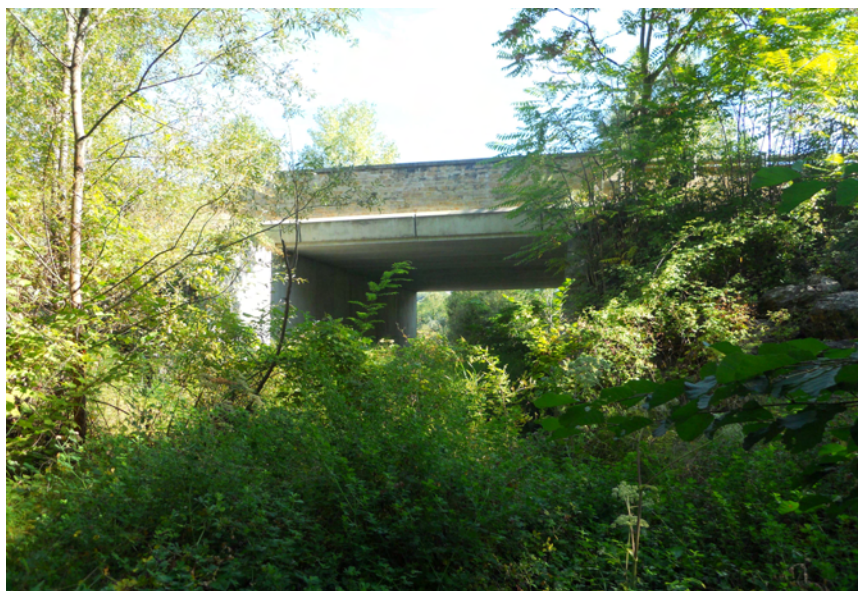
Pont de la RD 46	SECTEUR : /	P - 6
Cours d'eau : Vallat de Gournier		
Commune : Faucon

Embâcle :	OUI	NON		
Affouillement :	Abs	Peu	Grand	Dangereux
Encombrement :	Végétation	Galets, Blocs	Atterrissement	Aucun

Etat général :	B	AB	Mauvais	Très dégradé
Etat fondements (pîles, parement...) :	B	AB	Mauvais	Très dégradé
Etat du radier :	R.A.S.	Enfoncement	Exhaussement	
Sensible aux embâcles :	OUI	NON		
Possibilité de suppression :	OUI	NON

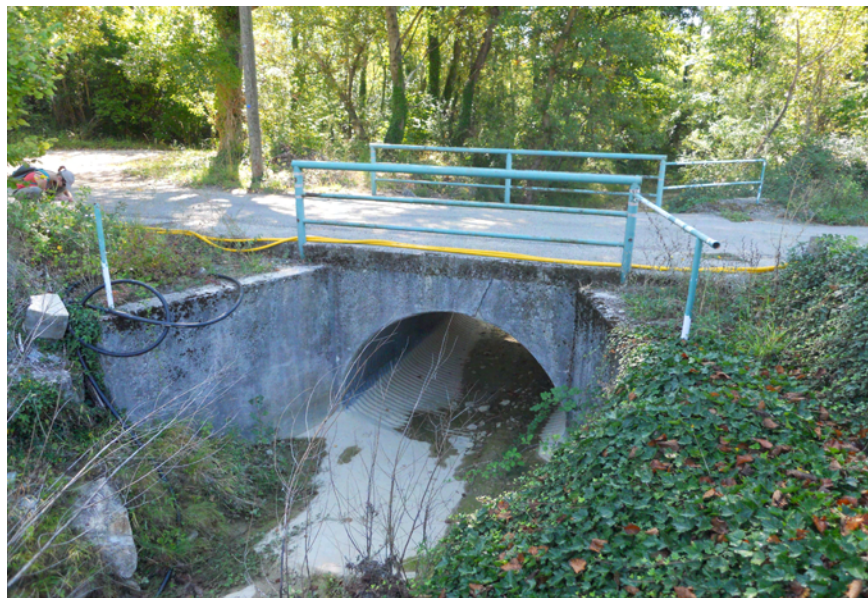
Pont des Baumettes	SECTEUR : /	P - 7
Cours d'eau : Vallat de Gournier		
Commune : Faucon

Embâcle :	OUI	NON		
Affouillement :	Abs	Peu	Grand	Dangereux
Encombrement :	Végétation	Galets, Blocs	Atterrissement	Aucun

Etat général :	B	AB	Mauvais	Très dégradé
Etat fondements (pîles, parement...) :	B	AB	Mauvais	Très dégradé
Etat du radier :	R.A.S.	Enfoncement	Exhaussement	
Sensible aux embâcles :	OUI	NON		
Possibilité de suppression :	OUI	NON

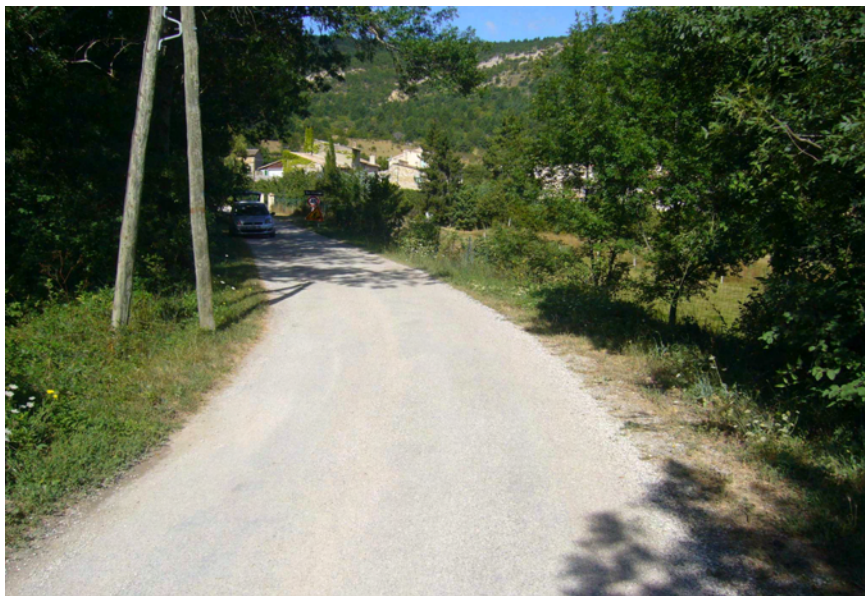
Passage busé de la chapelle St Esprit	SECTEUR : /	P - 1
Cours d'eau : Riou d'Aurel		
Commune : Aurel

Embâcle :	OUI	NON		
Affouillement :	Abs	Peu	Grand	Dangereux
Encombrement :	Végétation	Galets, Blocs	Atterrissement	Aucun

Etat général :	B	AB	Mauvais	Très dégradé
Etat fondements (pîles, parement...) :	B	AB	Mauvais	Très dégradé
Etat du radier :	R.A.S.	Enfoncement	Exhaussement	
Sensible aux embâcles :	OUI	NON		
Possibilité de suppression :	OUI	NON

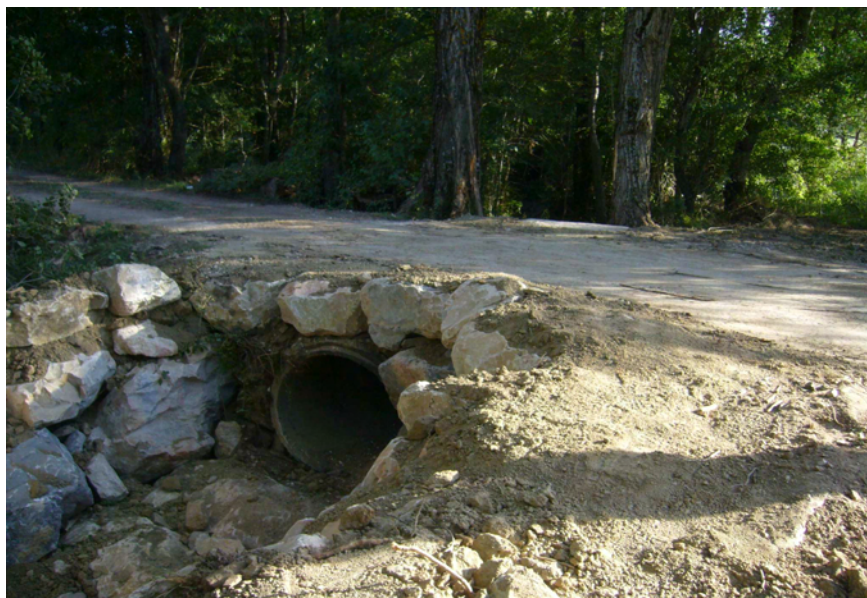
Passage busé du hameau des Crottes	SECTEUR : /	P - 2
Cours d'eau : Riou d'Aurel		
Commune : Aurel

Embâcle :	OUI	NON		
Affouillement :	Abs	Peu	Grand	Dangereux
Encombrement :	Végétation	Galets, Blocs	Atterrissement	Aucun

Etat général :	B	AB	Mauvais	Très dégradé
Etat fondements (pîles, parement...) :	B	AB	Mauvais	Très dégradé
Etat du radier :	R.A.S.	Enfoncement	Exhaussement	
Sensible aux embâcles :	OUI	NON		
Possibilité de suppression :	OUI	NON
