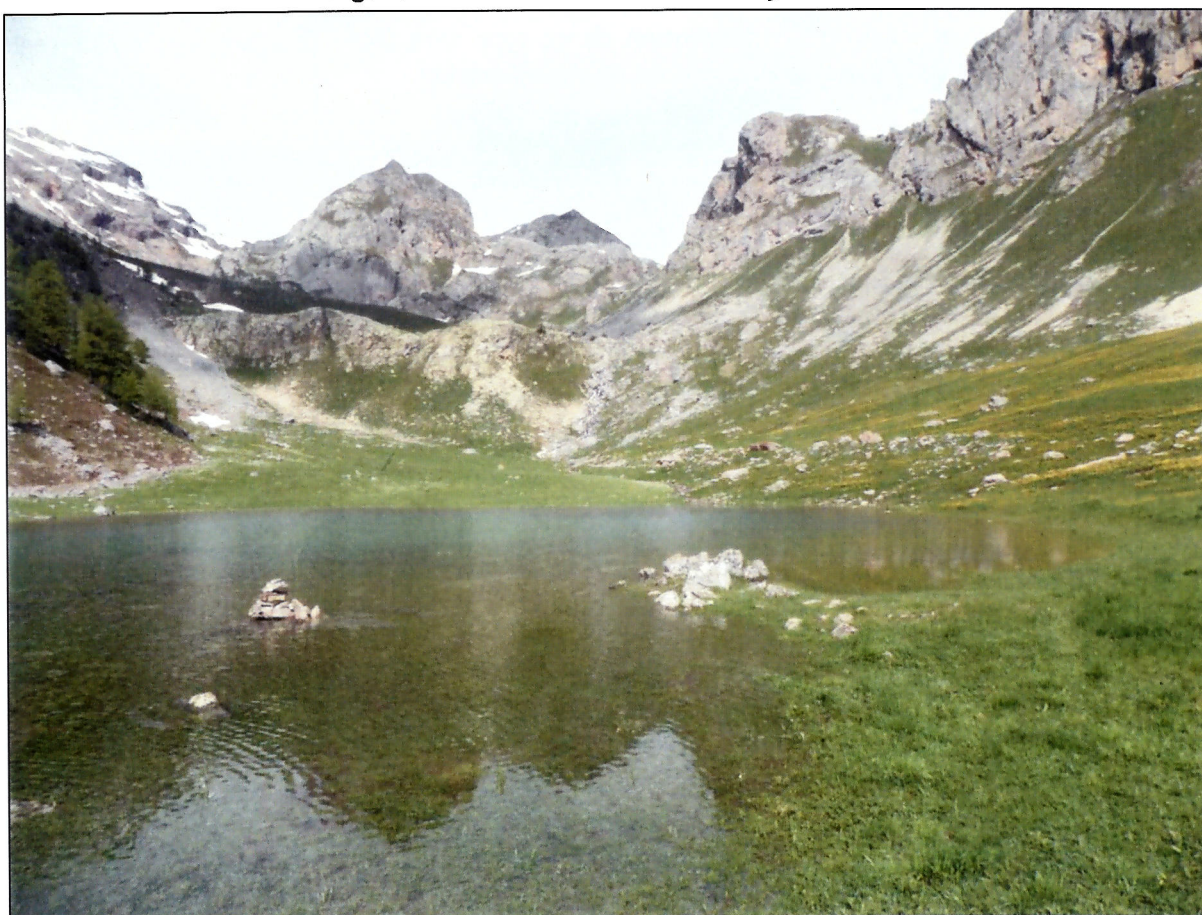
**Figure 20 : le lac des Partias le 27 juin 2013**

Au regard de ces résultats, l'origine naturelle du marnage du lac des Partias a donc été démontrée. Il s'agit d'un phénomène saisonnier inhérent à la nature des dépôts de surface et à leur importante porosité qui favorise l'infiltration des eaux en profondeur, les débits limités du ruisseau manifestement inférieurs au débit de perte du lac ne permettent pas de compenser l'abaissement régulier du niveau du plan d'eau. Et ce malgré le vaste impluvium d'altitude, car l'essentiel des apports alimentent ici la nappe en profondeur, profitant ainsi au torrent de Sachas en aval dont le régime subit certainement de façon moins flagrante l'étiage de fin d'été.

Il pourrait s'agir de la mise en place d'un géotextile et / ou d'une couche d'étanchéité argileuse type bentonite destinée à ralentir la vitesse d'infiltration des eaux et à réduire l'étendue des zones de pertes.
