COMMUNE D'ANNONAY

DIAGNOSTIC DU SYSTEME D'ASSAINISSEMENT

Phase 4 : Investigations complémentaires

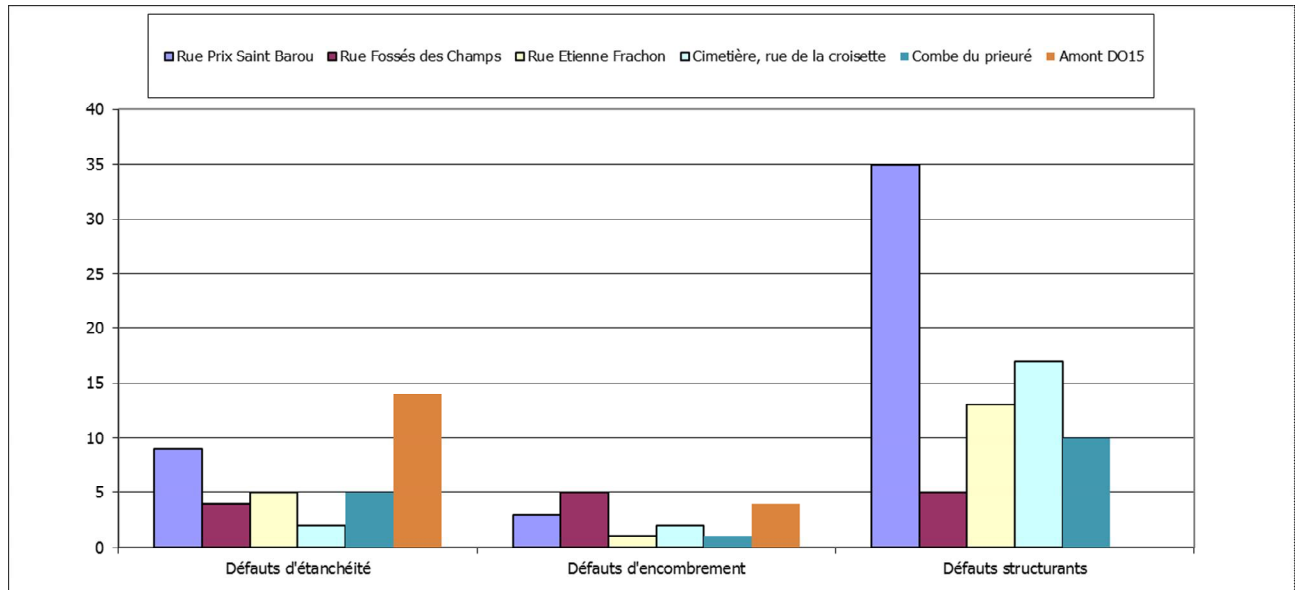
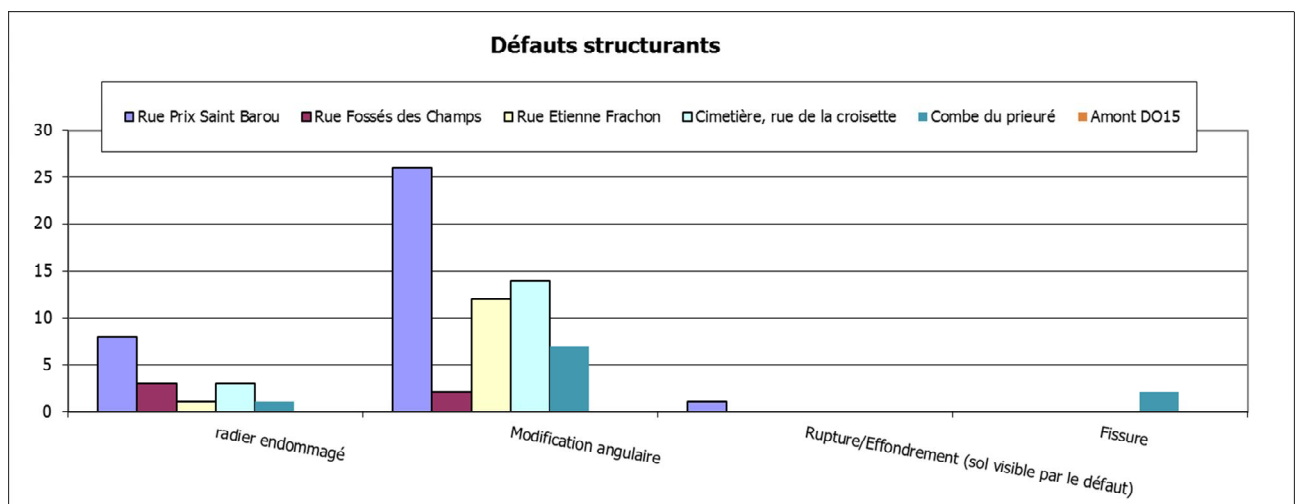
Le défaut le plus fréquemment rencontré est le défaut de structure.

La rue Prix Saint Barou est fortement concernée par des anomalies de structures et d'encombrement. On dénombre 35 anomalies sur les 300ml visités. Les modifications angulaires ainsi que la présence de radier endommagé sont les principaux défauts structurants rencontrés.

Les tronçons inspectés en amont du DO 15 sont principalement sujets aux défauts d'étanchéités liés des raccords ouverts laissant apparaître le sol. On compte aussi des zones d'infiltrations apparentes.
