Étude diagnostic du système d'assainissement

Phase 5 : Diagnostic de
la situation actuelle
Propositions de travaux

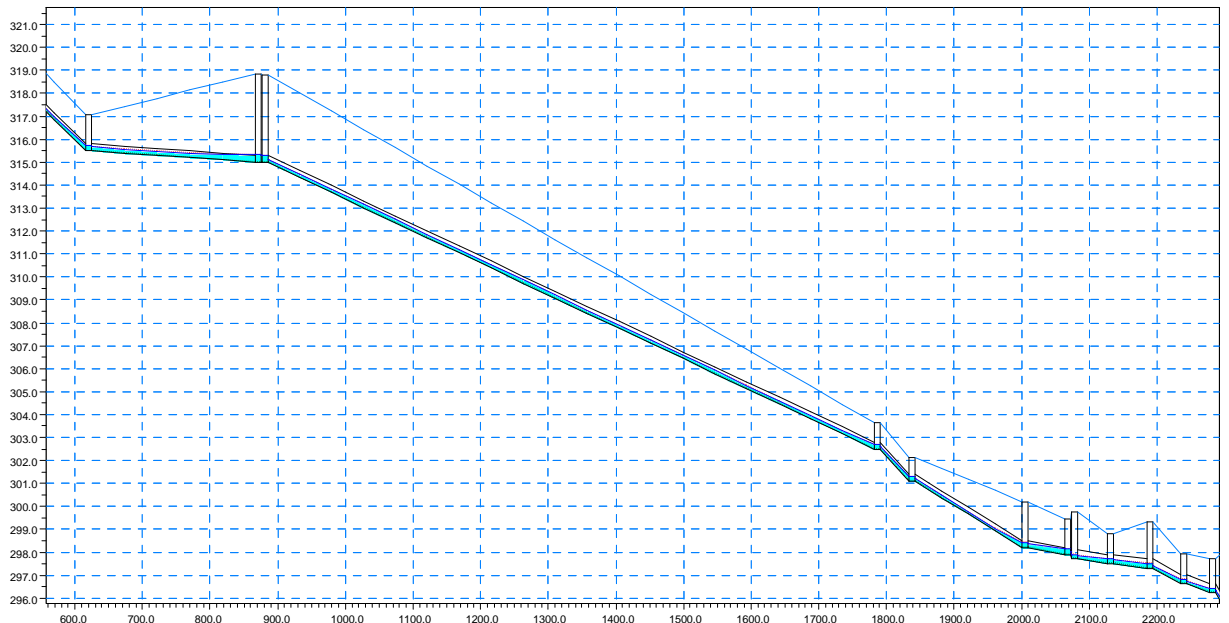
Figure 4-6 : Remplissage maximum du collecteur Cance pour une pluie mensuelle

- ✓ **Collecteur Cance :** au regard des débits enregistrés durant la campagne de mesure, le collecteur Cance ne présente pas de défaut capacitaire pour faire transiter la pluie mensuelle.

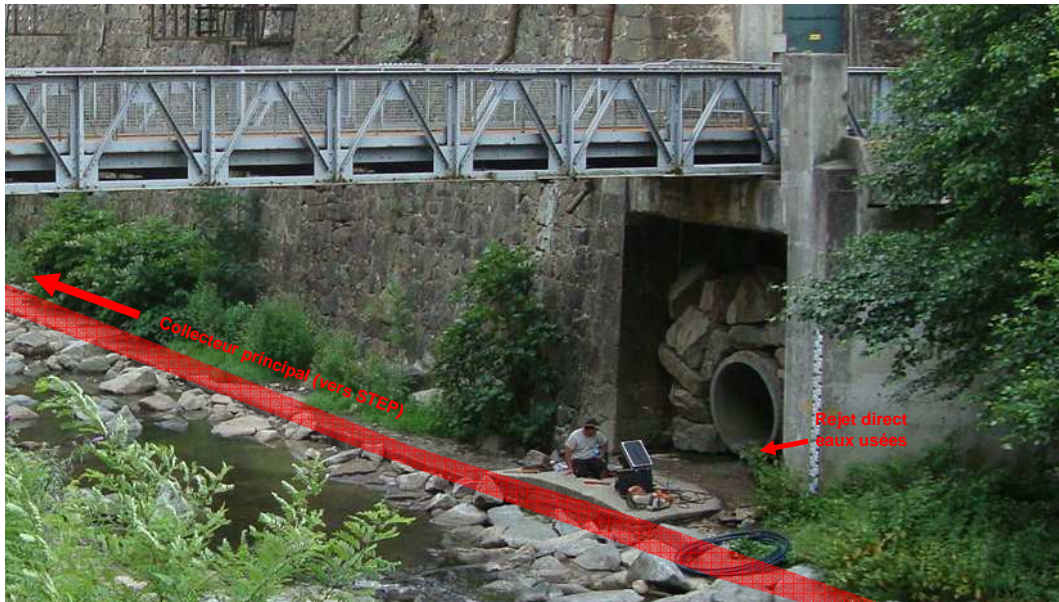
Figure 4-16 :

A l'aval la canalisation eaux usées DN200 était obturée par une pierre, entrée dans le système eaux usées au niveau d'un secteur de collecte unitaire (avaloir de chaussée par exemple), à 13,5 mètres du raccordement sur le collecteur principal de la Cance.

Le débit de temps sec était évacué via le collecteur d'eaux pluviales, posé sur le coffrage de la canalisation d'eaux usées. Ce phénomène met en évidence l'existence d'une communication non connue entre les deux réseaux.

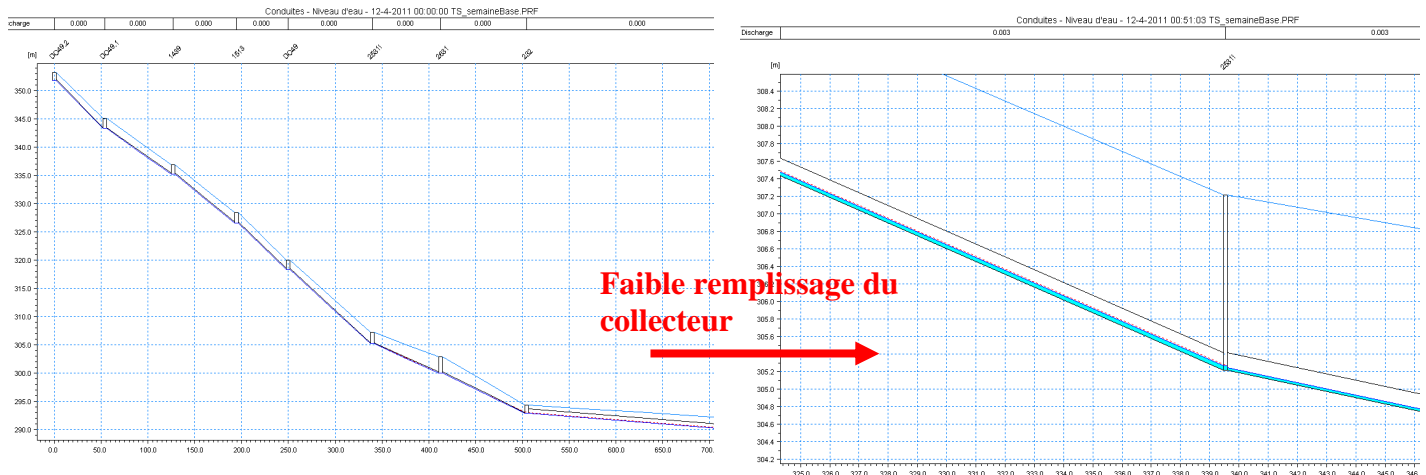
Figure 4-17 : Collecteur de la montée des Aygas

- ✓ Les trois déversoirs ne déversent pas. Le niveau d'eau reste bien inférieur au niveau de crête. Ces résultats coïncident avec les observations de la reconnaissance réseau,
- ✓ Aucun problème capacitaire n'a été mis en évidence sur les collecteurs. Le taux de remplissage est faible : environ 10%.

Le secteur ne présente pas de défaut capacitaire pour le transit de temps sec.

Toutefois, le modèle ne tient pas en compte les éventuels défauts d'entretien, contre-pentes ou défauts locaux de structure, comme ceux observés au niveau des regards 3477.4 et 2631. Ceux-ci peuvent augmenter localement le taux de remplissage et provoquer un déversement sur un DO.

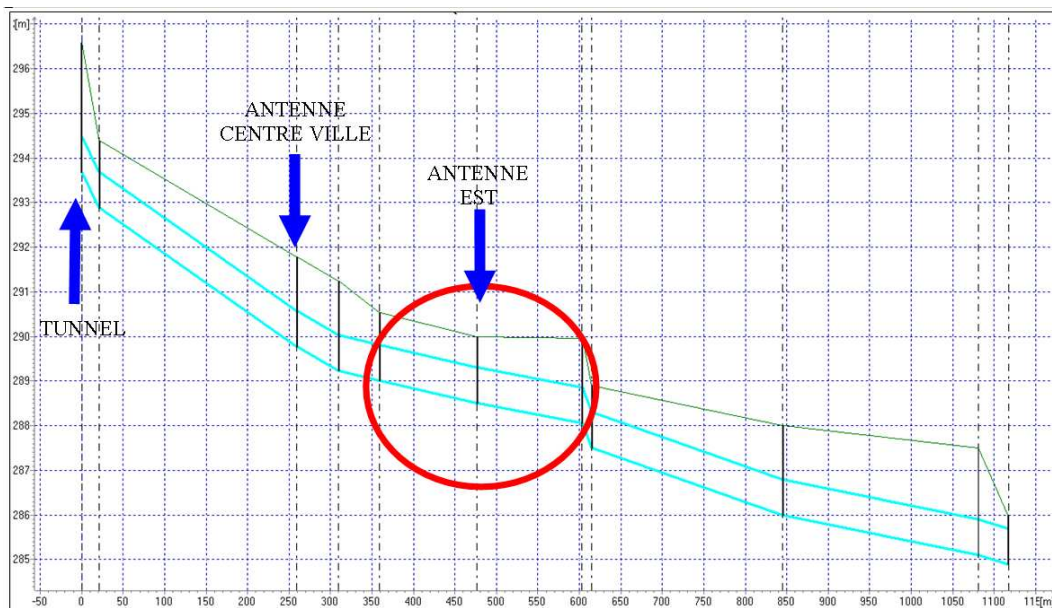
Figure 4-20 : Profil en long du collecteur d'amené STEP

Le tronçon limitant se situe au niveau du raccordement de l'antenne Est (chemin Riboulon) sur un linéaire de 250 ml. La capacité du collecteur est de 760 l/s.

Ce dimensionnement est cohérent avec le débit admissible en entrée de STEP : 555 l/s.

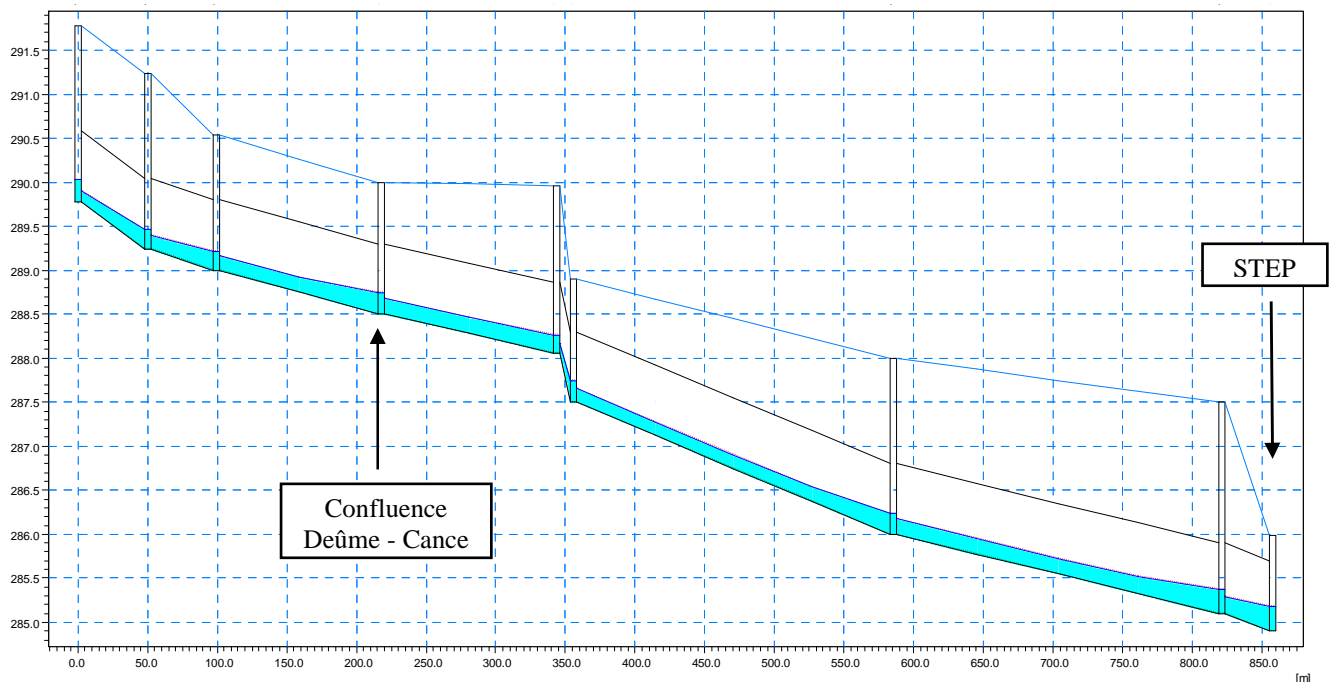
Figure 4-21 : Remplissage maximum du collecteur STEP par temps sec en situation future

- ✓ Le taux de remplissage du collecteur béton DN800 est de l'ordre de 25% (en situation future),
- ✓ La partie visible du coffrage est en bon état.

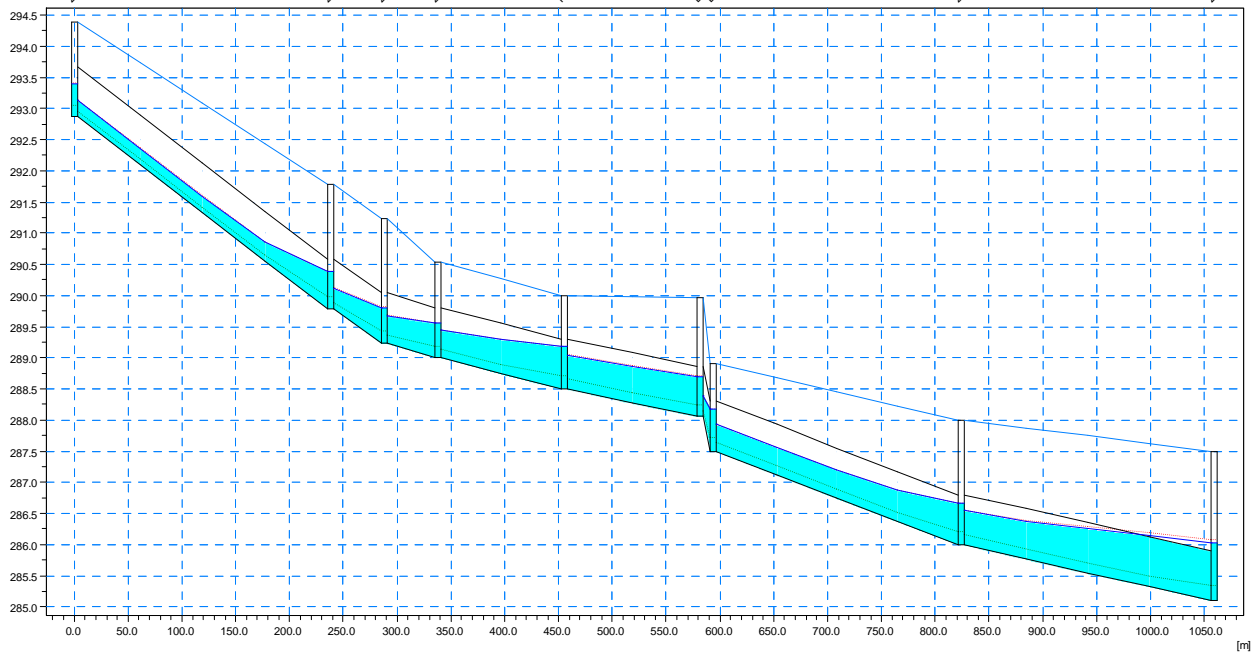
Figure 4-24 : Remplissage maximum du collecteur STEP pour la pluie mensuelle

- ✓ Pour une pluie décennale, le collecteur est saturé, la mise en charge est due au tronçon limitant.

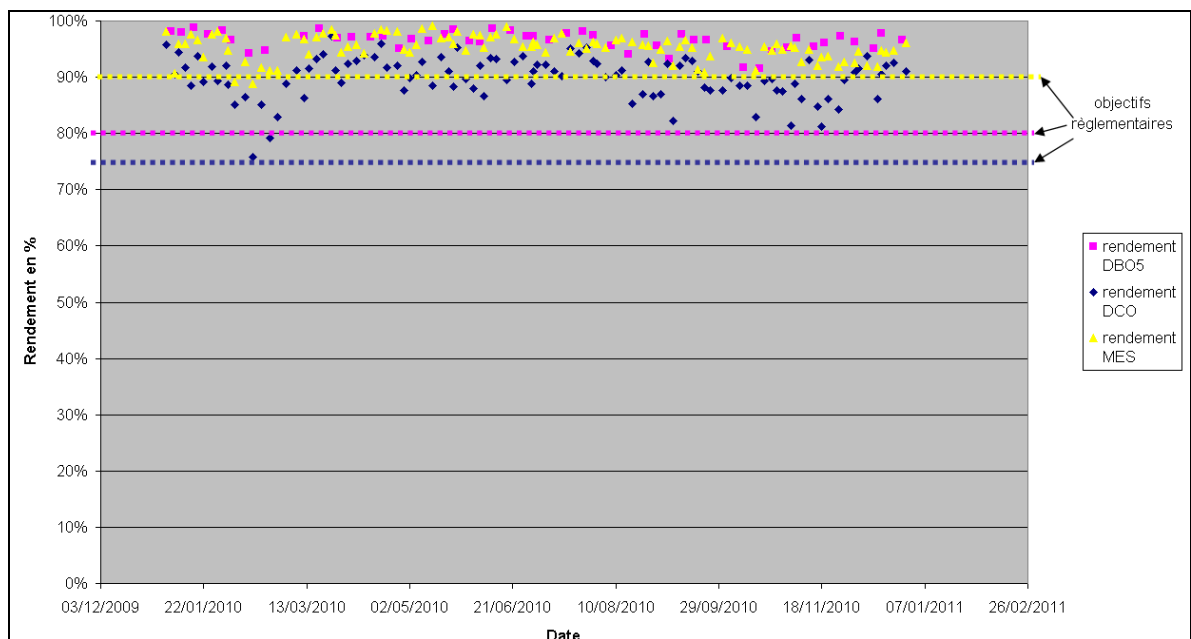
Figure 5-1 : rendements épuratoires de la STEP (données autosurveillance 2010)

A l'exception de deux mesures de MES, les normes sont toujours largement respectées, attestant du bon fonctionnement de toute la chaîne de traitement.

La chaîne de traitement n'a pas été conçue pour traiter spécifiquement ni l'azote, ni le phosphore. C'est pourquoi, sur ces paramètres, les rendements sont moins bons.

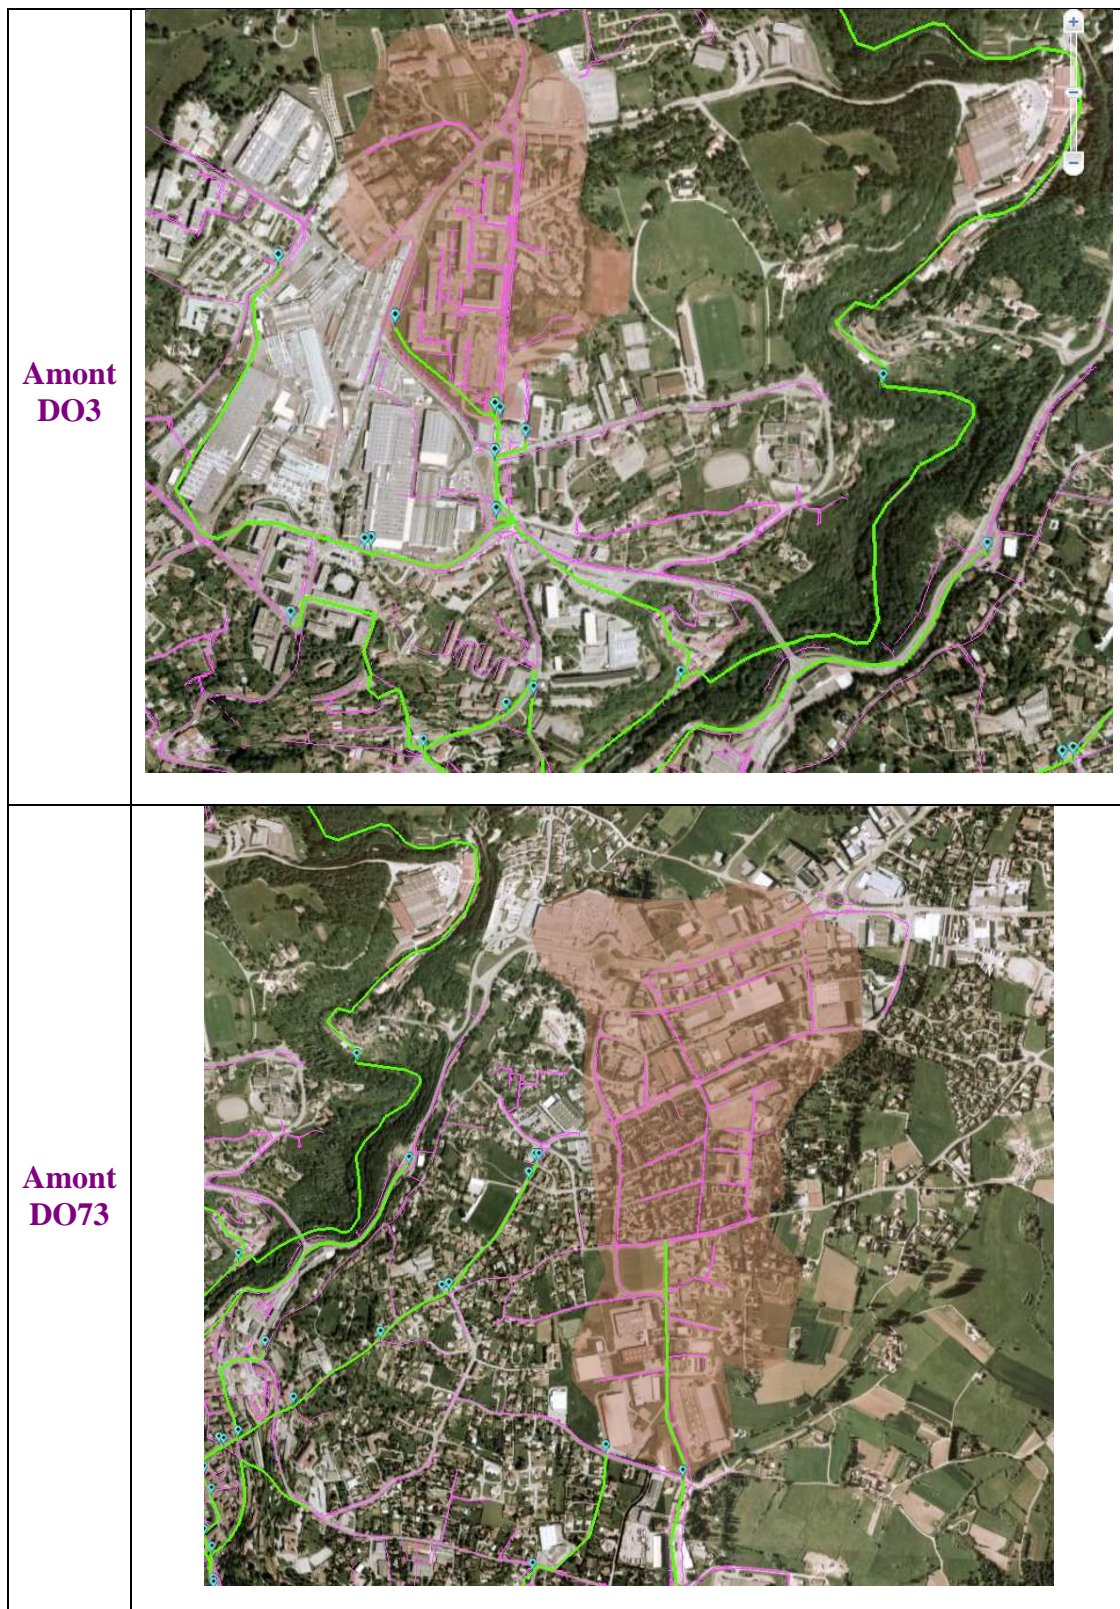
Figure 6-4 : Localisation des secteurs à investiguer par test à la fumée

L'opération requiert la prise en compte de contraintes fortes : l'accès au site est difficile puisque de collecteur se trouve dans le lit de la Cance, le schéma directeur a relevé plusieurs effondrements de berge sur le collecteur, les regards d'accès ne sont pas nombreux.

Les apports sont avérés sur ce linéaire.

Secteur	Nombre de branchements	Objectif	Commentaires
Collecteur Cance	65 environ	Identifier des mauvais branchements responsables des rejets directs dans la Cance	En cours de chiffrage
