Département : Haute-Savoie (74)
Commune : Morzine - Avoriaz
Date : 20 Janvier 2011

Schéma Directeur d'Assainissement du Réseau d'Eaux Usées d'Avoriaz

Phase N° 1 : Diagnostic des réseaux d'eaux usées

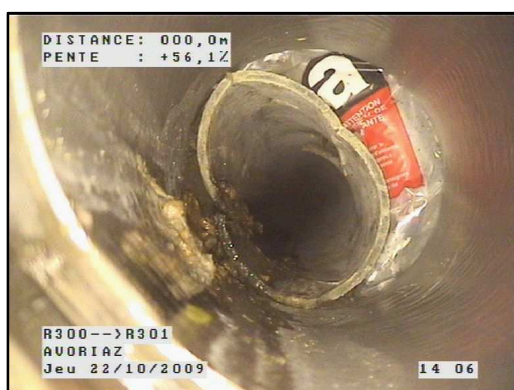
On peut observer de nombreux effondrements de la canalisation. Certaines parties effondrées ont déjà été changées, mais les raccordements entre PVC et Fibrociment n'ont pas été réalisés correctement, des exfiltrations vers le milieu naturel existent. Il y a aussi d'importantes fissures longitudinales qui sont sur le point de céder. Les parois ont été fragilisées et fracturées par endroit, le sol est visible et des infiltrations existent.

R.301 à R.300 :
Effondrement du réseau

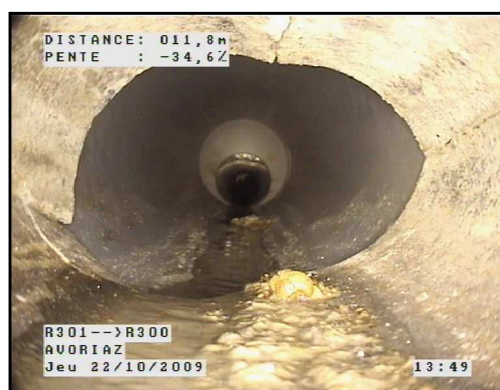
R.301 à R.300 :
Effondrement du réseau

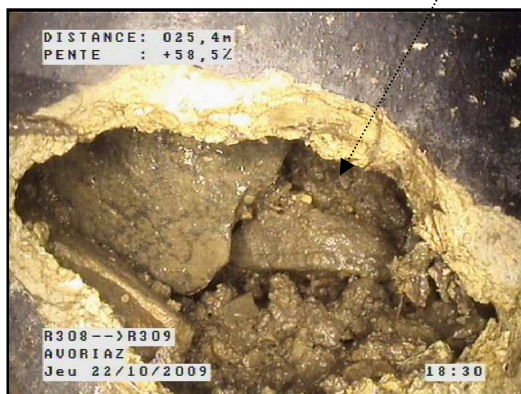
Trace d'infiltration

Ce tronçon est en fibrociment donc il doit être changé en totalité. De plus il y a de nombreux trous dans les parois du réseau par lesquels on voit le sol. Ces ruptures créent des infiltrations et des exfiltrations. On peut aussi observer quelques fissures longitudinales qui fragilisent les parois des réseaux.

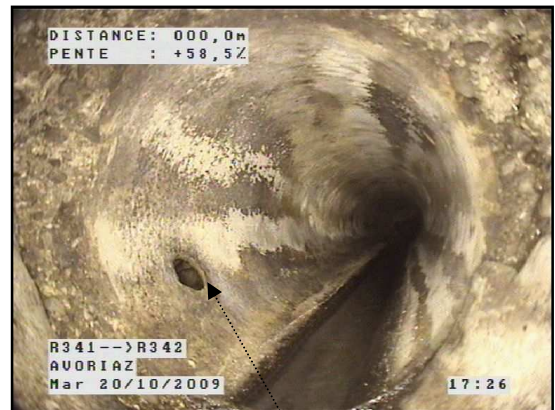
R.342 à R.341 : Trou dans la paroi pouvant entraîner des exfiltrations

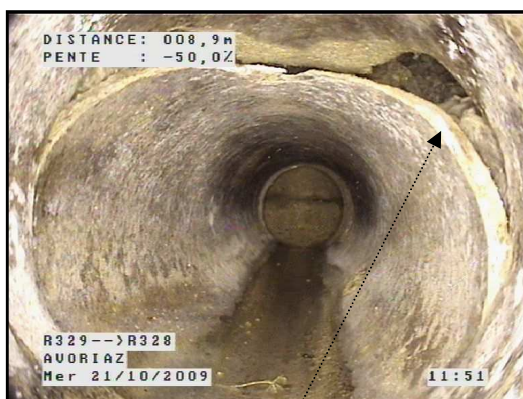
Sur cette partie il y a de nombreuses infiltrations d'eaux parasites à cause de fissures circonférentielles ouvertes, de trou dans la voute ou de casse. A l'inverse il y a aussi de nombreuses exfiltrations d'eaux usées dues aux fissures et aux déboitements de réseaux.

R.329 à R.328 : Infiltration eaux parasites par casse de la voute

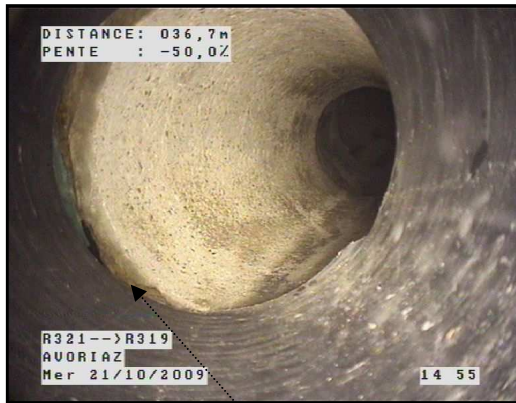
R.321 à R.319 : Exfiltration par déboitement

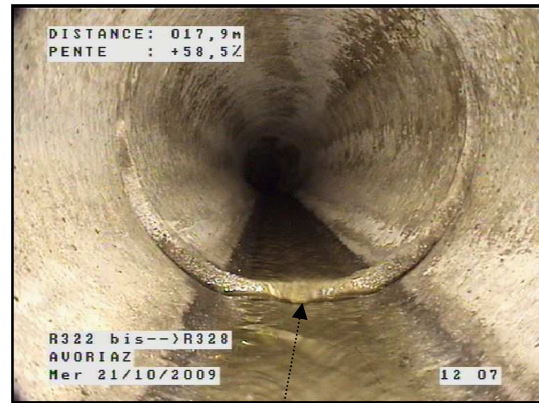
R.328 à R.322b : Exfiltration par déboitement

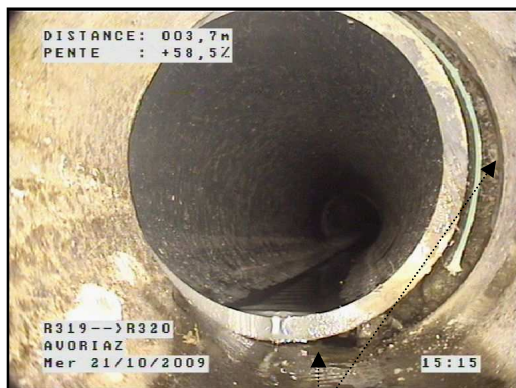
R.320 à R.319 : Infiltration et Exfiltration par déboitement

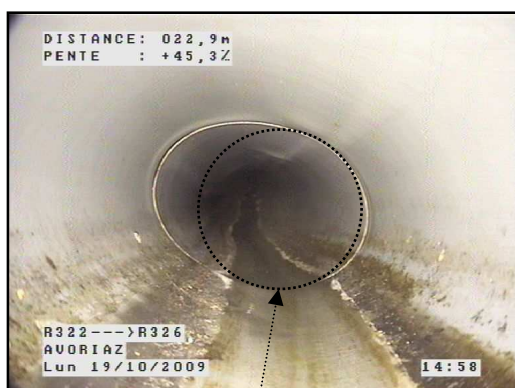
Une partie de ce tronçon passe sous le bâtiment du Babayaga, nous avons donc considéré que le tracé devrait être changé. Sur le reste du réseau on observe une déformation du réseau en PVC et des fissures longitudinales.

R.326 à R.322 : Déformation du réseau en PVC

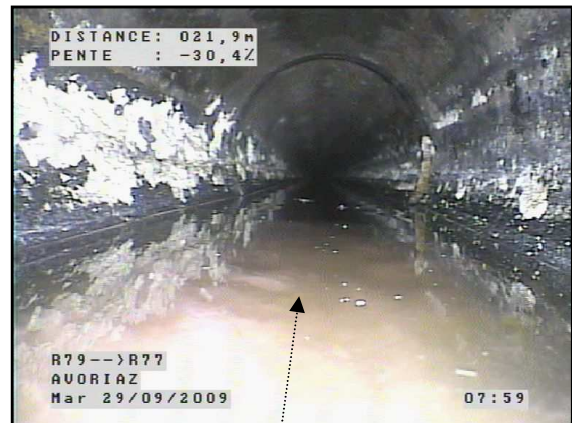
Entre le Regard N° 79 à 77, il y a une contre-pente assez marquée qui entraine une stagnation des eaux usées. La totalité de ces deux tronçons devra être changée pour étudier les fils d'eau et supprimer la contre-pente.

R.79 à R.77 : Contre-pente et stagnation d'eaux usées

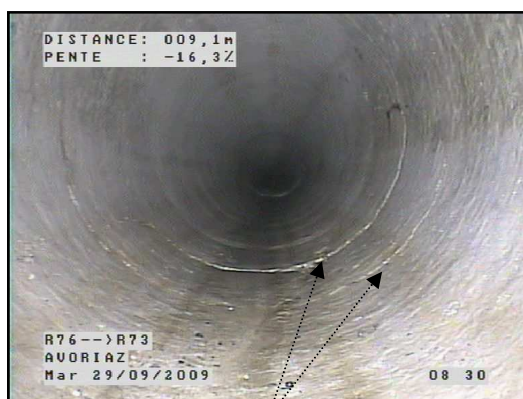
Entre les regards N° 76 et N° 73, le réseau est marqué par des fissures circonférentielles ouvertes plus ou moins importantes.

R.76 à R.73 : Deux fissures circonférentielles ouvertes rapprochées

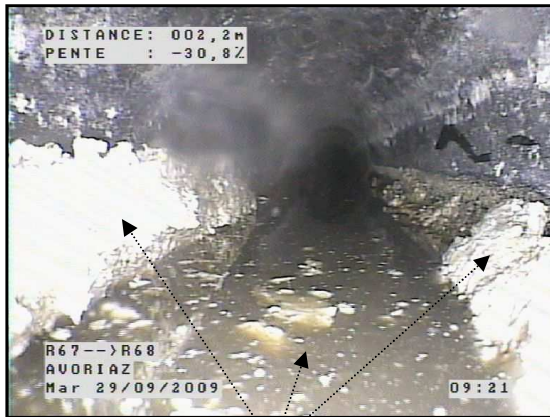
Sur la totalité de ce tronçon il y a des contre-pentes plus ou moins importantes. Ce phénomène est assez marqué entre le regard N° 66 et N° 63 et entre le regard N° 68 et N° 67. On observe des stagnations d'eaux usées avec la création de masses de graisses déposées sur les parois des réseaux, notamment à proximité des branchements du bâtiment « Le Douchka ». Nous conseillons de changer la totalité de ce tronçon pour supprimer les contre-pentes existantes et éviter de saturer le réseau en créant des bouchons.

R.68 à R.67 : Contre-pente / stagnation d'eaux usées / dépôts graisseux.

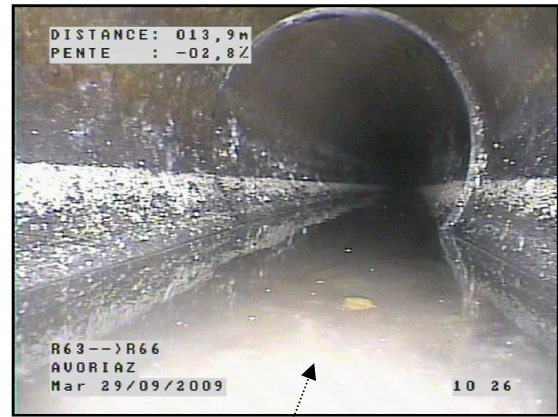
R.66 à R.63 : Contre-pente / stagnation d'eaux usées

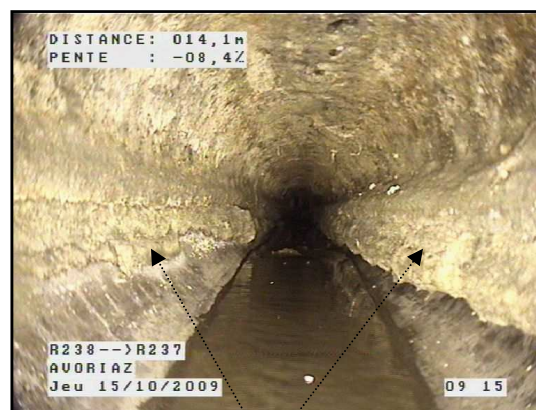
R.238 à R.237 : Dépôts graisseux sur les parois

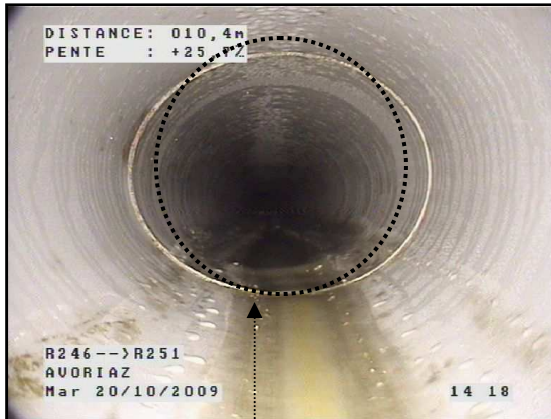
Ce tronçon de réseau est en PVC, il permet le raccordement du « Village Enfant ». Le PVC est déformé sur une partie et il y a des exfiltrations sur une deuxième partie. Ce tronçon devra être changé.

R.251 à R.246 : Tuyau PVC déformé

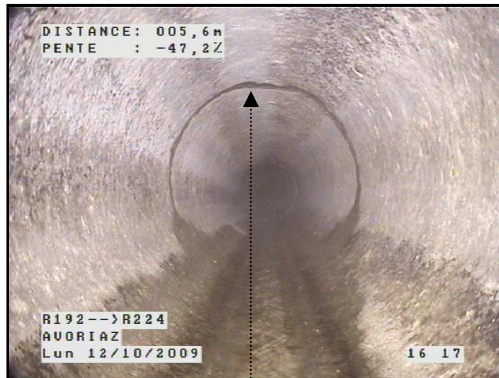
Ce tronçon est en bon état général, il y a quelques fissures légèrement ouvertes par lesquelles on peut observer des traces d'infiltration. Les parois sont légèrement abimées avec de petits effondrements.

R.92 à R.224 : Fissure circulaire avec trace d'infiltration et infiltration

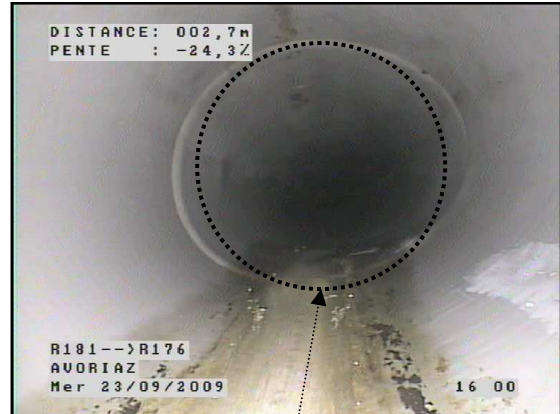
R.181 à R.176 : Tuyau PVC déformé

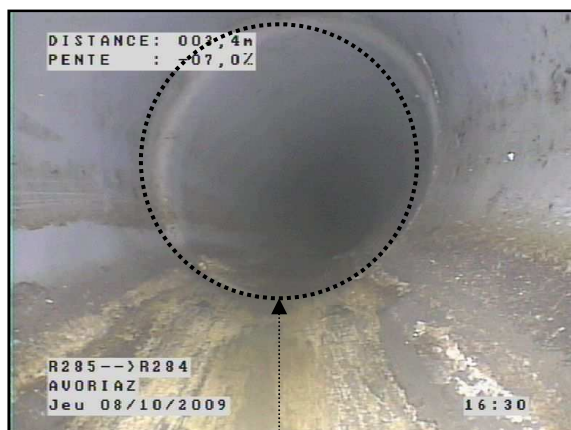
Ce tronçon est en PVC, il est en bon état. Nous avons remarqué deux endroits où le tuyau est plus ou moins déformé, soit par une ovalisation du tuyau, soit par un corps étranger externe au tuyau. Nous conseillons de changer ce tronçon pour éviter que le tuyau ne se fende ou casse et que les eaux usées puissent s'exfiltrer.

R. 285 à R. 284 : Déformation du tuyau PVC par ovalisation
