# Syndicat mixte d'Etudes et de Travaux de l'Astien

## FICHES PIÉZOMÈTRES

## Piézomètre principal UG 1 CASINO - n°11

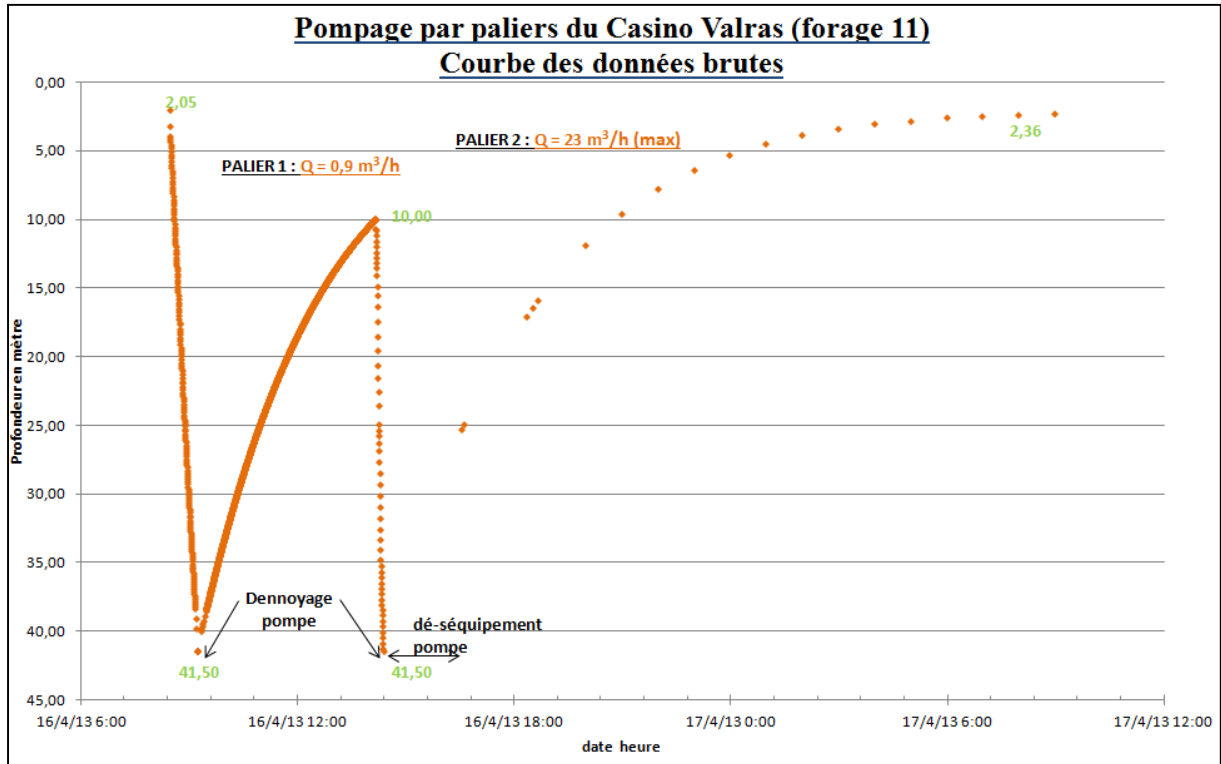
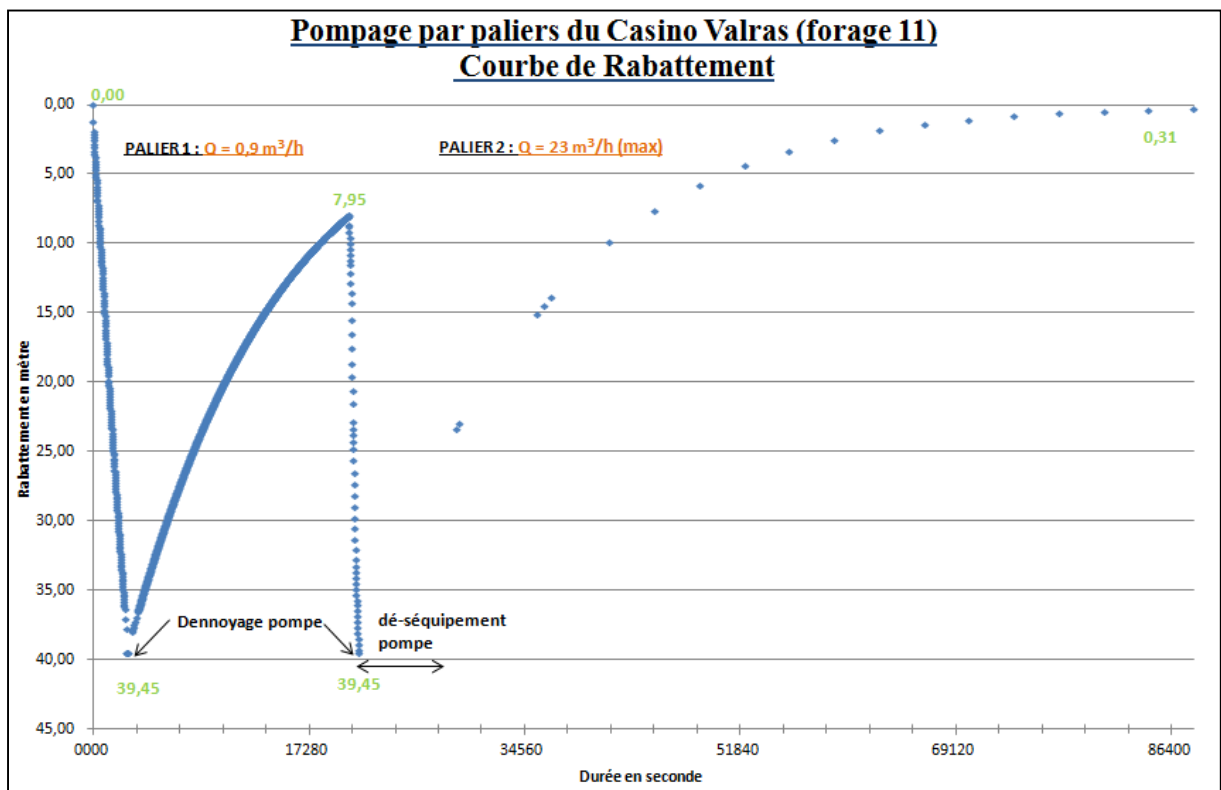
<b>Profondeur avant pompage (m)</b>	113.64
<b>Profondeur après pompage (m)</b>	113.62
<b>Caractéristiques de la pompe</b>	Jettly/ Immergée /2,2 KW
<b>Profondeur d'installation de la pompe (m)</b>	41.5
<b>Tubage d'exhaure</b>	acier galvanisé
<b>Clapet anti-retour</b>	oui
<b>Volume total pompé</b>	1.2 m <sup>3</sup>

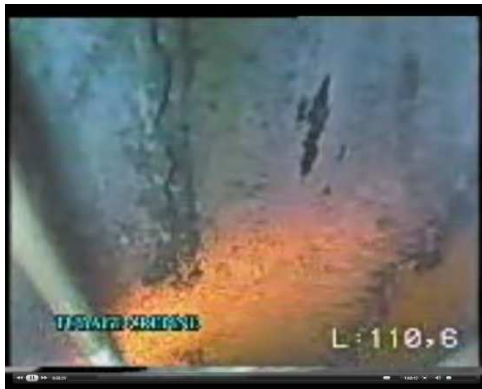
Crépine en 2002

En 2002, le forage produisait 10-12 m<sup>3</sup>/h contre un débit inférieur à 1 m<sup>3</sup>/h en 2013. La lente réactivité de l'ouvrage est donc un phénomène récent et pourrai, à moyen voir court terme, s'amplifier au point d'entraîner un colmatage complet des crépines. Le forage serait alors dans l'incapacité à suivre la ressource.

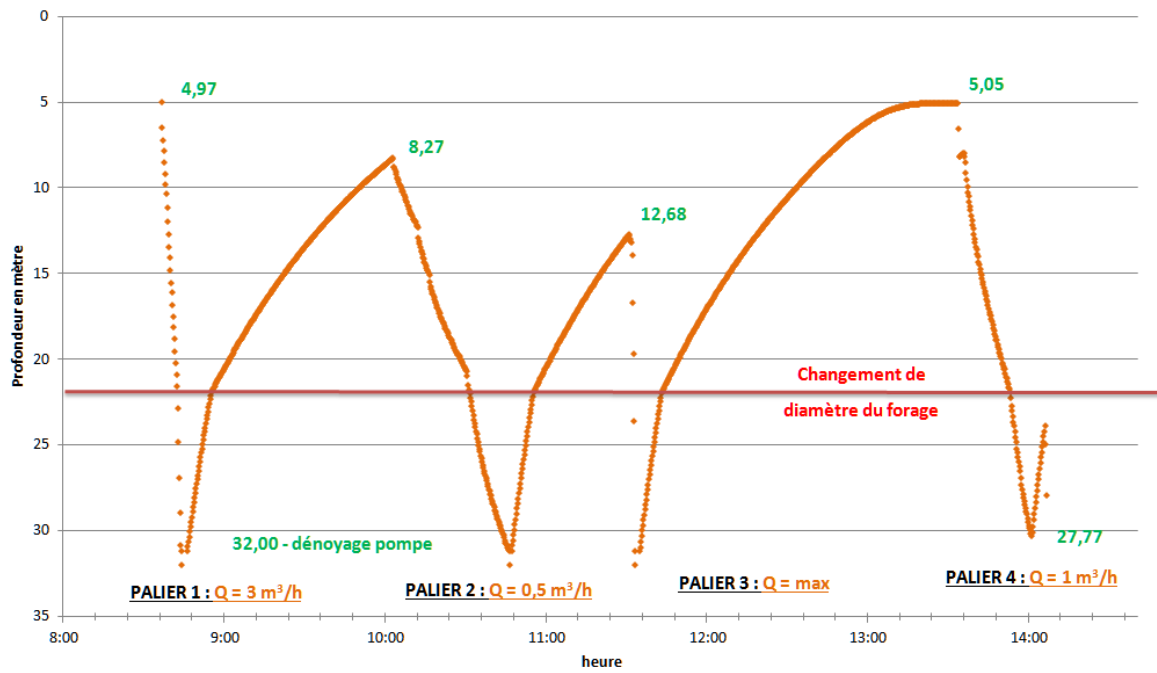
**Pompage par paliers de La Sauzède (forage 15)**  
**Courbe des données brutes**

<b>Profondeur avant pompage (m)</b>	51.52
<b>Profondeur après pompage (m)</b>	51.60
<b>Caractéristiques de la pompe</b>	Jettly/ Immergée /2,2 KW
<b>Profondeur d'installation de la pompe (m)</b>	32
<b>Tubage d'exhaure</b>	acier galvanisé 2 " 52/60 mm
<b>Clapet anti-retour</b>	oui
<b>Volume total pompé</b>	1.5 m <sup>3</sup>

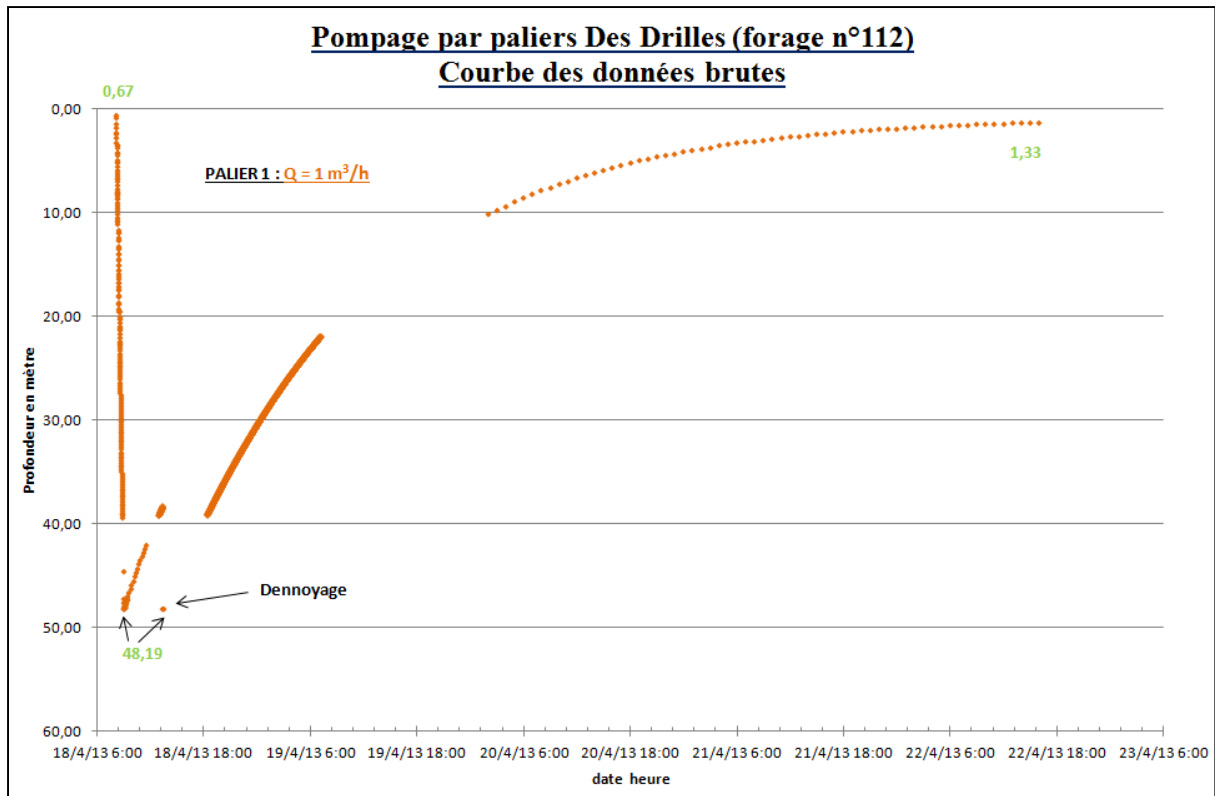
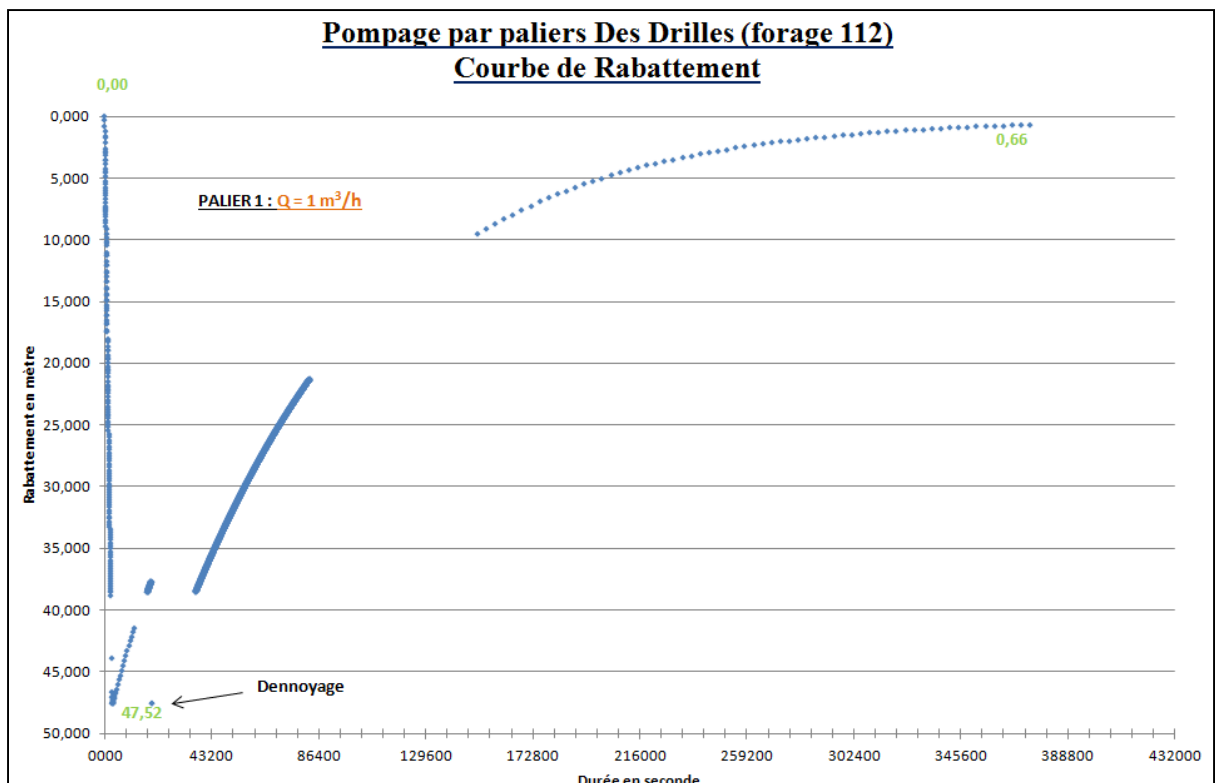
**21/05/2013**

- De 0,9 à 1,6 m tubage hors d'eau fortement corrodé .  
Soudure corrodé à 1,1 mètre .
- A 1.60 m niveau statique à 1,6 mètre .
- De 1,6 à 3 m tubage disquamé et fortement corrodé.
- De 3 à 4,2 m tubage de moins en moins corrodé .
- De 4,8 à 54 m le tubage acier semble en bon état .
- Fond à 54 m , dépôt de sable .

Zone de marnage fortement corrodé .

Le passage caméra montre un tubage fortement corrodé au niveau de la zone de marnage.. L'analyse d'eau, bien que peu représentative car le renouvellement de la colonne d'eau n'a pu être réalisé, présente un taux de chlorure élevé (194 mg/l) par rapport aux concentrations généralement observées (60 à 80 mg/l). Ce taux peut être représentatif d'une entrée d'eau superficielle de faible importance non corrélé par le taux de sulfate.

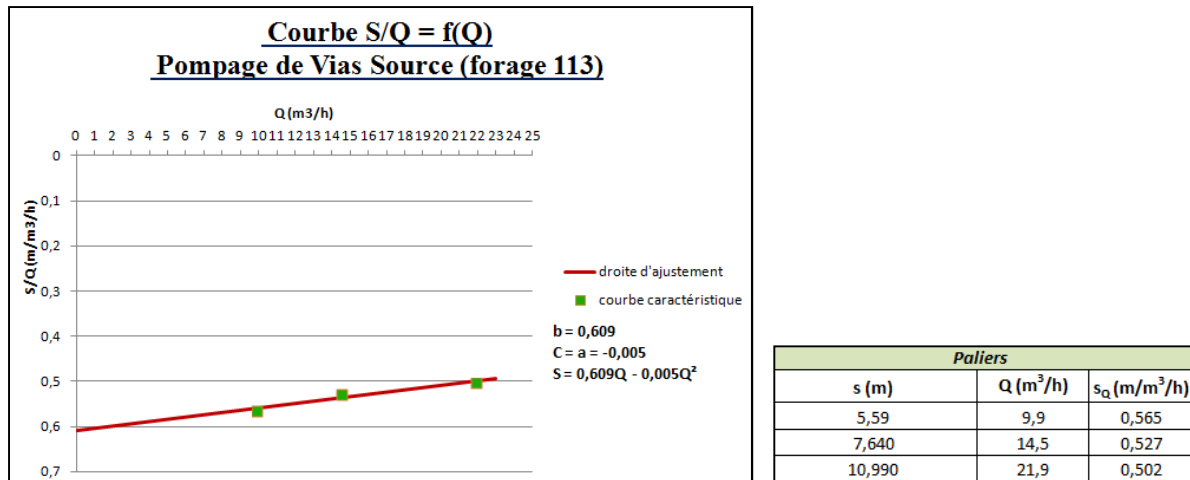
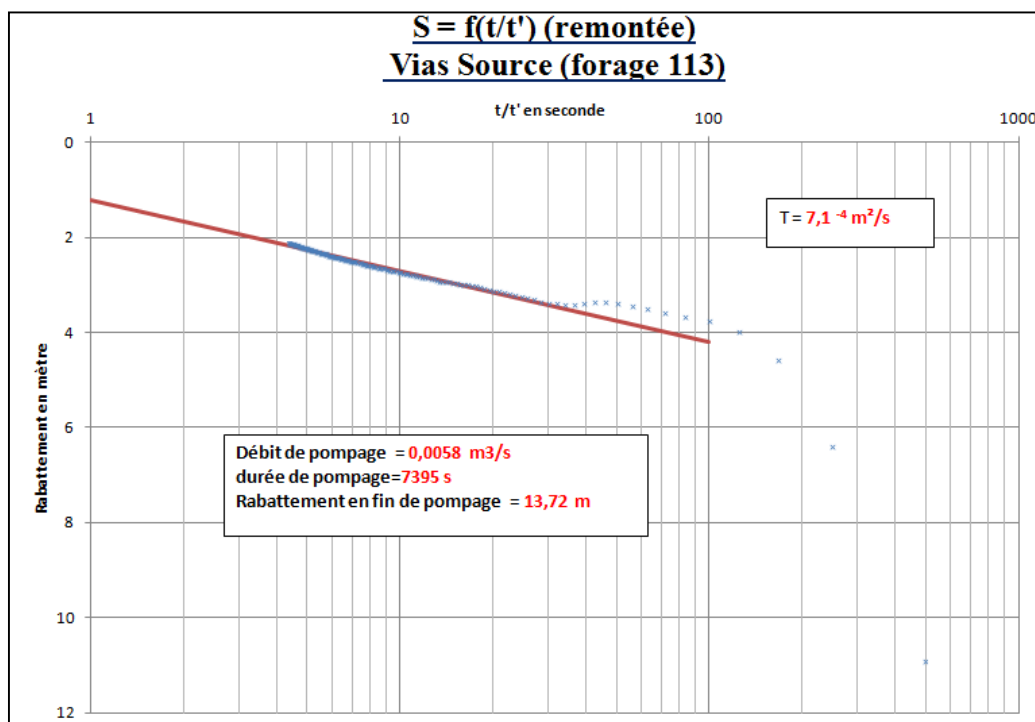
**Problème :**

- coefficient de pertes de charges quadratiques **C négatif** : le rabattement augmente moins lorsque l'on augmente les débits de chaque palier. On remarque que malgré le développement effectué au palier 2 avec un rabattement de 13.72 m pour 21 m<sup>3</sup>/h, le rabattement du palier 5 est de 11 m pour 22 m<sup>3</sup>/h. De plus, du palier 3 au palier 5, on note une eau de plus en plus trouble avec du sable. Cela peut donc expliquer que le forage était encore en train de se développer pendant ces 3 derniers paliers.
- la courbe des pertes de charges n'a pu donc être réalisée

La transmissivité est approximative du fait que le forage n'a pas été bien développé.

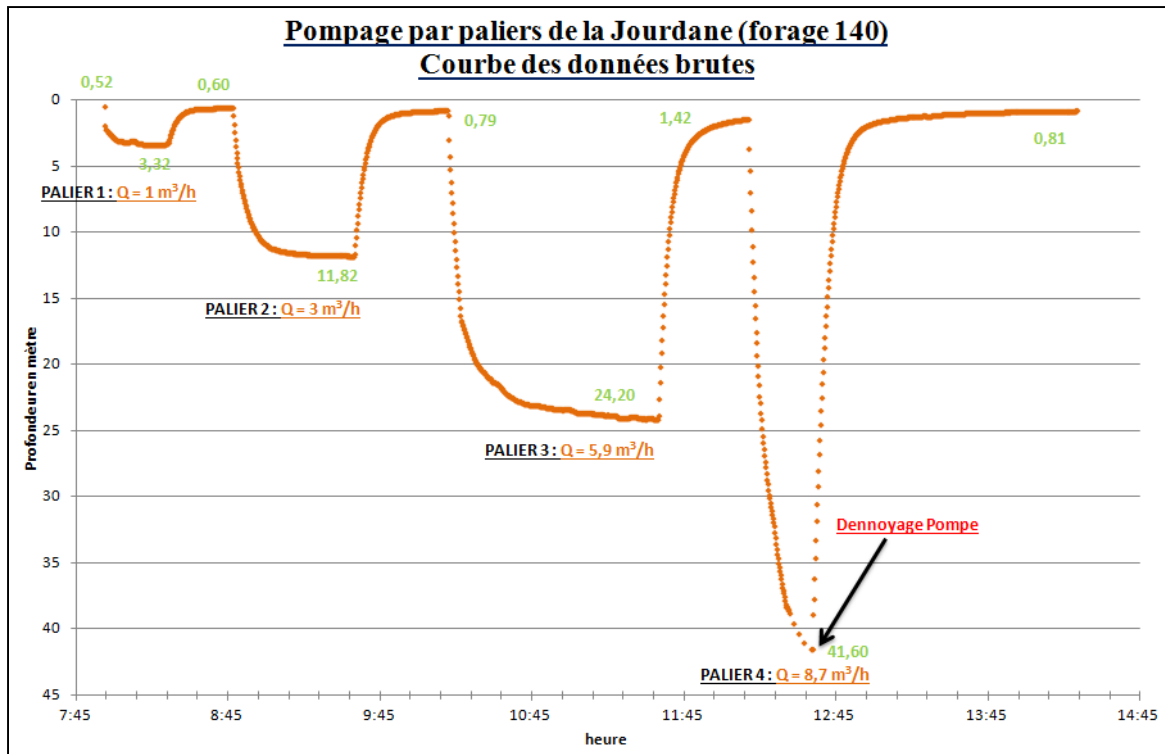
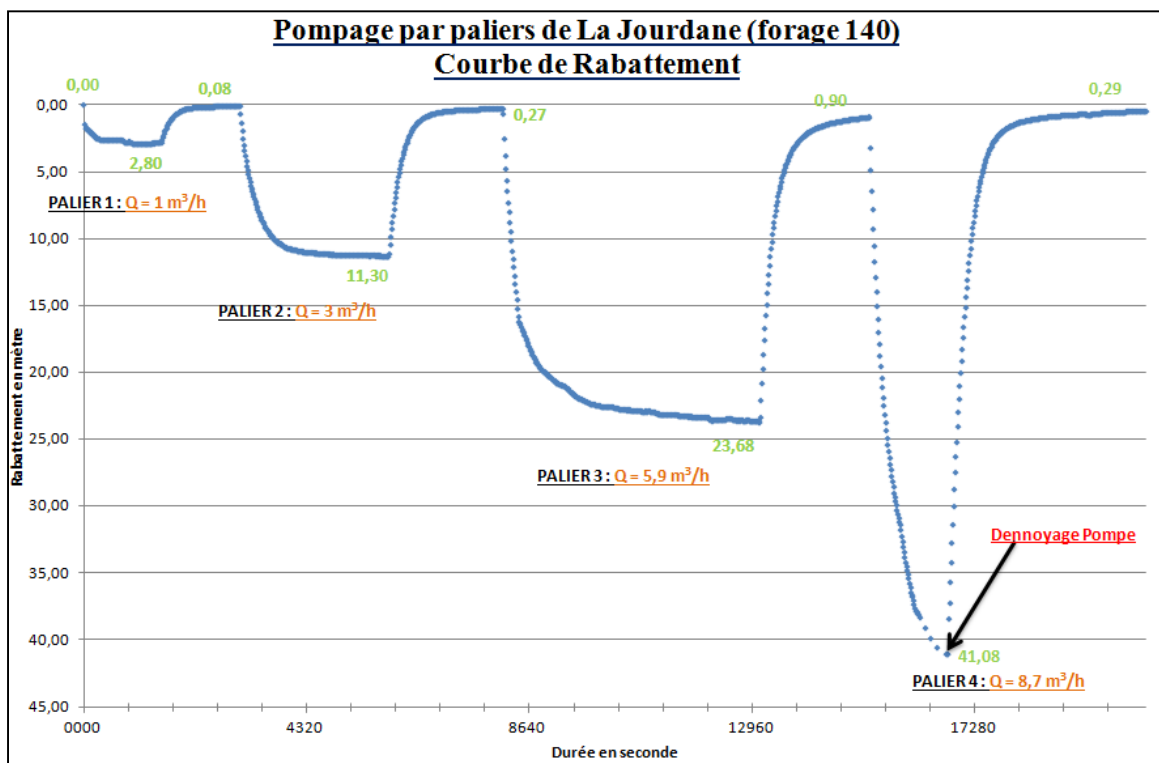
**14/05/2013**

Les résultats d'analyse d'eau réalisée sur le prelevement lors du pompage par paliers (2013), correspondent au fond géochimique sur le secteur. Les taux excessifs de fer et manganèse sont vraisemblablement dus à un état de dégradation avancé du tubage acier d'origine.

Une réhausse du tubage est à prévoir afin d'éviter une dégradation de l'appareillage de mesure par immersion lors des plus hautes eaux. De plus, au vue de la PHE réglementaire, la tête de forage doit être surélevée de 0.35 m à minima pour permettre une revanche de 0.50 m/PHE.

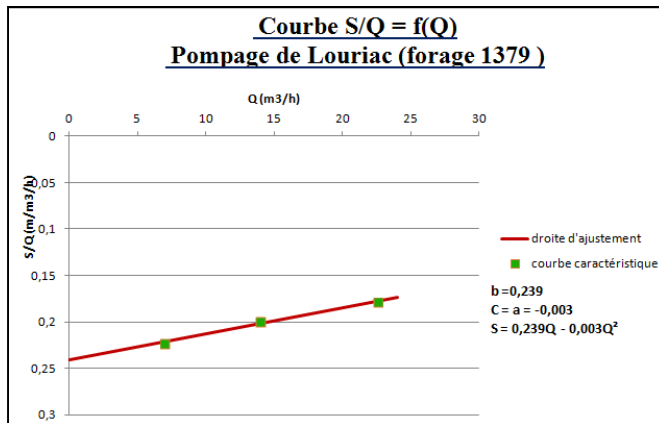
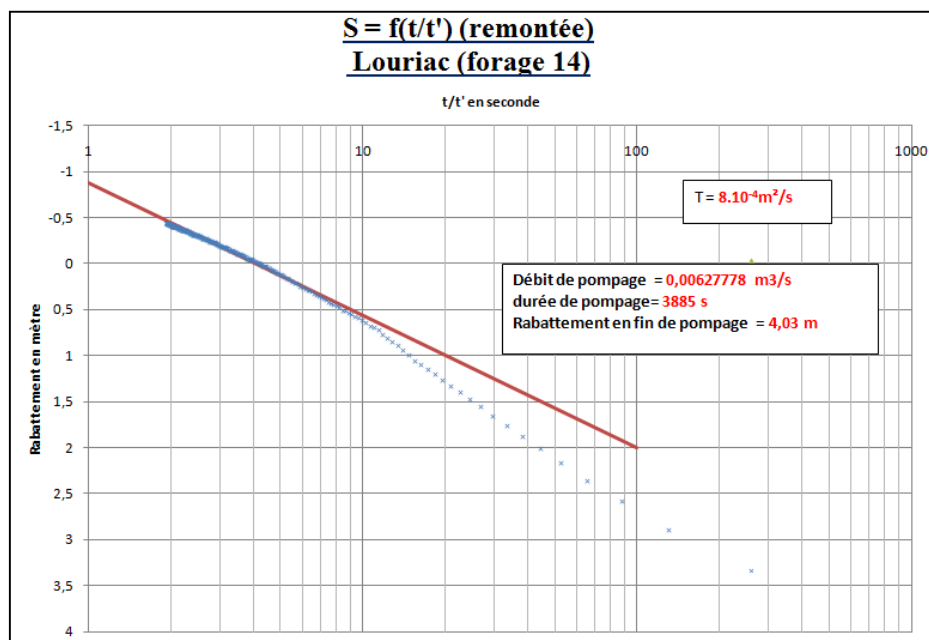
Paliers		
s (m)	Q (m <sup>3</sup> /h)	s <sub>Q</sub> (m/m <sup>3</sup> /h)
1,56	7	0,223
2,790	14	0,199
4,030	22,6	0,178

### Problème :

- coefficient de pertes de charges quadratiques **C négatif** : le rabattement augmente moins lorsque l'on augmente les débits de chaque palier. Ceci s'explique aux paliers 2 et 3, où on suppose qu'un forage AEP à proximité influence le pompage par palier du SMETA ; on remarque un arrêt du pompage AEP à 10h20. En conséquence, **pour le palier 2**, ceci a provoqué une augmentation du niveau piézométrique pendant la descente, celui-ci se retrouvant au-dessus du niveau statique initial à la fin de la remontée. **Pour le palier 3**, le rabattement est donc aussi moins conséquent et le niveau piézométrique remonte lui aussi au-dessus du niveau statique initial.
- la courbe des pertes de charges n'a pu donc être réalisée

Valeur de transmissivité très approximative du fait d'un rabattement faussé du dernier palier, et de la possible présence de pompes à proximité.
