**SYNDICAT INTERCOMMUNAL DE BELLECOMBE**

## Phase n° 3

**Localisation précise des anomalies,  
investigations complémentaires**

**Régie  
Départementale  
d'Assistance**

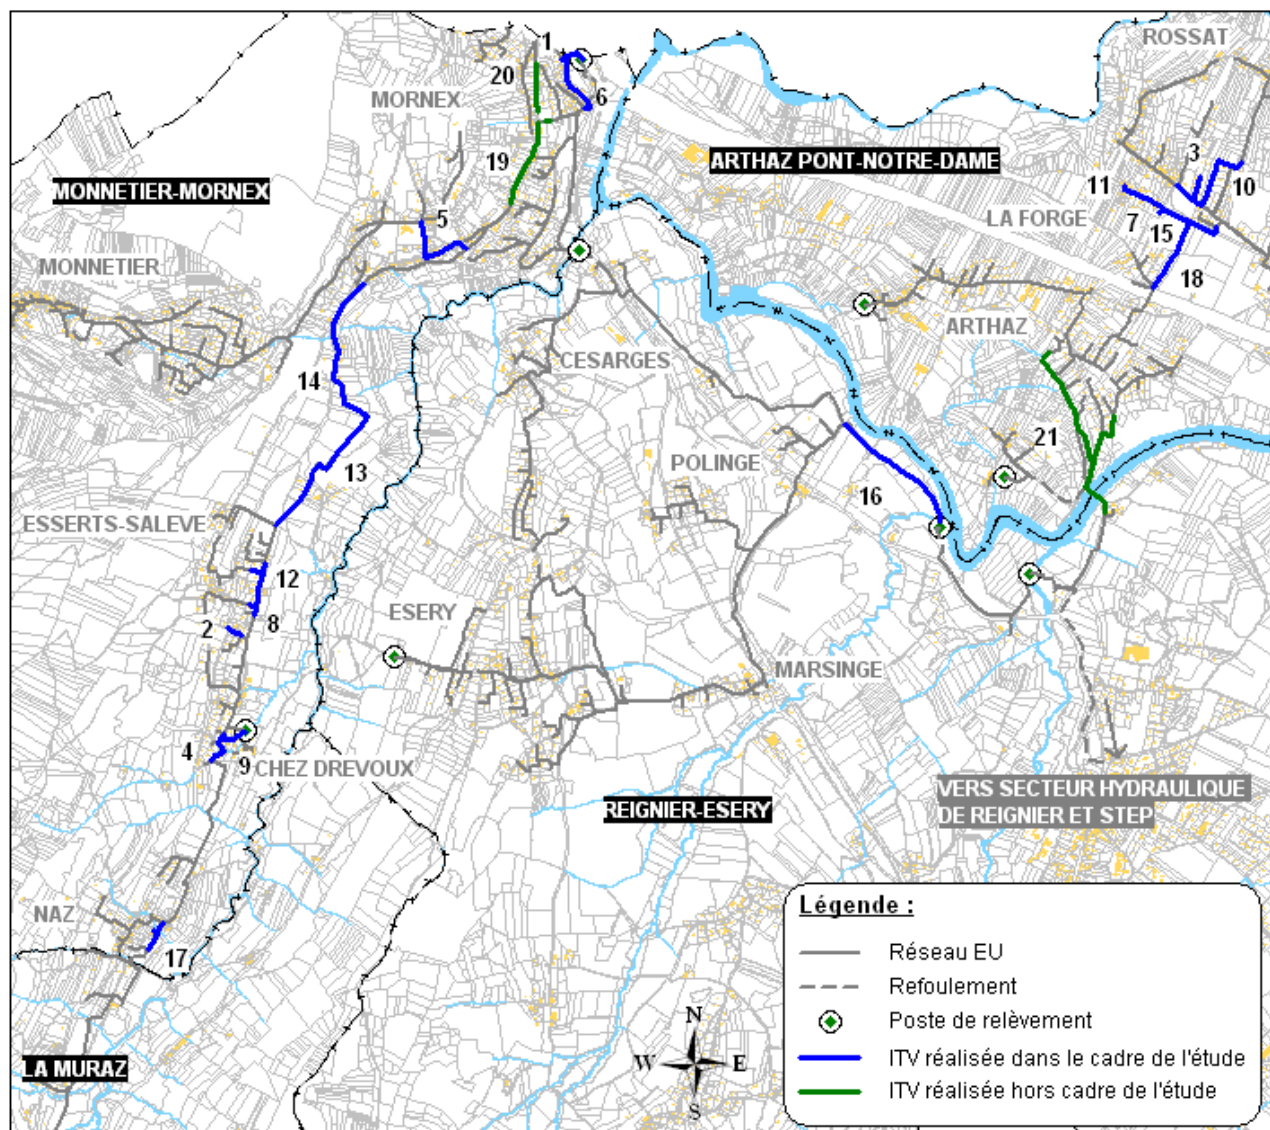
Figure 1 : programme d'inspections télévisées réalisé

174 tronçons ont été diagnostiqués représentant un linéaire total d'environ 7 km, soit environ 13% du linéaire total de réseau présent sur le secteur hydraulique de Monnetier.
