COMMUNE D'EVISA (2A)

Études préalables au zonage et schéma directeur de l'assainissement de la commune

Rapport final

Études préalables au zonage et
schéma directeur de l'assainissement de la commune d'Evisa

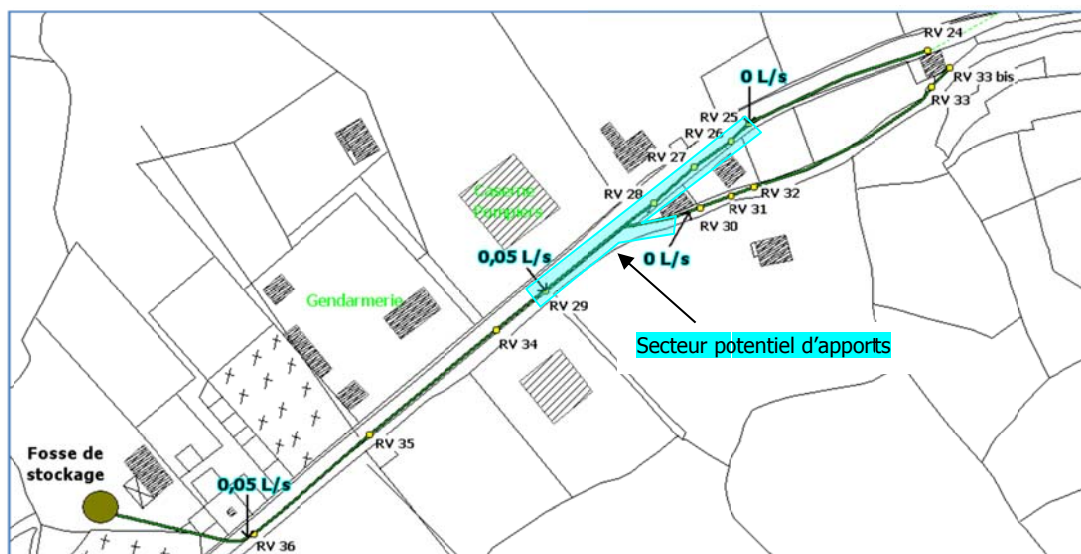
Illustration 04 : apports sur la branche secondaire

Le débit mesuré : 0,18 m³/h est très proche du débit d'eaux claires estimé lors de la campagne de mesures estivale à savoir 0,2 m³/h (**Annexe 2**). Les apports sont donc contenus sur une courte portion.

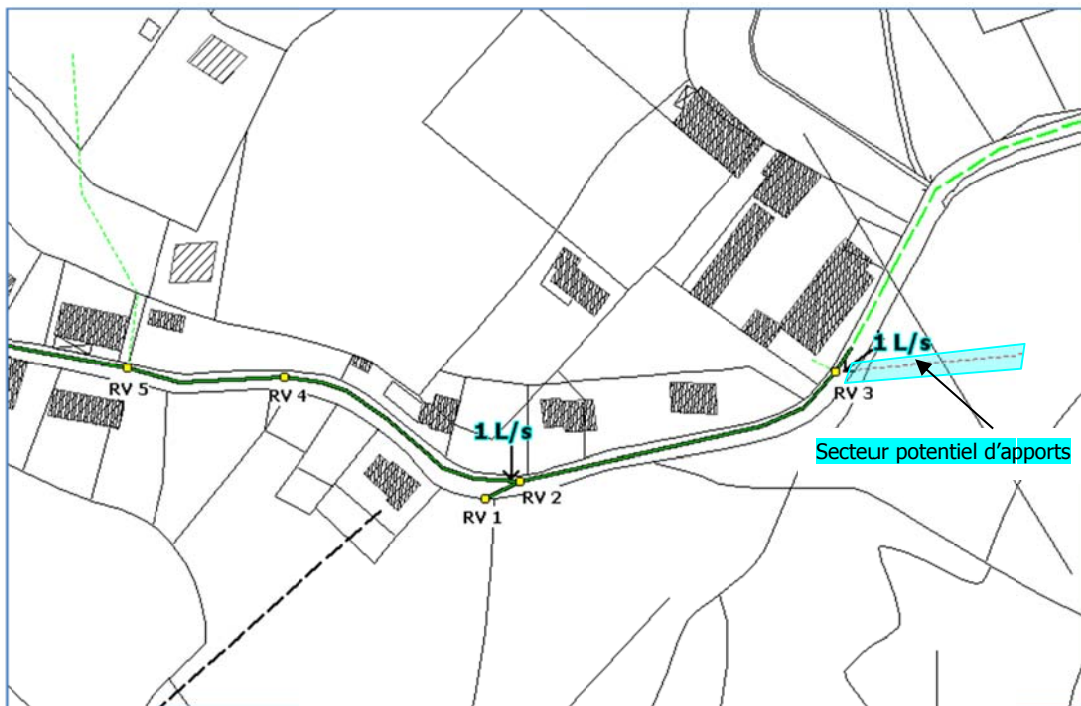
Illustration 05 : apports sur le secteur A

Il peut s'agir (inventaire non exhaustif) : d'une fuite au niveau des sanitaires du camping ou d'une intrusion d'eaux claires au niveau d'une casse du réseau, le tout, sur le domaine privé et transitant par le branchement du camping.

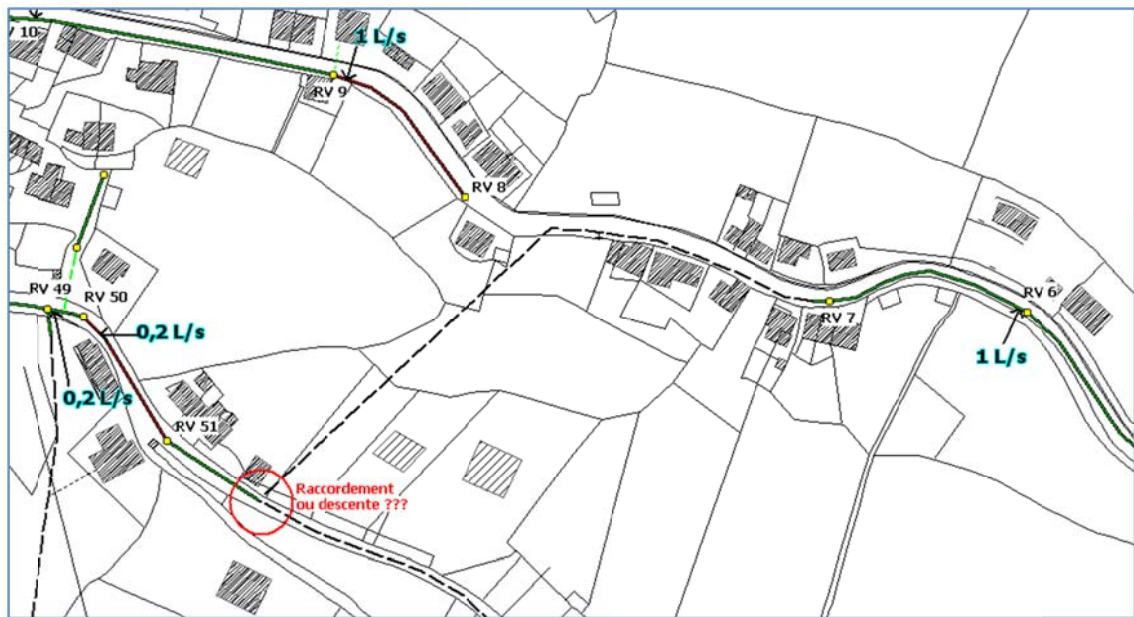
Illustration 06 : apports sur le secteur B

Le débit en provenance du secteur A reste constant jusqu'au RV 5. Il n'est pas retrouvé au niveau de RV 51, ce qui nous conduit à émettre trois hypothèses:

Cette dernière hypothèse n'a pas été validée lors des tests à la fumée (paragraphe 2.3 suivant).

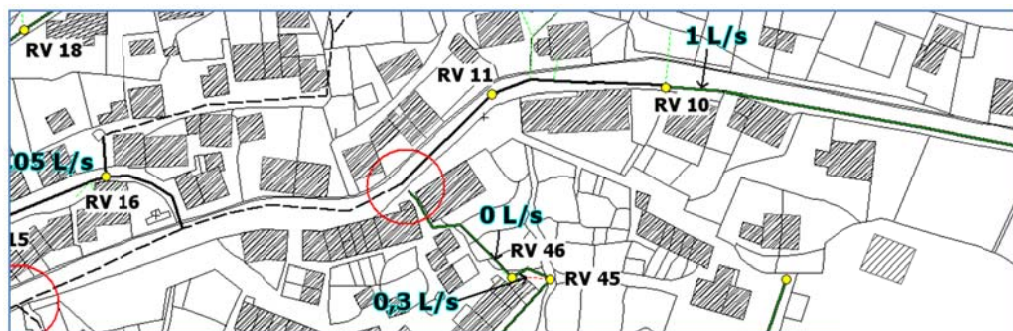
Illustration 07 : apports sur le secteur C

On mesure un débit de 1L/s en RV 9 puis en RV 10. Mais un débit nul en RV 46 : il n'y aurait pas de connexion en RV 10.

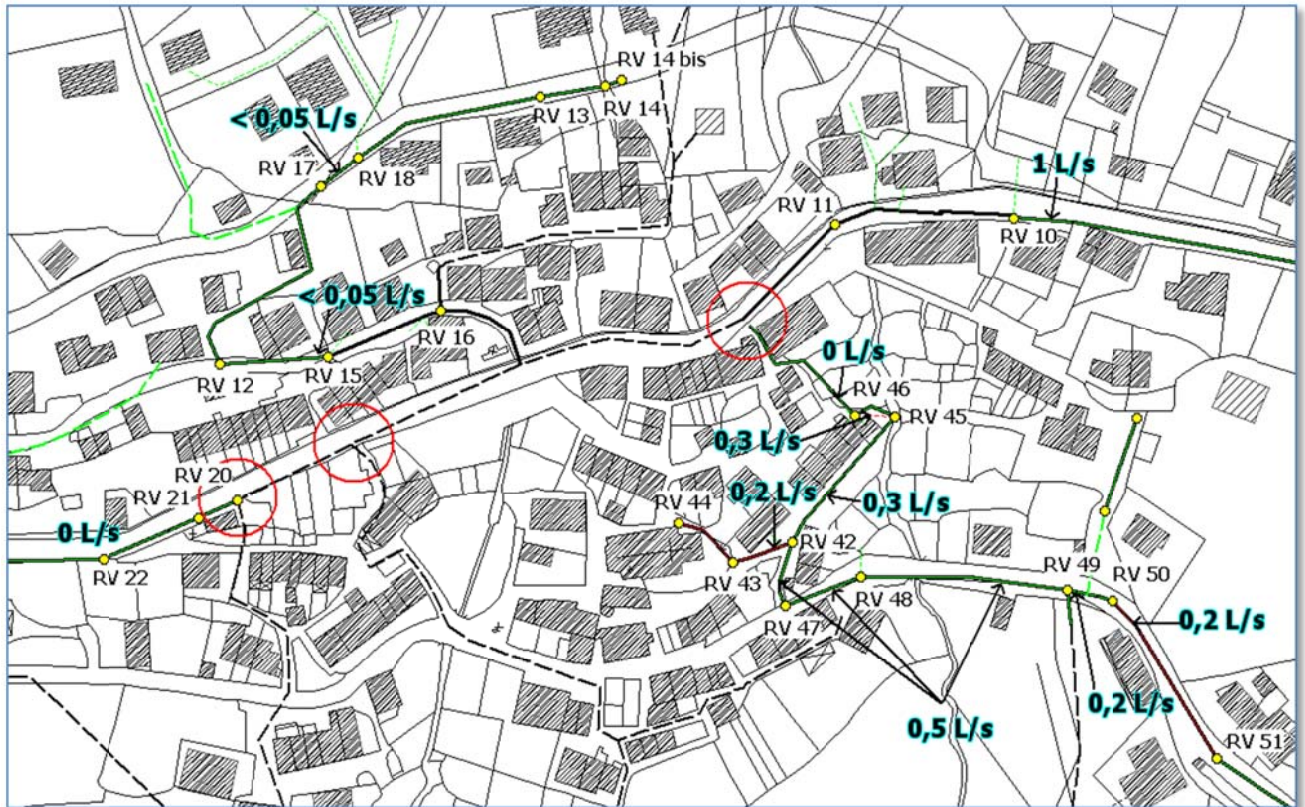
Illustration 08 : apports sur les secteurs C, D et E

Il n'y a plus d'eaux claires en RV 22. Elles peuvent avoir été évacuées au niveau des descentes de RV 20 et précédente (sans regard).

On observe un apport de 0,2 L/s en direction de RV 51. L'accessibilité réduite du réseau dans ce secteur ne nous permet pas de déterminer s'il est diffus ou localisé.

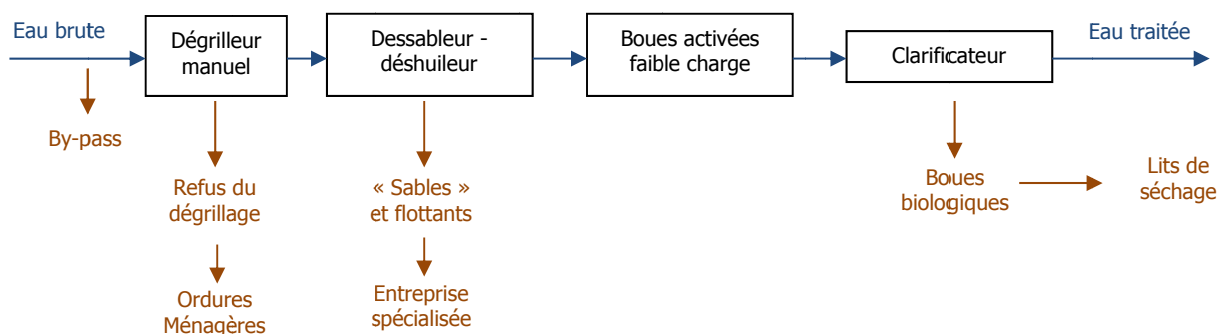
Le dégrillage est manuel. La mise en charge à l'amont du dégrillage provoque le by-pass des effluents bruts vers le milieu naturel. Les refus du dégrillage sont récoltés dans un bac et stockés à l'air libre.

Les boues sont extraites « manuellement » du clarificateur vers les lits de séchage. En théorie les graisses durcies sont évacuées vers un bac spécifique. Les graisses et sables sont enlevés par une entreprise spécialisée grâce à un camion hydrocureur.

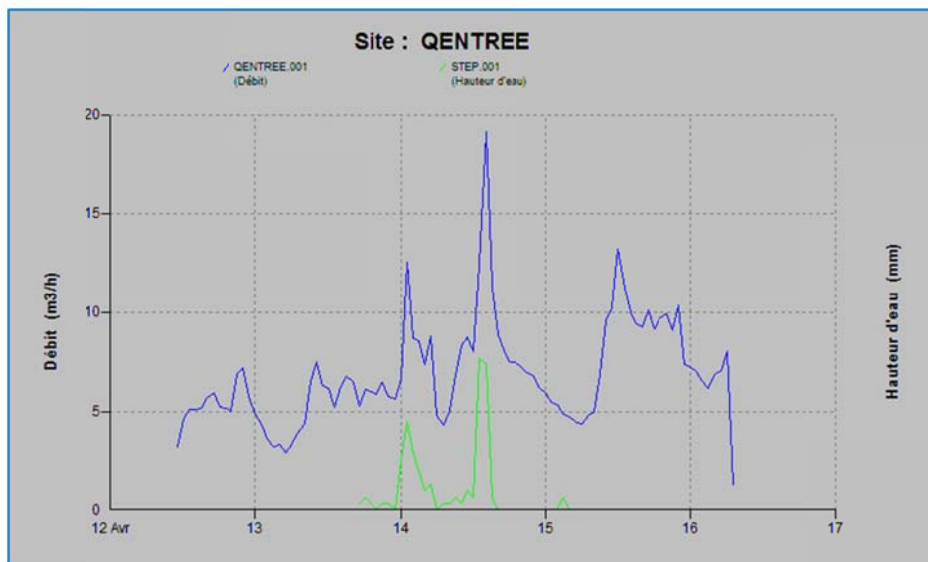
Courbes comparatives des débits d'entrée à la station d'épuration et de la pluviométrie enregistrée

Lors de la journée du 14 avril 2012, un épisode pluvieux survenu sur la région implique une réponse significative du réseau par l'augmentation quasi instantanée des débits en entrée de station d'épuration.

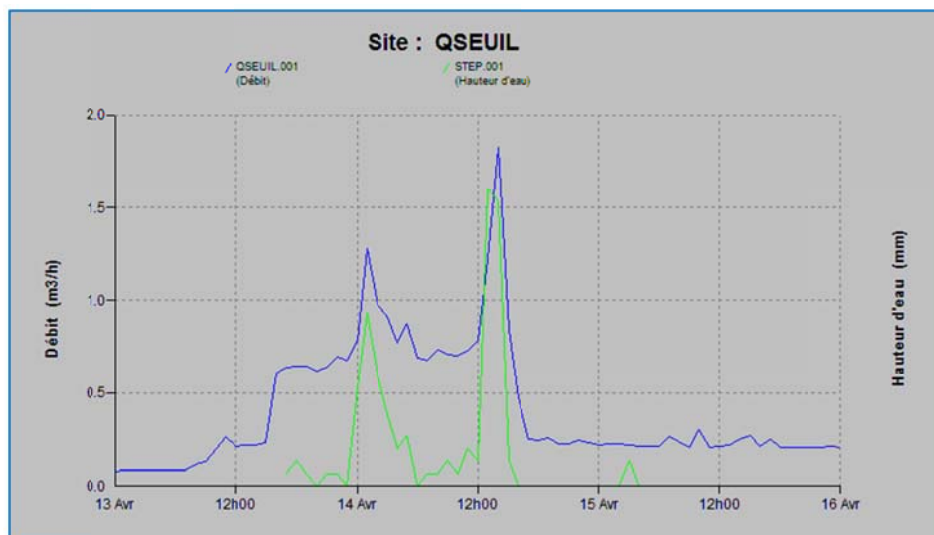
Courbes comparatives des débits d'entrée à la fosse et de la pluviométrie enregistrée

De la même manière, lors de la journée du 14 avril 2012, le même épisode pluvieux survenu sur la région a induit une réponse significative du réseau de la fosse (à l'ouest sur le village) par l'augmentation quasi instantanée des débits transitant par le dernier regard à l'amont.

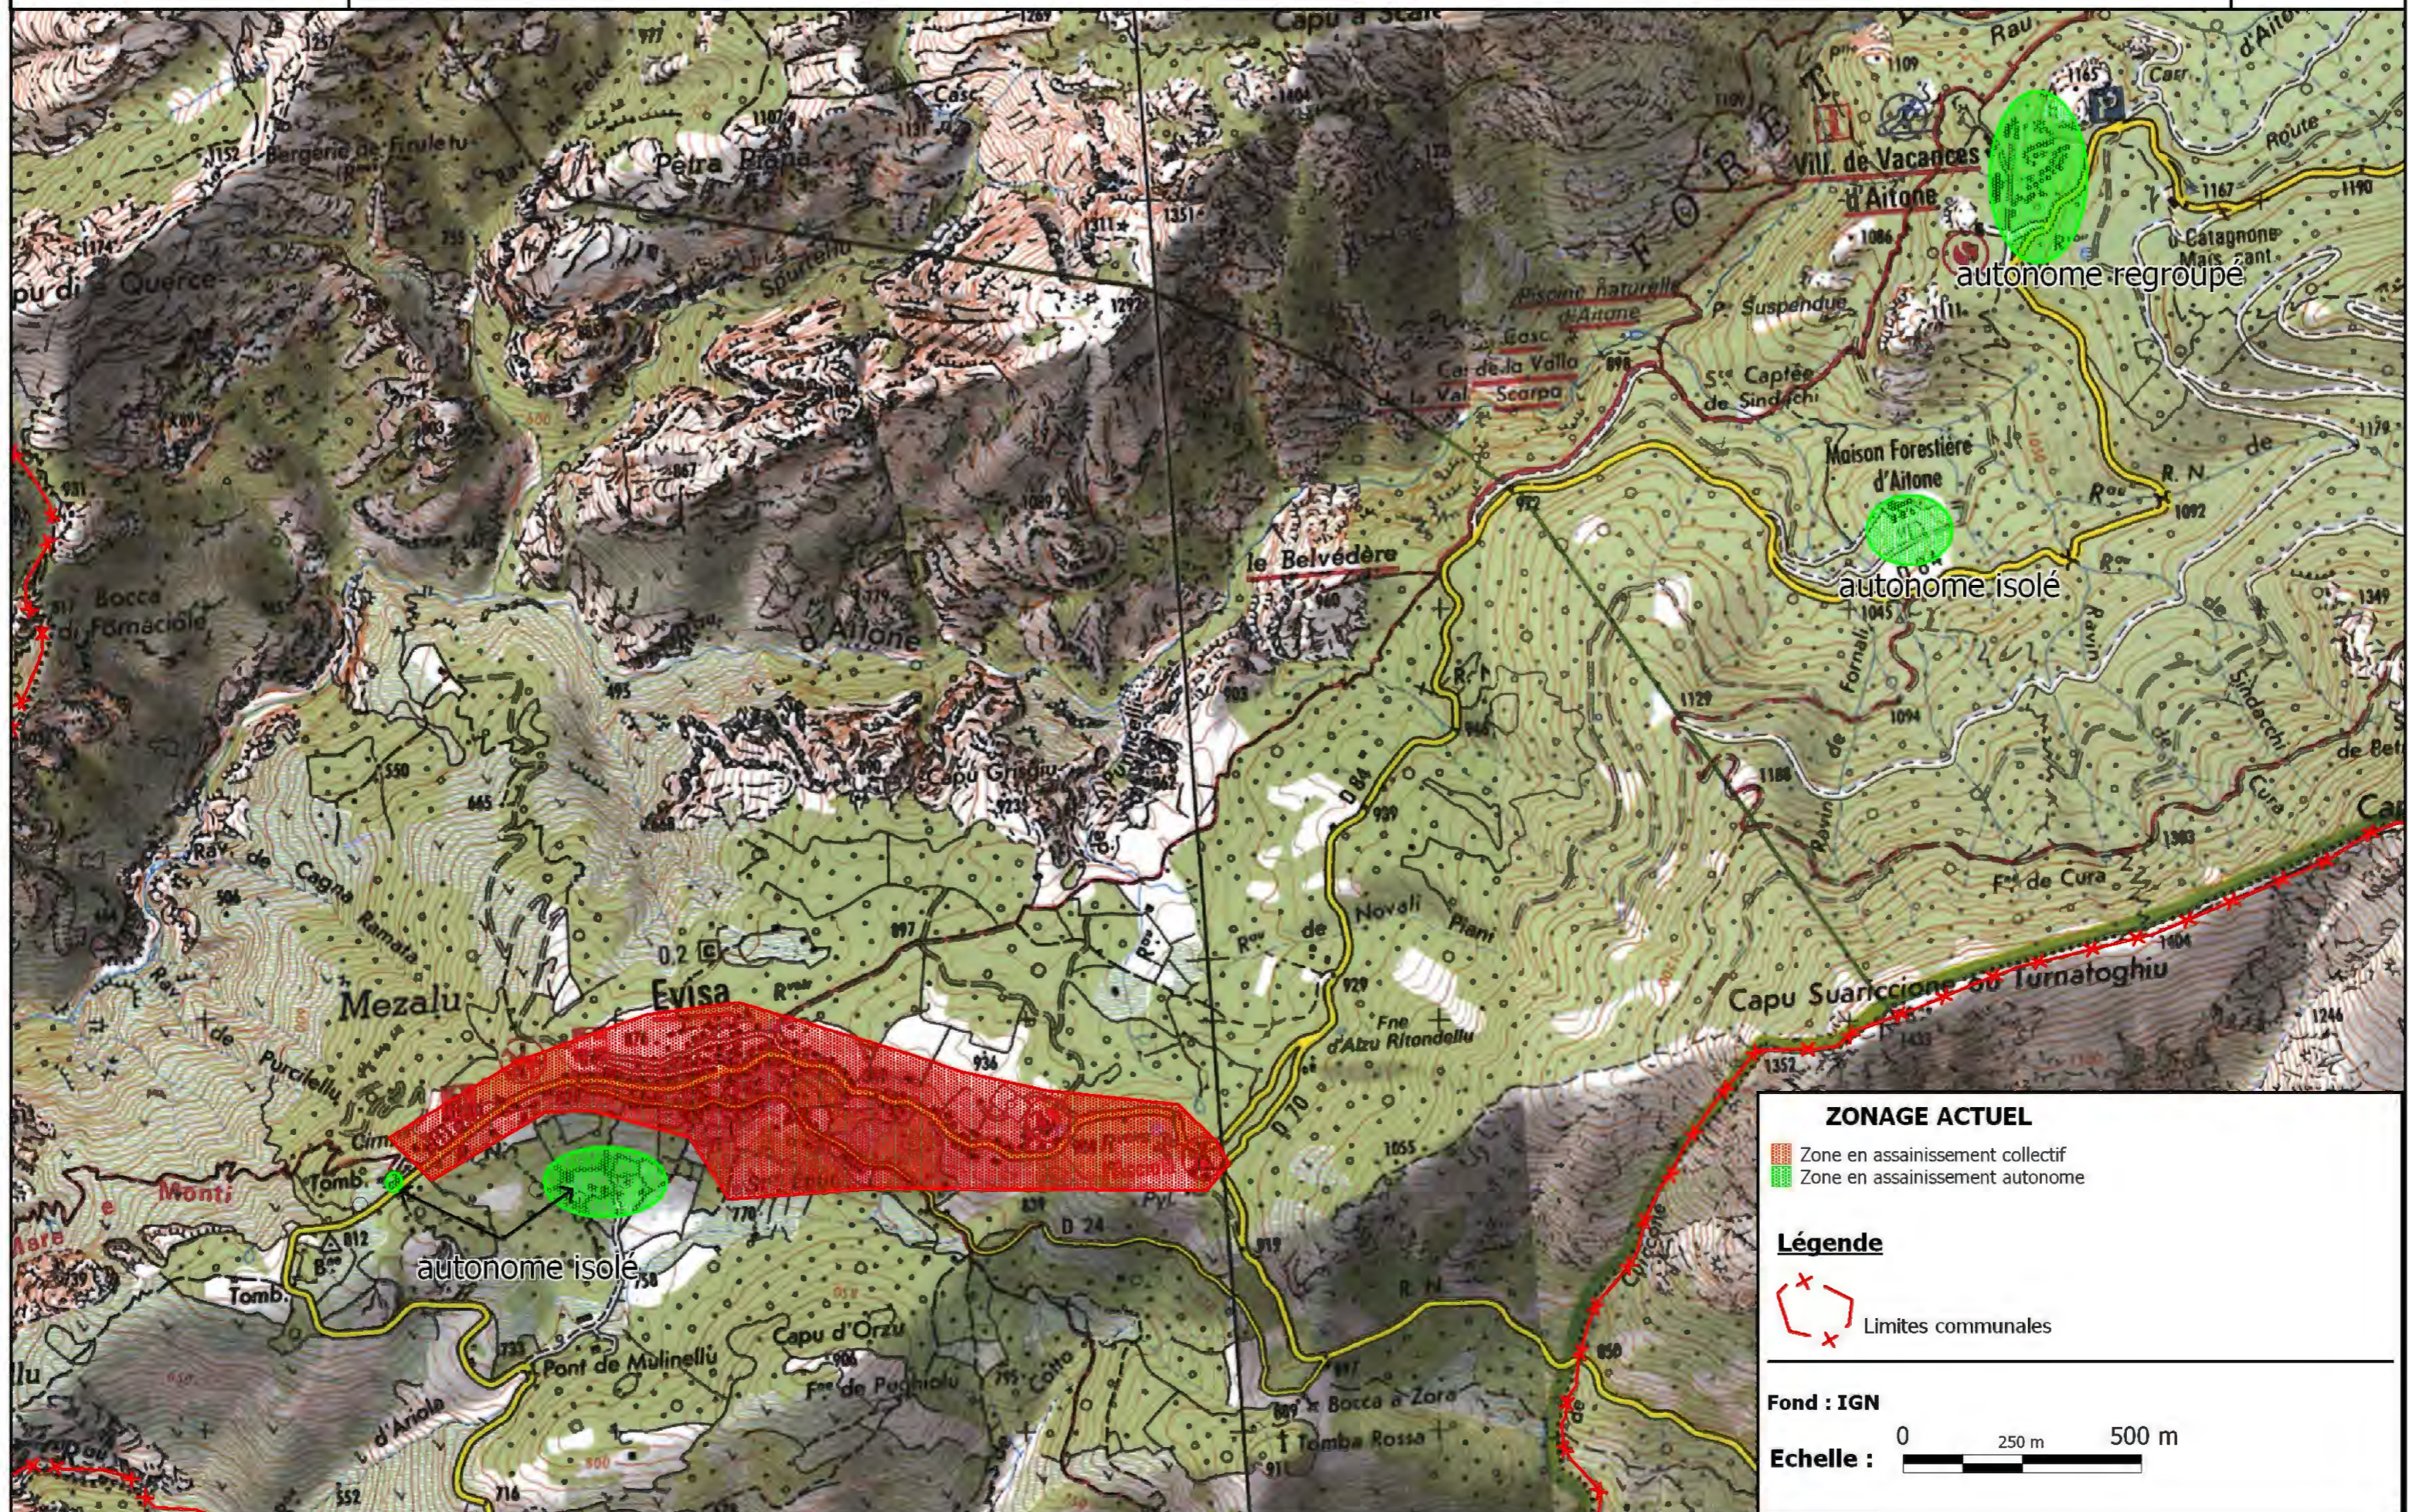
Figure 4

Sur le village, un ensemble de 62 regards de visite a pu être repéré et reporté sur le plan des réseaux (**Figure 4**).

Sur les 23 regards accessibles près de la moitié présentait des défauts, parmi les plus fréquemment rencontrés :

- obstacle ou flash (stagnation ponctuelle des eaux suite à un défaut de maçonnerie ou à la présence d'un obstacle)
- pente trop faible à nulle (stagnation des eaux)
- présence de racines (défaut d'étanchéité)

La **Figure 4** présente le plan des réseaux et les secteurs restés « inexplorés ».

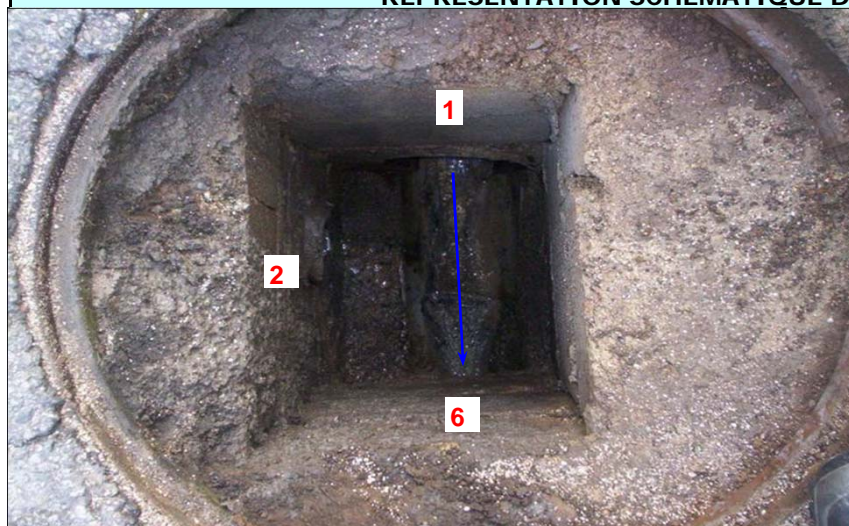
Localisation: 100 m en amont de la pizzeria U caracutu

Défauts au niveau de la cunette		Défauts sur regard	
Cassure		Couverture insuffisante	
Ovalisation	X	Traces de mise en charge	
Emboîtement ou joint		Viole décalée	
Déviation angulaire		Viole non scellée	
Changement de section		Infiltration par viroles	
Racines		Couronne décalée	
Obstacle		Couronne non scellée	
Flache ou contre pente		Infiltration par couronne	
Abrasion ou corrosion		Autres	
Raccordement défectueux			
Raccordement non étanche			
Absence de radier			
Infiltration

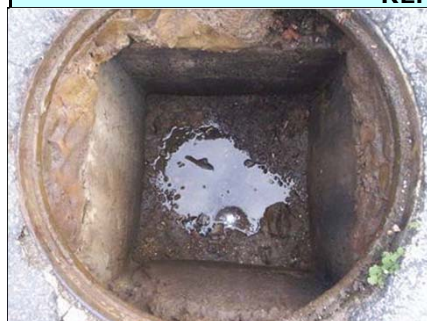
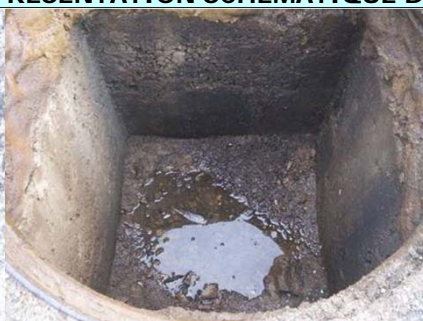
Localisation: quelques mètres en aval de la mairie

Défauts au niveau de la cunette		Défauts sur regard	
Cassure		Couverture insuffisante	
Ovalisation		Traces de mise en charge	
Emboîtement ou joint	X	Viole décalée	
Déviation angulaire		Viole non scellée	
Changement de section		Infiltration par viroles	
Racines		Couronne décalée	
Obstacle		Couronne non scellée	
Flache ou contrepente	X	Infiltration par couronne	
Abrasion ou corrosion		Autres	
Raccordement défectueux			
Raccordement non étanche			
Absence de radier			
Infiltration

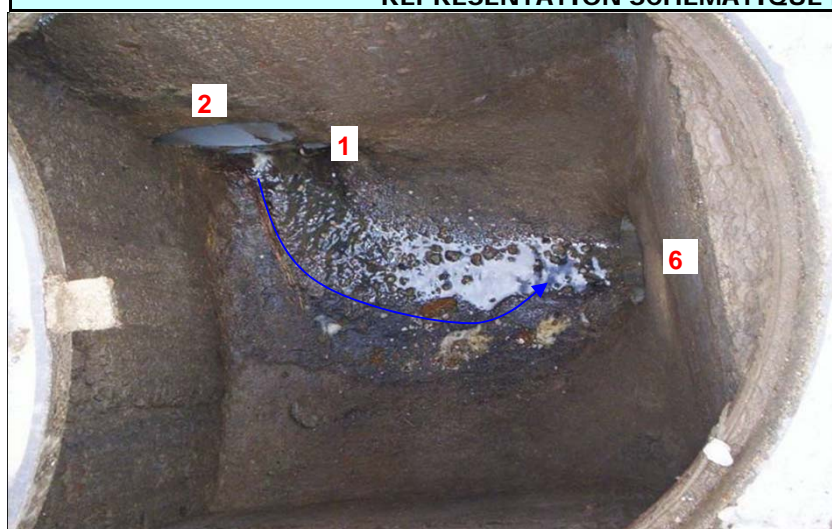
Numéro de regard : 12

Défauts au niveau de la cunette		Défauts sur regard	
Cassure		Couverture insuffisante	
Ovalisation		Traces de mise en charge	
Emboîtement ou joint		Viole décalée	
Déviation angulaire		Viole non scellée	
Changement de section		Infiltration par viroles	
Racines		Couronne décalée	
Obstacle		Couronne non scellée	
Flache ou contrepente		Infiltration par couronne	
Abrasion ou corrosion		Autres	
Raccordement défectueux			
Raccordement non étanche	X		
Absence de radier			
Infiltration	X

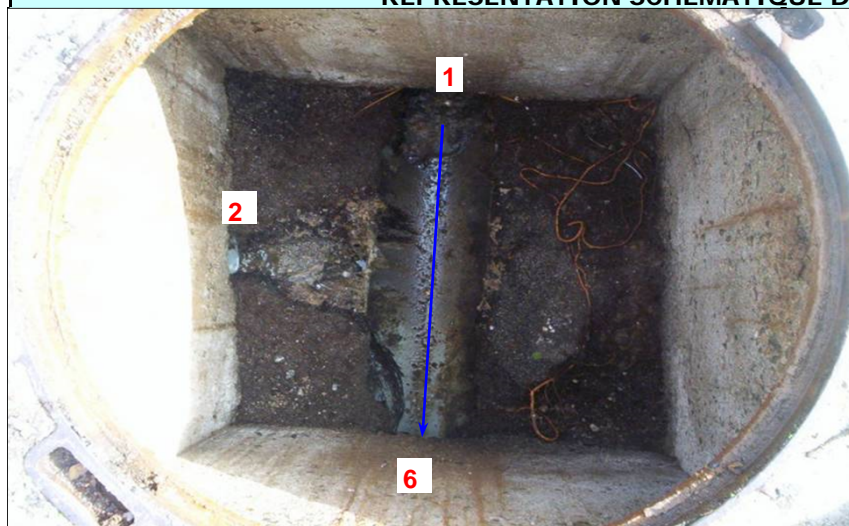
Numéro de regard : 13

Défauts au niveau de la cunette		Défauts sur regard	
Cassure		Couverture insuffisante	
Ovalisation		Traces de mise en charge	X
Emboîtement ou joint		Viole décalée	
Déviation angulaire		Viole non scellée	
Changement de section		Infiltration par viroles	
Racines	X	Couronne décalée	
Obstacle		Couronne non scellée	
Flache ou contre pente		Infiltration par couronne	
Abrasion ou corrosion		Autres	
Raccordement défectueux			
Raccordement non étanche			
Absence de radier			
Infiltration

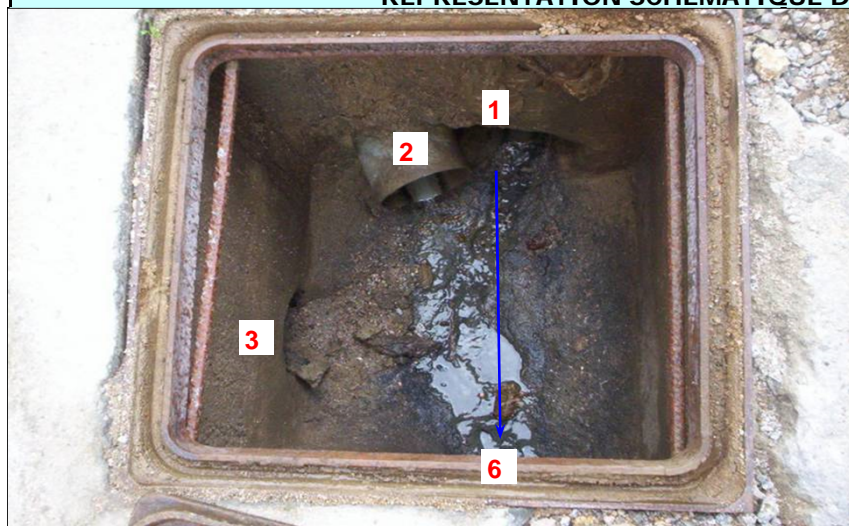
Numéro de regard : 16

Défauts au niveau de la cunette		Défauts sur regard	
Cassure		Couverture insuffisante	
Ovalisation		Traces de mise en charge	X
Emboîtement ou joint		Viole décalée	
Déviation angulaire		Viole non scellée	
Changement de section		Infiltration par viroles	
Racines		Couronne décalée	
Obstacle	X	Couronne non scellée	
Flache ou contre pente		Infiltration par couronne	
Abrasion ou corrosion		Autres	
Raccordement défectueux			
Raccordement non étanche			
Absence de radier			
Infiltration

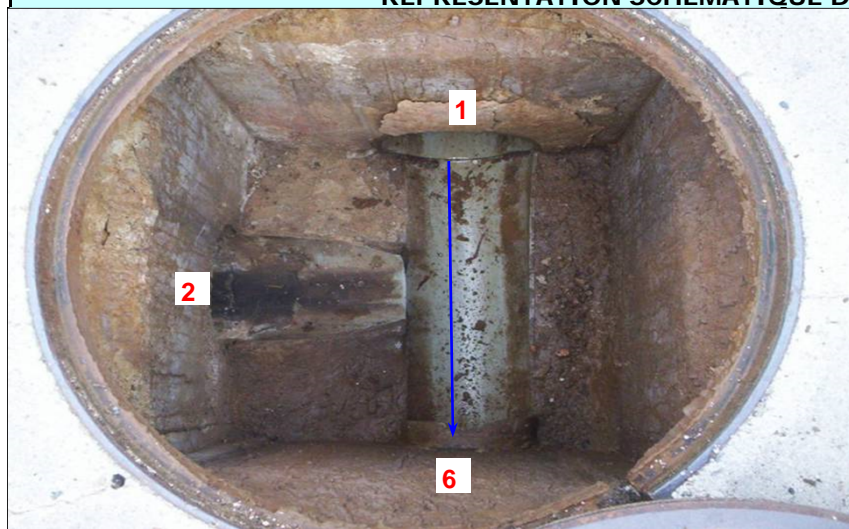
Localisation:

Défauts au niveau de la cunette		Défauts sur regard	
Cassure		Couverture insuffisante	
Ovalisation	X	Traces de mise en charge	
Emboîtement ou joint		Viole décalée	
Déviation angulaire		Viole non scellée	
Changement de section		Infiltration par viroles	
Racines		Couronne décalée	
Obstacle		Couronne non scellée	
Flache ou contrepente		Infiltration par couronne	
Abrasion ou corrosion		Autres	
Raccordement défectueux			
Raccordement non étanche			
Absence de radier			
Infiltration

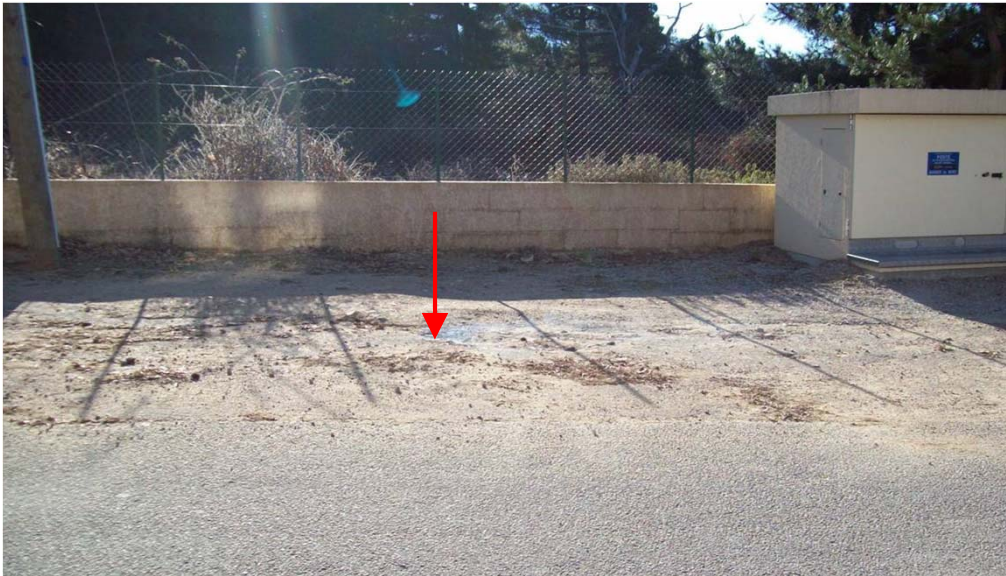
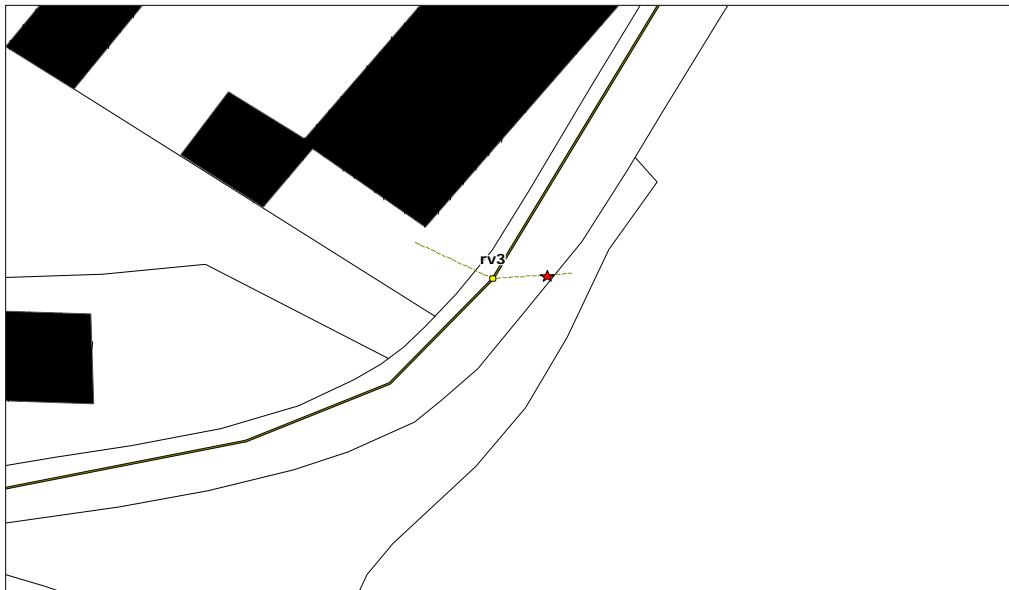
Type : casse

Estimation de la surface drainante : 0 m²

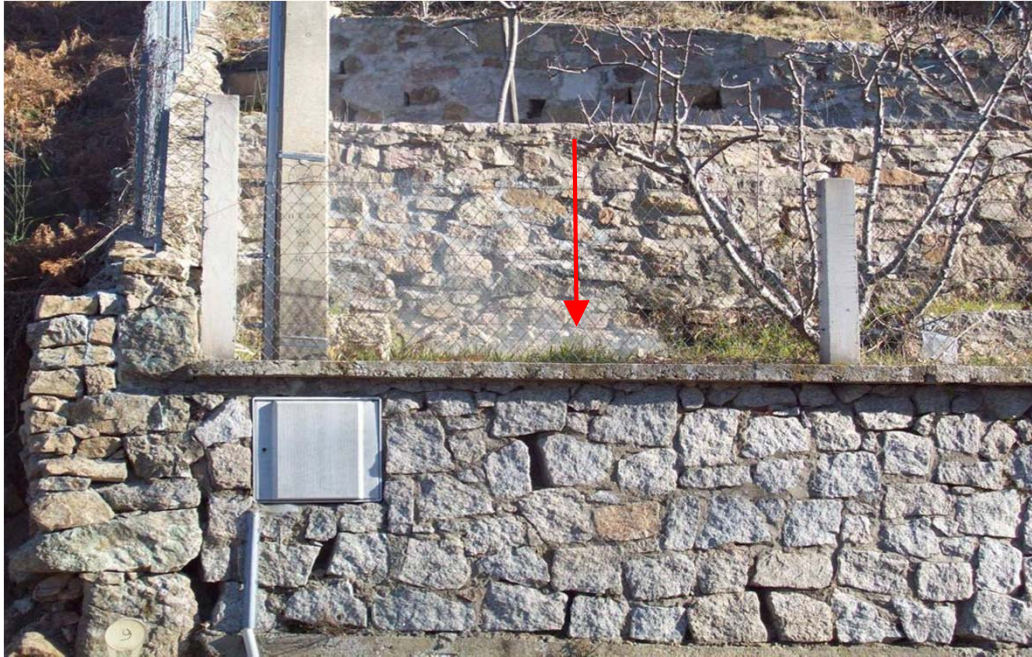
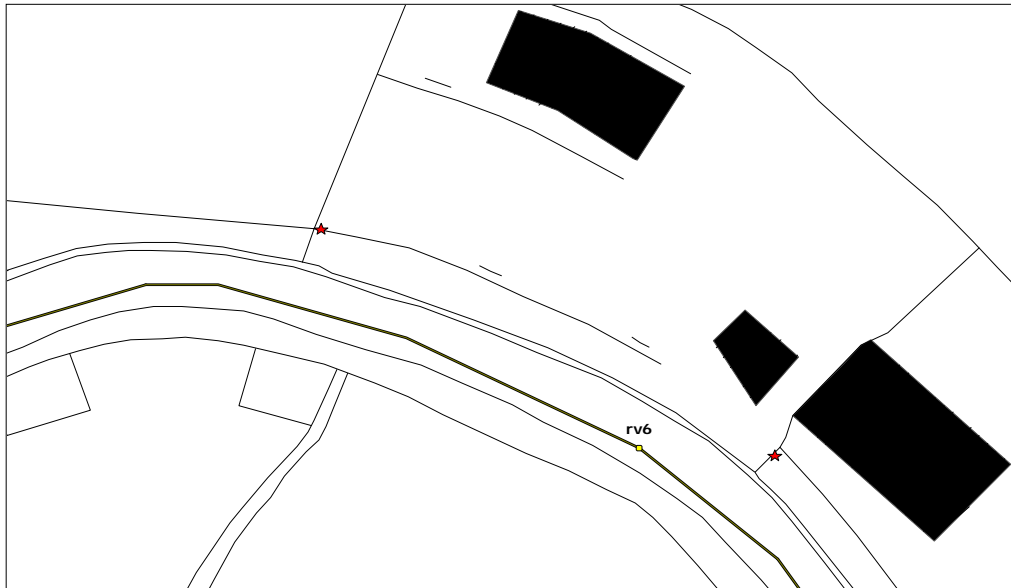
Type : casse particulier

Estimation de la surface drainante : 0 m²

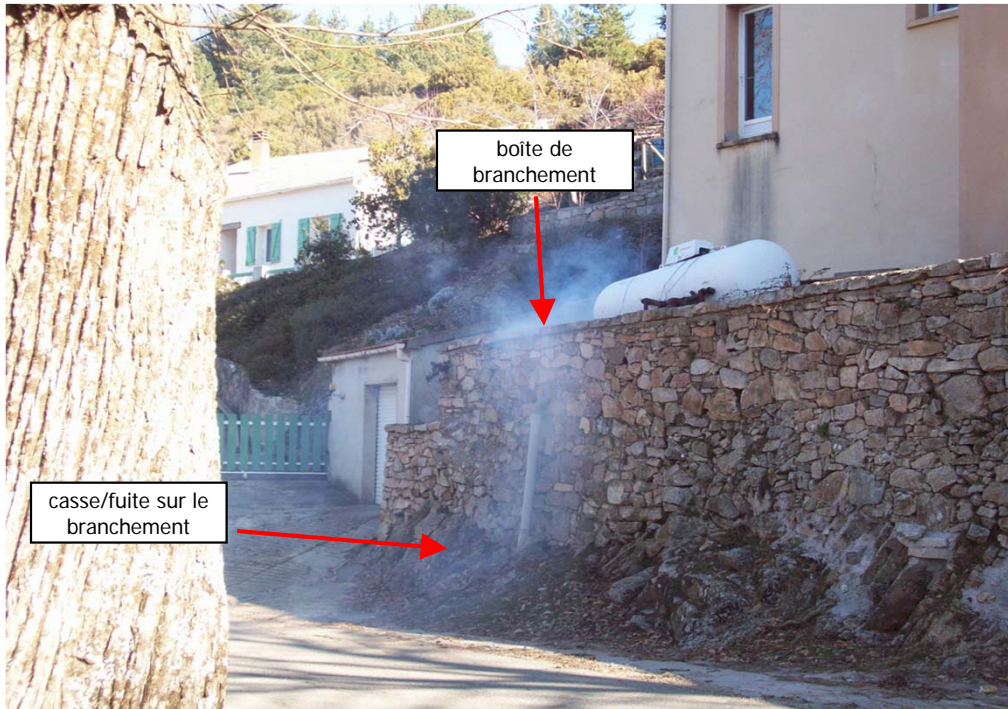
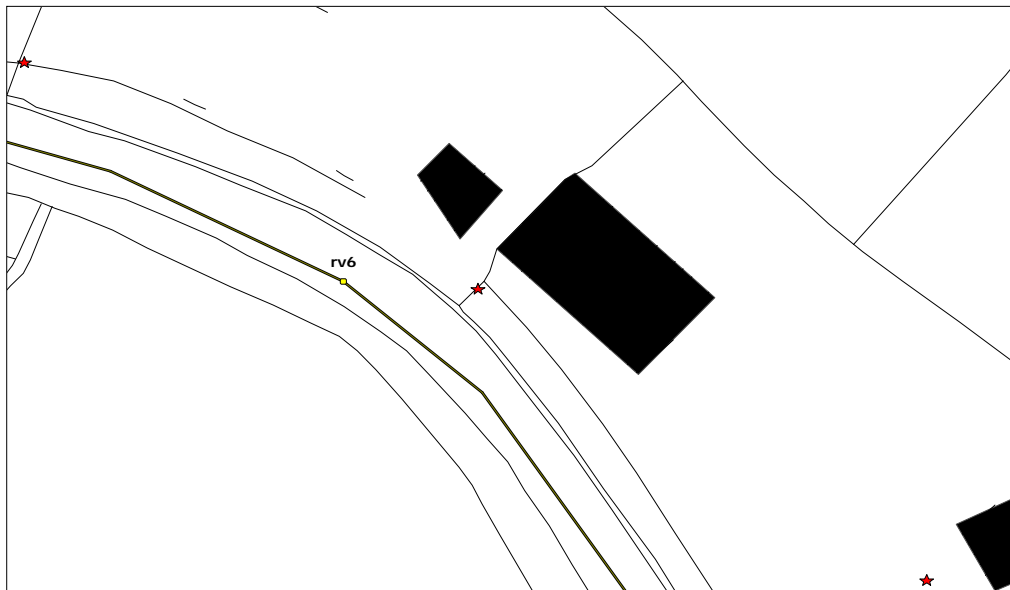
Type : branchement

Estimation de la surface drainante : 0 m²

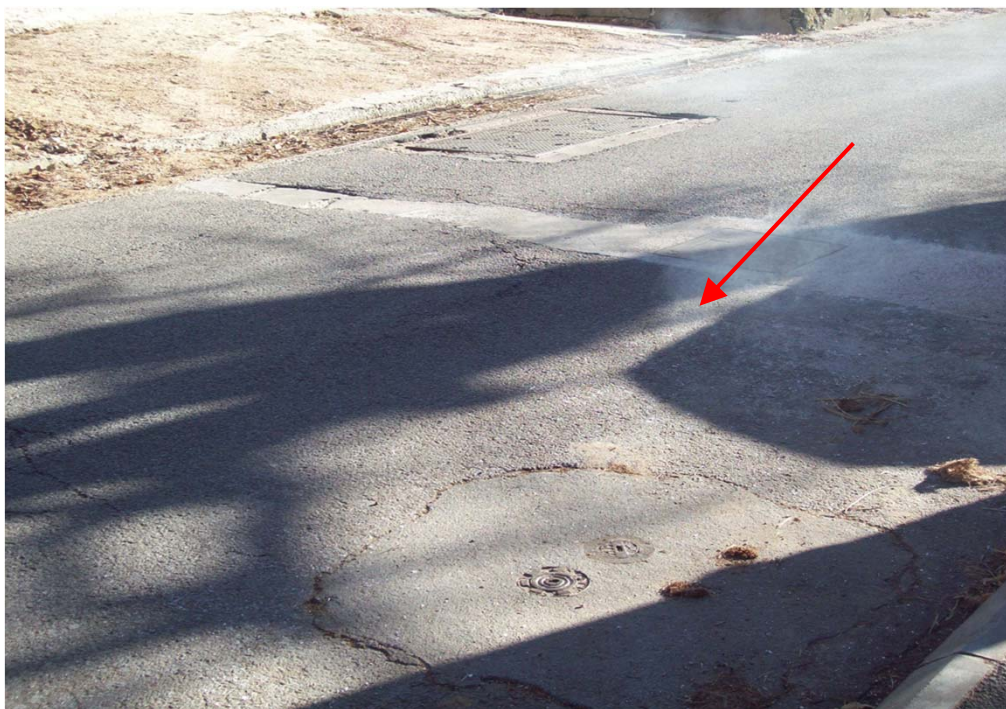
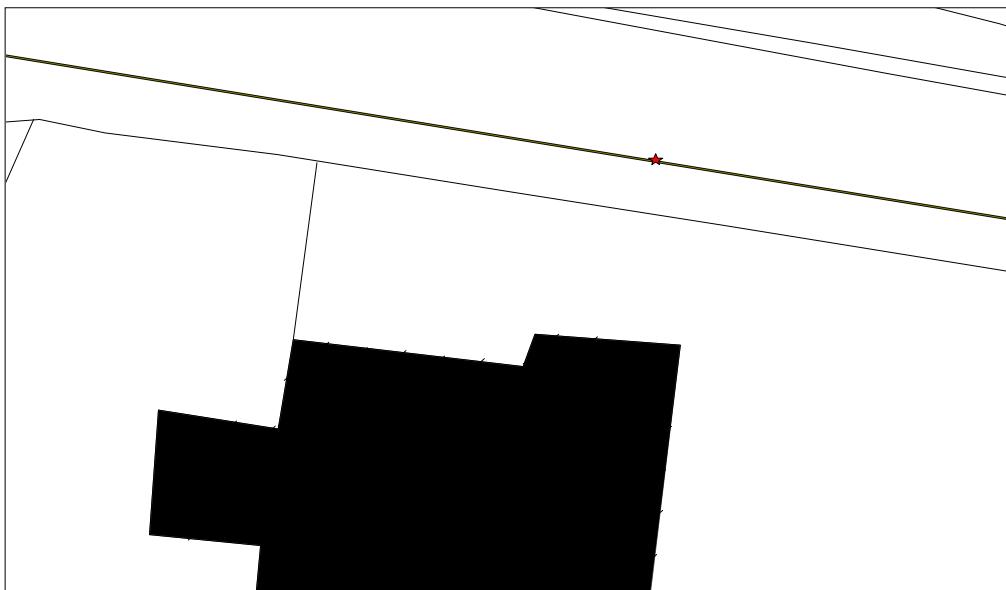
Type : casse

Estimation de la surface drainante : 0 m²

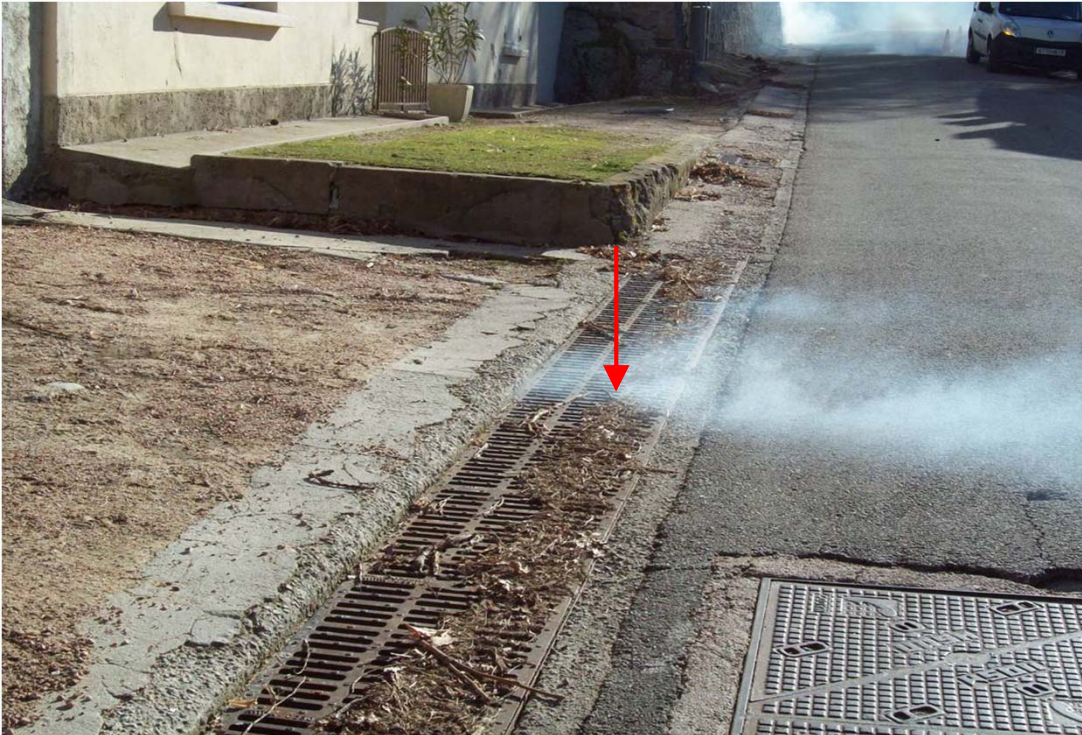
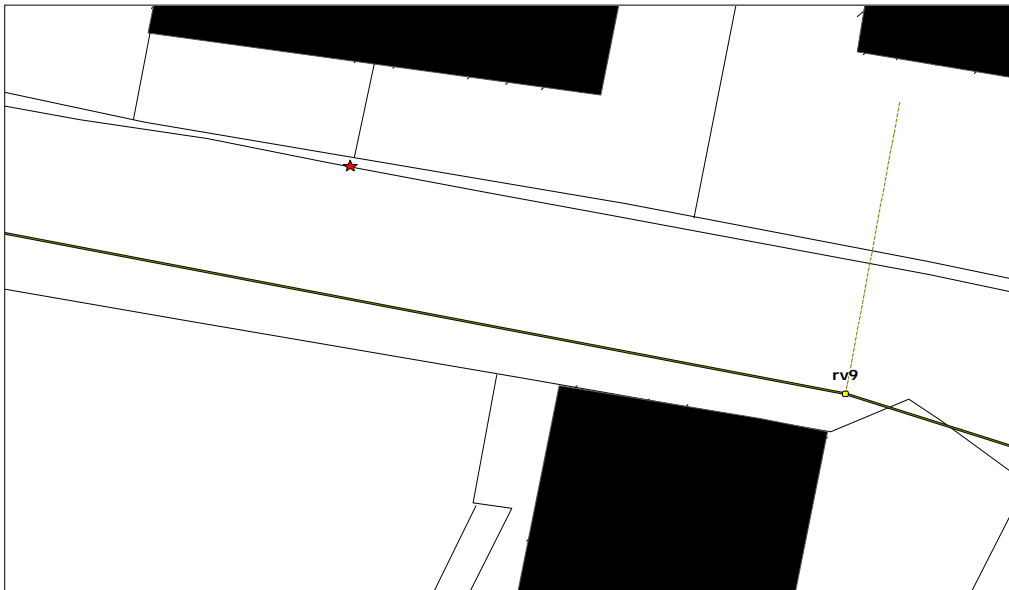
Type : avaloir

Estimation de la surface drainante : 50 m²

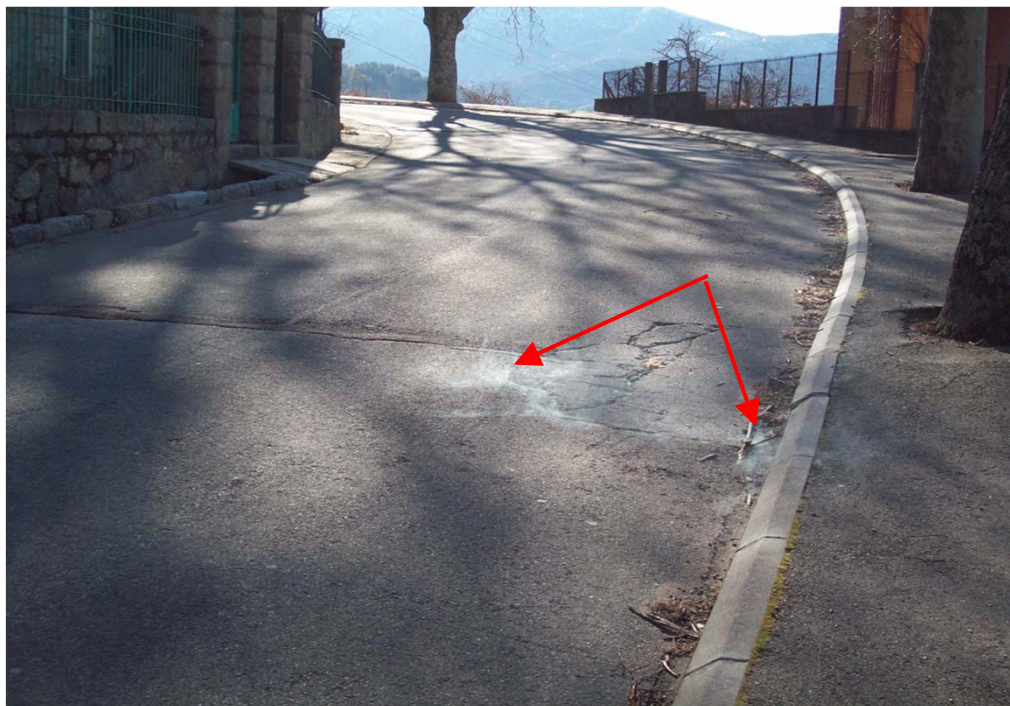
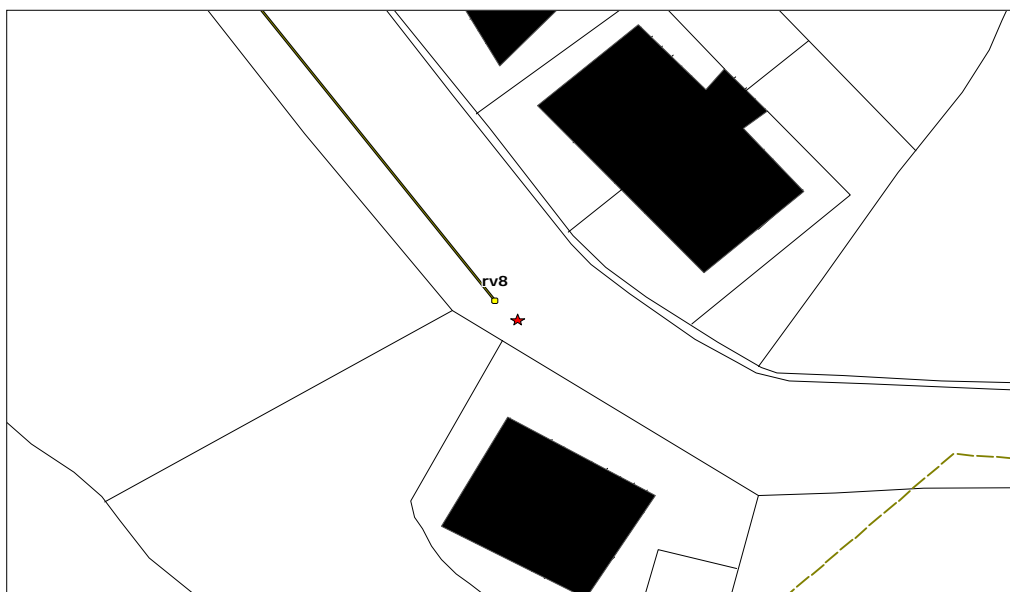
Type : casse

Estimation de la surface drainante : 0 m²

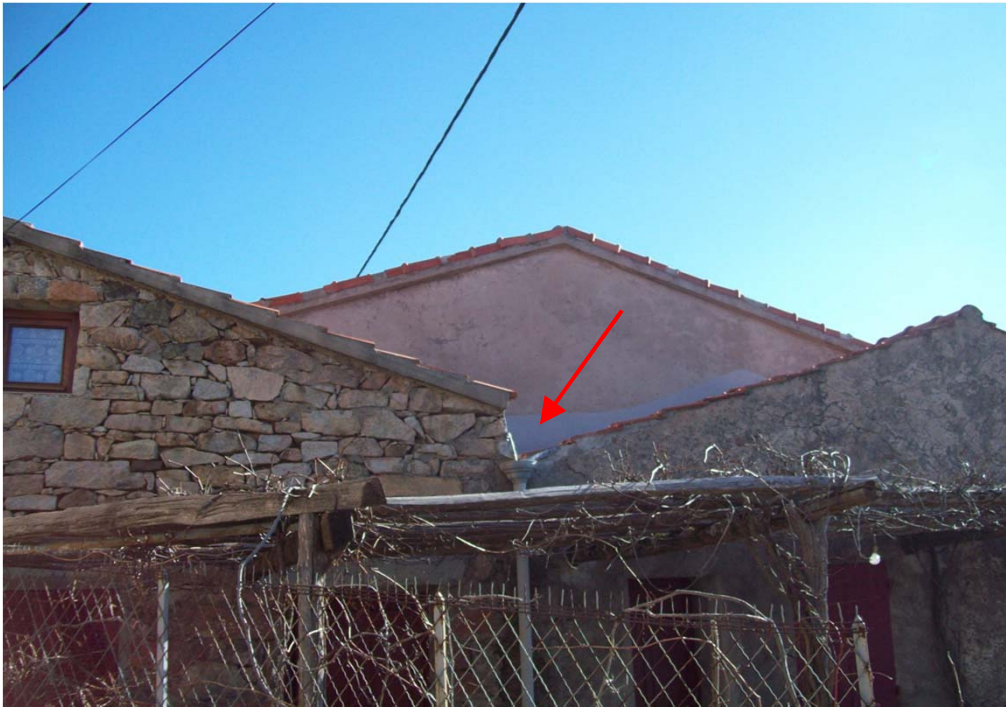
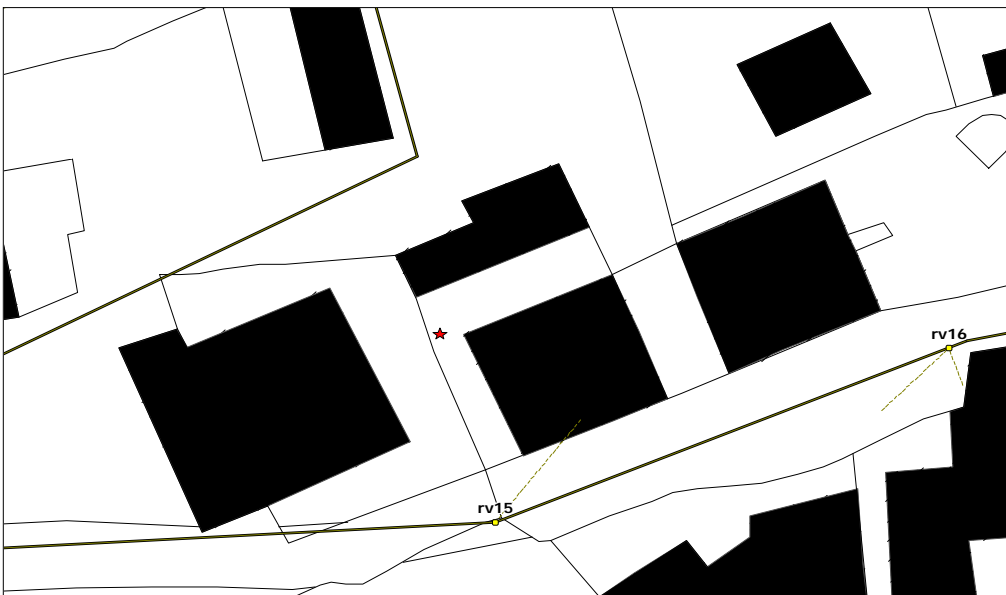
Type : gouttière raccordée

Estimation de la surface drainante : 100 m²
