COMMUNE D'EVISA (2A)

Études préalables au zonage et schéma directeur de l'assainissement de la commune

Rapport final

Études préalables au zonage et
schéma directeur de l'assainissement de la commune d'Evisa

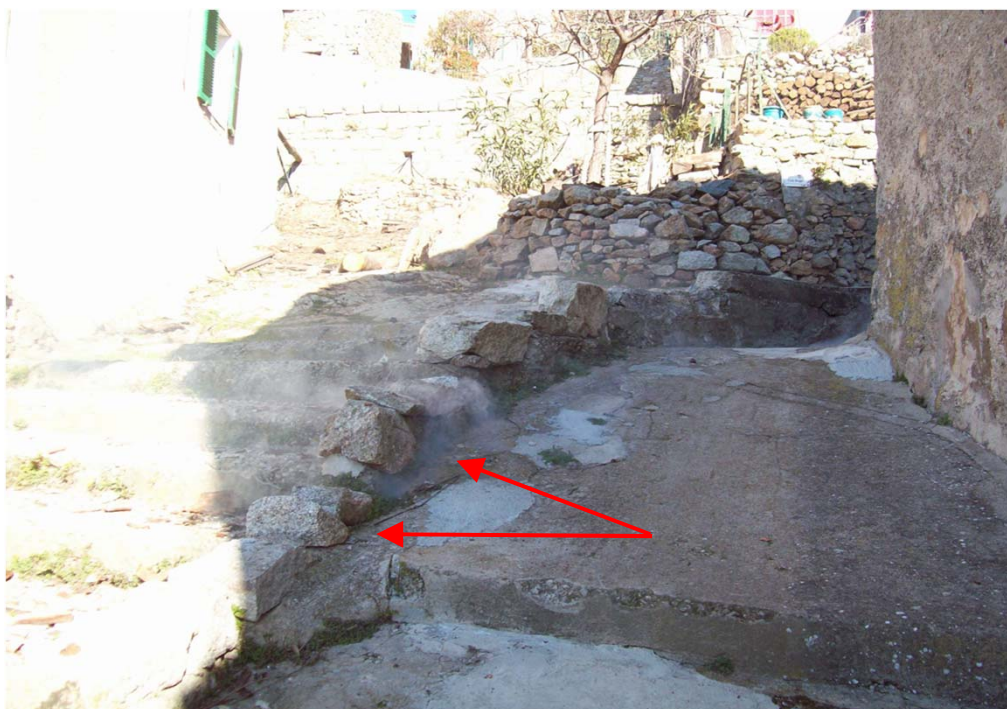
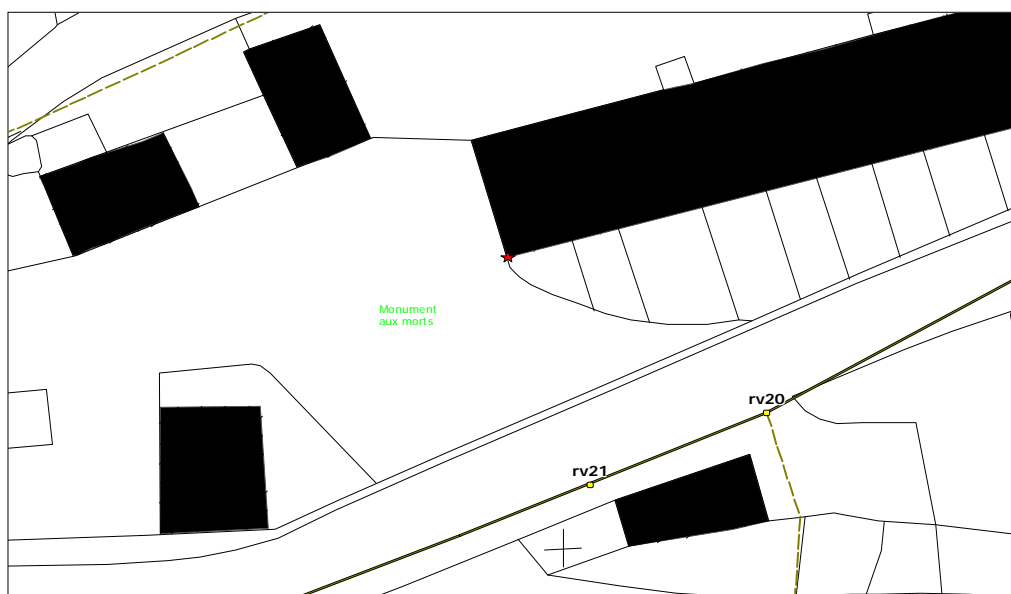
Type : casse

Estimation de la surface drainante : 0 m²

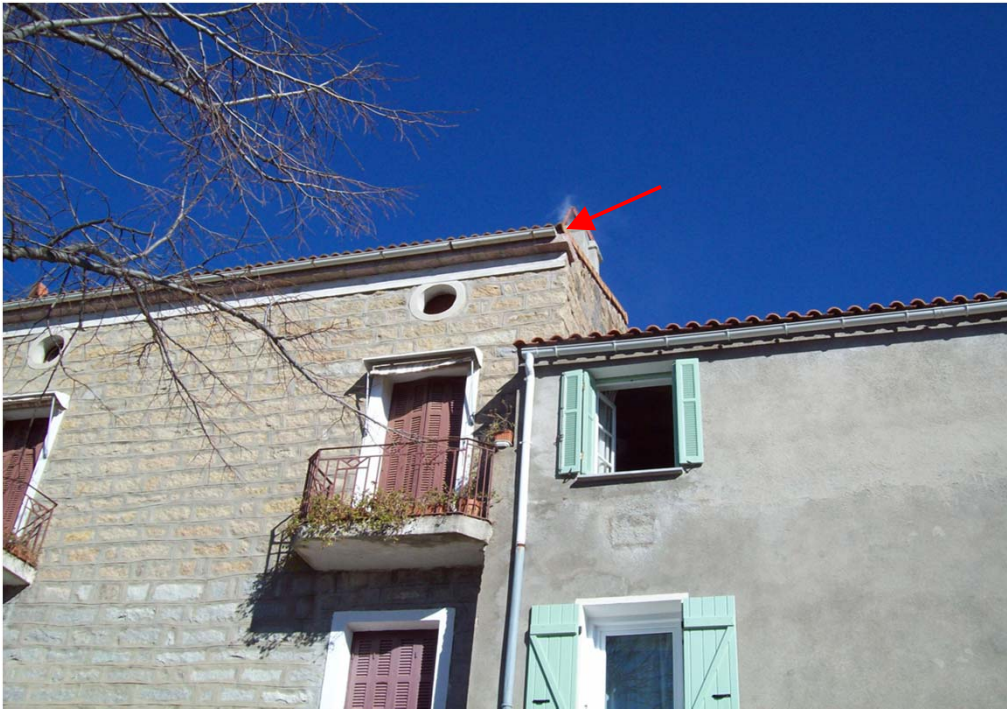
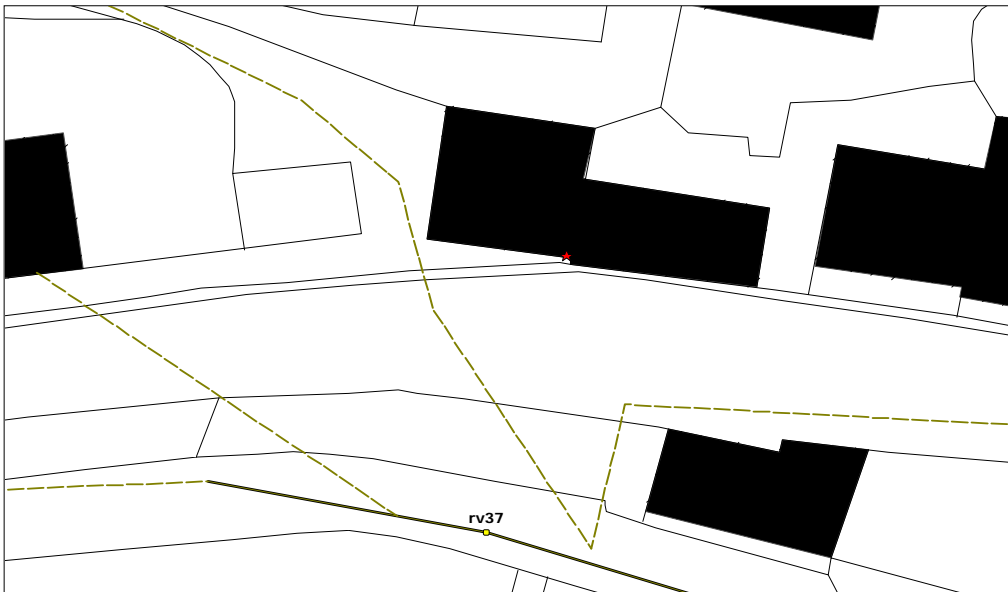
Type : gouttière raccordée

Estimation de la surface drainante : 50 m²

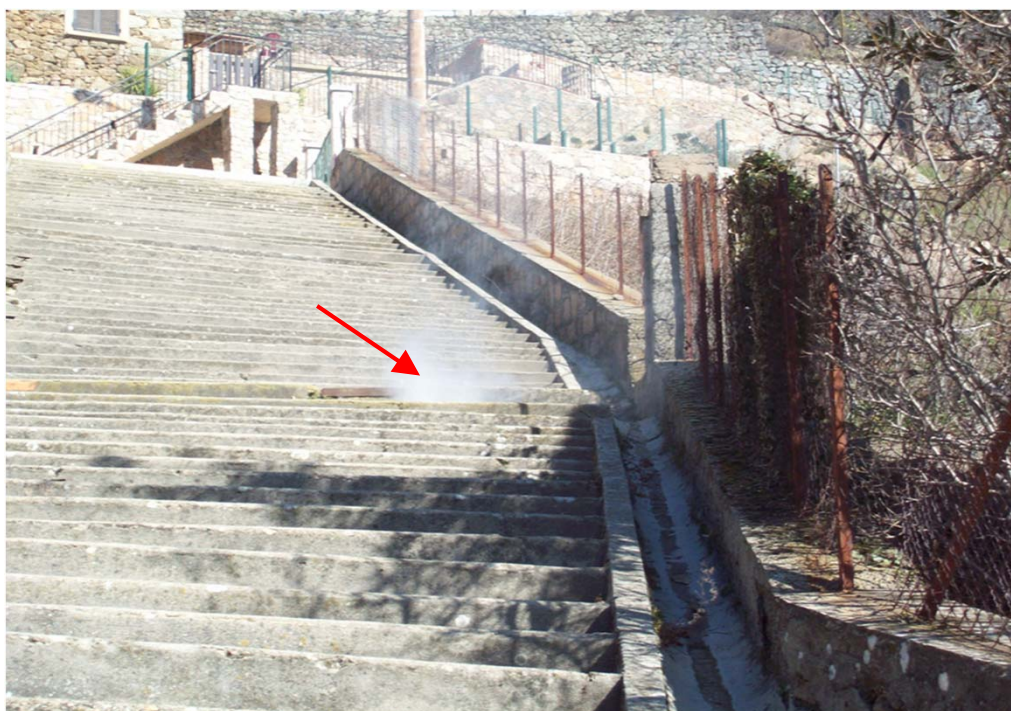
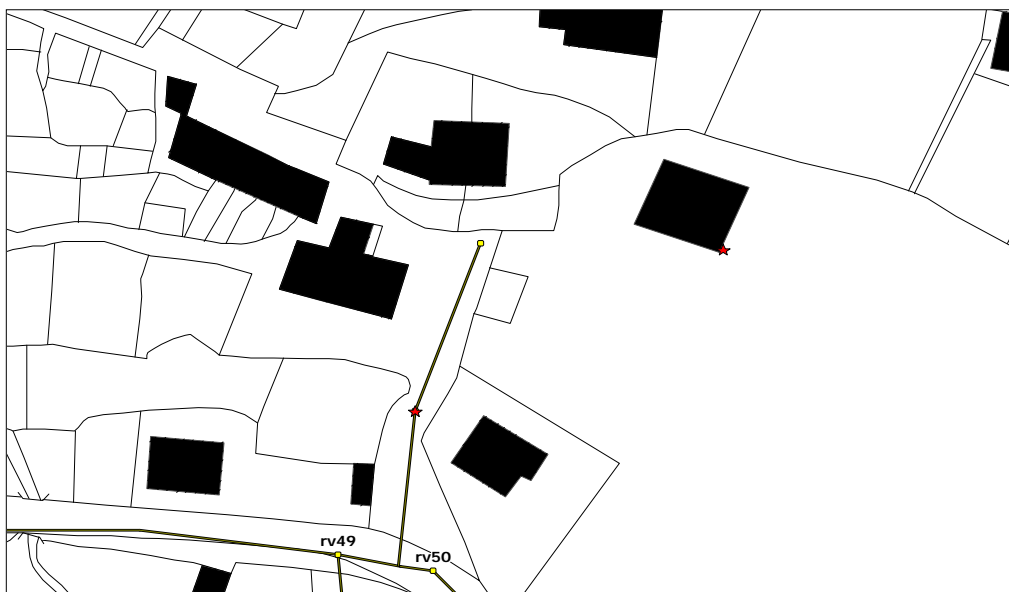
Type : regard non étanche

Estimation de la surface drainante : 0 m²

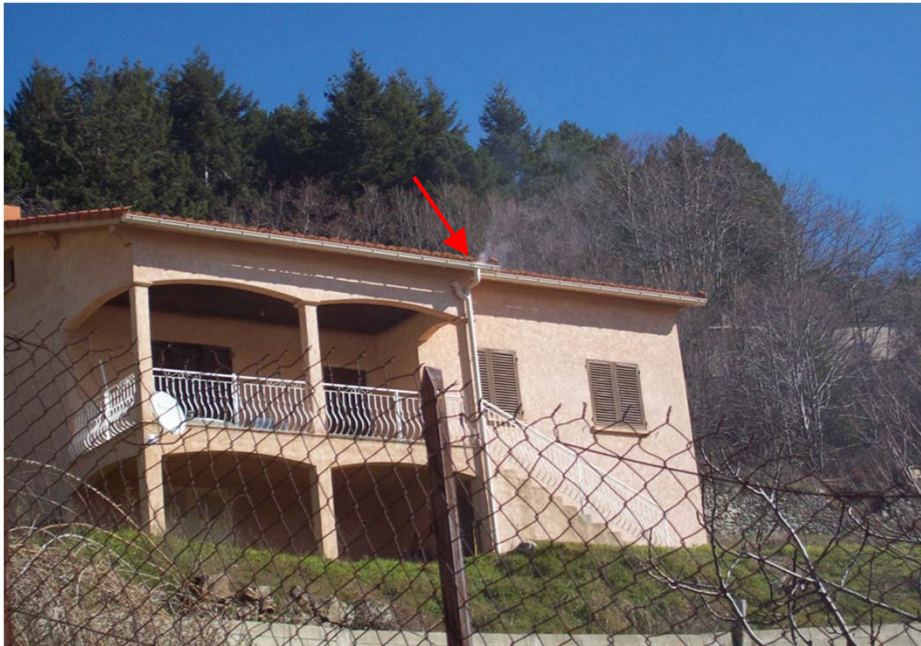
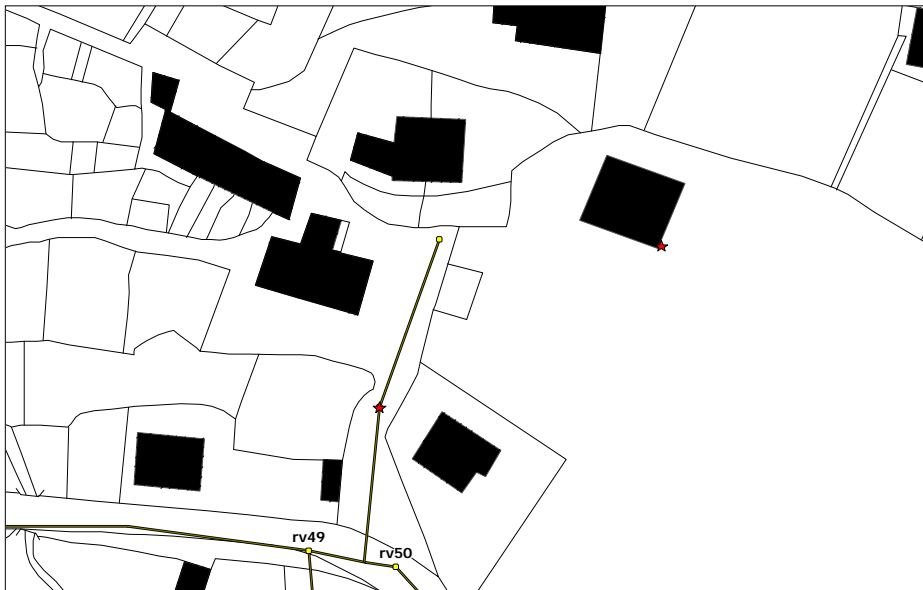
Type : gouttière raccordée

Estimation de la surface drainante : 50 m²

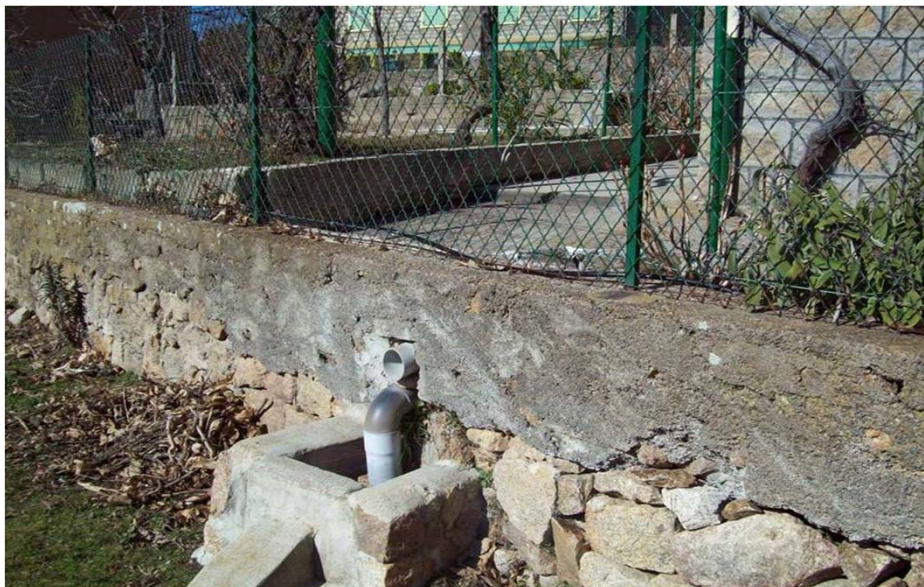
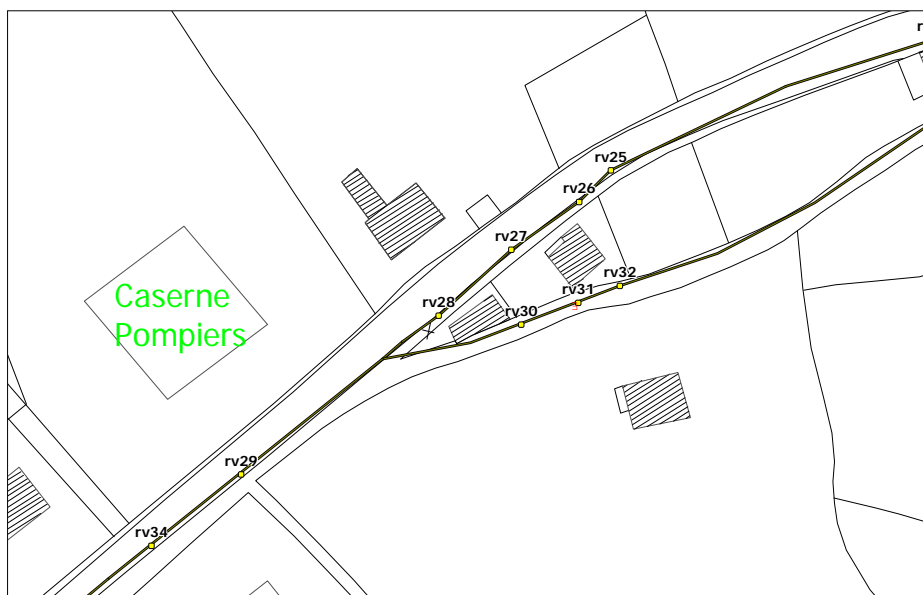
Type : gouttière raccordée

Estimation de la surface drainante : 50 m²

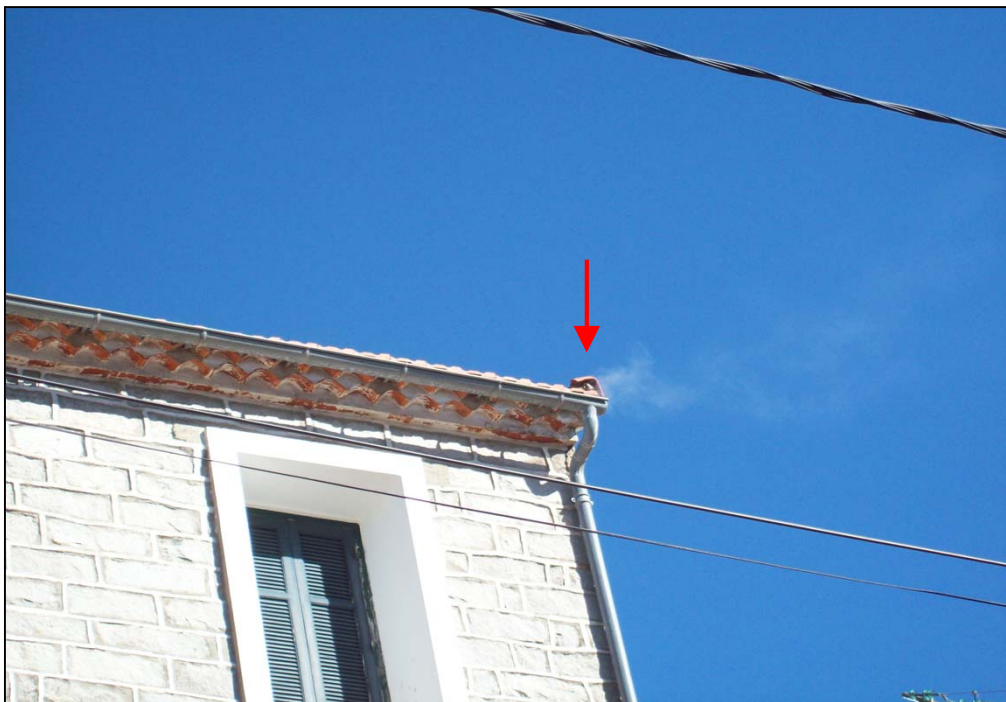
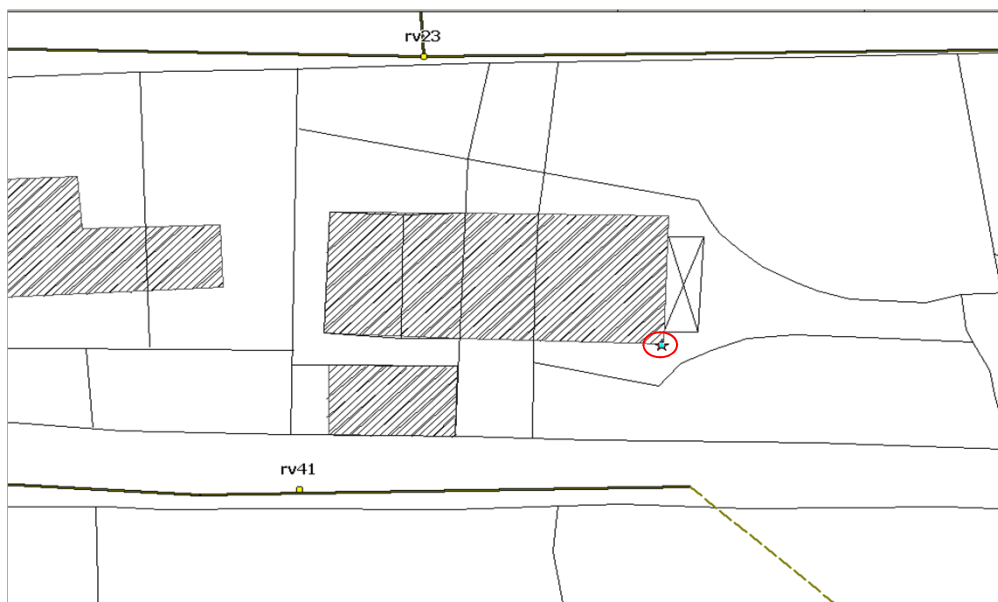
Type : gouttière raccordée

Estimation de la surface drainante : 50 m²

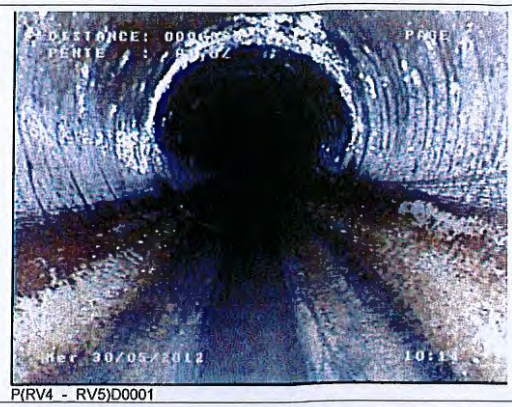
Distance	Pente	Compteur
	0.00 ml	0.0 mm/m	00:00:00
(BDD.A) Niveau d'eau - effluent clair (radier visible) (BCD.A) Type du noeud de départ - regard de visite Référence du noeud = RV4

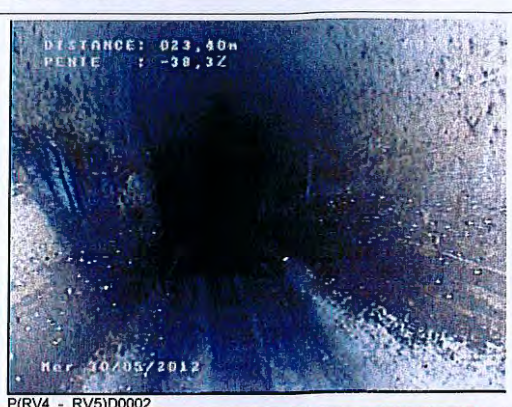
Distance	Pente	Compteur
	23.40 ml	-38.3 mm/m	00:10:29
(BAA.B) Déformation - horizontale de 07 heures à 10 heures Réduction de la largeur = 30% (BDC.Z.A) Inspection terminée avant le noeud d'arrivée - Obstruction de la canalisation par déformation - inspection objective terminée

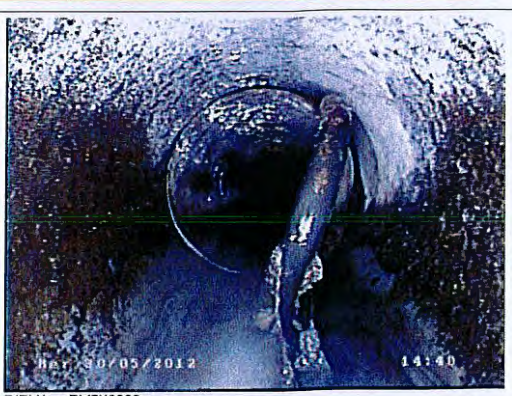
Distance	Pente	Compteur
	4.35 ml	22.50 mm/m	00:10:26
(BBE.E) Autres obstacles - obstacle coincé dans l'assemblage de 01 heure à 04 heures (BDB) Progression de la caméra impossible au delà de l'obstacle

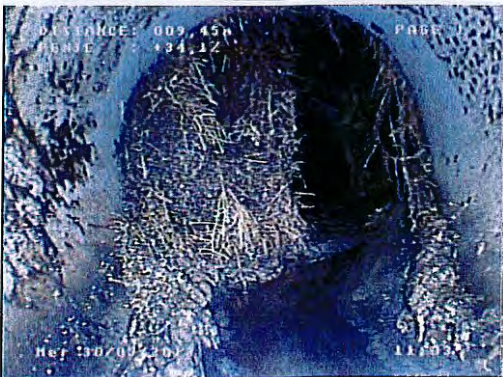
P(RV4 - RV3)D0002

(BBA.C) Racines - ensemble complexe de racines de 05 heures à 01 heure Réduction de la section = 80%

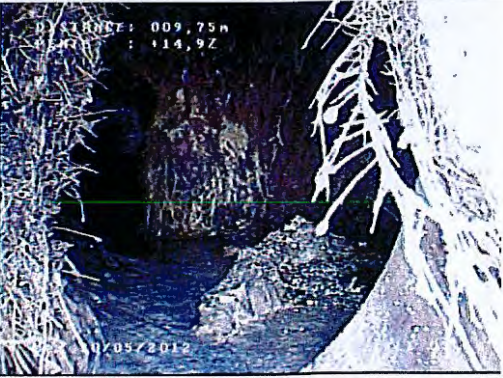
P(RV4 - RV3)D0003

(BDB) Arrivée dans un regard cimenté non repéré en surface (BDC.A.A) Inspection terminée avant le noeud d'arrivée - obstruction - inspection objective terminée

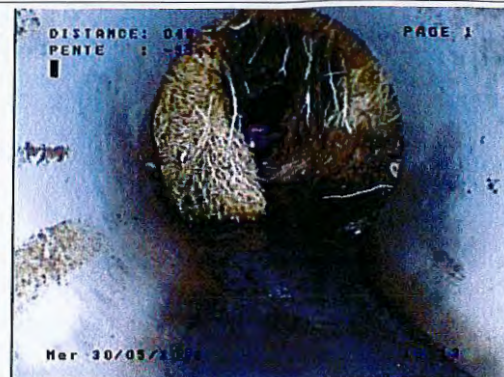
P(RV4_-_RV2)0005

(BBA.C) Racines - ensemble complexe de racines
 (BDB) Arrivée dans un regard non repéré en surface
 (BDC.A.A) Inspection terminée avant le noeud d'arrivée - obstruction - inspection objective terminée

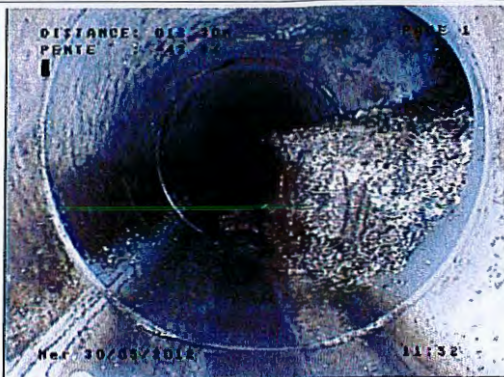
P(RV4_-_RV2)0003

(BCA.A.B) Raccordement - culotte - raccordement fermé à 02 heures
 (BBA.C) Racines - ensemble complexe de racines de 02 heures à 06 heures
 Réduction de la section = 30%

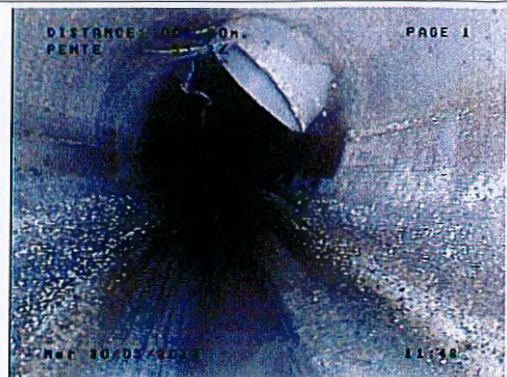
P(RV4 - RV2)0002

Distance	Pente	Compteur
	8.20 ml	-55.2 mm/m	00:01:42
<i>(BAG) Branchement pénétrant à 01 heure</i>

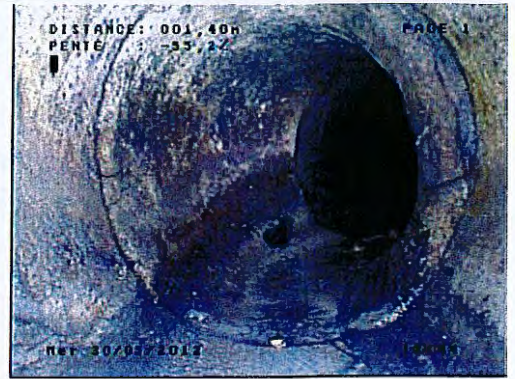
(BCC.B.C) Courbure du collecteur - vers la droite - pas d'application
 Angle de déviation = 45°
 (BDC.Z) Inspection terminée avant le noeud d'arrivée - Progression au delà de la courbure impossible

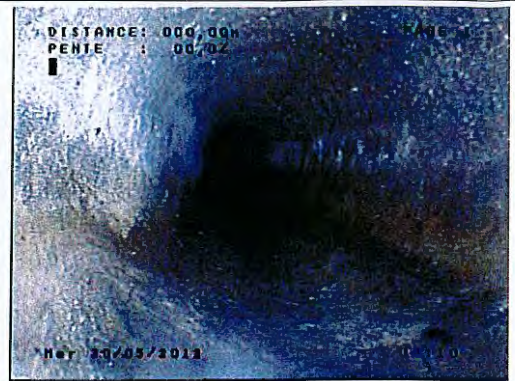
P(RV5bis - RV6)D0001

Distance	Pente	Compteur
	2.10 ml	0.0 mm/m	00:00:00
<i>(BCD.A) Type du noeud de départ - regard de visite</i> Référence du noeud = RV5bis

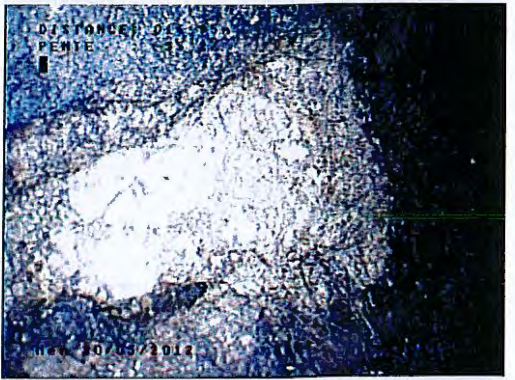
P(RV5bis - RV6)D0003

Distance	Pente	Compteur
	16.95 ml	-55.2 mm/m	00:04:48
<i>(BAG) Branchement pénétrant à 10 heures</i> <i>(BDC.A) Inspection terminée avant le noeud d'arrivée - obstruction</i>

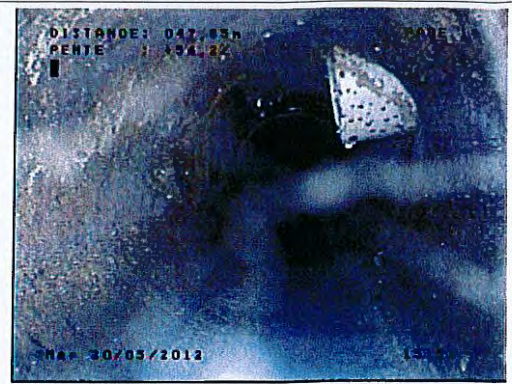
P(RV5bis - RV6)0009

Distance	Pente	Compteur
	47.85 ml	54.2 mm/m	00:15:30
(BAG) Branchement pénétrant à 01 heure (BDC.A) Inspection terminée avant le noeud d'arrivée - obstruction

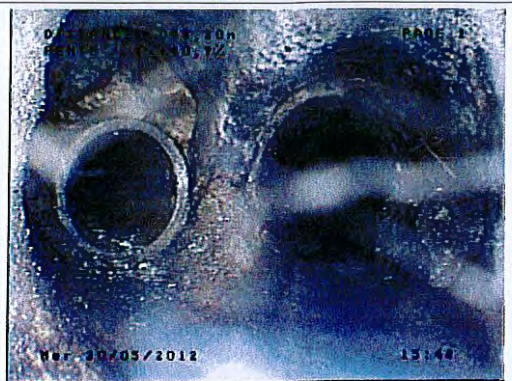
P(RV5bis - RV6)0007

Distance	Pente	Compteur
	43.20 ml	40.7 mm/m	00:13:50
(BCA.G.A) Raccordement - type de raccord inconnu - raccordement ouvert

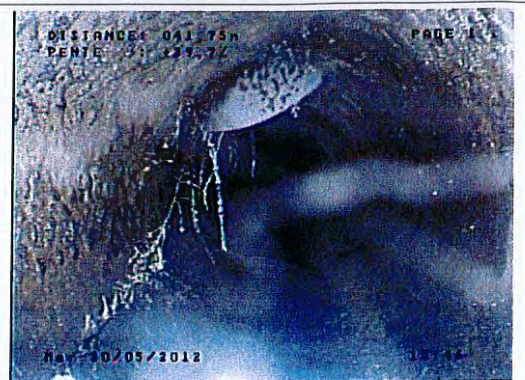
P(RV5bis - RV6)0006

Distance	Pente	Compteur
	41.75 ml	39.7 mm/m	00:11:50
(BAG) Branchement pénétrant à 11 heures (BBA.B) Racines - radicules

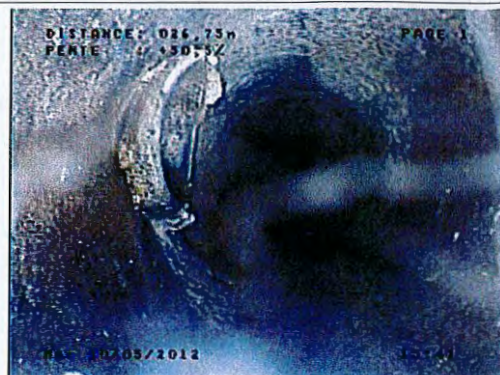
P(RV5bis_-_RV6)0004

Distance	Pente	Compteur
	26.75 ml	50.5 mm/m	00:07:14
<i>(BAG) Branchement pénétrant</i>

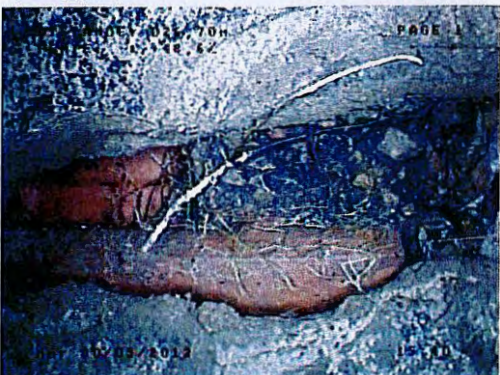
P(RV5bis_-_RV6)0003

Distance	Pente	Compteur
	26.70 ml	48.6 mm/m	00:06:41
<i>(BAB.C.C) Fissure - fissure ouverte - complexe à 01 heure</i> Largeur de la fissure = 200mm

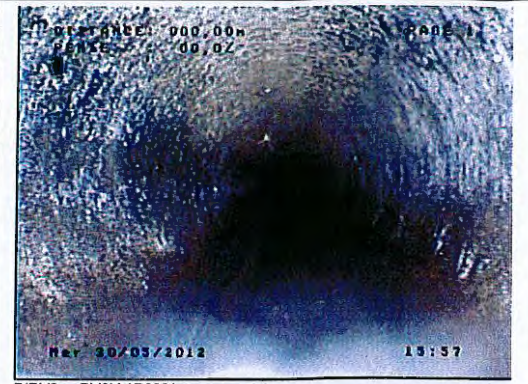
P(RV6 - RV6bis)D0001

(BCD.A) Type du noeud de départ - regard de visite
 Référence du noeud = RV6

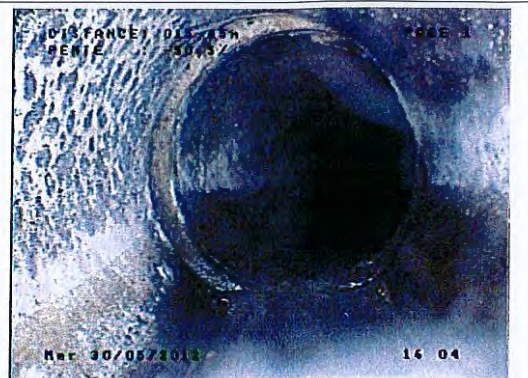
P(RV6_-_RV6bis)D0002

(BCC.B.C) Courbure du collecteur - vers la droite - pas d'application
 Angle de déviation = 45°
 (BDC.Z) Inspection terminée avant le noeud d'arrivée - Courbure collecteur trop importante pour la progression de la caméra

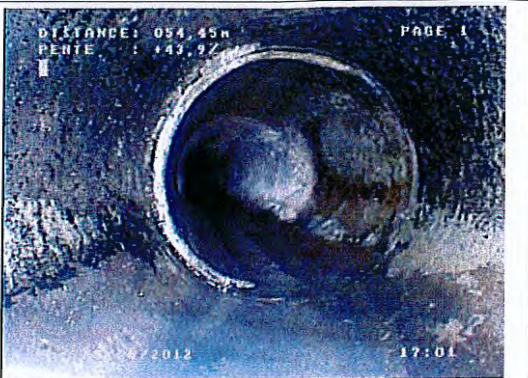
P(RV6bis - RV6)I0006

(BCC.A.C) Courbure du collecteur - vers la gauche - pas d'application
 (BDC.Z) Inspection terminée avant le noeud d'arrivée - Courbure collecteur trop importante pour la progression de la caméra

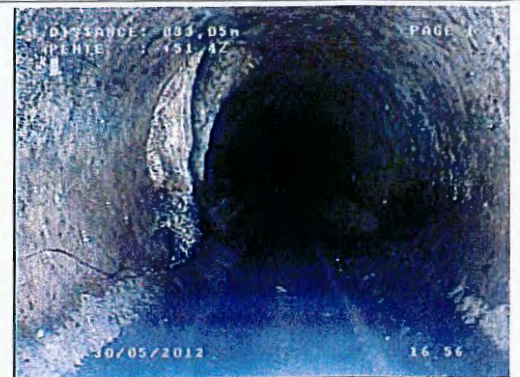
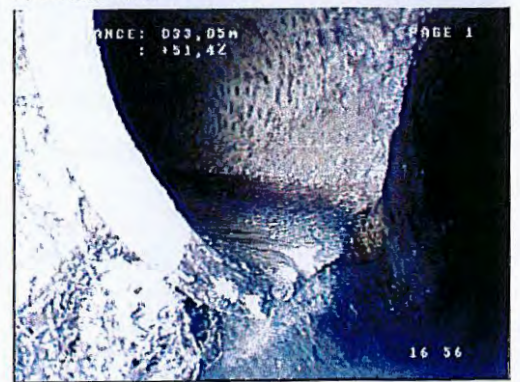
Distance	Pente	Compteur
33.05 ml	51.4 mm/m	00:06:34
(BAG) Branchement pénétrant à 09 heures (BDB) Branchement de gros diamètre à 09 heures

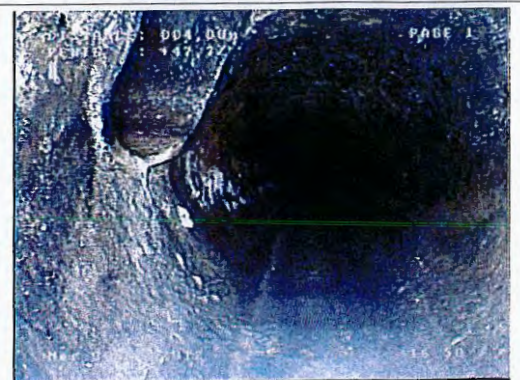
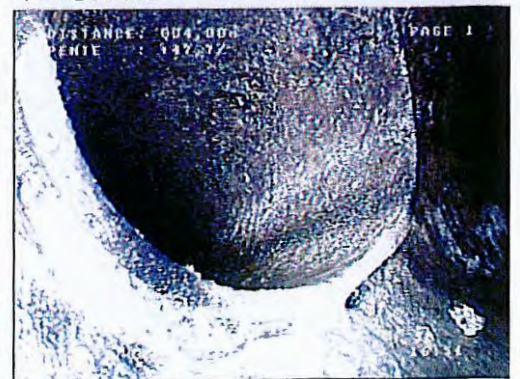
Distance	Pente	Compteur
4.00 ml	47.7 mm/m	00:01:16
(BAG) Branchement pénétrant à 10 heures

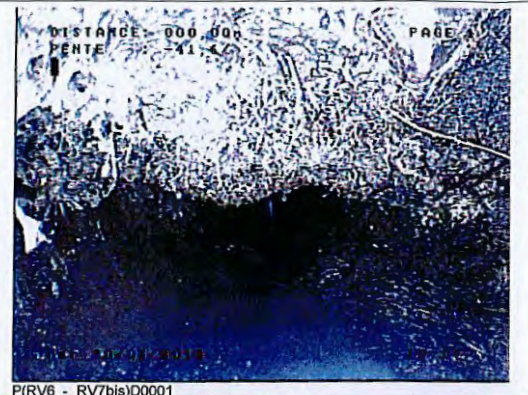
(BCD.A) Type du noeud de départ - regard de visite
 Référence du noeud = RV6
 (BBA.C) Racines - ensemble complexe de racines
 (BDC.A.D) Inspection terminée avant le noeud d'arrivée - obstruction - l'inspection de la conduite n'est pas terminée

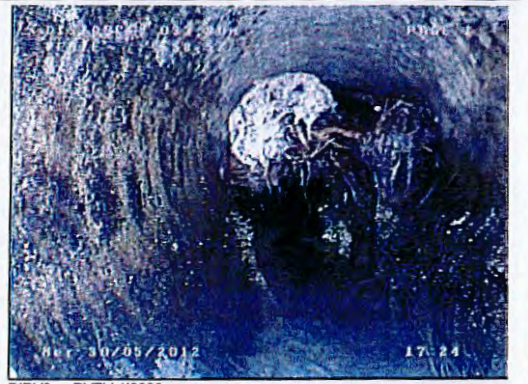
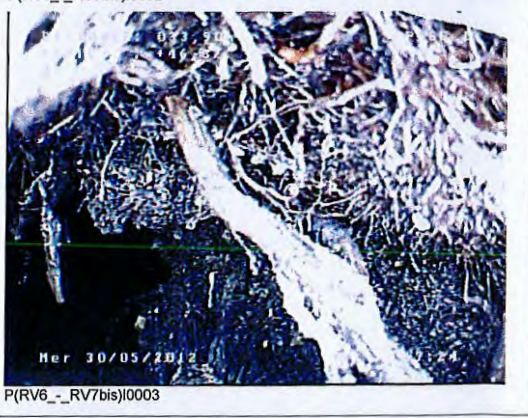
(BBA.C) Racines - ensemble complexe de racines de 11 heures à 6 heures
 Réduction de la section = 80%
 (BDC.A) Inspection terminée avant le noeud d'arrivée - obstruction

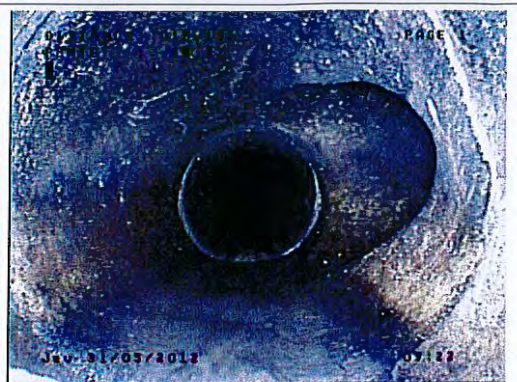
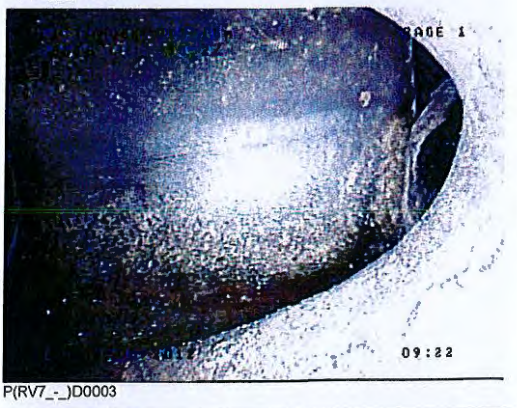
Distance	Pente	Compteur
	15.15 ml	-55.2 mm/m	00:03:38
<i>(BCA.A.A) Raccordement - culotte - raccordement ouvert à 03 heures</i>

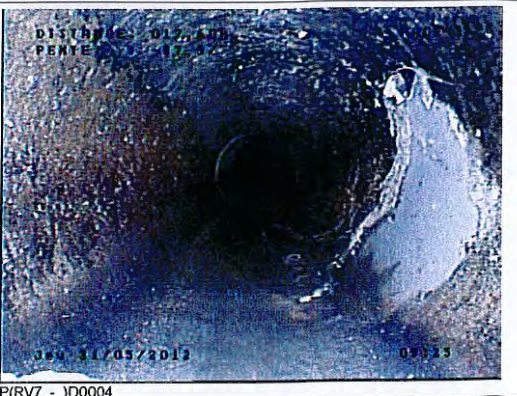
Distance	Pente	Compteur
	17.60 ml	-37.9 mm/m	00:05:15
<i>(BCB.E) Réparation ponctuelle - trou réparé</i> <i>(BDB) Réparation avec PVC de 02 heures à 05 heures</i>

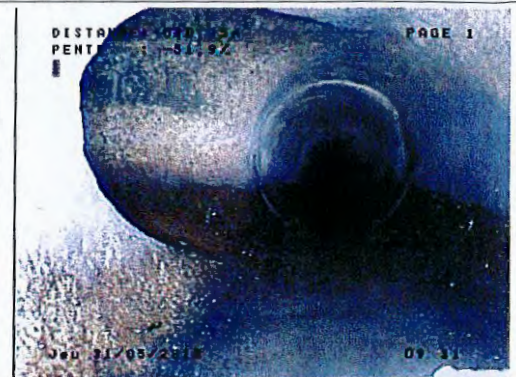
P(RV7_-_)D0005

Distance	Pente	Compteur
30.75 ml	-51.9 mm/m	00:09:40
<i>(BCA.A) Raccordement - culotte à 09 heures</i>

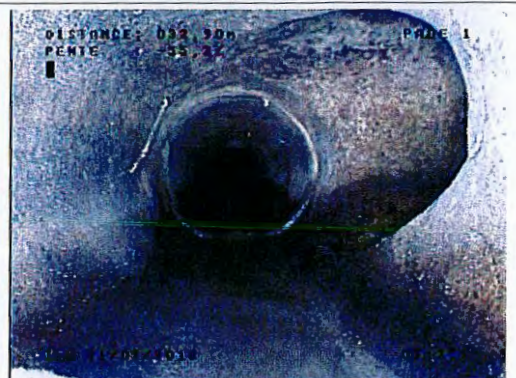
P(RV7_-_)D0007

Distance	Pente	Compteur
32.90 ml	-55.2 mm/m	00:00:00
<i>(BCA.A.A) Raccordement - culotte - raccordement ouvert à 02 heures</i>

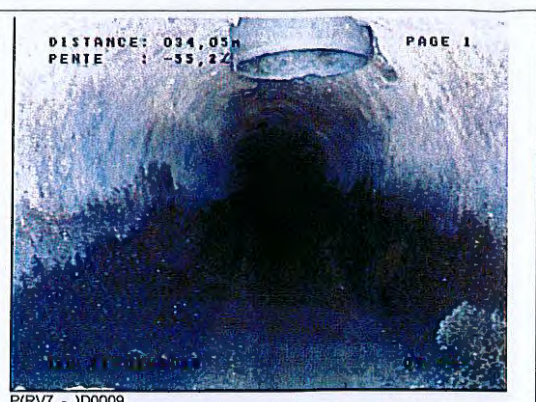
(BCA.E.A) Raccordement - piquage direct - buriné - raccordement ouvert à 12 heures

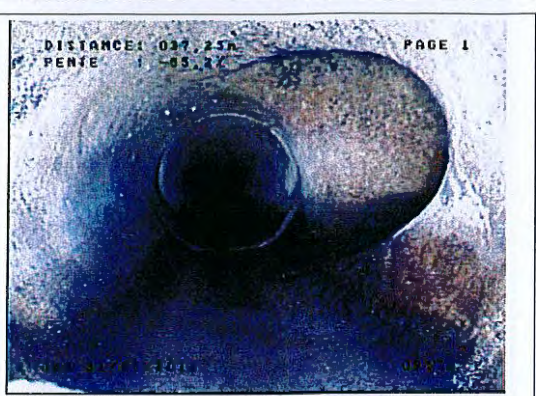
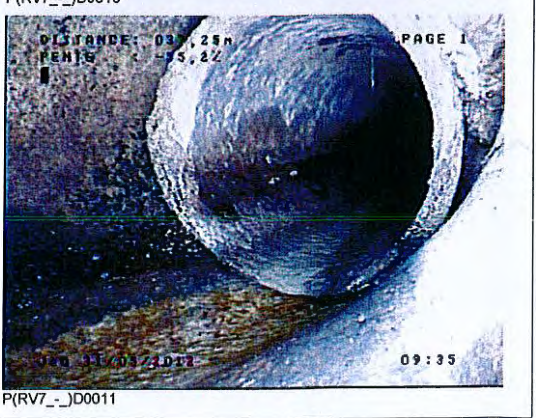
(BCA.A.A) Raccordement - culotte - raccordement ouvert à 02 heures

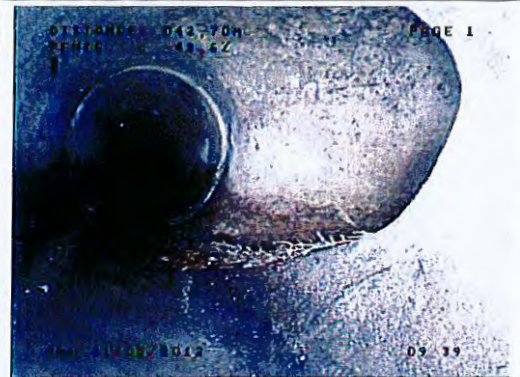
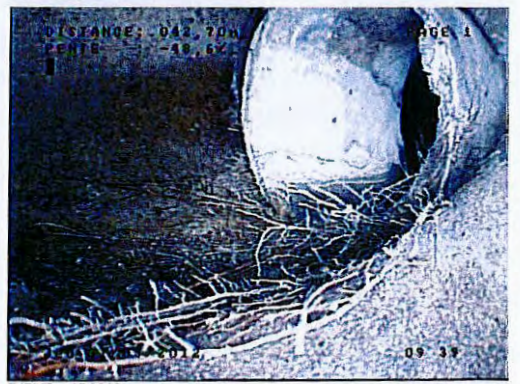
Distance	Pente	Compteur
42.70 ml	-48.6 mm/m	00:00:00
(BCA.A.A) Raccordement - culotte - raccordement ouvert à 02 heures (BBA.B) Racines - racinelles

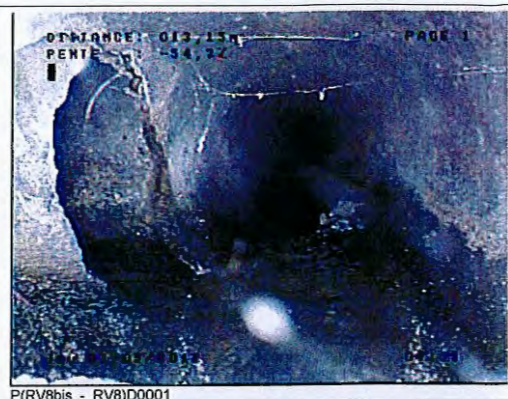
(BCA.D.A) Raccordement - piquage direct - carotté - raccordement ouvert à 09 heures

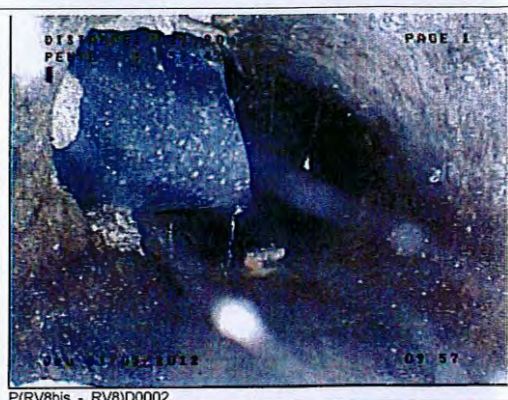
(BAG) Branchement pénétrant à 09 heures
 (BDC.A.D) Inspection terminée avant le noeud d'arrivée - obstruction - l'inspection de la conduite n'est pas terminée
 (BDB) Branchement pénétrant trop dans la conduite principale pour permettre la progression de la caméra

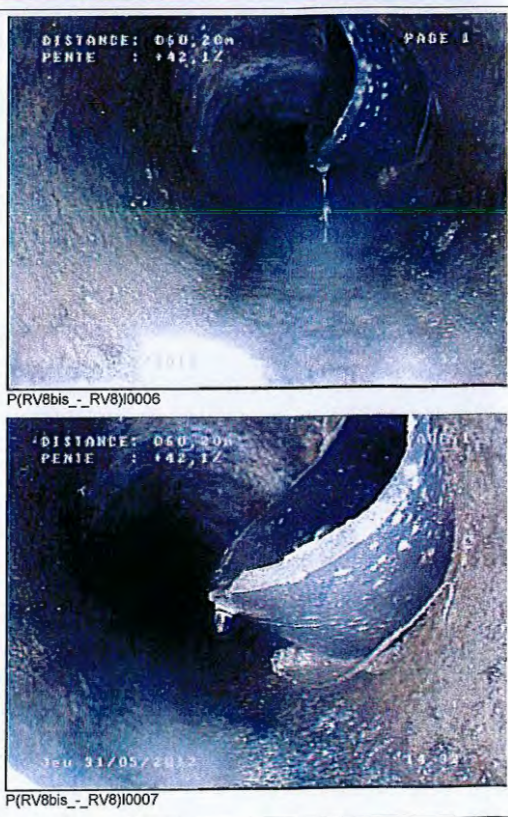
(BAG) Branchement pénétrant à 02 heures

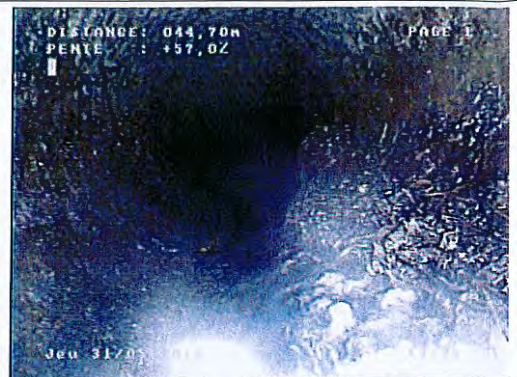
P(RV8bis_-_RV8)0004

Distance	Pente	Compteur
	44.70 ml	57.0 mm/m	00:06:45
<i>(BBA.B) Racines - radicelles à 04 heures</i>

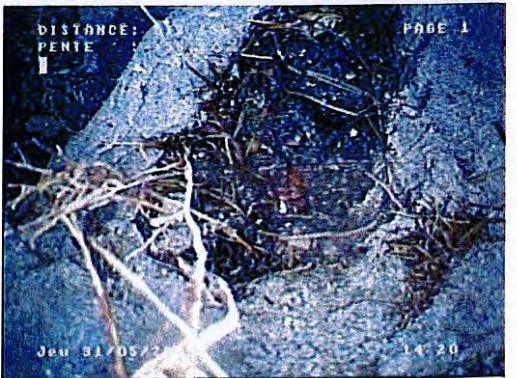
P(RV8bis_-_RV8)0003

Distance	Pente	Compteur
	12.65 ml	55.2 mm/m	00:00:00
<i>(BAB.C.C) Fissure - fissure ouverte - complexe (BBA.B) Racines - radicelles à 09 heures</i>

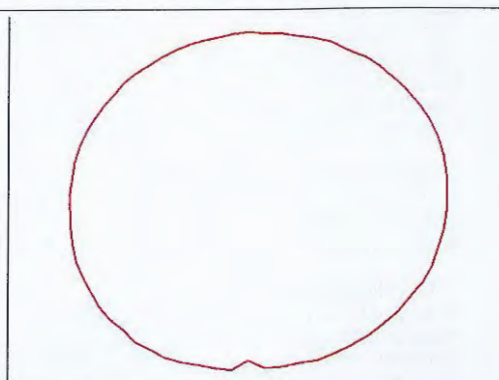
P(RV10_ - RV11)D0002

Distance	Pente	Compteur
	13.45 ml	-55.2 mm/m	00:02:58
(BAA.B) Déformation - horizontale Réduction de la largeur = 7,9%			
Diamètre : 190.2mm Ovalisation : 7.9%

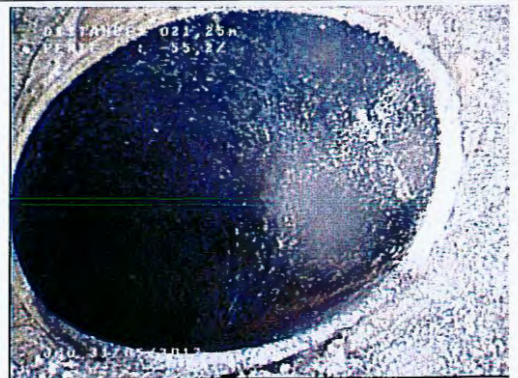
P(RV10_-RV11)D0006

Distance	Pente	Compteur
21.25 ml	-55.2 mm/m	00:07:31
<i>(BCA.B.A) Raccordement - selle - carottée - raccordement ouvert à 10 heures</i>

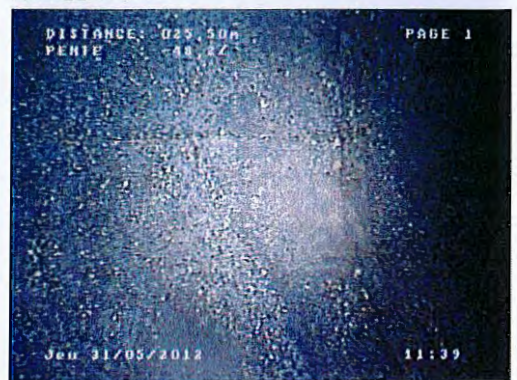
Distance	Pente	Compteur
	25.50 ml	-44.4 mm/m	00:10:20
<i>(BAB.B.A) Fissure - fissure fermée - longitudinale à 11 heures</i>

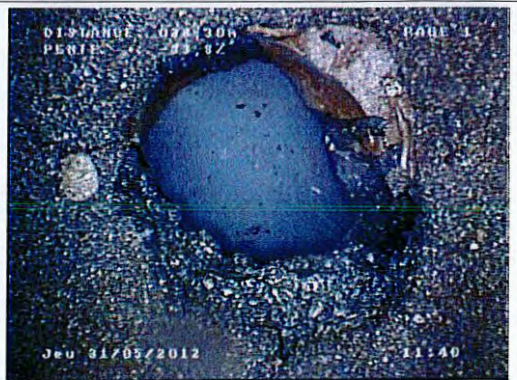
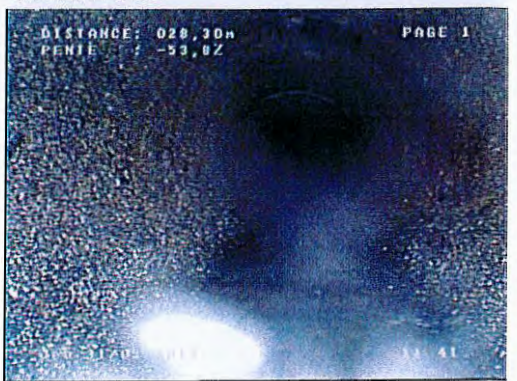
Distance	Pente	Compteur
	28.30 ml	-53.8 mm/m	00:12:10
<i>(BCA.G.A) Raccordement - type de raccord inconnu - raccordement ouvert à 12 heures</i>

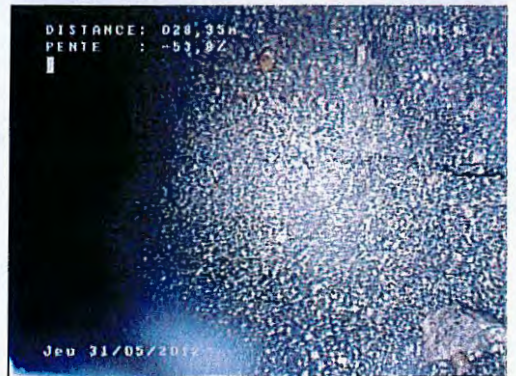
P(RV10_-_RV11)D0013

Distance	Pente	Compteur
28.35 ml	-53.8 mm/m	00:13:03
(BAB.C.C) Fissure - fissure ouverte - complexe de 12 heures à 03 heures (BAB.C.A) Fissure - fissure ouverte - longitudinale à 03 heures

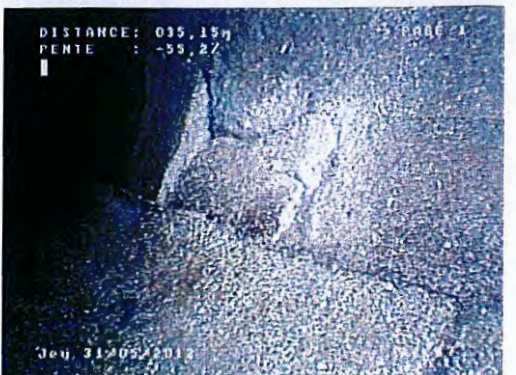
P(RV10_-_RV11)D0015

Distance	Pente	Compteur
35.05 ml	-48.2 mm/m	00:15:42
(BAB.C.C) Fissure - fissure ouverte - complexe à 03 heures

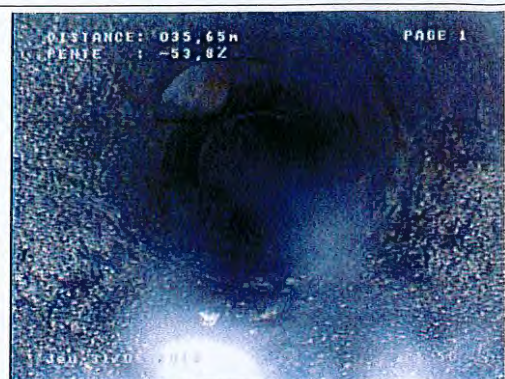
P(RV10_-_RV11)D0016

Distance	Pente	Compteur
35.65 ml	-53.8 mm/m	00:18:31
<i>(BAG) Branchement pénétrant à 11 heures</i>

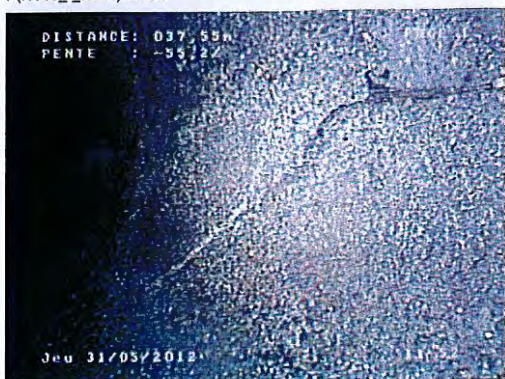
P(RV10_-_RV11)D0019

Distance	Pente	Compteur
37.45 ml	-55.2 mm/m	00:19:23
<i>(BAB.C.C) Fissure - fissure ouverte - complexe à 03 heures</i>

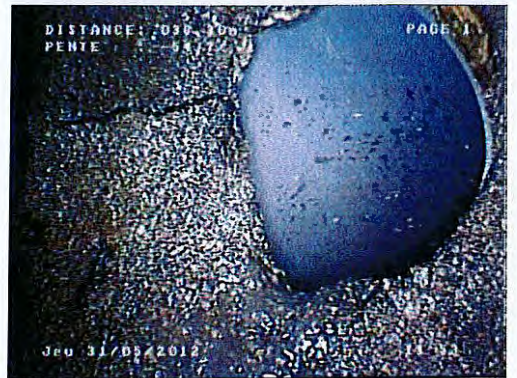
P(RV10_-_RV11)D0021

Distance	Pente	Compteur
37.95 ml	-55.2 mm/m	00:19:58
(BCA.B.A) Raccordement - selle - carottée - raccordement ouvert à 01 heure (BAB.C.A) Fissure - fissure ouverte - longitudinale à 01 heure

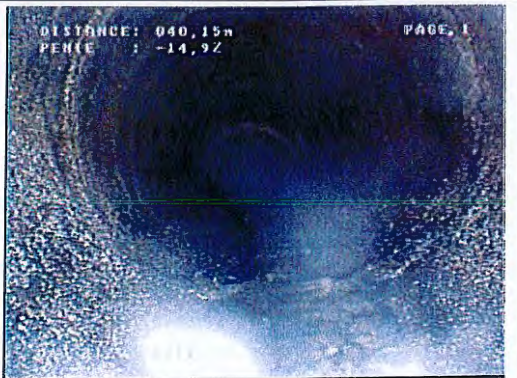
P(RV10 - RV11)D0022

Distance	Pente	Compteur
40.15 ml	-14.9 mm/m	00:28:25
(BAJ.B) Déplacement d'assemblage - décentrage radial (BDC.Z.D) Inspection terminée avant le noeud d'arrivée - progression de la caméra impossible - l'inspection de la conduite n'est pas terminée

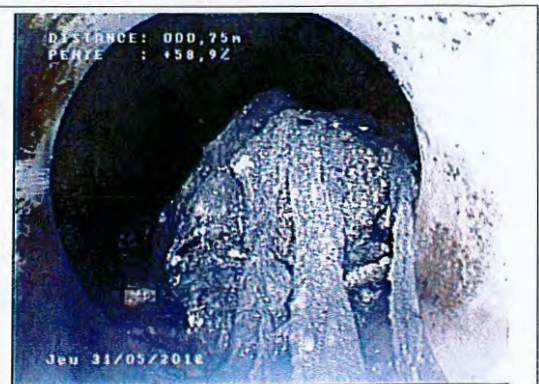
P(RV10_-RV11)0002

(BDB) Changement de revêtement : PVC=>Fibre ciment
 (BDB) Progression caméra impossible.
 (BDC.A) Inspection terminée avant le noeud d'arrivée - obstruction

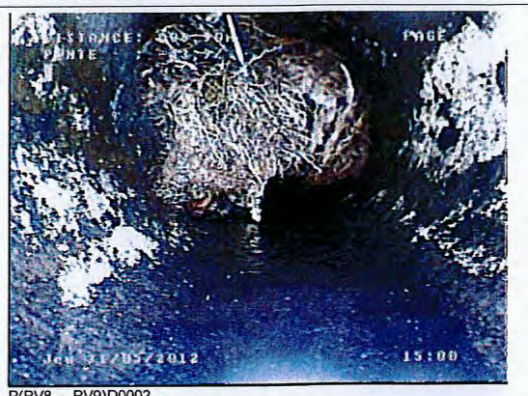
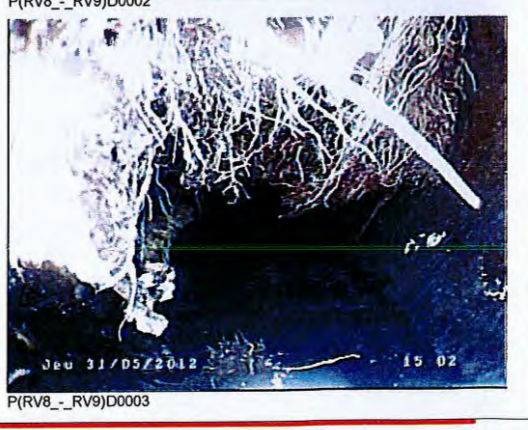
Distance	Pente	Compteur
	6.90 ml	-43.9 mm/m	00:03:51
<p><i>(BBA.B) Racines - racielles de 06 heures à 05 heures</i> Réduction de la section = 95% <i>(BDC.A) Inspection terminée avant le noeud d'arrivée - obstruction</i></p>

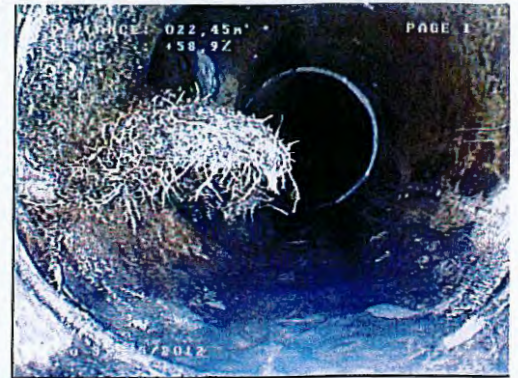
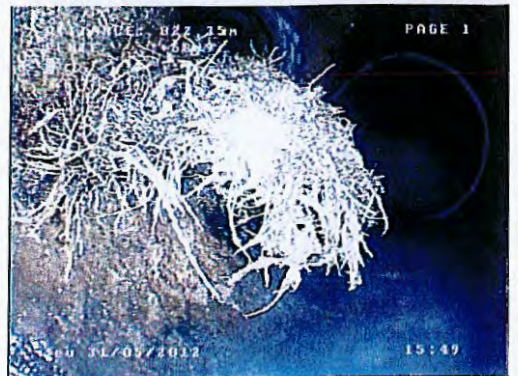
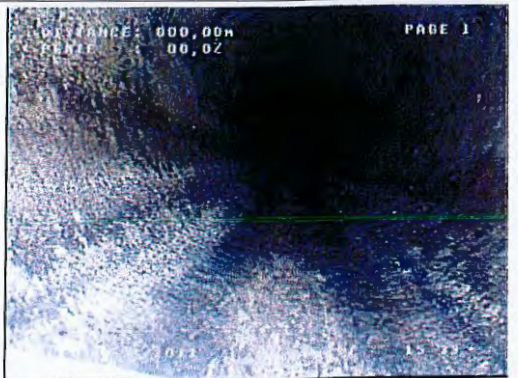
Distance	Pente	Compteur
	22.45 ml	58.9 mm/m	00:03:23
<p>(BCA.A.A) Raccordement - culotte - raccordement ouvert à 09 heures (BBA.B) Racines - radicales à 09 heures Réduction de la section = 55% (BDB) Progression caméra impossible. (BDC.A.A) Inspection terminée avant le noeud d'arrivée - obstruction - inspection objective terminée</p>

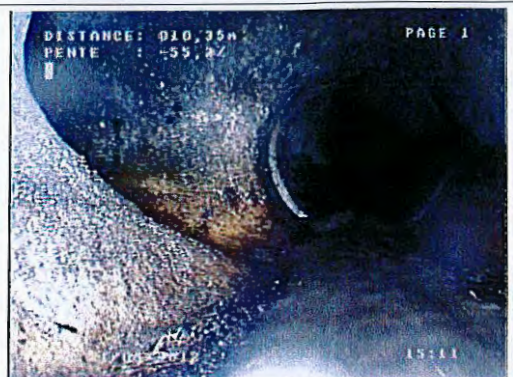
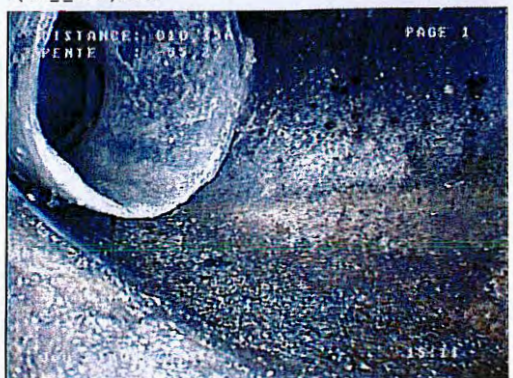
Distance	Pente	Compteur
	10.35 ml	-55.2 mm/m	00:01:33
(BCA.A.A) Raccordement - culotte - raccordement ouvert à 09 heures

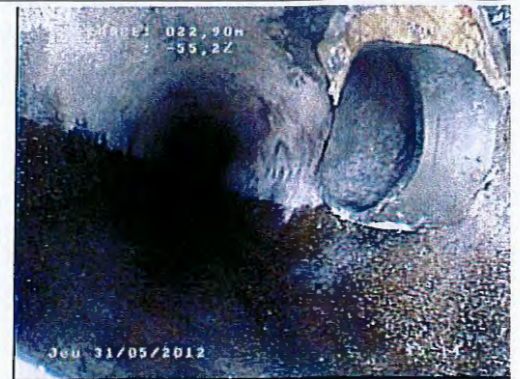
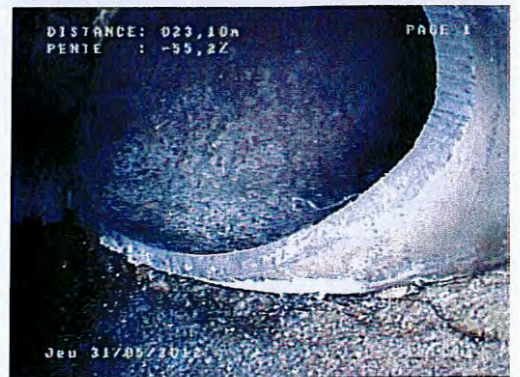
Distance	Pente	Compteur
	22.90 ml	-55.2 mm/m	00:03:37
<i>(BCA.E.A) Raccordement - piquage direct - buriné - raccordement ouvert à 03 heures</i>

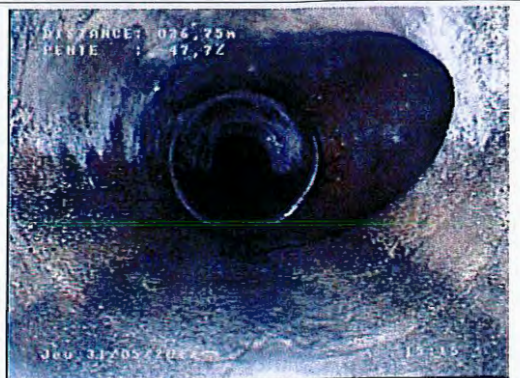
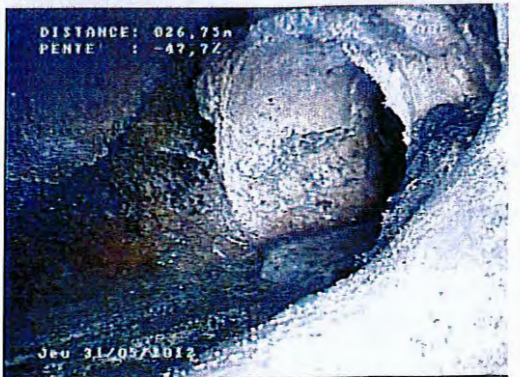
Distance	Pente	Compteur
	26.75 ml	-47.7 mm/m	00:04:38
<i>(BCA.A.A) Raccordement - culotte - raccordement ouvert à 03 heures</i>

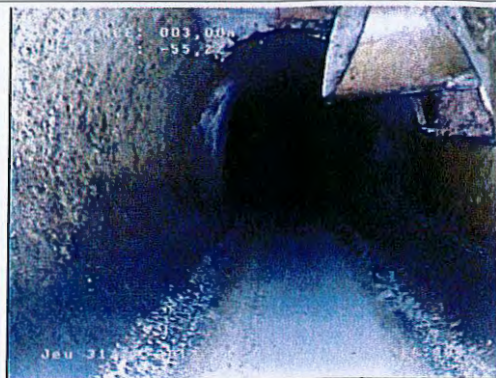
P(RV11 -)D0002

(BAG) Branchement pénétrant à 03 heures
 (BDB) Arrivée dans un regard non repéré en surface (RE1)
