COMMUNE D'EVISA (2A)

Études préalables au zonage et schéma directeur de l'assainissement de la commune

Rapport final

Études préalables au zonage et
schéma directeur de l'assainissement de la commune d'Evisa

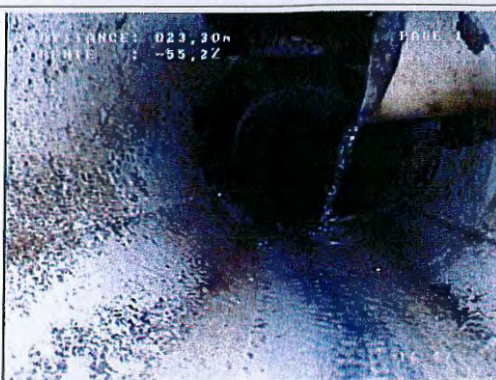
(BAG) Branchement pénétrant à 03 heures
 (BDB) Arrivée dans un regard non repéré en surface. (RE2)

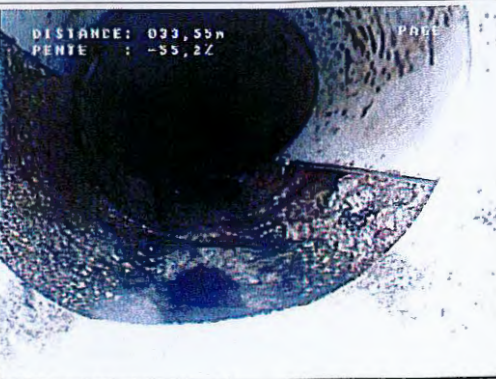
P(RV11 -)D0005

(BDB) Réparation = Jonction avec changement de revêtement : PVC => Fibre ciment. (REP)
 (BDC.Z) Inspection terminée avant le noeud d'arrivée - Progression caméra impossible.
 Décalage d'éléments. Risque très grand de blocage caméra

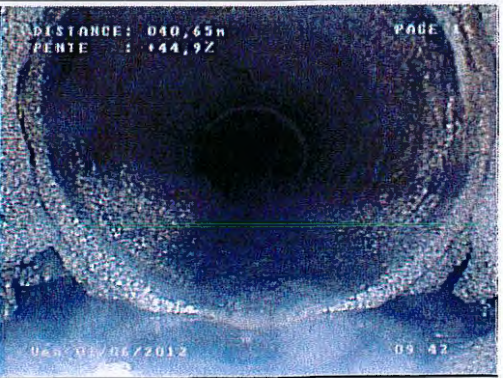
40.65 ml	44.9 mm/m	00:22:01	
(BDC.A) Inspection terminée avant le noeud d'arrivée - obstruction Remarques : Déformation importante du radier sur la totalité du tronçon.				P(RV11 - RVX1)J0020

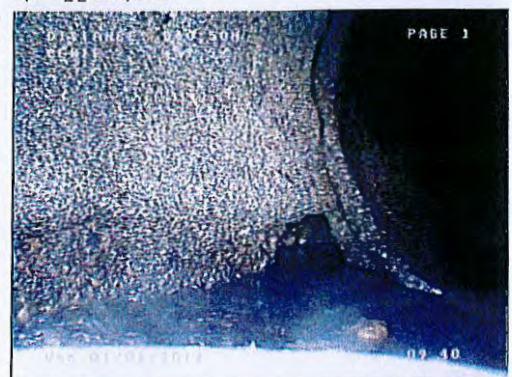
P(RV11_-RVX1)0019

(BAB.C.C) Fissure - fissure ouverte - complexe à 5 heures
 (BAB.C.C) Fissure - fissure ouverte - complexe à 07 heures
 (BDB) Eléments cassés

40.50 [42.50*]	RVX1 → RV11	BAB.C.C	Fissure - fissure ouverte - complexe à 07 heures	
40.50 [42.50*]	RVX1 → RV11	BDB	Eléments cassés	
40.50 [42.50*]	RVX1 → RV11	BDB	Arrivée dans un regard non repéré en surface

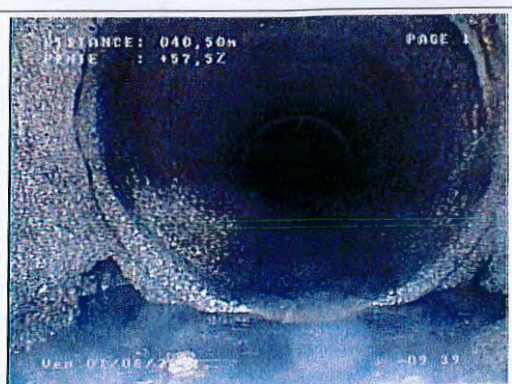
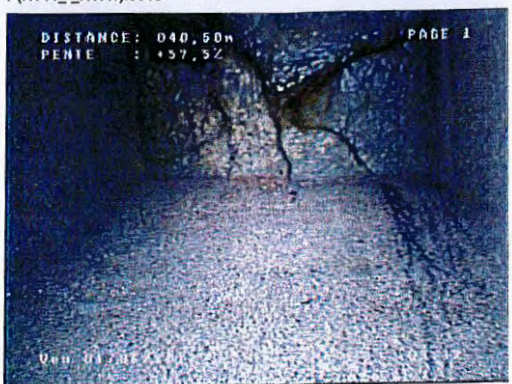
(BDB) Arrivée dans un regard non repéré en surface

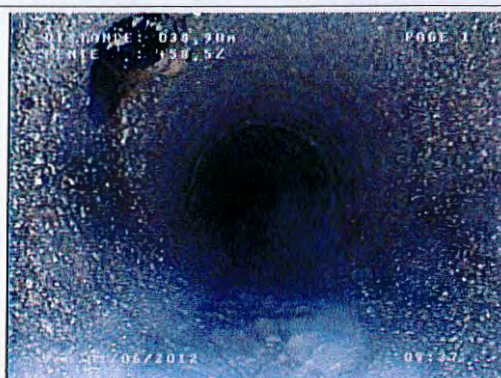
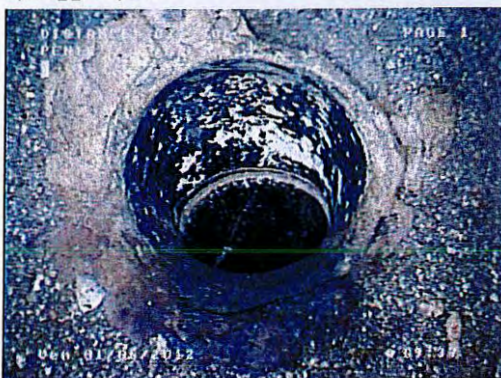
(BAG) Branchement pénétrant à 11 heures

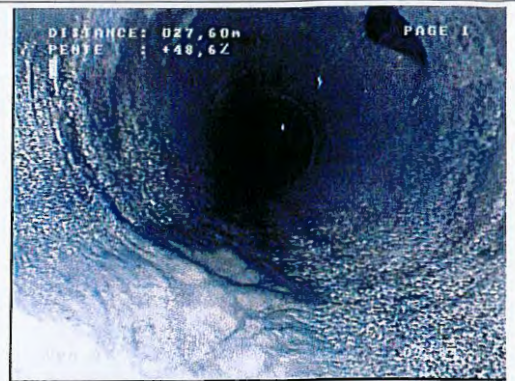
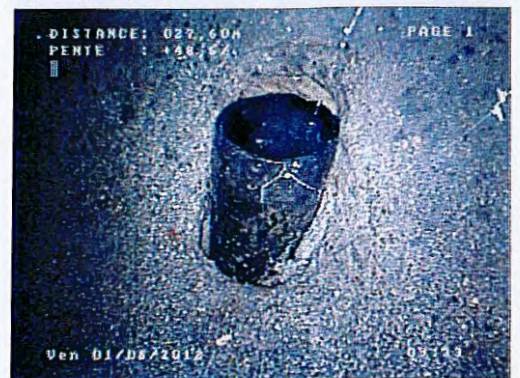
Distance	Pente	Compteur
	27.60 ml	48.6 mm/m	00:15:44
<i>(BAG) Branchement pénétrant à 01 heure</i>

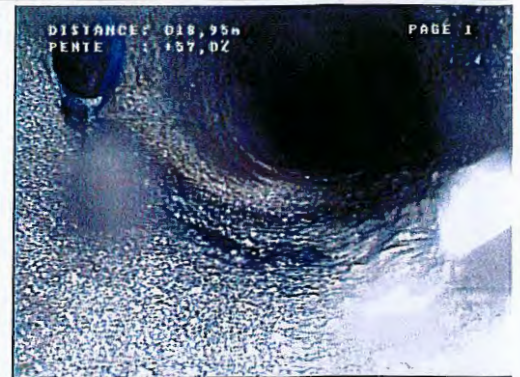
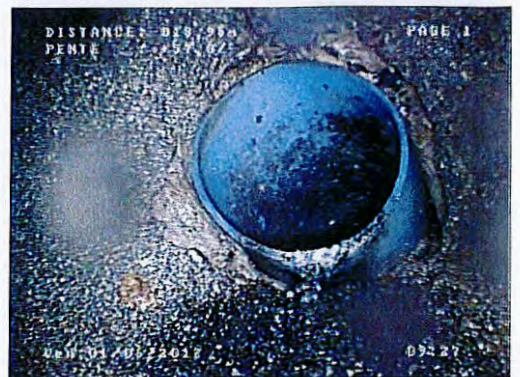
Distance	Pente	Compteur
	18.95 ml	57.0 mm/m	00:10:37
<i>(BAG) Branchement pénétrant à 11 heures</i>

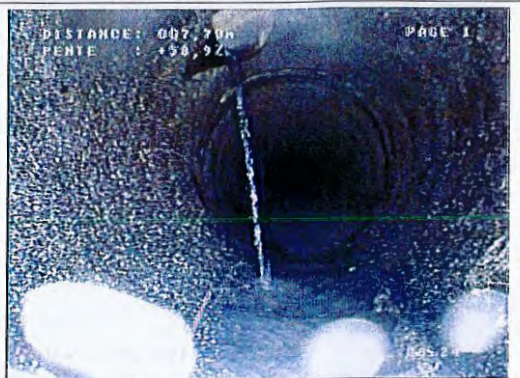
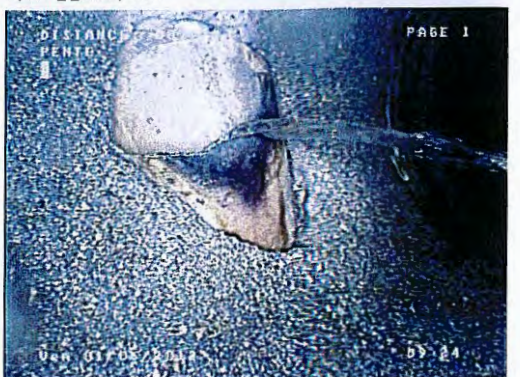
Distance	Pente	Compteur
	7.70 ml	58.9 mm/m	00:07:19
<i>(BAG) Branchement pénétrant à 11 heures</i>

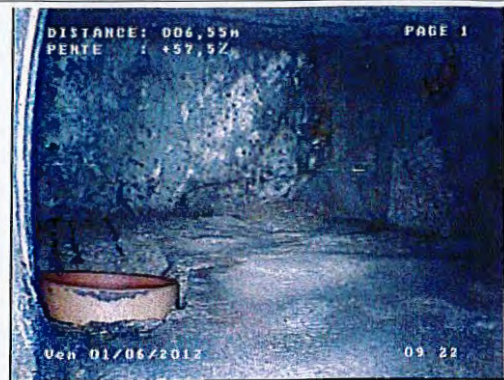
P(RV11 - RVX1)0005

(BDB) Arrivée dans un regard non repéré en surface à 12 heures

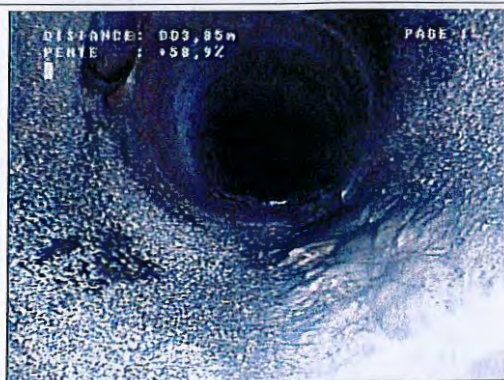
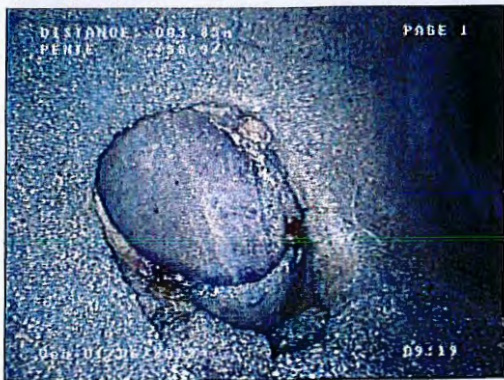
(BAG) Branchement pénétrant à 11 heures

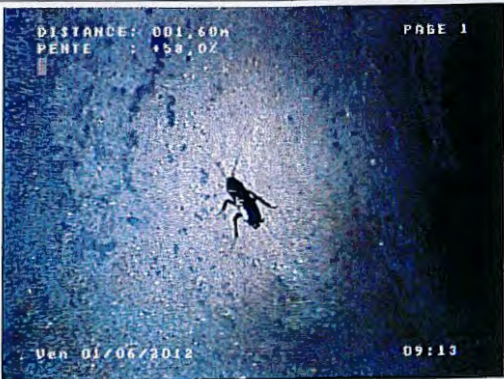
P(RV11 - RVX1)0002

(BDB) Présence d'insectes (cafards)

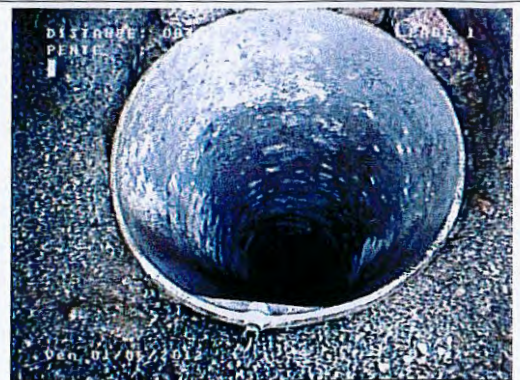
P(RV11_-RVX2)D0002

(BAG) Branchement pénétrant à 03 heures

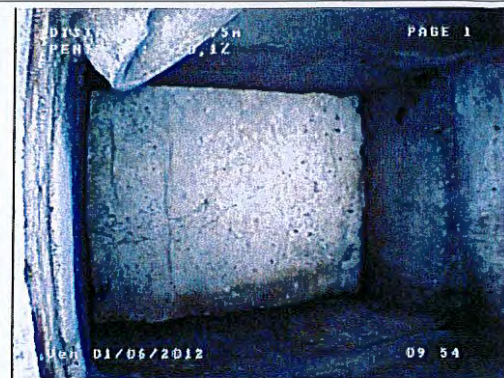
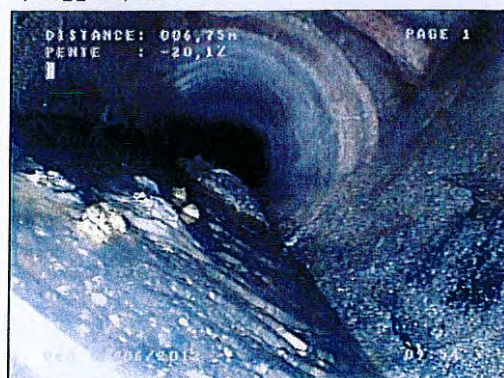
P(RV11_-_RVX2)D0004

Distance	Pente	Compteur
	6.75 ml	-20.1 mm/m	00:04:03
<i>(BDB) Arrivée dans un regard non repéré en surface.</i>

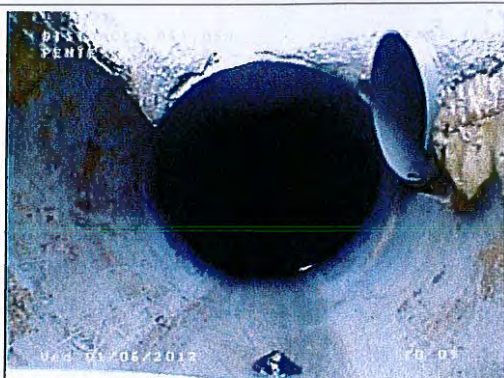
P(RV11 - RVX2)D0006

Distance	Pente	Compteur
	11.05 ml	16.8 mm/m	00:02:03
<i>(BCE.A) Type du noeud d'arrivée - regard de visite</i> Référence du noeud = RVX2

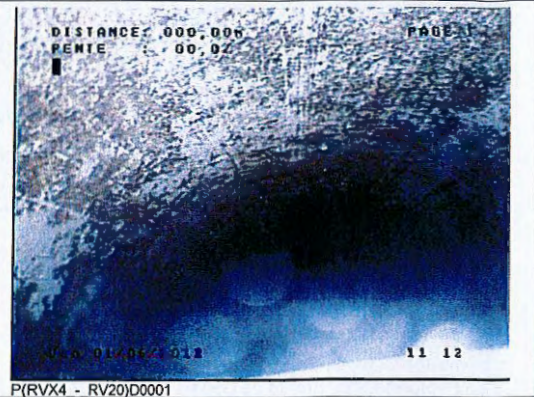
(BCD.A) Type du noeud de départ - regard de visite
Référence du noeud = RVX4
(BDC.A.D) Inspection terminée avant le noeud d'arrivée - obstruction - l'inspection de la conduite n'est pas terminée
(BDB) Impossibilité de reprendre l'inspection dans le sens inverse, problème suspecté a 5m de RVX4

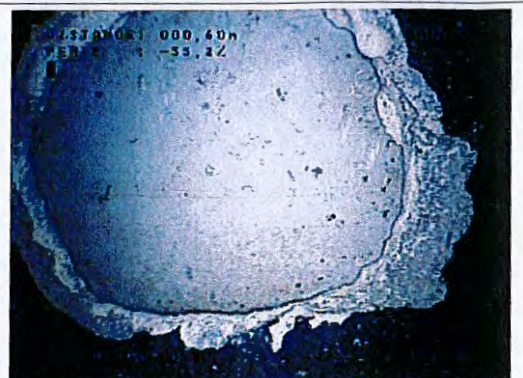
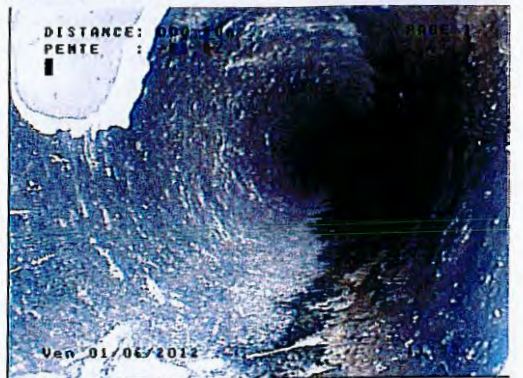
P(RV23 - AEP)D0002

(BCA.B.A) Raccordement - selle - carottée - raccordement ouvert à 12 heures

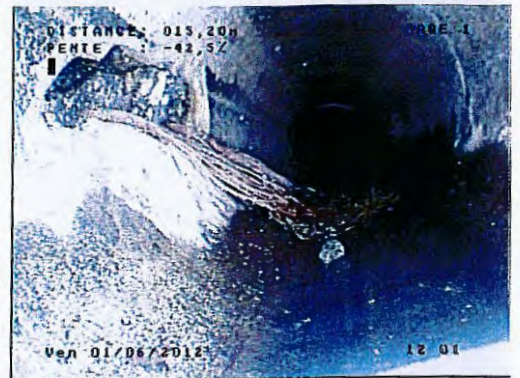
P(RV23_-_AEP)D0006

Distance	Pente	Compteur
15.20 ml	-42.5 mm/m	00:03:48
(BAF.I) Dégradation de surface - paroi manquante à 10 heures (BBA.C) Racines - ensemble complexe de racines à 10 heures

15.20	RV23→RVAEP	BBA.C	Racines - ensemble complexe de racines à 10 heures	
18.55	RV23→RVAEP	BAF.I.E	Dégradation de surface - paroi manquante - aucune cause évidente à 01 heure

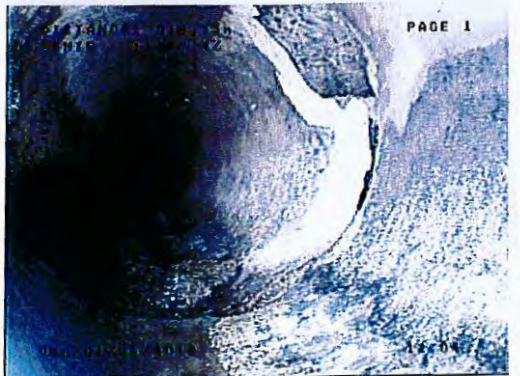
P(RV23_-_AEP)D0008

Distance	Pente	Compteur
18.55 ml	-37.4 mm/m	00:04:52
(BAF.I.E) Dégradation de surface - paroi manquante - aucune cause évidente à 01 heure

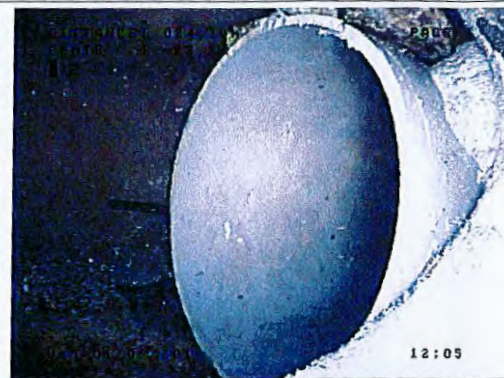
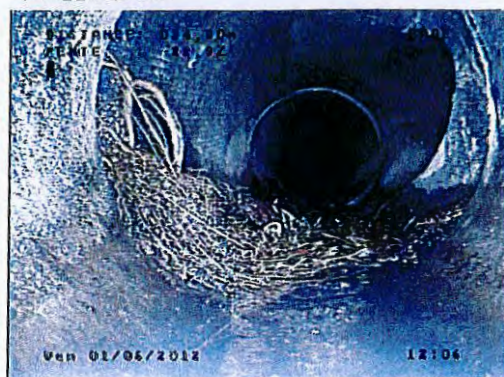
P(RV23_-_AEP)D0009

Distance	Pente	Compteur
	24.30 ml	-22.9 mm/m	00:06:07
(BCA.B.A) Raccordement - selle - carottée - raccordement ouvert à 03 heures (BBA.A) Racines - grosse racine isolée à 09 heures

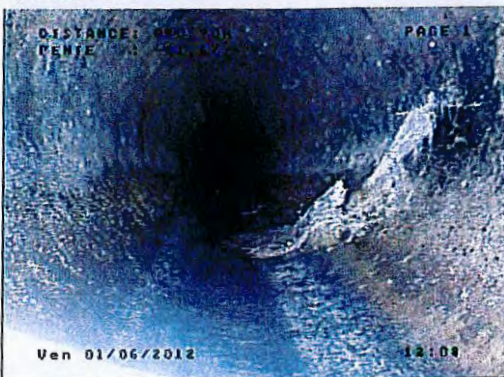
P(RV23_-_AEP)D0012

Distance	Pente	Compteur
	30.70 ml	-41.6 mm/m	00:07:26
(BAFI.E) Dégradation de surface - paroi manquante - aucune cause évidente à 03 heures

30.70	RV23→RVAEP	BAF.I.E	Dégradation de surface - paroi manquante - aucune cause évidente à 03 heures	
40.90	RV23→RVAEP	BCB.E	Réparation ponctuelle - trou réparé à 02 heures

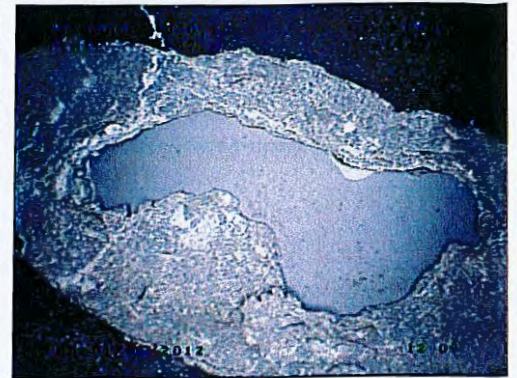
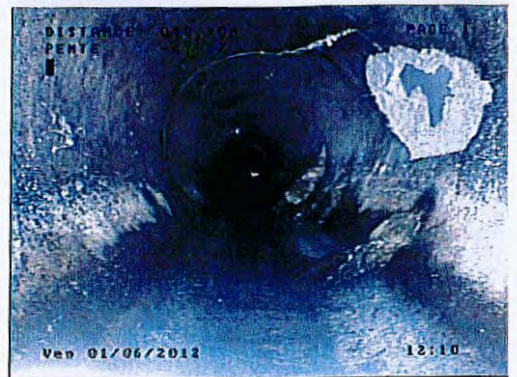
P(RV23_-_AEP)D0013

Distance	Pente	Compteur
	40.90 ml	-47.2 mm/m	00:08:55
<i>(BCB.E) Réparation ponctuelle - trou réparé à 02 heures</i>

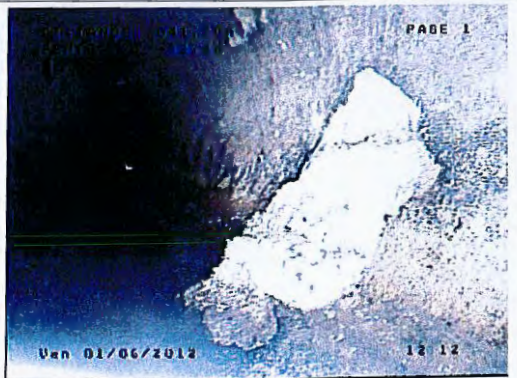
P(RV23 - AEP)D0015

Distance	Pente	Compteur
	41.20 ml	-52.4 mm/m	00:11:20
<i>(BAL.E) Réparation défectueuse - excès de matériau de réparation constituant un obstacle de 03 heures à 05 heures (BDC.A.D) Inspection terminée avant le noeud d'arrivée - obstruction - l'inspection de la conduite n'est pas terminée</i>

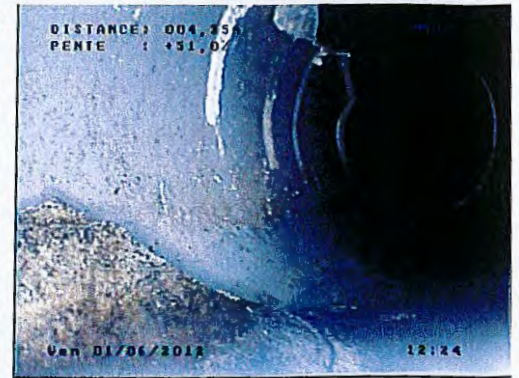
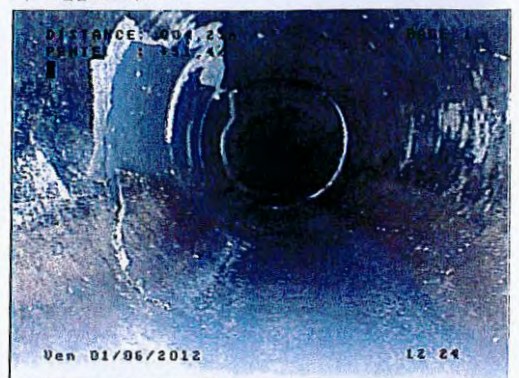
(BCB.E) Réparation ponctuelle - trou réparé à 09 heures
 (BDC.A.A) Inspection terminée avant le noeud d'arrivée - obstruction - inspection objective terminée

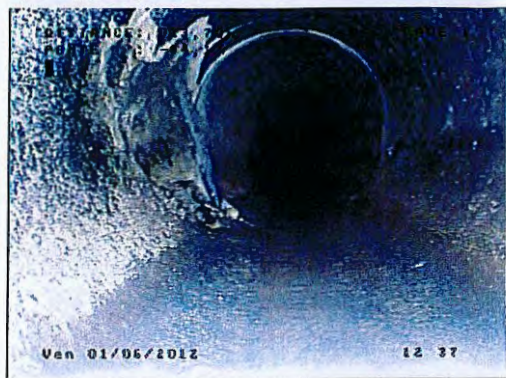
P(RVAEP_-_RV37)D0006

(BAF.I.E) Dégradation de surface - paroi manquante - aucune cause évidente de 07 heures à 11 heures

23.70	RVAEP → RV37	BAF.I.E	Dégradation de surface - paroi manquante - aucune cause évidente de 07 heures à 11 heures
35.80	RVAEP → RV37	BCA.A.A	Raccordement - culotte - raccordement ouvert à 03 heures

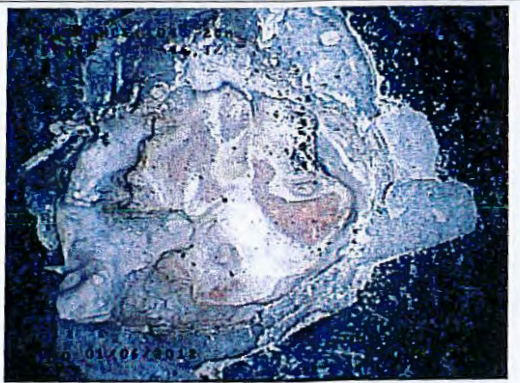
Distance	Pente	Compteur
45.20 ml	-46.3 mm/m	00:09:20
<i>(BCB.E) Réparation ponctuelle - trou réparé à 01 heure</i>

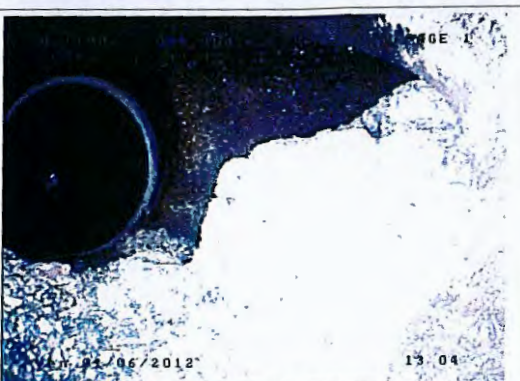
Distance	Pente	Compteur
56.40 ml	-39.3 mm/m	00:15:34
<i>(BAH.D) Raccordement défectueux - conduite de raccordement endommagée à 03 heures (BDC.A.D) Inspection terminée avant le noeud d'arrivée - obstruction - l'inspection de la conduite n'est pas terminée</i>

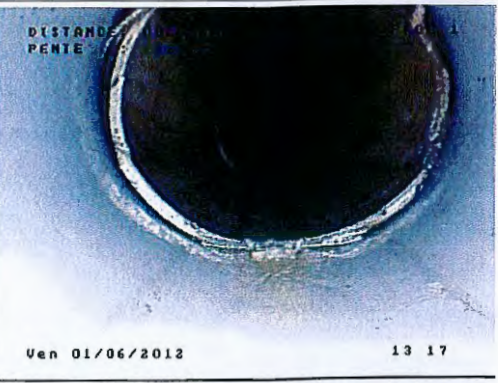
(BDB) Changement de matériaux passage de PVC en Fibre ciment

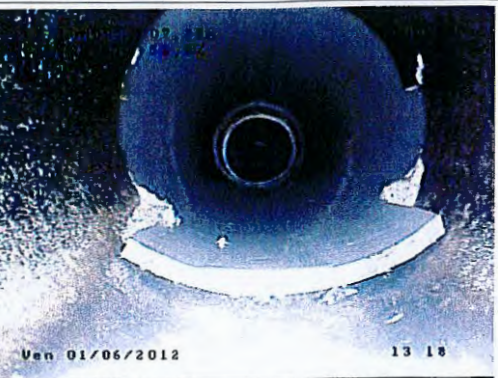
(BDB) Changement de matériaux passage de Fibre ciment en PVC

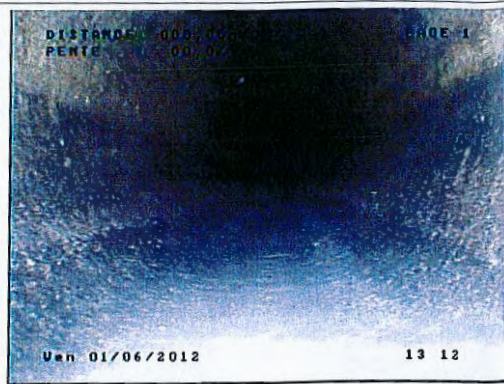
P(RVAEP - RV37)0001

Distance	Pente	Compteur
	0.00 ml	0.0 mm/m	00:15:36
<i>(BCD.A) Type du noeud de départ - regard de visite</i> Référence du noeud = RV37

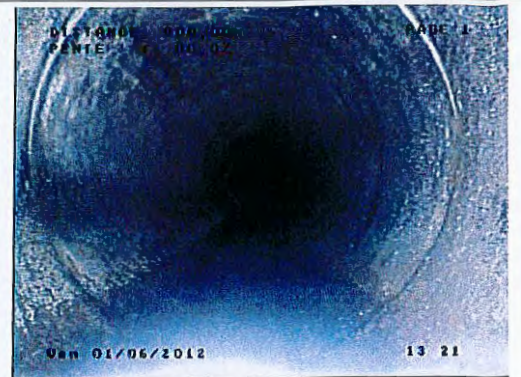
P(RV37 - RVX6)D0001

Distance	Pente	Compteur
	0.00 ml	0.0 mm/m	00:00:00
(BCD.A) Type du noeud de départ - regard de visite Référence du noeud = RV37

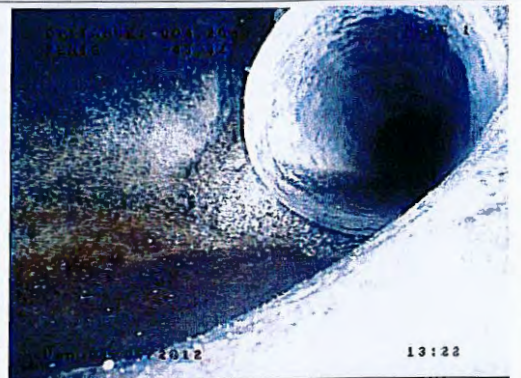
P(RV37_-RVX6)D0002

Distance	Pente	Compteur
	4.20 ml	-45.8 mm/m	00:00:33
(BCA.A.A) Raccordement - culotte - raccordement ouvert à 03 heures

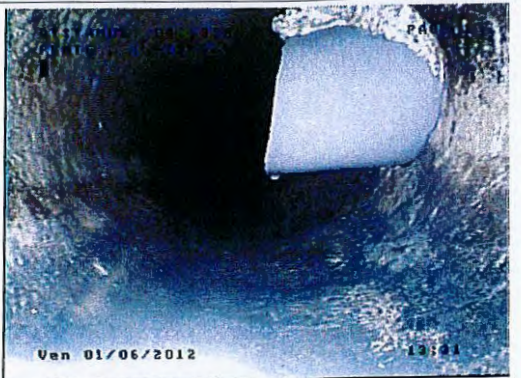
P(RV37 - RVX6)D0004

Distance	Pente	Compteur
	32.35 ml	-29.9 mm/m	00:06:04
(BAG) Branchement pénétrant à 03 heures (BDC.A.D) Inspection terminée avant le noeud d'arrivée - obstruction - l'inspection de la conduite n'est pas terminée

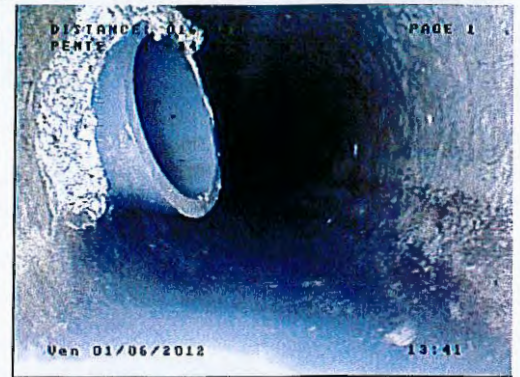
P(RV37 - RVX6)I0005

(BDC.A.A) Inspection terminée avant le noeud d'arrivée - obstruction - inspection objective terminée

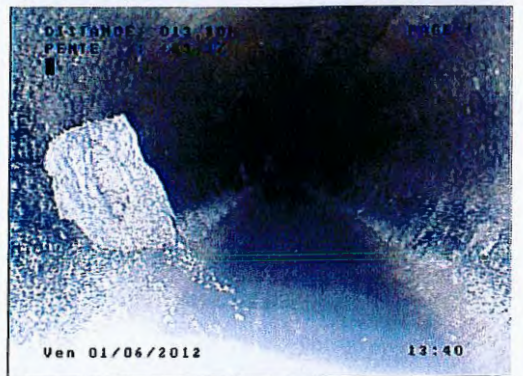
P(RV37 - RVX6)I0004

(BAF.I.E) Dégradation de surface - paroi manquante - aucune cause évidente à 08 heures

16.45 [32.55*]	RVX6 → RV37	BDC.A.A	Inspection terminée avant le noeud d'arrivée - obstruction - inspection objective terminée		
13.80 [35.20*]	RVX6 → RV37	BAF.I.E	Dégradation de surface - paroi manquante - aucune cause évidente à 08 heures

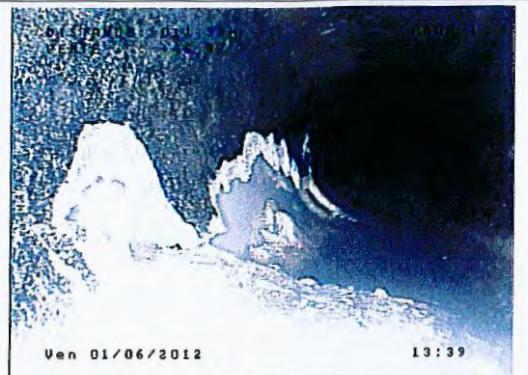
P(RV37 - RVX6)I0002

(BCB.E) Réparation ponctuelle - trou réparé à 07 heures

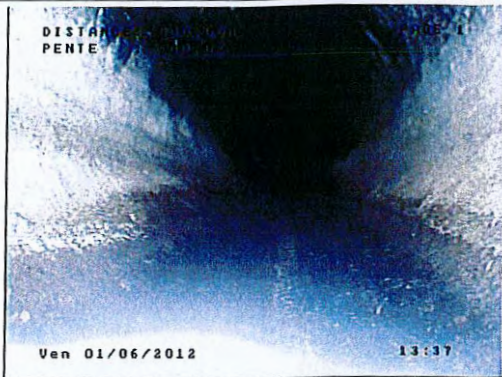
Distance	Pente	Compteur
	0.00 ml	0.0 mm/m	00:06:25
(BCD.A) Type du noeud de départ - regard de visite Référence du noeud = RVX6
