COMMUNE DE RUTALI

ETUDE DE DIAGNOSTIC DU RESEAU D'ASSAINISSEMENT ET ETUDES PREALABLES AU ZONAGE D'ASSAINISSEMENT

Rapport final

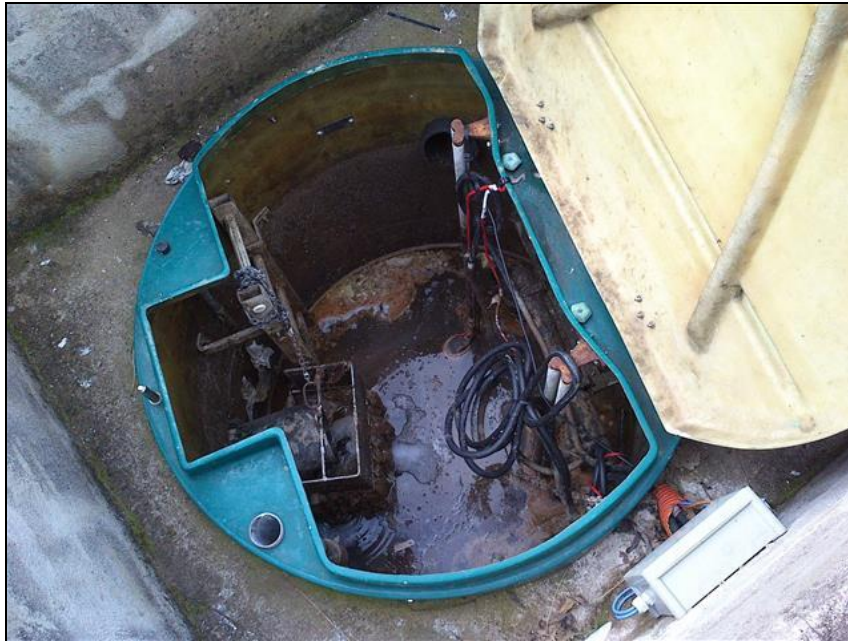
Photo 1 : Intérieur du poste de refoulement

Le réseau ouest du village est équipé d'un poste de refoulement équipé de deux pompes fonctionnant en alternance. Le poste collecte les eaux d'environ 25 habitations.

Les effluents s'écoulent dans un panier dégrilleur avant d'être refoulés sur 280 mètres.

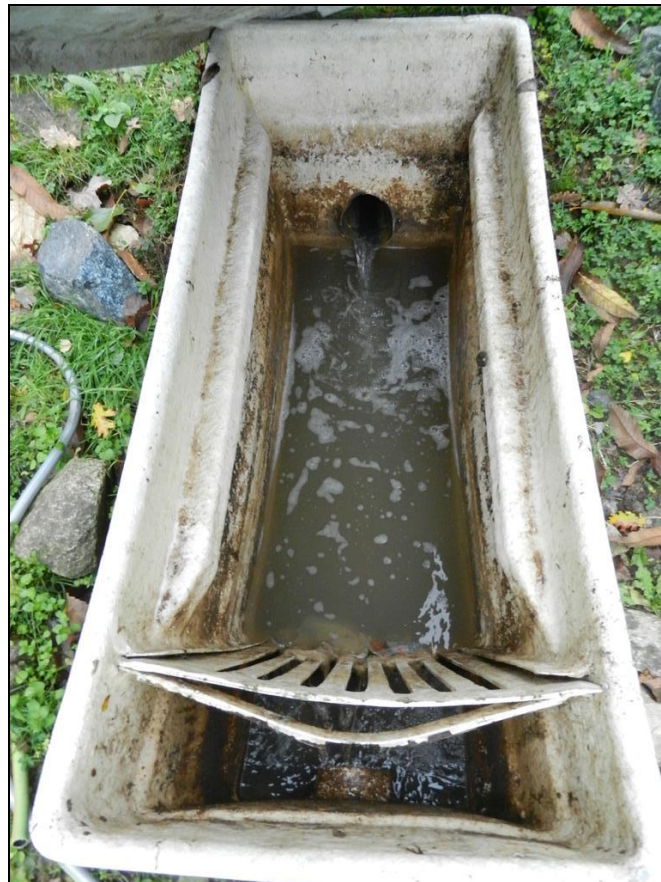
Photo 4 : Dégrilleur statique de la station du stade

- Absence de voirie interne rendant l'accès aux installations impossibles par temps de pluie (cf. **photo 3**) ;
- Portail en très mauvais état. Clôture de hauteur inférieure à 2 mètres (cf. **photo 3**) ;
- Espace inter-barreaux du dégrilleur statique trop important laissant passer les macro-déchets (cf. **photo 4**) ;
- Structures des ouvrages préfabriqués en mauvais état ;
- Clarificateur dégradé : goulotte affaissée (cf. **photo 5 et 6**) ;
- Canalisations de transfert endommagées (cf. **photo 7**) ;
- Lit de séchage saturé. Percolation des boues impossible (cf. **photo 8**).

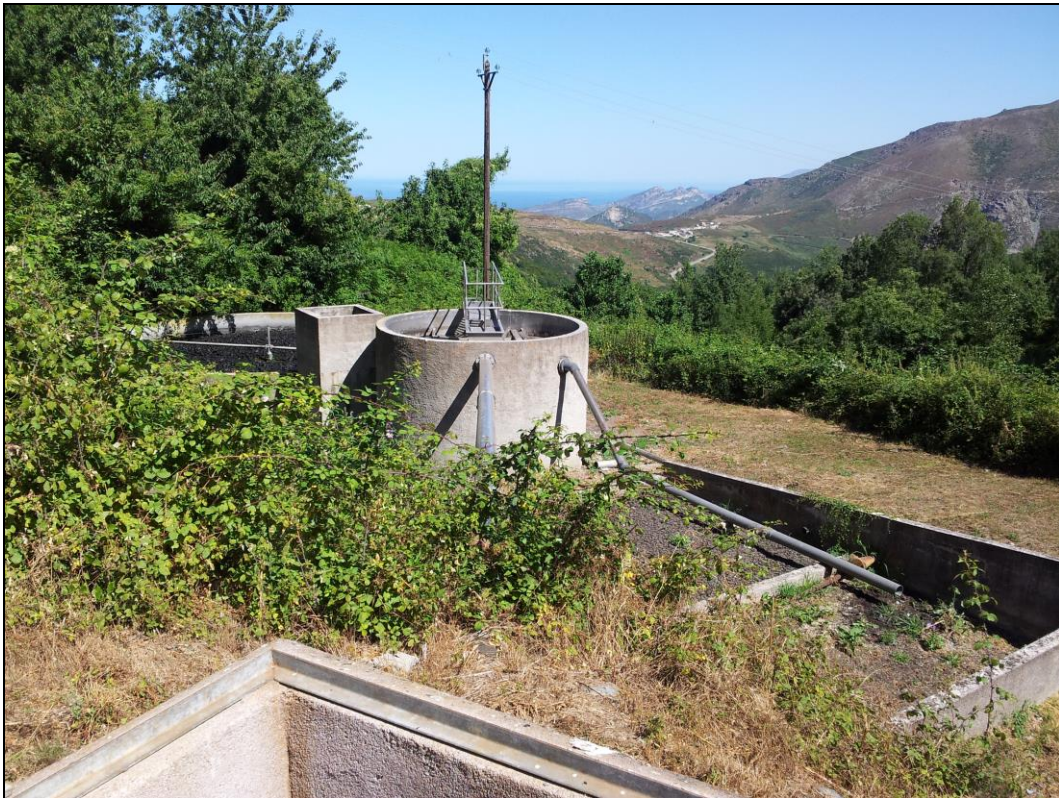
Photo 9 : Aperçu de la station Est (du ruisseau)

Le génie civil de la station est satisfaisant. Toutefois, un certain nombre de désordres sont à noter :

- Clôture trop basse (<2 mètres) ;
- Espace inter-barreaux du dégrilleur statique trop important laissant passer les macro-déchets ;
- Réhabilitation légère sur le génie civil (cf. **photo 12**);
- Chasse du lit bactérien hors service ;
- Ventilation du lit bactérien insuffisante.

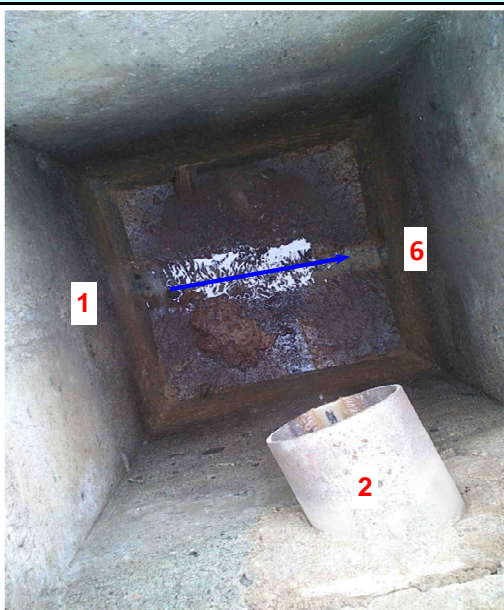
Localisation : D305 Aval Funtana Nova

Défauts au niveau de la cunette		Défauts sur regard	
Cassure		Couverture insuffisante	
Ovalisation		Traces de mise en charge	X 0,7m
Emboîtement ou joint		Virole décalée	
Déviation angulaire		Virole non scellée	
Changement de section		Infiltration par viroles	
Racines		Couronne décalée	
Abrasion ou corrosion		Autres	
Raccordement défectueux		Leger Débit eau claire	
Raccordement non étanche			
Dépôt	XX		
Infiltration

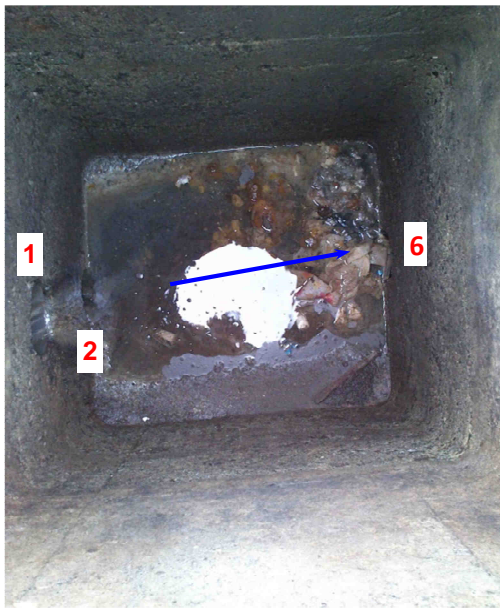
Localisation : D305 Proche Bar de Rutali et pont de la Padula

Défauts au niveau de la cunette		Défauts sur regard	
Cassure		Couverture insuffisante	
Ovalisation		Traces de mise en charge	
Emboîtement ou joint		Virole décalée	
Déviation angulaire		Virole non scellée	
Changement de section		Infiltration par viroles	
Racines		Couronne décalée	
Abrasion ou corrosion		Autres	
Raccordement défectueux		Leger Débit eau claire	
Raccordement non étanche		15 cm d'eau stagnante	
Dépôt	XXX	Dépôt formant un bouchon	
Infiltration		Forte humidité du béton

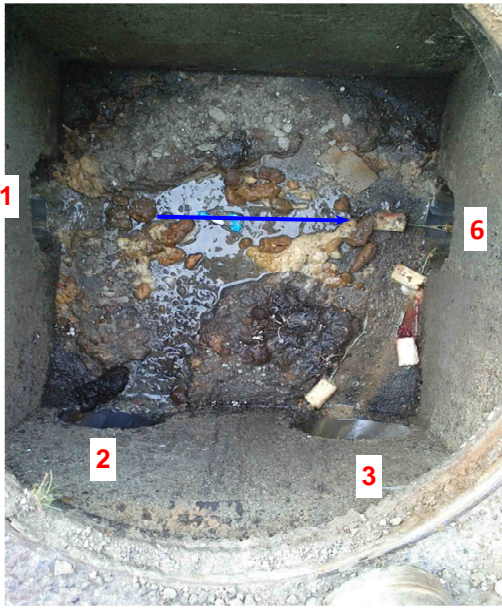
Localisation : D305 Funtana

Défauts au niveau de la cunette		Défauts sur regard	
Cassure		Couverture insuffisante	
Ovalisation		Traces de mise en charge	
Emboîtement ou joint		Virole décalée	
Déviation angulaire		Virole non scellée	
Changement de section		Infiltration par viroles	
Racines		Couronne décalée	
Abrasion ou corrosion		Autres	
Raccordement défectueux		Pente amont/aval très faible	
Raccordement non étanche		Possible infiltration due au ruissellement	
Dépôt	XXX	de la fontaine en amont	
Infiltration

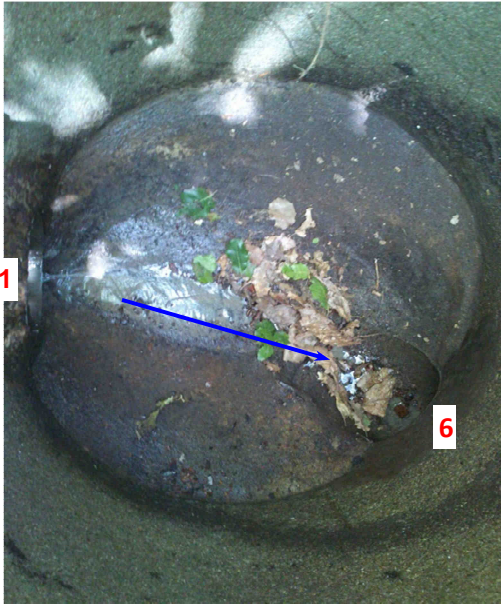
Numéro de regard : 30
 Localisation : Bois proximité Est de la STEP de...

Défauts au niveau de la cunette		Défauts sur regard	
Cassure		Couverture insuffisante	
Ovalisation		Traces de mise en charge	
Emboîtement ou joint		Virole décalée	
Déviation angulaire		Virole non scellée	
Changement de section		Infiltration par viroles	
Racines		Couronne décalée	
Abrasion ou corrosion		Autres	
Raccordement défectueux		Léger débit permanent	
Raccordement non étanche			
Dépôt			
Infiltration

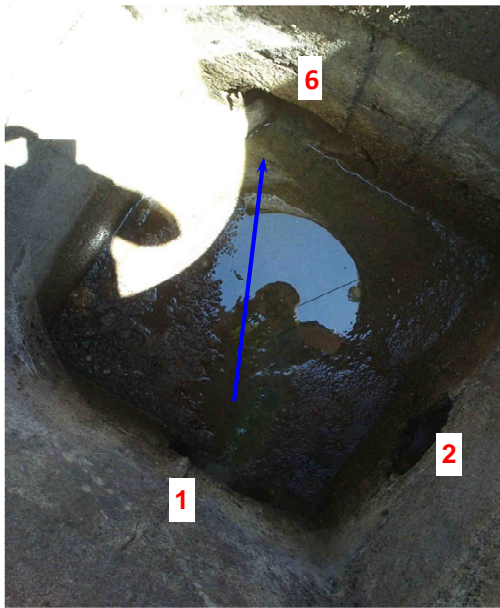
Localisation : D305 intersection Capricciu

Défauts au niveau de la cunette		Défauts sur regard	
Cassure		Couverture insuffisante	
Ovalisation		Traces de mise en charge	
Emboîtement ou joint		Virole décalée	
Déviation angulaire		Virole non scellée	
Changement de section		Infiltration par viroles	
Racines		Couronne décalée	
Abrasion ou corrosion		Autres	
Raccordement défectueux		Légère contrepente	
Raccordement non étanche			
Dépôt	X		
Infiltration

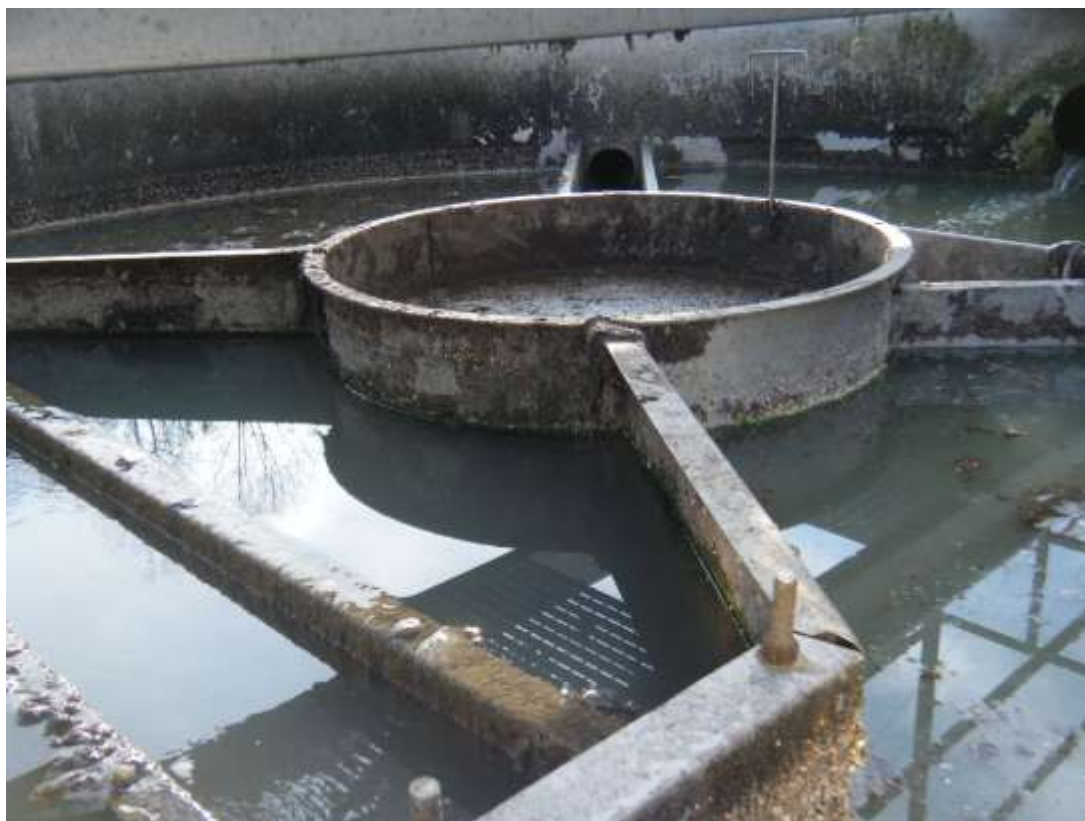
Photo N°1 : Surface du décanteur digesteur propre.

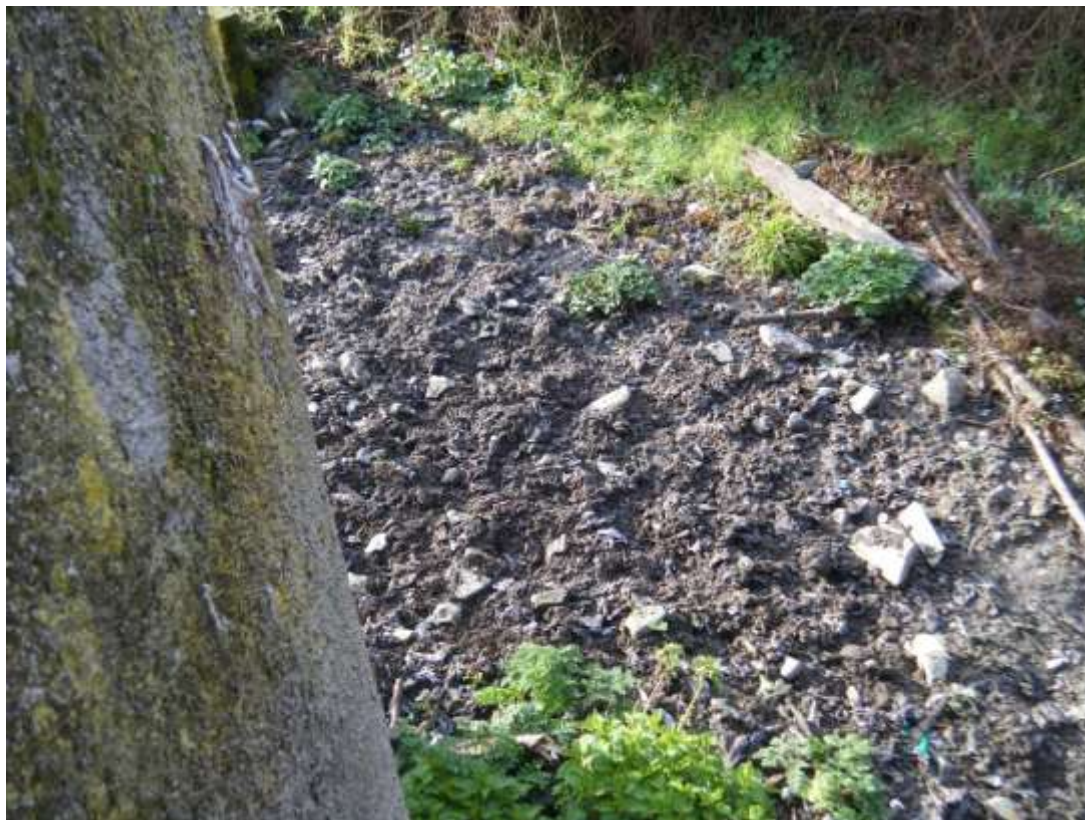
Photo N°2 : La majorité des déchets présents au pied du décanteur digesteur a été évacuée. Ratisser les quelques déchets encore présents et les évacuer à la décharge ou les brûler sur place.

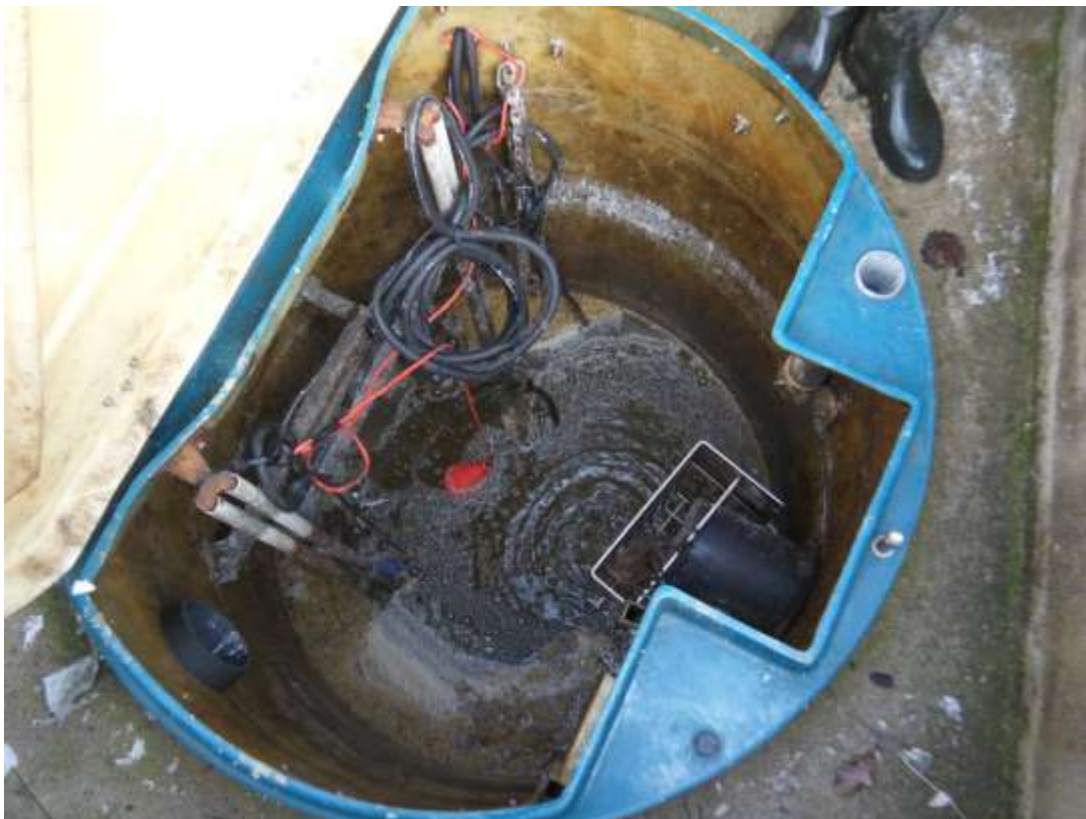
Photo N°1 : Poste de relevage avec un peu de graisses en surface. A noter la présence du panier dégrilleur.

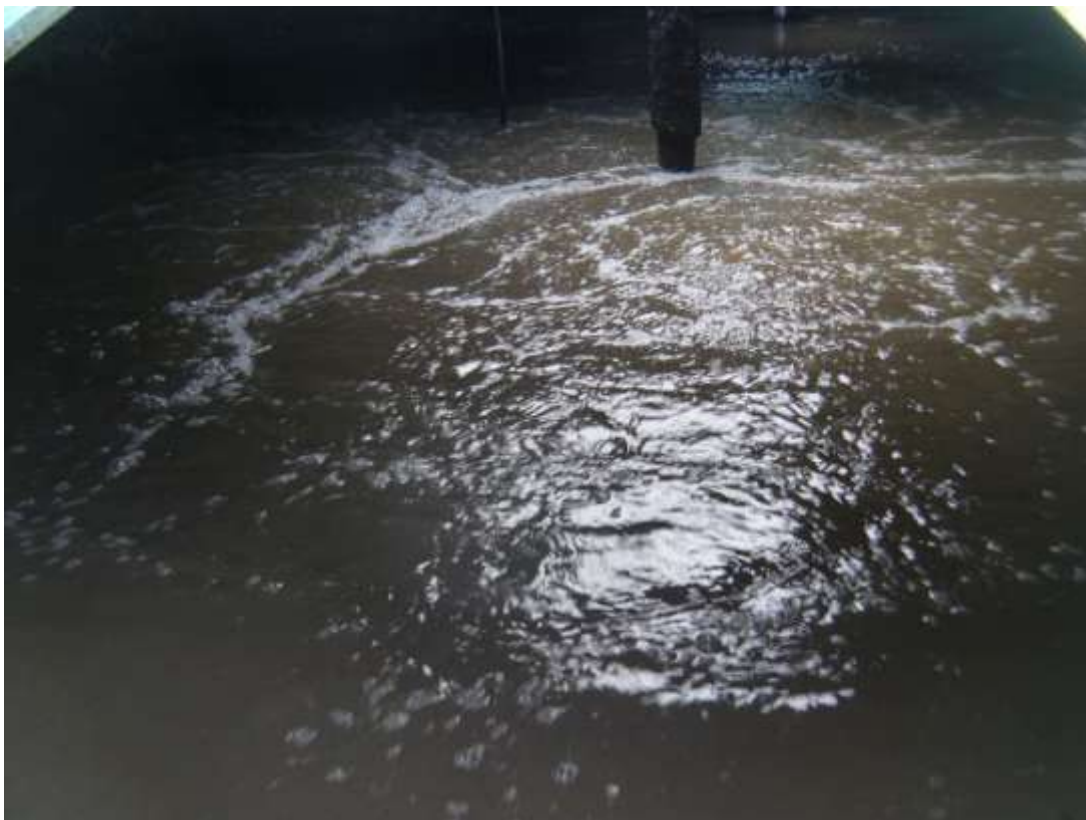
Photo N°2 : Bullage dans le bassin d'aération. Les boues sont peu concentrées à l'intérieur du bassin.

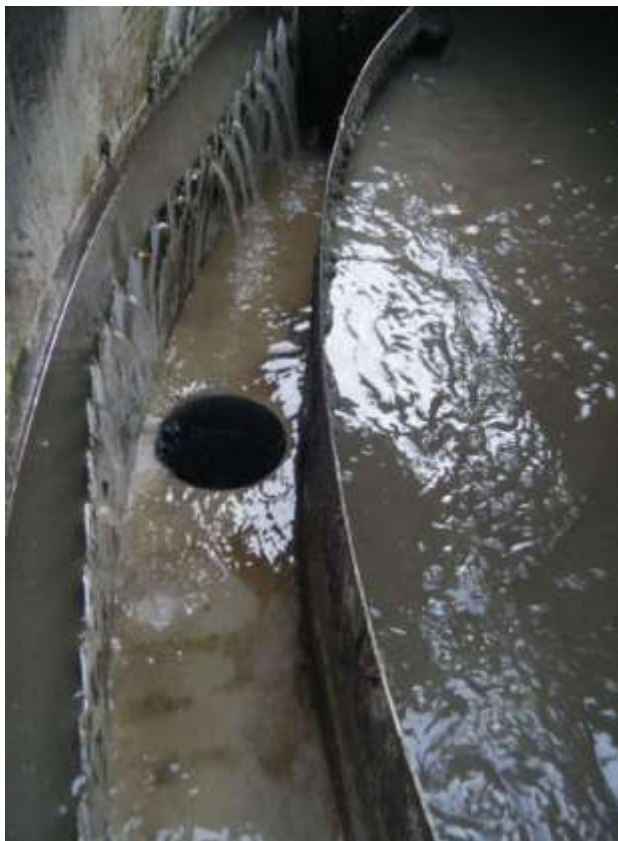
Photo N°3 : Goulotte de reprise du bassin d'aération (boues peu concentrées).

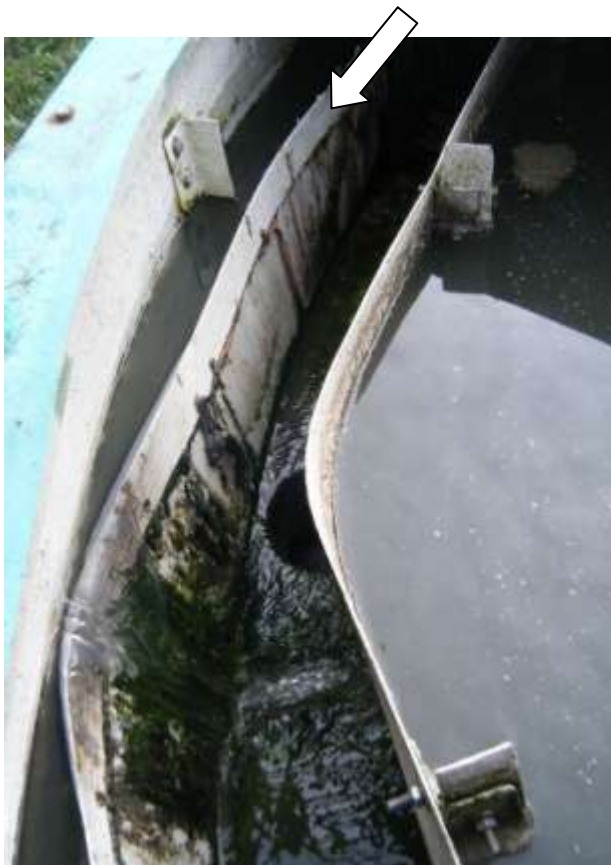
Photo N°7 : Aménagement réalisé par M.FLORI.

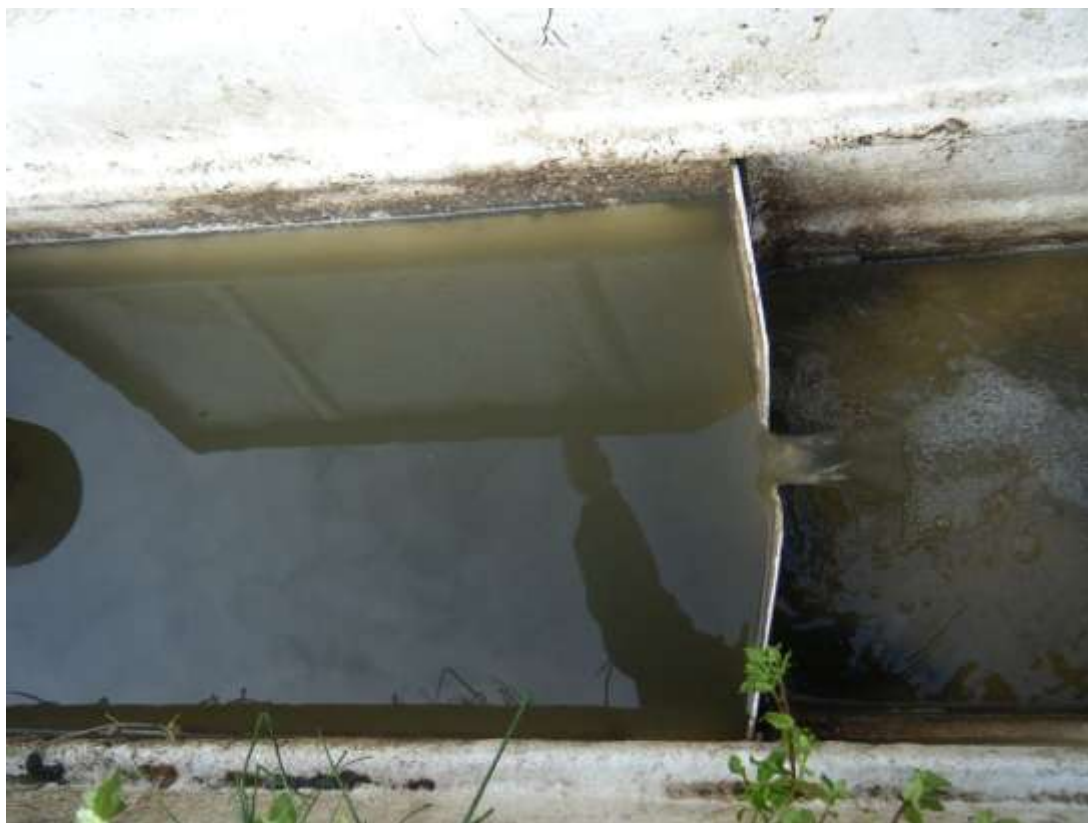
Photo N°8 : Canal de comptage de l'effluent traité.

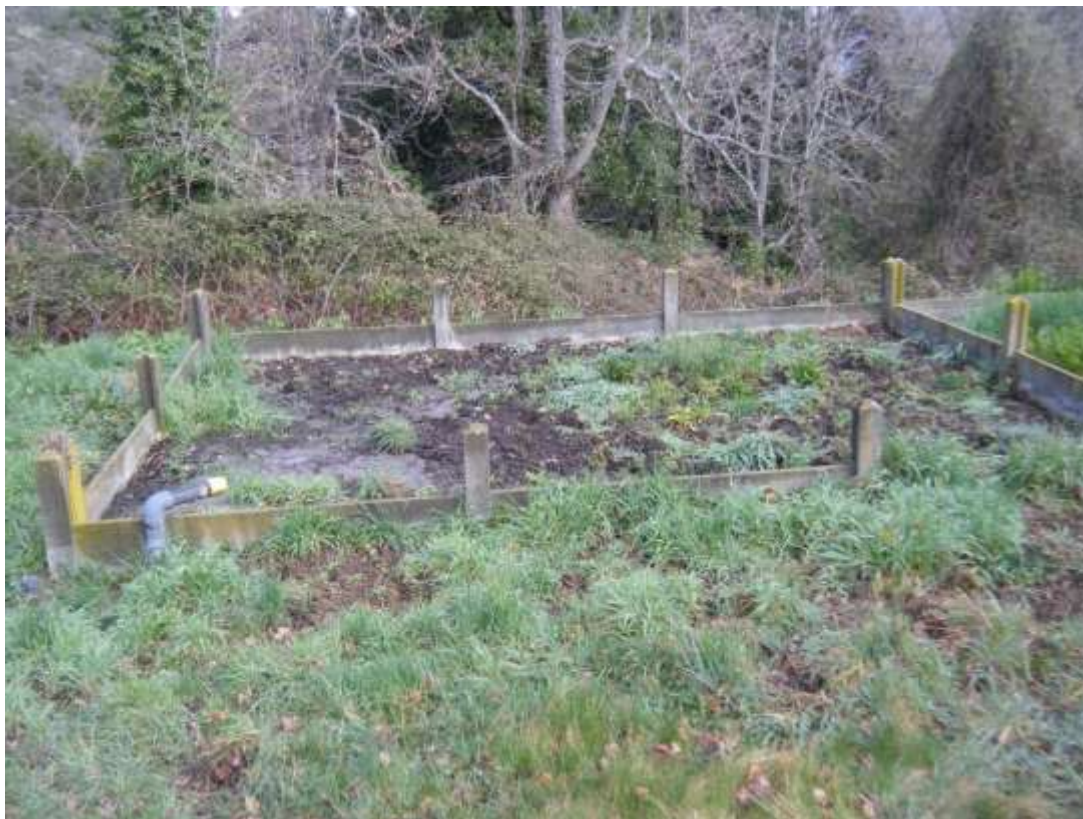
Photo N°9 : Soutirage de boues récent sur un lit (environ 1 m³). Les anciennes boues sèches n'ont pas été évacuées au pied du lit (dans l'attente d'être envoyées vers un centre agréé). Clôture affaissée par la neige en 2010 à dégager du roncier et à retendre.

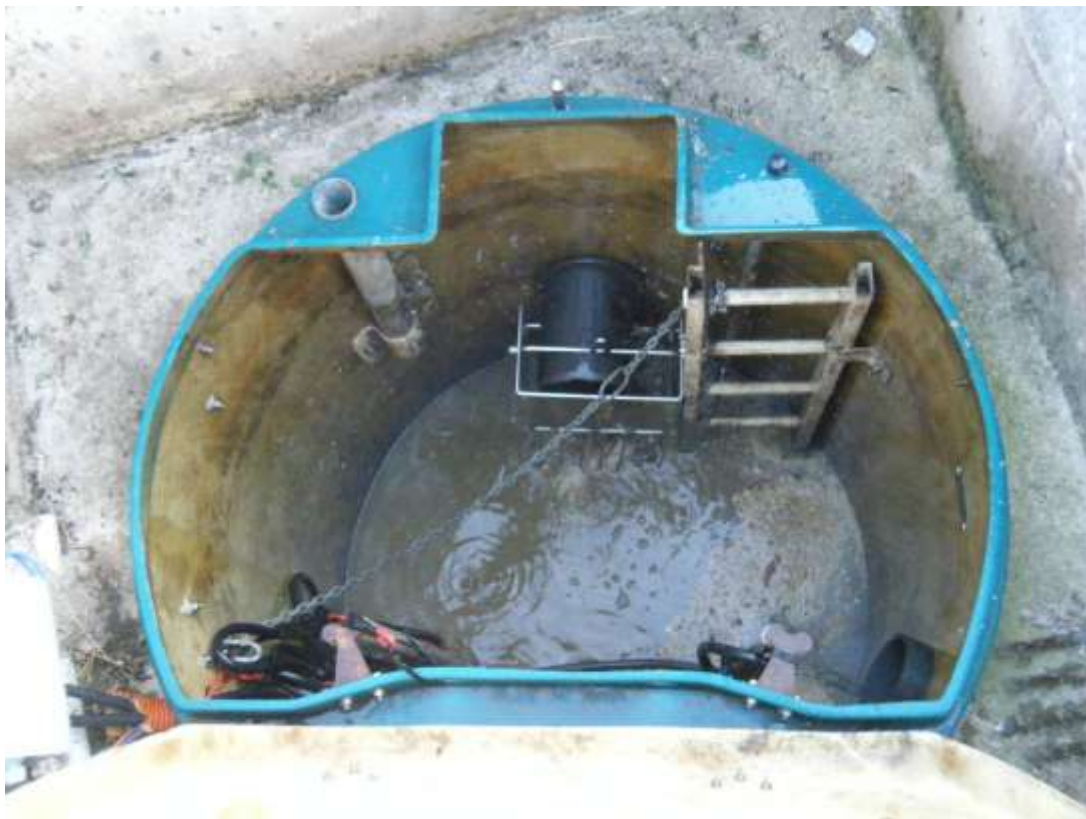
Photo N°1 : Poste de relevage nettoyé la veille de la visite SATESE. A noter la présence du panier dégrilleur.

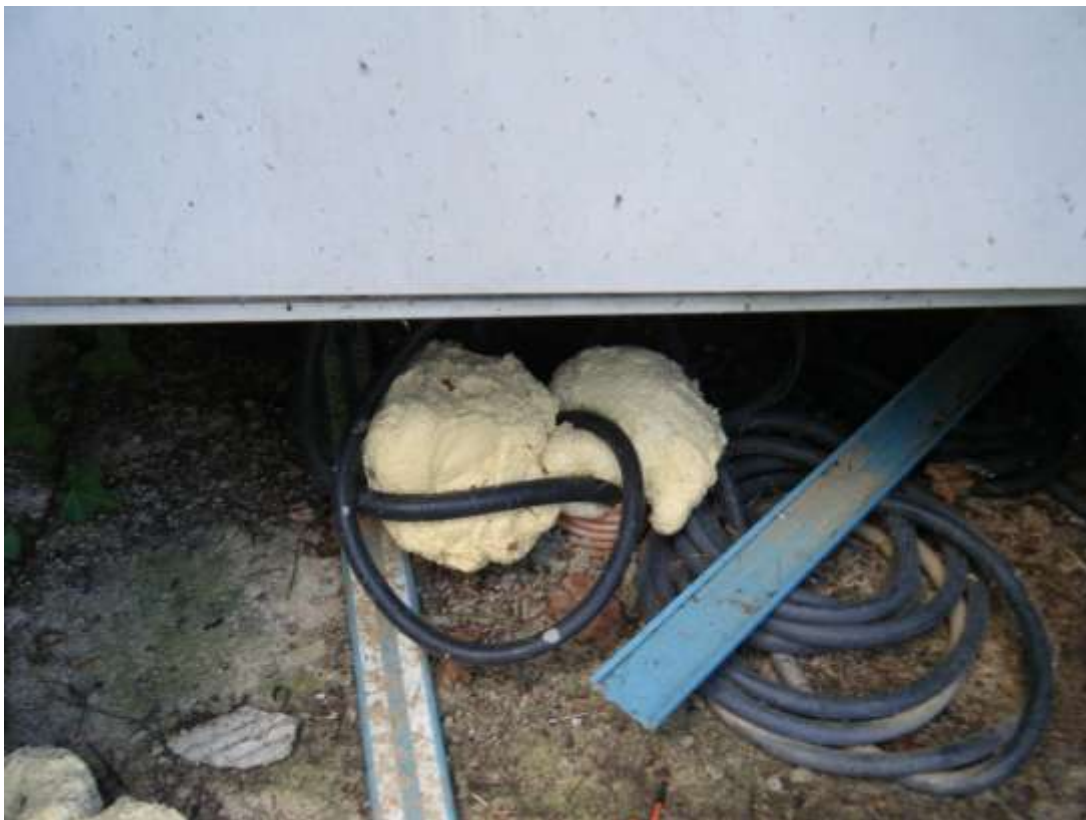
Photo N°2 : Mousse polyuréthane injectée dans les gaines électrique de l'armoire de commande des équipements électromécanique de la station d'épuration.

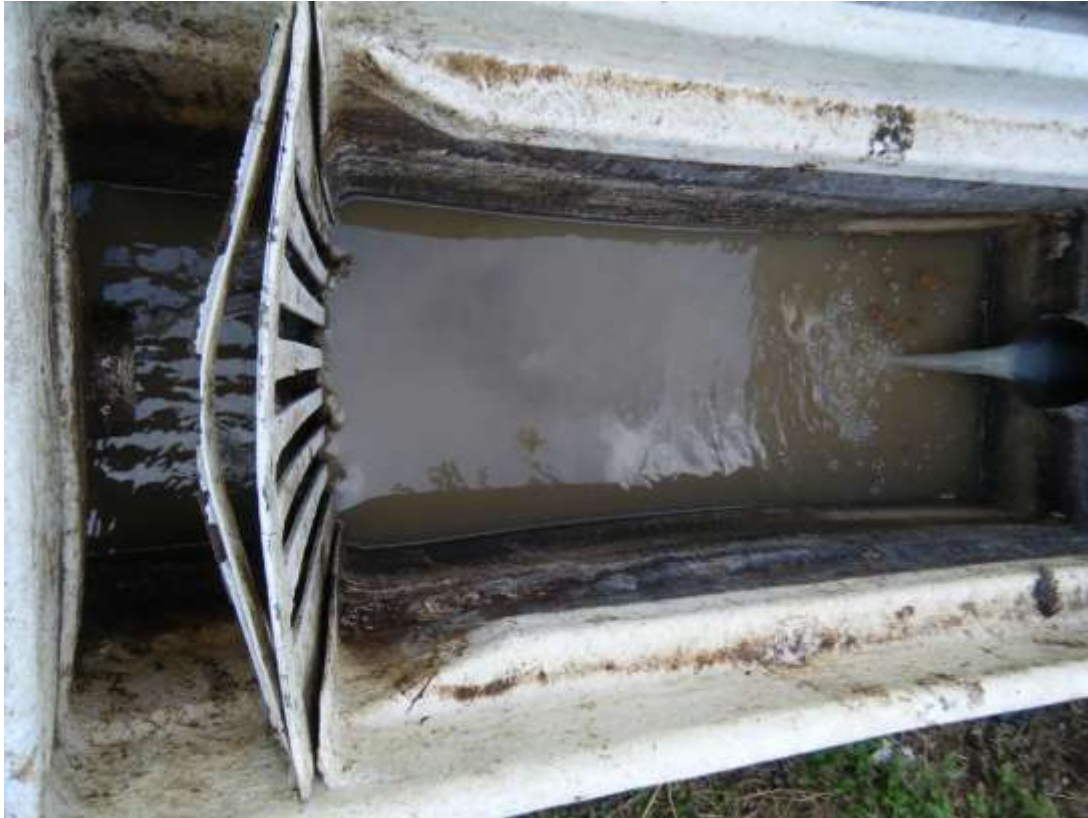
Photo N°3 : Grille statique du dégrilleur.

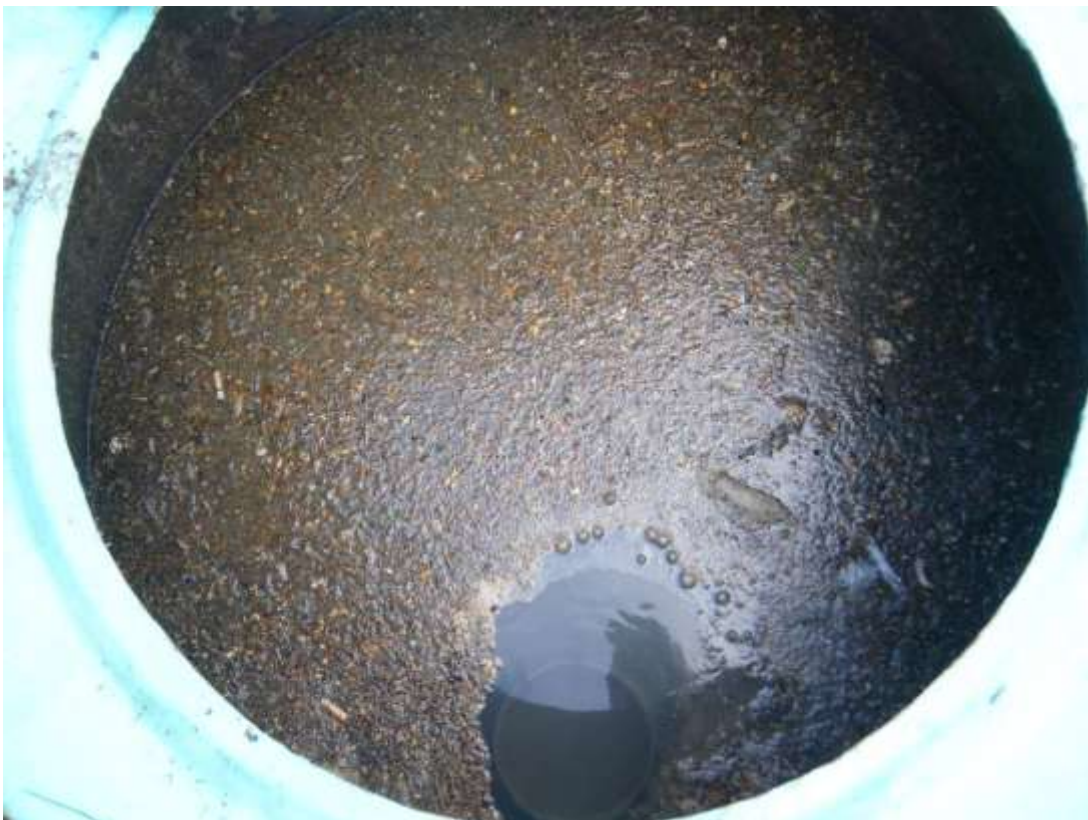
Photo N°4 : Dégazeur nettoyé la veille de la visite SATESE.

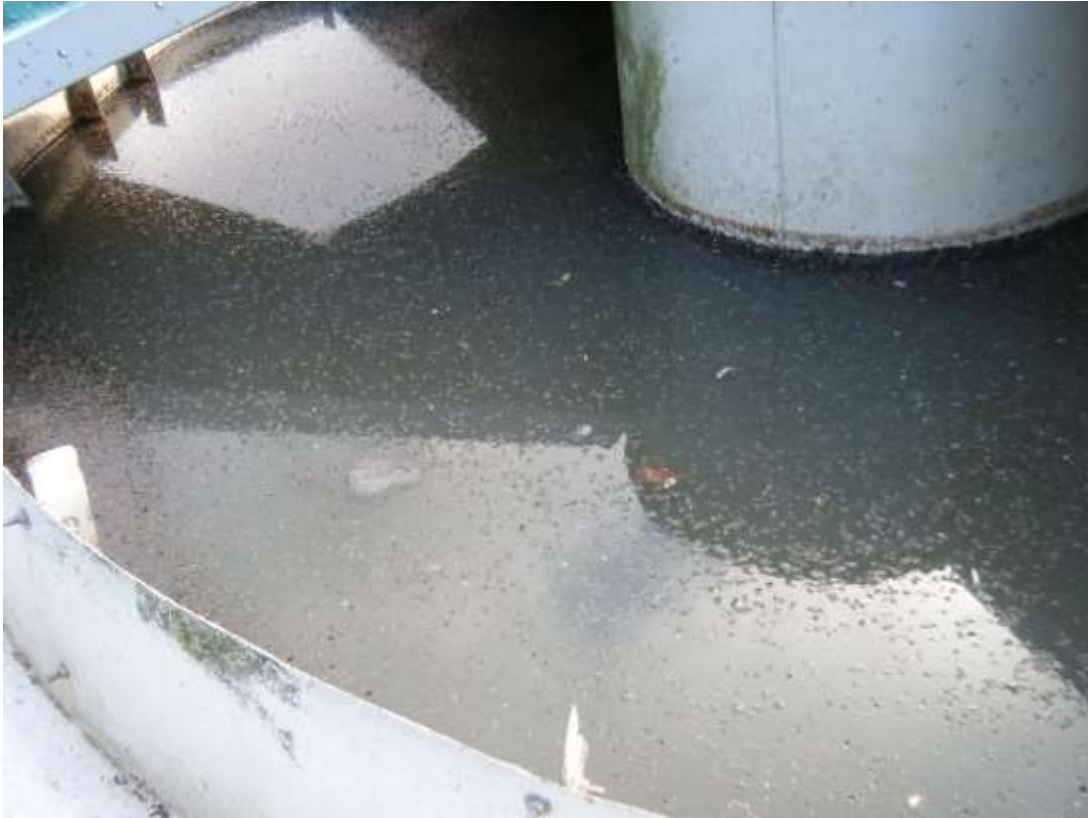
Photo N°5 : Larves de moustiques en surface du clarificateur.

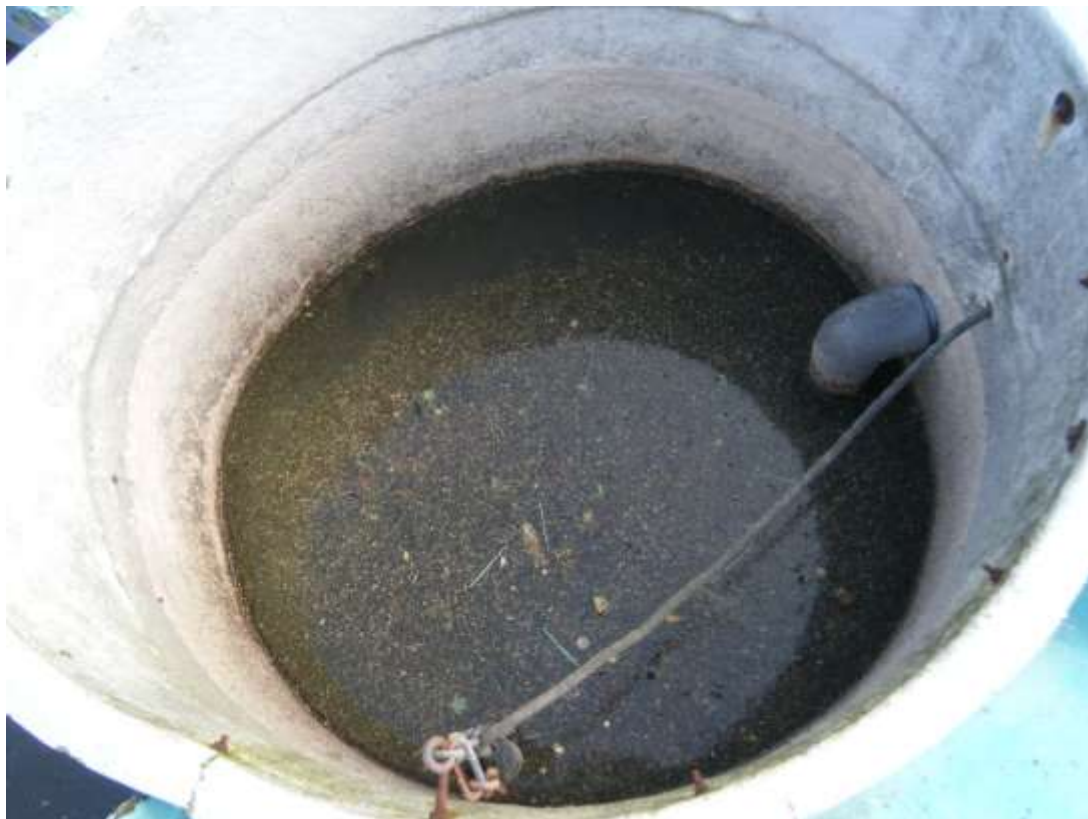
Photo N°7 : Absence de remontées de boues dans la lumière du clarificateur (effet des nouveaux réglages de la pompe de recirculation ?).

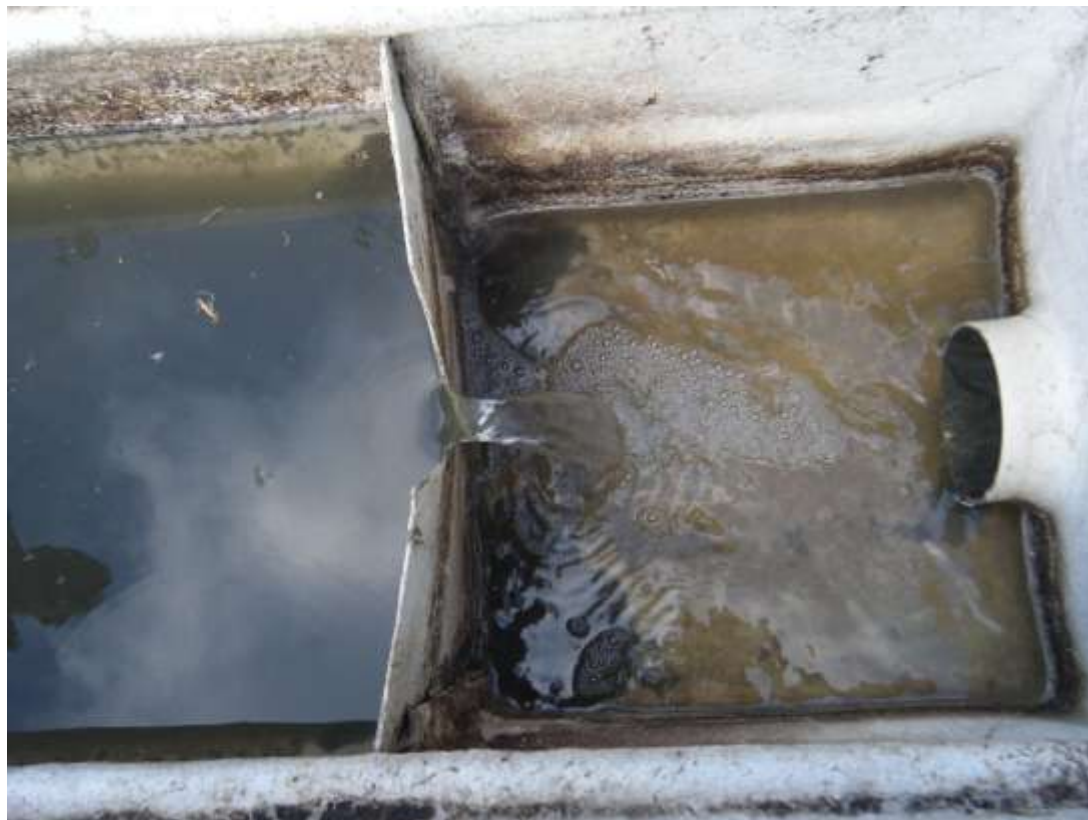
Photo N°8 : Canal de sortie de l'effluent traité. Sortie plus claire que lors des précédentes visites avec moins de départs de matières en suspension.

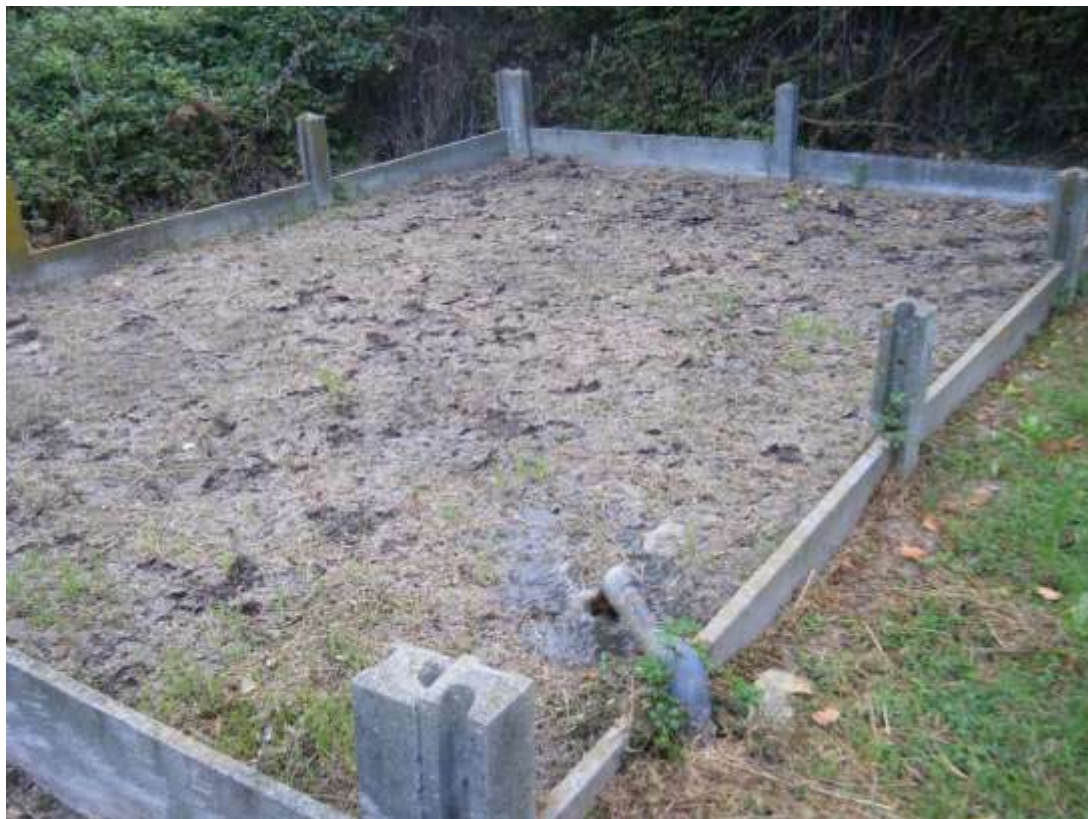
Photo N°9 : Soutirage de boues sur un lit où les anciennes boues n'ont pas été préalablement évacuées au pied du lit dans l'attente d'être envoyées vers un centre agréé.

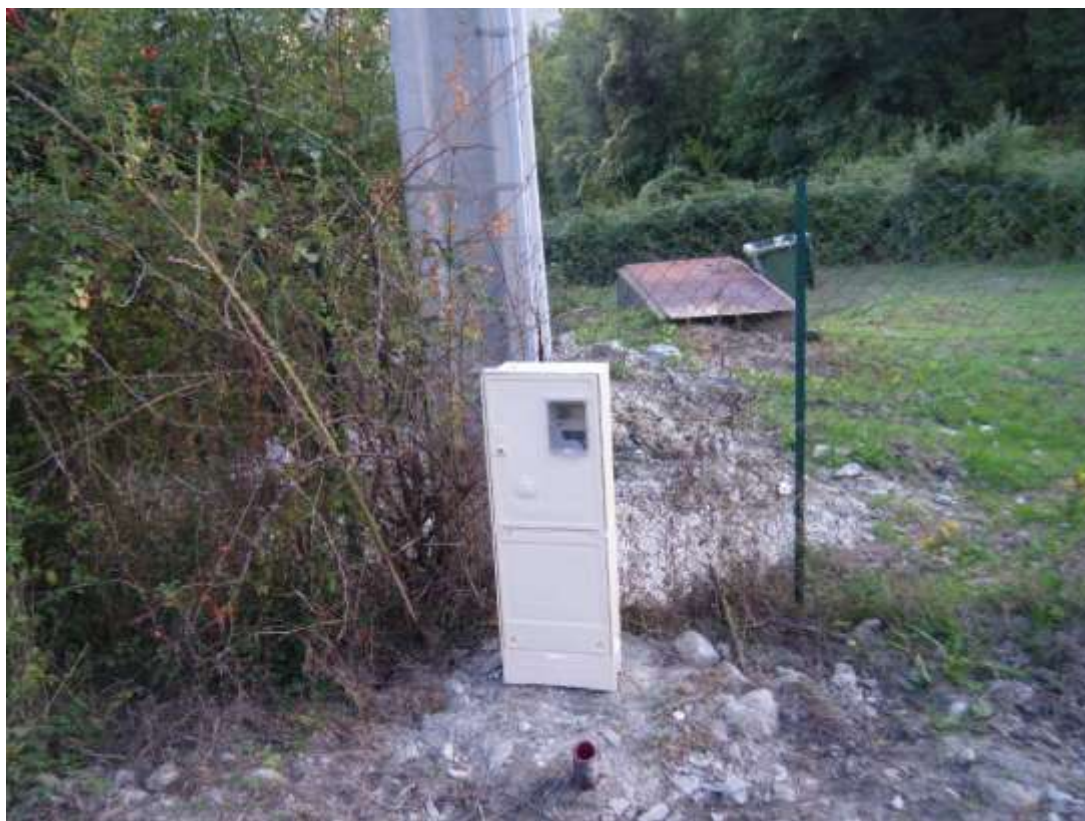
Photo N°1 : Compteur EDF placé récemment (destiné à la station d'épuration ?) avec réservation. En arrière plan, dégrilleur statique et poubelle destinés à réceptionner les déchets dégrillés.

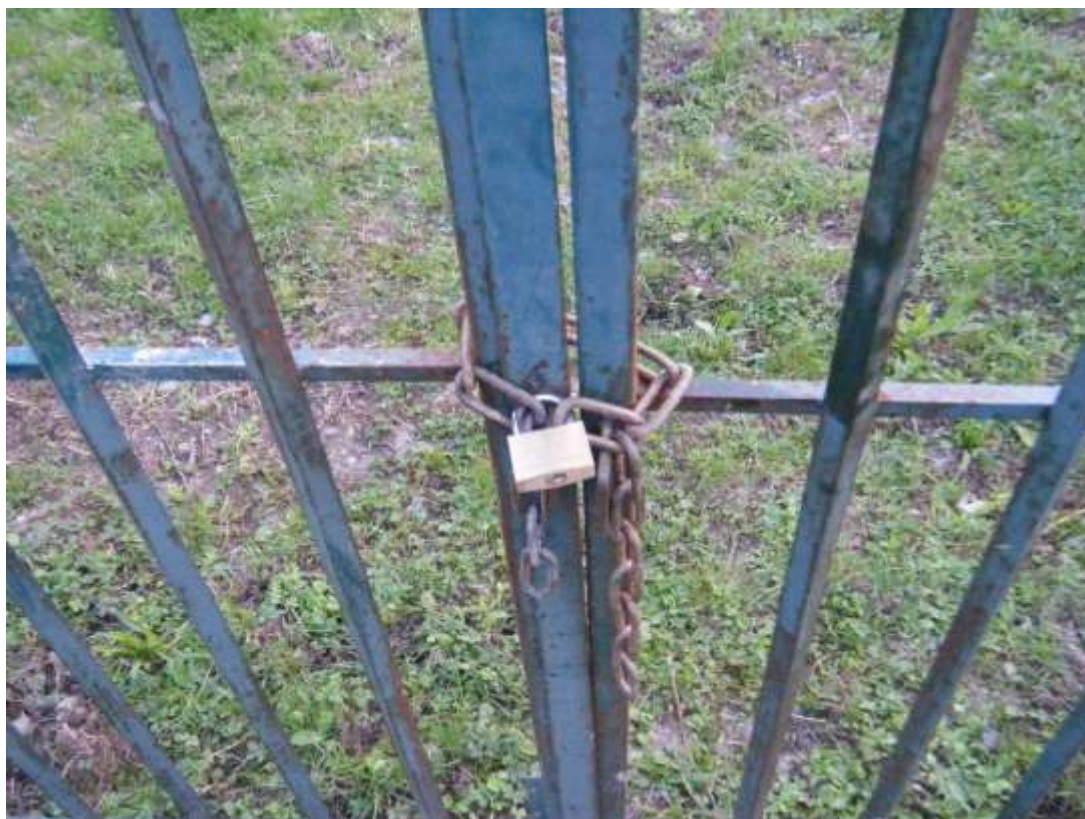
Photo N°2 : Portail cadenassé.

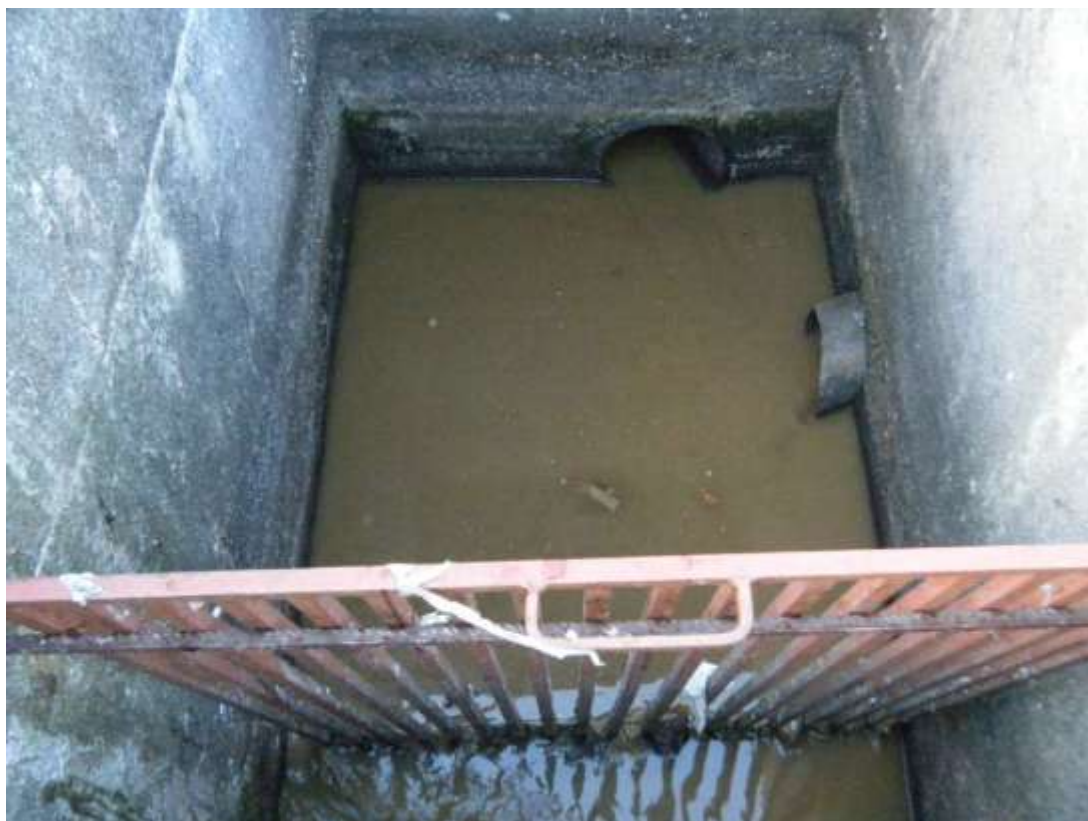
Photo N°3 : Arrivée très concentrée d'effluent à 8H15.

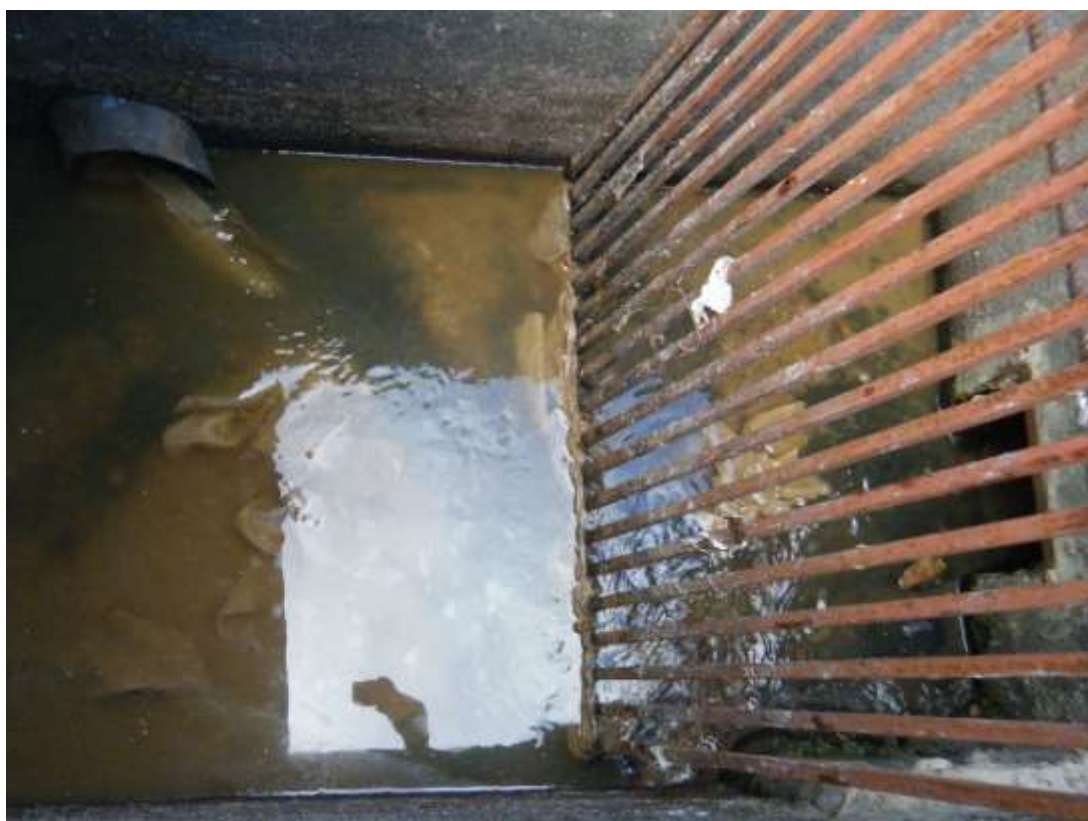
Photo N°4 : Arrivée d'effluent à 8H40.

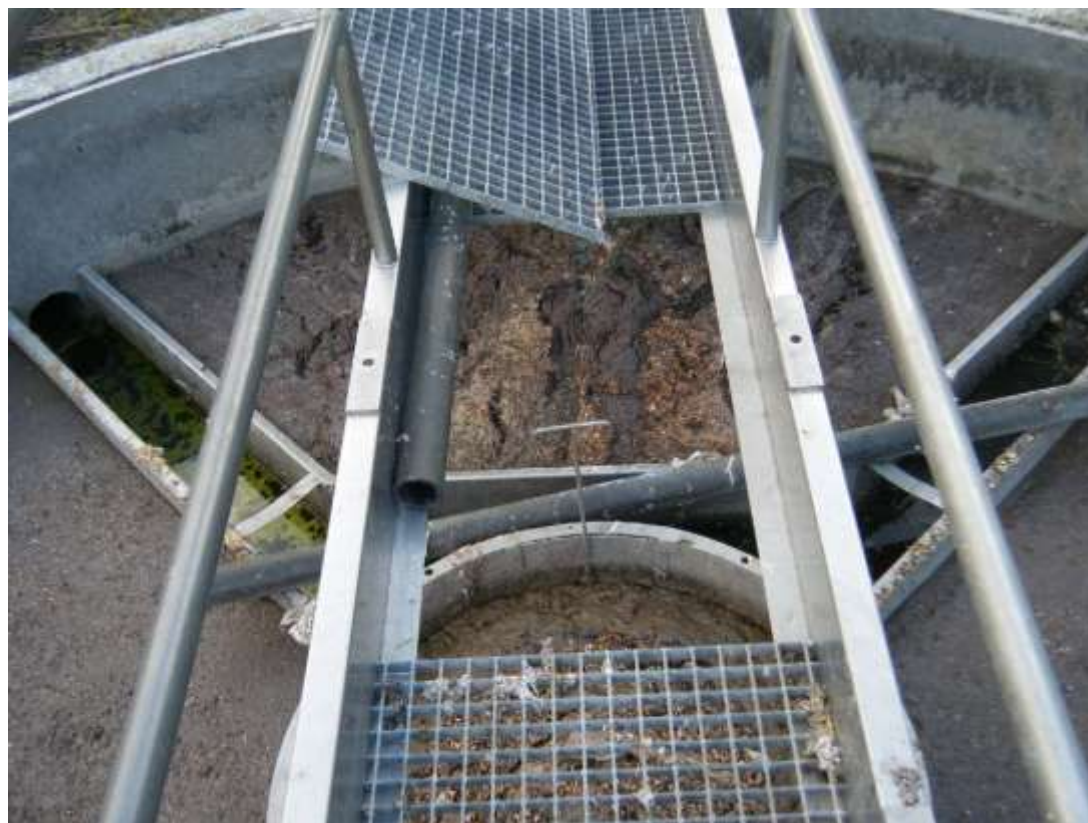
Photo N°6 : Autre vue.
