COMMUNE DE RUTALI

ETUDE DE DIAGNOSTIC DU RESEAU D'ASSAINISSEMENT ET ETUDES PREALABLES AU ZONAGE D'ASSAINISSEMENT

Rapport final

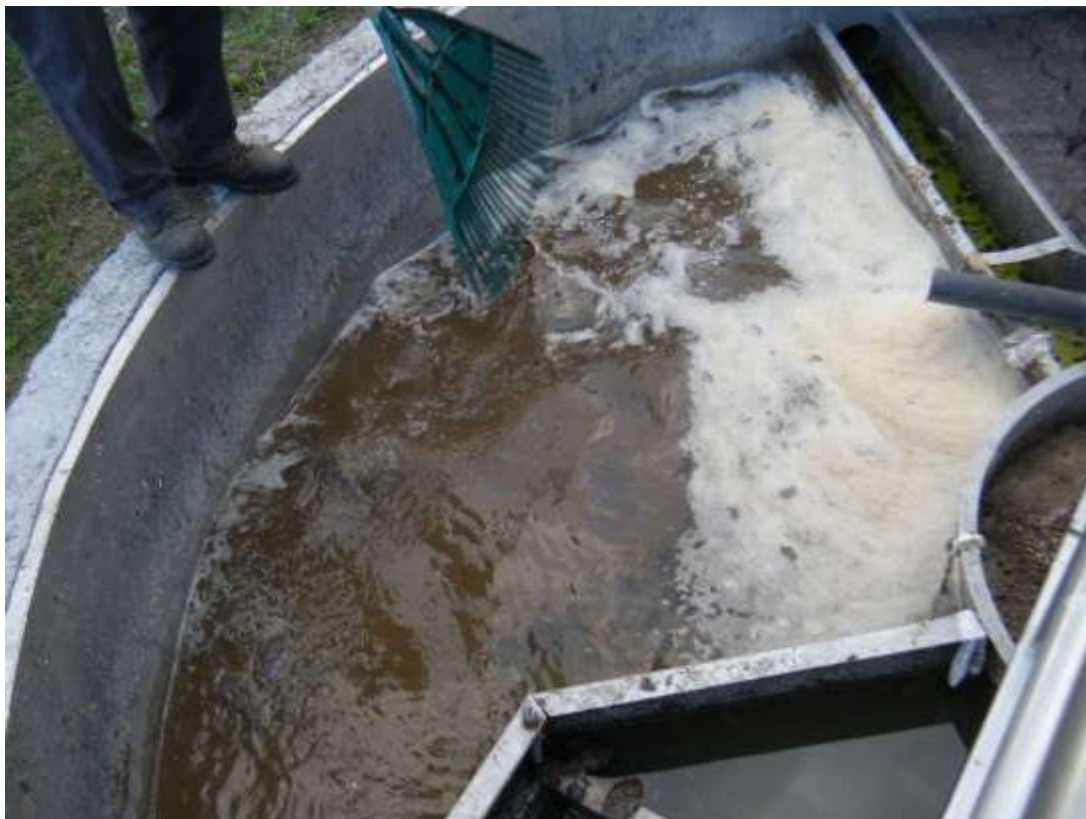
Photo N°7 : Coulage des boues sur un des côtés du décanteur digesteur.

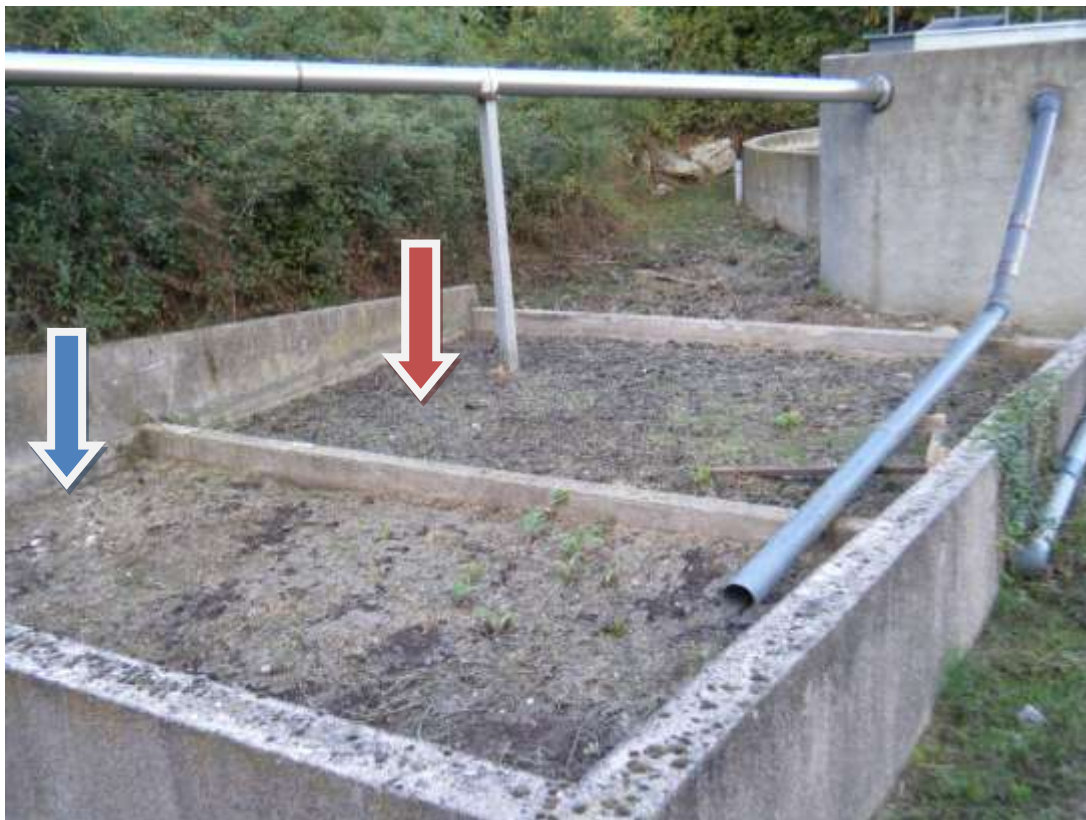
Photo N°8 : Lits de séchage des boues et des flottants (flèche bleue : lit destiné aux flottants et graisses ; flèche rouge : lit destiné aux boues de fond du décanteur digesteur).

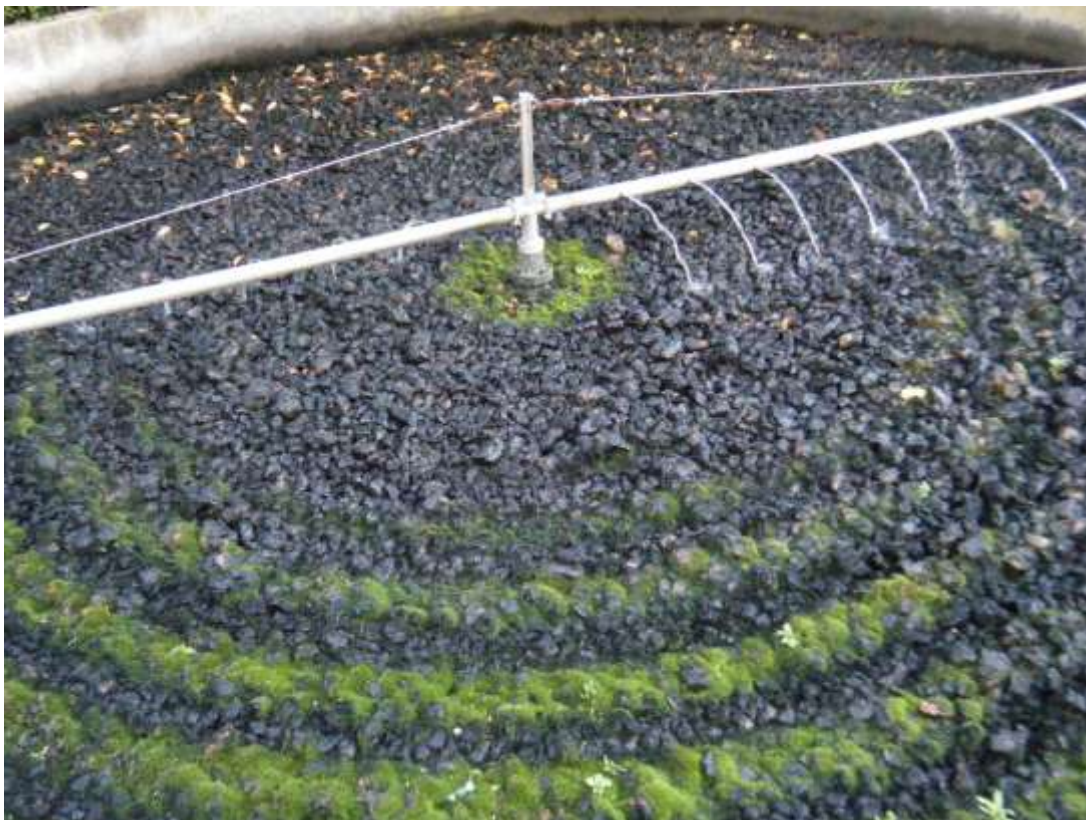
Photo N°10 : Pouzzolane du lit bactérienensemencée.

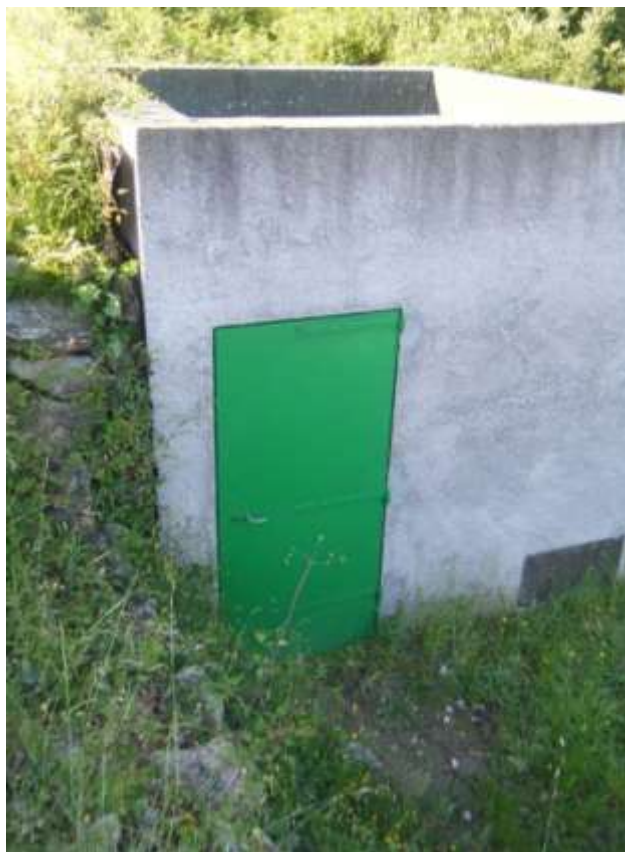
Photo N°2 : Porte du local technique du PR réparée et peinte.

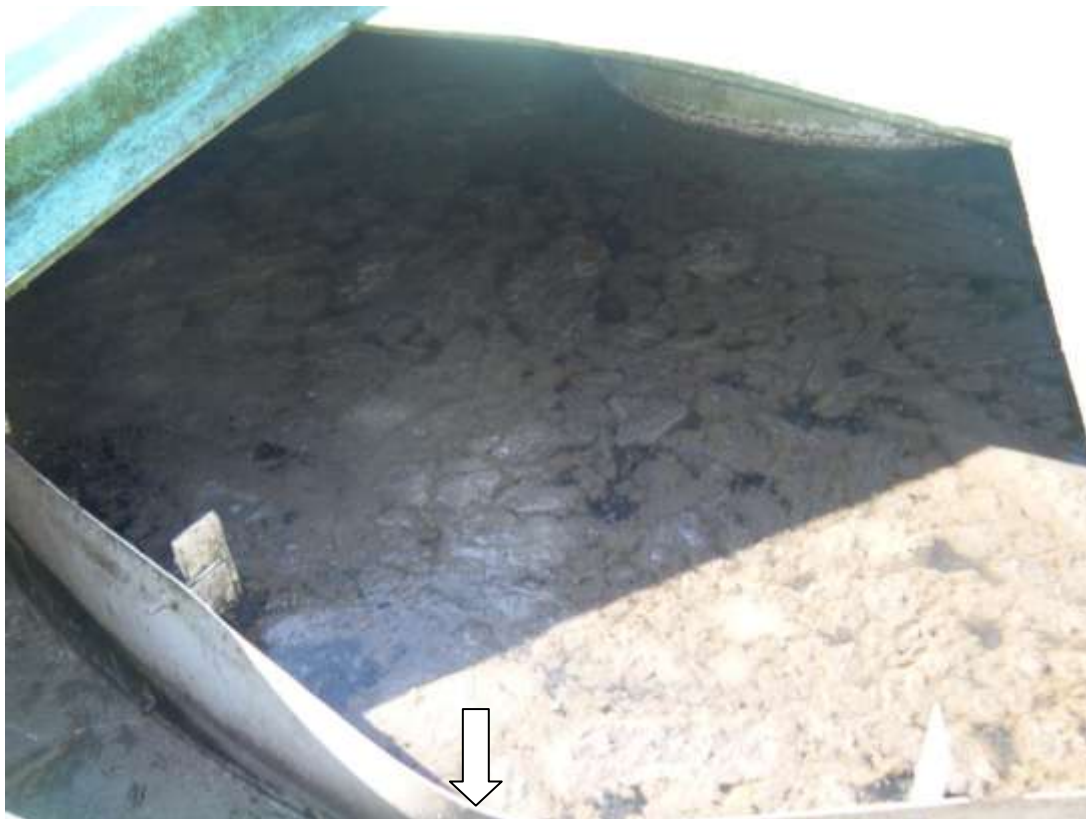
Photo N°3 : Remontées de boues en surface du clarificateur avant qu'elles ne soient coulées. A noter la goulotte d'évacuation de l'effluent traité qui s'est tordue sous l'effet de contraintes.

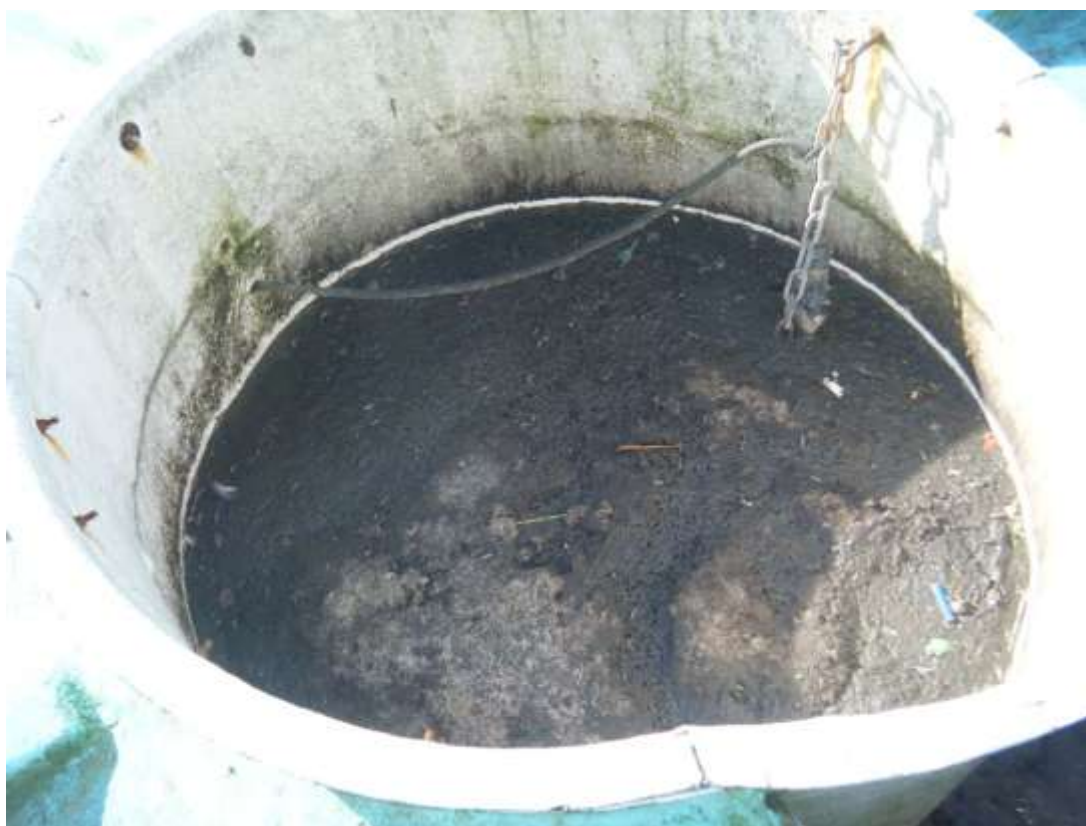
Photo N°4 : Remontées de boues dans la lumière du clarificateur avant d'être coulées.

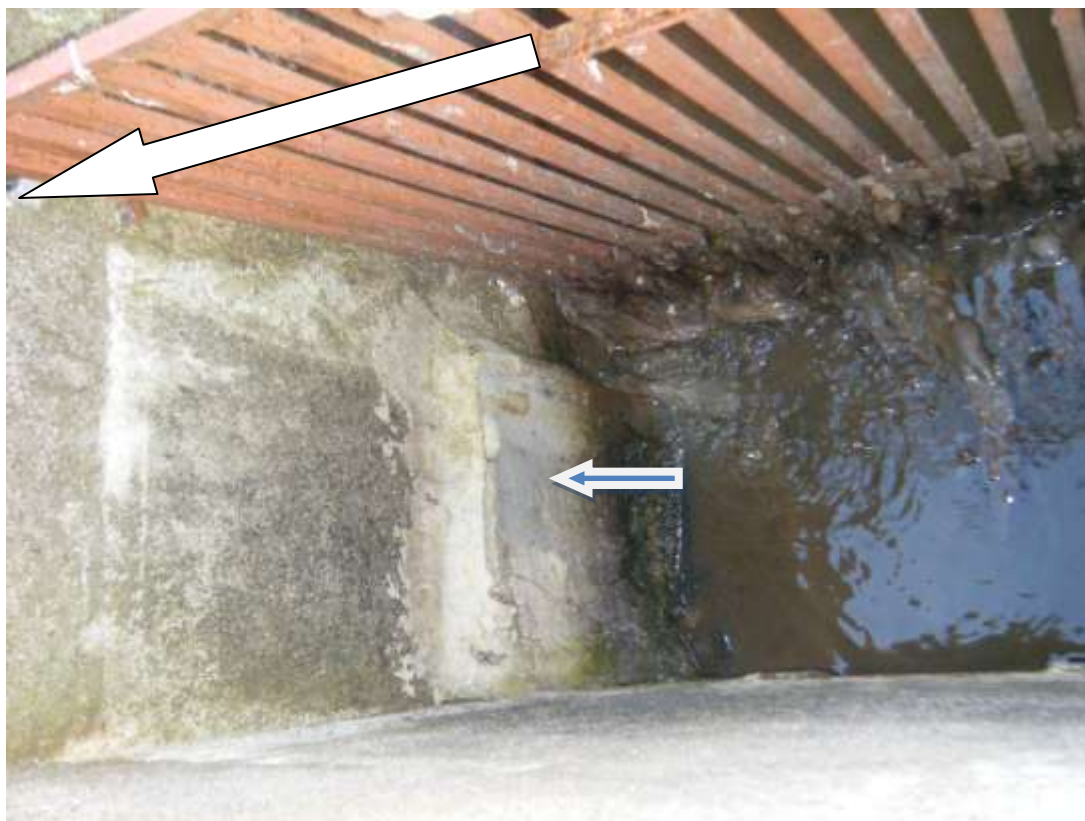
Photo N°1 : Si possible permettre le passage de part en part des murets de la tige de soutien de la grille statique afin qu'elle ne bascule pas sous le poids des déchets qui s'accumulent dessus. Flèche bleue, by-pass colmaté.

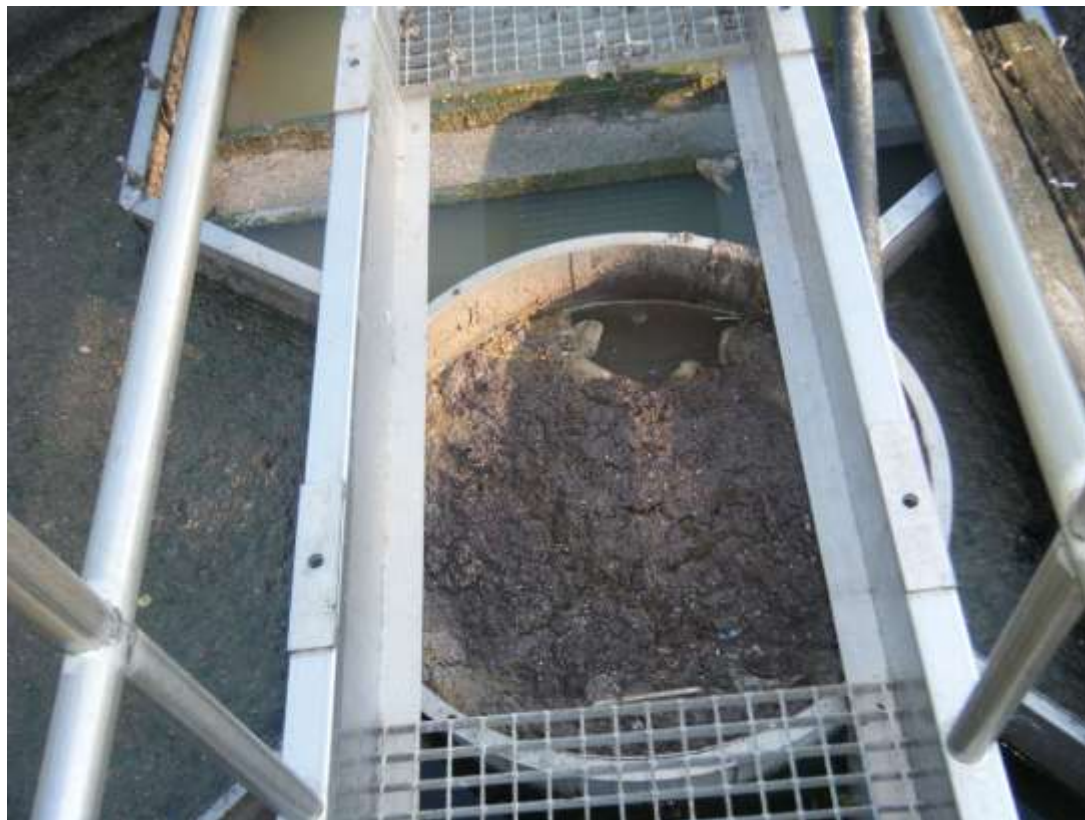
Photo N°2 : Remontées de boues au centre de l'ouvrage et sur les côtés à couler au maximum à la pelle dans l'attente de la mise en place d'un point d'eau potable avec pression.

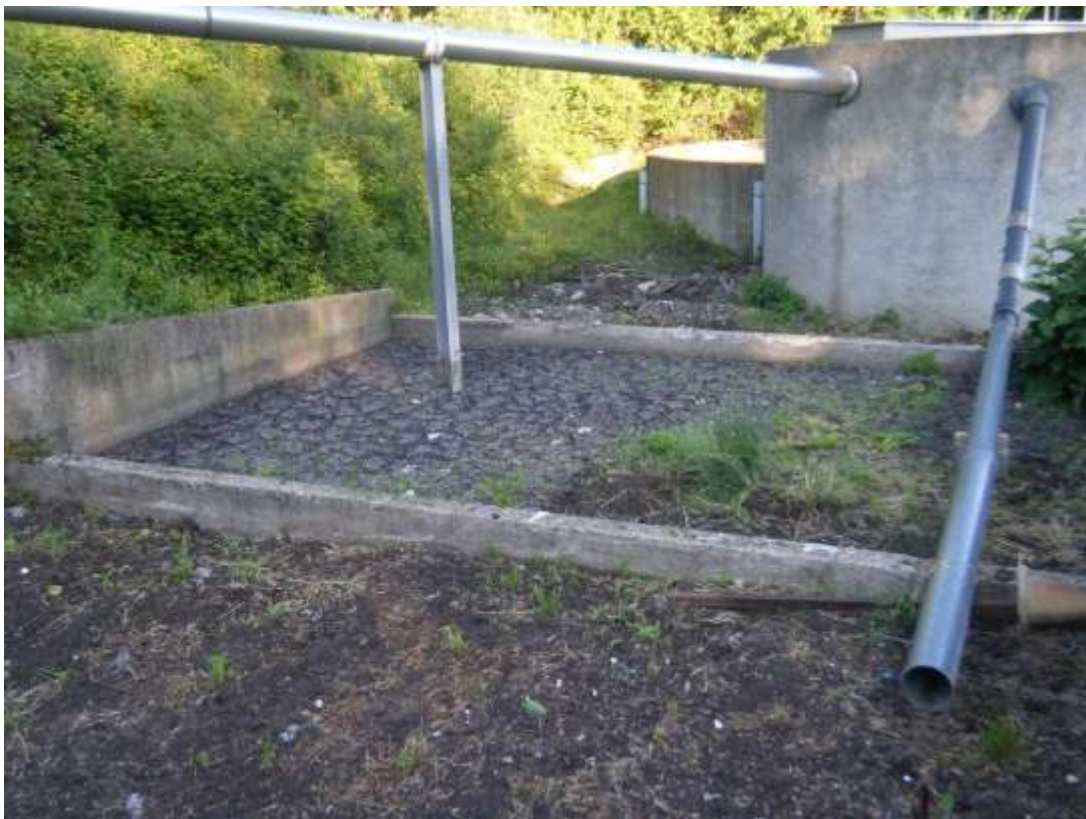
Photo N°3 : Boues à évacuer du lit de séchage le plus proche du décanteur digesteur. Déchets dégrillés mélangés aux boues sèches au pied du décanteur à ratisser et à envoyer en décharge.

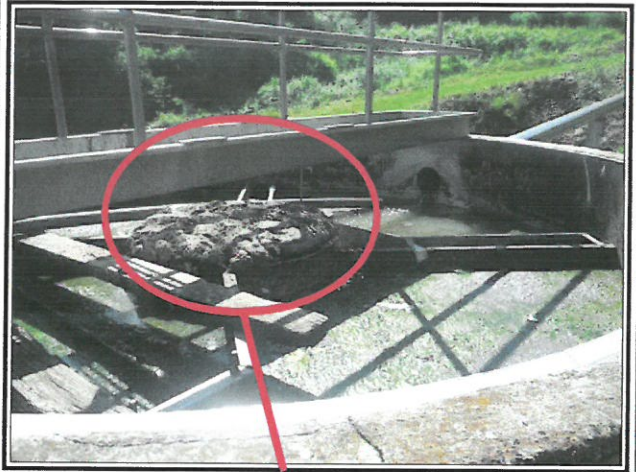
Illustration 2: Le décanteur-digester est colmaté par des boues sèches en surface.

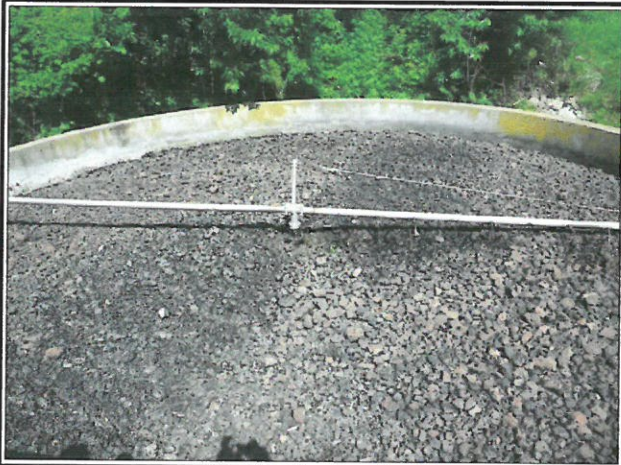
Illustration 3: Le sprinkler ne fonctionne pas. Il ne peut monter en charge en raison d'un dysfonctionnement de la chasse.

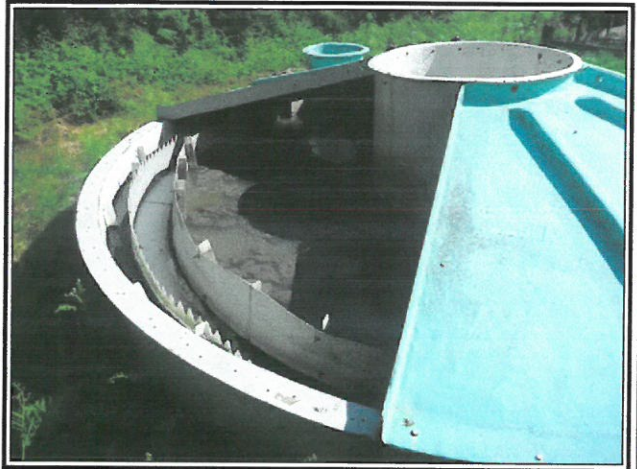
Illustration 2: Vue du clarificateur, ce dernier est détérioré – Remontées de boues en surface.

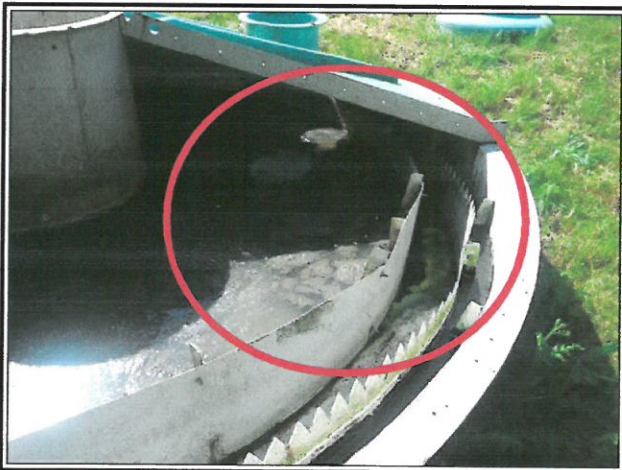
Illustration 3: Autre vue du clarificateur.

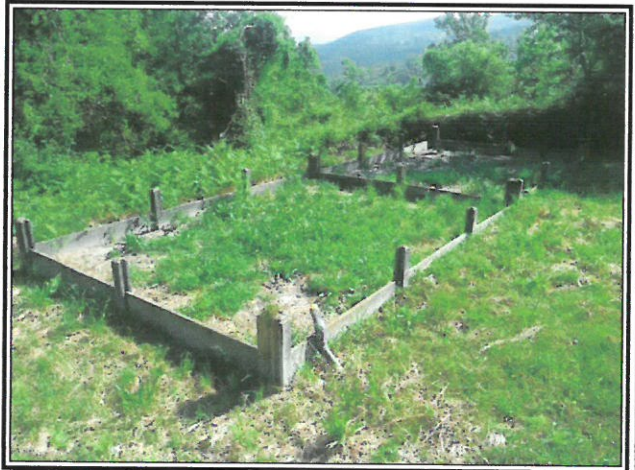
Illustration 4: Vue des lits de séchage. Il n'existe aucune filière de valorisation des boues d'épuration.

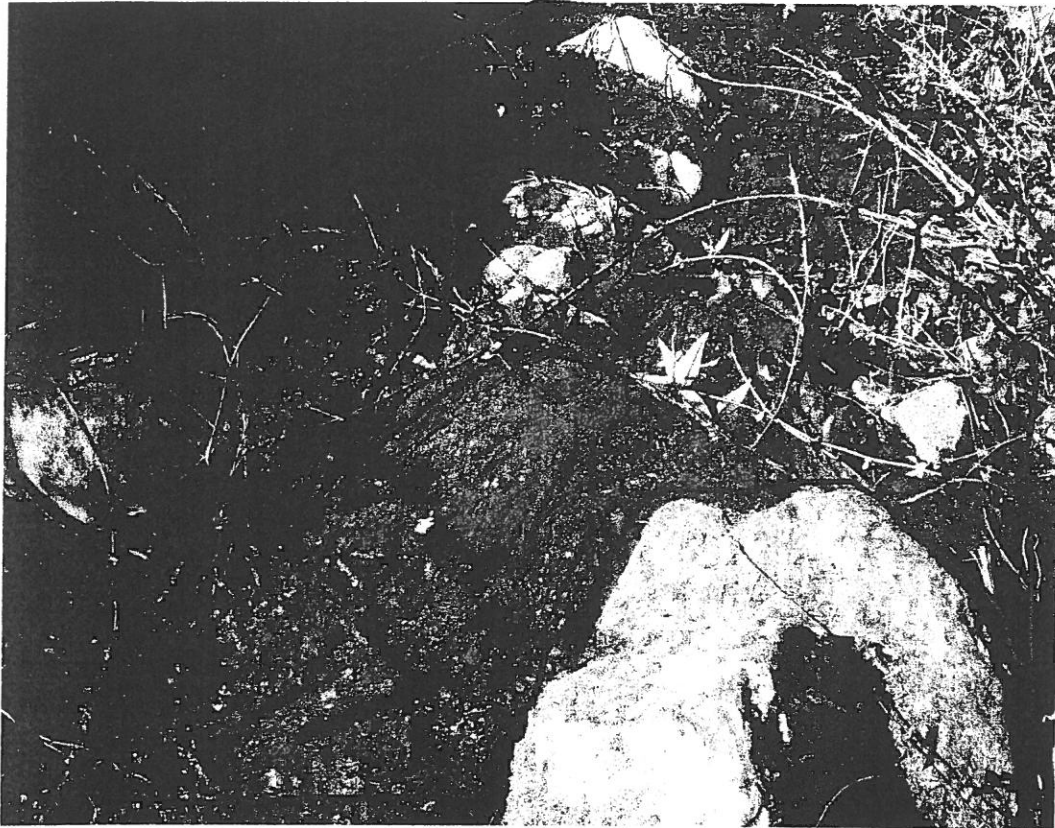
PHOTO N°4 : Zone de rejet.

Situation du cours d'eau au niveau du rejet de la station d'épuration. On constate un colmatage très important du fond du lit du cours d'eau par les boues de la station d'épuration. Ce colmatage détruit tous les habitats piscicoles.

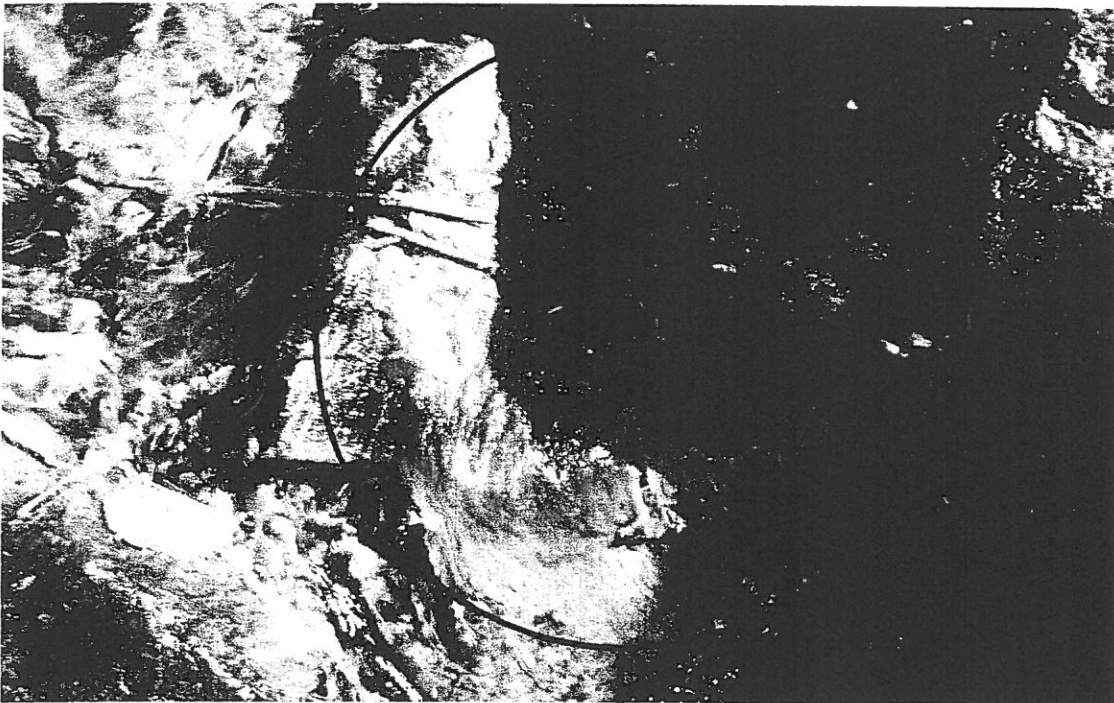
PHOTO N°5 :

Situation du cours d'eau à 10 mètres environ en aval de la station d'épuration. Présence d'algues vertes tapissant le fond du cours d'eau. Leur développement à de telles concentrations est un indice matériel de pollution chronique grave du milieu aquatique.

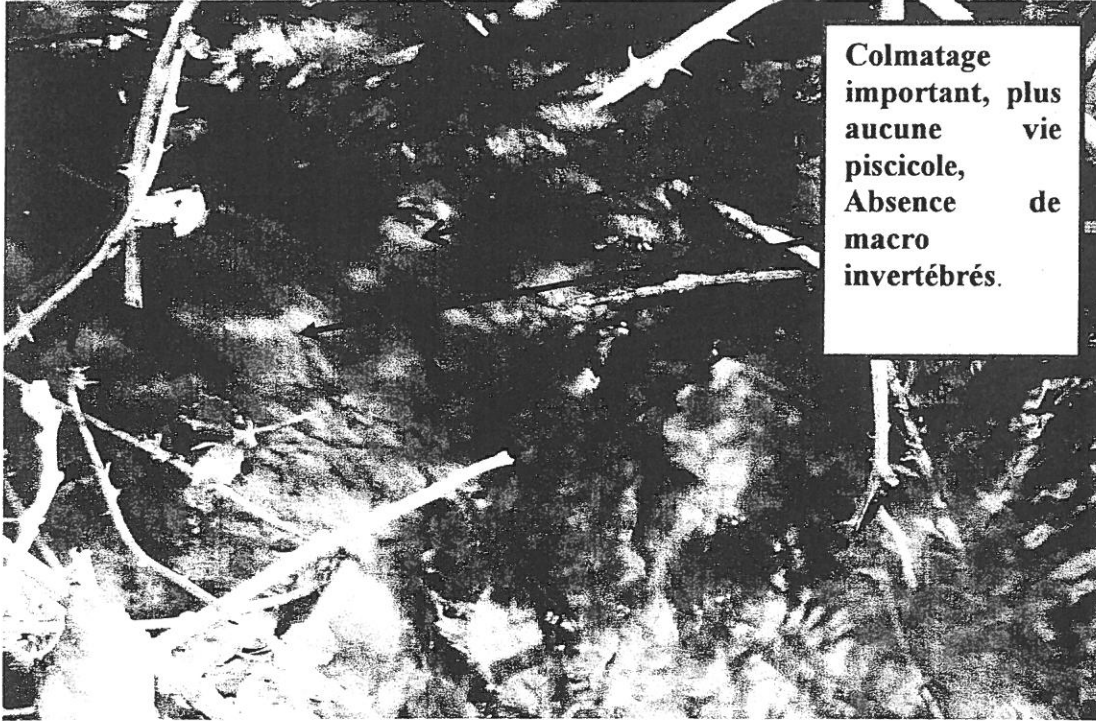
A **100 mètres en aval** nous constatons au travers des ronces l'apparition d'algues grises du type « Spherotylus », et de boues. Le fond du cours d'eau du **Tezzola** devient uniforme, colmaté par les matières grises issues des rejets polluants (photo n°6). Nous constatons l'apparition de Chironomidae, macro invertébrés polluo-résistants dont la présence témoigne d'une pollution organique chronique.

PHOTO N°6 : A 100 mètres environ en aval du rejet, des algues grises du type « Spherotilus » en forme de queue de mouton apparaissent. Ces algues sont des indicateurs de pollution organique chronique du milieu aquatique.

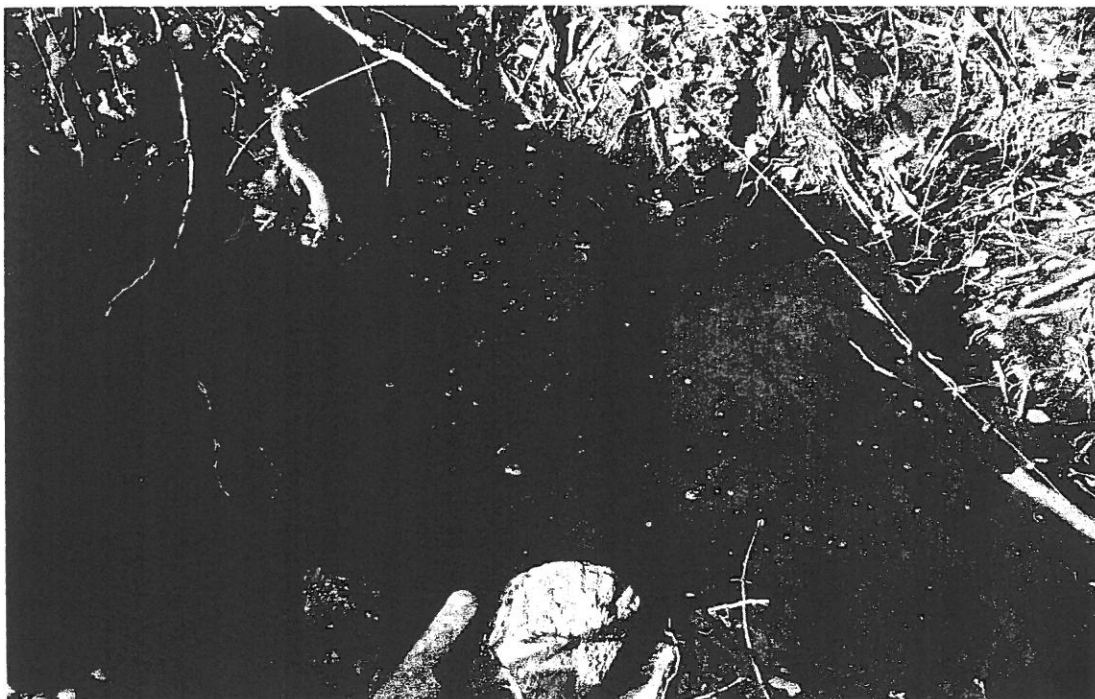
A **200 mètres en aval** nous constatons la présence de nitrites avec une teneur de 0,3mg/l (voir photos n°7 et 9), le cours d'eau est toujours complètement dégradé : développement d'algues vertes, colmatage, présence de vers, de Chironomidae et de mousse (voir photos n°7 et 8).

PHOTO N°7 : A 200 mètres environ en aval du rejet, les algues grises sont toujours présentes, et des algues vertes et de la mousse sont apparaissent. Des vers de la famille des Chironomidae, macro invertébrés pollueurésistants sont observés dans les boues qui colmatent le lit du cours d'eau.

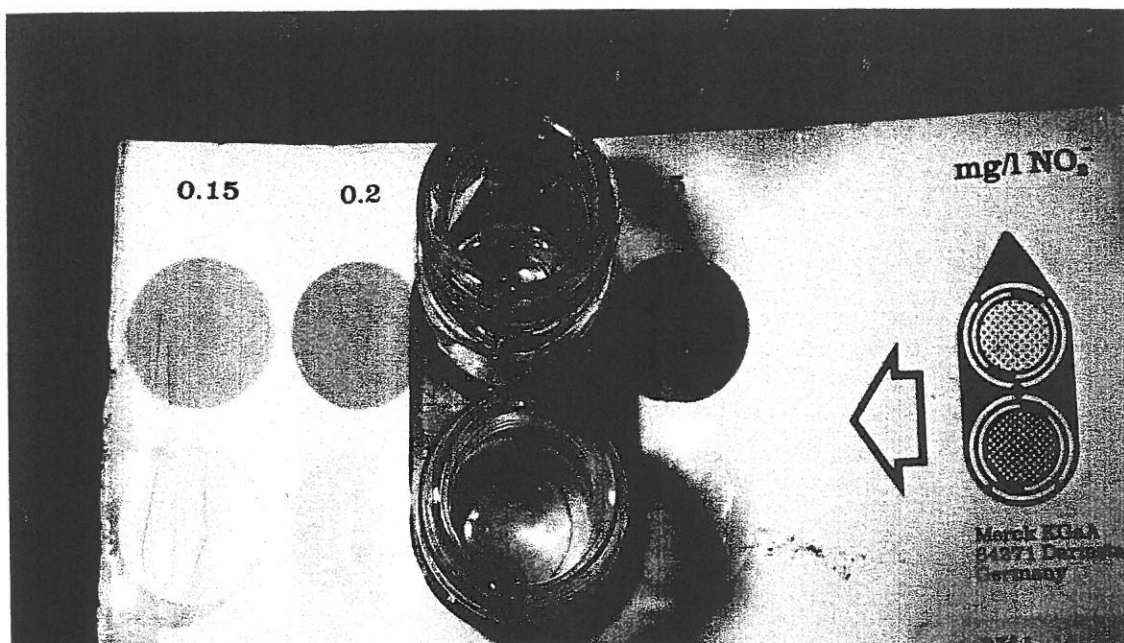
PHOTO N°9 : Vue du résultat du test chimique de terrain de détection des nitrites, à 200 mètres en aval du rejet de la station.

Test de présence de nitrite avec une teneur de 0,3mg/l.

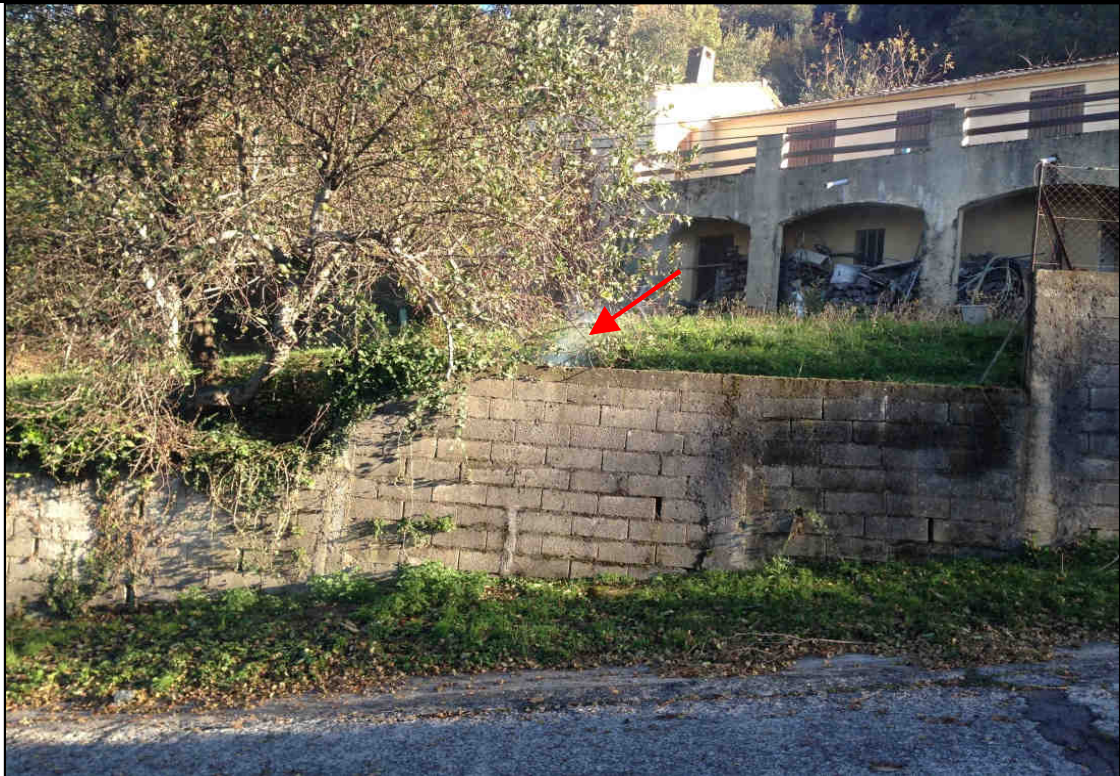
N°Parcelle : B 1117

Réponse à la fumée: **Nette et rapide**

Estimation de la surface drainante : **0 m²**

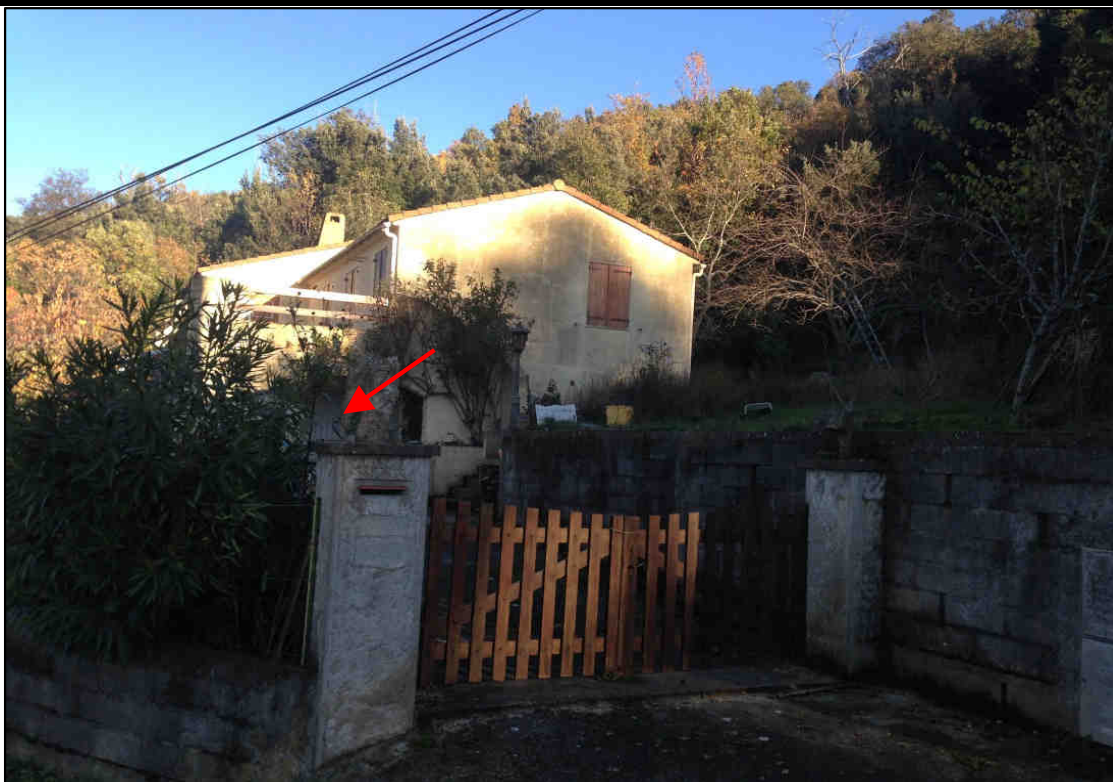
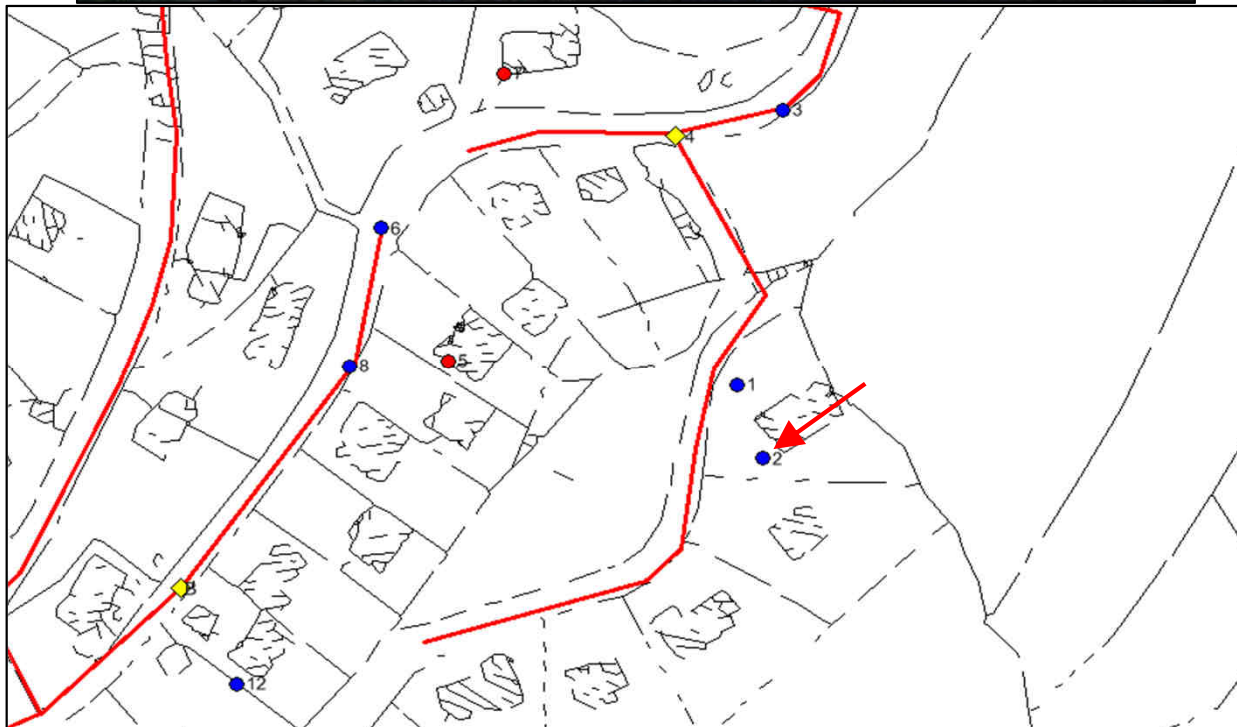
N°Parcelle : B 1117

Réponse à la fumée: **Nette et rapide**

Estimation de la surface drainante : **0 m²**

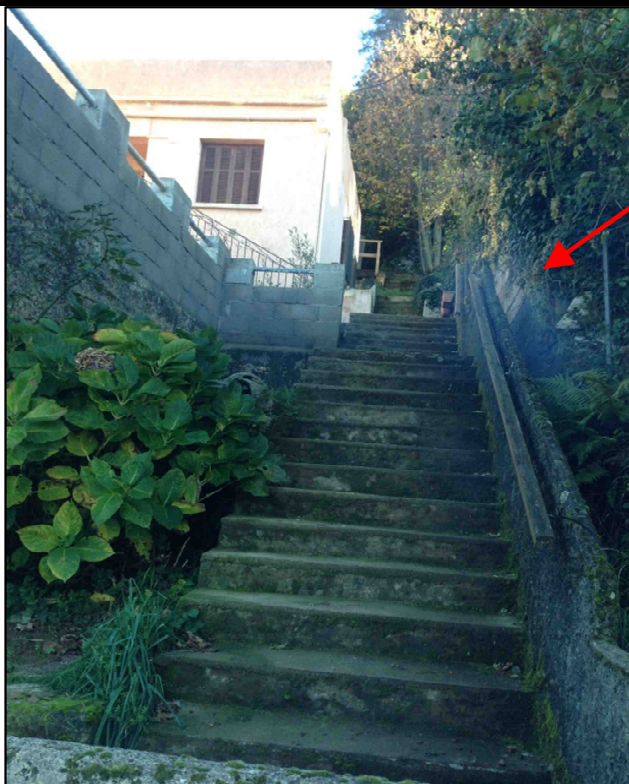
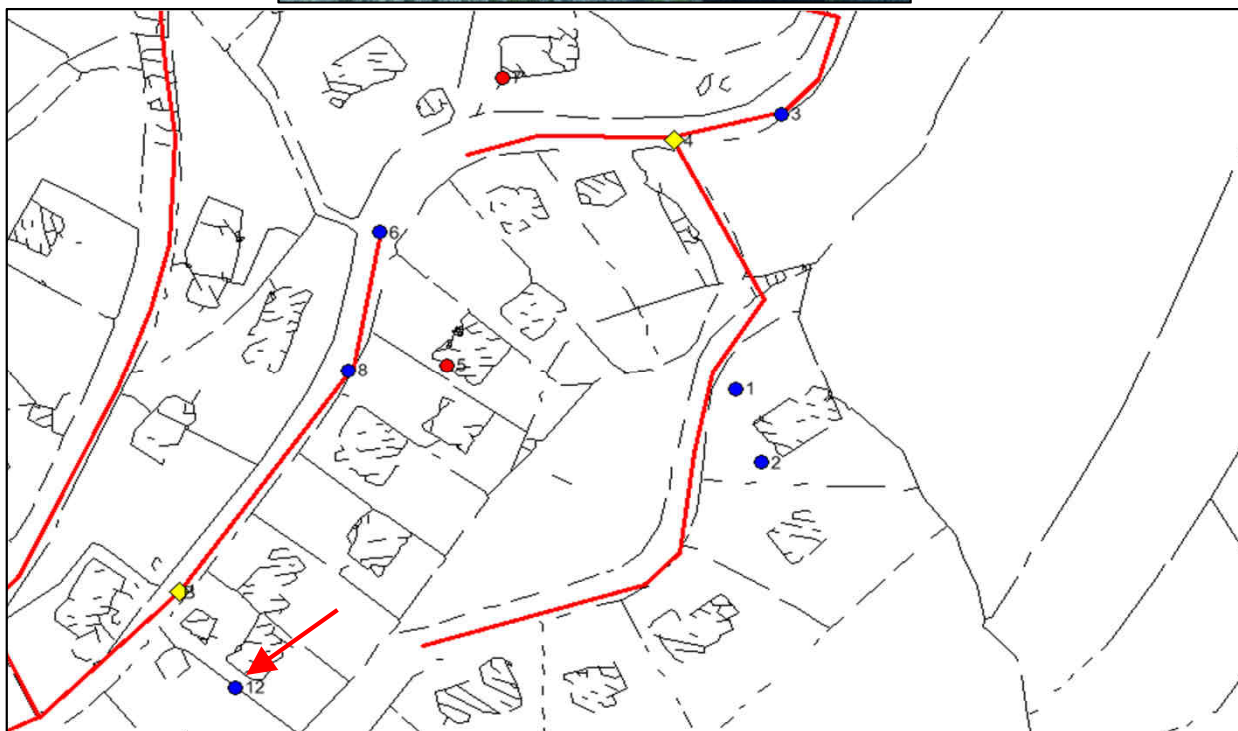
Habitation : Maison individuelle lieu-dit Reppola
N°Parcelle : B 1036

Type : Casse BP
Domaine : Privé

Réponse à la fumée: **Nette et rapide**

Estimation de la surface drainante : **0 m²**

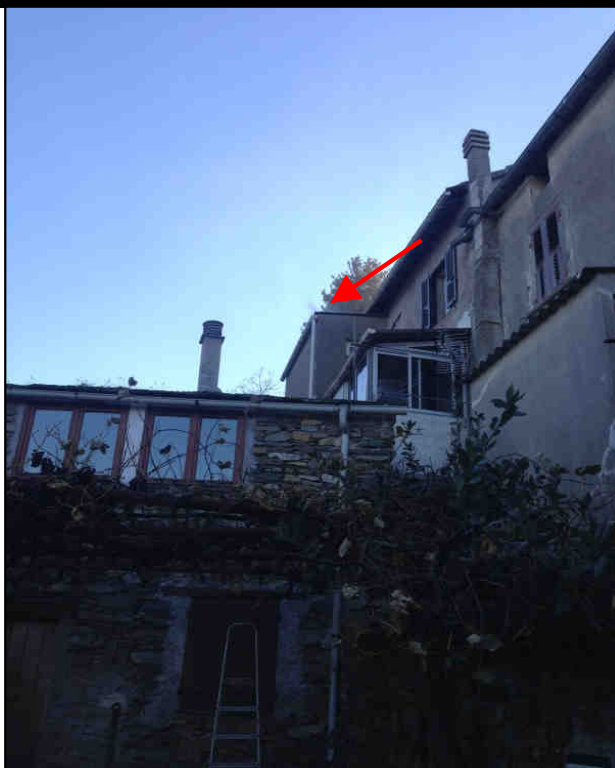
Habitation : Village de Rutali
N°Parcelle : B 415

Type : Gouttière
Domaine : Privé

Réponse à la fumée: **Nette et rapide**
Estimation de la surface drainante : **70 m²**

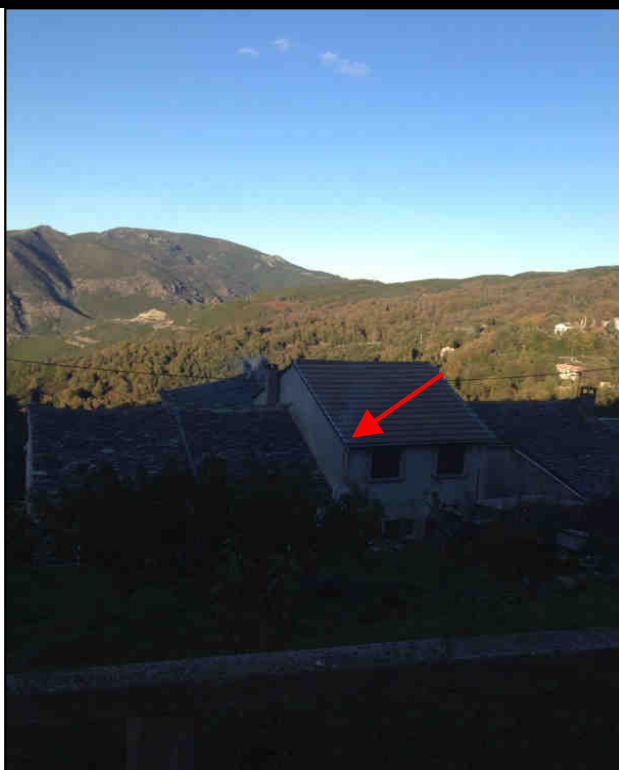
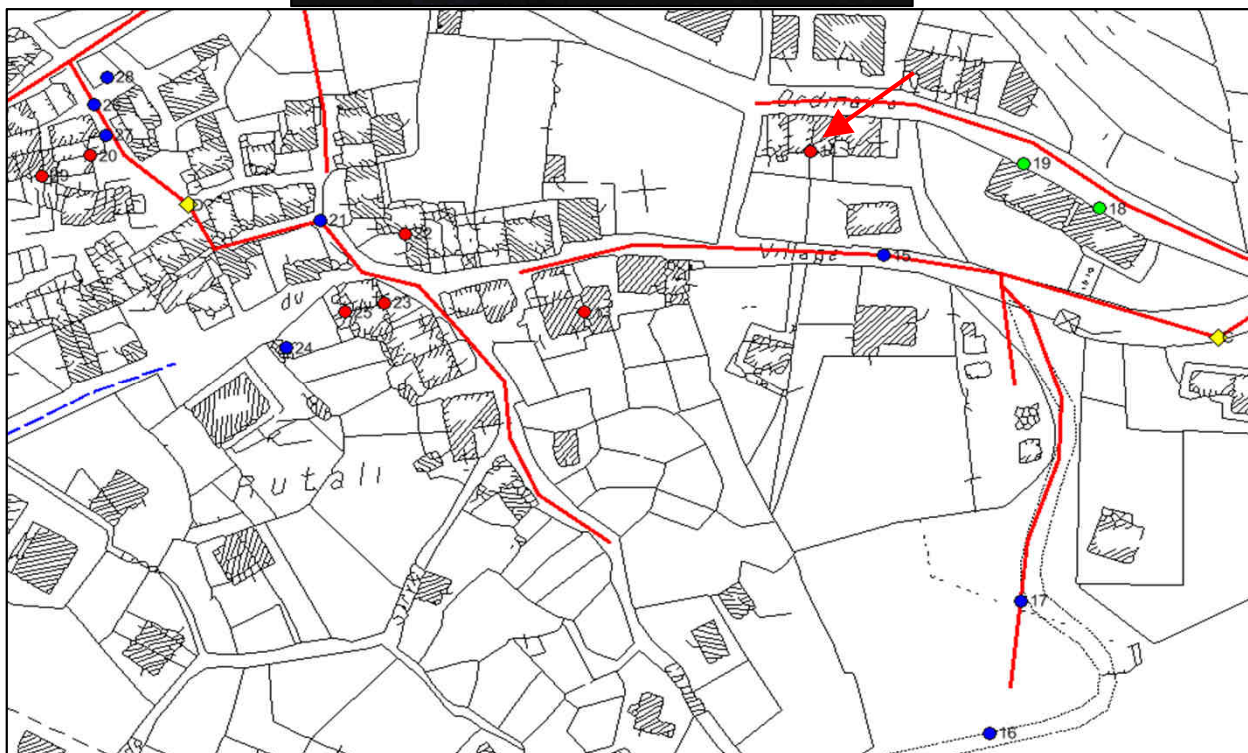
Habitation : Village de Rutali
N°Parcelle : B 1144 / B 1143

Type : Gouttière
Domaine : Privé

Réponse à la fumée: **Nette et rapide**

Estimation de la surface drainante : **50 m²**

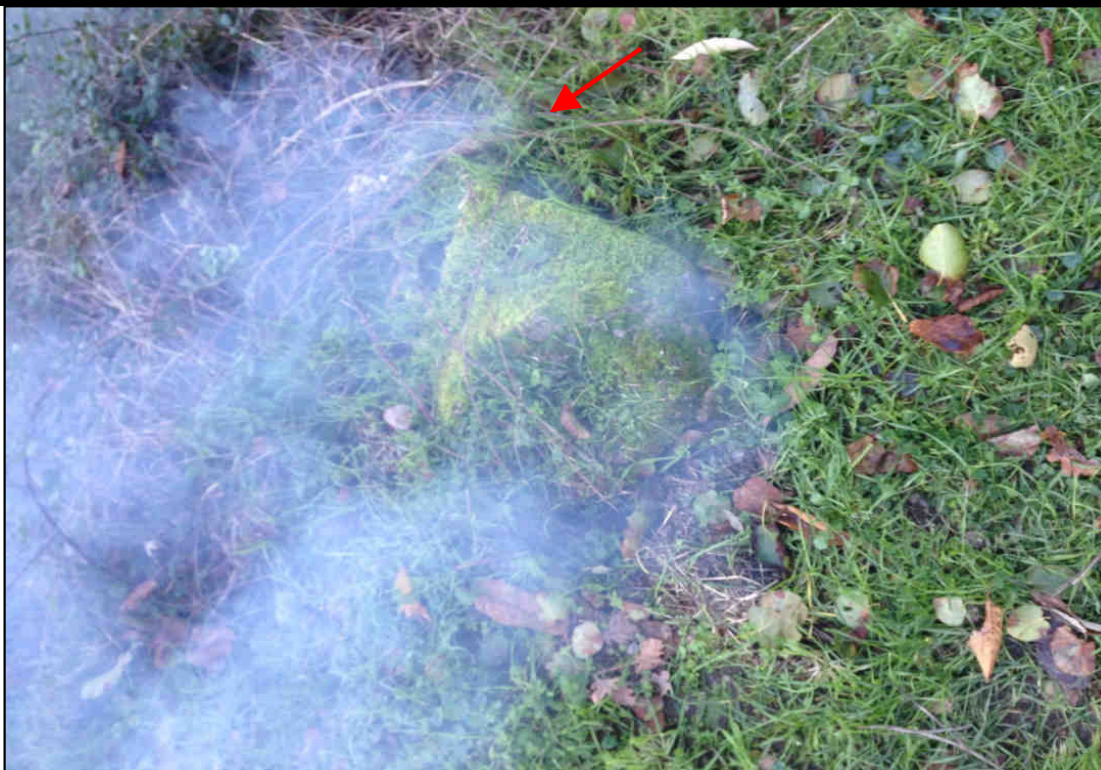
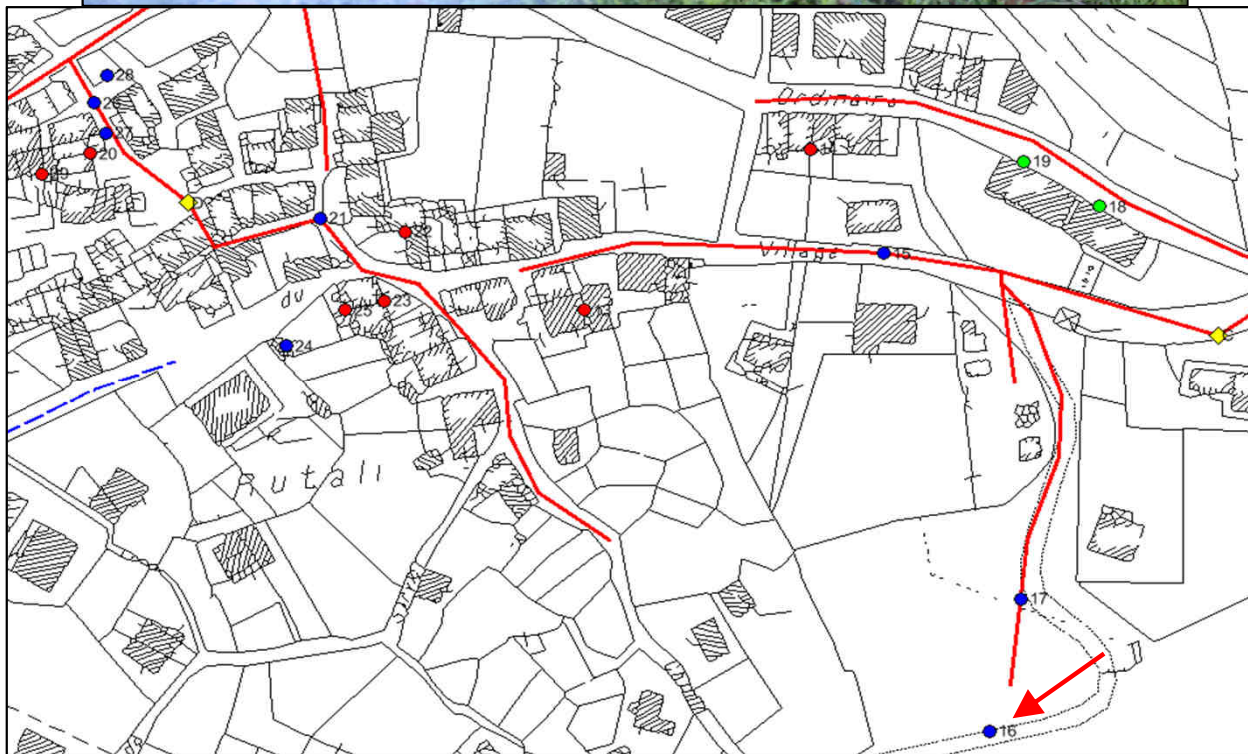
Proximité parcelle B 1280

Réponse à la fumée: **Nette et rapide**

Estimation de la surface drainante : **0 m²**
