COMMUNE DE RUTALI

ETUDE DE DIAGNOSTIC DU RESEAU D'ASSAINISSEMENT ET ETUDES PREALABLES AU ZONAGE D'ASSAINISSEMENT

Rapport final

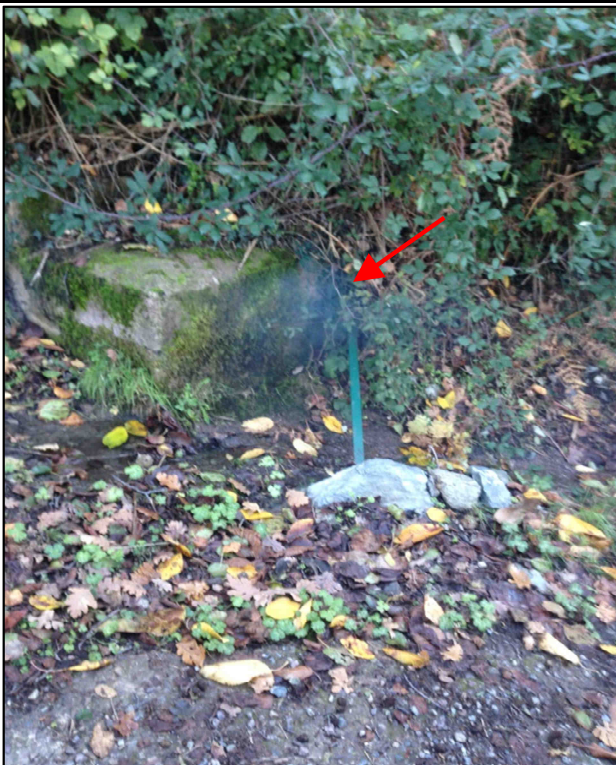
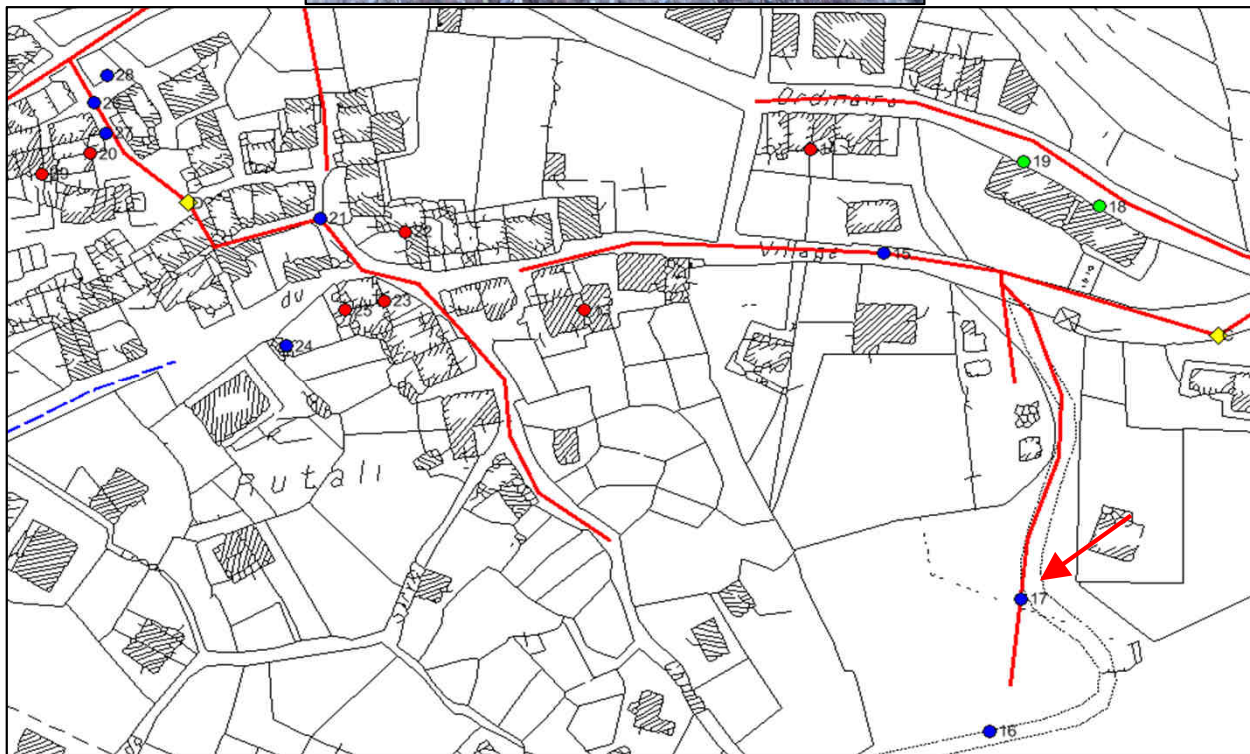
Proximité parcelle B 1280

Réponse à la fumée: **Nette et rapide**

Estimation de la surface drainante : **0 m²**

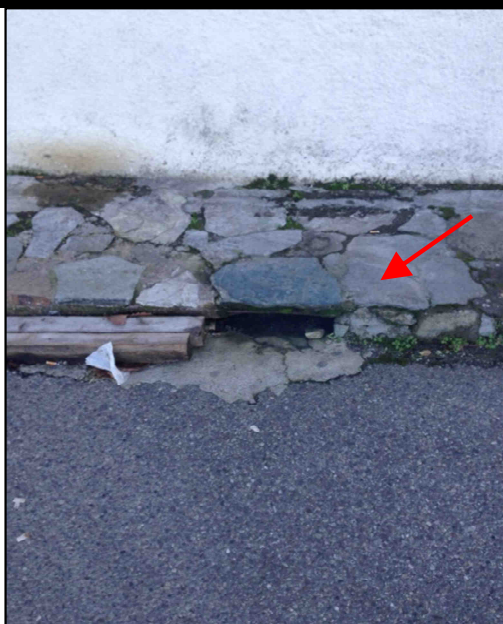
Habitation : Village de Rutali, à proximité immédiate du bar
N°Parcelle : B 1088 / B 1089 (proximité)

Type : Avaloir
Domaine : Public

Réponse à la fumée: **Diffuse mais rapide**
Estimation de la surface drainante : **150 m²**

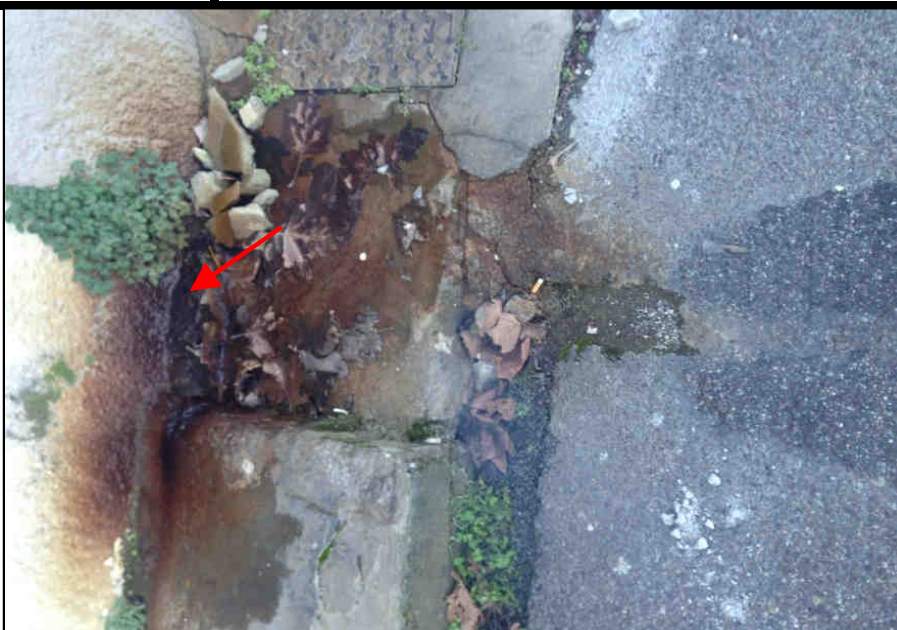
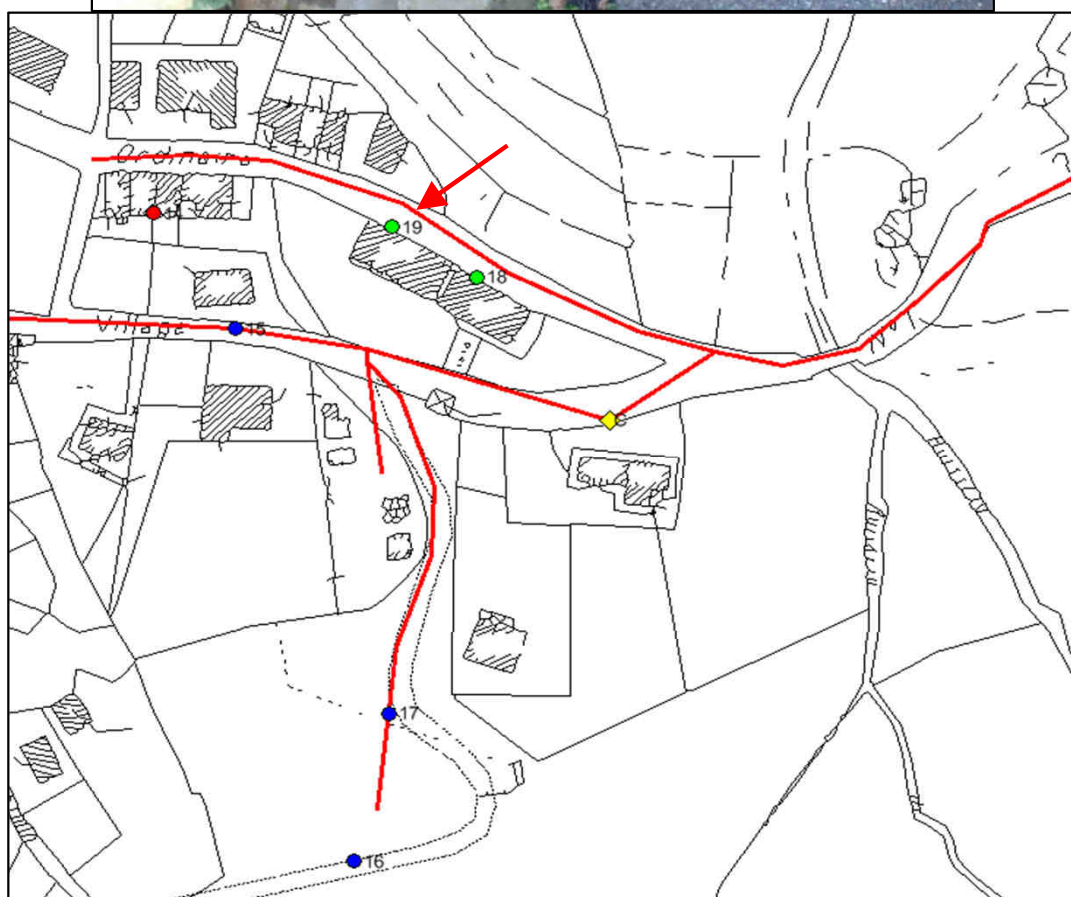
Habitation : Village de Rutali, à proximité immédiate du bar
N°Parcelle : B 1088 / B 1089 (proximité)

Type : Avaloir
Domaine : Public

Réponse à la fumée: **Diffuse mais rapide**
Estimation de la surface drainante : **60 m²**

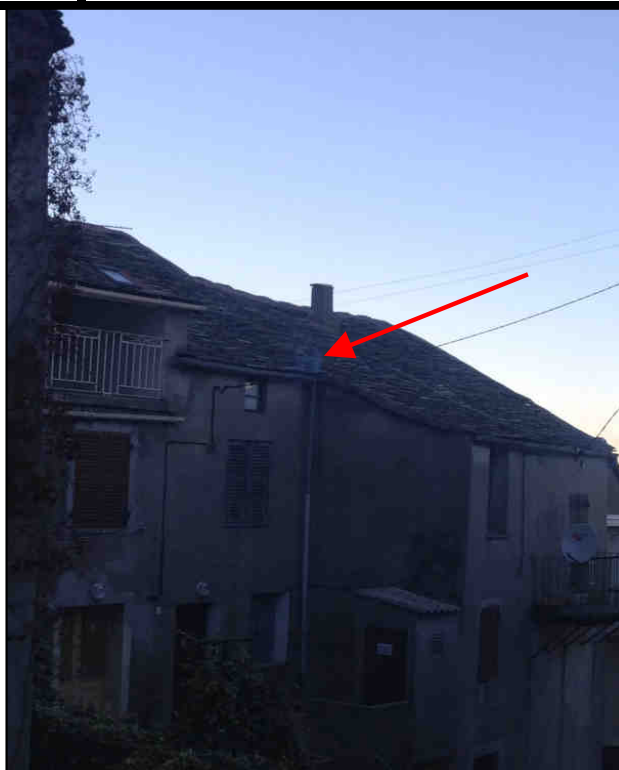
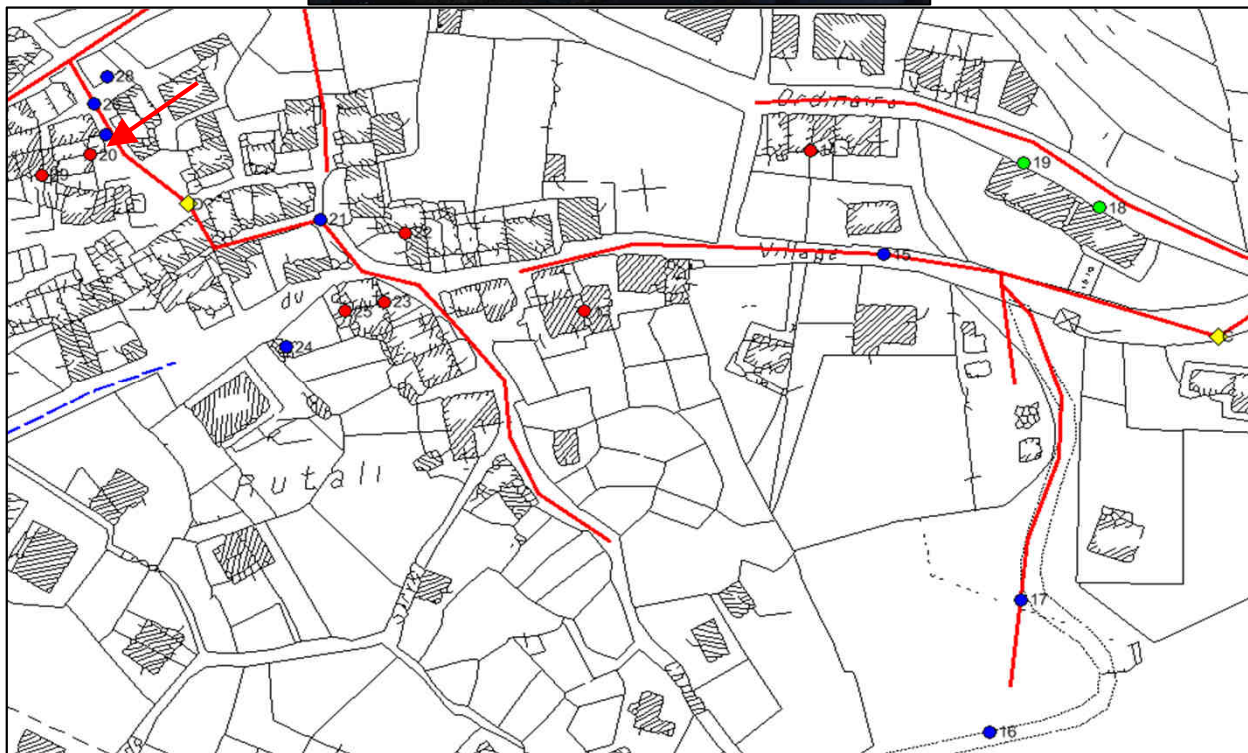
Habitation : Village de Rutali
N°Parcelle : B 456 / B 457

Type : Gouttière
Domaine : Privé

Réponse à la fumée: **Nette et rapide**

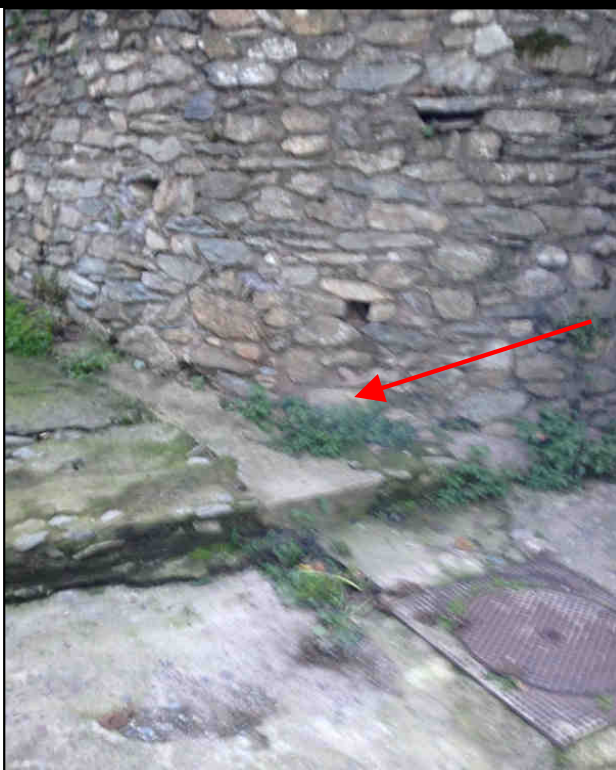
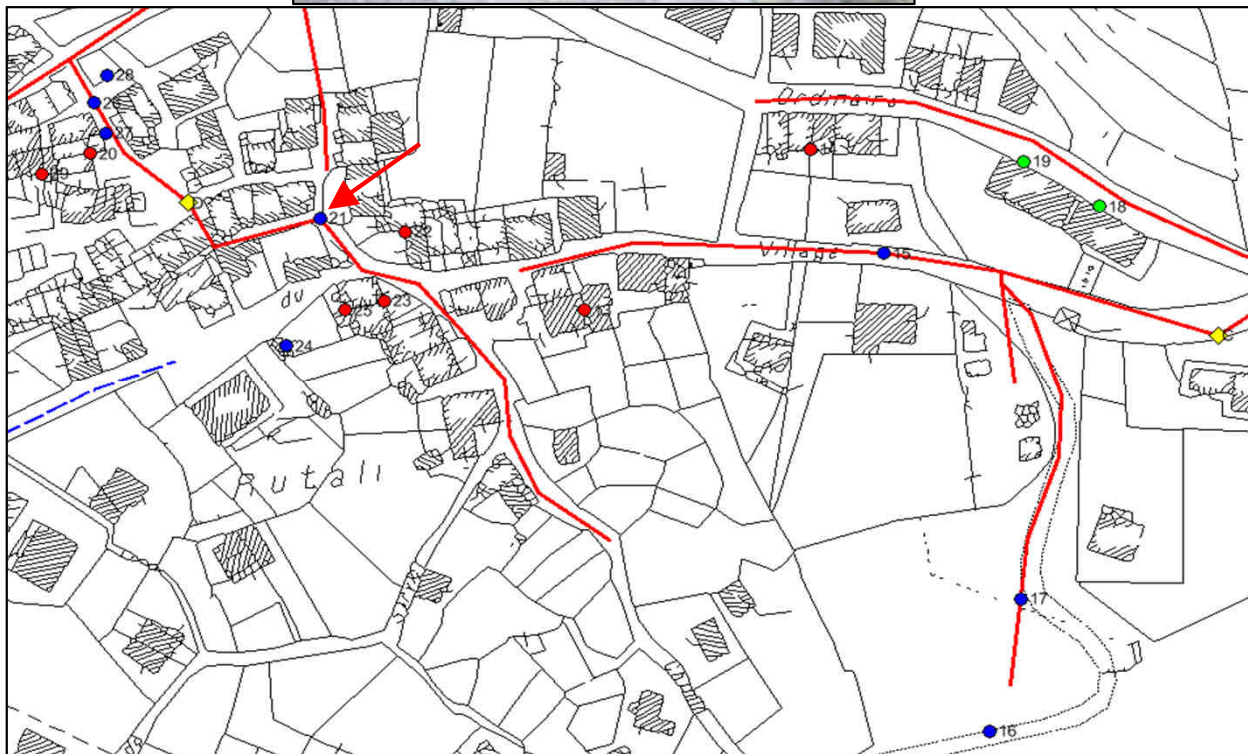
N°Parcelle : B 496 / B 497

Réponse à la fumée: **Nette et rapide**

Estimation de la surface drainante : **0 m²**

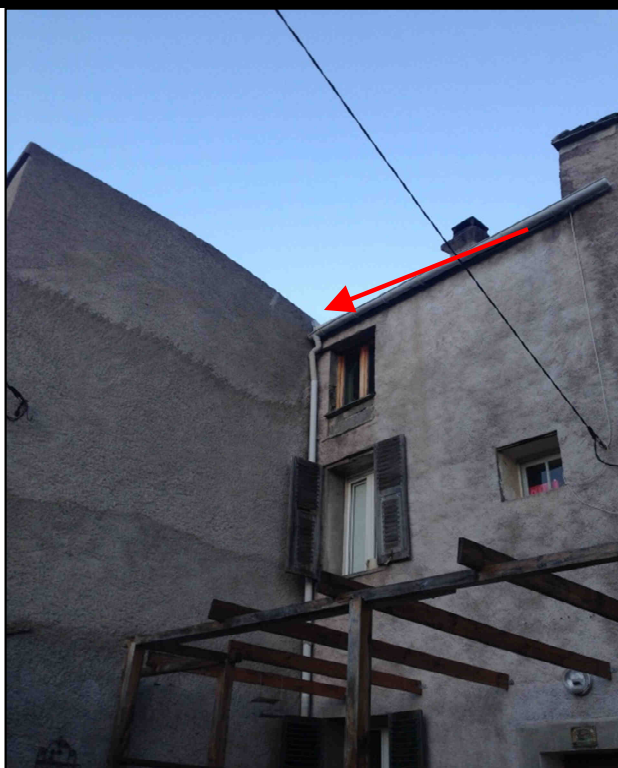
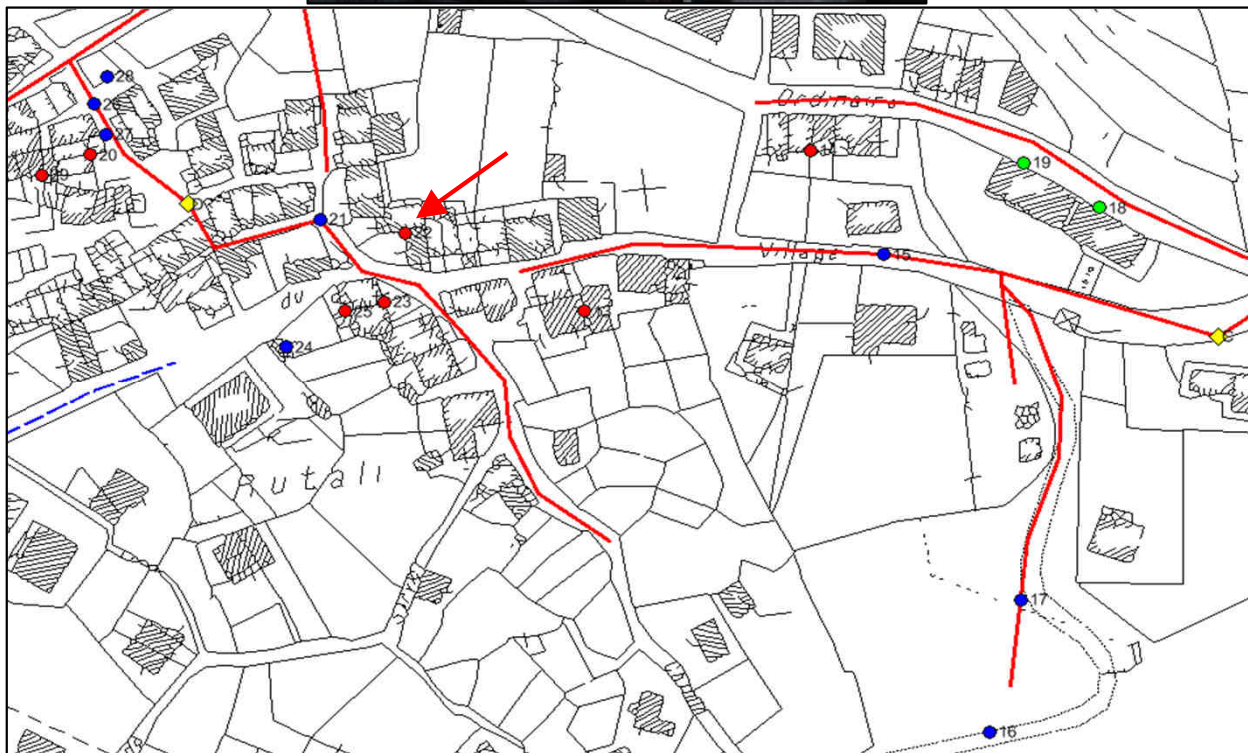
N°Parcelle : B 421

Réponse à la fumée: **Nette et rapide**

Estimation de la surface drainante : **100 m²**

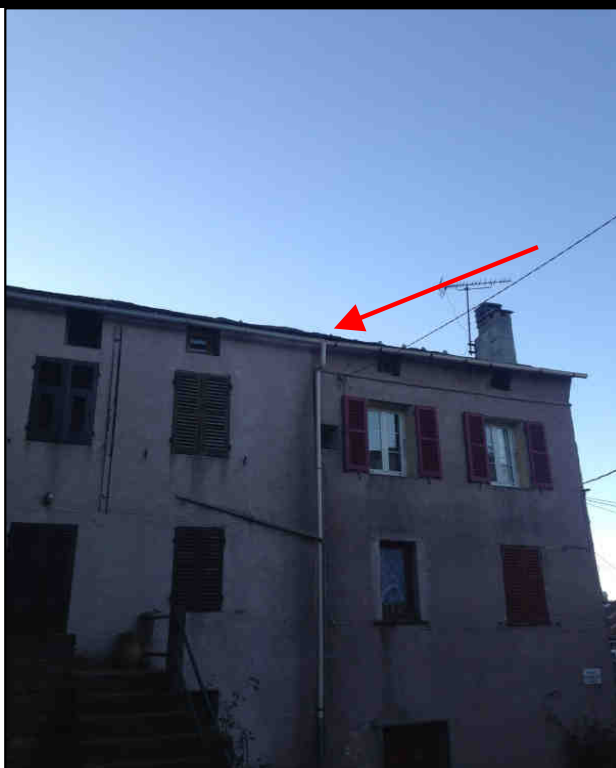
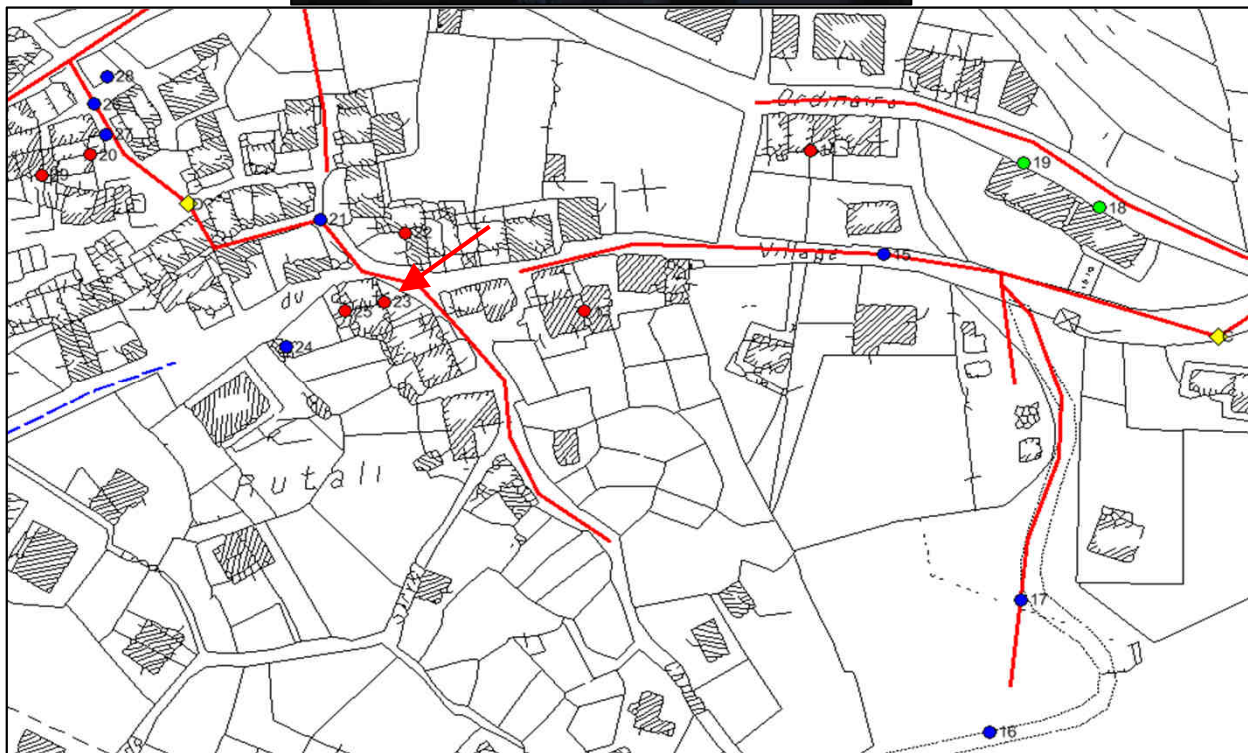
Habitation : Village de Rutali
N°Parcelle : B 509 / B 510

Type : Gouttière
Domaine : Privé

Réponse à la fumée: **Nette et rapide**

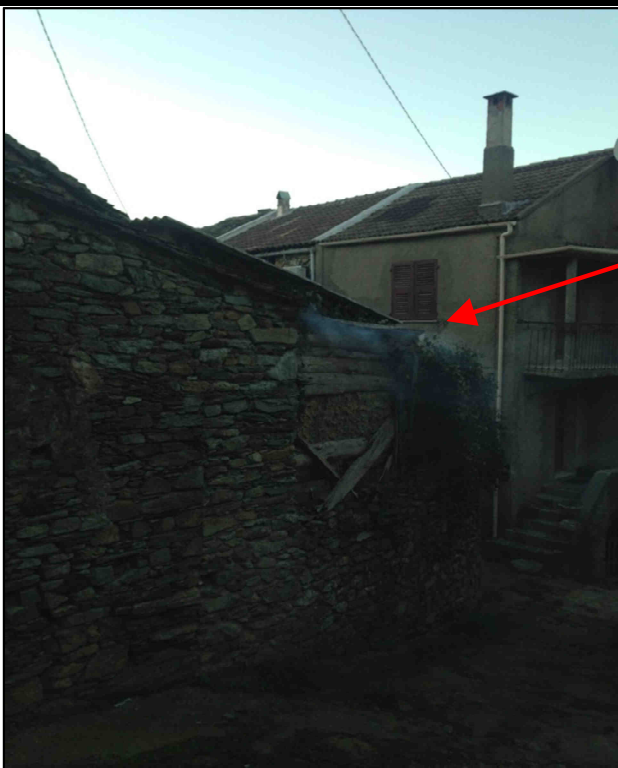
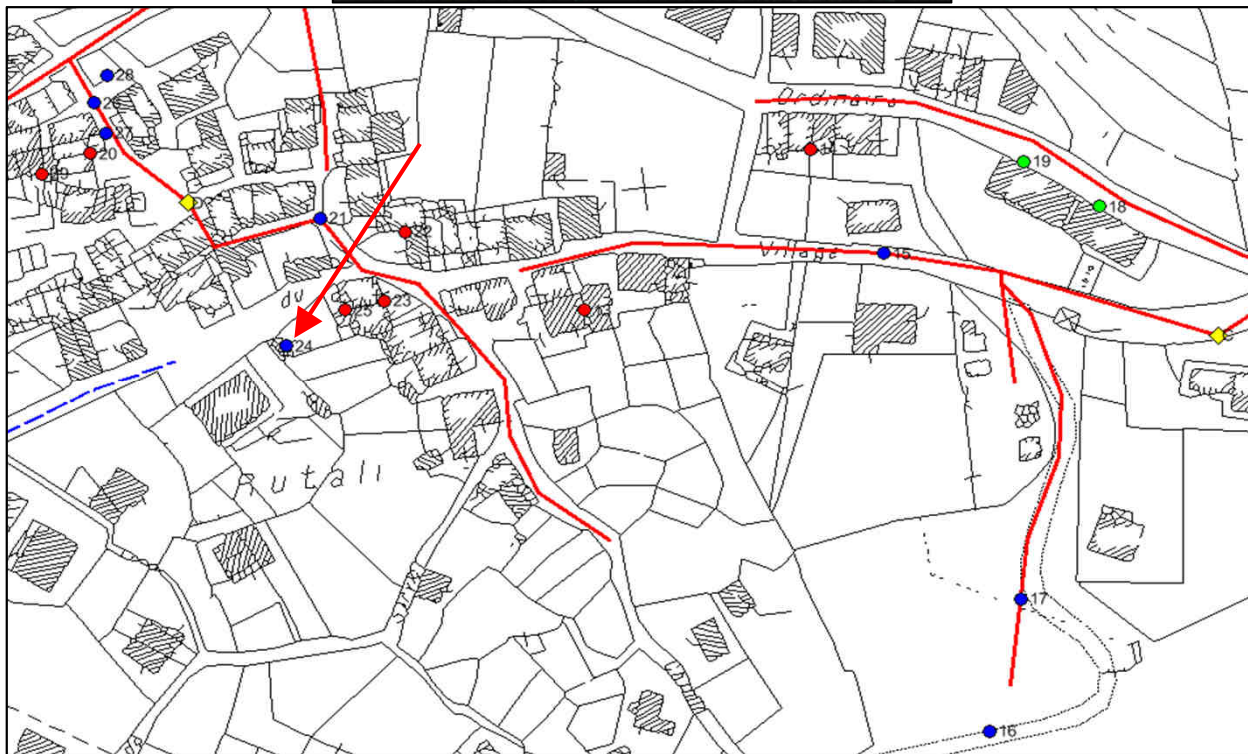
N°Parcelle : B 508

Réponse à la fumée: **Nette et rapide**

Estimation de la surface drainante : **0 m²**

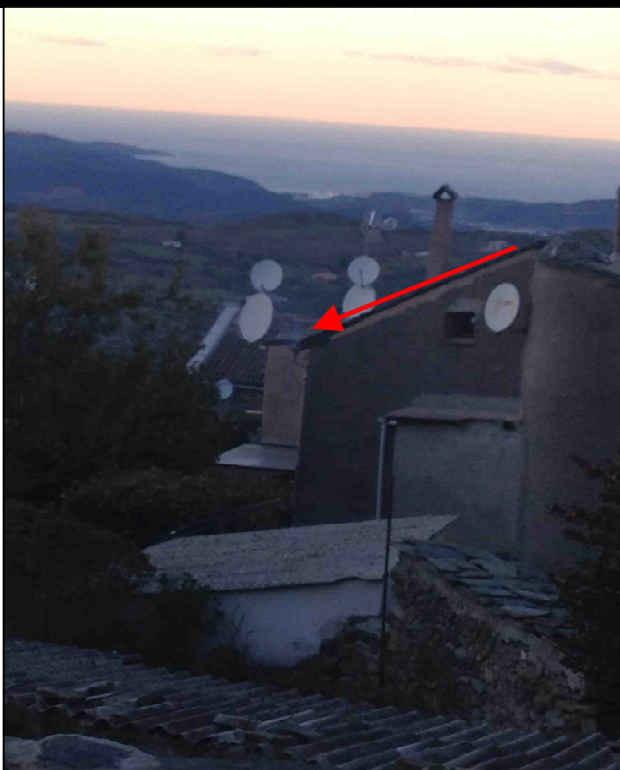
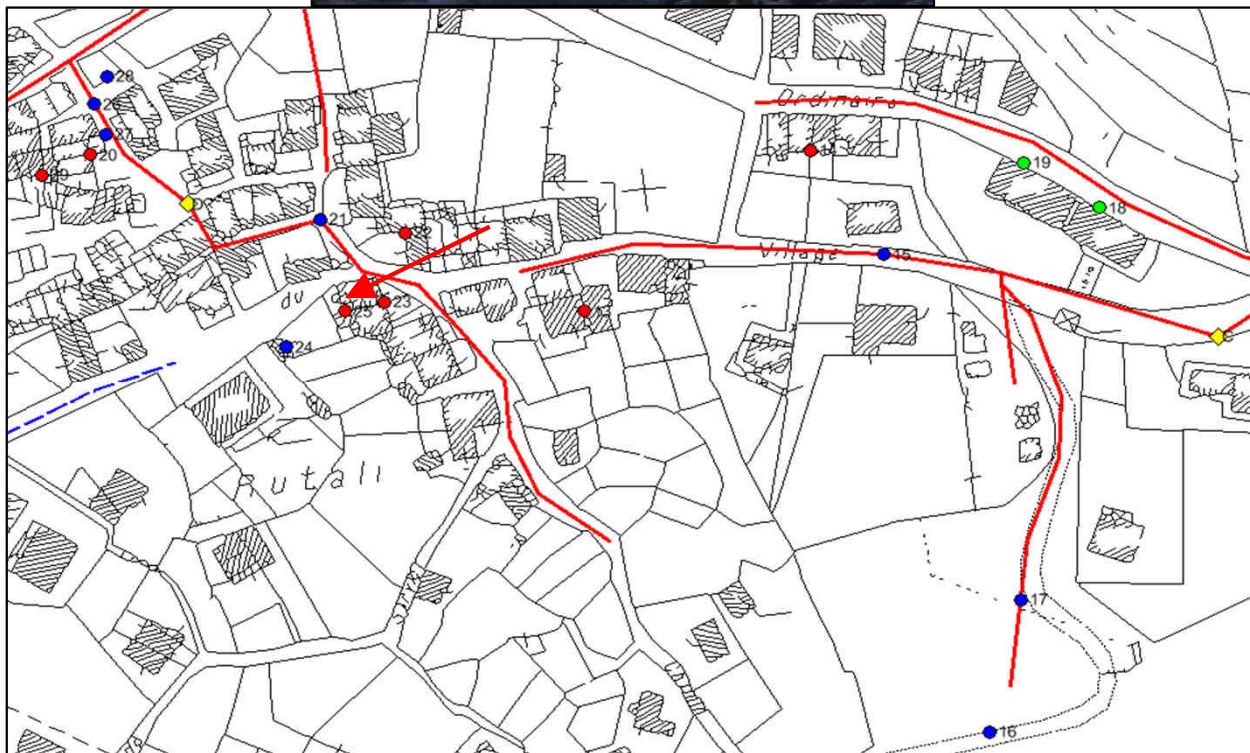
Habitation : Village de Rutali
N°Parcelle : B 509 / B 510

Type : Gouttière
Domaine : Privé

Réponse à la fumée: **Nette et rapide**

Estimation de la surface drainante : **30 m²**

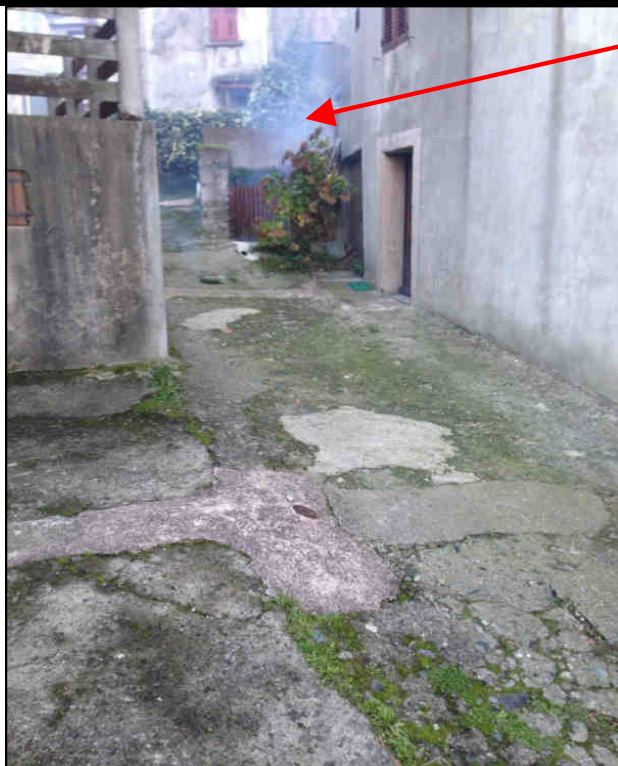
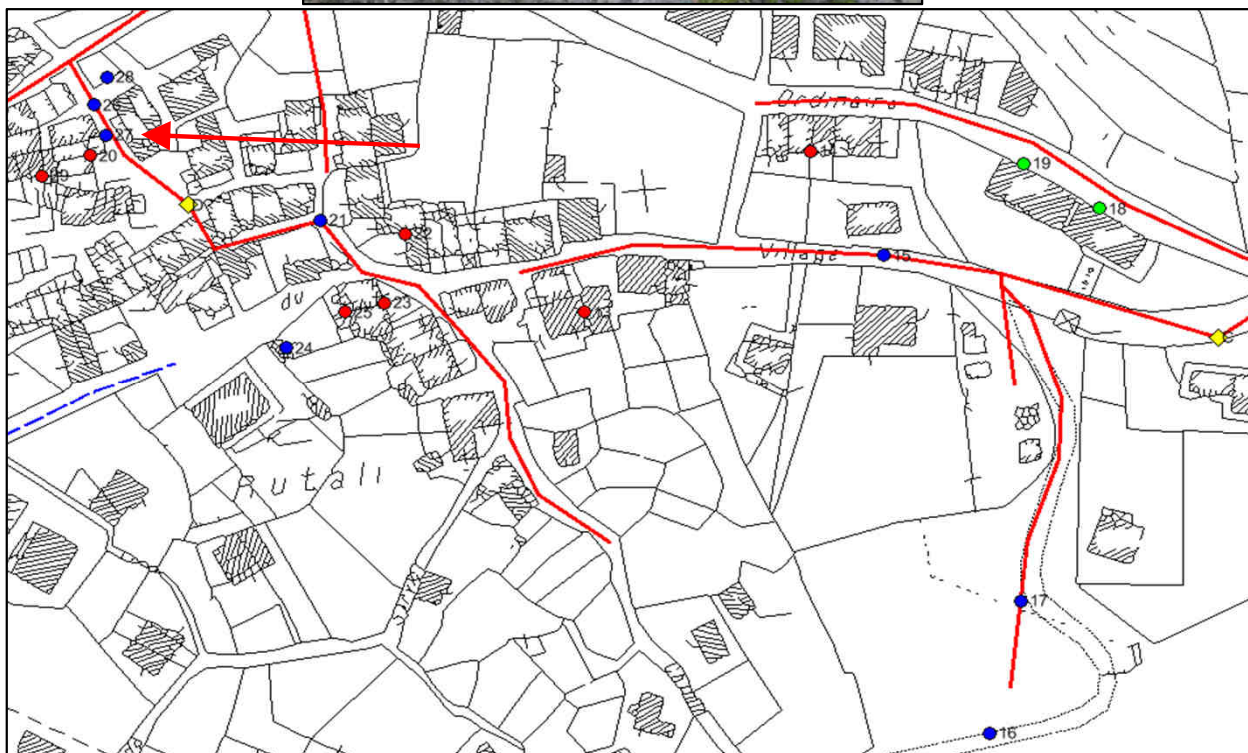
N°Parcelle : B 497

Réponse à la fumée: **Nette et rapide**

Estimation de la surface drainante : **0 m²**

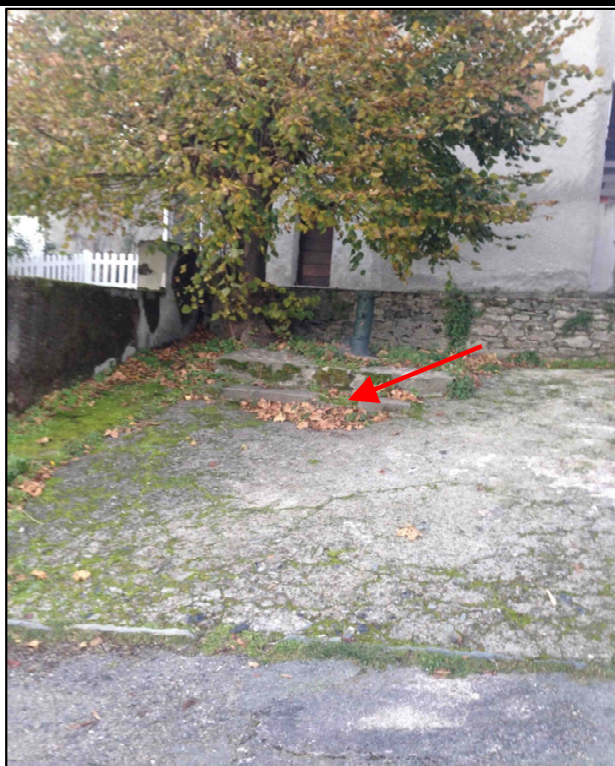
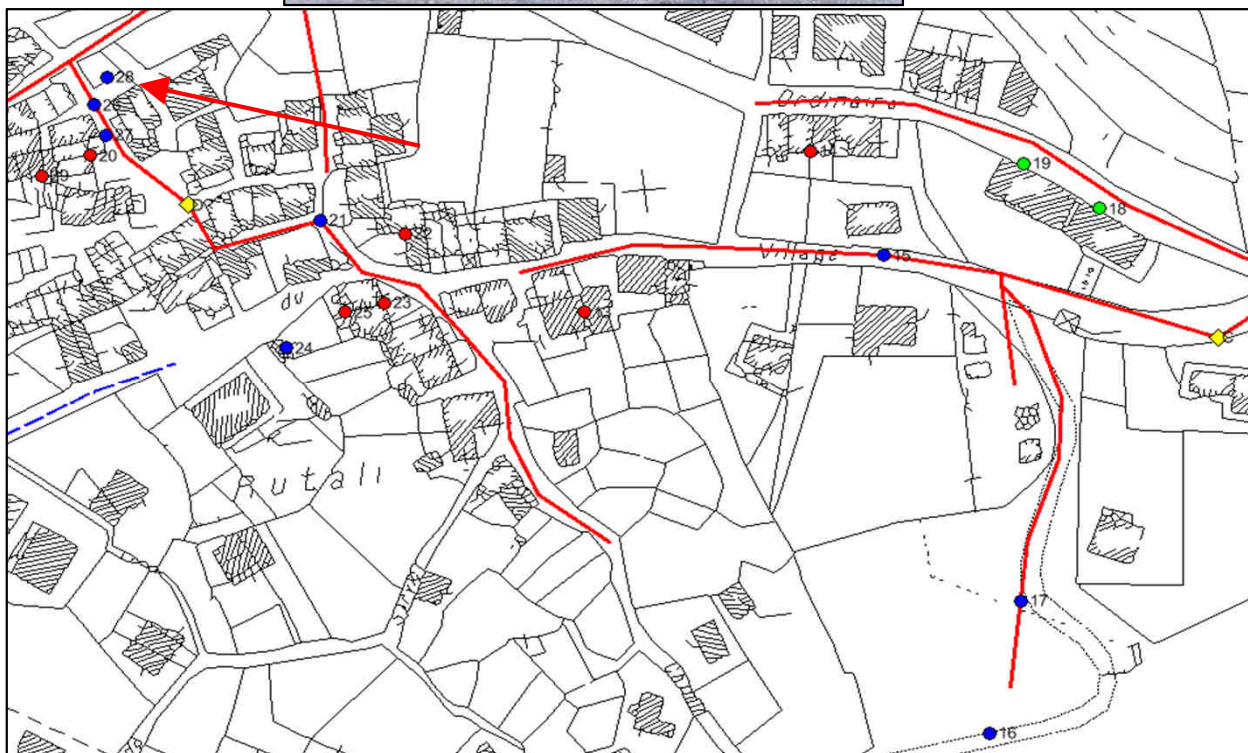
N°Parcelle : B 450

Réponse à la fumée: **Nette et rapide**

Estimation de la surface drainante : **0 m²**

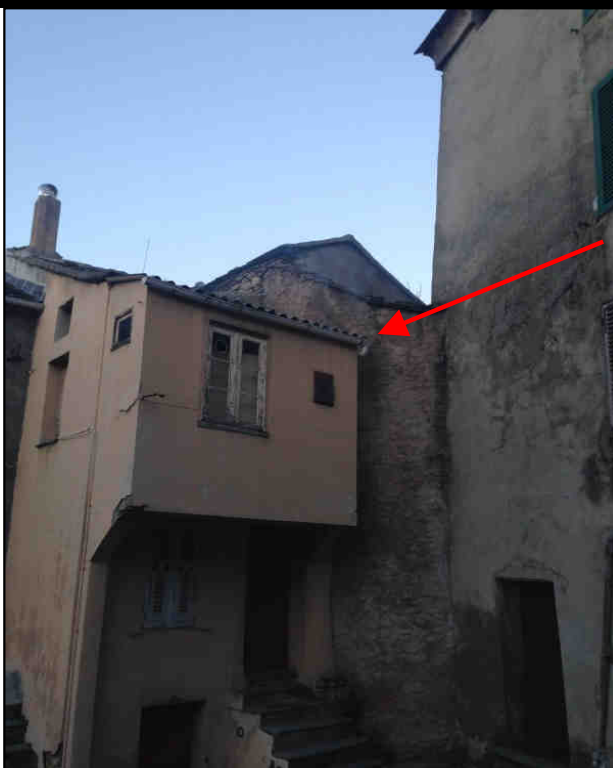
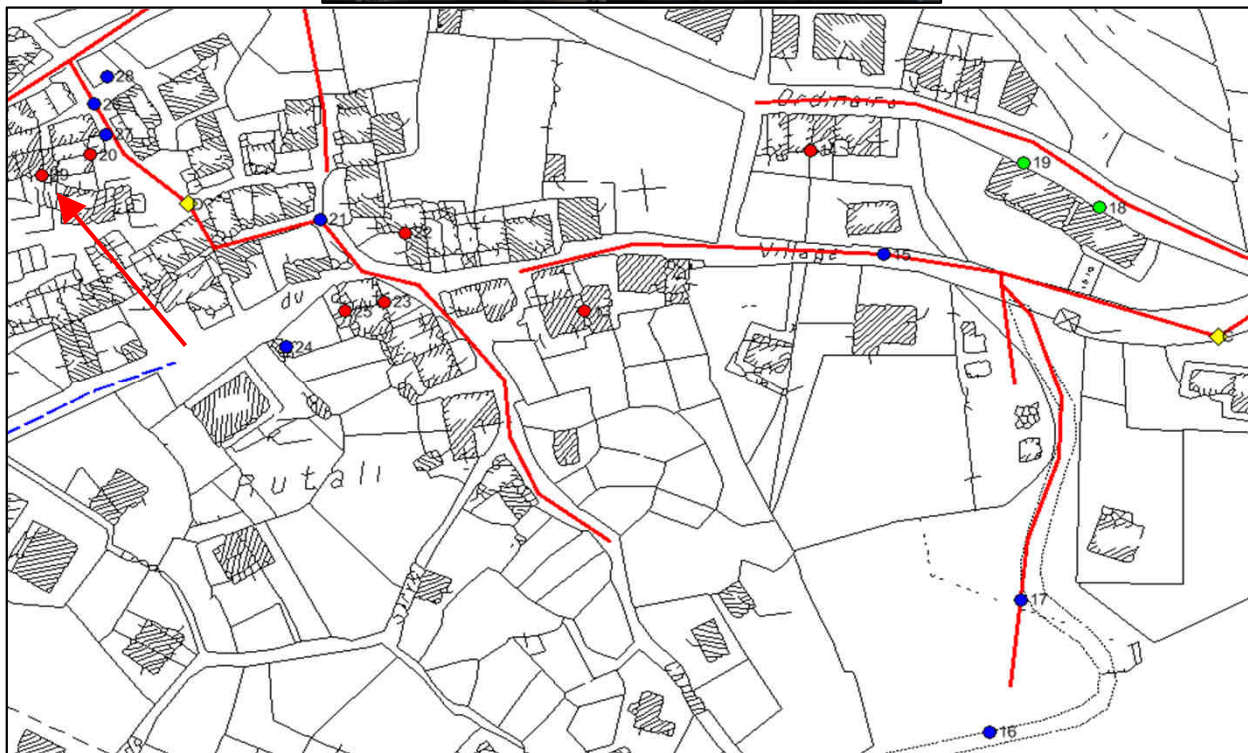
Habitation : Village de Rutali
N°Parcelle : B 459 / B 460

Type : Gouttière
Domaine : Privé

Réponse à la fumée: **Nette et rapide**

Estimation de la surface drainante : **30 m²**

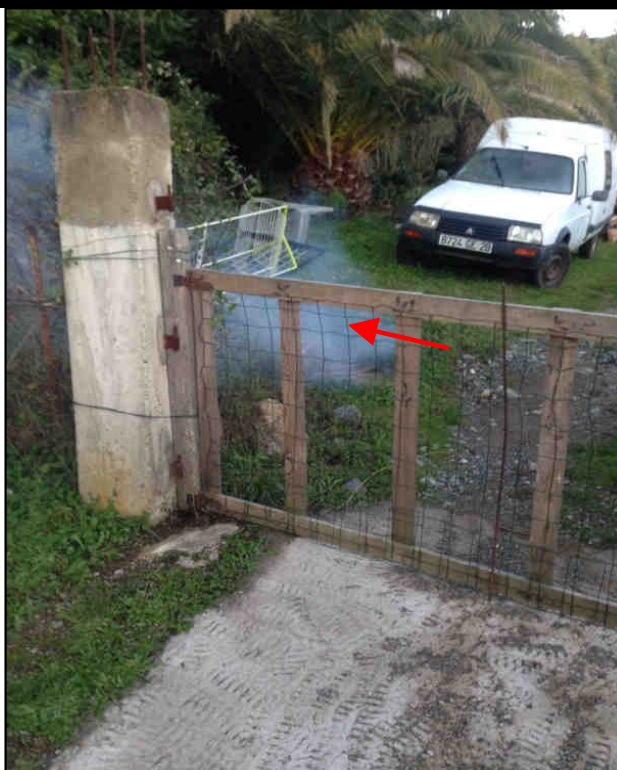
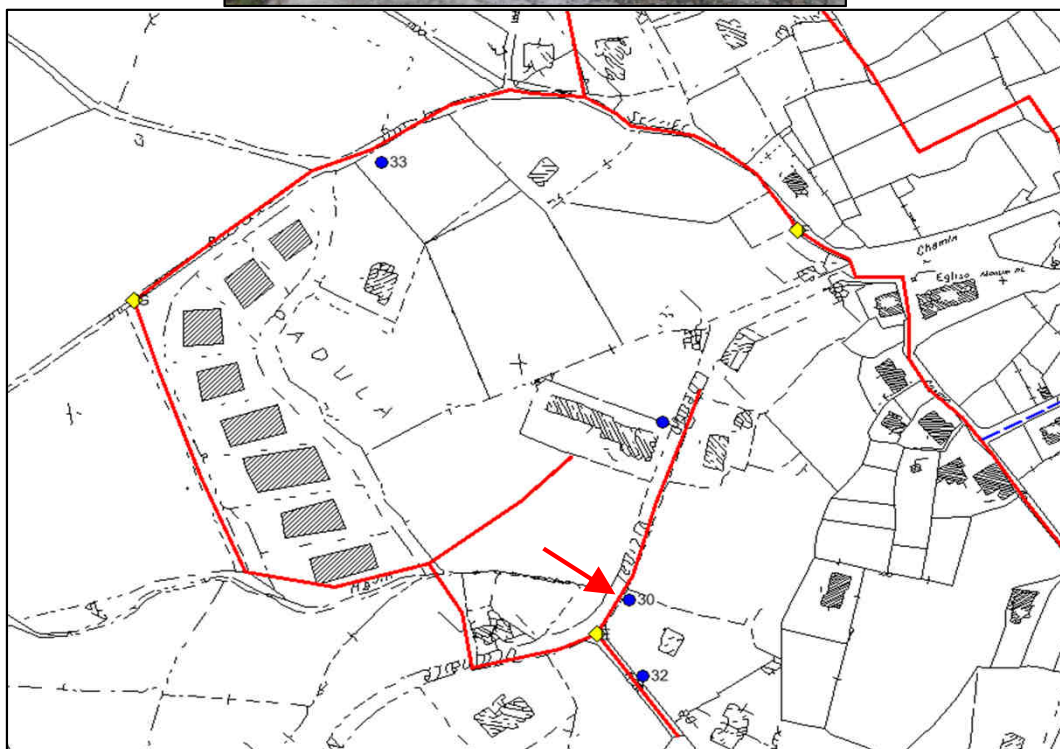
Lieu-dit Padula
N°Parcelle : B 1202

Type : Casse BP
Domaine : Privé

Réponse à la fumée: **Nette et rapide**

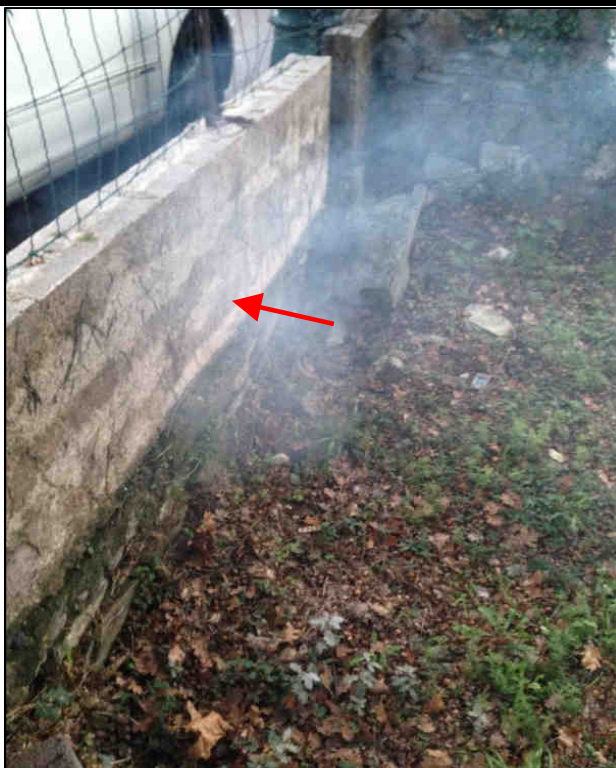
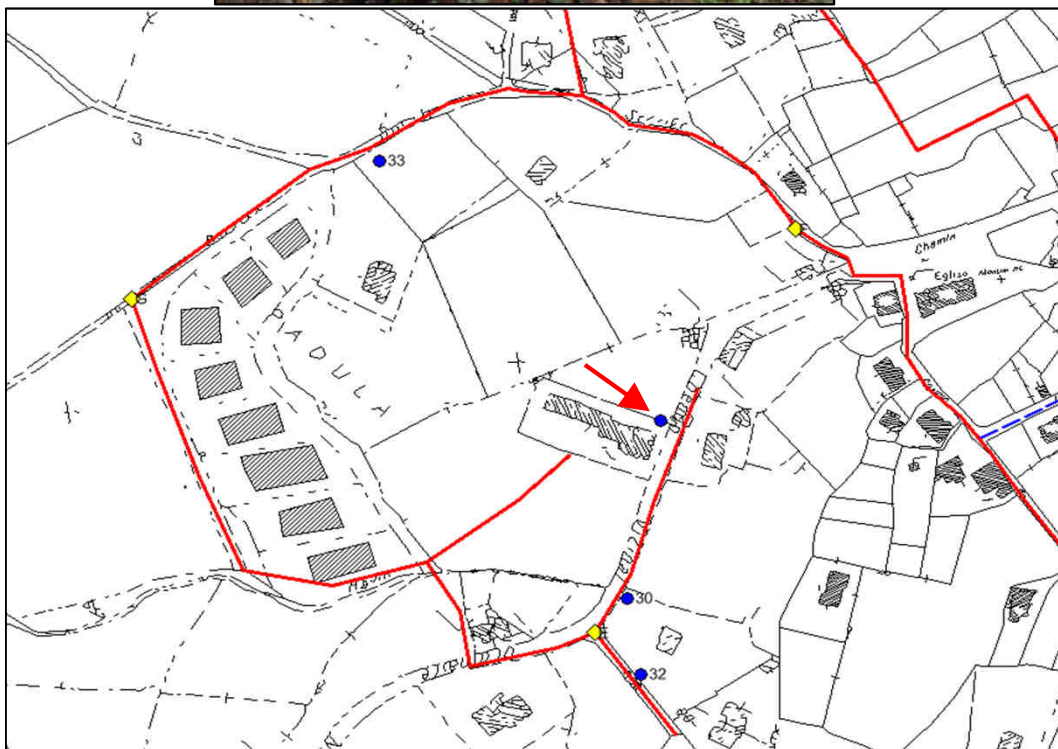
Lieu-dit Padula
Proximité parcelle B 990

Type : Casse
Domaine : Indéterminé

Réponse à la fumée: **Nette et rapide**

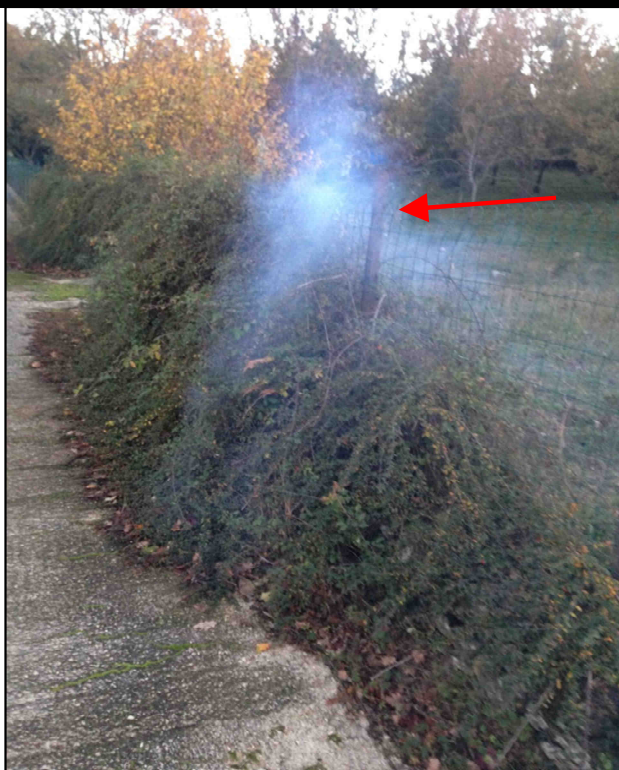
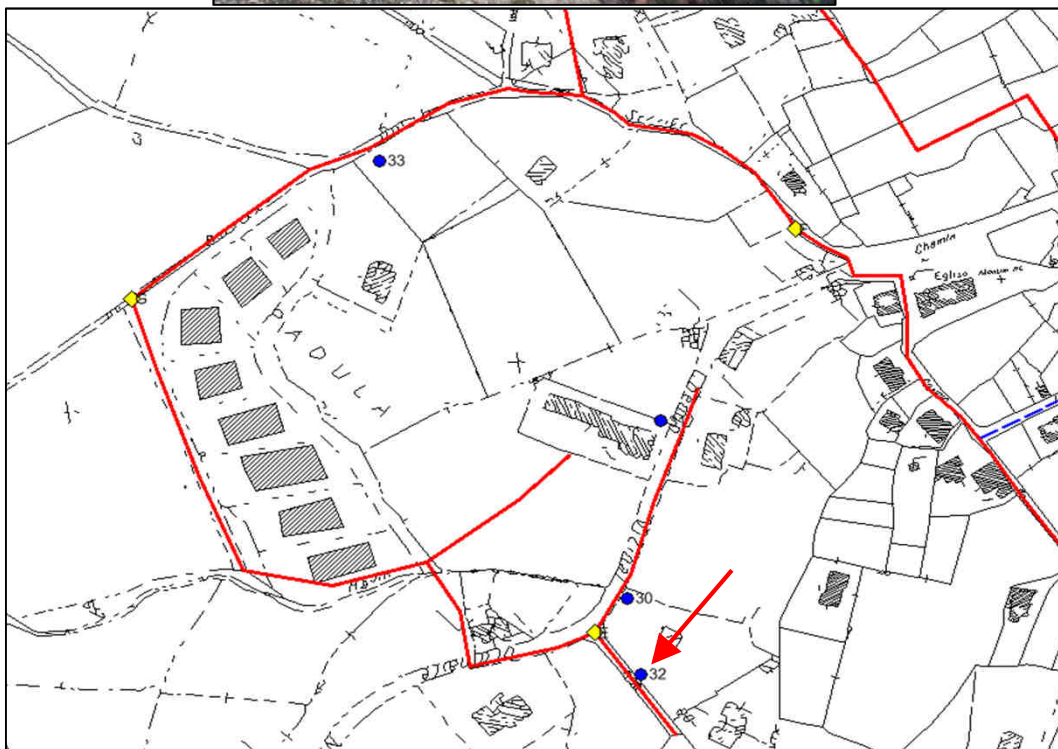
Lieu-dit Padula
N°Parcelle : B 1002

Type : Casse BP
Domaine : Privé

Réponse à la fumée: **Nette et rapide**

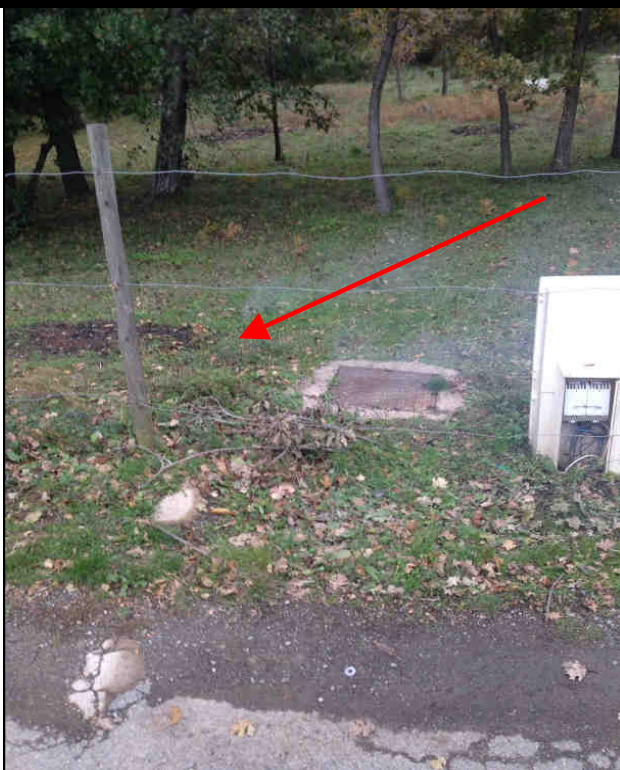
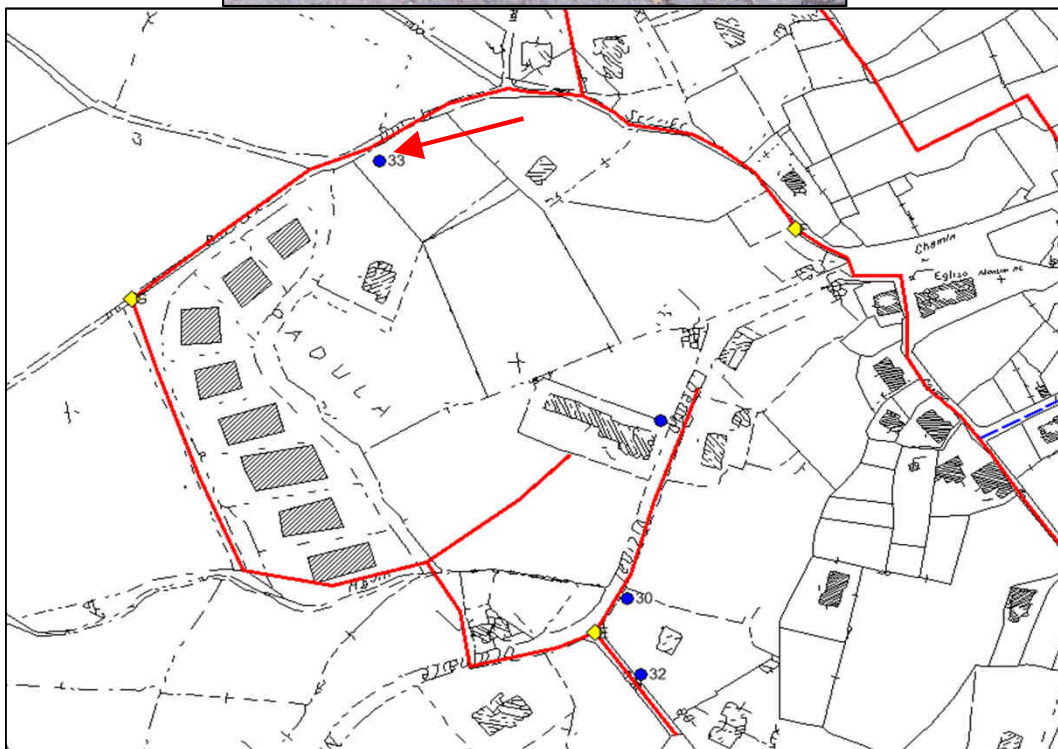
Lieu-dit Padula
N°Parcelle : B 1107

Type : Casse BP
Domaine : Privé

Réponse à la fumée: **Nette et rapide**

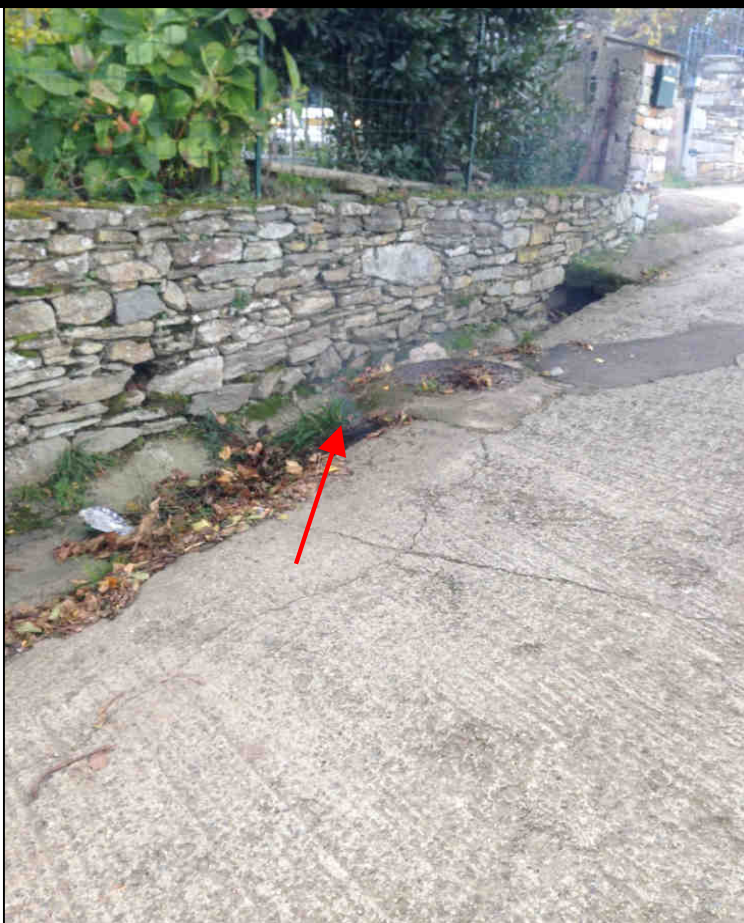
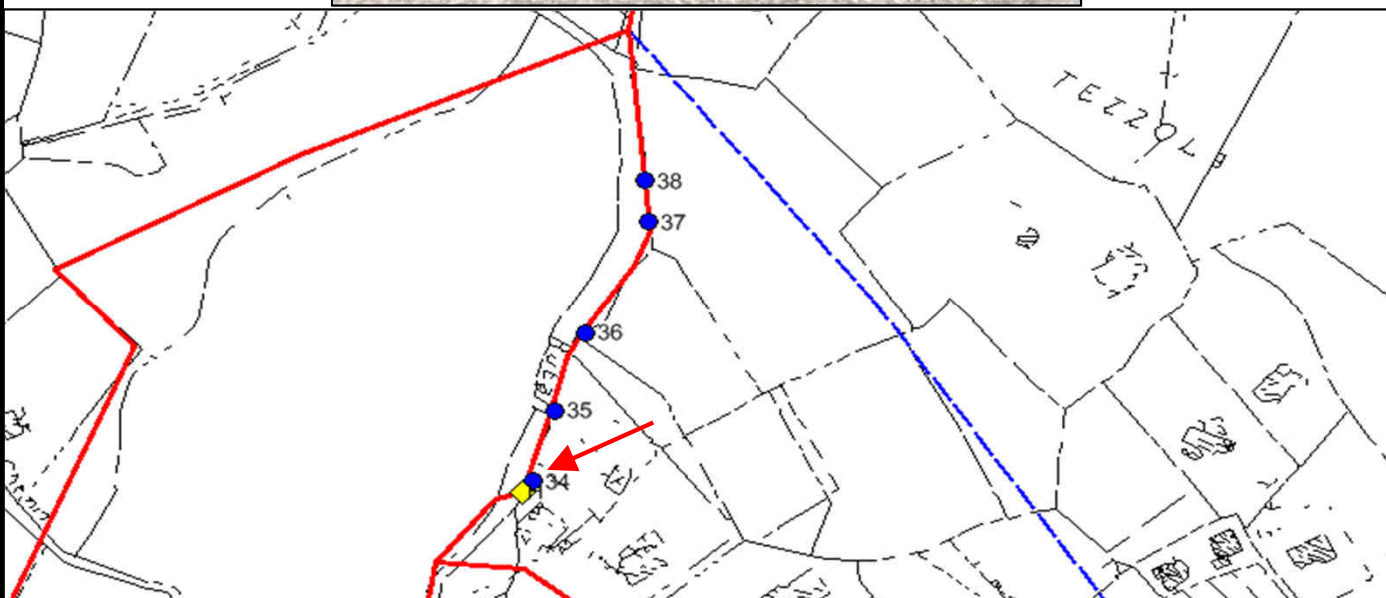
A proximité de la parcelle B 1253

Réponse à la fumée: **Nette et rapide**

Estimation de la surface drainante : **50 m²**
