COMMUNE DE RUTALI

ETUDE DE DIAGNOSTIC DU RESEAU D'ASSAINISSEMENT ET ETUDES PREALABLES AU ZONAGE D'ASSAINISSEMENT

Rapport final

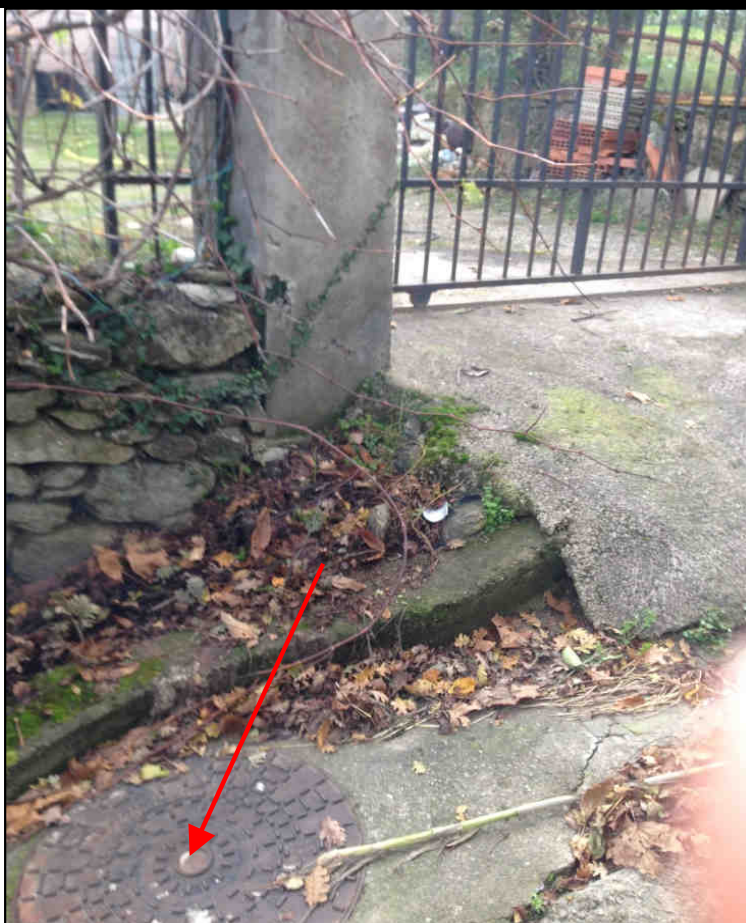
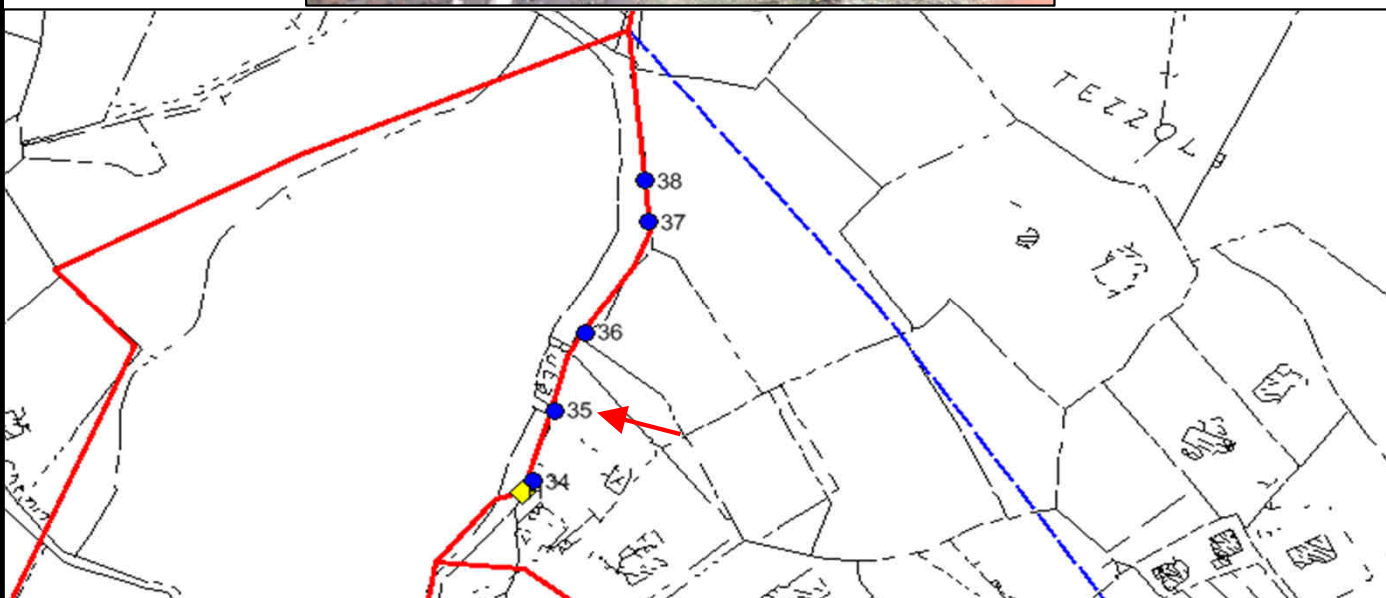
Lieu-dit Tezzola, descente vers la station d'épuration du stade
A proximité de la parcelle B 1283

Type : Regard non étanche
Domaine : Public

Réponse à la fumée: **Nette et rapide**

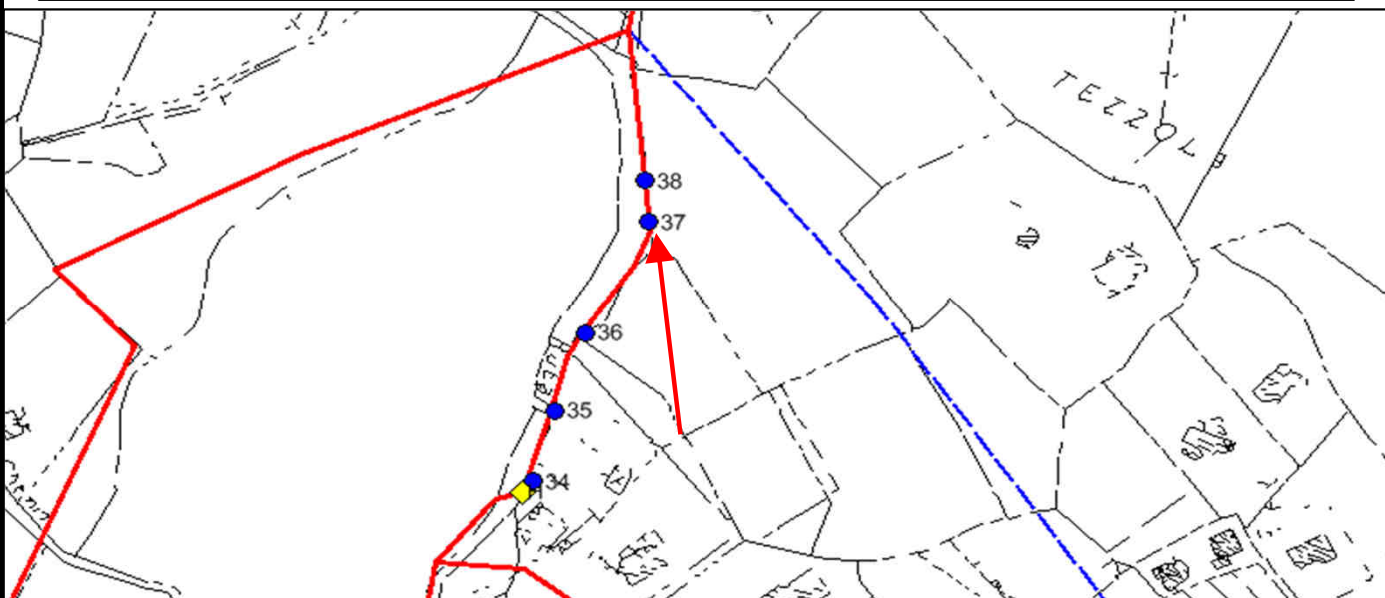
A proximité de la parcelle B 233

Réponse à la fumée: Diffuse et différée

Estimation de la surface drainante : 0 m²

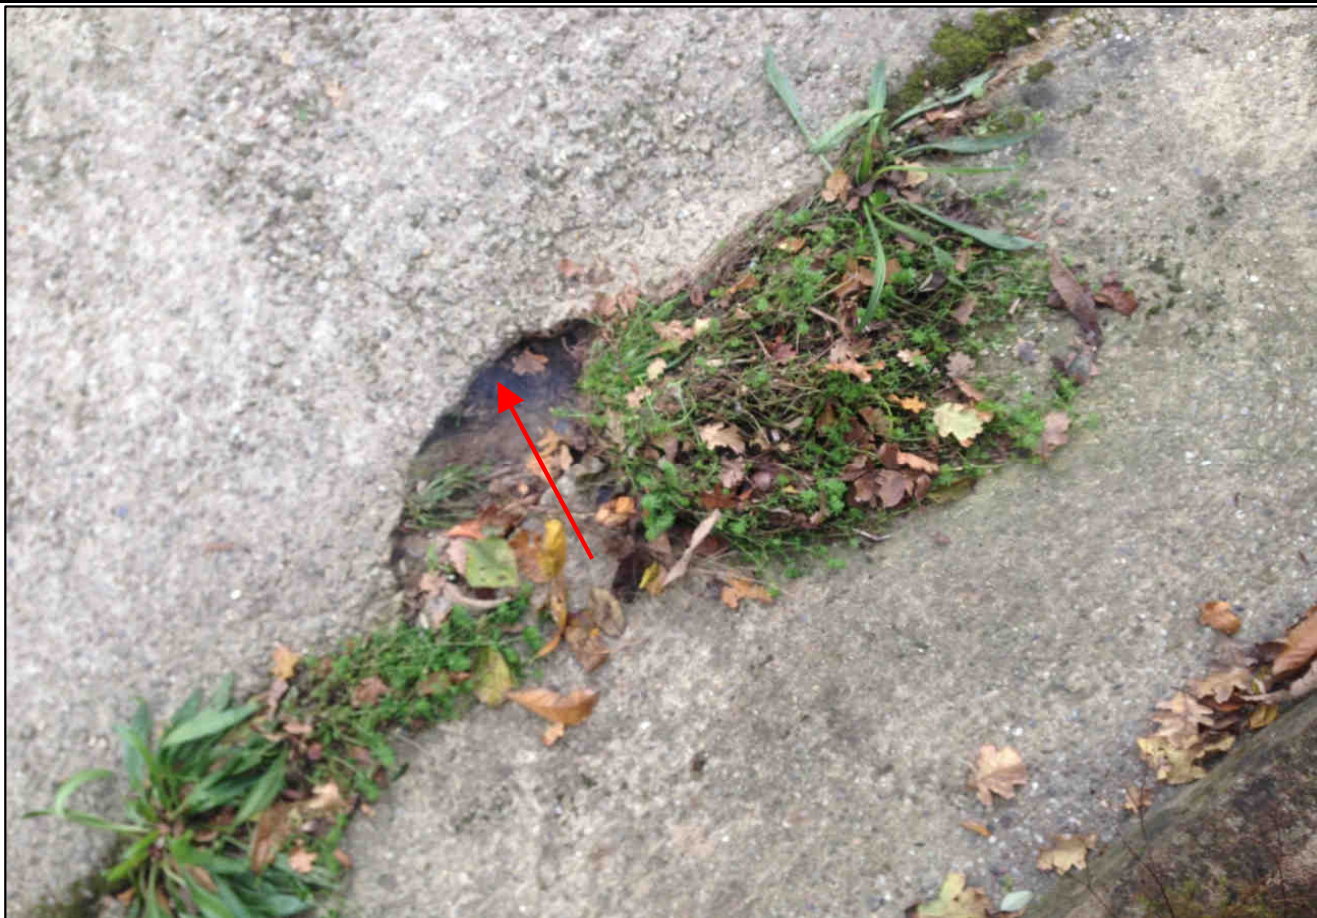
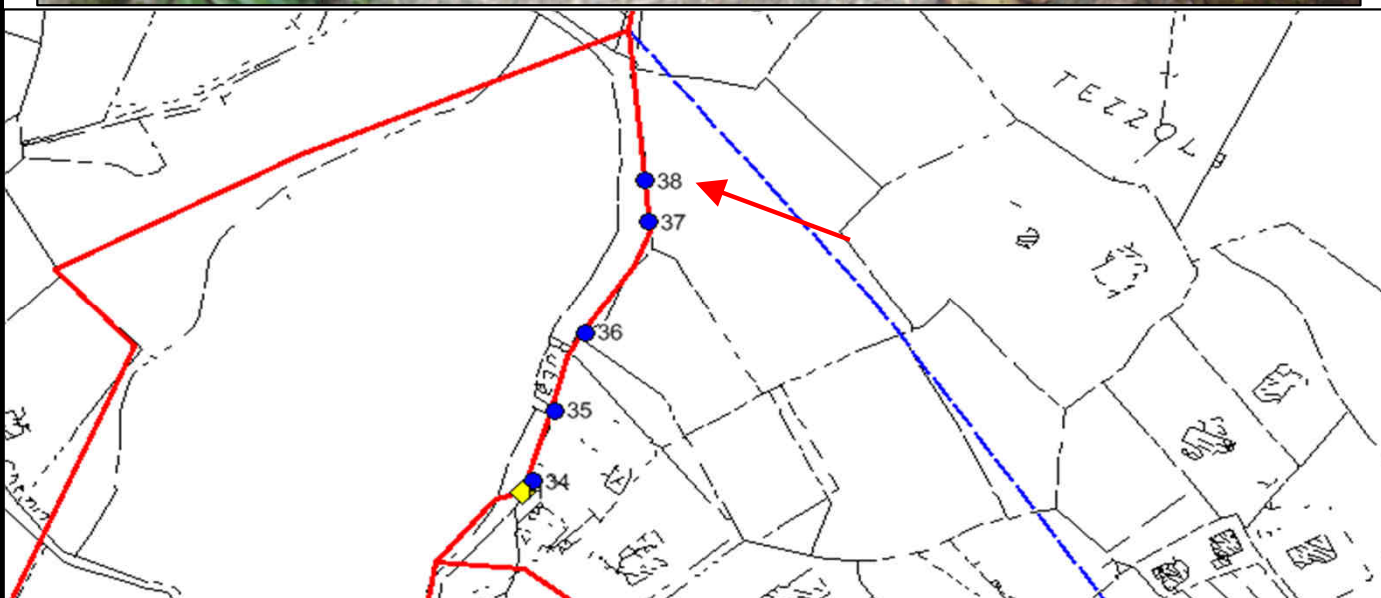
A proximité de la parcelle B 233

Réponse à la fumée: **Nette et rapide**

Estimation de la surface drainante : **180 m²**

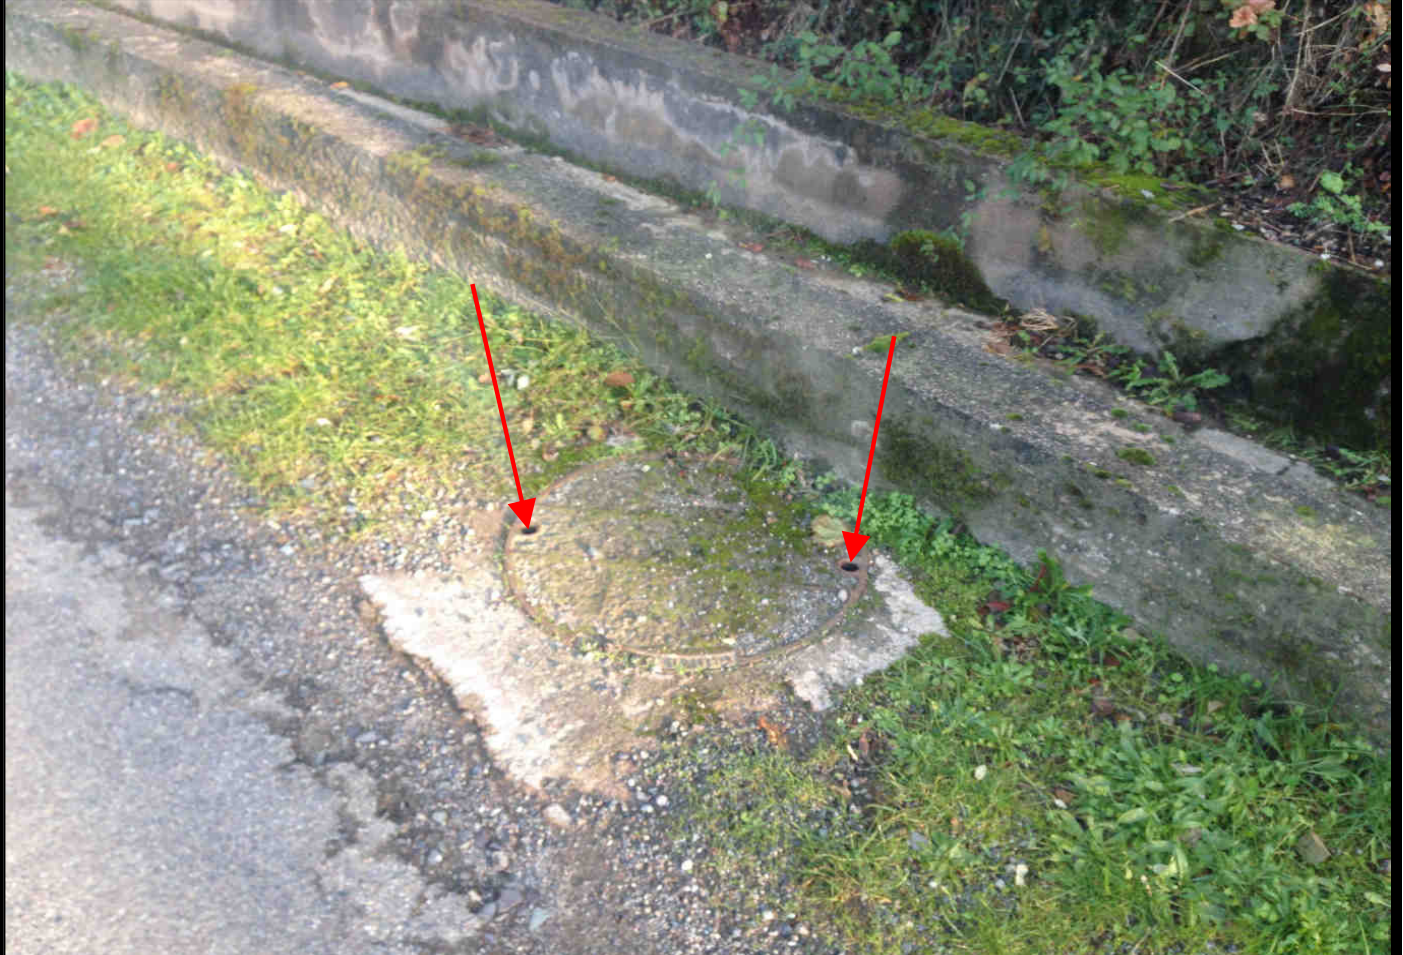
Cf. Figure des anomalies aux tests à la fumée

Réponse à la fumée:

Nette et rapide
