SIVOM DE CERVIONE – VALLE DI CAMPOLOGO

**SCHÉMA DIRECTEUR D'EAU POTABLE
DIAGNOSTIC DU RÉSEAU
PROGRAMME DE TRAVAUX**

RAPPORT FINAL

NOVEMBRE 2015

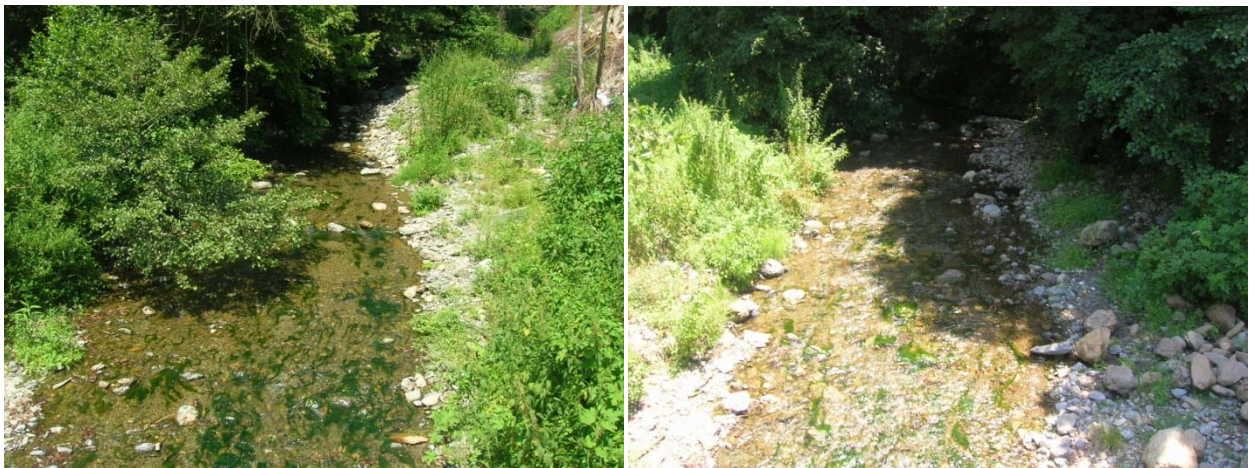
Photo 3 : Exutoires des ruisseaux avec présence d'algues vertes signe d'enrichissement en nutriments

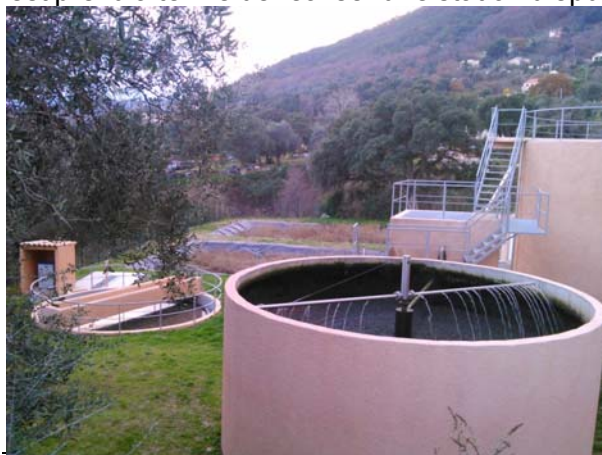
Les deux communes disposent d'une station d'épuration pour la partie montagne située à Canale à Cervione sur la parcelle 446 feuille 00 B2. La station, de type lit bactérien, qui était en état de délabrement, a fait l'objet d'une procédure de réhabilitation. Elle est dimensionnée actuellement pour une capacité de 1500 EH.

Photo 5 : Station d'épuration réhabilitée des villages de Cervione et de Valle di Campoloro

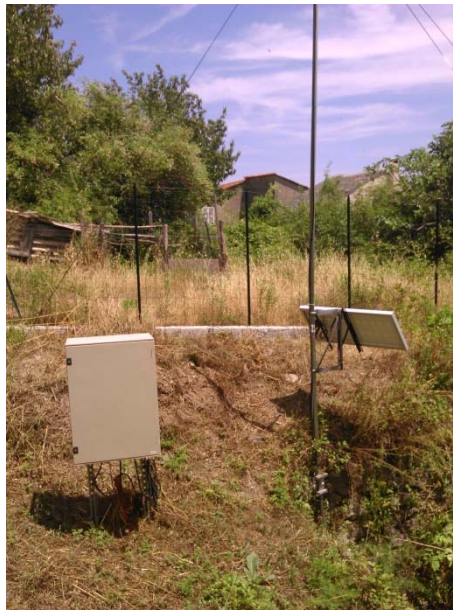
Photo 9 : Réservoir de Boschetti

Le réservoir présente une cheminée d'aération.

L'accès à l'intérieur de la chambre des vannes est protégé par une plaque en fonte.

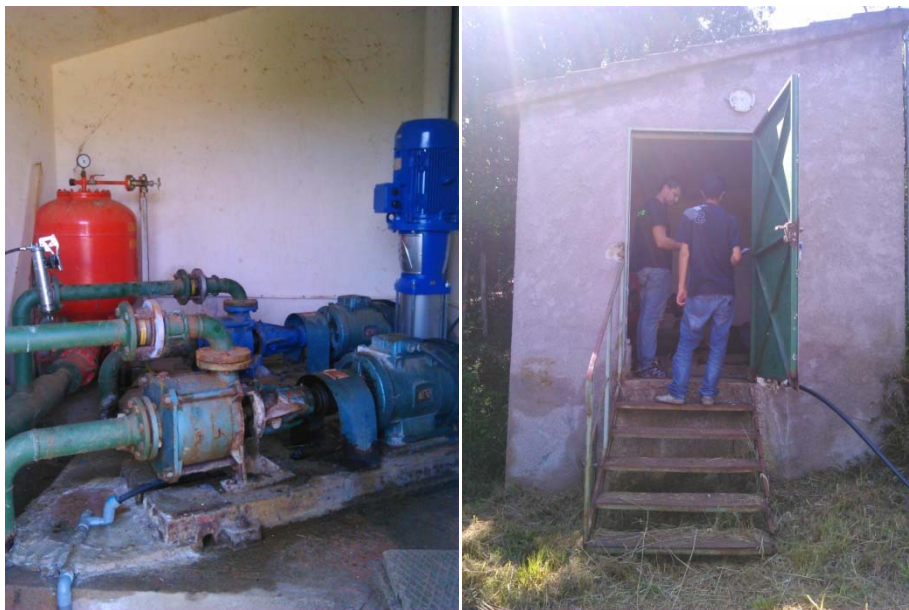
Photo 12 : Station de pompage de la Punta

Il s'agit d'une bache de reprise de 15m³ non visible équipée de 2 pompes Jeumont Schneider de 1988 d'une capacité de 36m³/h et d'une HMT de 120m. Elles sont déclenchées par horloge vers le réservoir de SAN NIOLO entre 4 et 5h tous les jours en période estivale. Elles ne disposent pas de télétransmission.

La bache est située à une altitude de 60m pour une altitude du réservoir de DIRUDU de 72m.

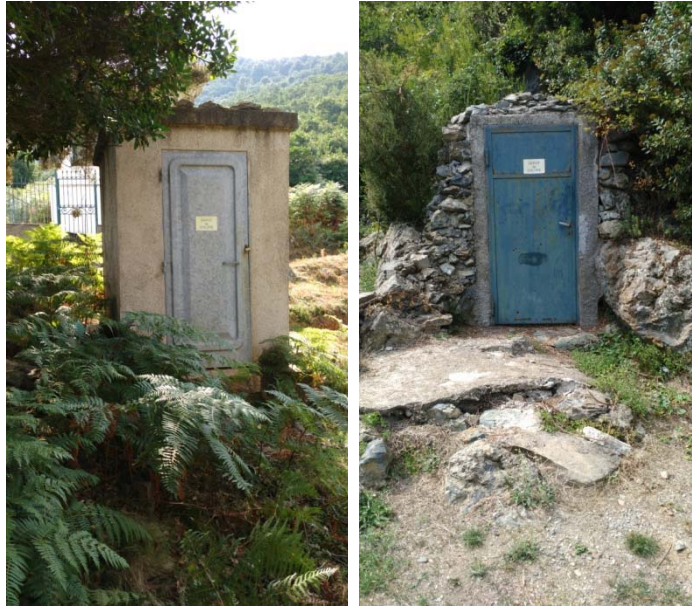
Photo 13 : Cabine de chloration des captages du Castellu d'Osari (Funtano et Argento) et de Fascheraccio (Funtanone et Piovanaccia)

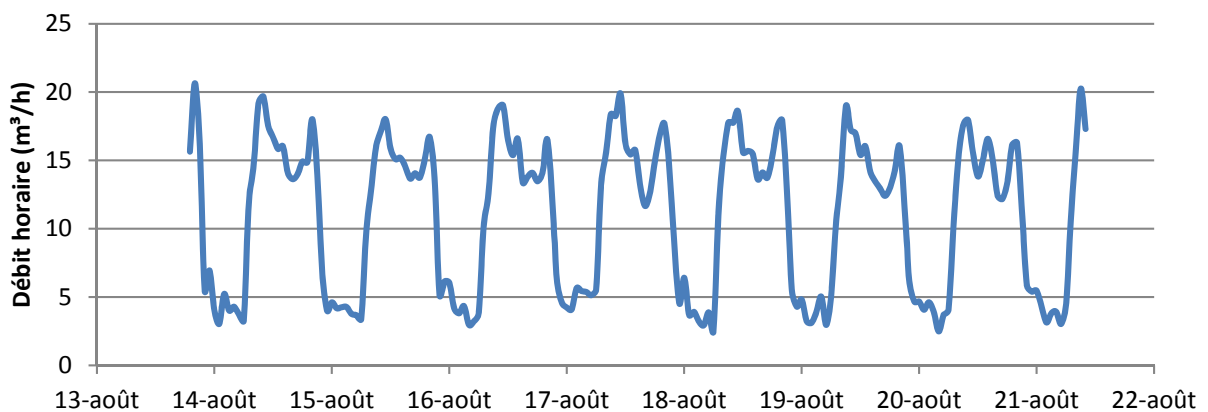
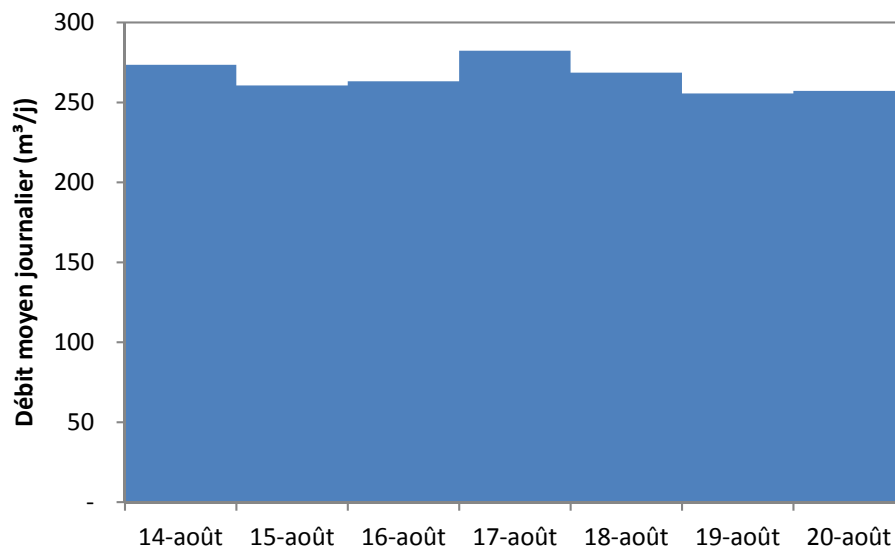
Sur la courbe d'enregistrement, la distribution de 267 m³/j apparaît bien et équivaut à un débit horaire de 11,0 m³/h. On a noté un débit minimum distribué de l'ordre de 2,5 m³/h correspondant à 22,4% du volume distribué.

L'analyse de ces courbes permet de déterminer le débit moyen correspondant à la consommation réelle des habitants du village : il a été estimé à 207 m³/j.

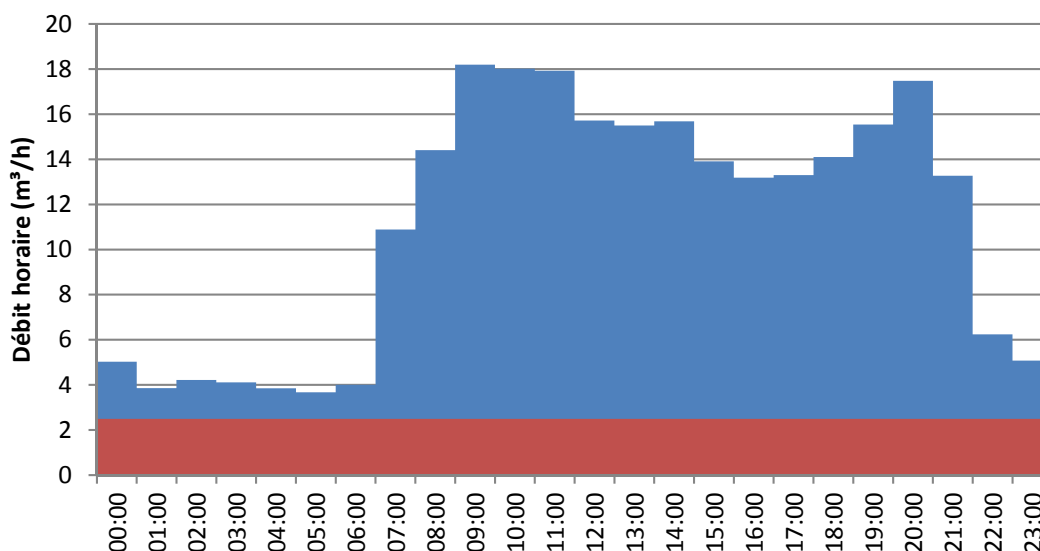
La courbe ci-dessus permet d'identifier un débit moyen distribué de 11,0 m³/h. La part de fuites a été déterminée à 2,5 m³/j soit 22%.

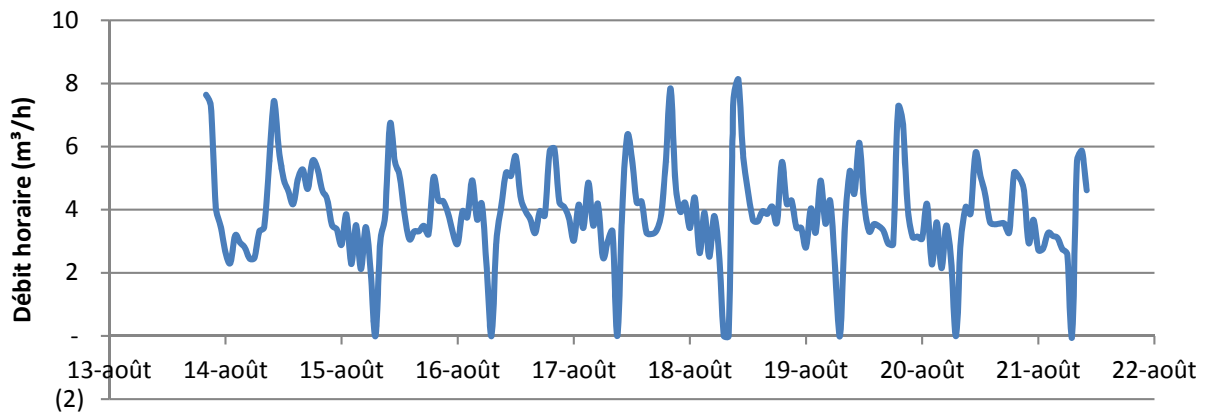
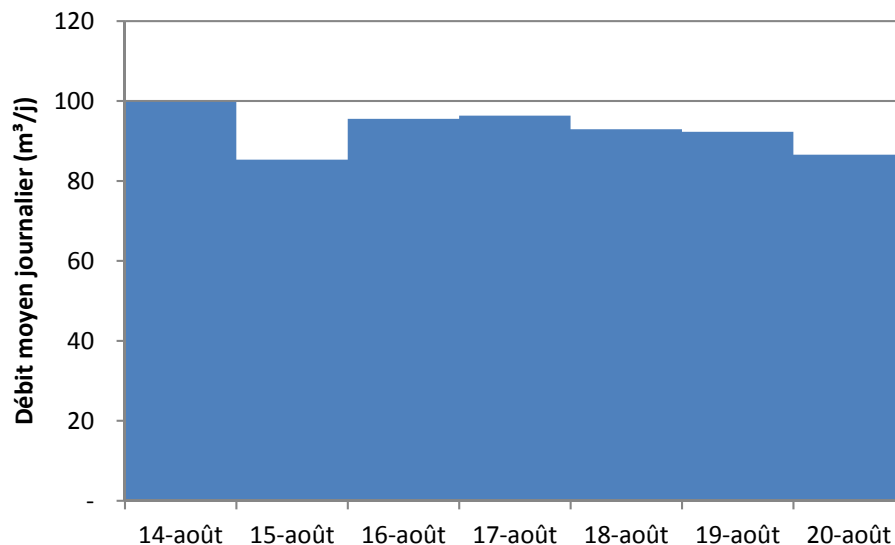
Sur la courbe d'enregistrement, la distribution de 97 m³/j apparaît bien et équivaut à un débit horaire de 4,0 m³/h. On note un débit minimum distribué nul lors du déclenchement de la station de relevage de la Punta.

- (Débit global : 96,8 m³/j) – (Débit de fuite : 49,7 m³/j) = Débit de consommation réel : 47,1 m³/j

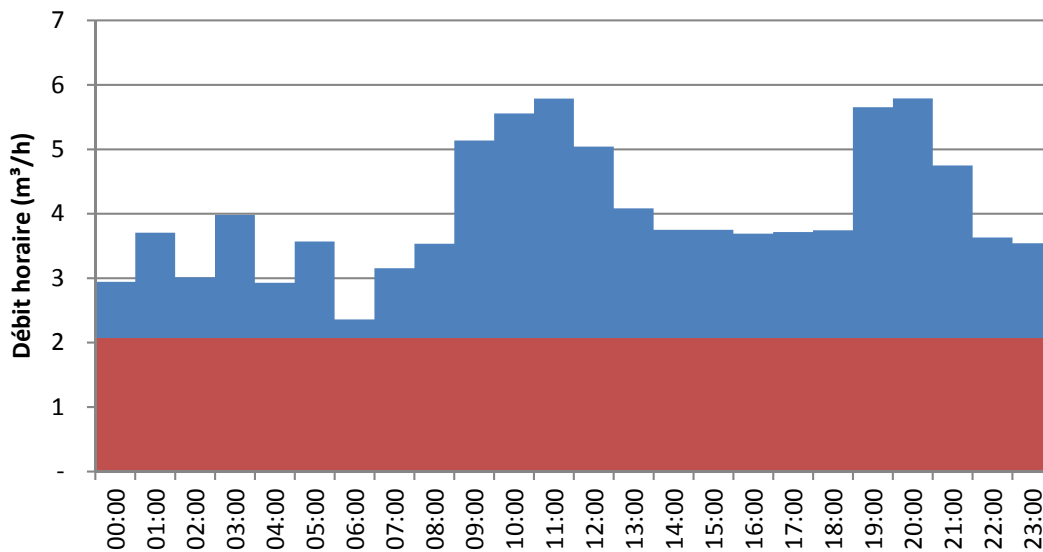
La courbe ci-dessus permet d'identifier un débit moyen distribué de 4,0 m³/h. La part de fuites a été déterminée à 49,7 m³/j soit 51%.

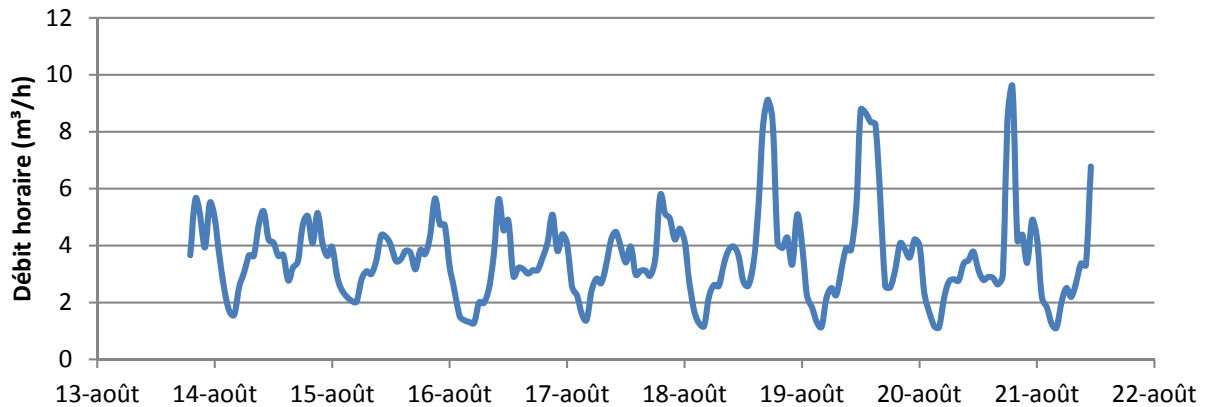
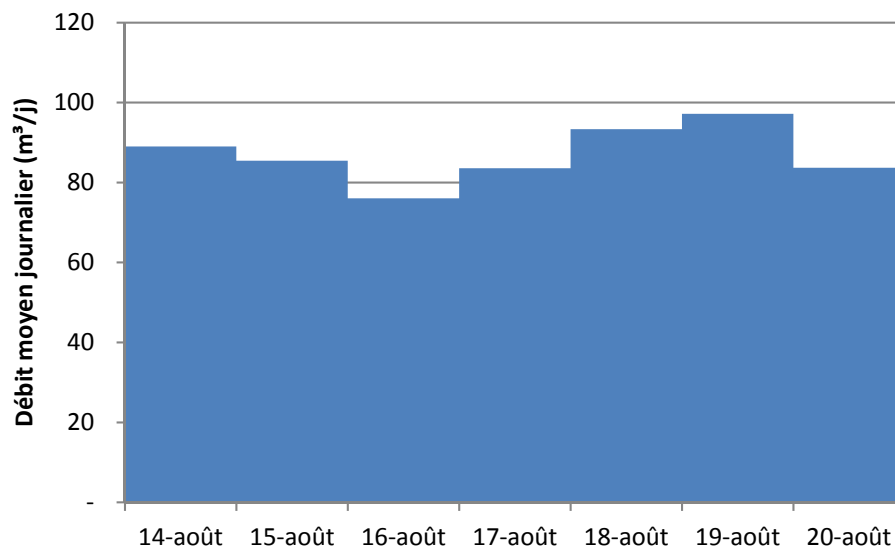
Sur la courbe d'enregistrement, la distribution de 87 m³/j apparaît bien et équivaut à un débit horaire de 3,6 m³/h.

- (Débit global : 86,9 m³/j) – (Débit de fuite : 27,1 m³/j) = Débit de consommation réel : 59,8 m³/j

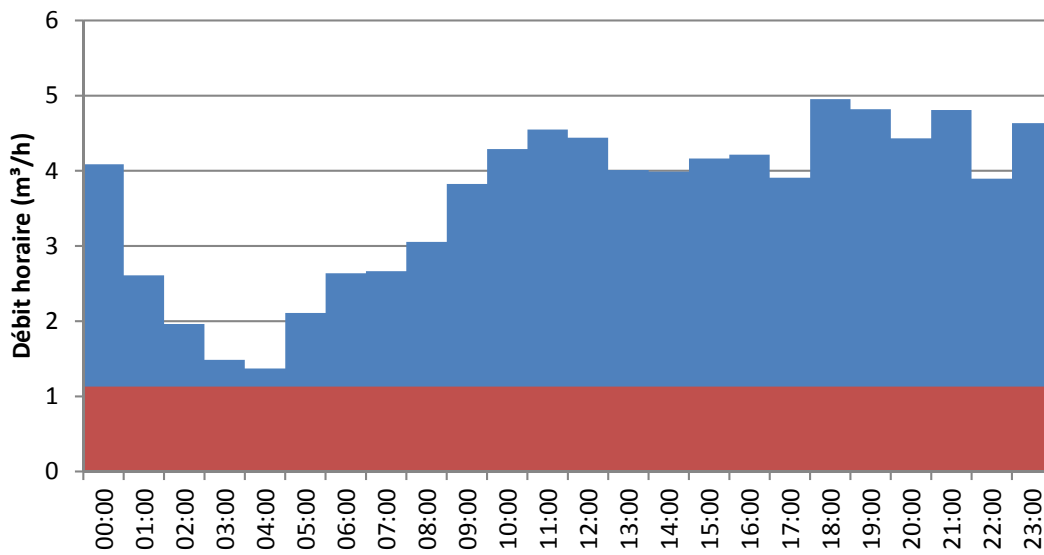
La courbe ci-dessus permet d'identifier un débit moyen distribué de 3,6 m³/h. La part de fuites a été déterminée à 27,1 m³/j soit 31%.

Sur cette courbe, on identifie également les pics de consommation spécifiques de la consommation d'eau potable.

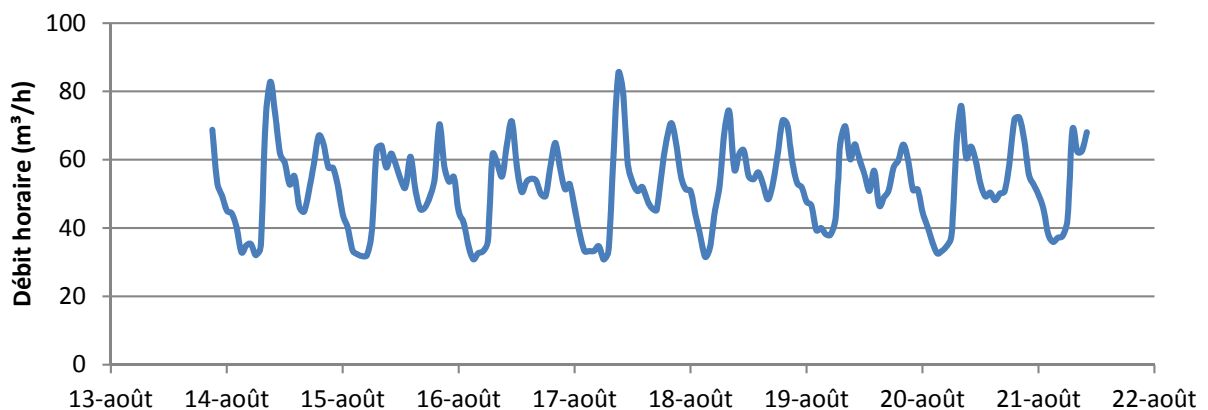
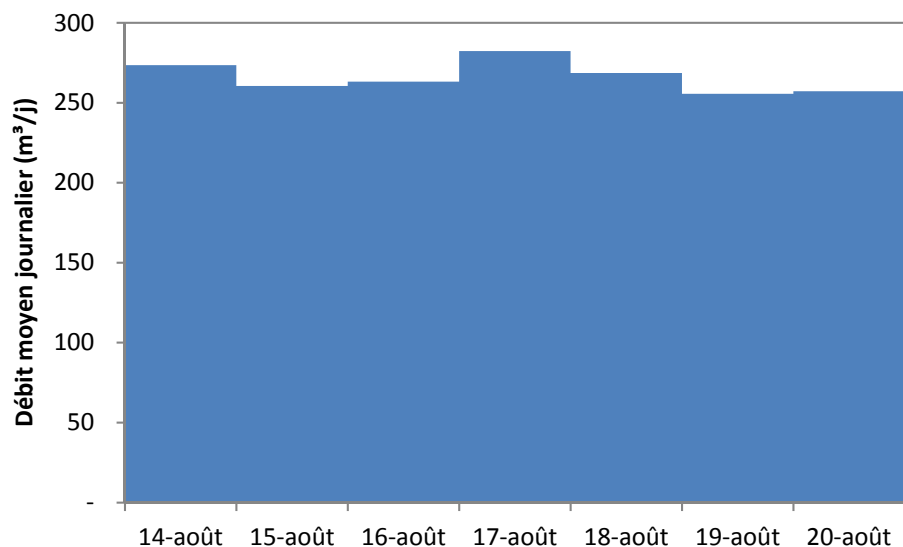
Sur la courbe d'enregistrement, la distribution de 1 250 m³/j apparaît bien et équivaut à un débit horaire de 52,0 m³/h.

L'analyse de ces courbes permet de déterminer le débit moyen correspondant à la consommation réelle des habitants du secteur par déduction :

- (Débit global : 1 254 m³/j) – (Débit de fuite : 605 m³/j) = Débit de consommation réel : 649 m³/j

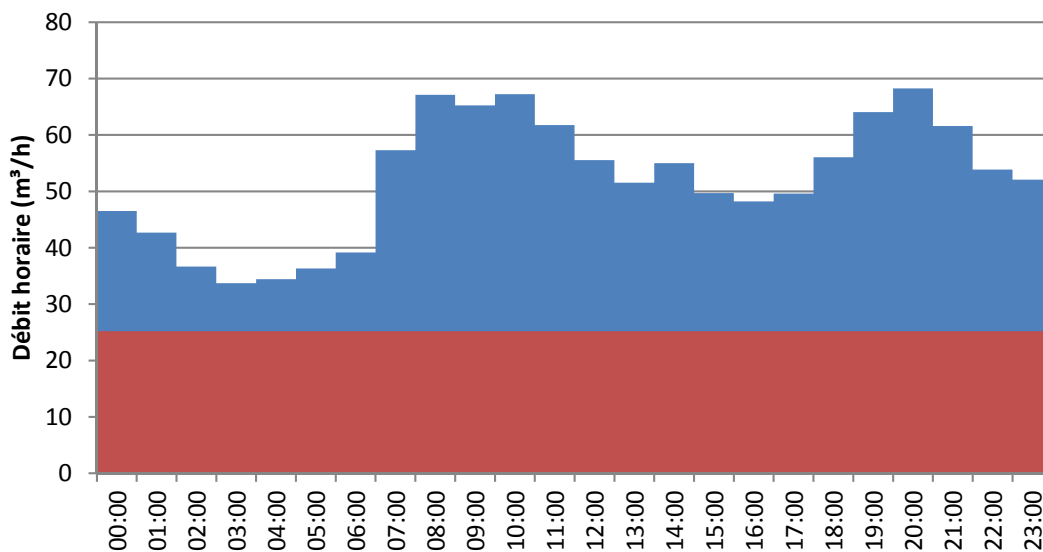
La courbe ci-dessus permet d'identifier un débit moyen distribué de 52,0 m³/h. La part de fuites a été déterminée à 605 m³/j soit 48%.

Sur cette courbe, on identifie également les pics de consommation spécifiques de la consommation d'eau potable.

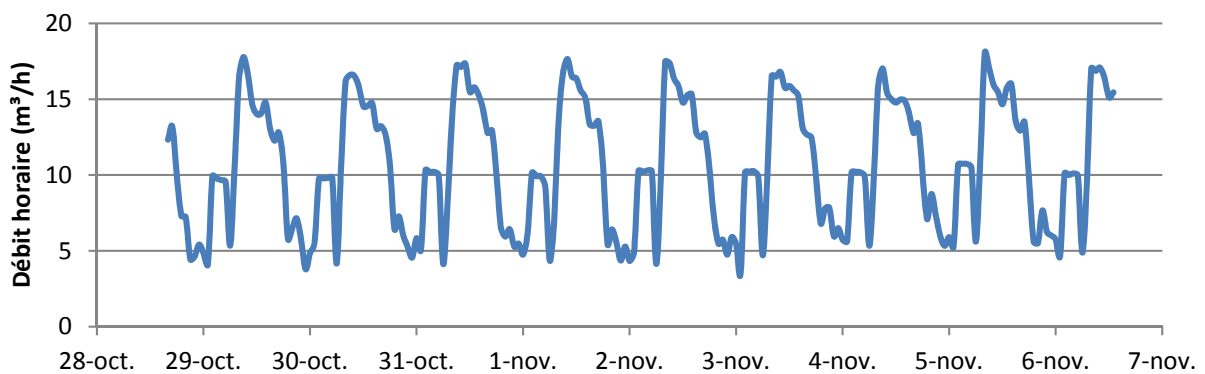
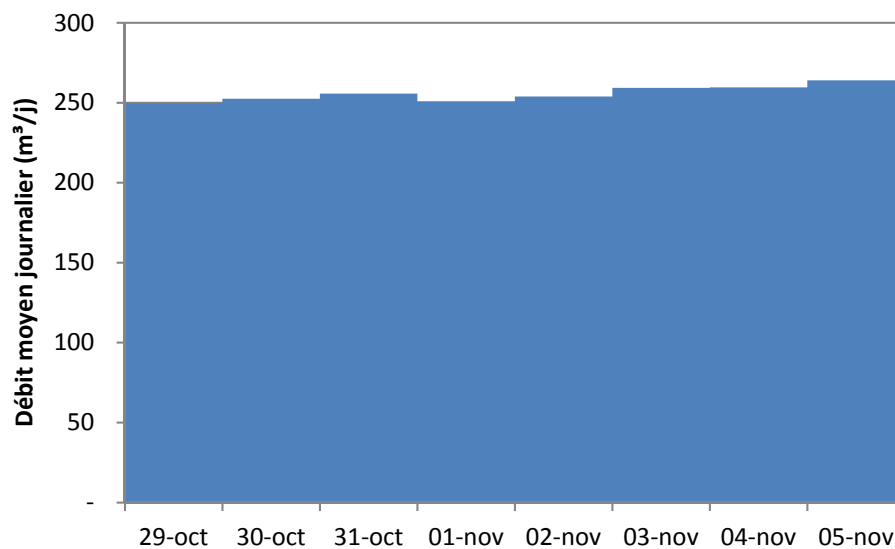
Sur la courbe d'enregistrement, la distribution de 256 m³/j apparaît bien et équivaut à un débit horaire de 10,6 m³/h. On a noté un débit minimum distribué de l'ordre de 3,5 m³/h correspondant à 32,8% du volume distribué.

L'analyse de ces courbes permet de déterminer le débit moyen correspondant à la consommation réelle des habitants du village : il a été estimé à 149 m³/j. On note un débit d'arrosage régulier la nuit pendant 4 heures pour un volume journalier de 22m³.

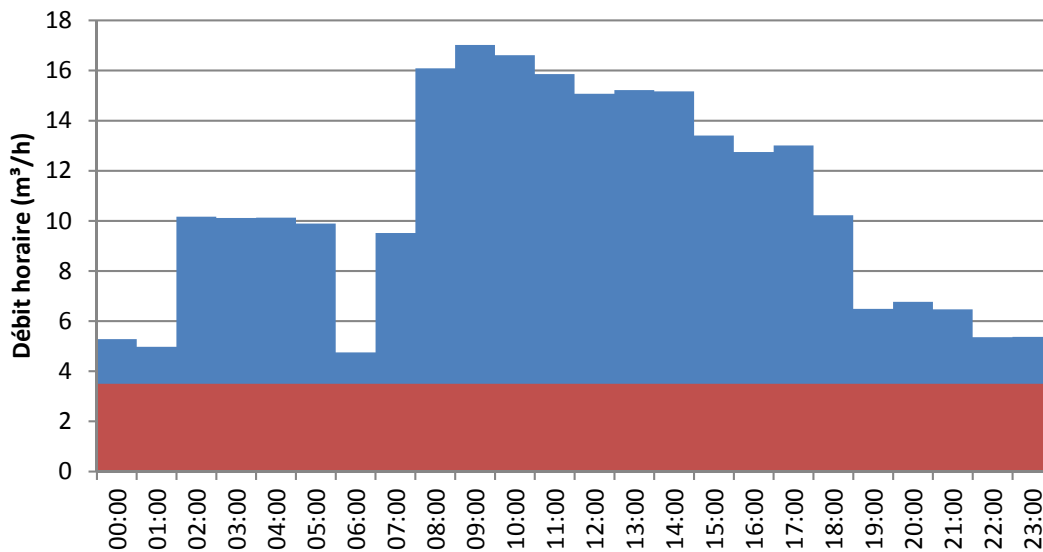
La courbe ci-dessus permet d'identifier un débit moyen distribué de 10,6 m³/h. La part de fuites a été déterminée à 3,5 m³/j soit 32%.

Sur cette courbe, on identifie les pics de consommation spécifiques de la consommation d'eau potable et un débit nocturne important d'arrosage de 1 à 5h du matin.

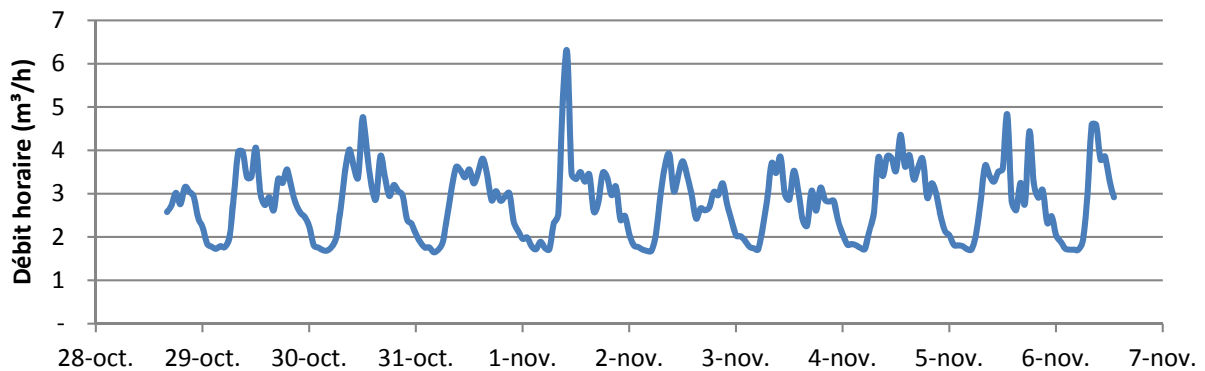
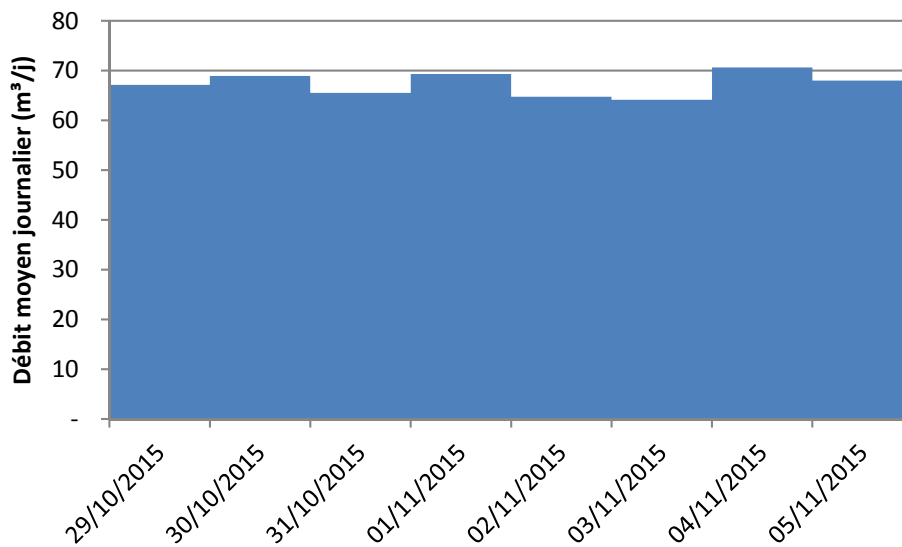
Sur la courbe d'enregistrement, la distribution de 67 m³/j apparaît bien et équivaut à un débit horaire de 2,8 m³/h. On ne relève pas de débit de la station de la Punta.

L'analyse de ces courbes permet de déterminer le débit moyen correspondant à la consommation réelle des habitants du secteur par déduction :

- (Débit global : 67,2 m³/j) – (Débit de fuite : 39,6 m³/j) = Débit de consommation réel : 27,6 m³/j

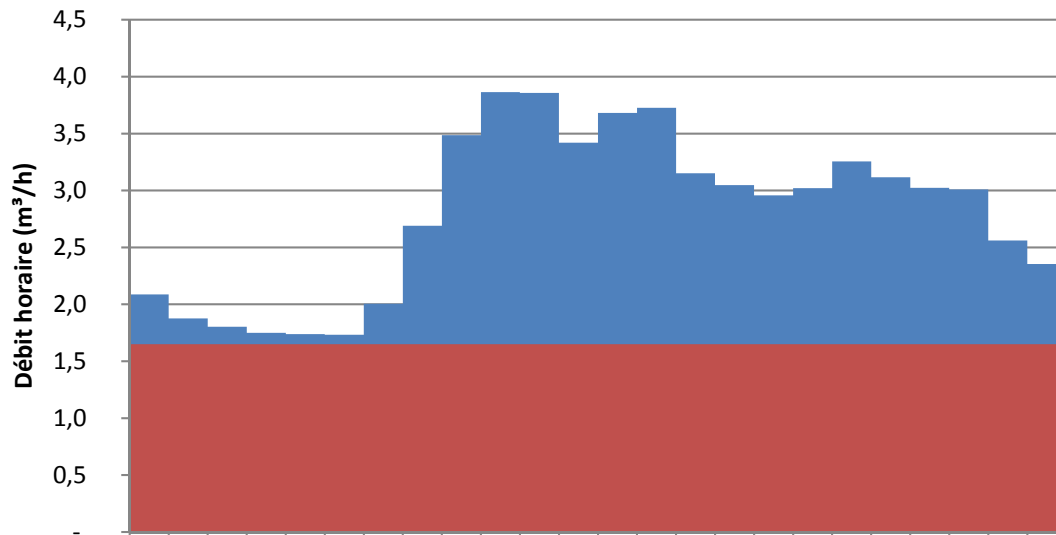
La courbe ci-dessus permet d'identifier un débit moyen distribué de 2,8 m³/h. La part de fuites a été déterminée à 39,6 m³/j soit 59%.

Sur cette courbe, on identifie également les pics de consommation spécifiques de la consommation d'eau potable.

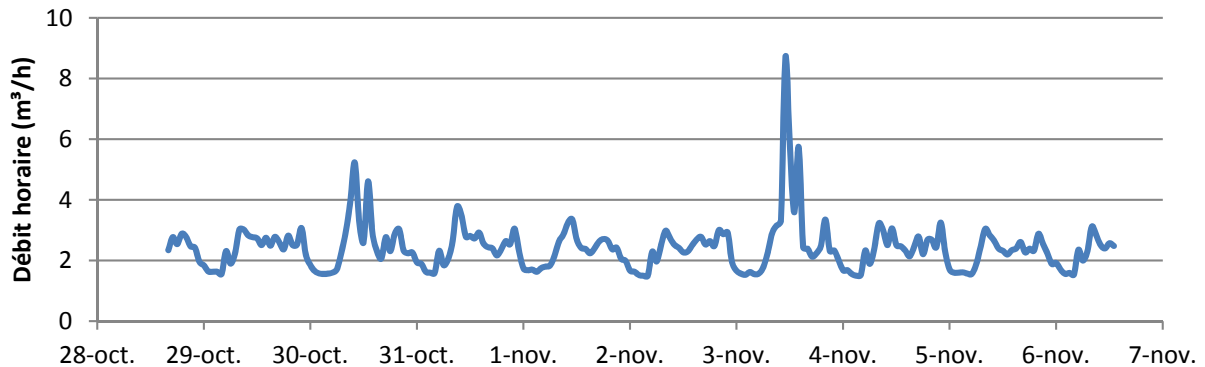
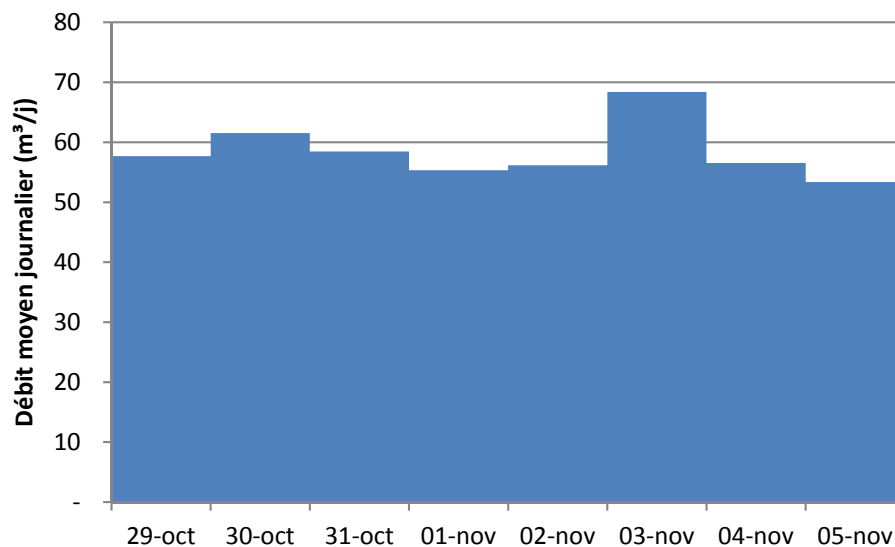
Sur la courbe d'enregistrement, la distribution de 58 m³/j apparaît bien et équivaut à un débit horaire de 2,4 m³/h.

L'analyse de ces courbes permet de déterminer le débit moyen correspondant à la consommation réelle des habitants du secteur par déduction :

- (Débit global : 58,2 m³/j) – (Débit de fuite : 36,0 m³/j) = Débit de consommation réel : 22,2 m³/j

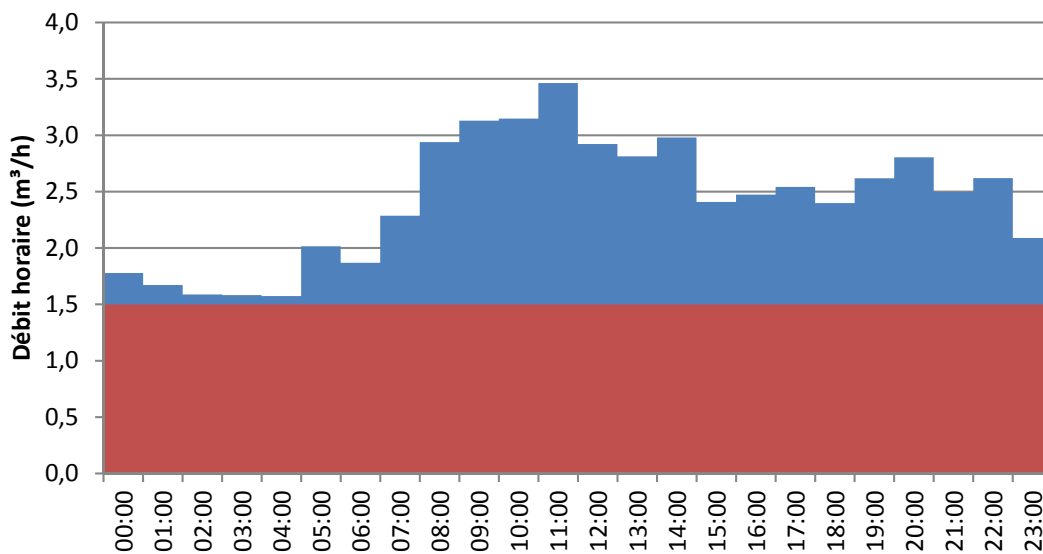
La courbe ci-dessus permet d'identifier un débit moyen distribué de 2,4 m³/h. La part de fuites a été déterminée à 36,0 m³/j soit 62%.

Sur cette courbe, on identifie également les pics de consommation spécifiques de la consommation d'eau potable.

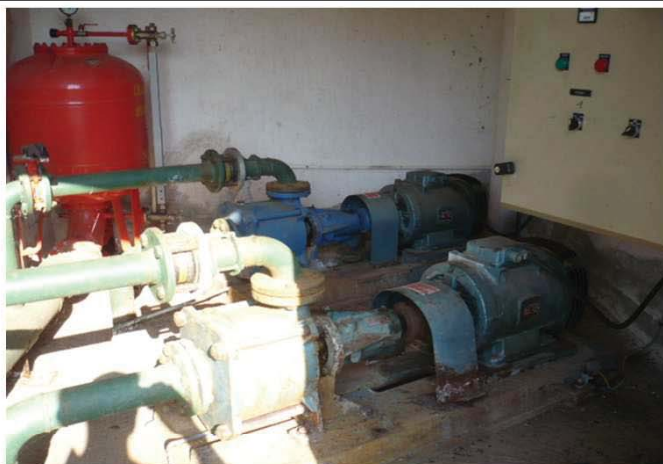
Bâche d'environ 15 à 20 m³ non visible.

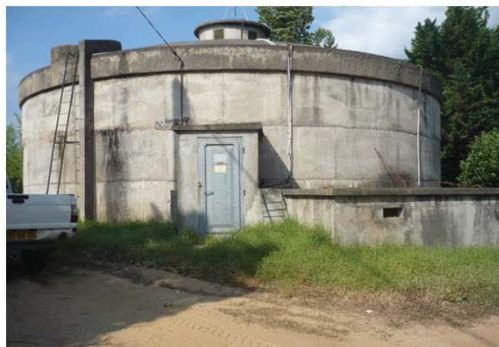
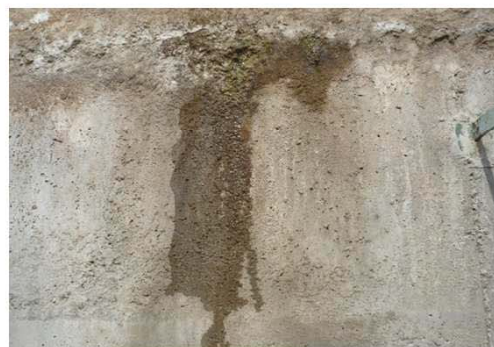
Alimenté en priorité par la source La Figa, pas de régulation, l'eau passe au trop plein si le réservoir est rempli.
 Si la source ne suffit pas, le réservoir est alors alimenté par la station de pompage de Punta.

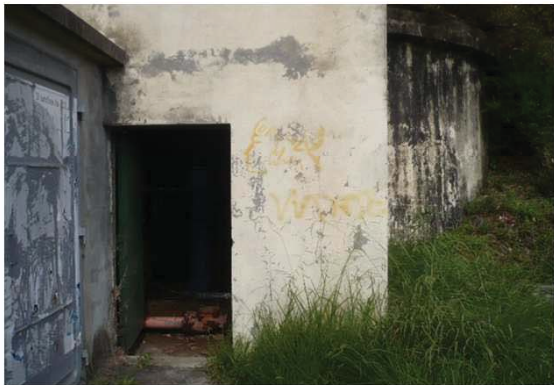
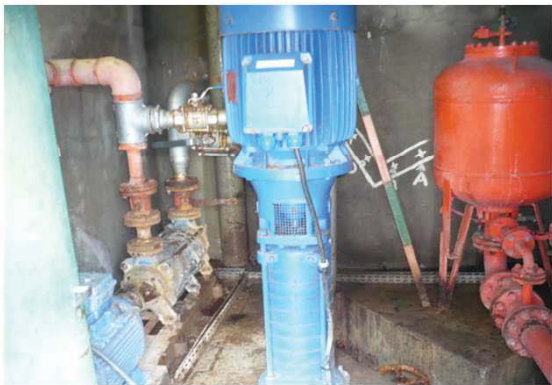
REMARQUES :			
<p>Une pompe ancienne.</p> <p>Une pompe récente ITT Industries : Débit = 23 m³/h ; HMT = 297 mCe.</p>

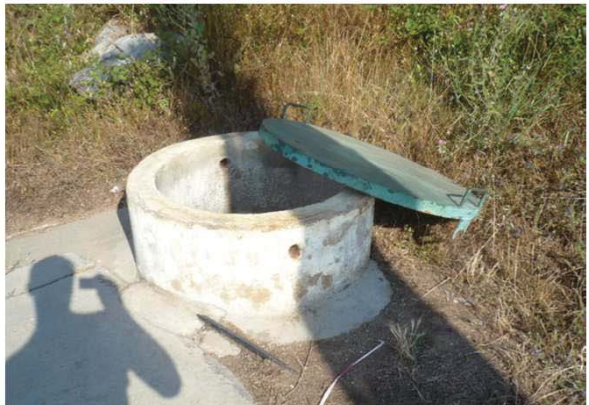
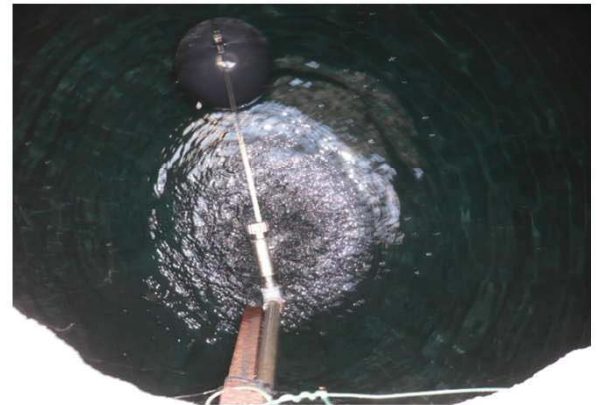
Absence de traitement de l'eau venant de la source de Piovaneaccia.
 Accès à la chambre de vannes impossible.
 Accès à la cuve par regard cadénassé.

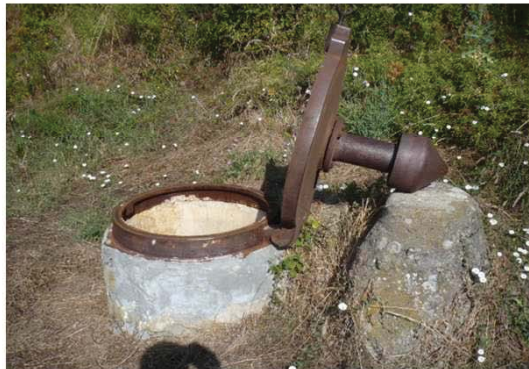
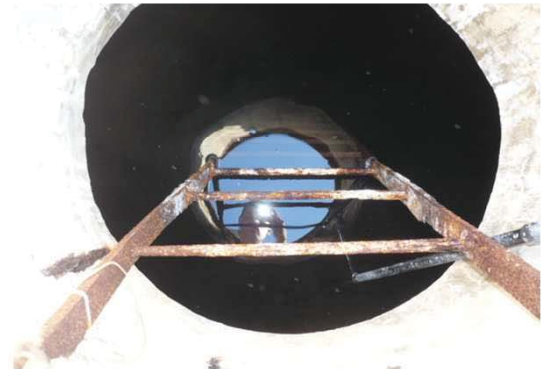
Arrivée de l'eau des sources en gravitaire. Lorsque le réservoir est rempli, l'eau passe au trop plein.
 Alimentation par la station de pompage manuellement à vue d'œil.

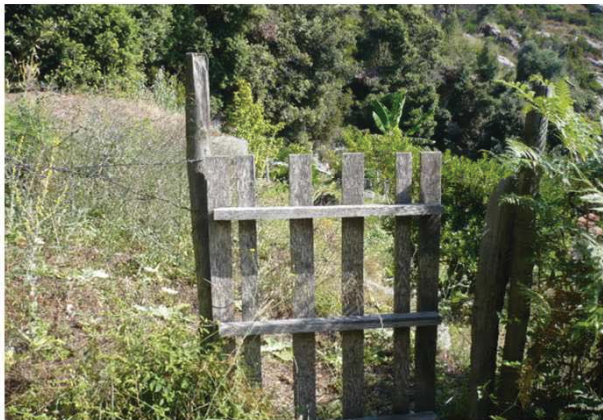
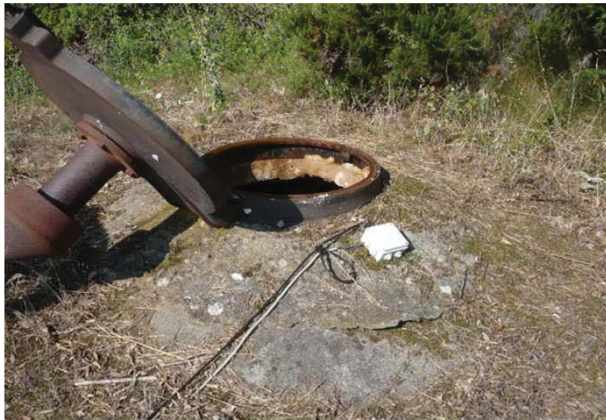
REMARQUES :			
<p>Alimenté en vas communiquant avec le réservoir de Pento. Alimentation par la station de pompage manuellement à vue d'œil.</p>

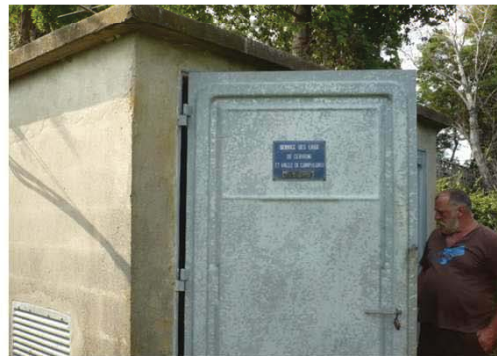
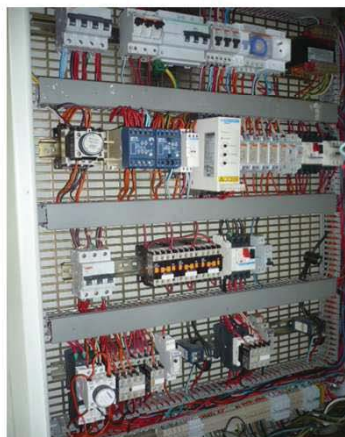
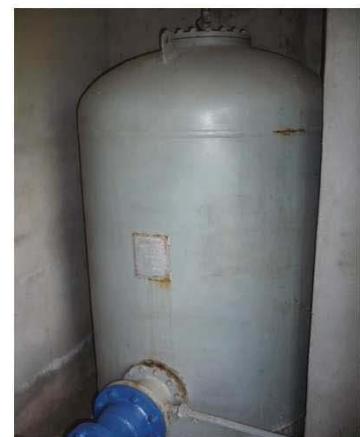
<p>Type de structure : ouvrage de refoulement</p> <p>Murs ext. :</p> <p>- Fissuration <input checked="" type="checkbox"/> OUI <input type="checkbox"/> NON Localisation : autour des ouvrages - Eclats <input checked="" type="checkbox"/> OUI <input type="checkbox"/> NON Localisation : autour des ouvrages Escalier d'accès : <input type="checkbox"/> OUI <input checked="" type="checkbox"/> NON - Type : - Etat : Plate forme : <input type="checkbox"/> OUI <input checked="" type="checkbox"/> NON Garde corps : <input type="checkbox"/> OUI <input type="checkbox"/> NON - Etat : Toiture/étanchéité : Type : - Etanchéité : <input type="checkbox"/> OUI <input checked="" type="checkbox"/> NON - Type : - Gouttières : <input type="checkbox"/> OUI <input checked="" type="checkbox"/> NON - Chéneaux : <input type="checkbox"/> OUI <input checked="" type="checkbox"/> NON - Evacuation d'eau :</p>

Plaque métallique, corrosion.
 Pas de système de fermeture (cadenas, ...)

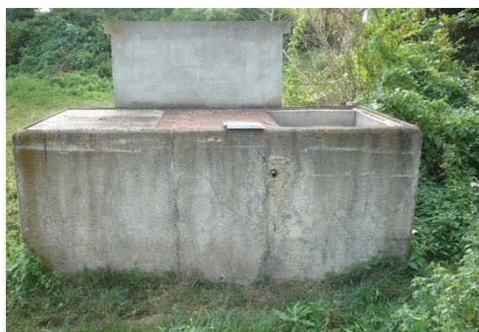
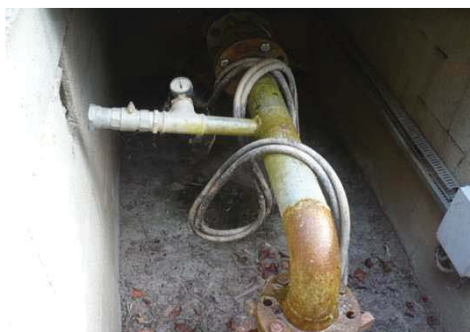
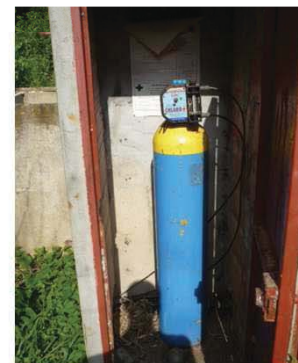
Un troisième forage n'est plus utilisé depuis plus de 20 ans (une pompe de 75 m³/h).

Sur la canalisation de refoulement en fonte DN 150, en apparent au bord de la Nationale 198, il est possible de raccorder un Polyéthylène afin d'acheter de l'eau à la Compagnie Générale des Eaux (Veolia). Cela peut être utile lorsque les pompes des forages ne fonctionnent plus mais ce cas s'est présenté seulement deux ou trois fois.
