Département de Haute Corse

Commune de PIE-D'OREZZA

**SCHÉMA DIRECTEUR D'EAU POTABLE
DIAGNOSTIC DU RÉSEAU
PROGRAMME DE TRAVAUX**

RAPPORT FINAL

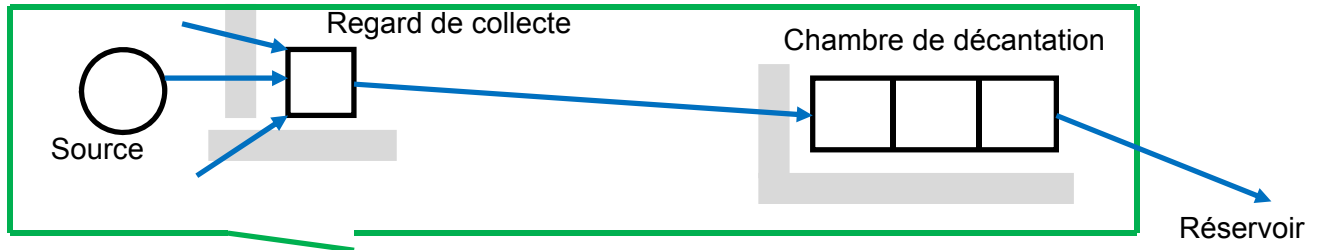
Une chambre de décantation présentant 3 regards ronds est située 6ml à l'aval du précédent. Elle présente 3 compartiments : le premier présente une arrivée en PVC DN110 ayant un débit de 3l/s au moment de notre visite en avril 2015 ainsi qu'en octobre 2015. L'eau s'écoule par une fenêtre sous le fil d'eau dans une seconde chambre, cette dernière présente un trop plein crépiné. Ce

compartiment fait office de décanteur. L'eau passe ensuite sur un seuil déversant vers un troisième compartiment présentant le départ vers le réservoir. La crépine est absente.

Il y a peu de temps, les travaux de réhabilitation de la piste forestière ont conduit des eaux superficielles sur le regard brise charge entraînant un apport de matières en suspension dans le réseau d'eau potable. Cette situation s'est aggravée avec les pluies du mois de septembre et d'octobre 2015 : le périmètre de protection immédiat présente de nombreuses traces d'inondation.

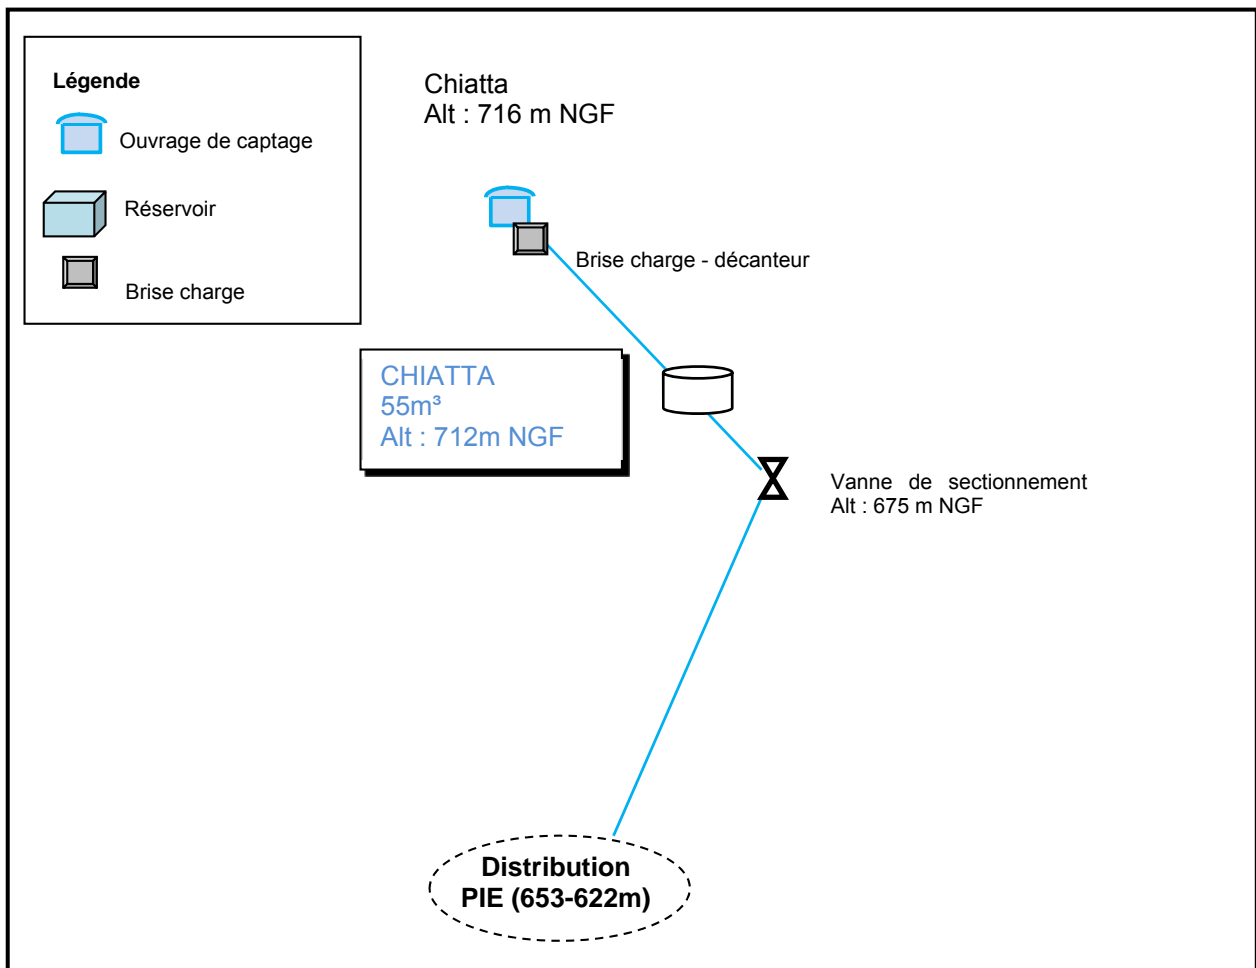
On notera l'absence de compteur sur la conduite d'adduction. Compte tenu de son linéaire, il n'est pas nécessaire d'installer un compteur en sortie de captage et un en entrée de réservoir, seul un compteur adduction pourra être posé en entrée de réservoir. Le volume d'eau prélevé pour l'alimentation en eau potable reste jusqu'à maintenant assez vague.

Le réservoir présente également un bypass contrôlé par une vanne située à son pied.

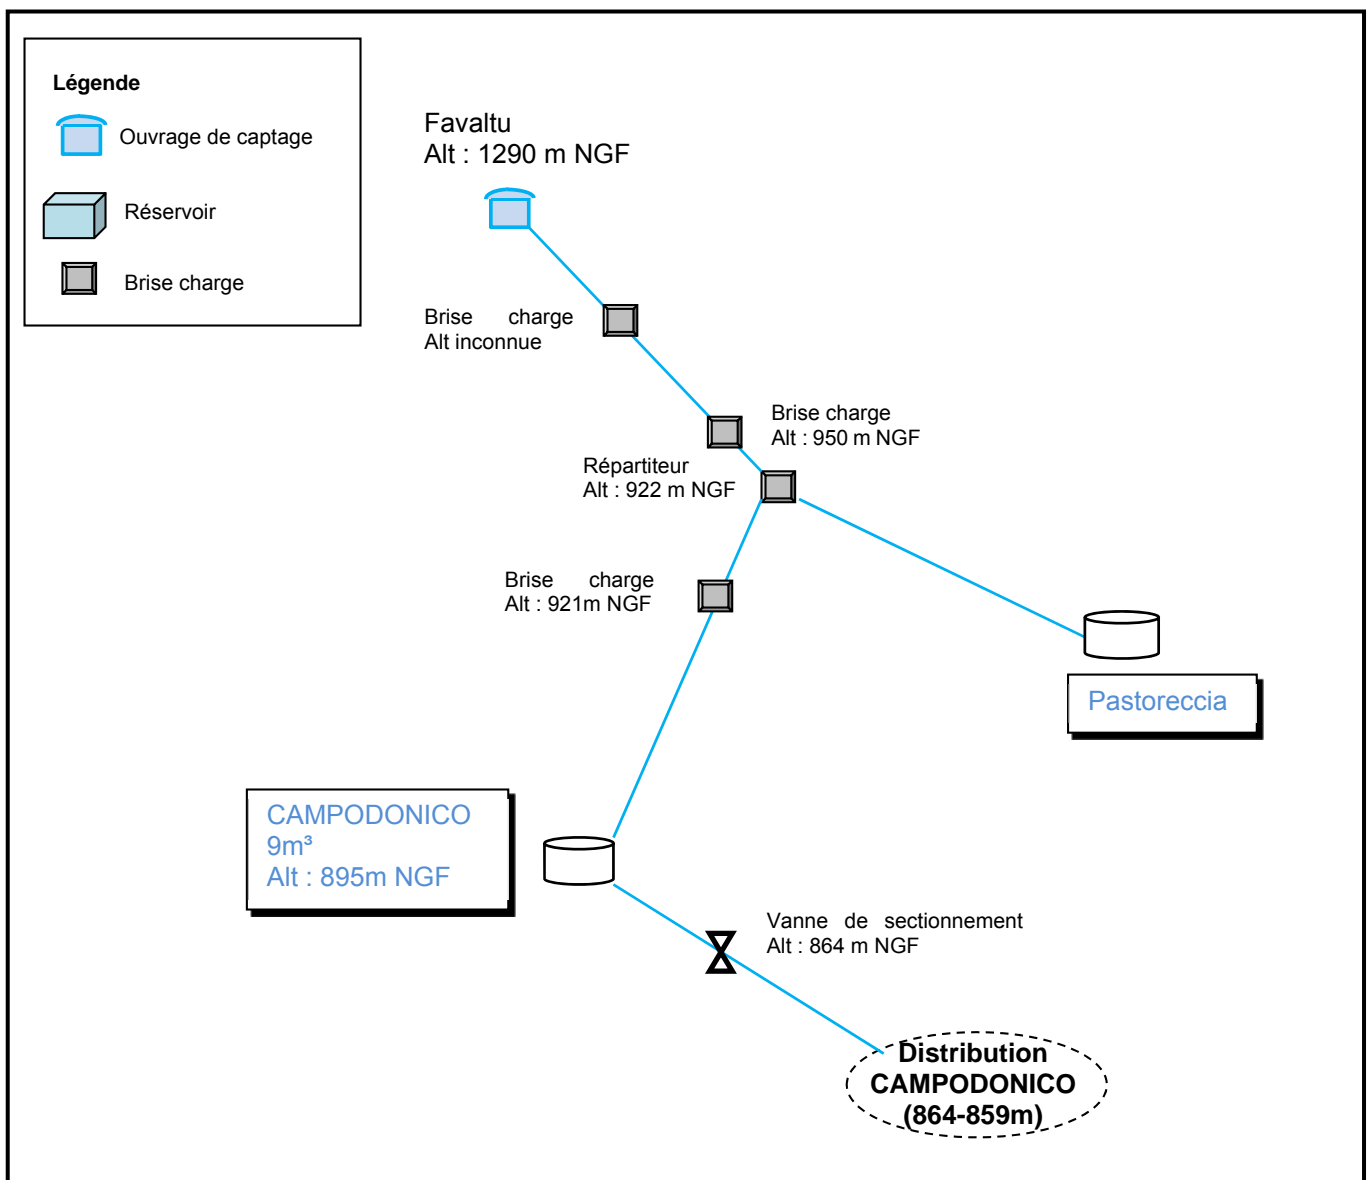
On note l'absence de compteur sur l'adduction à la fois au niveau du captage et au niveau de l'entrée du réservoir. Le regard de répartition est très ensablé. L'arrivée de la source de Favaltu se fait par le fond du regard et le trop plein est obstrué.

La répartition est assurée par un seuil dans le décanteur : 24cm pour le côté PASTORECCIA et 18cm pour le côté CAMPODONICO ce qui assure 40% du débit vers CAMPODONICO.

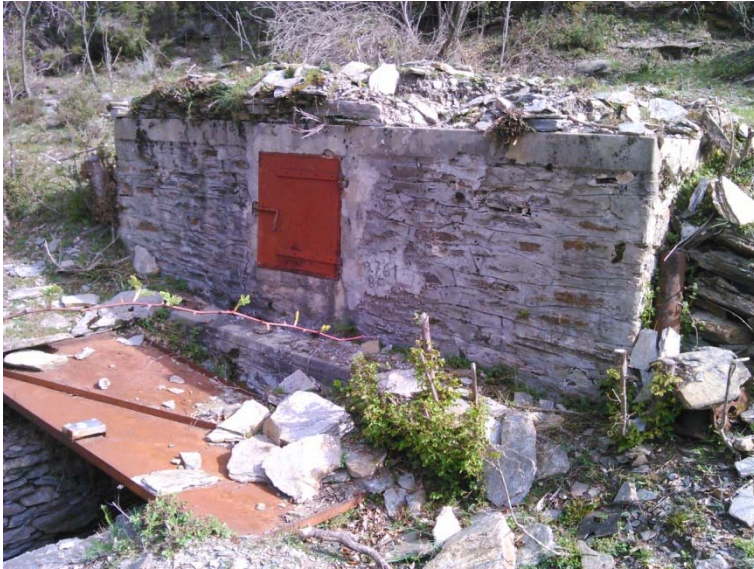
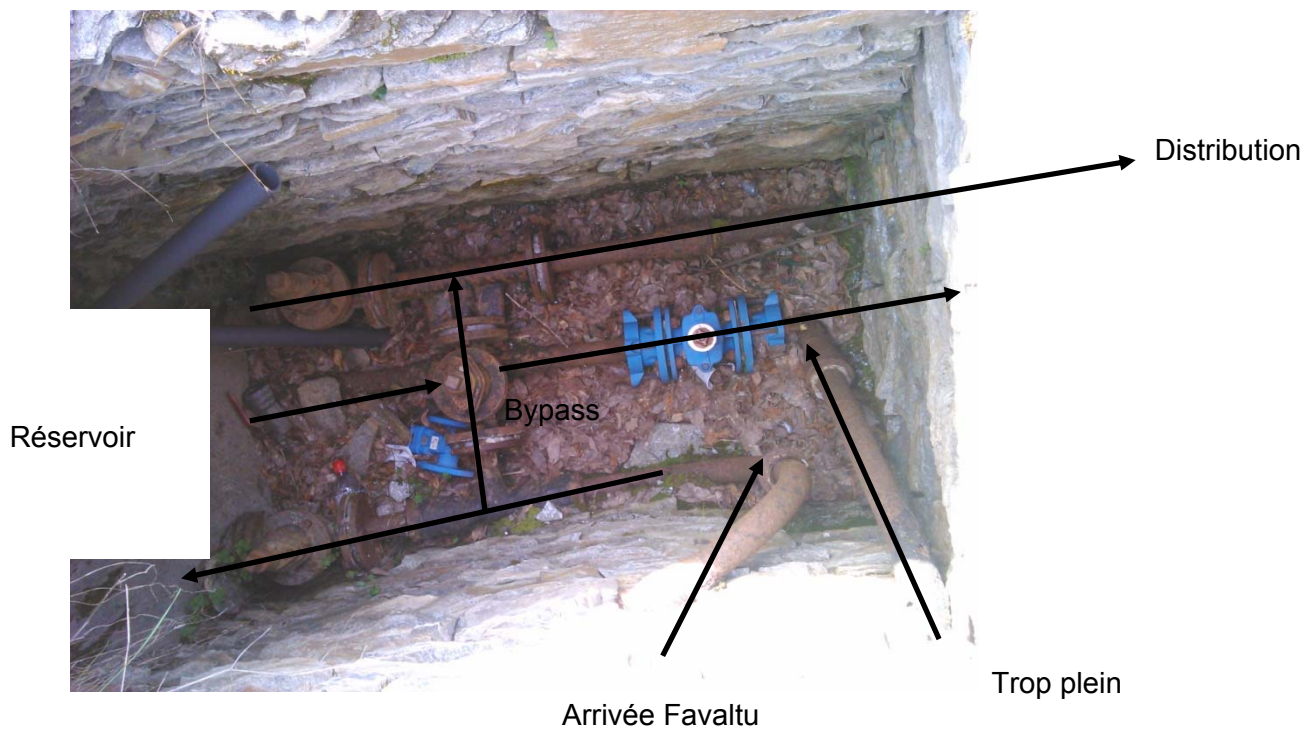
Figure 18 : Réservoir de Campodonico

Le site, non clôturé, n'est pas protégé des animaux sauvages ou domestiques qui passent régulièrement à proximité.

Des travaux de réhabilitation partielle ont eu lieu en 2004. Ces travaux concernaient la réhabilitation de la chambre des vannes.

L'arrivée de la source de Favaltu est située au fond du réservoir. Une première vanne permet de bypasser le réservoir directement vers la distribution. Une seconde vanne permet de couper la distribution. Une troisième vanne permet de contrôler le trop plein.

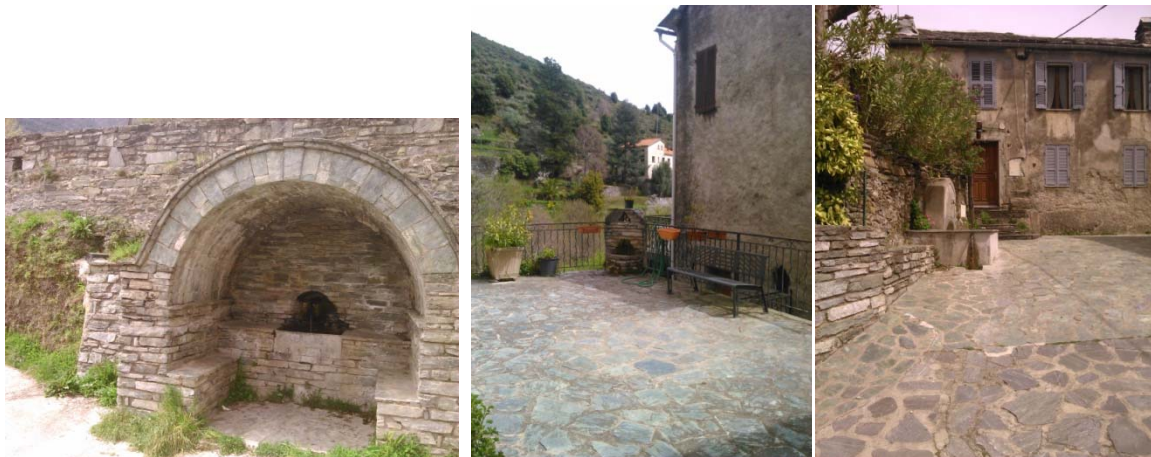
Figure 19 : 3 fontaines du village de Pie

Les trois fontaines du village sont alimentées par le réseau d'eau potable. Elles sont équipées de robinets et coulent en permanence.

L'évacuation de la vanne de vidange est réalisée dans le réseau pluvial. La branche se dirigeant vers Piedicroce ne dispose pas de vanne de vidange.

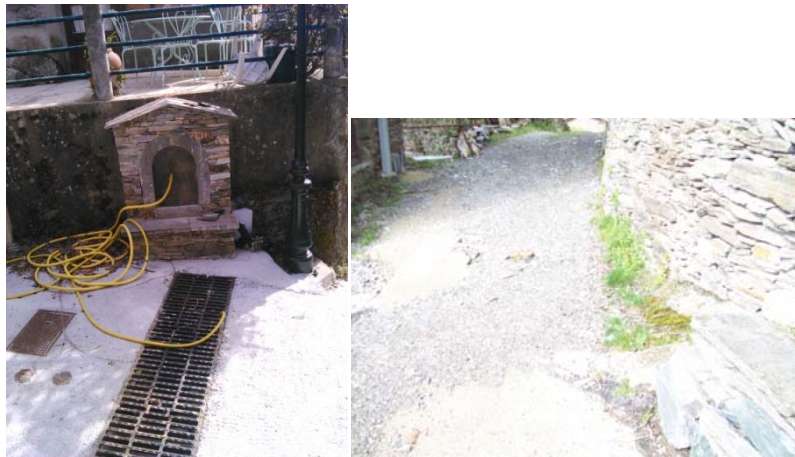
Figure 22 : Fontaine du village de Campodonico et vanne de sectionnement

Les deux fontaines du village sont alimentées par le réseau d'eau potable. Elles sont équipées de robinets et sont fermées.

La vanne de sectionnement est située entre le réservoir et la fontaine. Elle est sous le chemin de randonnée.

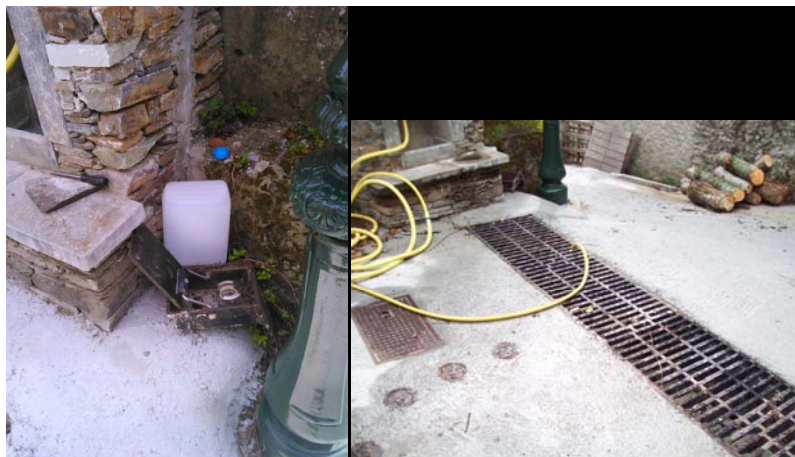
Figure 23 : Bouche à incendie et Vanne de vidange de Campodonico

L'évacuation de la vanne de vidange est réalisée dans le réseau pluvial.

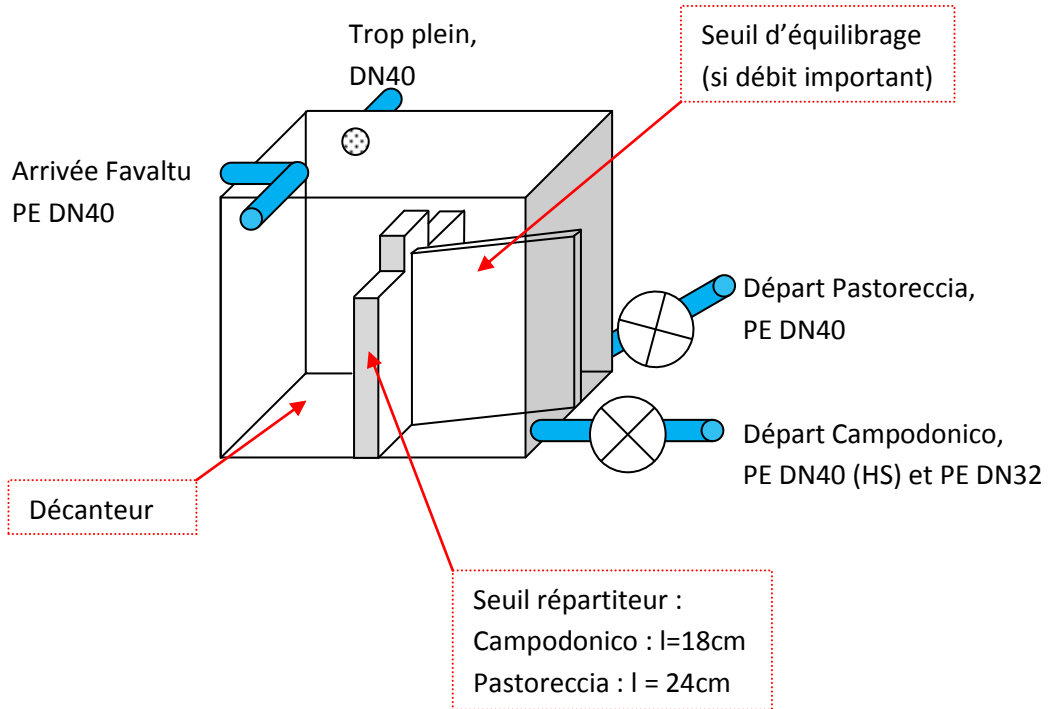
Regard de répartition CAMPODONICO – PASTORECCIA :

Largeur : 80cm – Longueur : 80cm – Profondeur : 90cm – Sous tampon rond en fonte de diamètre 70cm

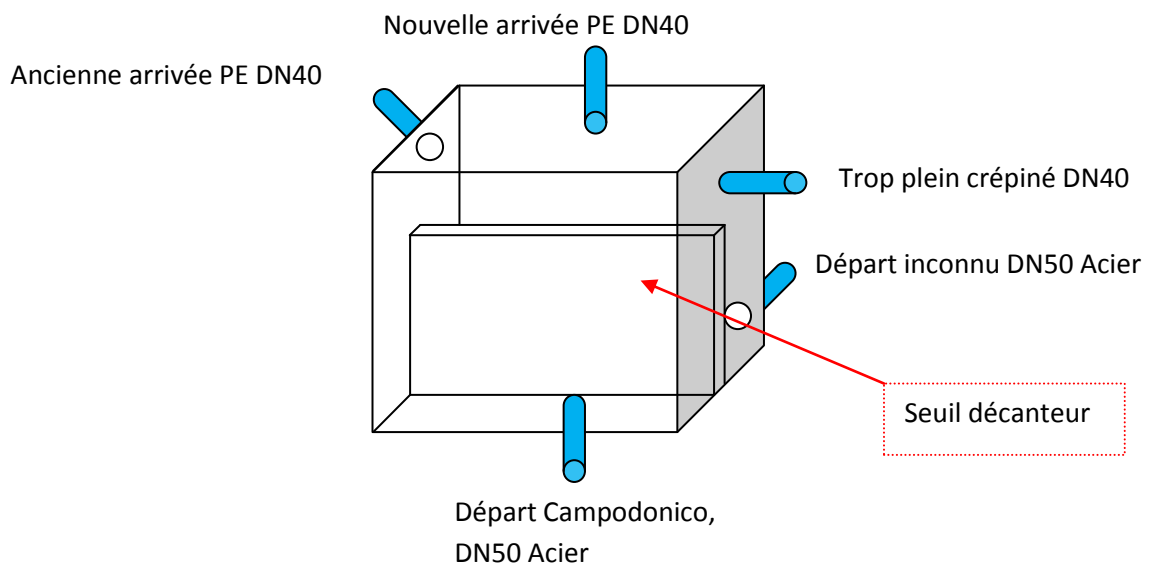
Regard brise charge CAMPODONICO

Sous tampon rond en fonte de diamètre 70cm
