Conseil Général des Hautes-Alpes

Plan de gestion Guisane - Clarée - Gyronde Apports des torrents 3. Bassin versant de la Guisane

AVRIL 2013

Eaux, Torrents & Rivières de Montagne

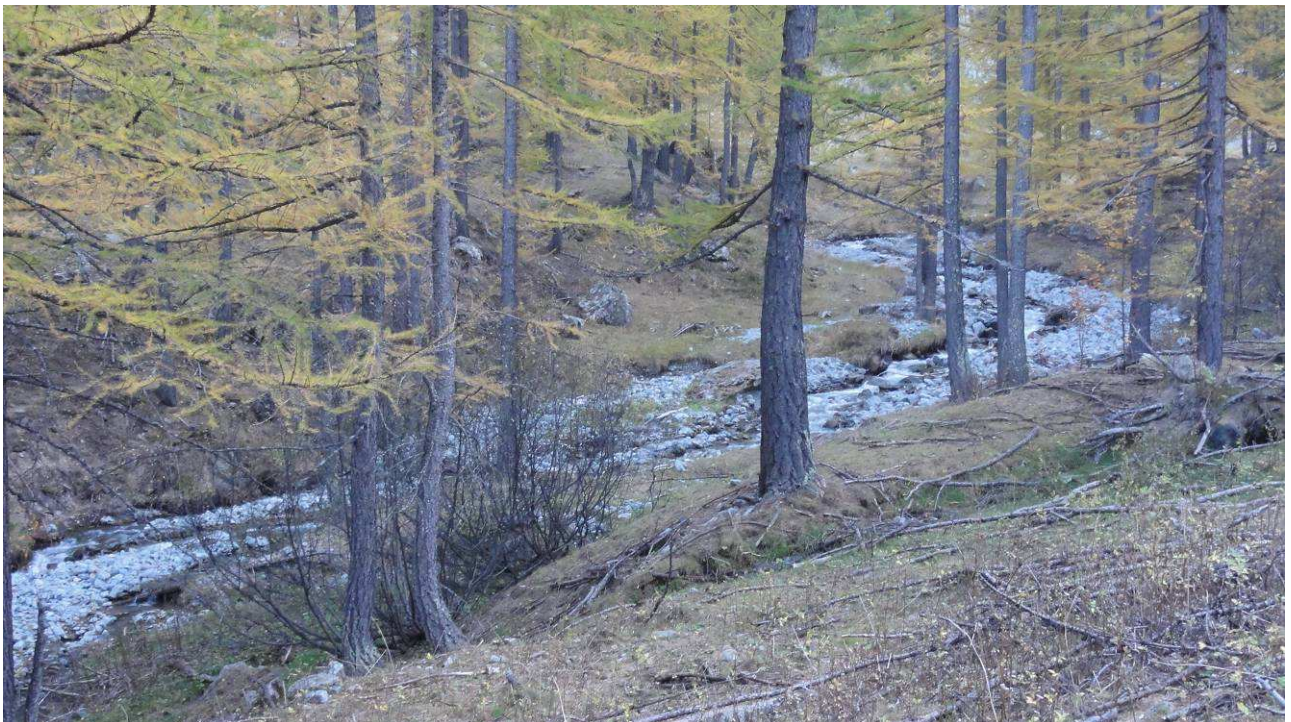
Photo 2 : Lit du Petit Tabuc pavé par des blocs avec fort transport solide.

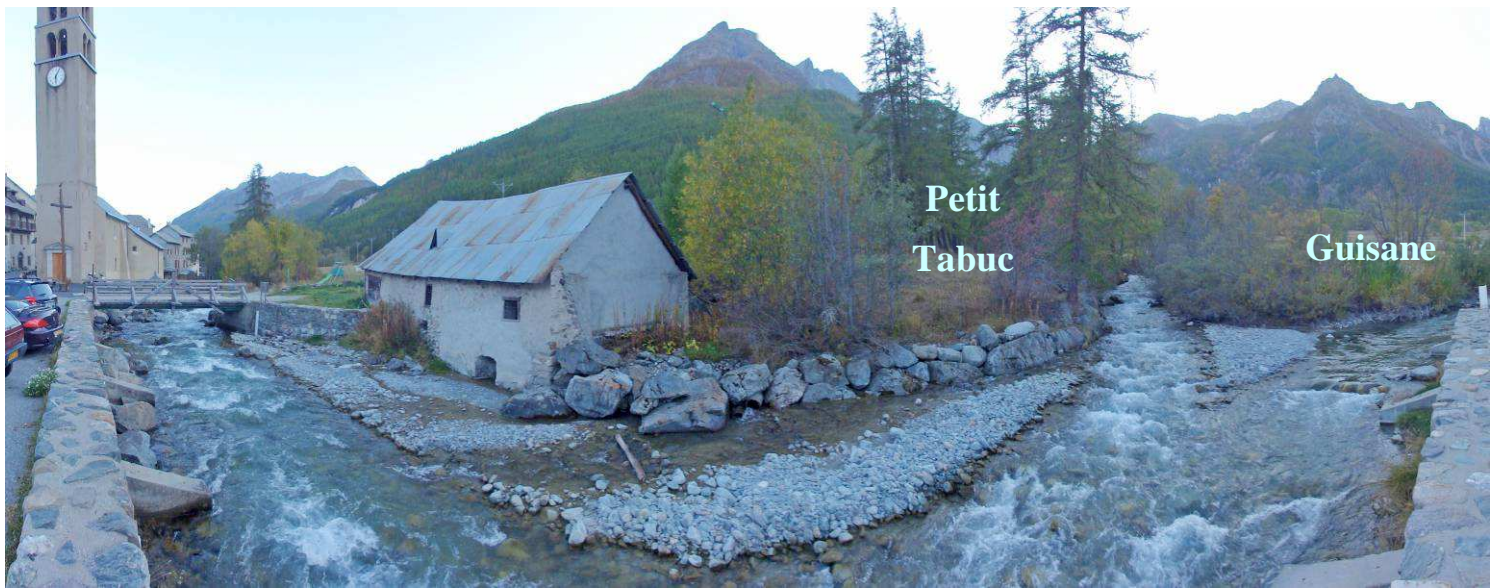
Figure 4 : Confluence du Petit Tabuc avec la Guisane au Casset.

Cette confluence présente un lit de faibles sections - peu profond et étroit - dans la partie centrale du Casset. Cette configuration suggère une rareté exceptionnelle des crues, bien en rapport avec la situation très abritée de la Guisane.

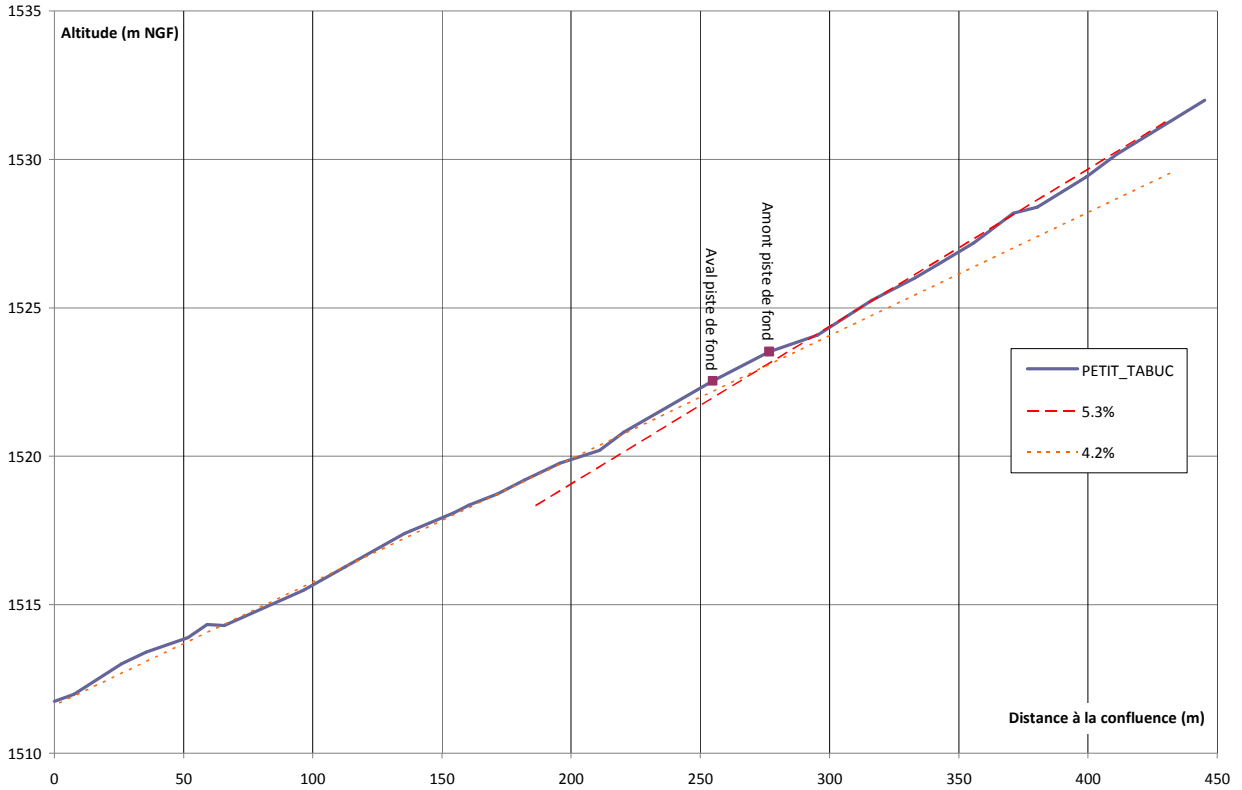
Figure 5 : Profil en long de la partie terminale du Petit Tabuc.

Ce graphique ne couvre d'un linéaire très restreint pour un tel torrent. Il apparaît cependant que la pente d'équilibre est proche de 4.2 % dans la zone de confluence.

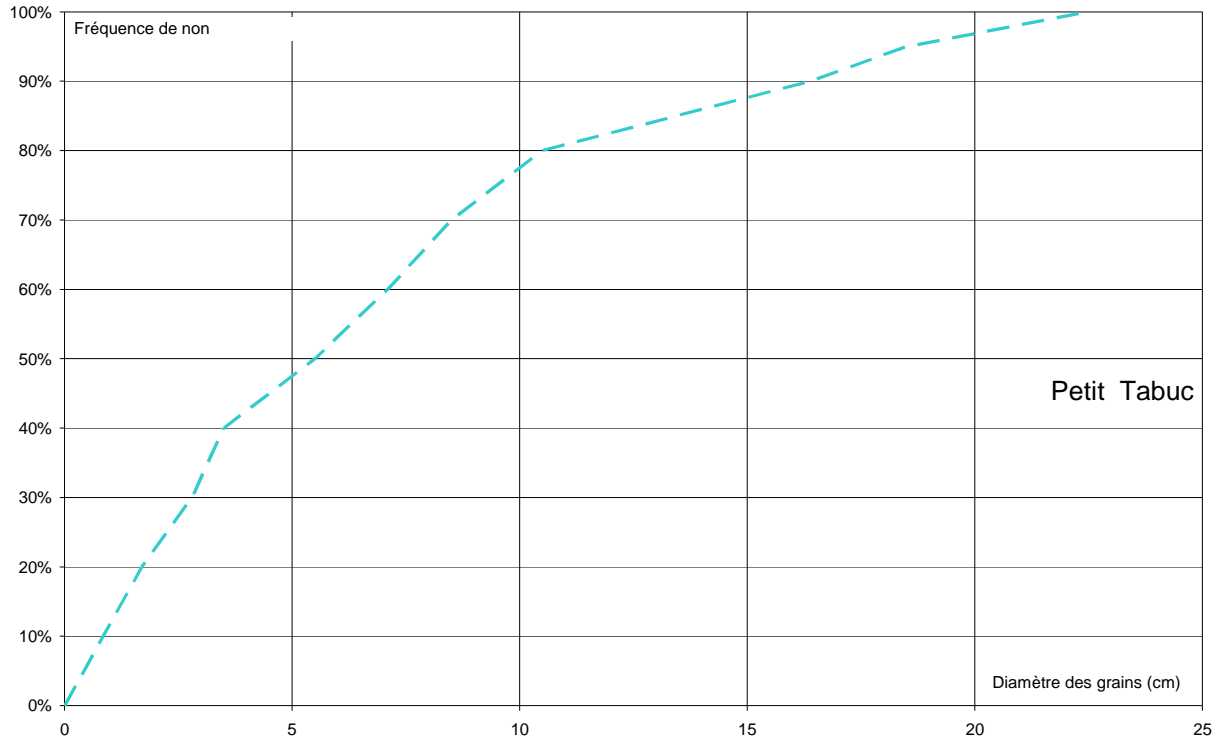
Le lit étant très peu mobile sur son cône de déjection, et sans doute un peu pavé, il est difficile d'y réaliser une mesure de granulométrie qui soit très représentative. Il a été cependant possible de réaliser une mesure donc les résultats sont indiqués dans le graphique suivant :

Figure 6 : Mesures granulométriques sur le petit Tabuc.

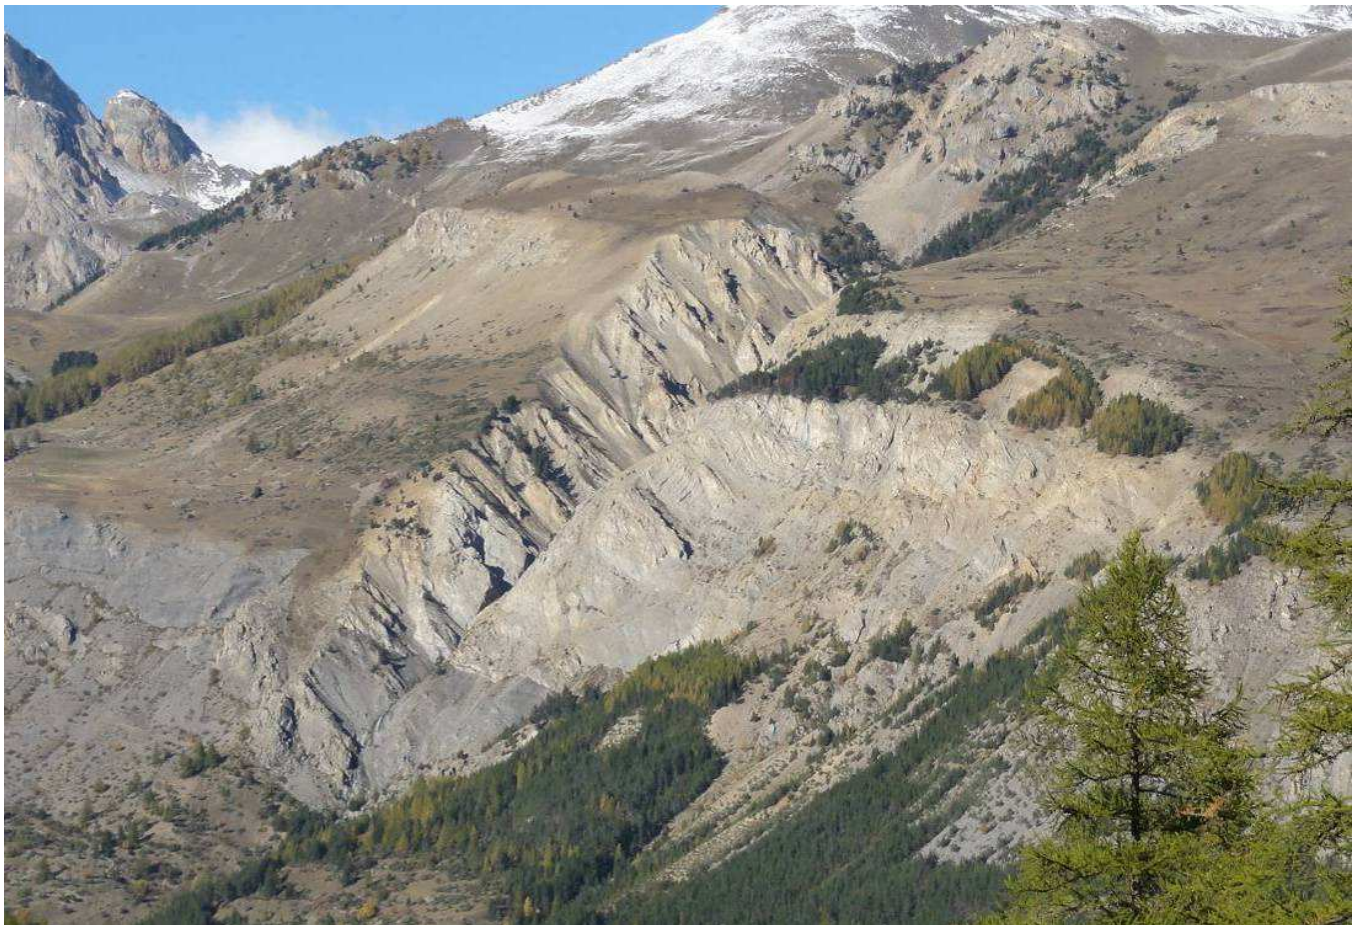
Figure 9 : Ensemble du bassin versant du torrent de la Pisse.

L'érosion est localisée dans les falaises du lit principal, la géologie y étant complexe et hétérogène. Les pentes sont très fortes jusqu'au pied de versant ce qui explique que la capacité de transport soit très élevée même si les débits liquides sont réduits.

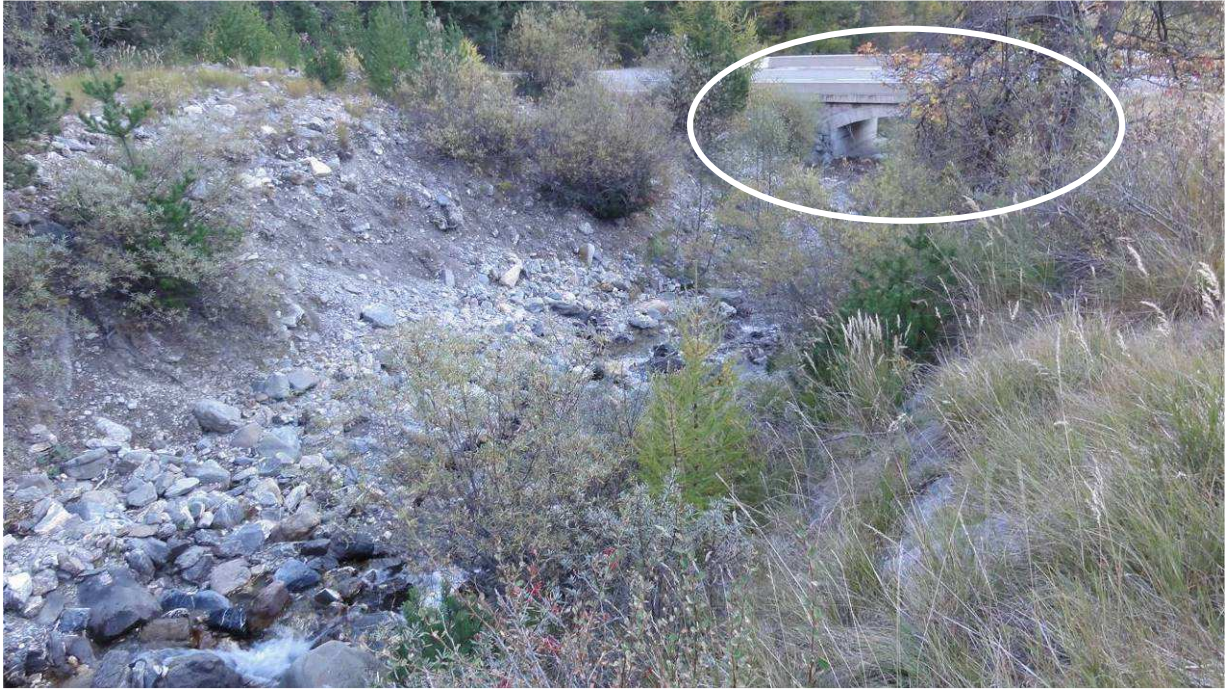
Le principal aménagement, et le plus amont, est constitué par le pont de la RD1091 qui est visible sur la photo page suivante. Le lit semble alors alluvionnaire mais partiellement pavé par des blocs.

Cet ouvrage marque le sommet du cône de déjection avec une pente supérieure à 16 %.

Photo 3 : Pont de la RD1091 dans le secteur à forte pente du torrent de la Pisse.

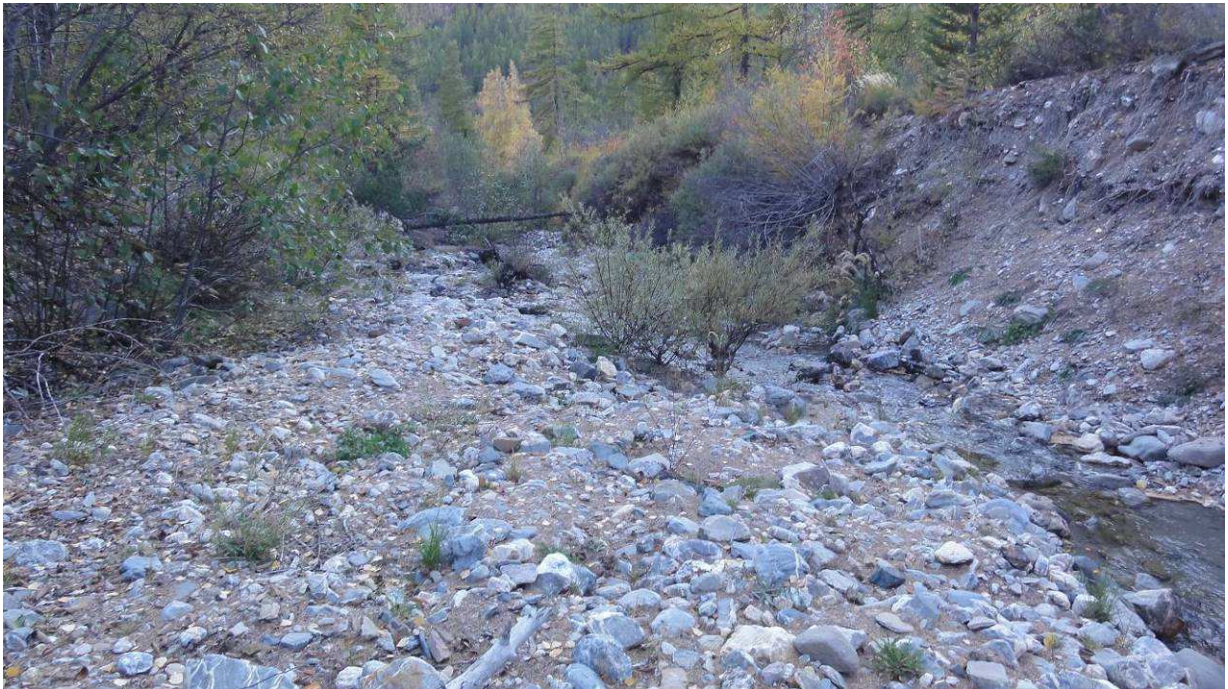
Le torrent de la Pisse présente un lit de section très régulière - un peu comme les torrents écoulant des laves torrentielles - mais il s'agit vraisemblablement d'un recalibrage du lit suite aux dernières crues. La pente diminue progressivement et régulièrement, engendrant une forte tendance au dépôt. Ainsi, les matériaux du lit ont été curés et constituent des digues hautes mais largement illusoires.

Photo 4 : Lit dans la zone de dépôt du torrent de la Pisse.

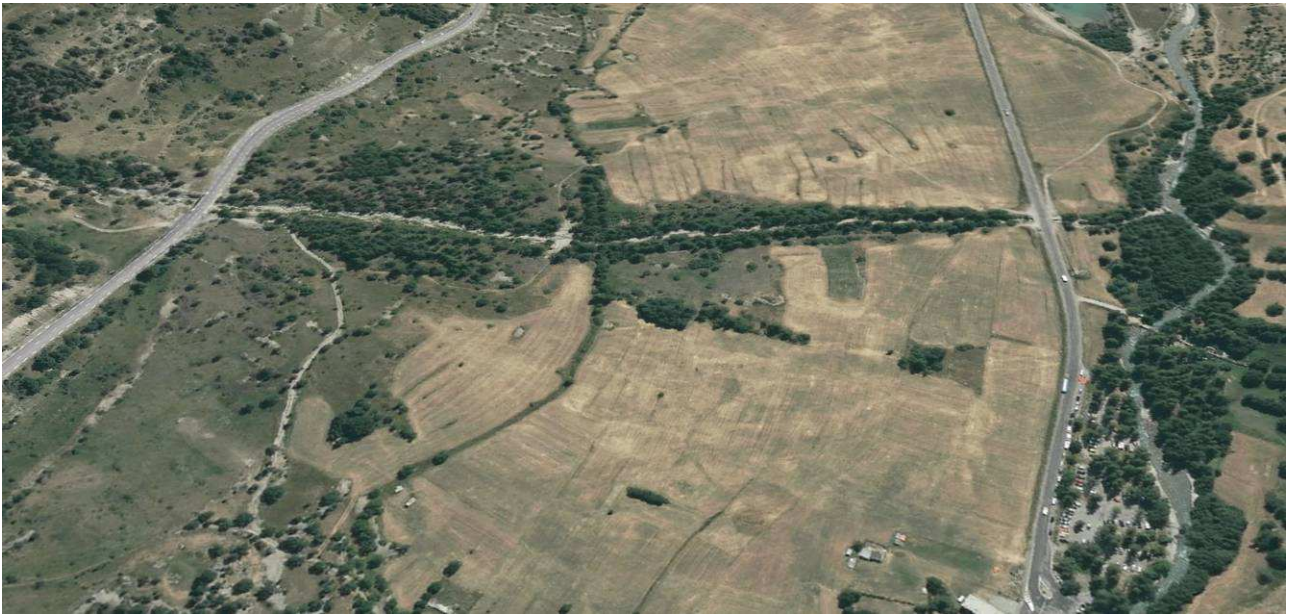
Les boisements actuellement visibles le long du lit - et qui témoignent des dernières zones atteintes - constituent une bonne illustration des risques de débordement le long de ce torrent :

Figure 10 : Vue de l'ensemble du cône de déjection du torrent de la Pisse.

La pente et la section du lit diminuent progressivement en allant vers l'aval. Il est probable que, lors des fortes crues, le torrent déborde plus en amont, épargnant le lit aval.

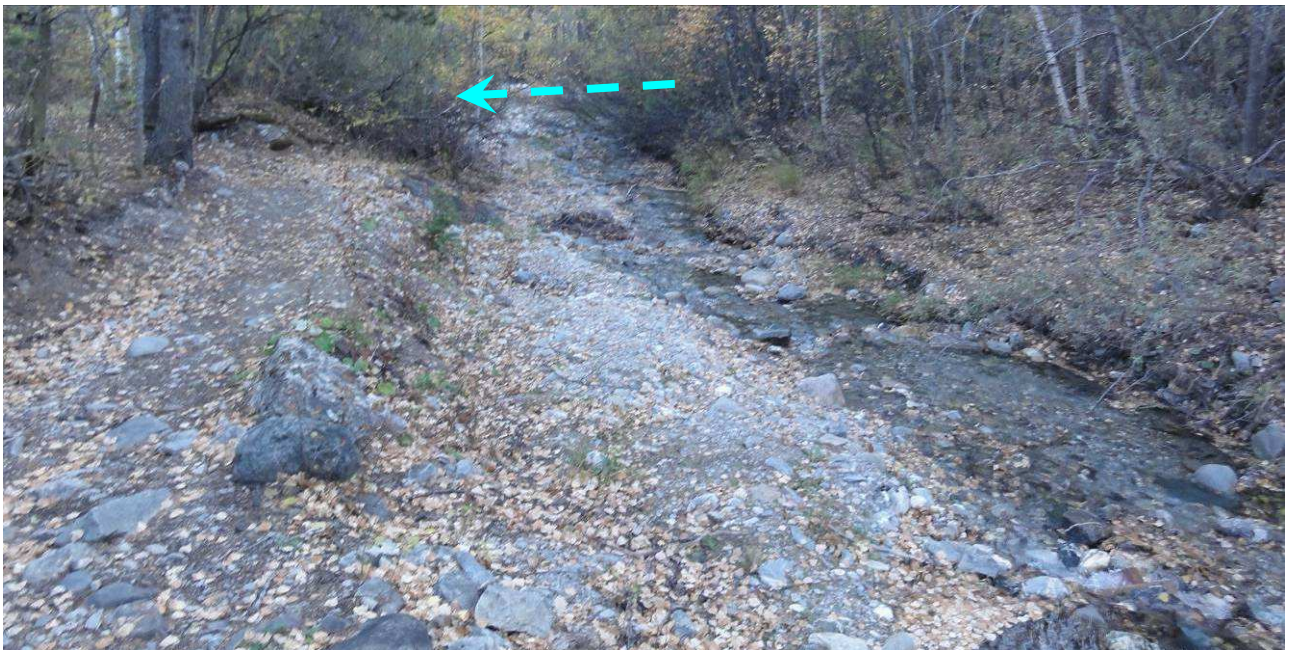
Photo 5 : Lit terminal du torrent de la Pisse.

Cette photo montre que la capacité de transport est ici nettement réduite, comme la granulométrie des matériaux apportée à la Guisane. Le tracé de la rivière - comme son profil en long - ne sont visiblement pas impactés par ces apports, très réduits dans la zone de confluence.

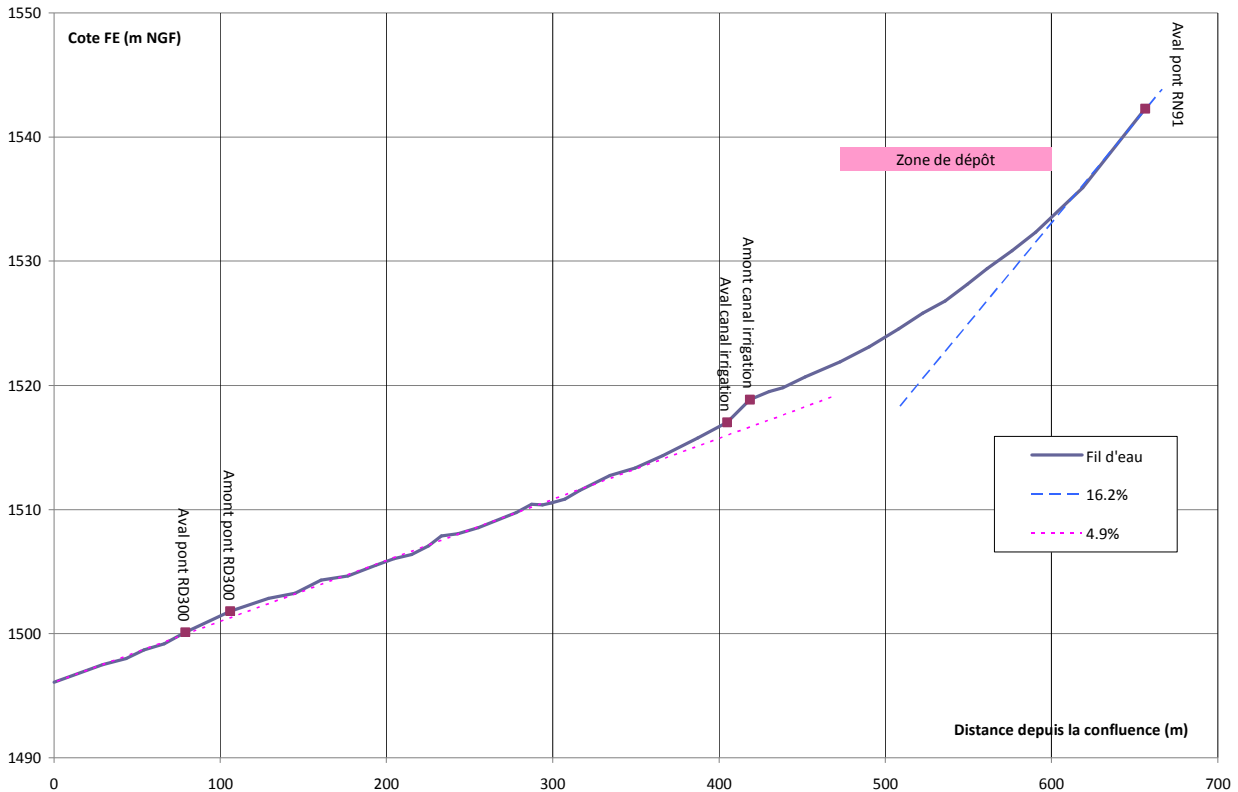
Figure 11 : Profil en long de la Pisse.

Ce graphique met clairement en évidence une réduction de pente progressive entre le pont de la RD1091 et le canal. Cette réduction de pente correspond ici à un dépôt de l'essentiel des matériaux. Une fois les matériaux déposés, la pente est régulière - et relativement faible - jusqu'à la Guisane.

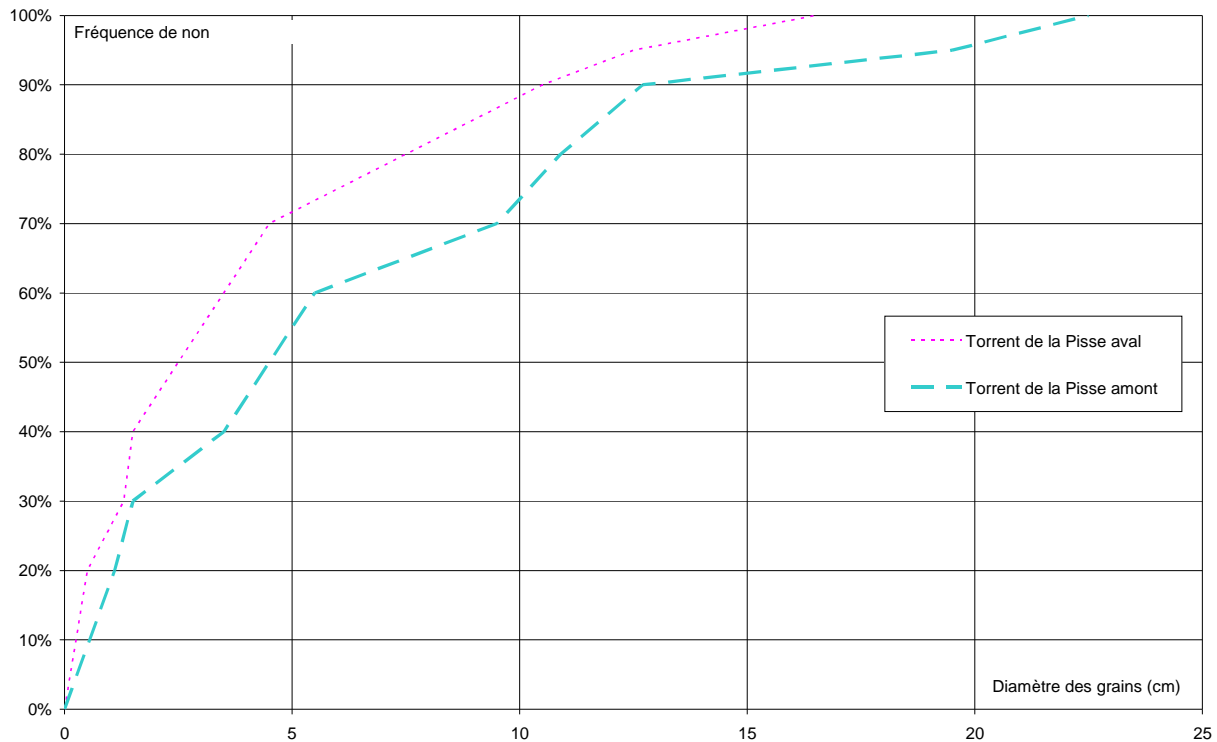
Figure 12 : Mesures granulométriques sur la Pisse.

Ces mesures confirment le diagnostic précédent, avec un tri granulométrique important entre la zone de dépôt et le lit aval. Ce sont évidemment les paramètres correspondant au lit aval qui sont retenus pour la quantification des apports à la Guisane :

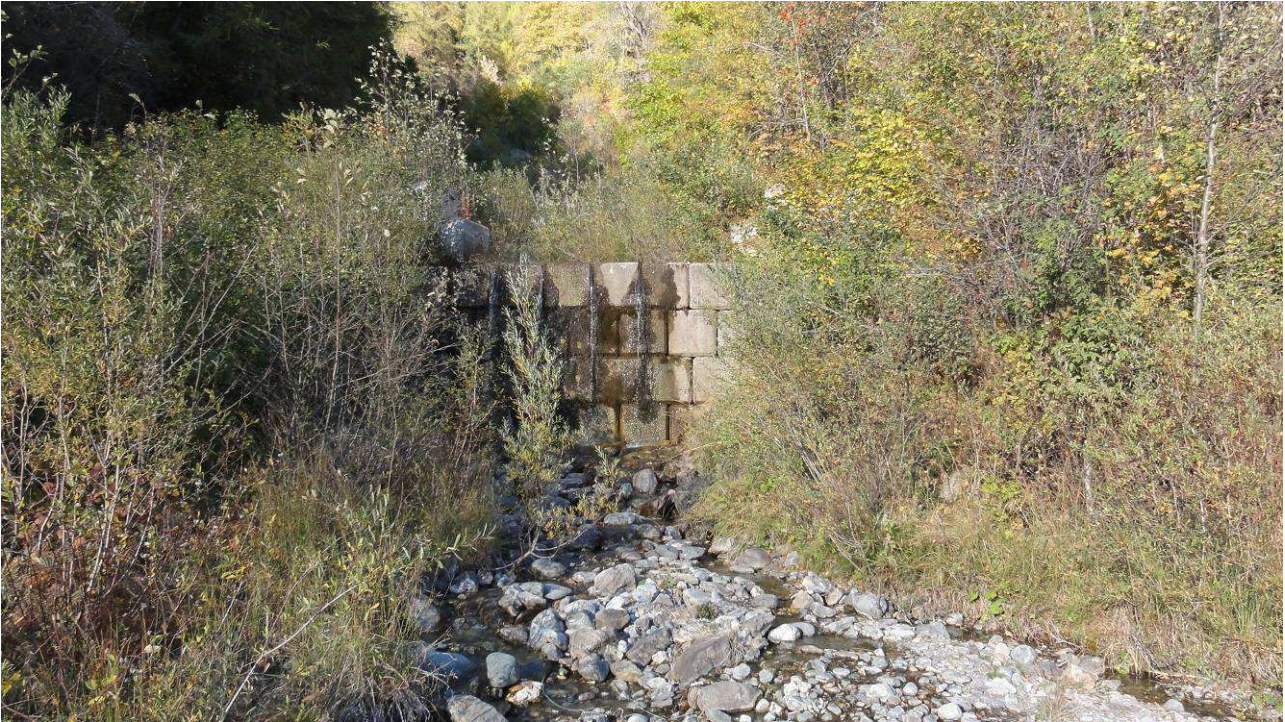
La zone qui était la plus active a été reboisée et des barrages imposants stabilisent les versants. La photo suivante montre un ouvrage récent et un lit très refermé, témoignant d'un transport solide très faibles depuis plusieurs années.

Photo 6 : Barrage et lit apparemment sans transport solide important.

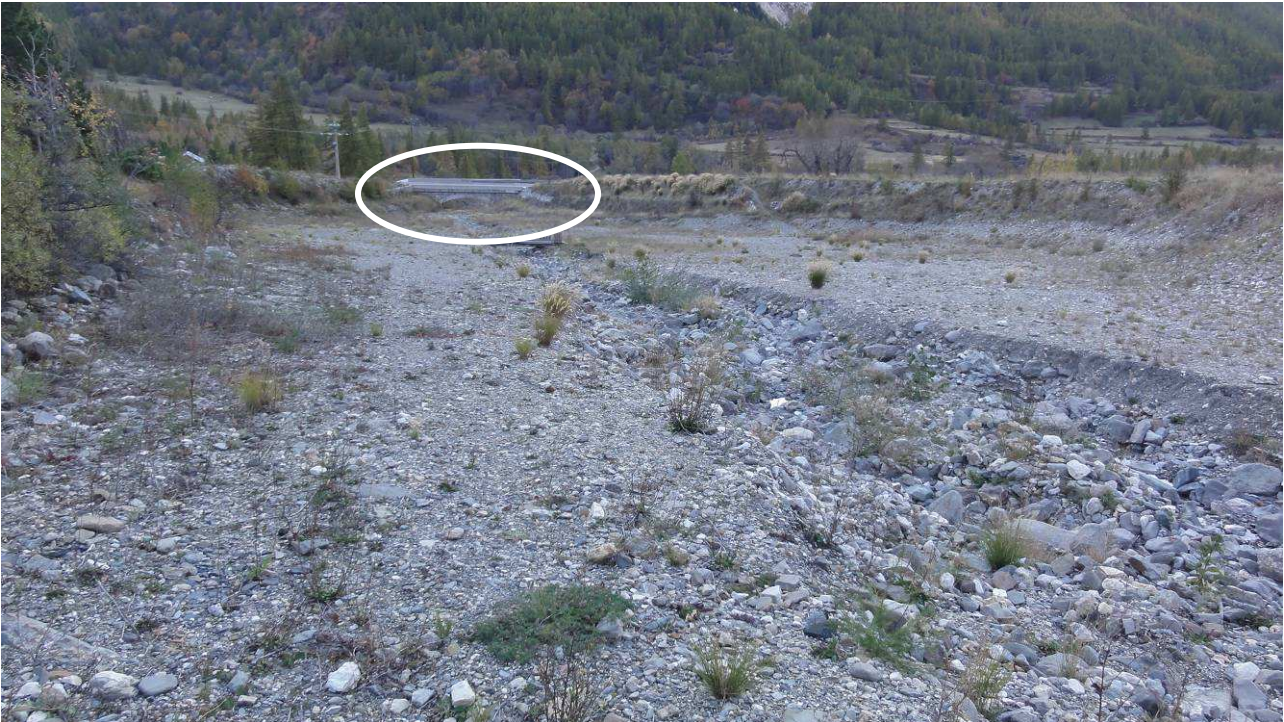
Notons que les merlons latéraux, dépourvus de protection de berge en enrochements, paraissent trop étroits pour éviter un affouillement lors d'une crue exceptionnelle.

Photo 7 : Zone de dépôt / régulation en amont torrent de St Joseph du pont de la RD1091.

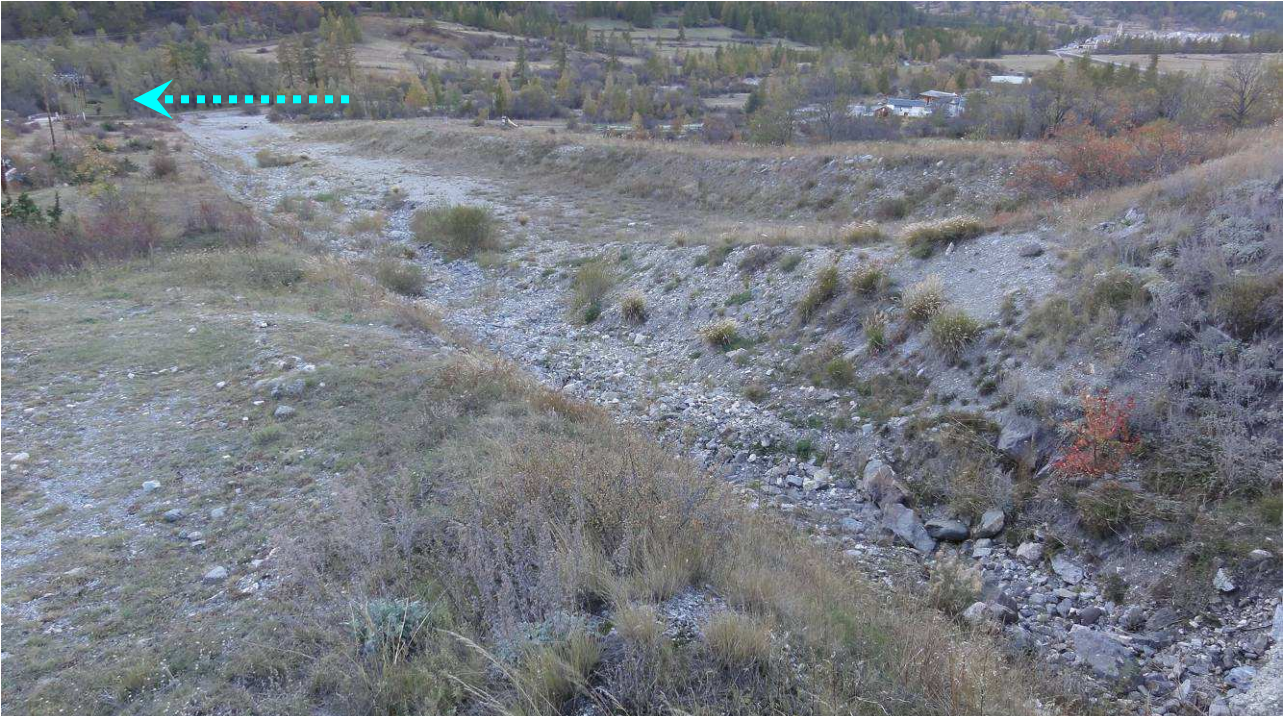
Photo 8 : Zone de dépôt / régulation entre le pont de la RD1091 et la Guisane.

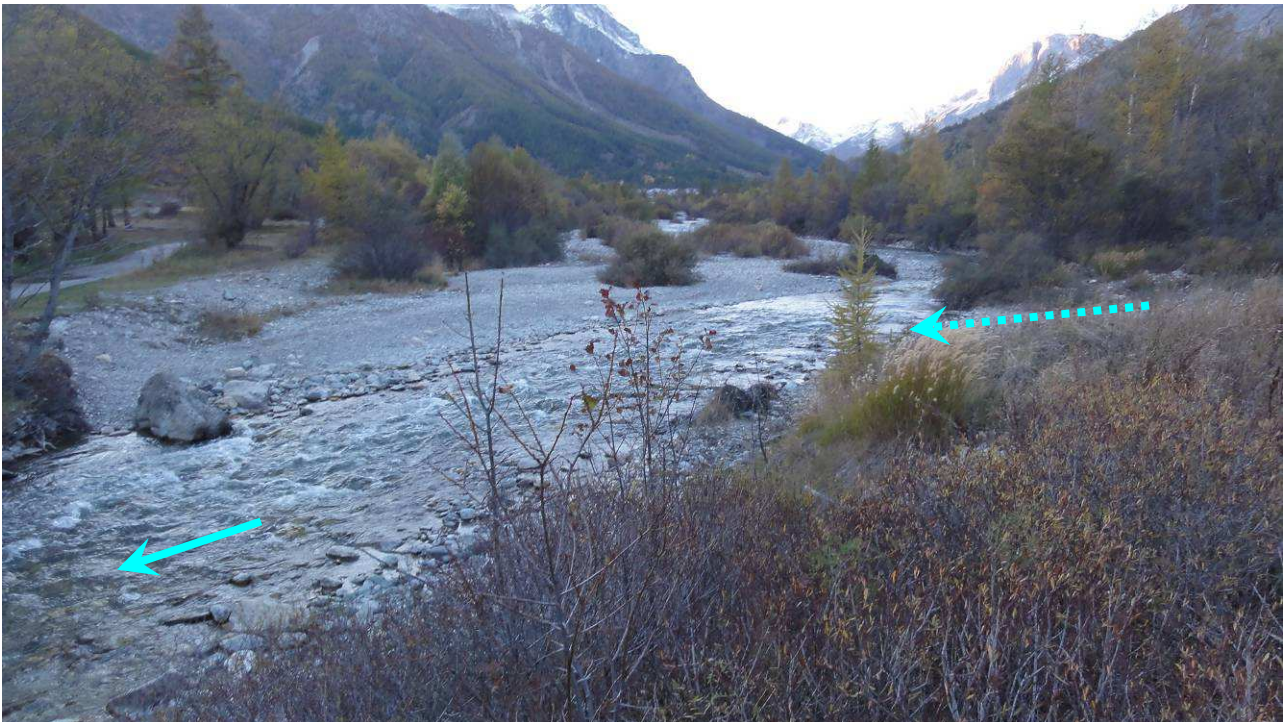
Le pont des Granges - situé en aval de la confluence - limite localement la capacité du lit et favorise le dépôt en amont. Les berges de la Guisane sont peu élevées, ce qui est favorable à un étalement des apports solides, d'autant plus que l'aménagement amont permet une régulation des apports.

Photo 9 : Guisane large en amont de la confluence avec le torrent de S^t Joseph.

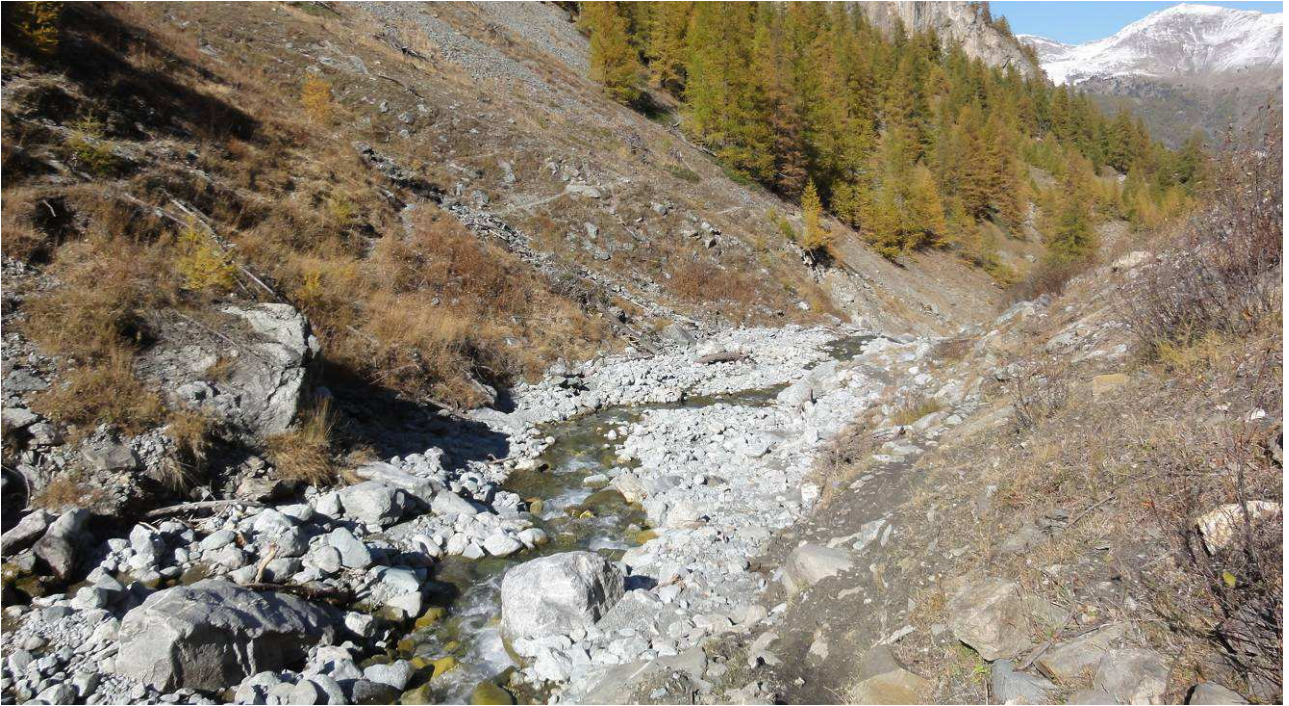
La transition avec les gorges aval est progressive et le Grand Tabuc s'encaisse dans un lit étroit pavé par des très gros blocs, provenant des versants - et à plus long terme - des moraines. La première photo page suivante montre cette transition et un lit pavé... mais avec les traces d'un transport solide intense.

Photo 11 : Entrée dans les gorges du Grand Tabuc.

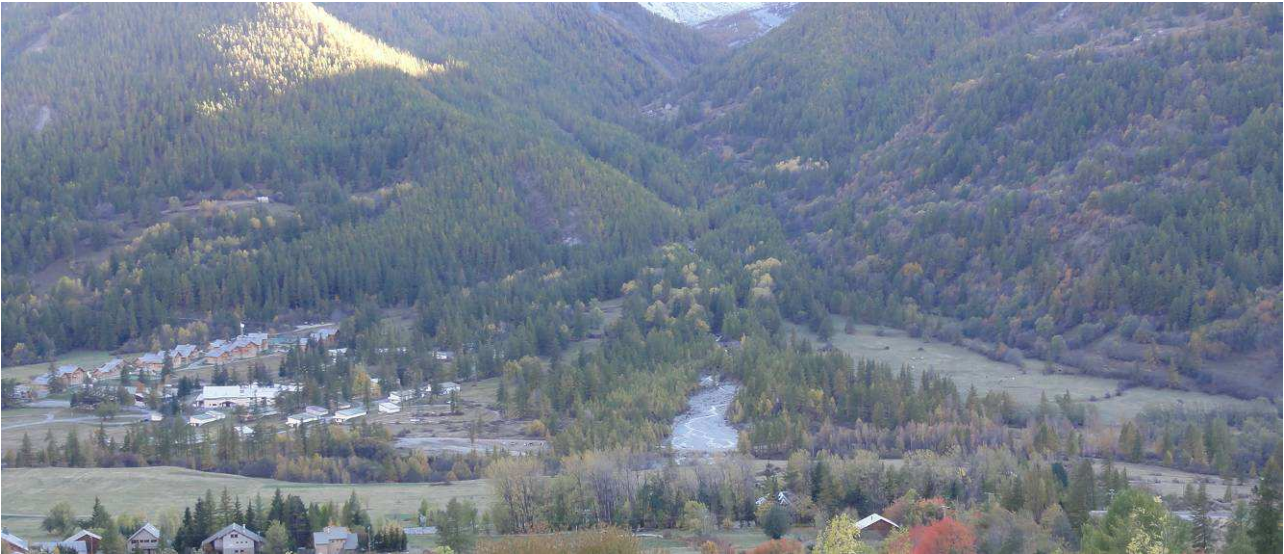
Une décharge dans la zone de confluence limite aujourd'hui les possibilités de divagation du torrent et d'étalement des matériaux. Son déplacement est évidemment souhaitable.

Photo 14 : Cône de déjection bien marqué du Grand Tabuc.

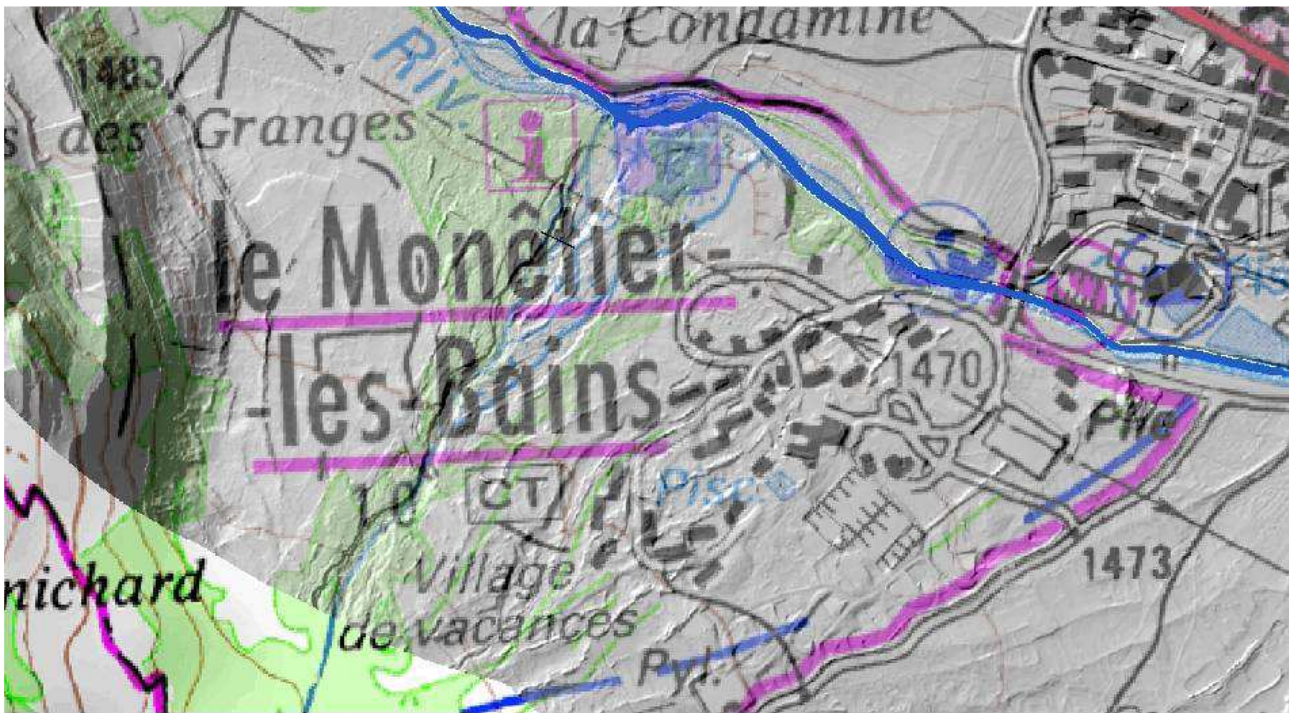
Figure 20 : Carte et LIDAR du cône de déjection du Grand Tabuc.

Le terrain actuel, sous la végétation, est encore très marqué par les divagations du torrent :

La carte d'état major du XIX^{ème} siècle montre d'ailleurs un lit très divaguant sur le cône de déjection... particulièrement dans la zone récemment urbanisée.

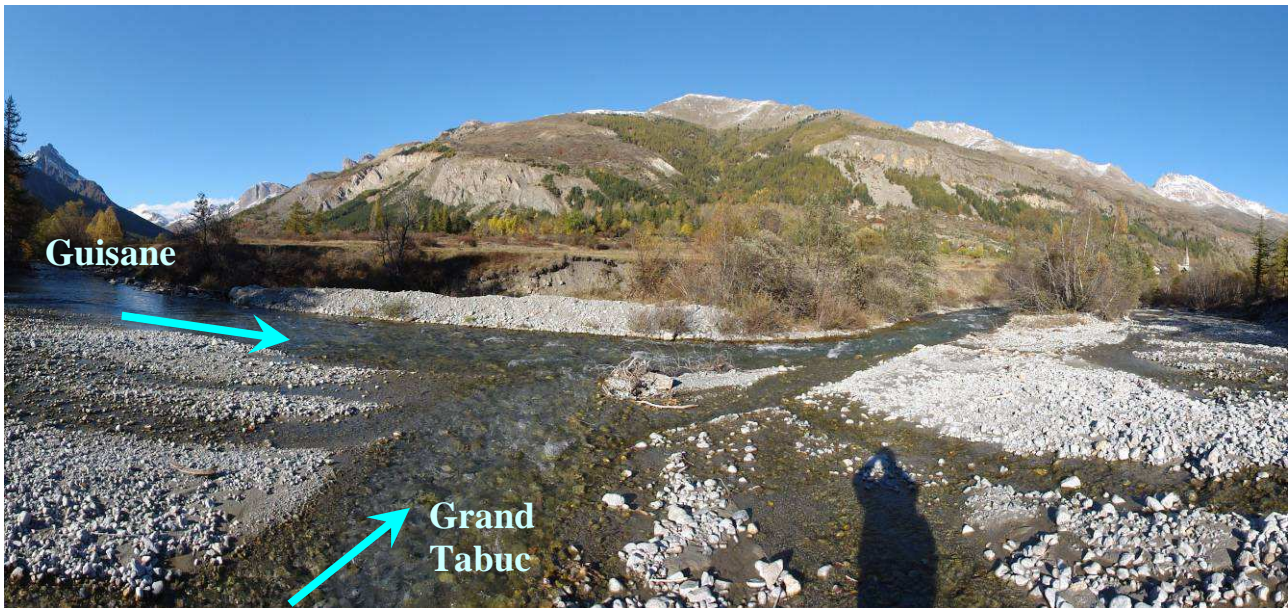
Photo 15 : Confluence du Grand Tabuc avec la Guisane.

La photo suivante montre la confluence avec la Guisane et un lit relativement large, les divagations étant localement favorisées par la granulométrie réduite des apports solides :

Cette photo montre aussi le merlon en tout venant le long de la rive droite qui correspond à la prise d'eau du canal Guilbertin. Le graphique suivant correspond à la zone de confluence.

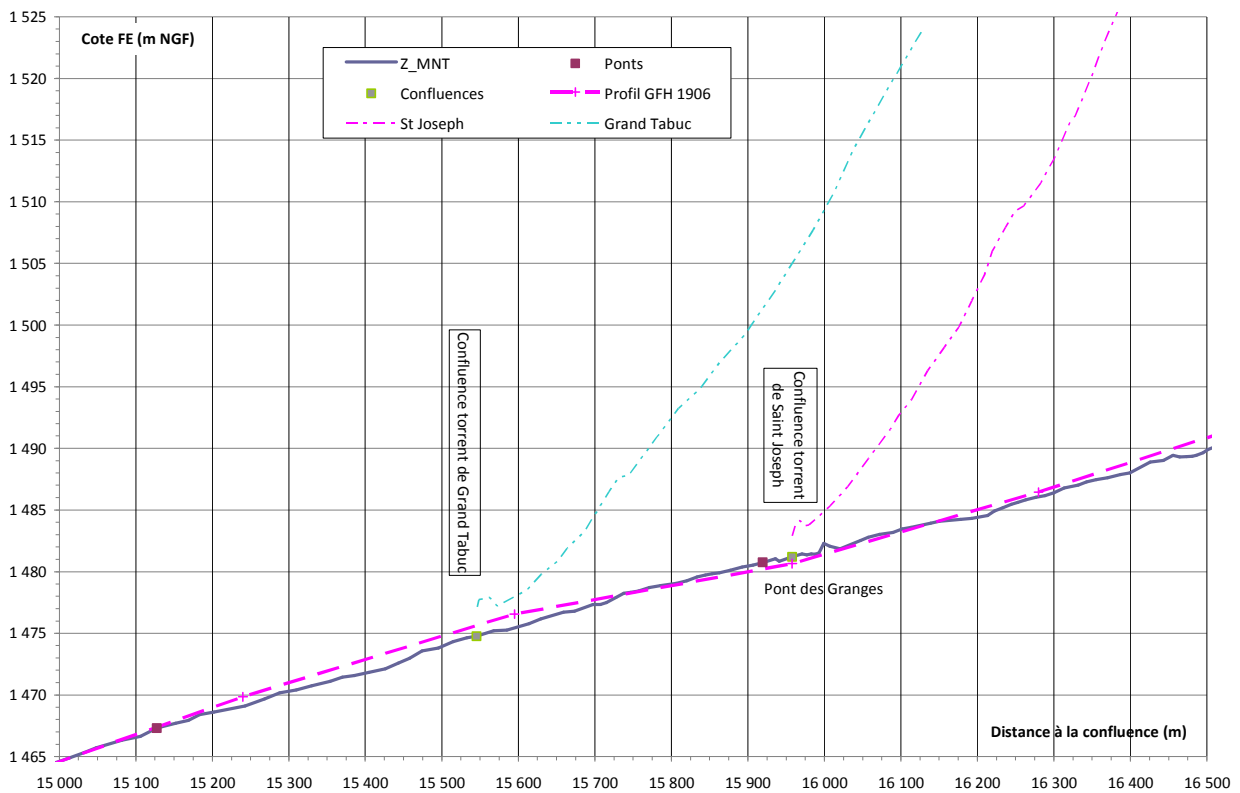
Photo 16 : Profils en long du Grand Tabuc, du St Joseph et de la Guisane.

Ce profil en long montre que la faible granulométrie des apports n'entraîne pas d'augmentation de pente forte et localisée. Par contre, l'augmentation du transport solide dans la Guisane génère un accroissement faible, mais généralisé, de la pente de la Guisane.

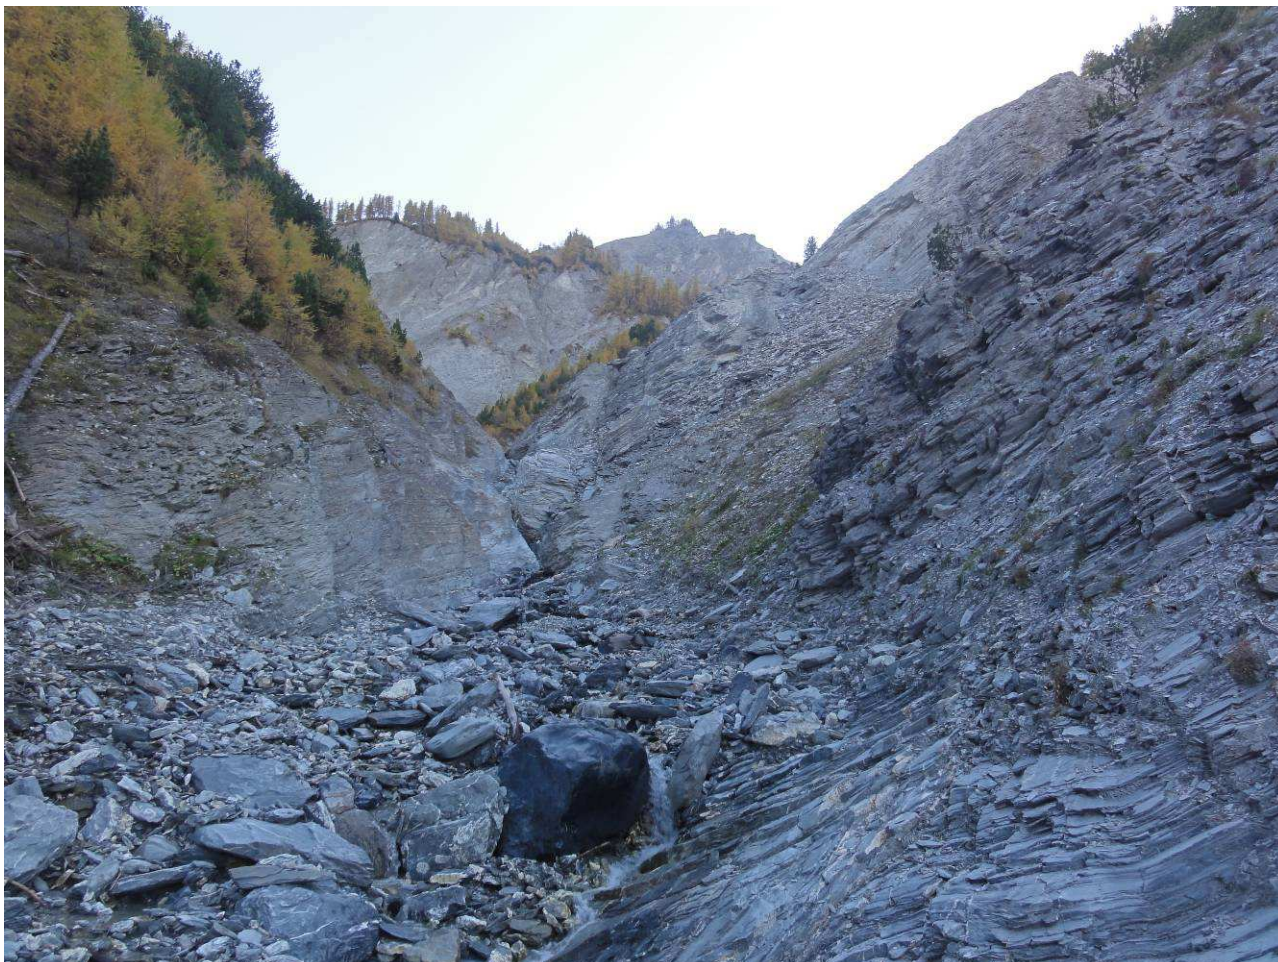
Photo 17 : Lit du torrent de Chanteloube en tête de bassin versant.

L'érosion débute rapidement dans le bassin versant avec une forte activité dans le secteur des Rochers de Grand Prés, en rive gauche. La photo suivante montre cette zone d'érosion, où l'écoulement de lave torrentielle n'est pas flagrant :

Cette zone de forte érosion dans les schistes est suivie par un lit plus large permettant une certaine régulation du transport solide. Par contre, le torrent entre ensuite dans des gorges raides et encaissées. L'érosion y est beaucoup plus active et c'est ici que les laves torrentielles prennent les caractéristiques qu'elles présentent sur le cône de déjection.

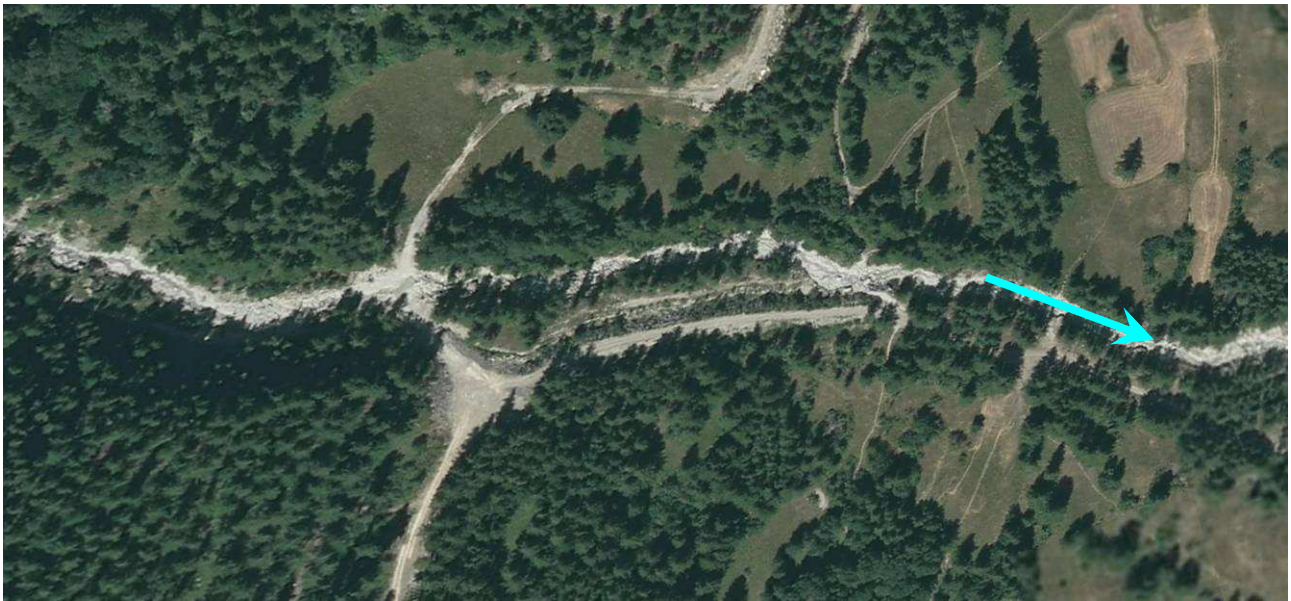
Figure 25 : Digue à l'amont du cône de déjection du torrent de Chanteloube.

La sortie des gorges est progressive avec une lente réduction de pente et des très gros blocs de plus en plus rares, mais encore visibles au sommet du cône de déjection. Une digue en rive droite réduit les risques de débordement au sommet du cône de déjection.

Cette digue est nettement visible sur la photographie aérienne suivante :
