Conseil Général des Hautes-Alpes

Plan de gestion Guisane - Clarée - Gyronde Apports des torrents 3. Bassin versant de la Guisane

AVRIL 2013

Eaux, Torrents & Rivières de Montagne

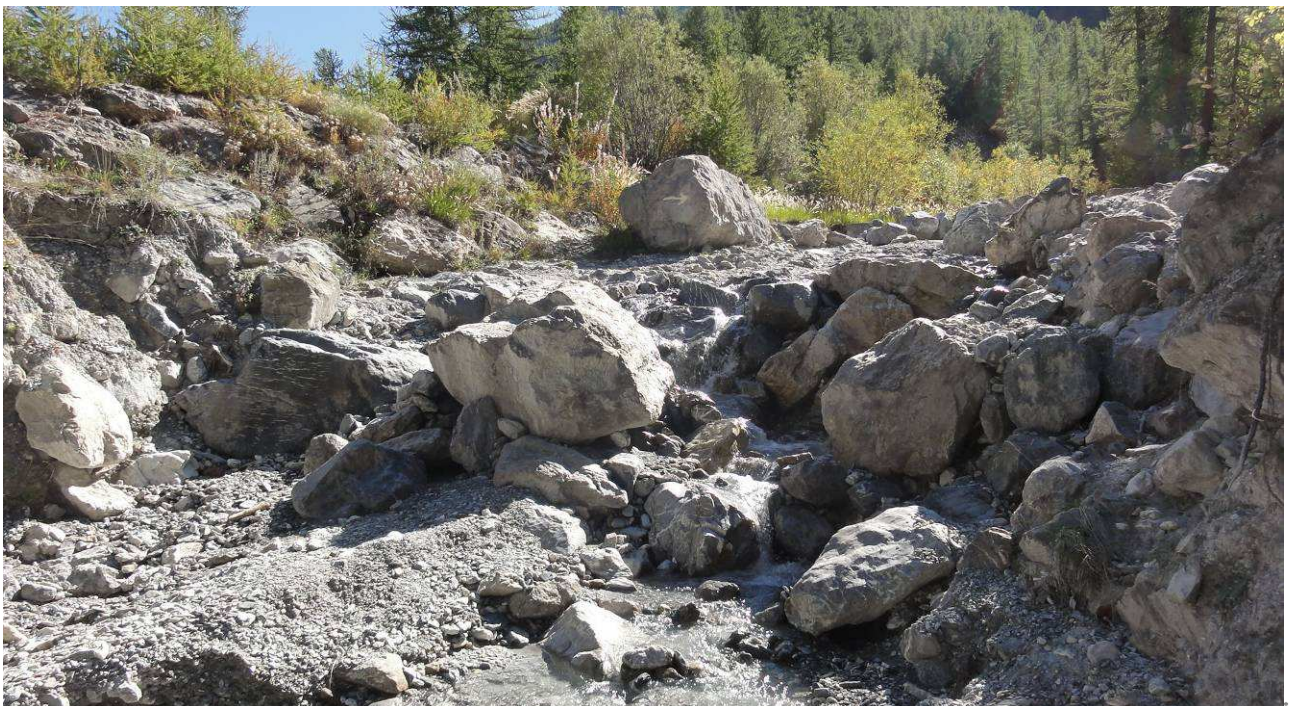
Photo 19 : Lit au sommet du cône de déjection du torrent de Chanteloube.

Le lit sur le cône de déjection présente une section étonnamment faible pour un torrent à lave, même si la contrainte critique de cisaillement paraît réduite sur le torrent de Chanteloube. La photo suivante montre le lit et les blocs ordinairement transportés au pied de la digue du sommet du cône de déjection :

Plusieurs passerelles franchissent le torrent notamment pour le passage des pistes de ski de fond. Elles paraissent ordinairement enlevées en été. La section du lit semble diminuer progressivement en allant vers l'aval.

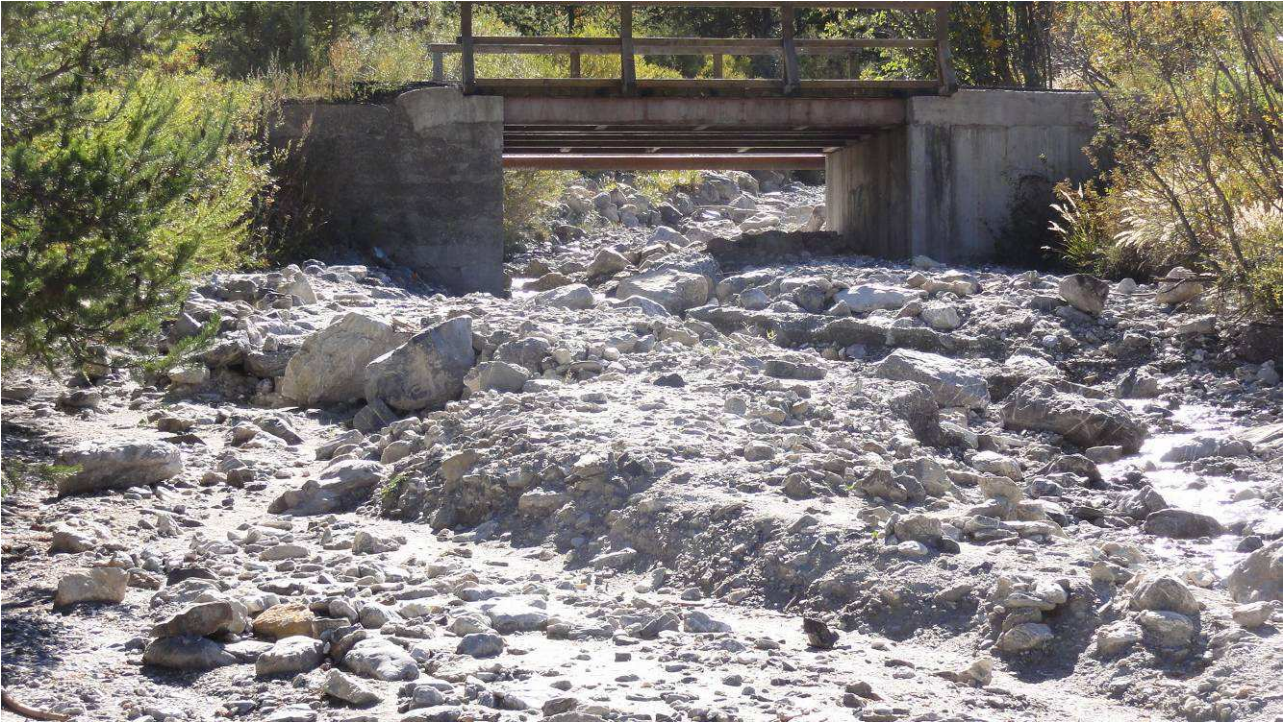
Photo 20 : Pont routier peu en amont de la confluence.

Cette photo montre clairement des dépôts spécifiques de laves torrentielles avec un lit qui paraît particulièrement engravé.

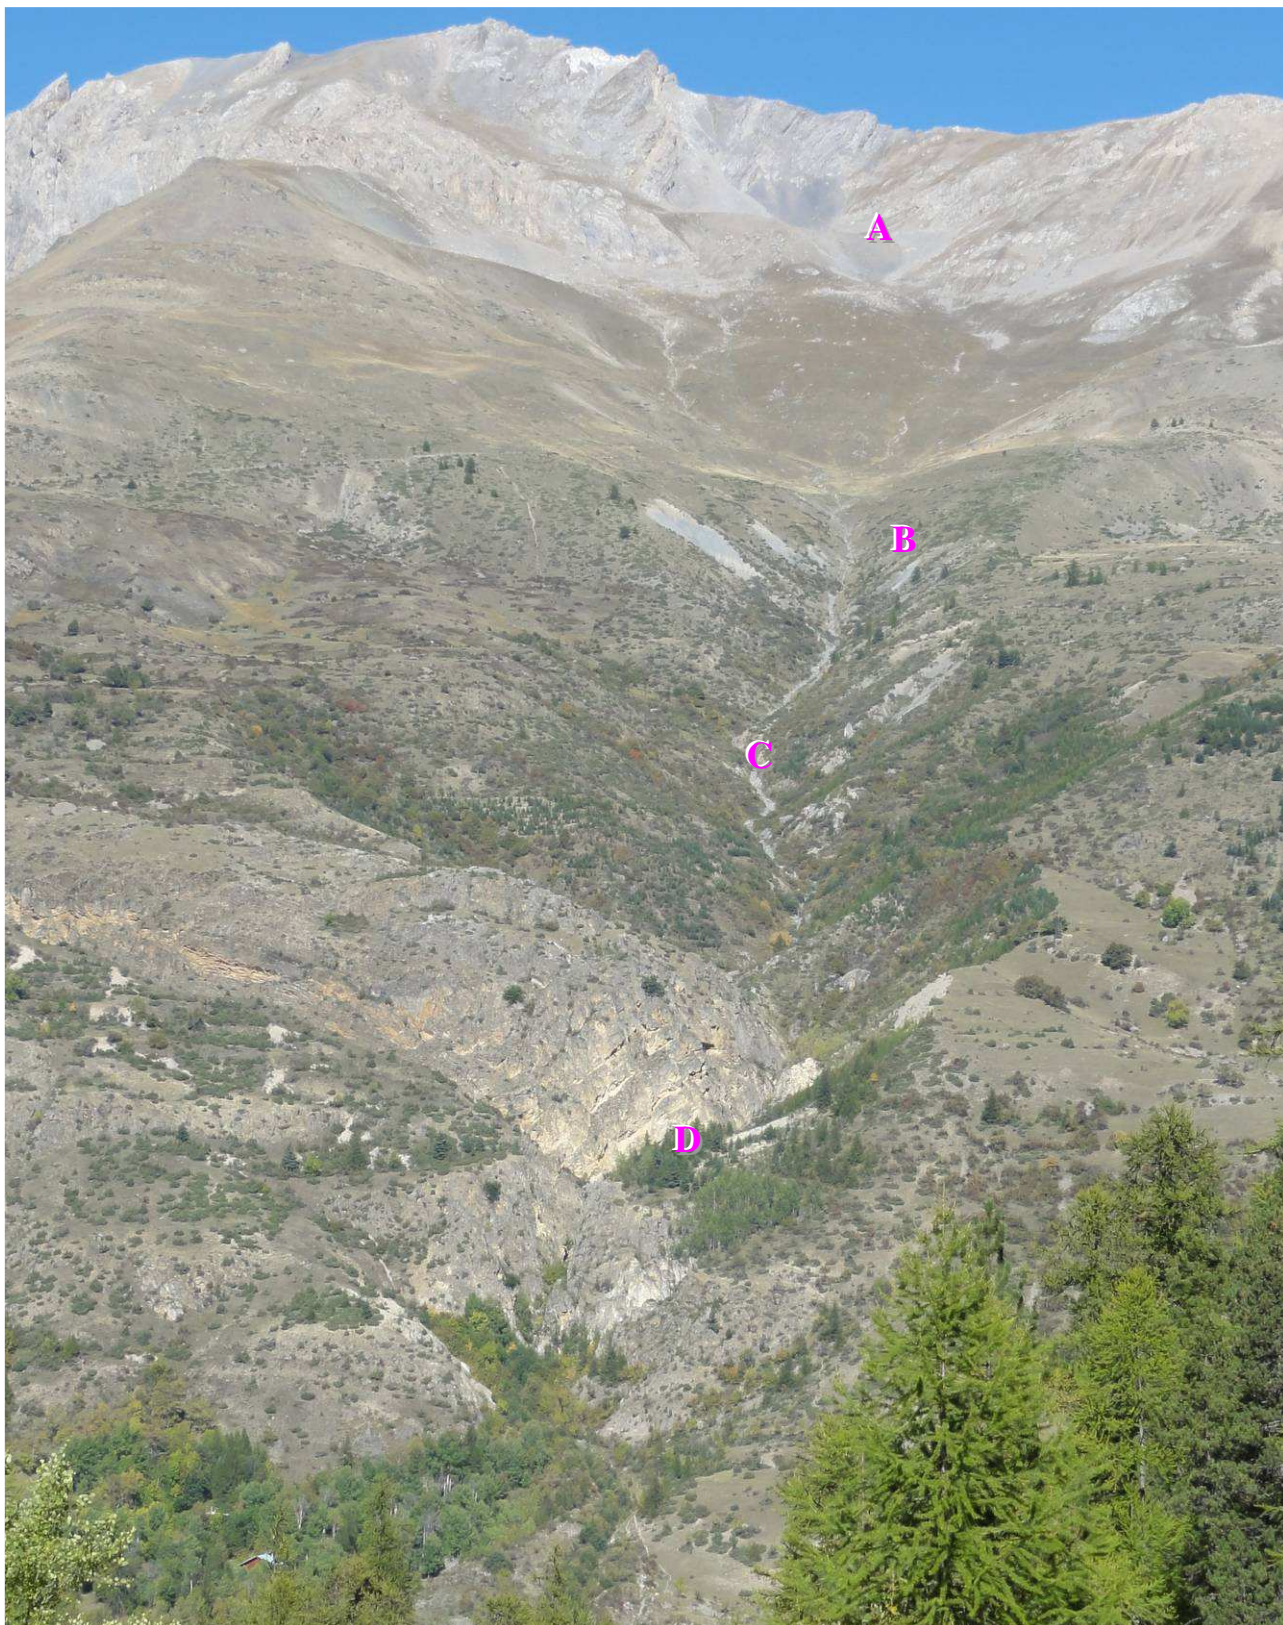
Photo 22 : Vue d'ensemble du lit amont du torrent de Merdarel.

Cette photo met clairement en évidence les différents tronçons et zones d'érosions :

- A.** Éboulis étendus mais peu actifs dans la partie amont.
- B.** Érosion de surface au début de l'entrée dans les gorges. La contribution de cette zone bien visible paraît modérée.
- C.** Incision du lit dans la partie centrale. Il semble que cette zone constitue le contributeur majeur au transport solide du torrent. Cependant, les terrains paraissent aujourd'hui plus stables, notamment sous l'effet des travaux RTM réalisés dans ce tronçon. Cela suggère plutôt une réduction de l'érosion et de l'activité du torrent.
- D.** Gorges rocheuses terminale. C'est vraisemblablement cette zone qui fournit les plus gros blocs. Par contre, les volumes érodés paraissent faibles.

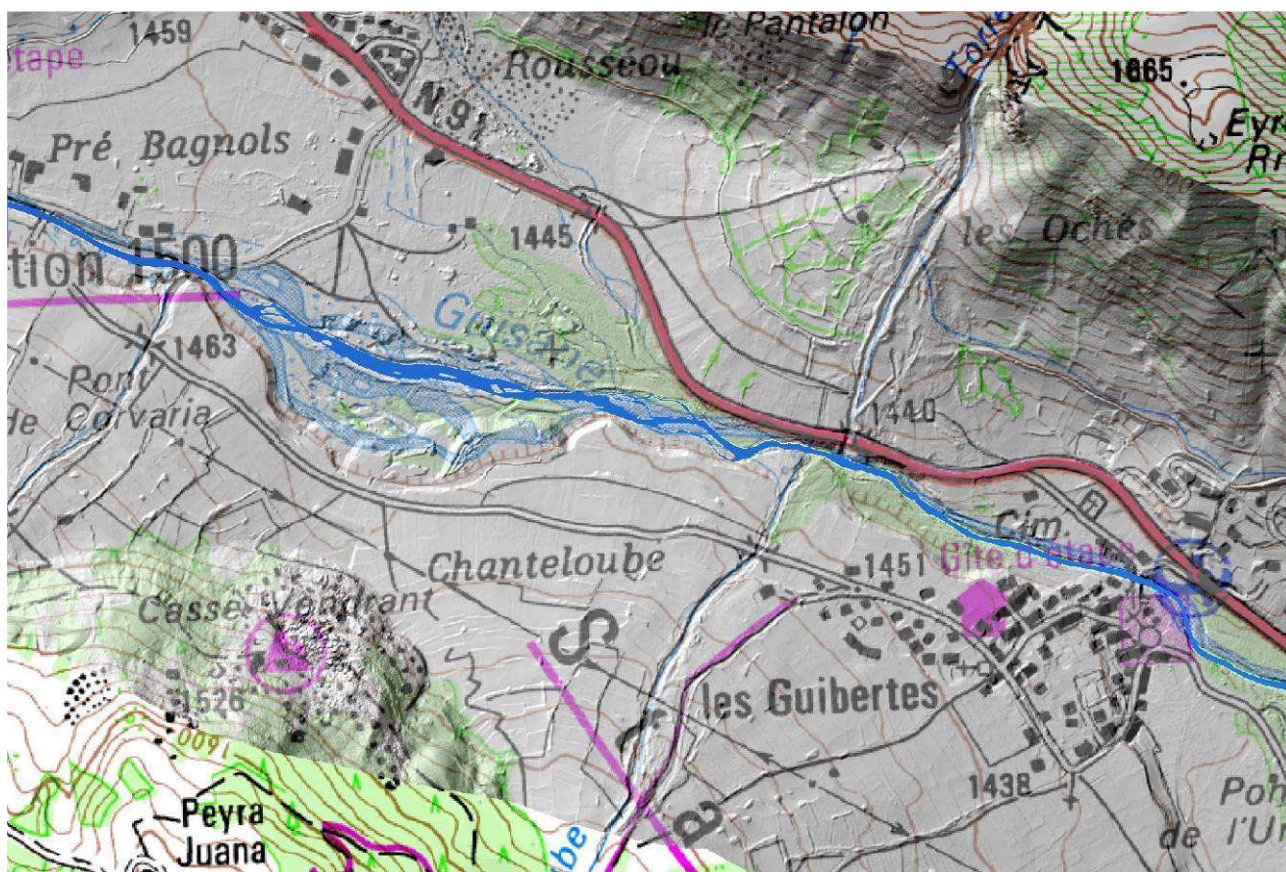
Figure 28 : Ombrage des cônes de déjection des torrents du Merdarel et de Chanteloube.

Cette figure montre un profond recalibrage au sommet du cône de déjection (au droit du chalet isolé en rive droite) et une digue d'entonnement du pont de la RD1091 (voir photo page suivante). Le lit paraît plus large que celui du torrent de Chanteloube, beaucoup plus régulier sur son cône de déjection. Cependant, ces travaux ne ménagent que de faibles possibilités de dépôt sur le cône de déjection.

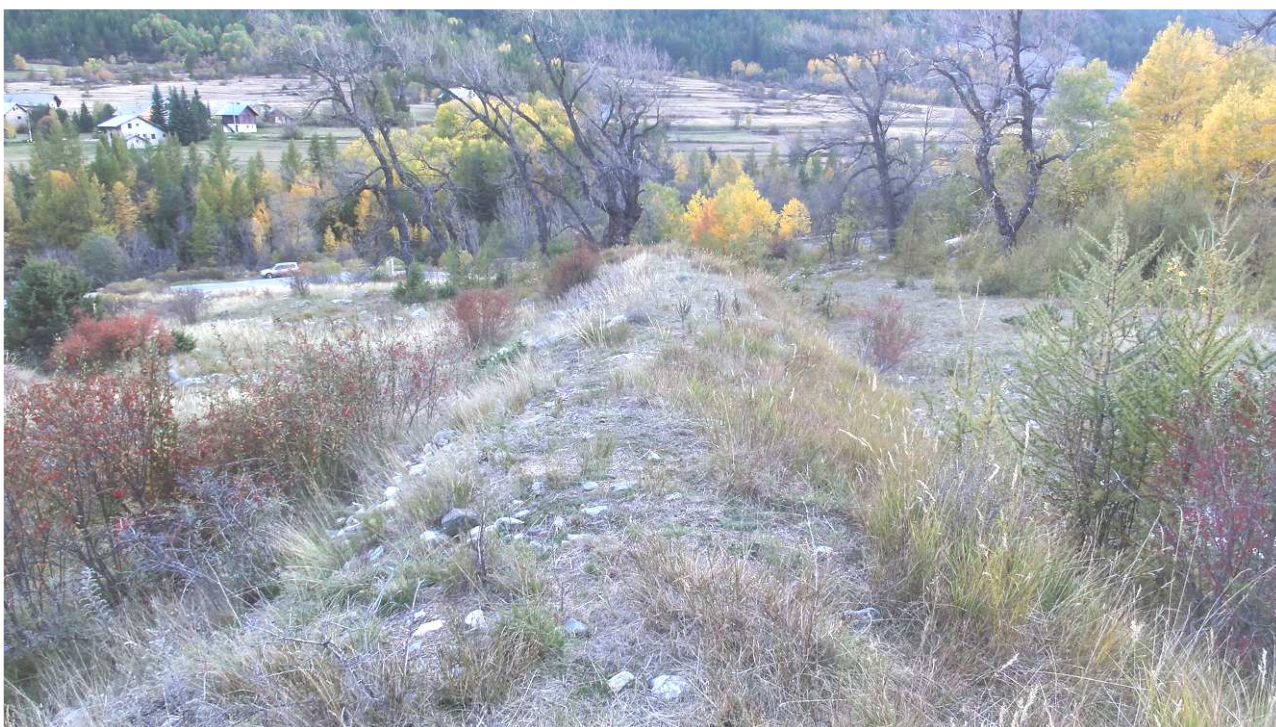
Photo 24 : Digue en rive gauche en aval du cône de déjection.

Le pont de la RD1091 - précédé par une fragile passerelle - présente une faible section, peu compatible avec l'écoulement de laves torrentielles. Il est présenté à la page suivante. Cette réduction brutale de section est d'autant plus dommageable que la pente du lit diminue fortement à ce niveau, passant de 15 à 6 %.

La photo suivante est prise dans l'axe de la digue d'entonnement du pont de la RD1091 :

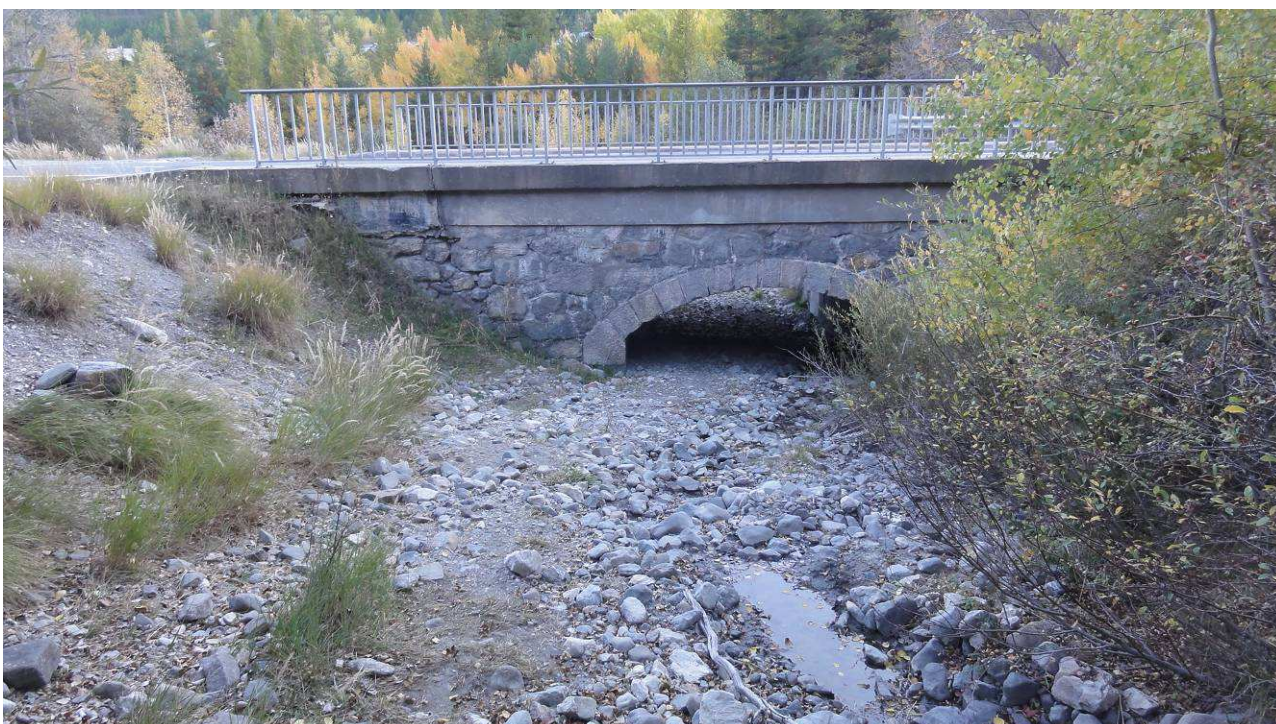
Photo 25 : Pont de la RN91, visiblement engravé, sur le torrent du Merdarel.

Le pont de la RD1091 impose une brutale réduction de section, ce qui est très défavorable pour les laves torrentielles :

Ce pont a été prolongé par l'aval avec un ouvrage d'un peu plus grande section mais des conduites en aval en réduisent un peu la section.

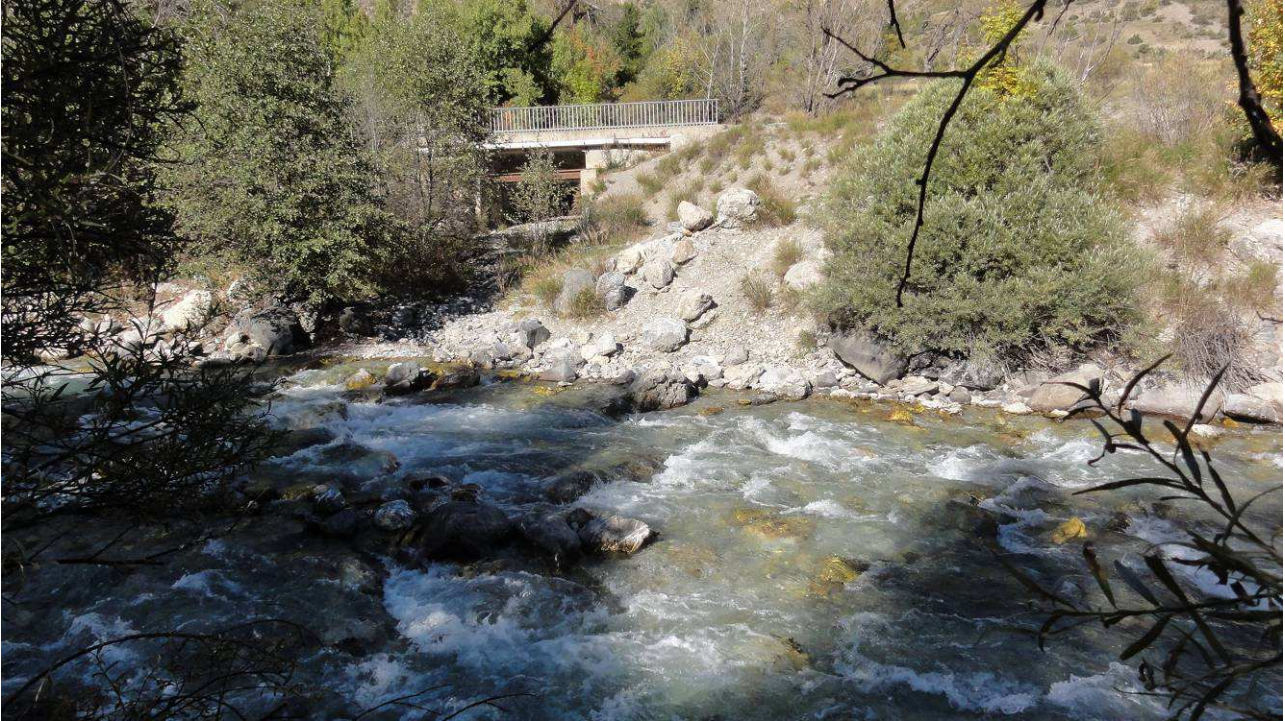
Photo 26 : Confluence de la Guisane avec le torrent du Merdarel.

La Guisane est ici prise en tenaille entre le torrent de Chanteloube et le Merdarel. Le lit est donc étroit et raide. La photo suivante montre le lit pavé de la Guisane et le pont de la RD1091 peu en amont de la confluence :

Ce pont - et plus généralement la RD1091 - constituent les principaux enjeux dans la zone de confluence. Une obstruction du pont paraît très probable en cas de nouvelle forte lave torrentielle du torrent du Merdarel.

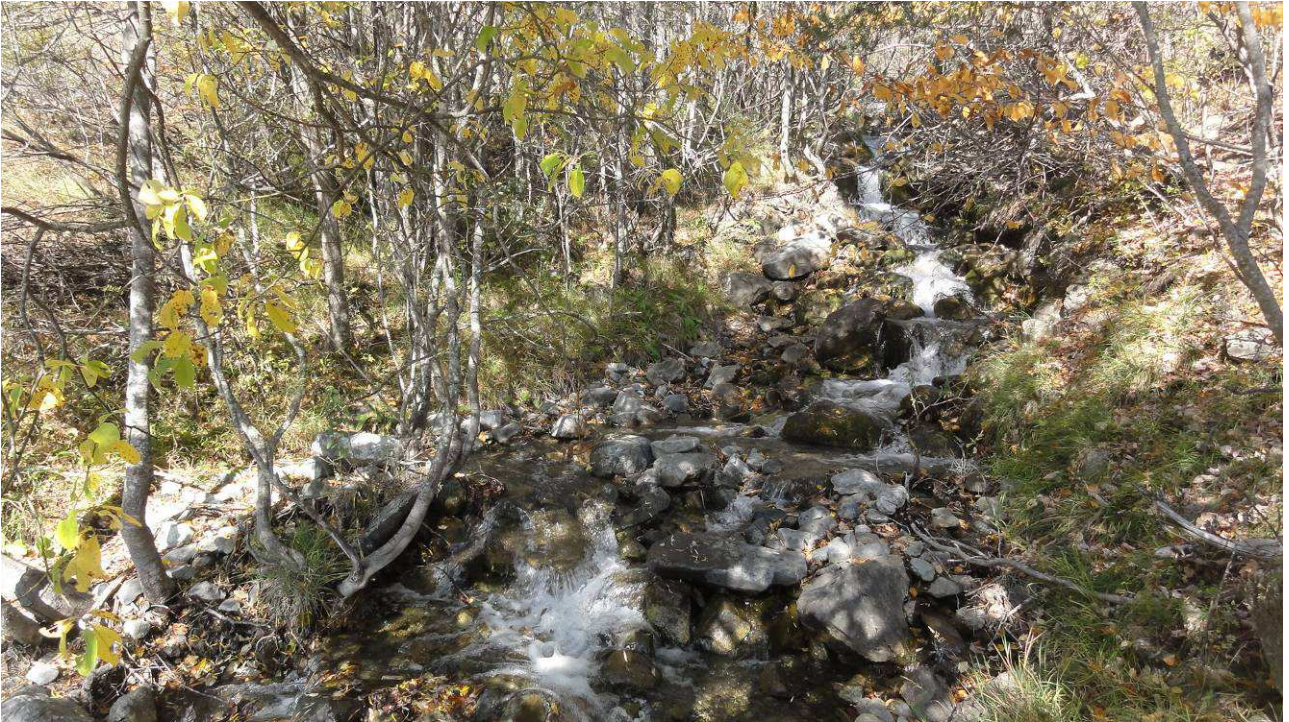
Photo 27 : Lit boisé du Gros Rif dans les gorges.

Une zone d'érosion est visible entre 2000 et 2100 m d'altitude, mais elle paraît d'ampleur modérée. L'absence de crue depuis une longue période a permis le développement de larges boisements le long du lit. La photo page suivante montre le lit actuel dans les gorges... trois ans après l'une des plus fortes crues connues pour ce torrent.

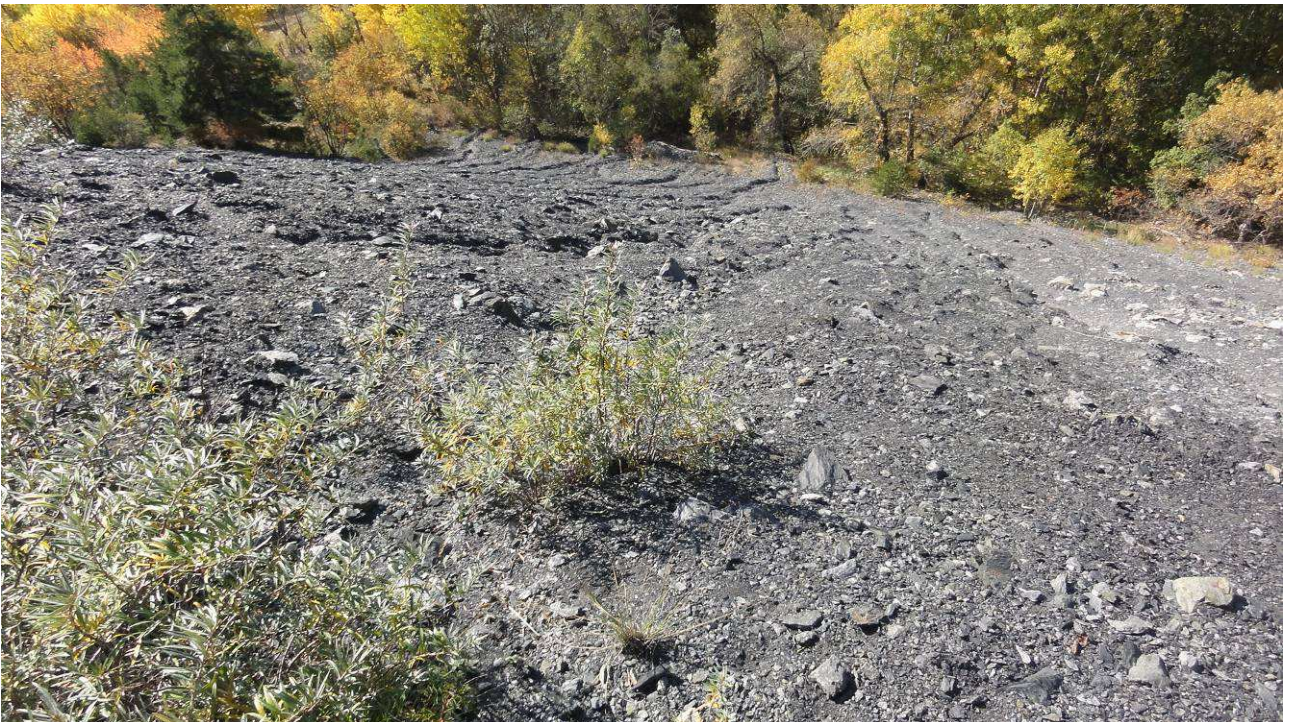
Photo 28 : Dépôt minier faiblement érodé.

Vers 1600 m d'altitude, un dépôt de stériles miniers occupe le versant rive gauche. Bien qu'il soit imposant, et localement raviné, sa contribution au transport solide parait marginale :

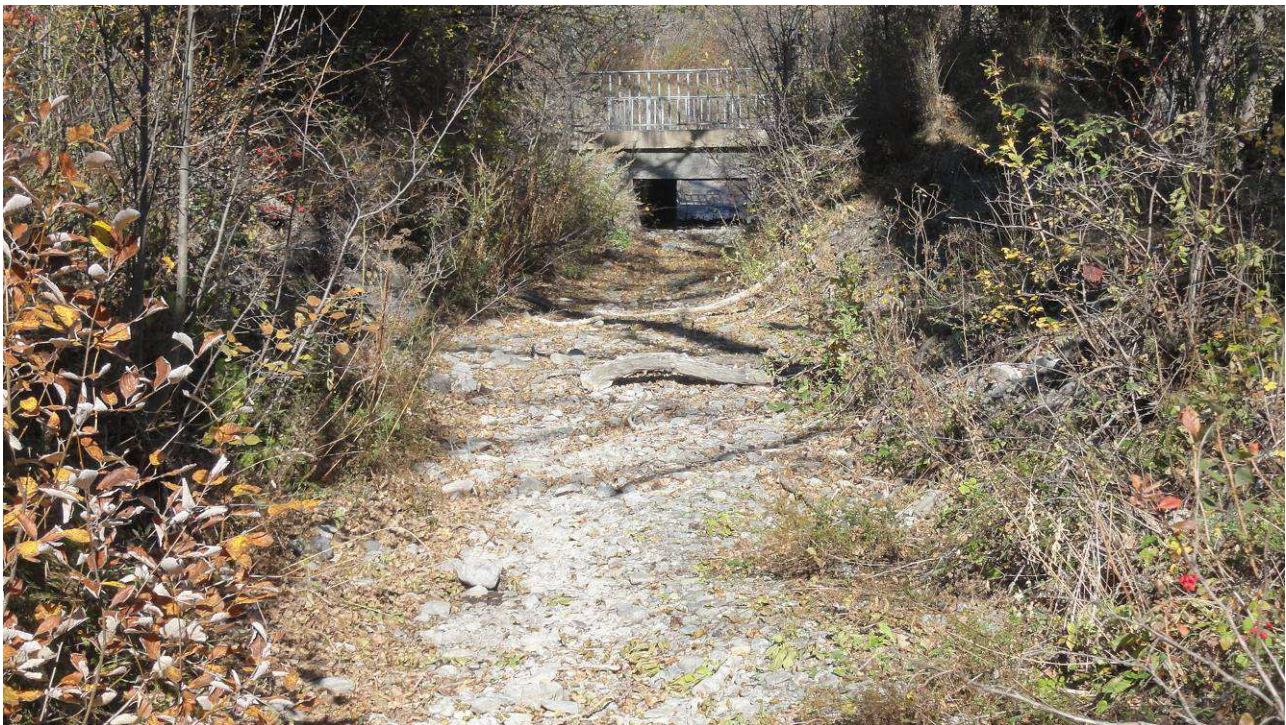
Photo 29 : Lit plutôt large en aval du pont de la RD1091.

En amont de la RD1091, la chenalisation du lit a conduit à un lit étroit et peu profond... surélevé par rapport aux terrains riverains. Évidemment, en cas de débordement l'écoulement quitte "définitivement" le lit.

Le franchissement de la RD1091 est réalisé au moyen d'un petit pont judicieusement précédé d'un seuil de mise en vitesse d'autant plus haut que le lit amont est perché. La photo suivante montre ce petit ouvrage depuis l'aval et le lit qui traverse les terrasses de la Guisane :

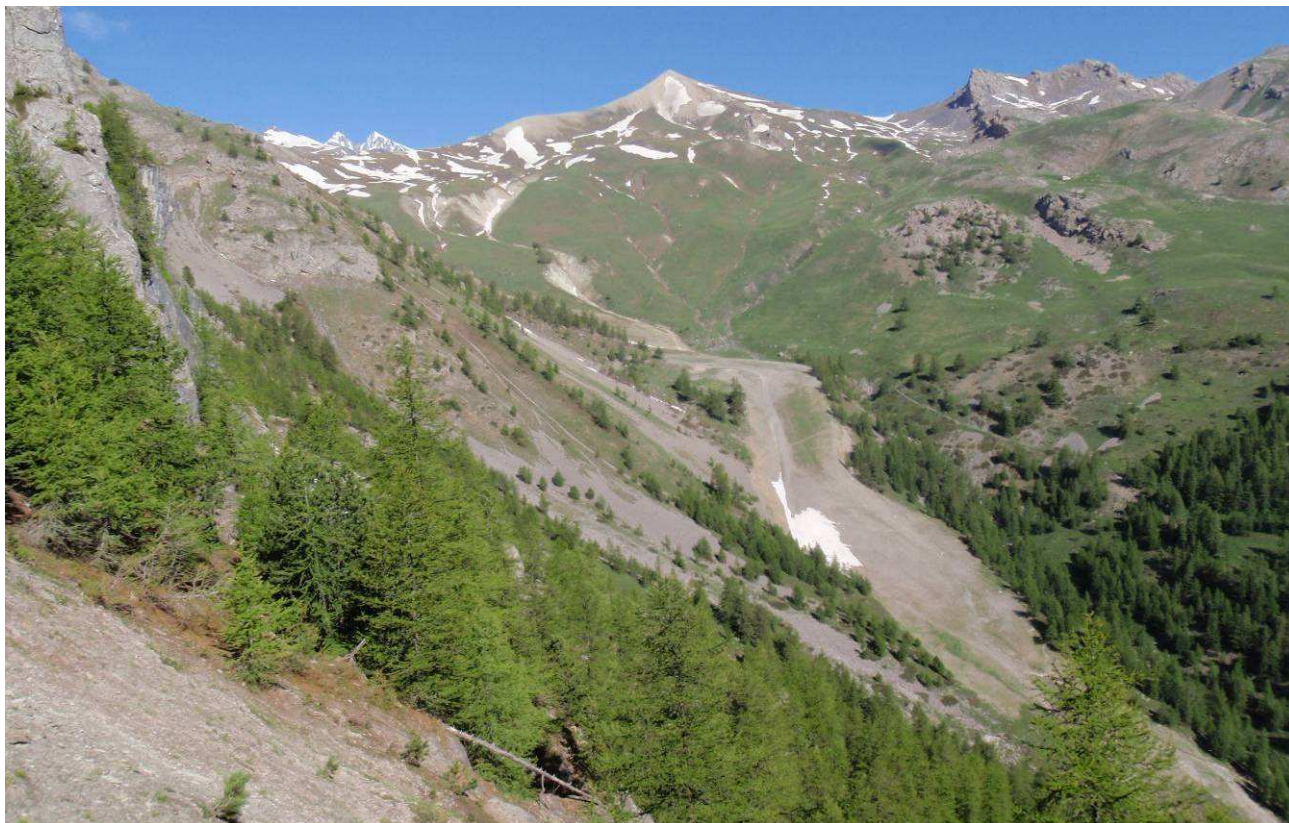
Photo 34 : Haut bassin versant du Torrent de Fréjus.

Dans l'ensemble, les érosions sont faibles. On note cependant les zones suivantes :

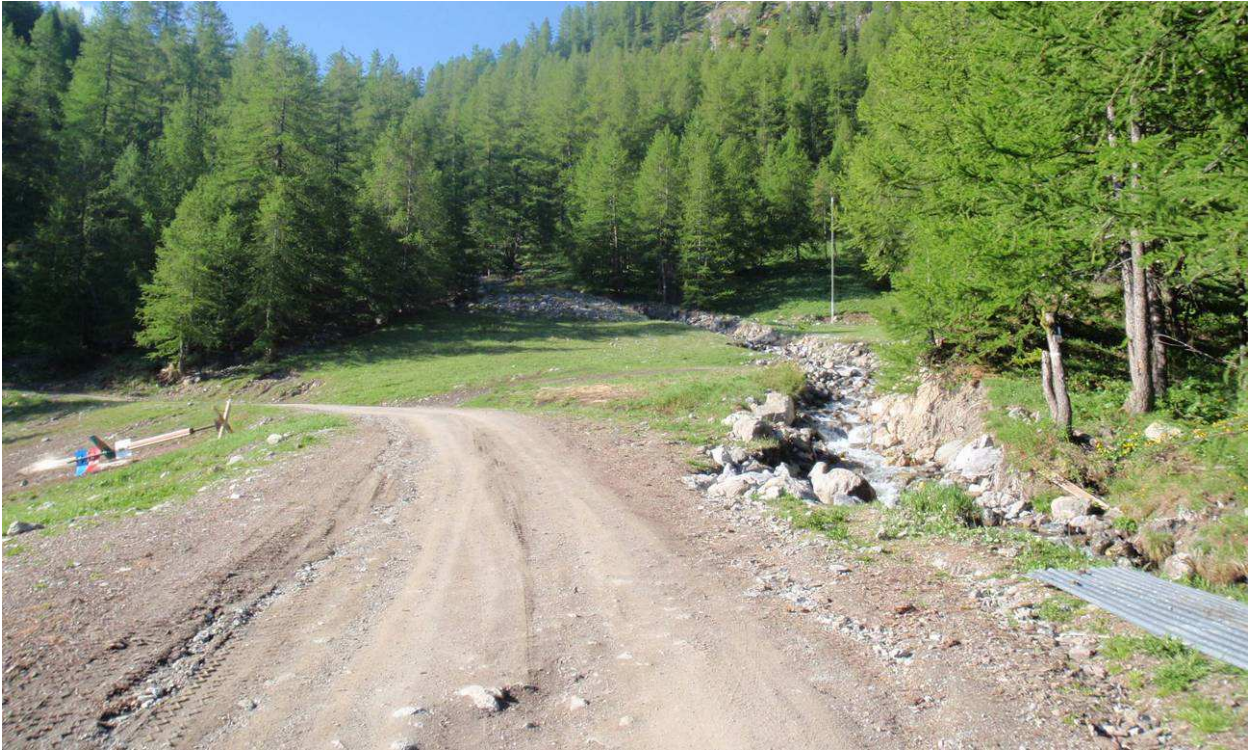
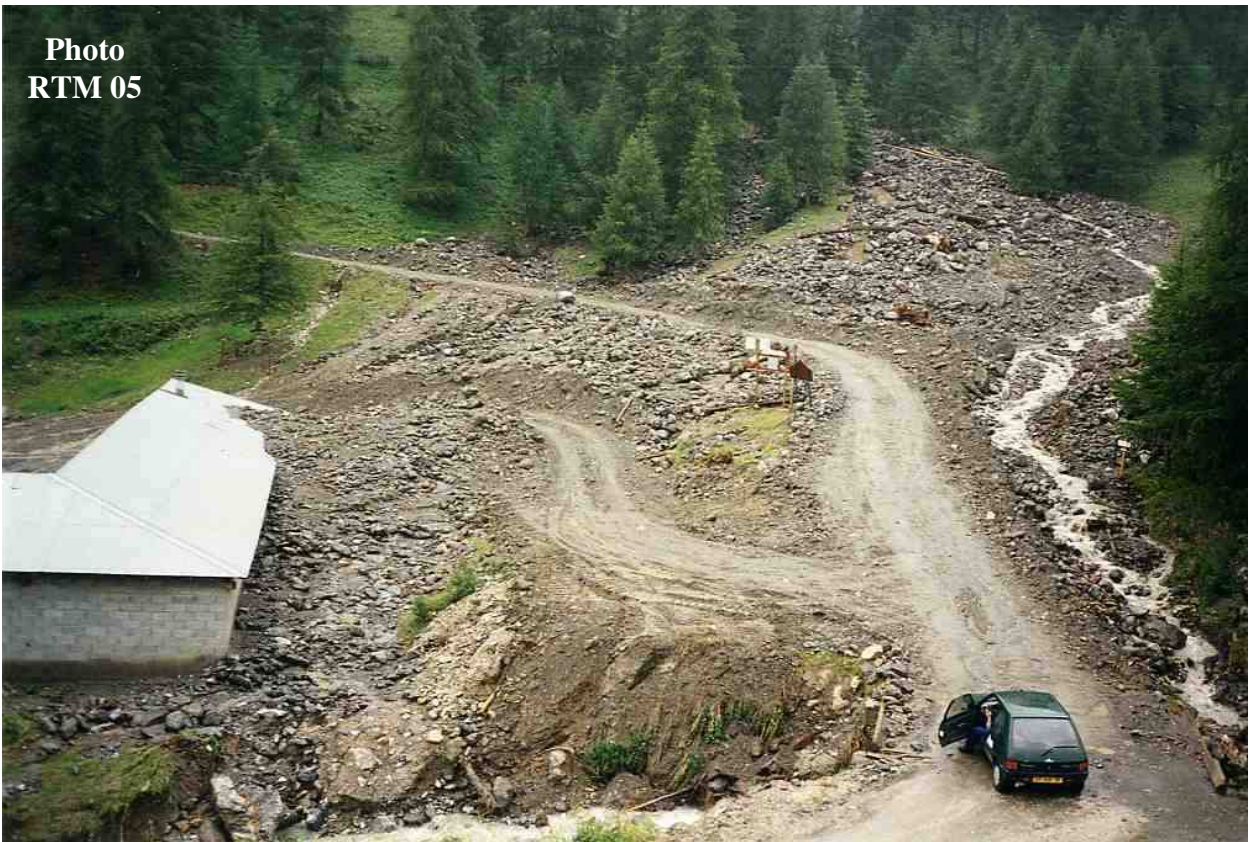
Ces gorges se terminent brutalement et conduisent au cône de déjection qui s'étale largement, de part et d'autre de la bergerie, jusqu'au confluent avec le Torrent de Fréjus. En cas de forte crue,

comme en juillet 1995, le torrent du Grand Bois s'étalerait très largement. Les photos suivantes montrent le cône de déjection, aujourd'hui et en 1995 :

Photos 36 & 37: Cône de déjection du Torrent du Grand Bois en 1995 et 2009.

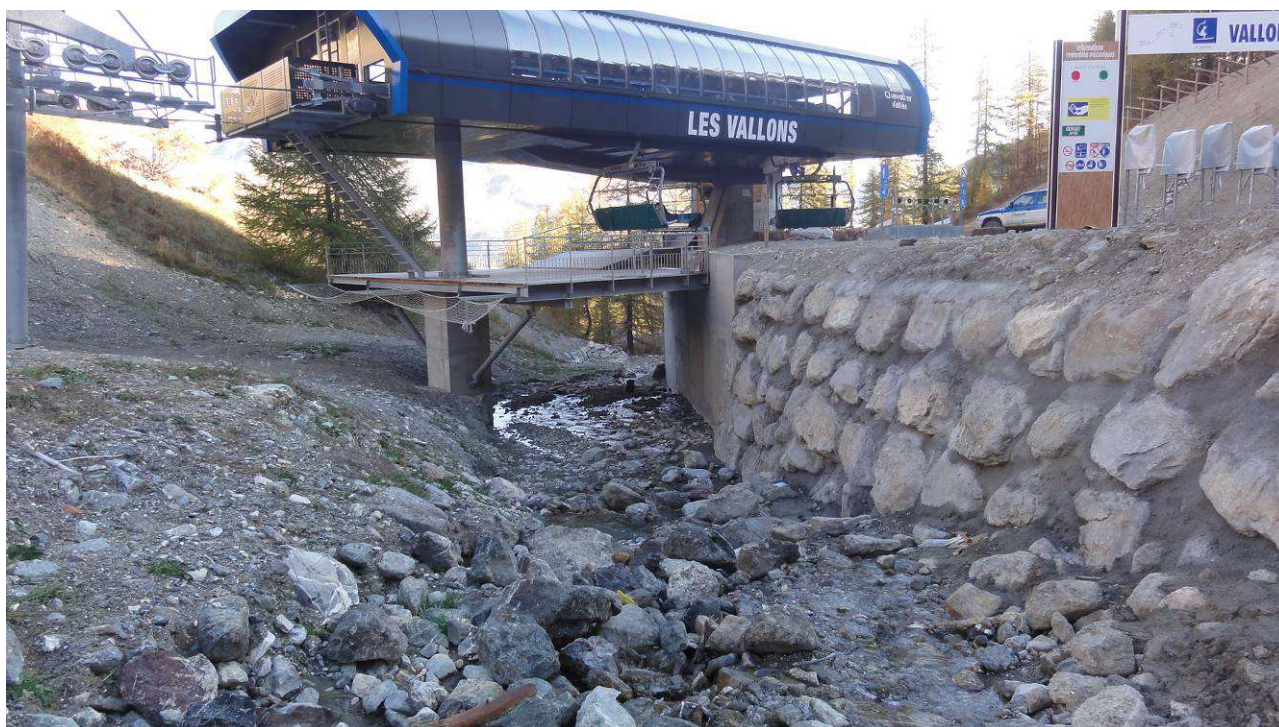
Au droit du village de Fréjus, un télésiège est implanté à cheval sur le torrent. Paradoxalement cette configuration permet de maximiser la section d'écoulement en cas de crue extrême et la protection l'installation dans la mesure où les fondations sont très profondes. La photo suivante montre cet équipement :

Photo 30 : Gare de départ du Télésiège des Vallons.

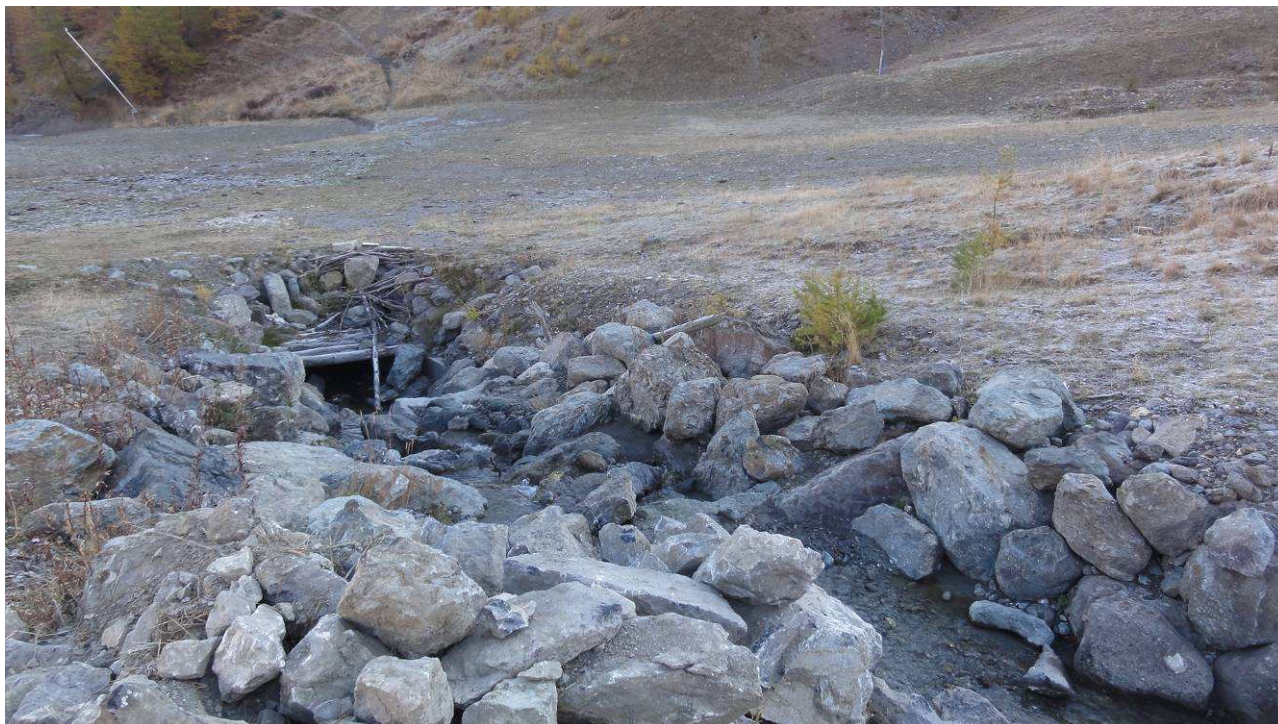
Il s'agit du second sous bassin important, plus à l'Est. Dans la partie amont, l'érosion paraît très modérée. Ce torrent devient important vers 2090 m d'altitude au niveau de la confluence avec le torrent des Fangéas. Les aménagements des pistes sont alors omniprésents avec - notamment - la couverture du torrent sur un linéaire important :

Photo 31 : Couverture de la partie amont du torrent de Glaize.

En cas de forte crue, un tel aménagement peut conduire à l'érosion de volumes importants de matériaux, les remblais étant généralement plus facilement mobilisables.

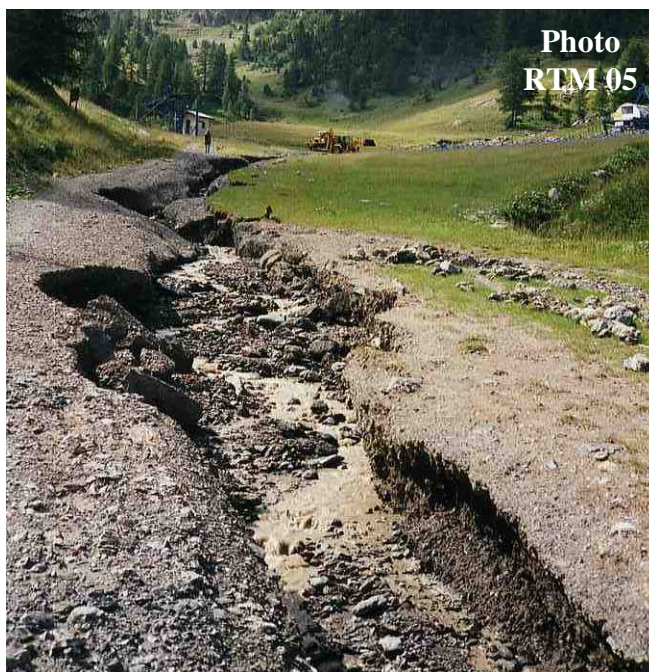
La photo ci-contre, prise après la crue de 1995 montre la reprise dans le lit lors de la crue. Les volumes érodés seraient vraisemblablement très supérieurs aujourd'hui.

Photo 32 : Couverture de la partie amont du torrent de Glaize.

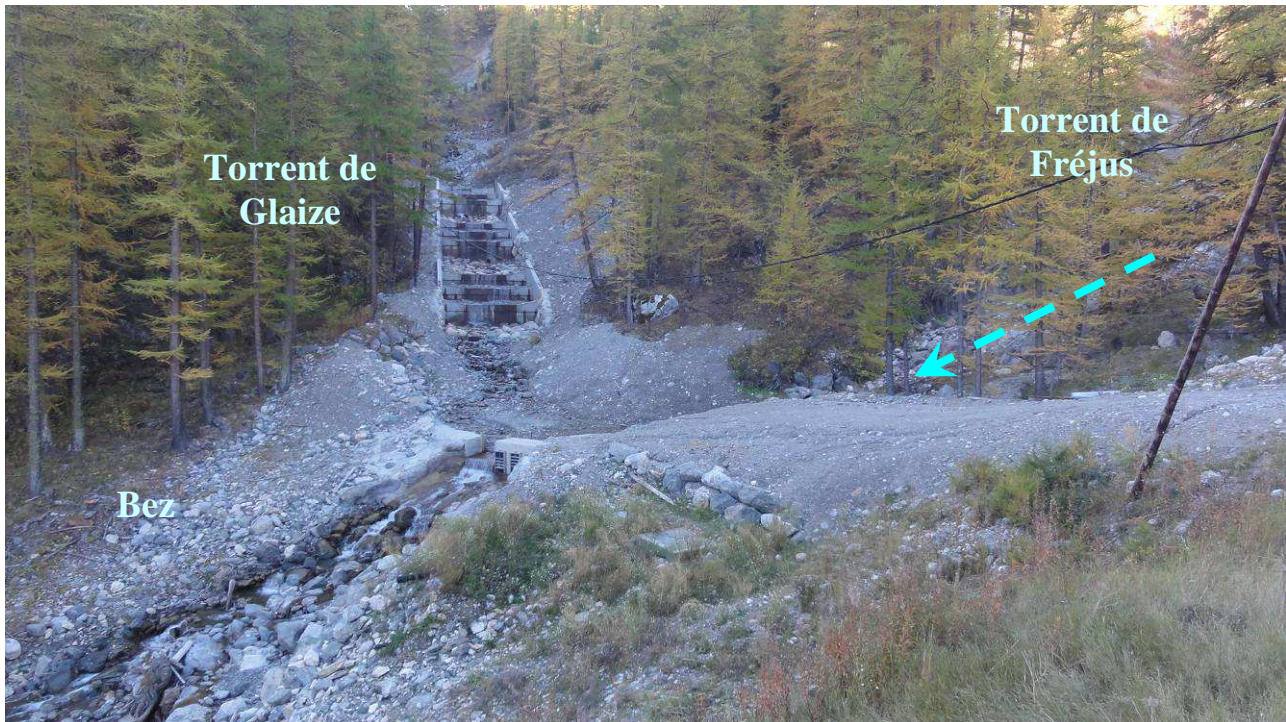
L'érosion dans les gorges est intense et une série de seuils en béton a été construite juste en amont de la confluence avec le torrent de Fréjus comme le montre la photo suivante :

Photo 33 : Barrages récents en amont de la prise d'eau pour l'alimentation de l'enneigement.

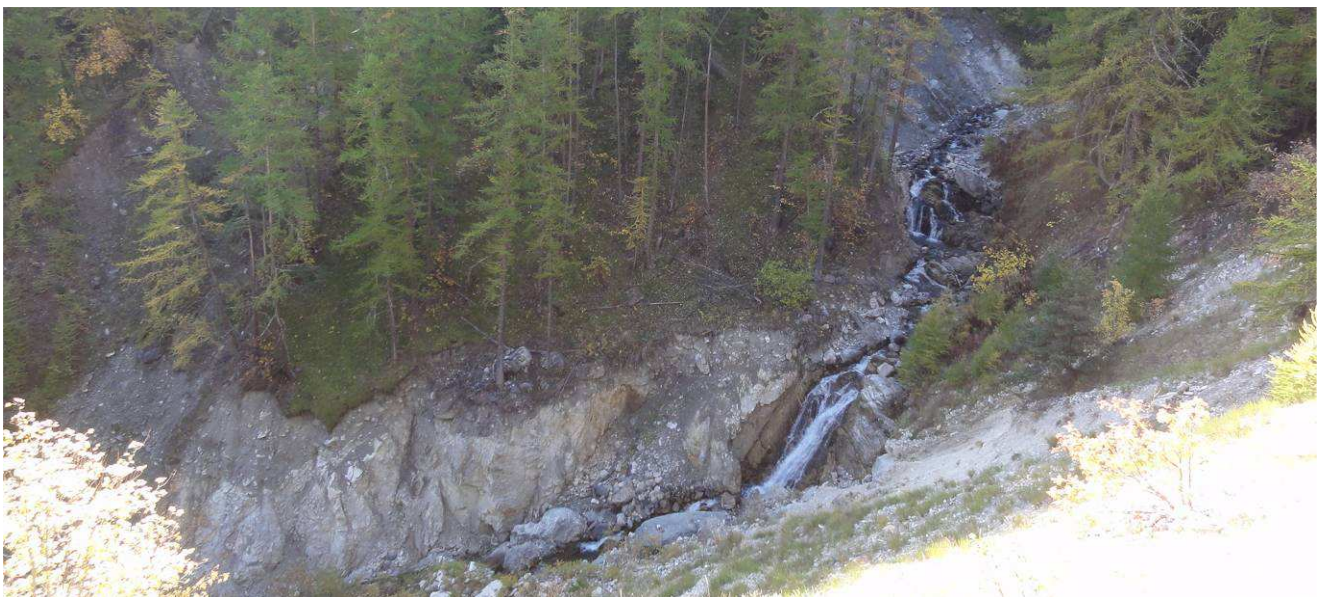
Ces gorges sont particulièrement raides et la géologie y est défavorable. C'est là que le Bez s'était chargé en matériaux - et particulièrement en blocs - lors de la crue de 1995. Depuis l'érosion reste active y compris dans le substratum comme le montre la photo suivante :

Photo 34 : Gorges du Bez.

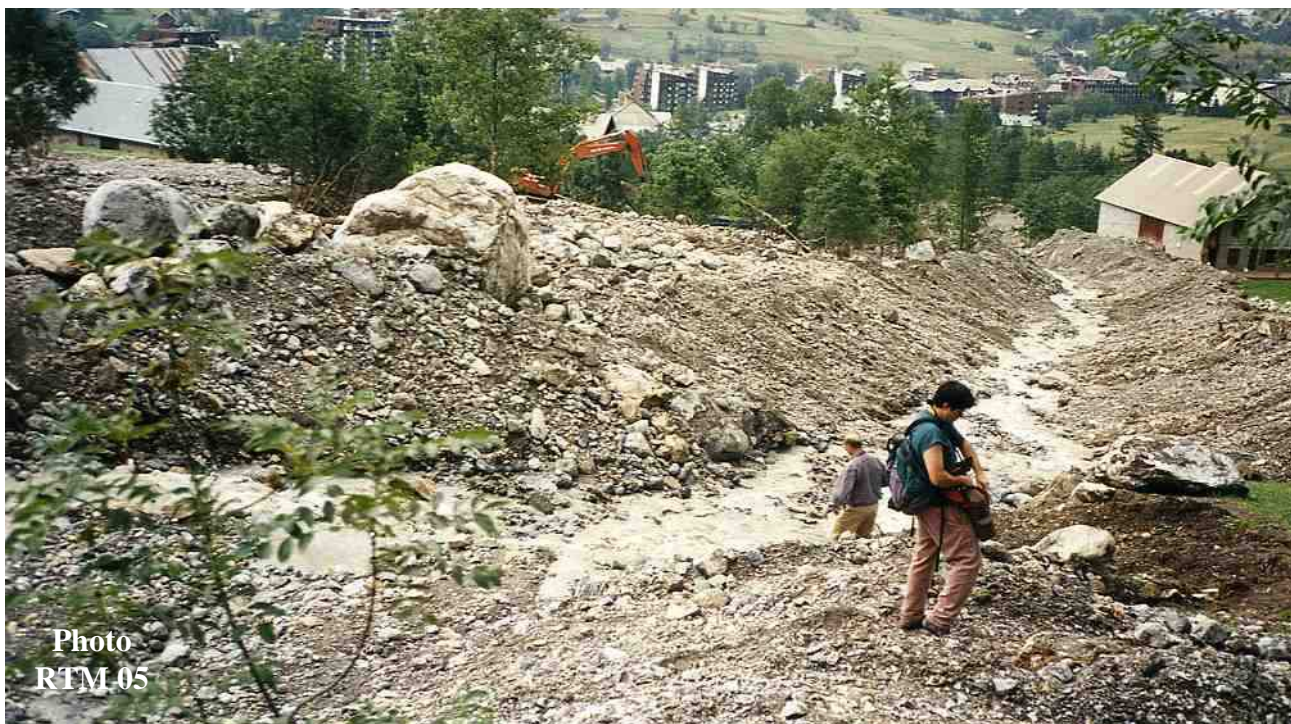
Cette configuration est difficilement compréhensible alors que le Bez connaît une tendance marquée au dépôt sur son cône de déjection, comme la crue de 1995 le montre sur la photo page suivante.

Photo 37 : Tendence au dépôt en 1995.

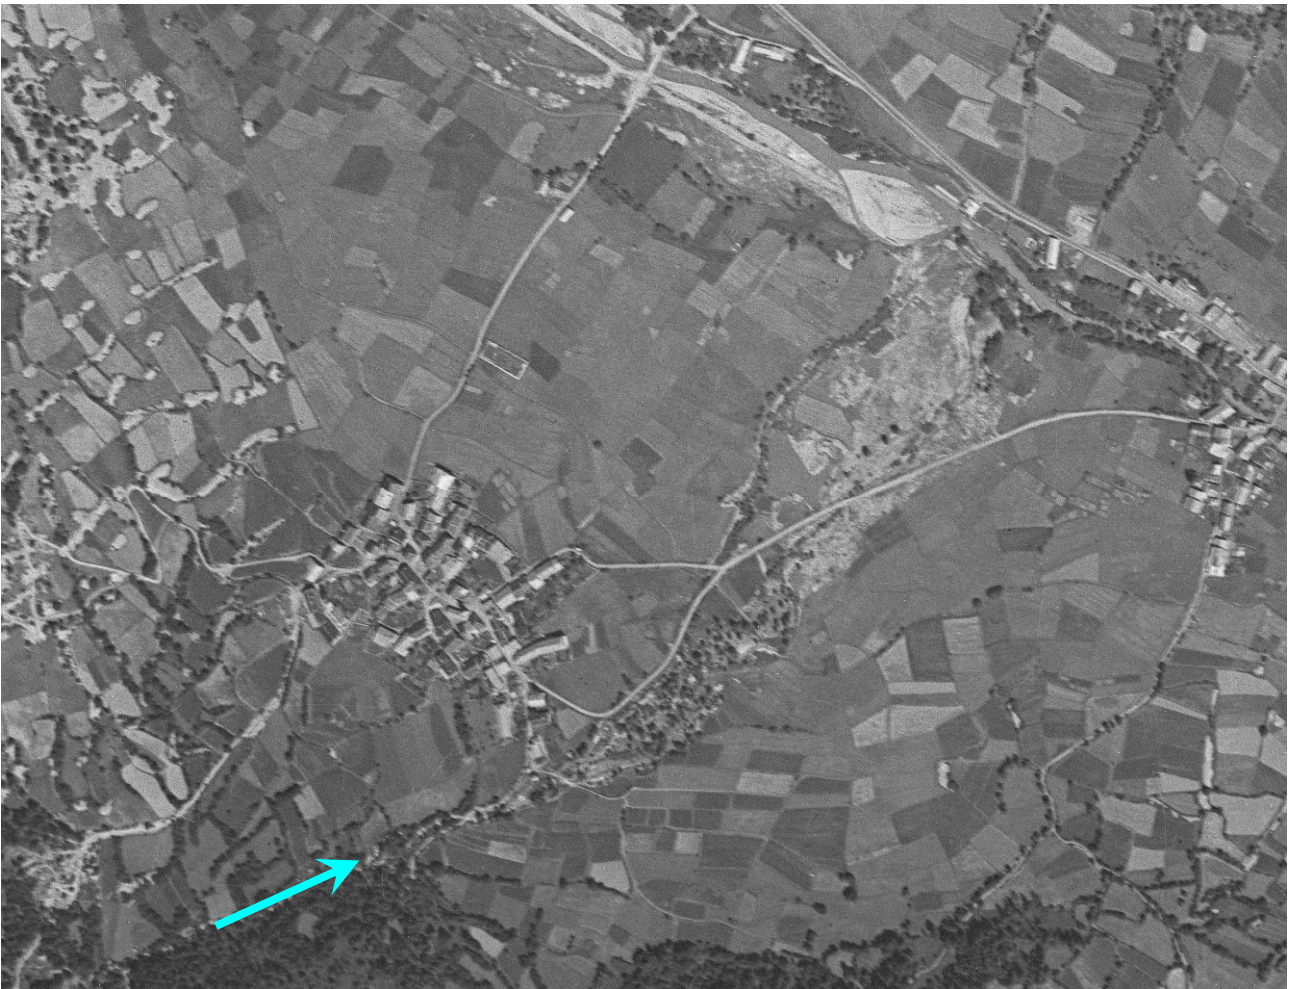
Les aménagements ont conduit, surtout dans la partie aval, à une réduction considérable de la largeur et de la possibilité de réguler le transport solide, comme le montre cette photographie aérienne de 1939 :

Figure 39 : Vue du cône de déjection du Bez en 1939.

Le lit de la Guisane est aussi particulièrement large en amont (y compris hors du cadre de la photo, ce qui facilitait aussi la régulation du transport solide.

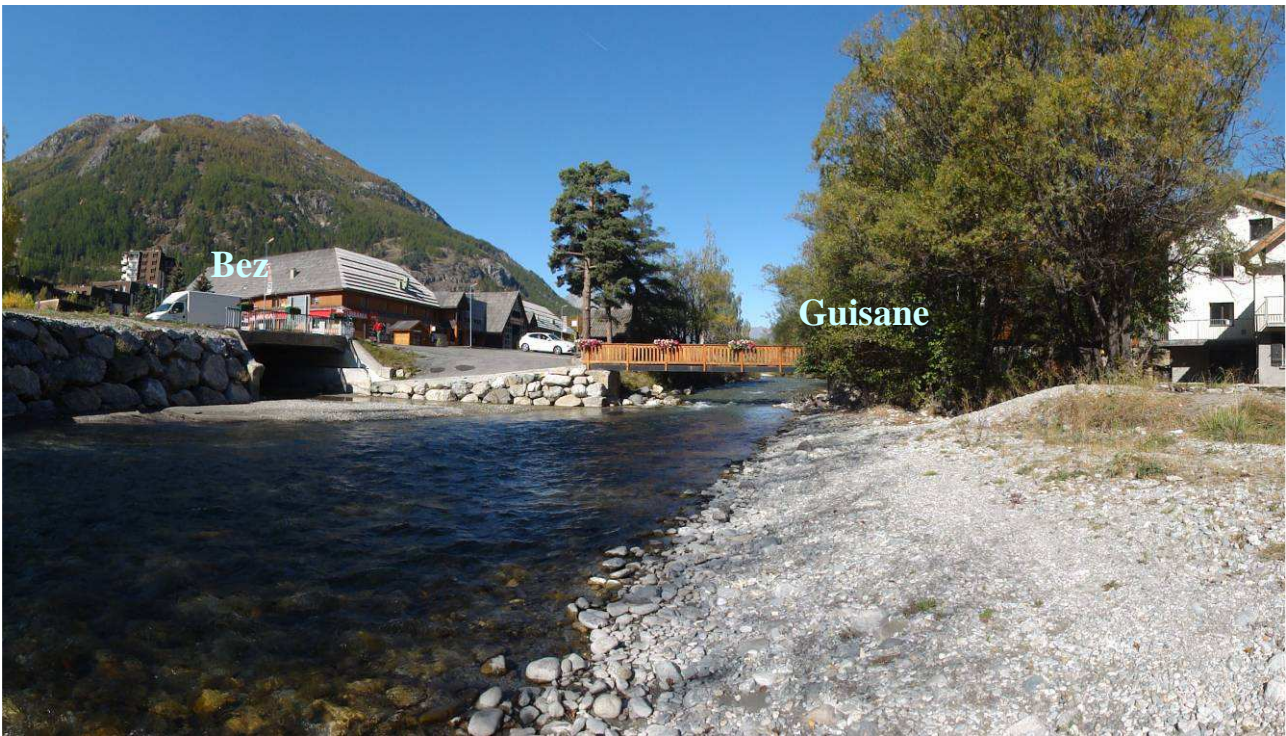
La photo suivante montre - depuis l'aval - la confluence du Bez avec la Guisane, mais aussi les bâtiments récents implantés dans le lit de la Guisane sur la rive opposée :

Figure 40 : Confluence du Bez avec la Guisane depuis l'aval.

Ce site urbain est contraint et n'est favorable ni à la reprise des matériaux (absence d'accroissement de pente en aval) ni au dépôt (lit étroit et peu profond).
