Conseil Général des Hautes-Alpes

Plan de gestion Guisane - Clarée - Gyronde Apports des torrents 3. Bassin versant de la Guisane

AVRIL 2013

Eaux, Torrents & Rivières de Montagne

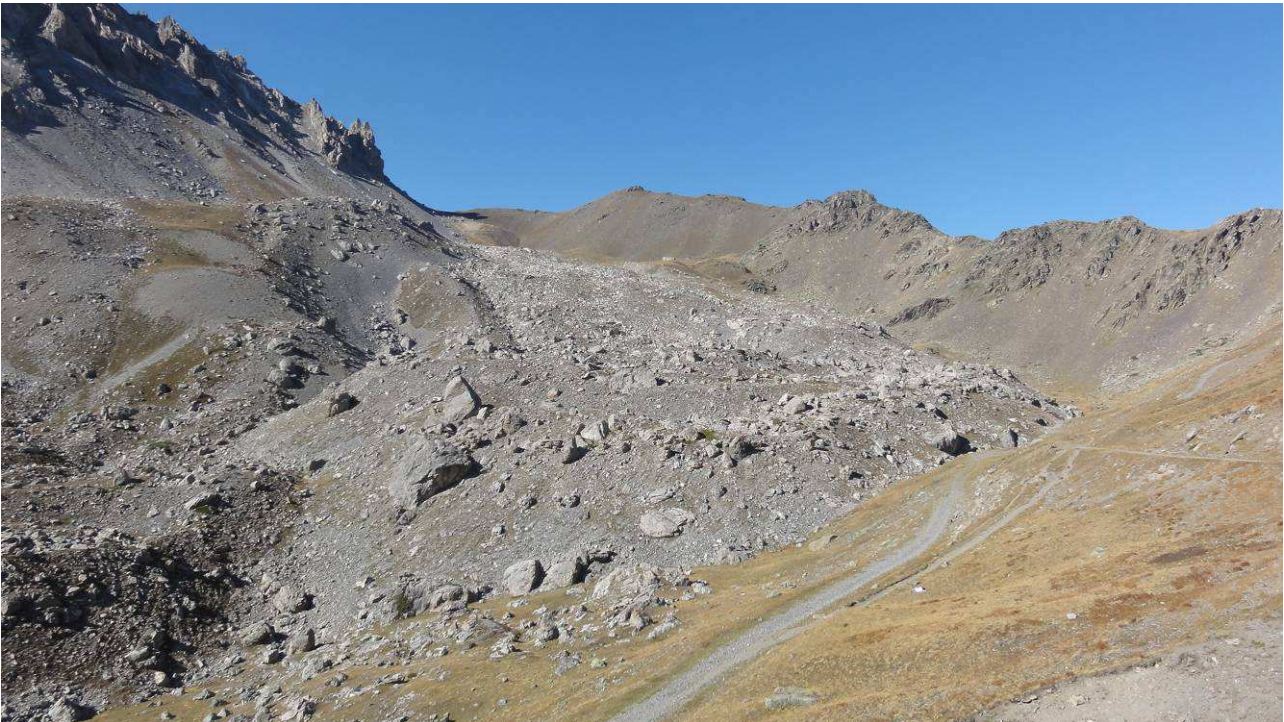
Photo 38 : Glaciers rocheux du haut bassin versant du torrent de la Salle.

Ces glaciers barrent partiellement la vallée mais les débits sont trop faibles et aucune trace d'écoulement ou de reprise des matériaux n'est visible. Leur effet sur le comportement du torrent est donc négligeable. Il reste possible que des précipitations très exceptionnelles conduisent à la formation d'une retenue d'eau et qu'il y ait une débâcle. Ce scénario est cependant très improbable étant données les pentes limitées au droit du glacier et la granulométrie très grossière.

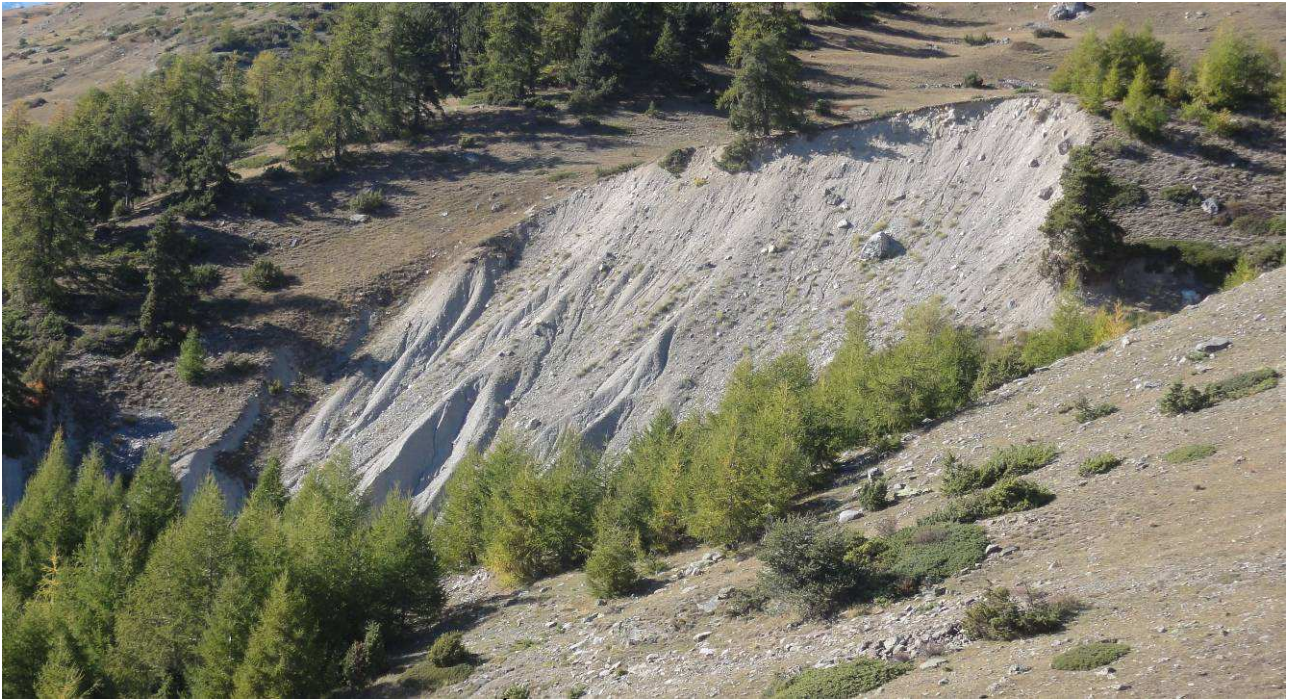
- Des érosions de surfaces, ponctuelles mais bien visibles, la principale zone d'érosion étant située au sommet des gorges vers 2000 m d'altitude. Elle est visible à la photo page suivante.
- Des glissements de terrain - notamment celui de Puy Chirouzan - qui sont vraisemblablement prépondérants dans la formation des crues historiques. Les gorges ont donc fait l'objet de travaux RTM de grande ampleur qui semblent avoir permis la stabilisation des glissements ou - au moins - leur fort ralentissement. La seconde photo de la page suivante montre ces ouvrages dans un lit très raide. Outre les barrages, de très nombreuses banquettes en métal déployé ont été réalisées sur les versants aussi que des reboisements de grande ampleur. De plus, un linéaire important de drains permet de réduire l'hydratation des glissements de terrain, notamment en rive gauche.

Photo 39 : Érosion de surface en amont des gorges.

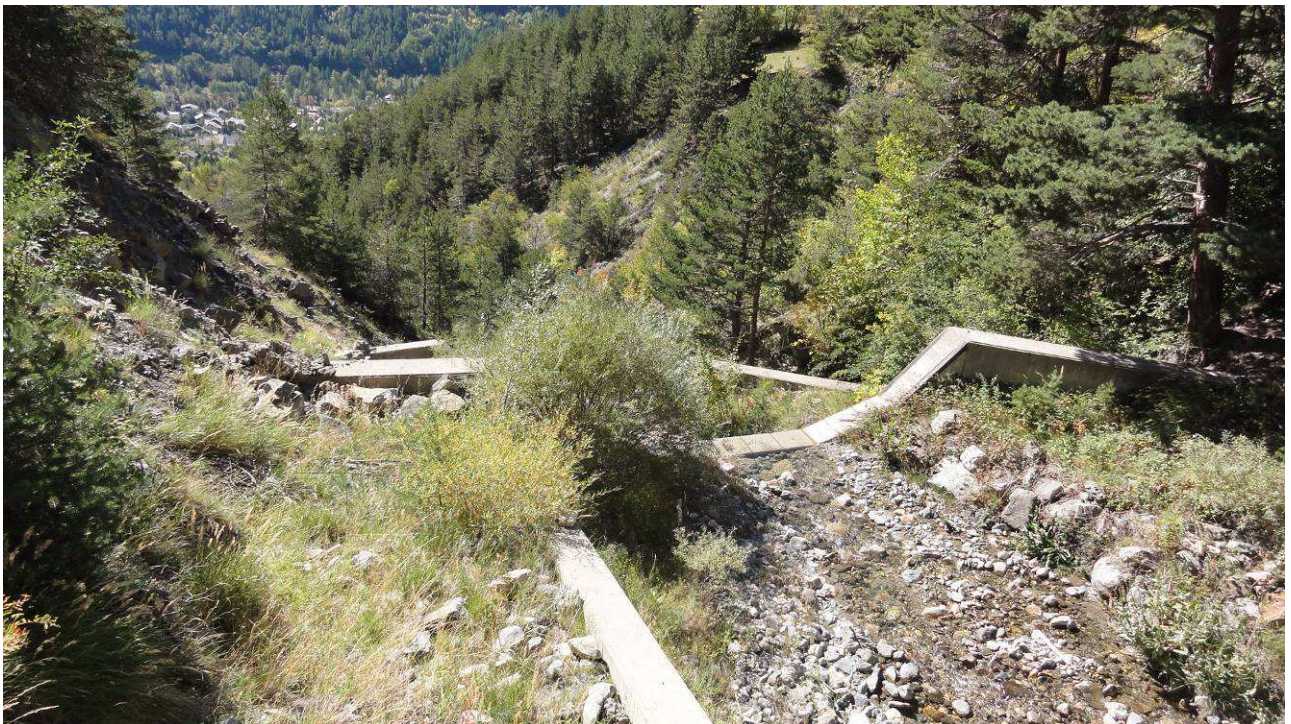
Photo 40 : Correction RTM dans les gorges.

Ainsi, le transport solide parait réduit - au moins en période ordinaire - au sommet du cône de déjection.

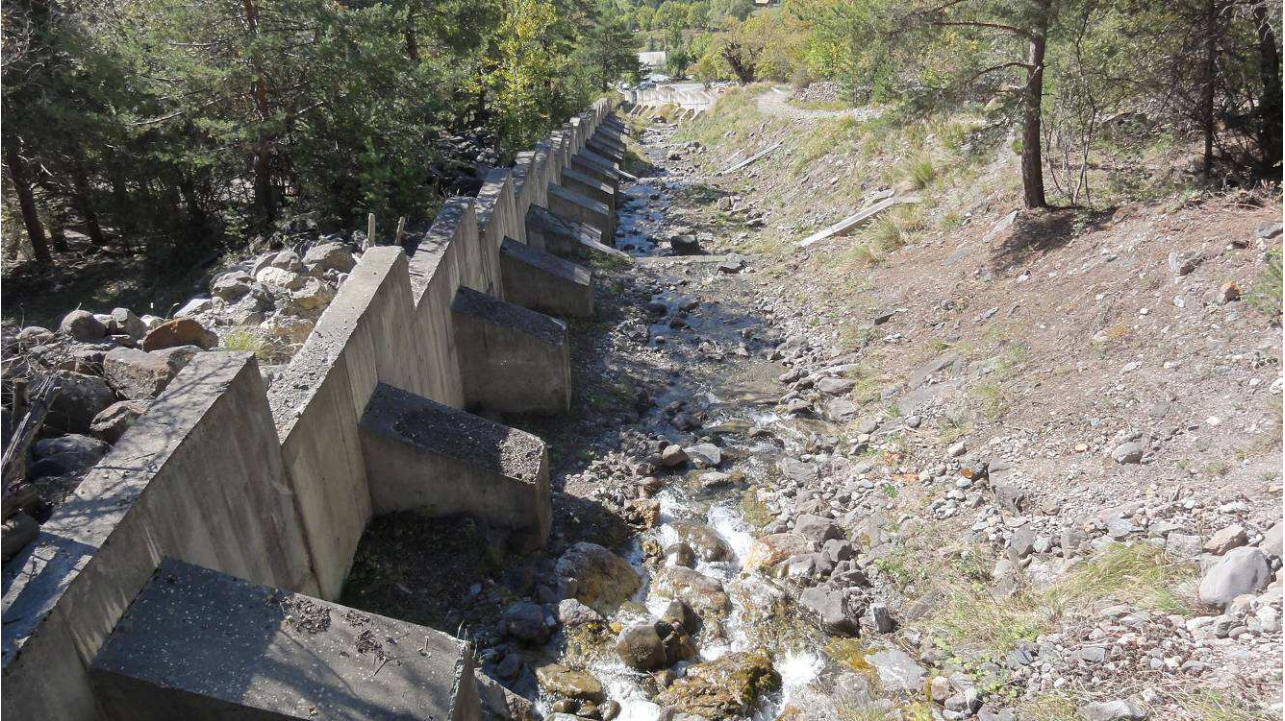
Photo 41 : Protection massive au sommet du cône de déjection.

Cet aménagement présente l'inconvénient d'être calé trop haut, ce qui augmente les conséquences d'un débordement, notamment en s'opposant au retour de l'écoulement dans le lit mineur.

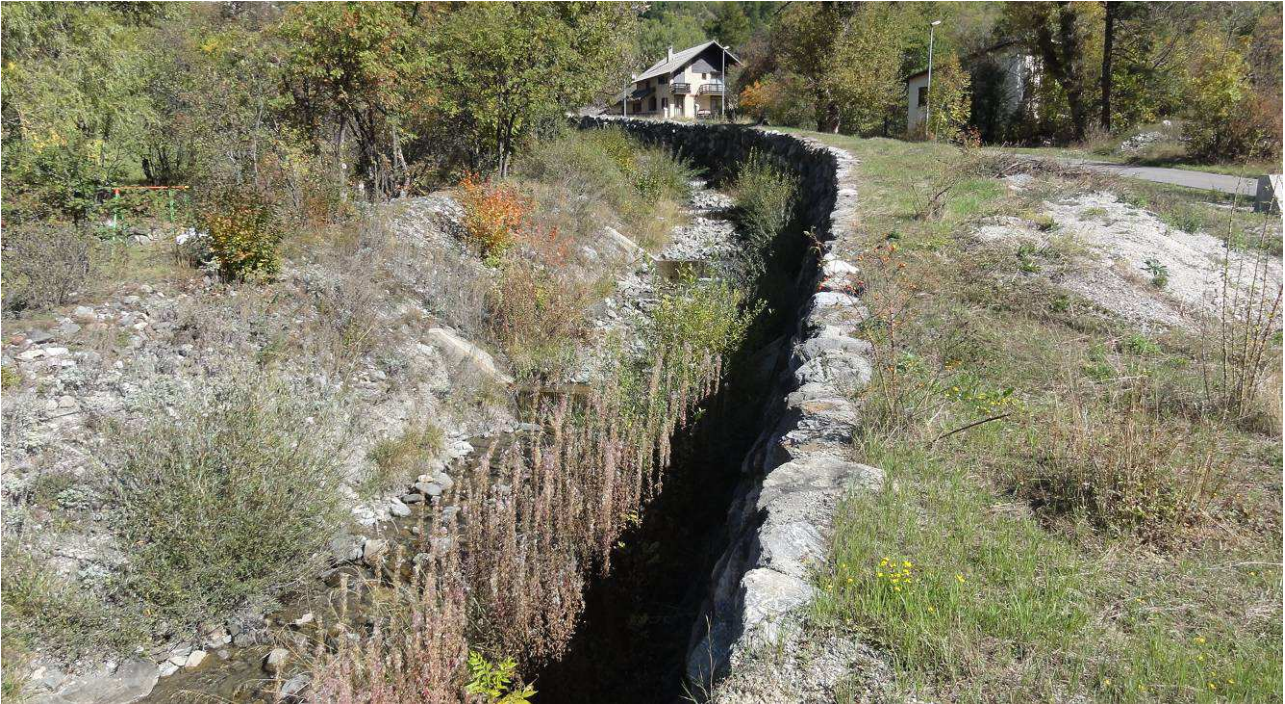
En amont de la RD1091, l'urbanisation est plus présente et le torrent est de nouveau endigué - dans la continuité de l'aménagement précédent - mais avec un ouvrage dissymétrique.

Photo 42 : Endiguement dissymétrique de la partie aval du torrent de la Salle.

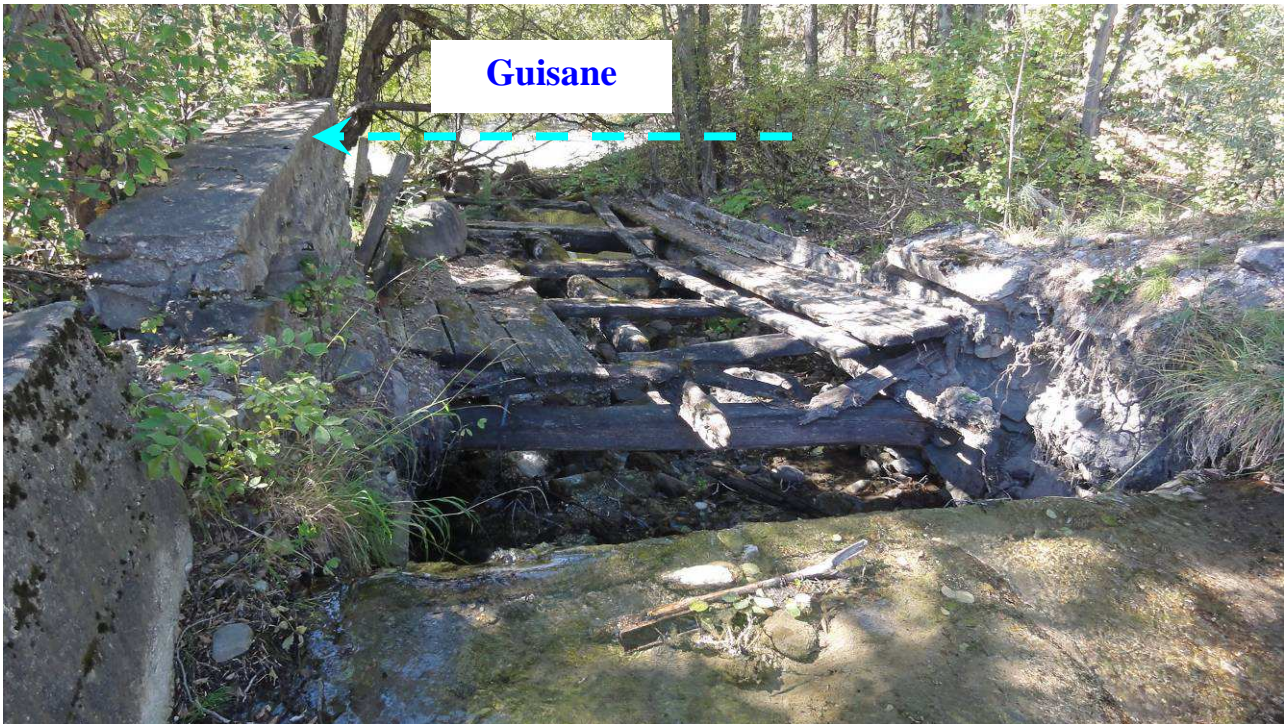
Le pont de la RD1091 est vraisemblablement celui qui présente la section la plus faible alors que la pente y est très réduite. Une conduite d'eaux usées passe sous cet ouvrage. Le lit rejoint rapidement le lit de la Guisane après avoir franchi un canal par un étrange ouvrage en bois.

Photo 43 : Lit terminal du torrent de la Salle avant la Guisane.

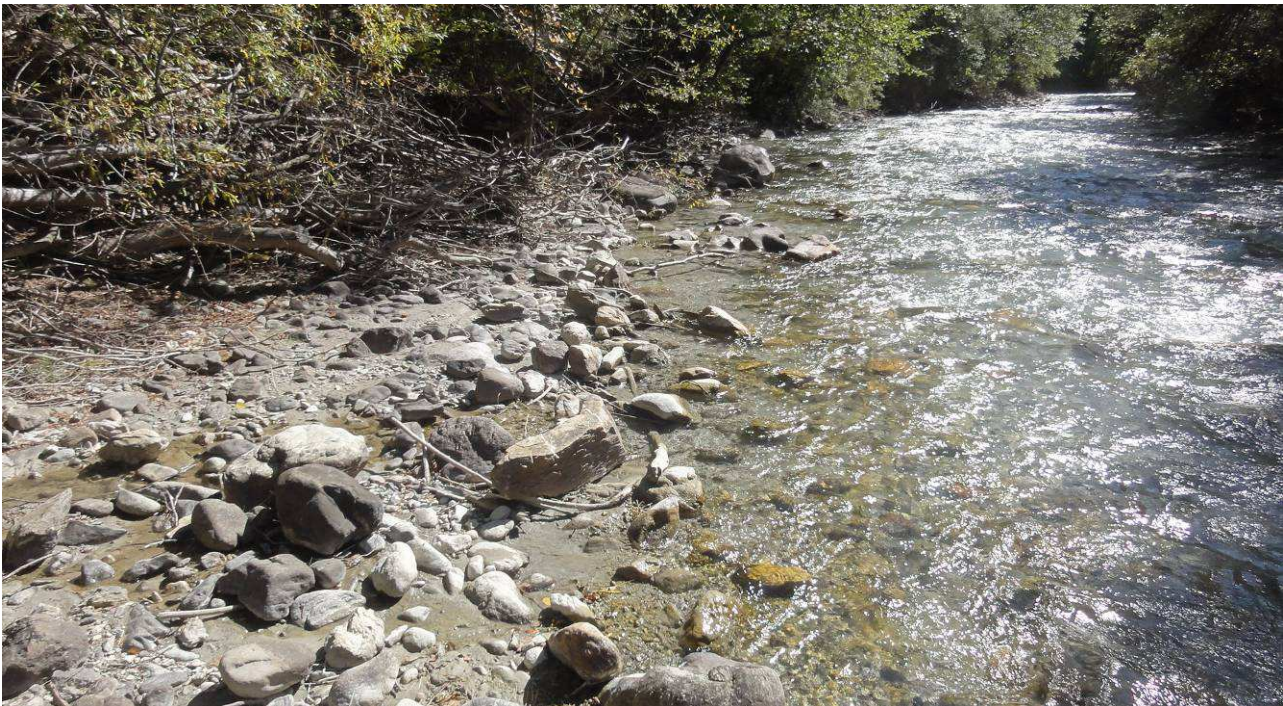
La zone de confluence présente une faible capacité de régulation du transport solide, le lit de la rivière étant large et le torrent de la Salle n'ayant de peu de possibilités d'expansion.

Figure 46 : Lit de la Guisane en aval immédiat de la confluence avec le torrent de la Salle.

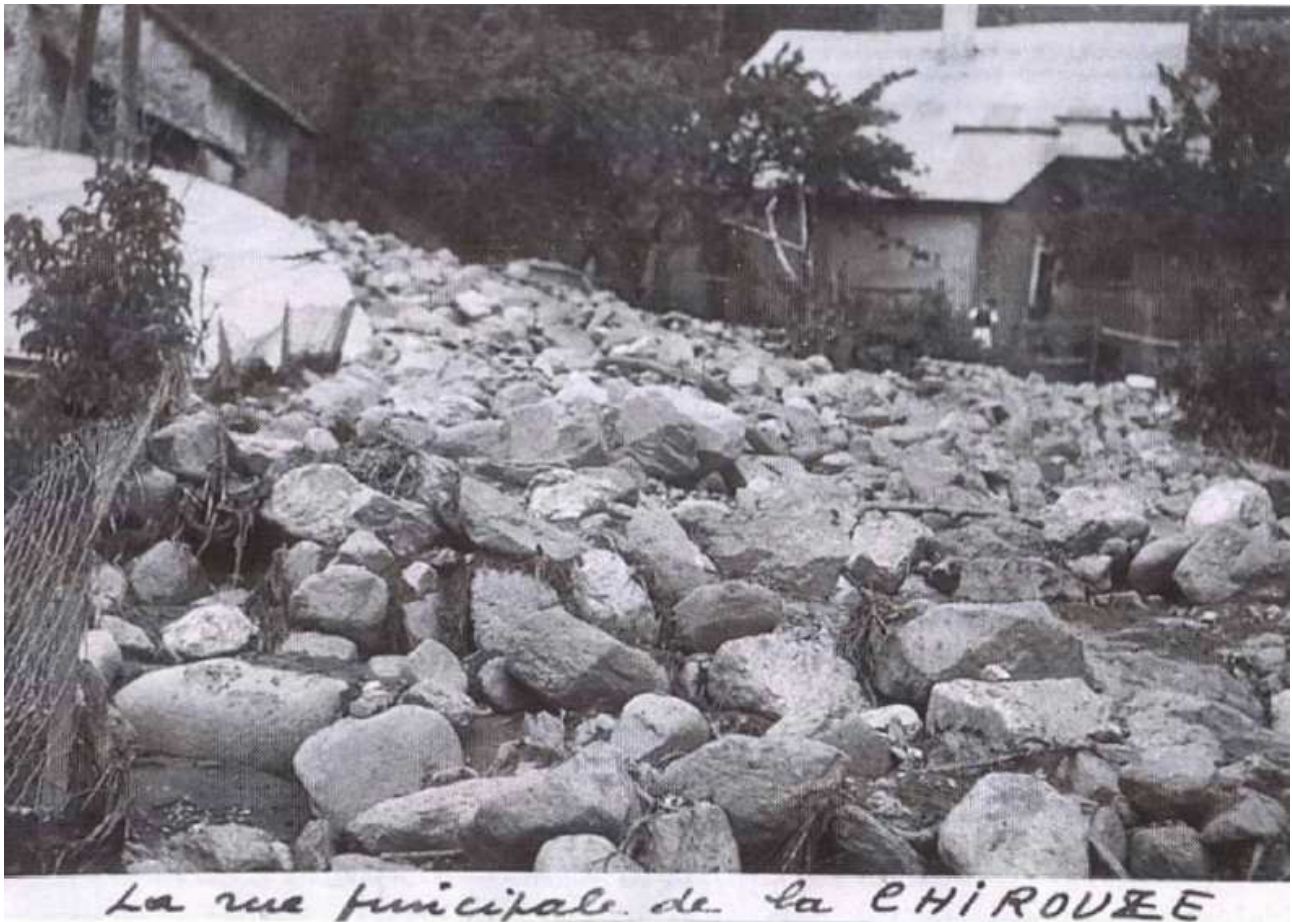
Les importants travaux RTM réalisés dans le bassin versant modifient vraisemblablement la répartition des phénomènes, en rendant les laves torrentielles encore plus rares. Elles ne peuvent cependant être exclues car, en 1988, le torrent de la Salle était déjà lourdement équipé par le RTM qui a réalisé l'acquisition des terrains après la crue de 1948.

Figure 47 : Dépôt caractéristique d'une lave torrentielle sur le torrent de la Salle.

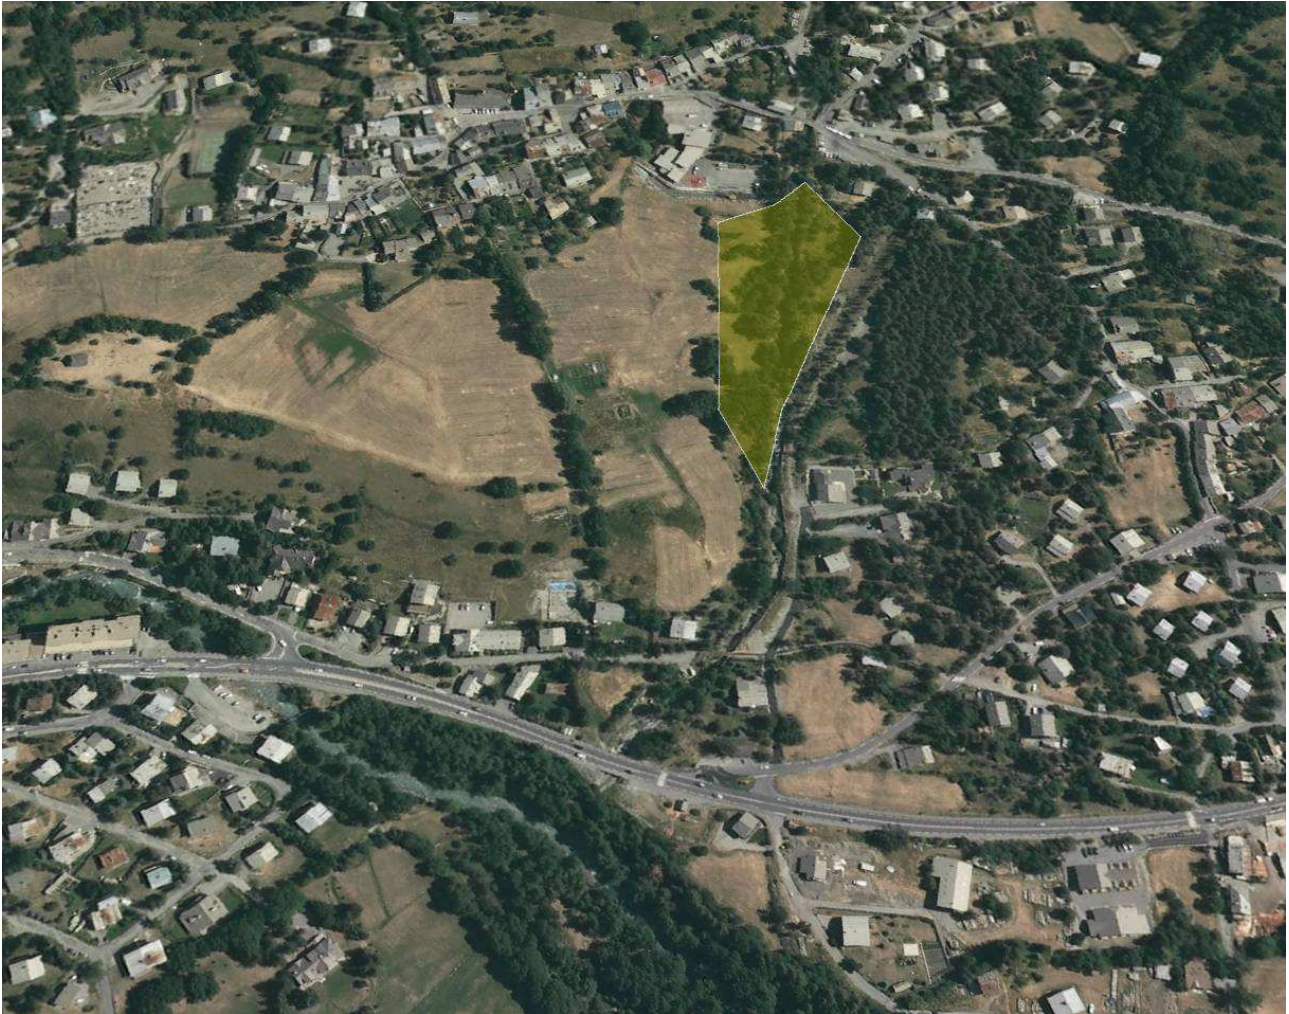
Une telle zone permettrait le transit des écoulements ordinaires et n'imposerait que de faibles contraintes quand à son entretien. La vue aérienne page suivante permet de situer grossièrement cet ouvrage, dont l'emprise pourrait dépasser facilement 1 ha.

Figure 51 : Localisation approximative de la plage de dépôt.

Il apparaît que le torrent de la Salle présente une spécificité qui facilite considérablement son aménagement : le lit est très large dans la partie centrale, au niveau de la rupture de pente.

- En amont - au droit du pont de l'école - par une augmentation de la pente. À terme, la reconstruction du pont paraît difficilement évitable.
- En aval en arrêtant naturellement les apports solides grâce à la réduction de pente.

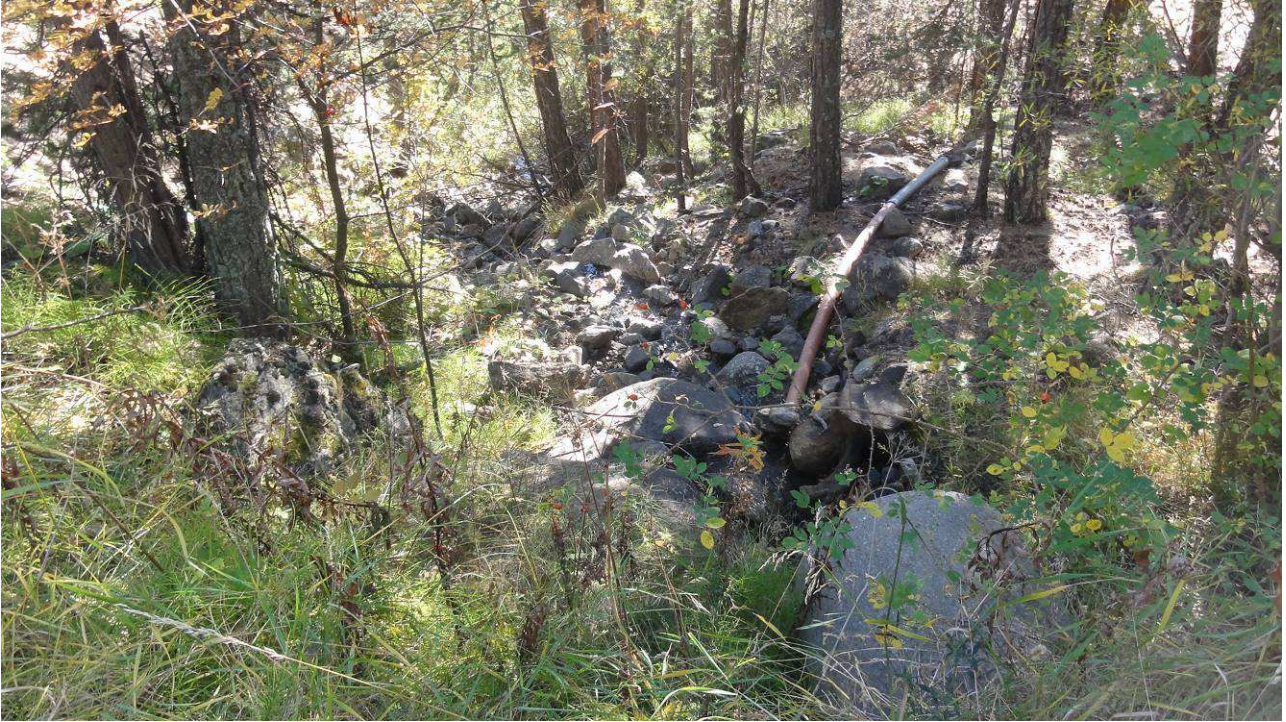
En aval, le torrent entre dans des gorges plus raides mais aucune érosion significative n'y est observable. Le lit est pavé et envahi par la végétation témoignant ainsi de l'absence de crue récente.

Photo 44 : Transport solide marginal dans le haut du torrent de St Bernard.

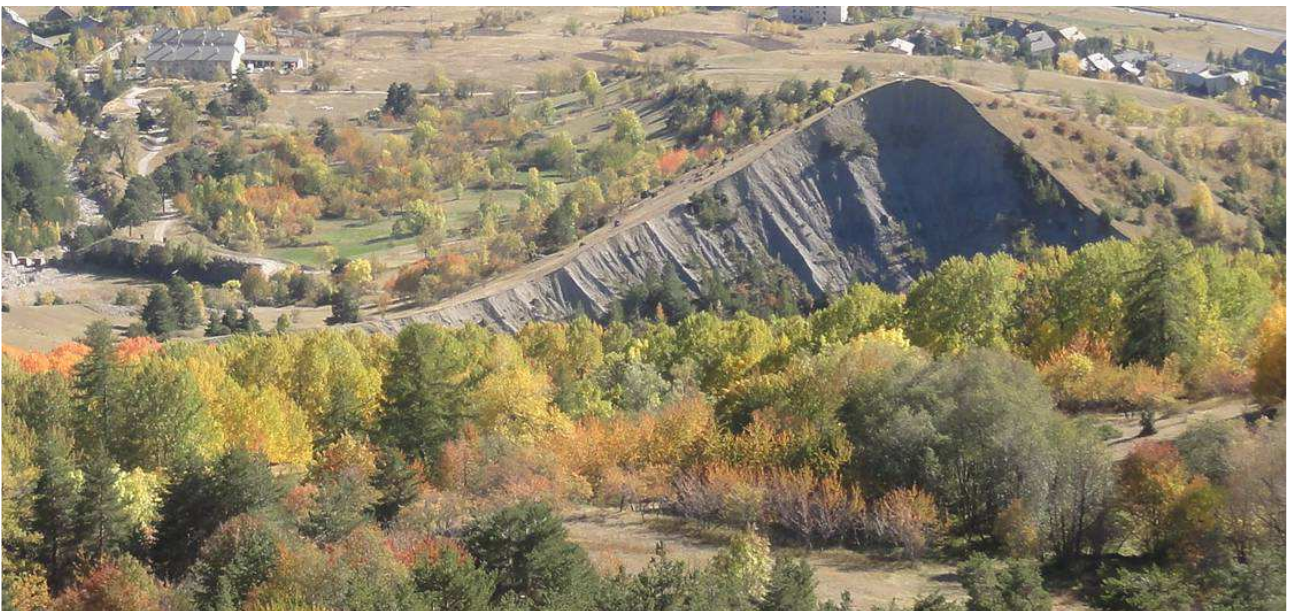
Cette morphologie est encore visible au pied de versant, le lit étant remarquablement étroit pour un bassin versant aussi étendu. Une zone d'érosion est particulièrement visible sur la crête de séparation avec le Verdarel, avant l'arrivée sur le cône de déjection, mais sa contribution reste très faible :

Photo 45 : Zone d'érosion du torrent de St Bernard en amont du cône de déjection.

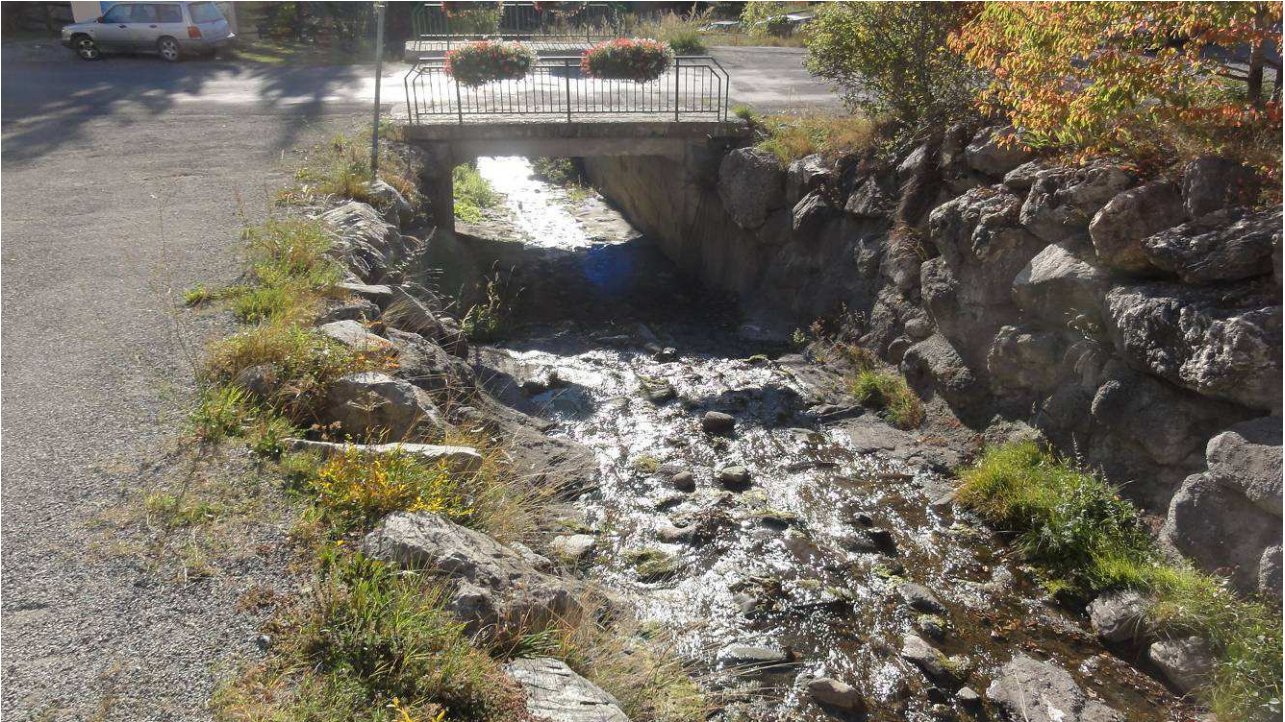
Des murs en béton sont aussi visibles. L'évolution des techniques de protection respecte une constante sur tout le linéaire : un lit toujours étroit et pavé. Cette géométrie ne permet guère de régulation du transport solide alors que la pente connaît une forte décroissance de l'amont vers l'aval, la capacité de transport chutant encore plus rapidement.

De plus, la section diminue aussi de l'amont vers l'aval, un peu en largeur mais surtout en hauteur, conduisant à un risque important de débordement.

Photo 47 : Chenal du St Bernard dans la traversé de Chantemerle.

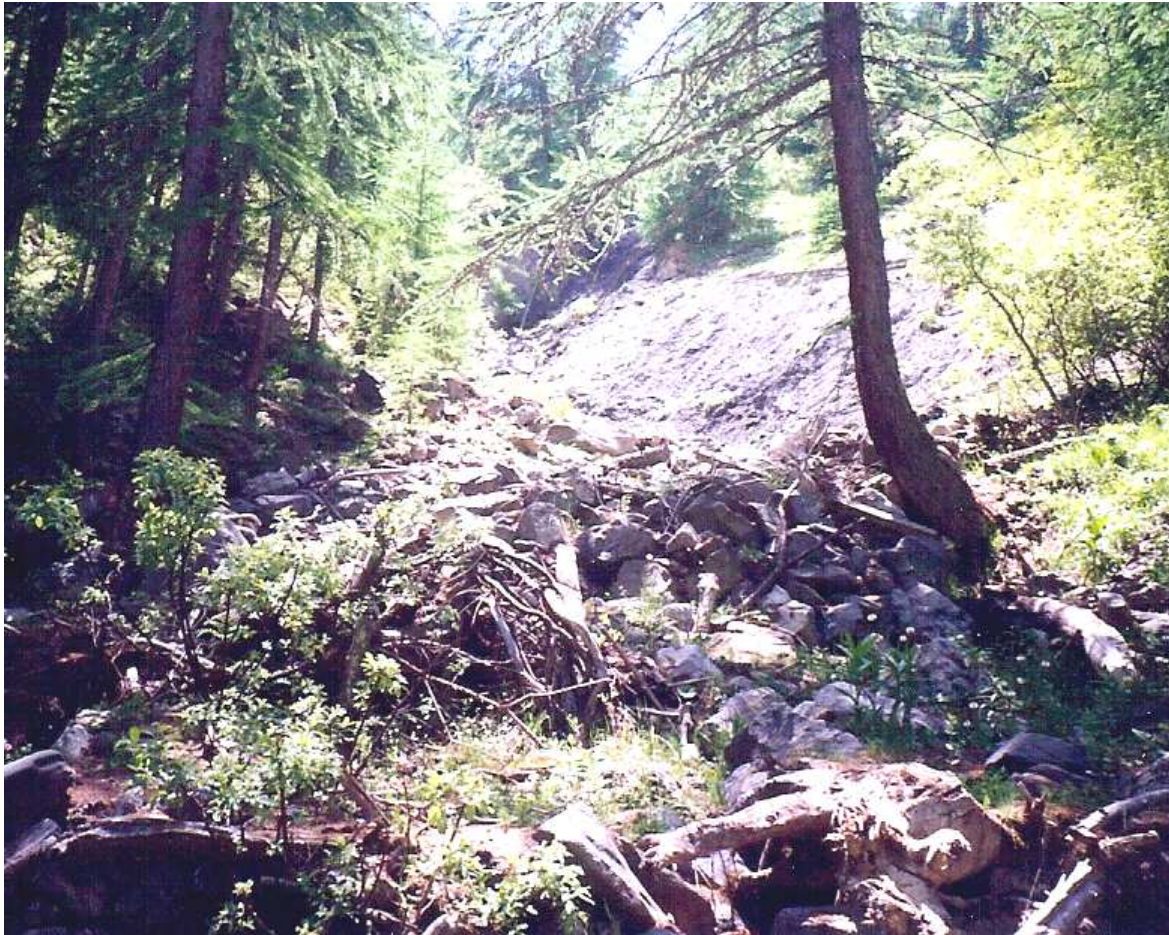
C'est à partir de la plate-forme des Trois Croix que l'érosion devient la plus active. Les berges sont alors taillées dans des matériaux morainiques avec de gros blocs de grès. L'érosion est active à l'extérieur de chaque coude du lit mineur. On observe aussi des glissements de terrain en berge. L'ensemble fournit des volumes imposants de matériaux et conduit vraisemblablement à la formation de petites laves torrentielles.

La photo suivante montre le lit dans la partie supérieure avec un lit mal pavé et des érosions de berges très marquées :

Photo 50 : Lit du Peytavin vers 1950 m d'altitude.

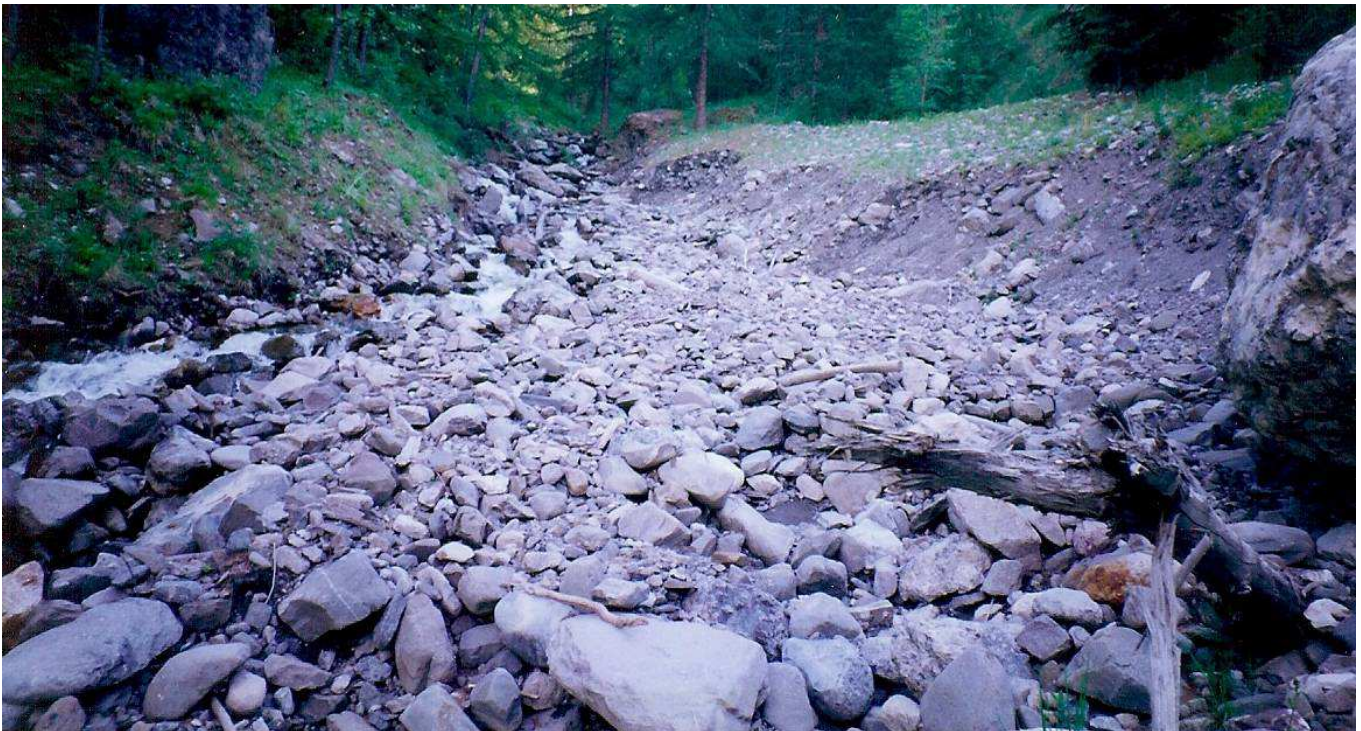
Le Peytavin ne forme par un cône de déjection marqué dans la vallée de la Guisane. Il s'agit plutôt d'une tendance au dépôt en restant enchâssé dans le versant. La photo suivante montre le sommet du cône de déjection vers 1420 m d'altitude avec une morphologie qui n'est pas très différente.

L'élargissement du lit, renforcé lors de la création d'une piste de ski, permet un heureux laminage du transport solide, même si la superficie disponible est faible par rapport aux apports potentiels. Un débordement en rive gauche menace directement le hameau de l'Envers, comme lors de la crue de 1995.

Photo 51 : Peytavin au sommet de son cône de déjection du Peytavin.

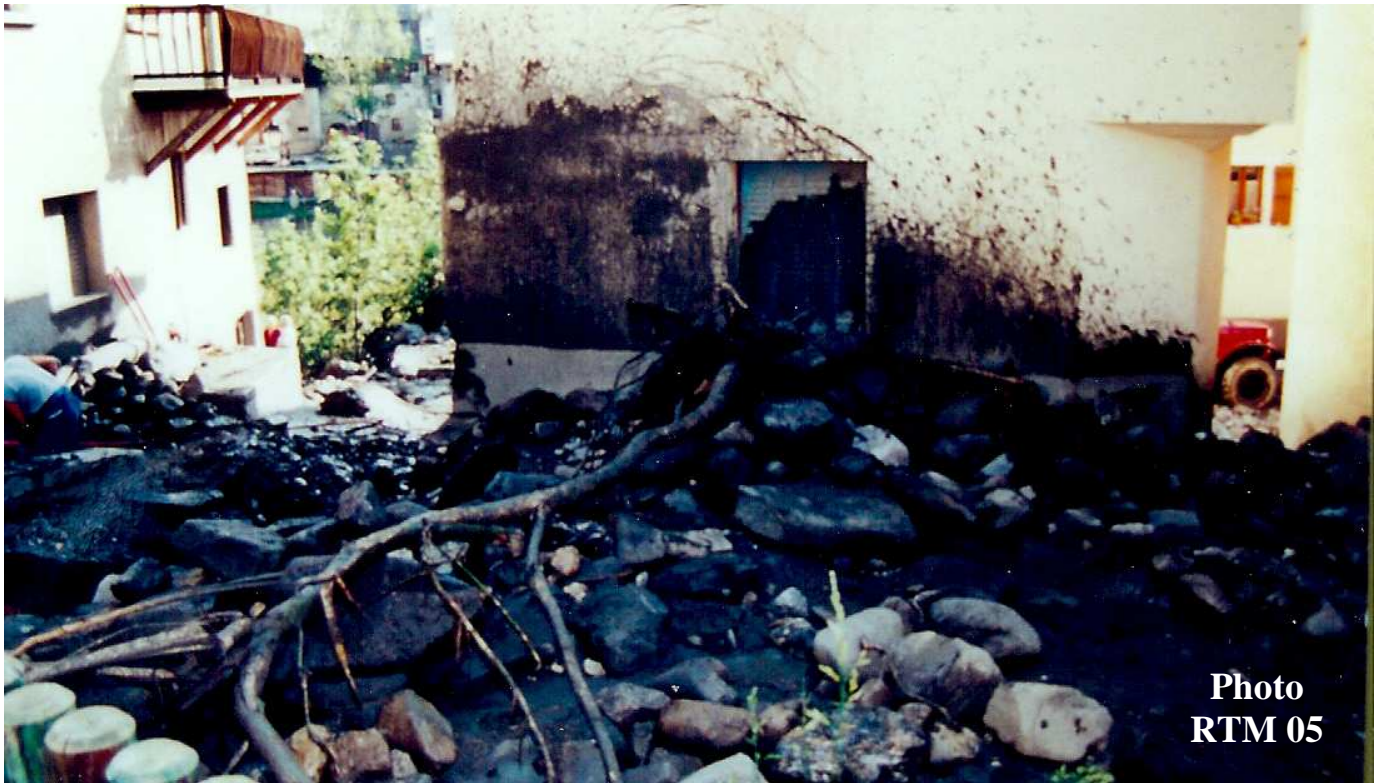
La photo page suivante montre les dégâts de la crue de 1995 dans le village avec des traces d'écoulement qui suggèrent des laves torrentielles.

Figure 56 : Vue de la crue de 1995 sur le cône de déjection du Peytavin.

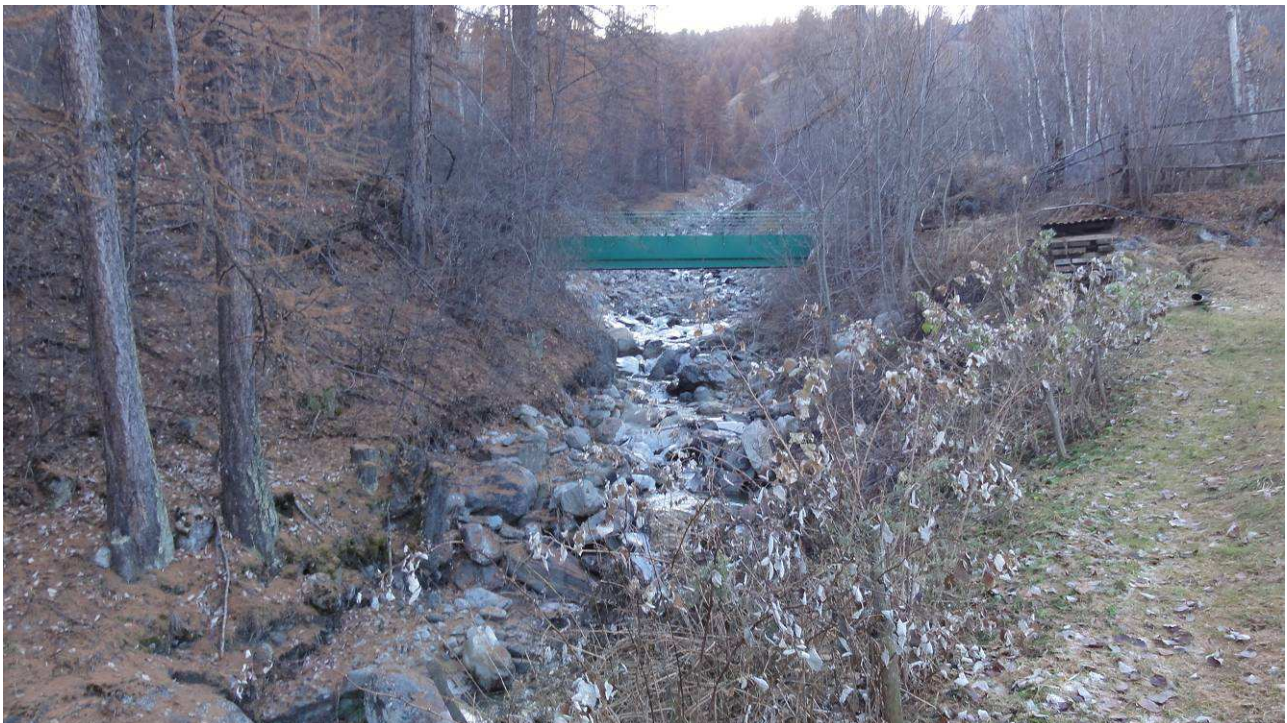
La photo suivante montre le lit recalibré en amont du franchissement aérien d'un canal et le lit pavé, même sur le cône de déjection :

Photo 52 : Lit recalibré en amont du cône de déjection du Peytavin.

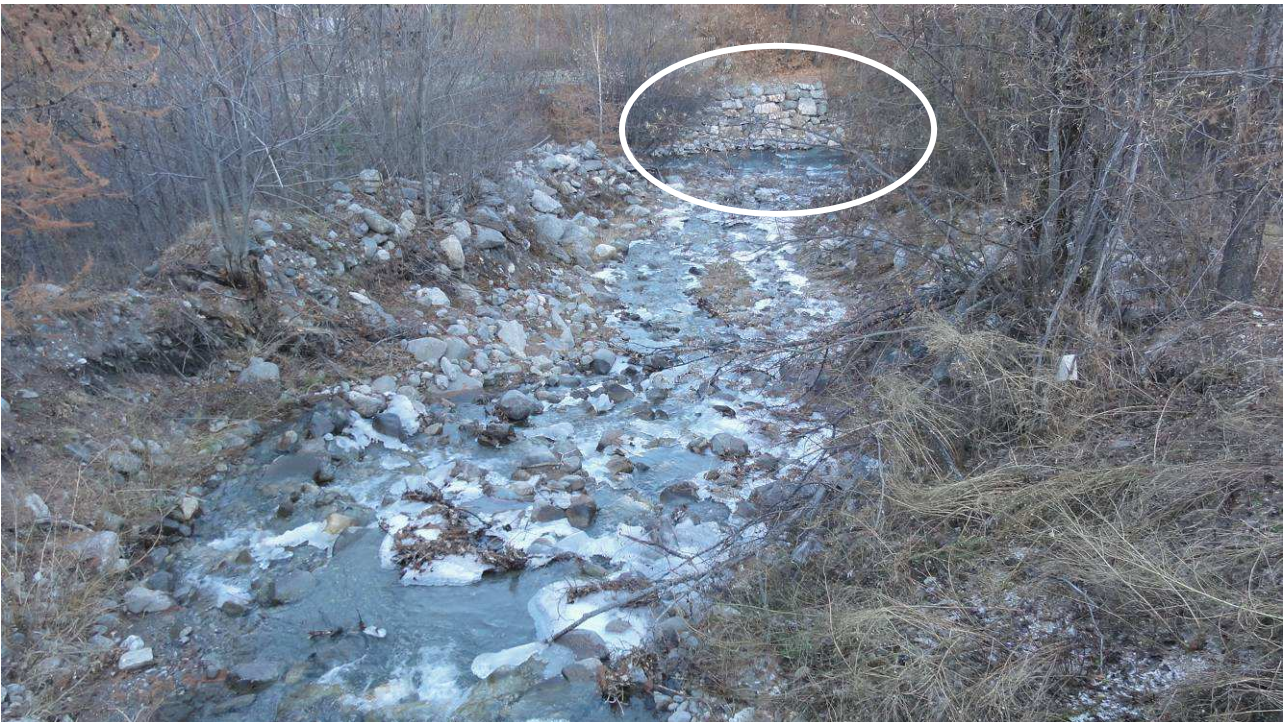
La Guisane est ici - comme sur l'ensemble de ce tronçon - raide et pavé. Des érosions se sont formées en 2008 sur la rive opposée lors de la crue du Peytavin et une protection a été mise en place. En effet, le collecteur d'eaux usées de la vallée et un canal d'irrigation sont menacés par l'érosion de la berge.

La photo suivante montre le lit terminal et la protection sur la rive opposée de la Guisane :

Photo 53 : Lit terminal du Peytavin.

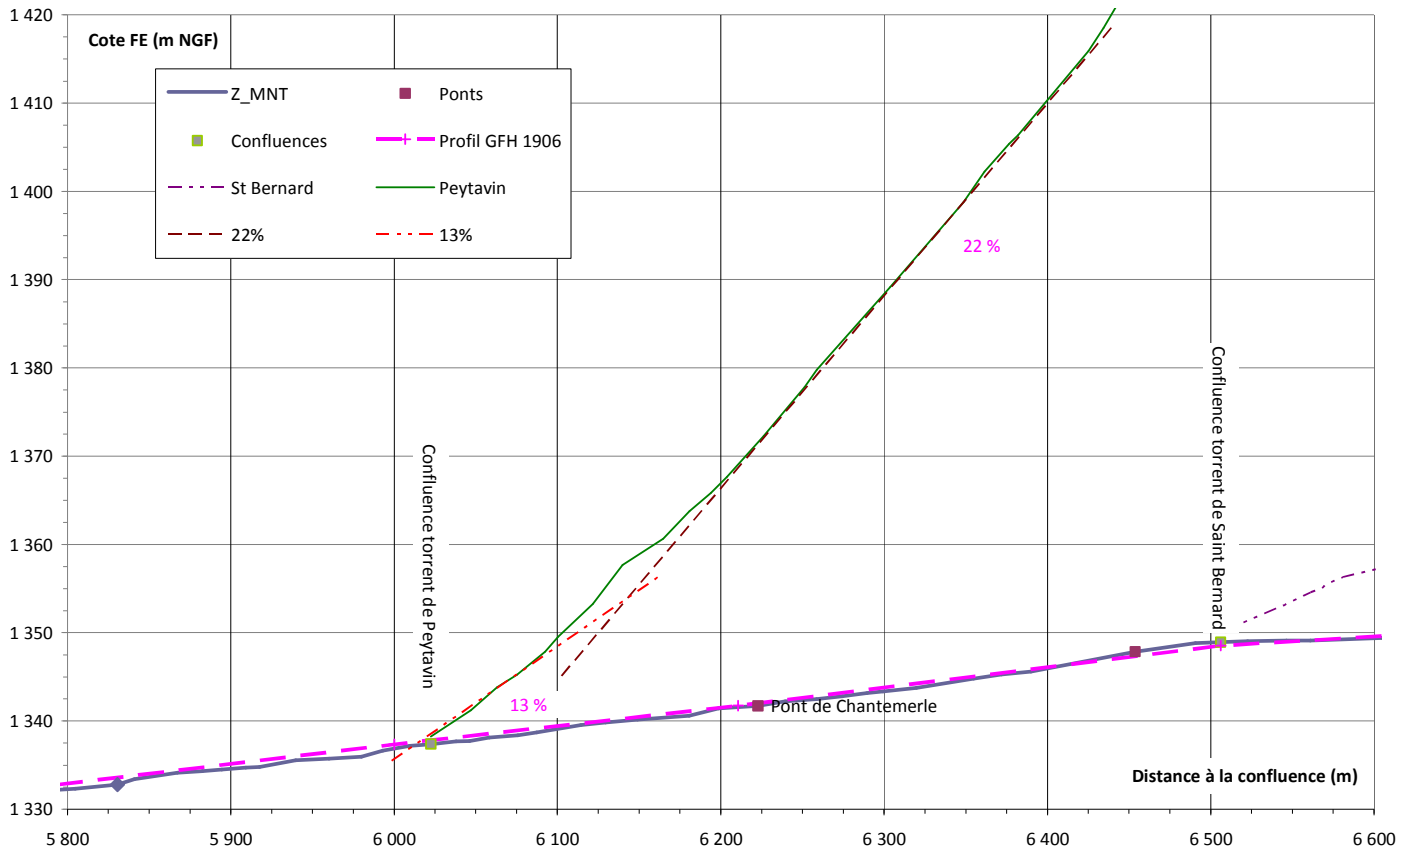
Figure 57 : Profils en long du Peytavin sur son cône de déjection.

Ce profil en long confirme les pentes très fortes sur ce torrent avec une pente de 22 % au sommet du "cône de déjection" fossile. Elle est encore de 13 % dans la partie terminale du cône de déjection actif. Ces pentes sont suffisantes pour que la quasi-totalité du volume des laves torrentielles transite jusqu'à la Guisane, même si des débordements sont très probables sur le cône de déjection.

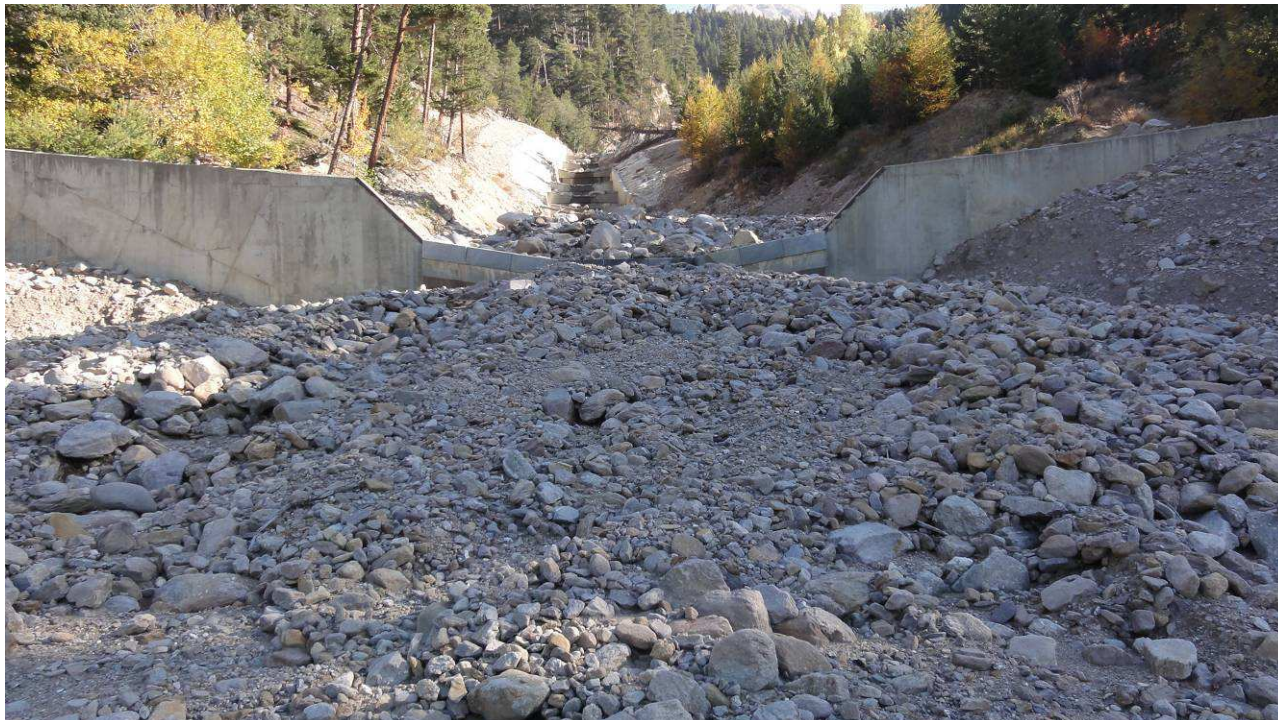
Dans la partie centrale du lit, de nombreux ouvrages ont été réalisés par le RTM, singulièrement après la crue de 1981. La photo page suivante montre un ensemble de seuils construit en aval immédiat d'un glissement de terrain en rive droite et de la confluence avec le Malatra. Au premier plan - un ouvrage un peu plus ancien est partiellement atterri.

Le lit présente ici de fortes respirations liées notamment aux alternances de charriage torrentiel et de laves torrentielles. Ces respirations sont plutôt favorables car elles traduisent une régulation des apports solides.

Photo 56 : Seuils et ensemble de barrages sur le Verdarel.

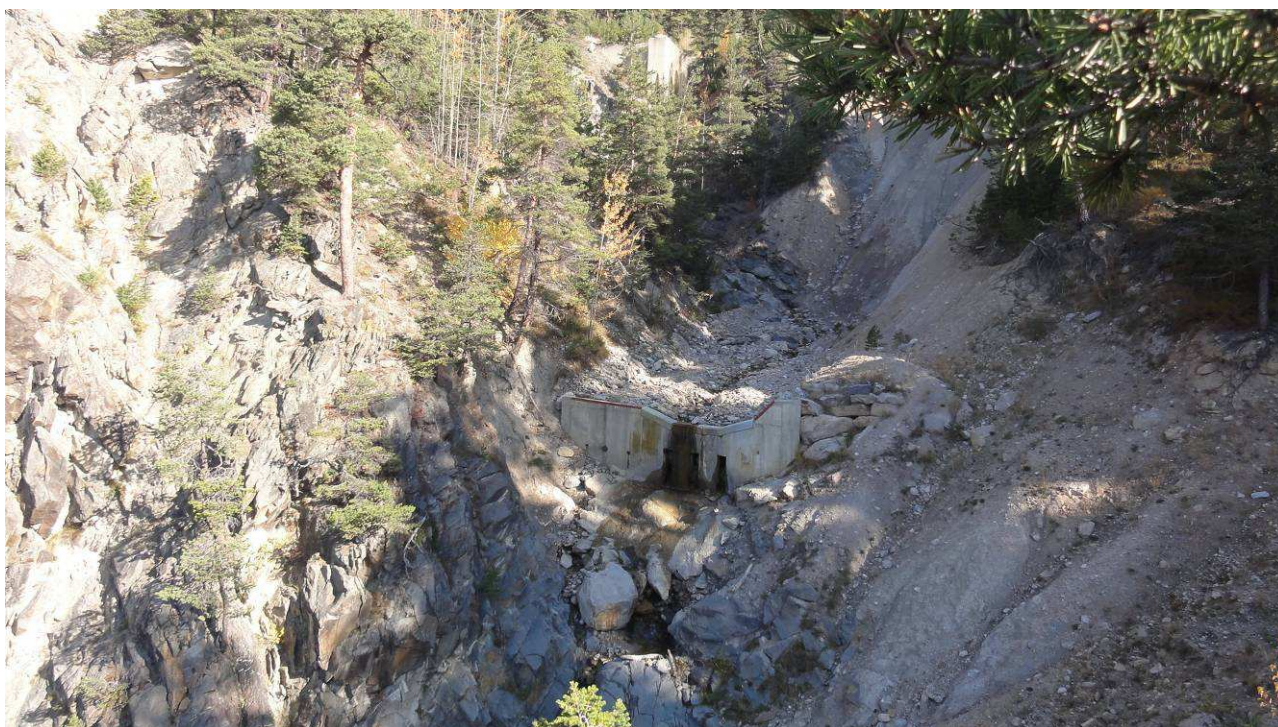
Vers 1700 m d'altitude, des gorges rocheuses ont permis la construction de barrages de base, dont le barrage Blanchard. La photo suivante montre ce secteur au substratum résistant :

Photo 57 : Lit très raide et barrages dans les gorges du Verdarel.
